# Nässjö nya kyrka

Antikvarisk medverkan i samband med  
fasadrestaurering

*Nässjö stad i Nässjö kommun,  
Jönköpings län, Växjö stift*

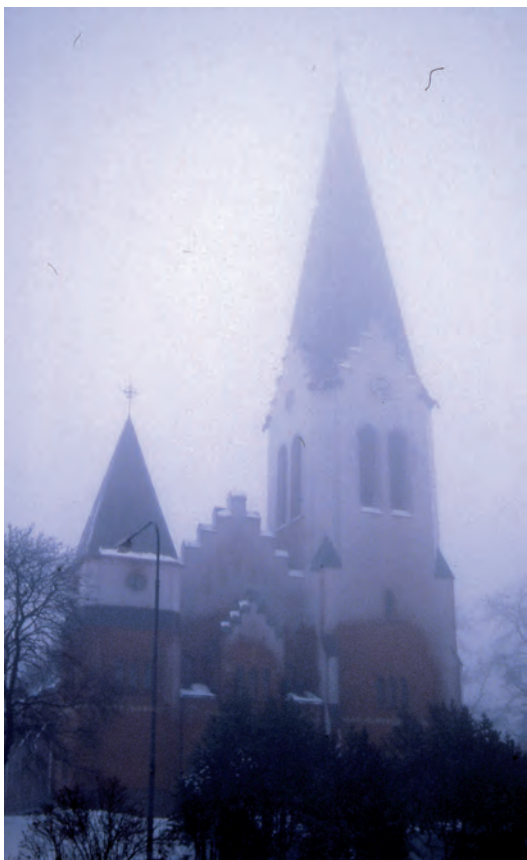
En dimmig och fuktmättad dag omkring 2000 visar var murverket är som kallast och därför särskilt utsatt för frost och nollpunktspassager.

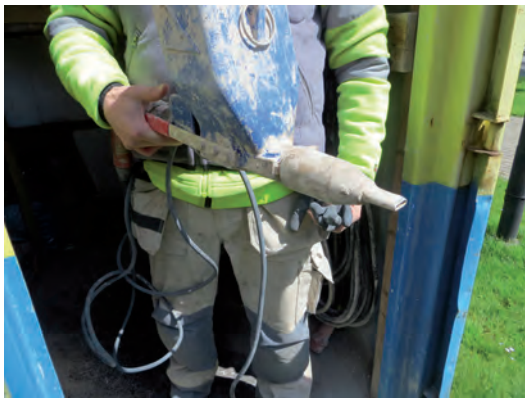
Fogarna fylldes med hjälp av en fogspruta.

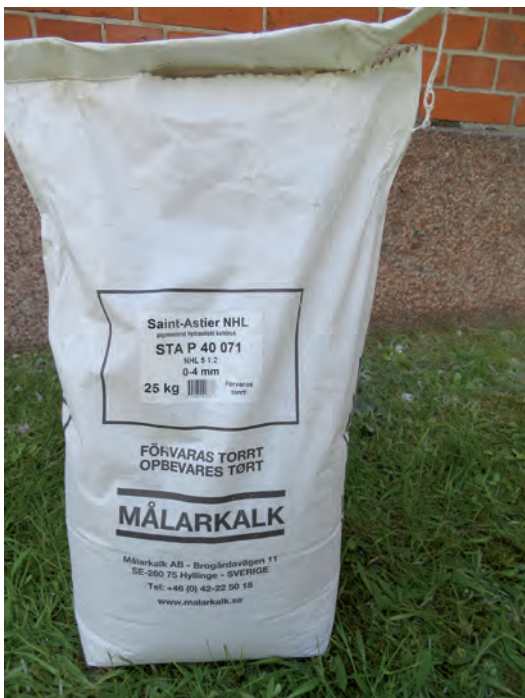
Säck med fogbruk.

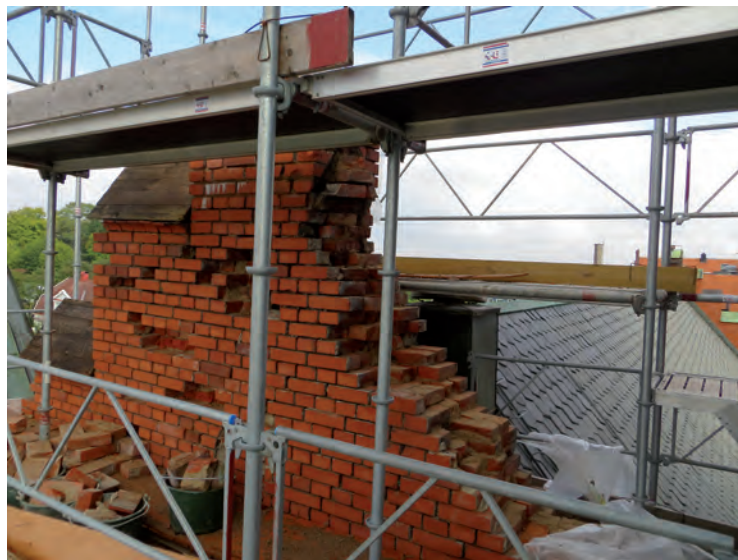
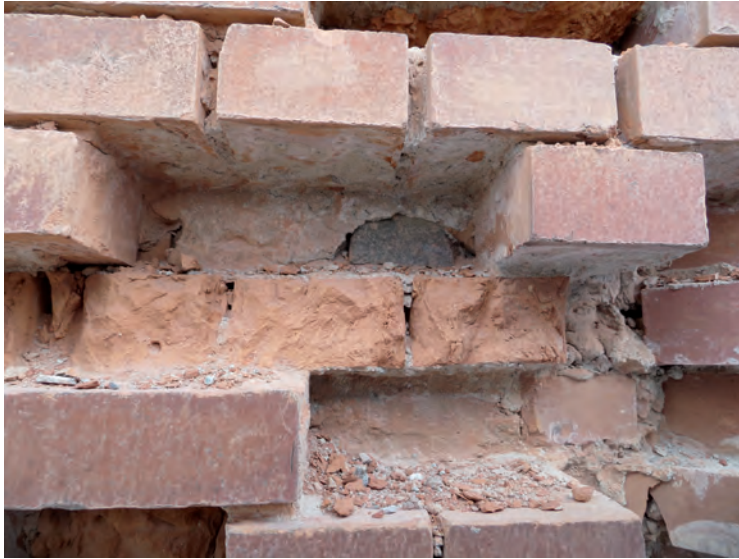
Denna bild visar huvudingångens trappgavel som hade omfattande frostsador såväl i tegel som i murverk. Stora delar fick rivras och byggas upp på nytt.

De delar av fasaderna som i högst grad hade frostsprängt tegel var de delar som var utsatta för tornspirans avvattning, eftersom stuprör saknas, samt ouppvärmade delar som exempelvis de uppstickande trappgavlarna och kontreförerna. Samtliga skadade tegelstenar byttes ut. Större delen av skadorna utgjordes av frostsador. Vissa av trappgavlarna fick demonteras i sin helhet och även murkärnan muras om. Gaveln över koret var försedd med en rökgång som mynnade vid trappgavelspetsen. Eftersom kyrkobyggnaden i dag är ansluten till fjärrvärme kunde sotningsstegen som låg på taket demonteras. Rökkanalen bibehölls för ventilation och försågs med både fågelgaller och en liten hätta. Det uppstickande rökgångsröret kapades dock.

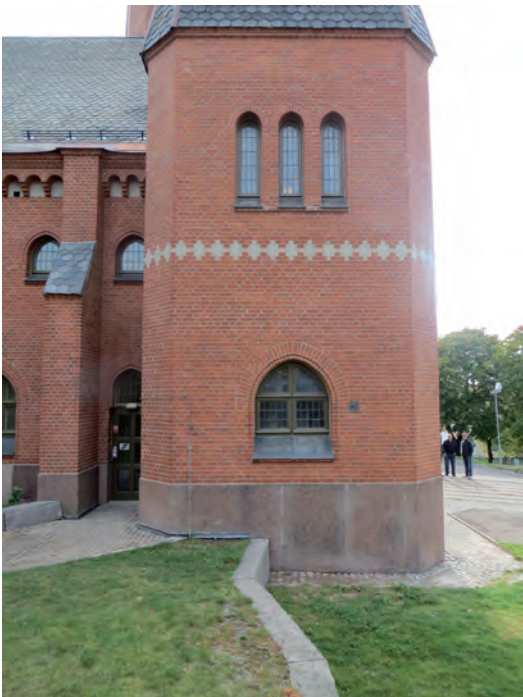
Det lägre trapptornet efter avslutade arbeten.

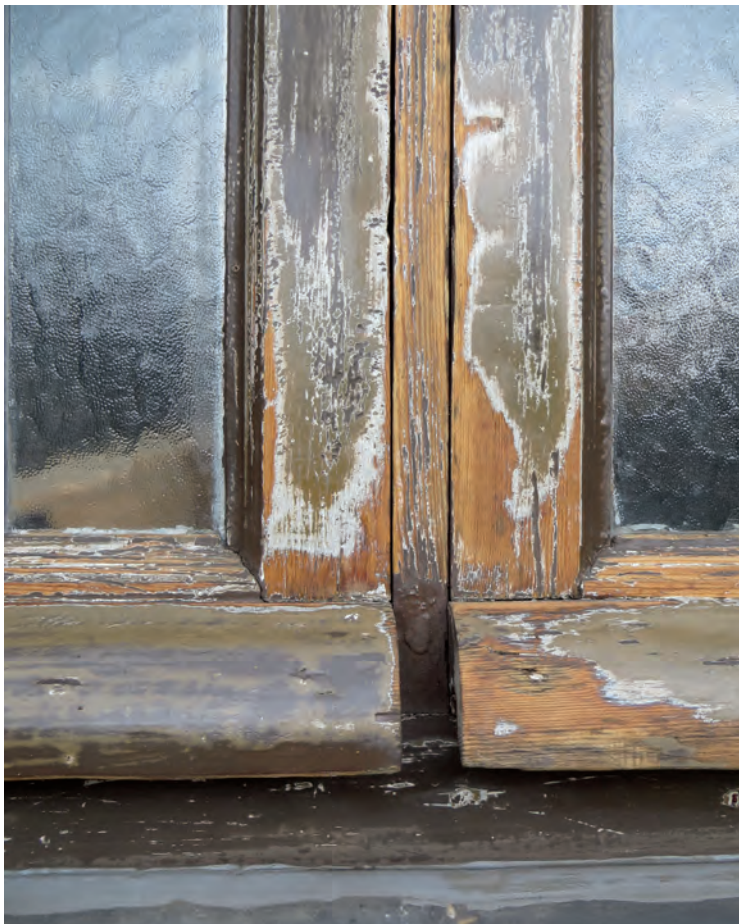
Sprapprov på fönster i den södra fasaden. Här skimtar den gröna kulören som slutligen valdes.

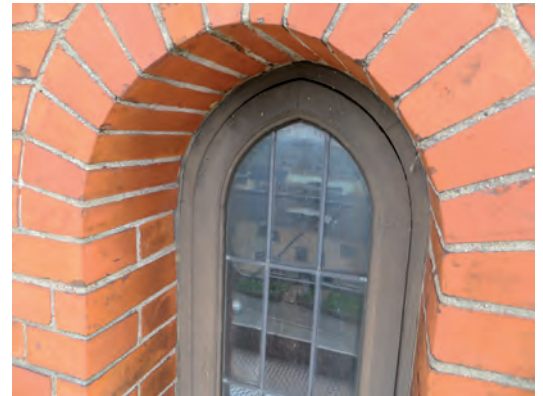
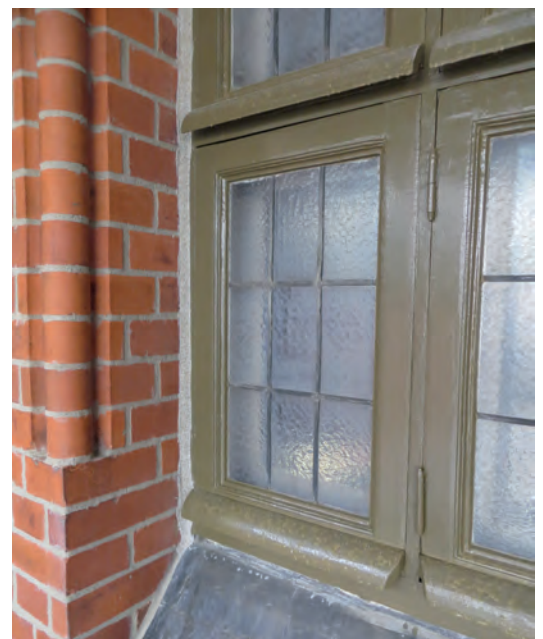
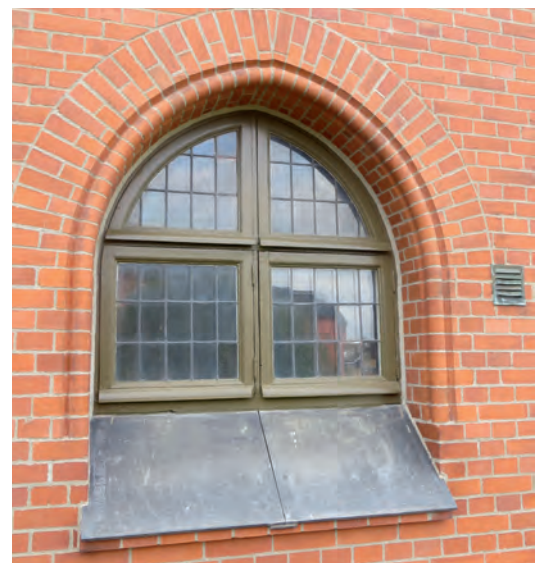
Ovan: Fönster inför ommålning.  
Nedan: Två fönster efter ommålning i den nya grönaktiga kulören.

Samtliga utvändiga snickerier var i behov av underhållsmålning. Vid restaureringen skrapades dessa, färgkanter slipades och slutligen målades ytorna. Målningen omfattade grundning på träena ytor samt ytterligare två strykningar. Målningen utfördes med linoljefärg från Wibos Färg AB. Skadat kitt ersattes med nytt Åffa linoljekitt från Claessons trätjära AB.

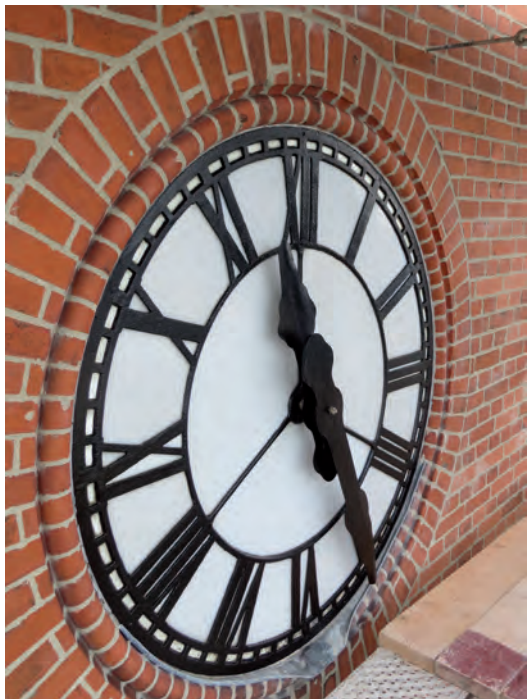
Urtavla med ommålade ramverk, siffror och visare.

Urtavlorna på tornet målades om, dvs. ramverk, siffror och visare. Vid målningen användes Wibbo rostskyddsfärg baserad på linolja.

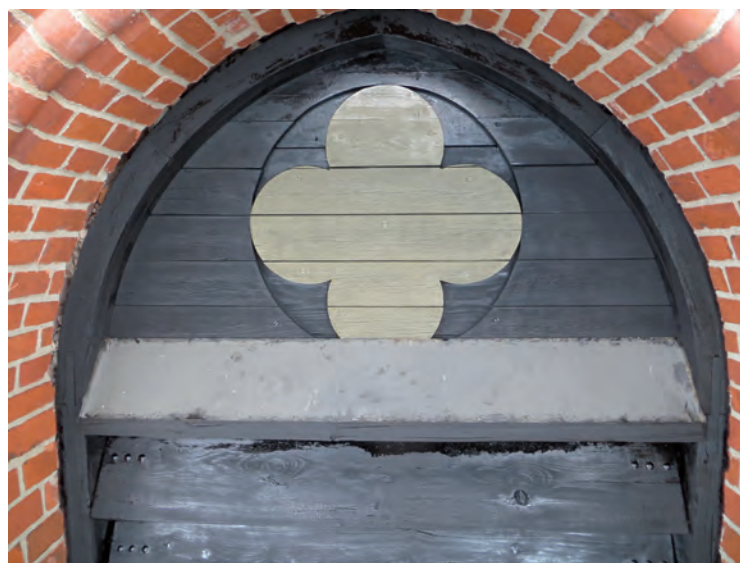
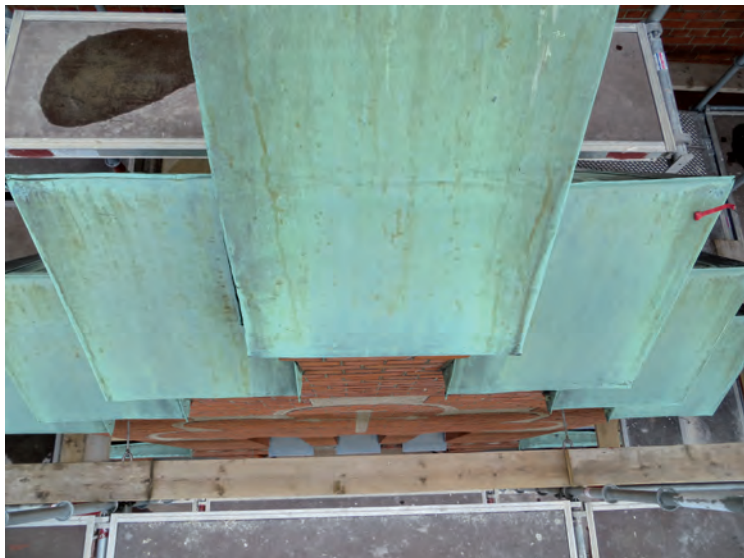
Till höger: Ljudlucka struken med trätjära och fyrpass målat i fönsterkulören.

Vid renoveringen fästades alla lameller i samma vinkel. Därefter rengjordes de med skrapa och stålborste. Slutligen ströks de med Svarttjära från Claessons trätjära AB (furutjära pigmenterad med järnoxidsvar). Högt uppe på varje ljudlucka finns en dekoration med ett fyrpass. Enligt önskemål från byggherren målades dessa fyrpass med linoljefärg i snickeriernas olivgröna kulör.

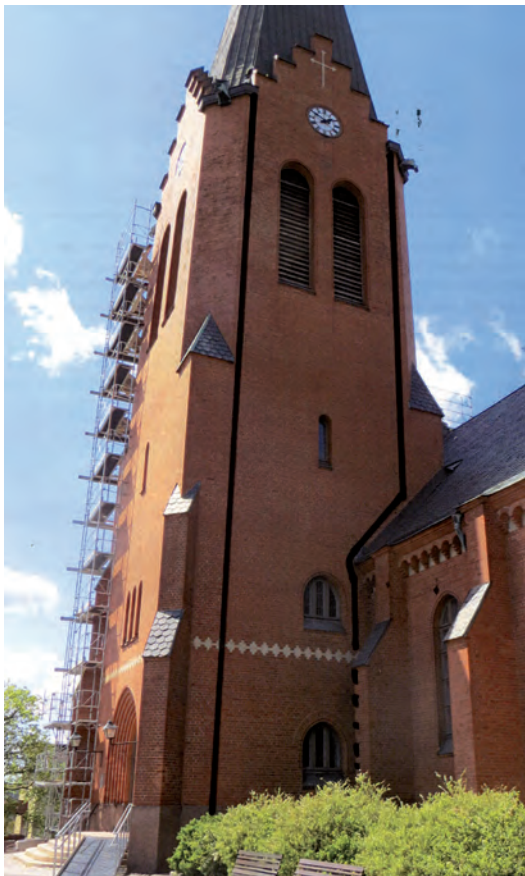
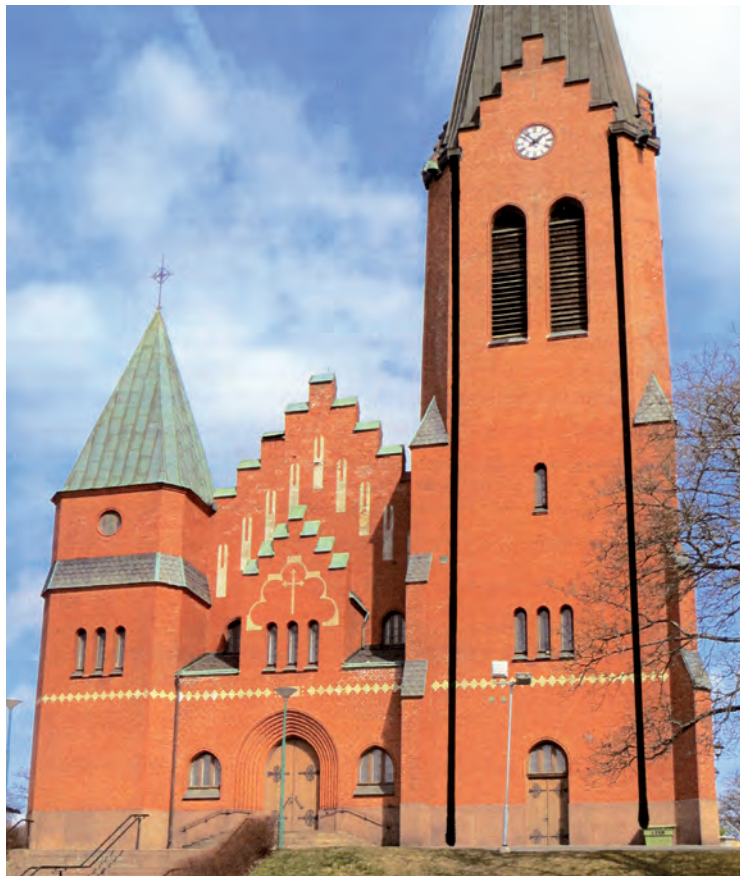
Ovan och till höger: Antikvariens skisser på nya stuprör.

Lite senare uppkom diskussionen igen och då framlade antikvarien en idé om att leda ett stuprör från sidan av varje utkastartråg rakt ner mot marken. Stuprören skulle härigenom inte behöva ledas förbi tornets fasningar. En ansökan om tillstånd till denna lösning

gjordes hos länsstyrelsen och denna godkändes. När en kunnig plåtslagare senare konsulterades avråddes från att låta stuprören starta vid utkastartrågens sidor. Man skulle i så fall behöva bygga om trägen och förändra anslutningen till tornspirans plåttak. Det lämpligaste vore i stället att låta stupröret starta i trågets mitt och därefter vika av, förbi fasningarna, mot tornets huvudsidor. Denna reviderade utformning förankrades hos länsstyrelsen och den genomfördes också.

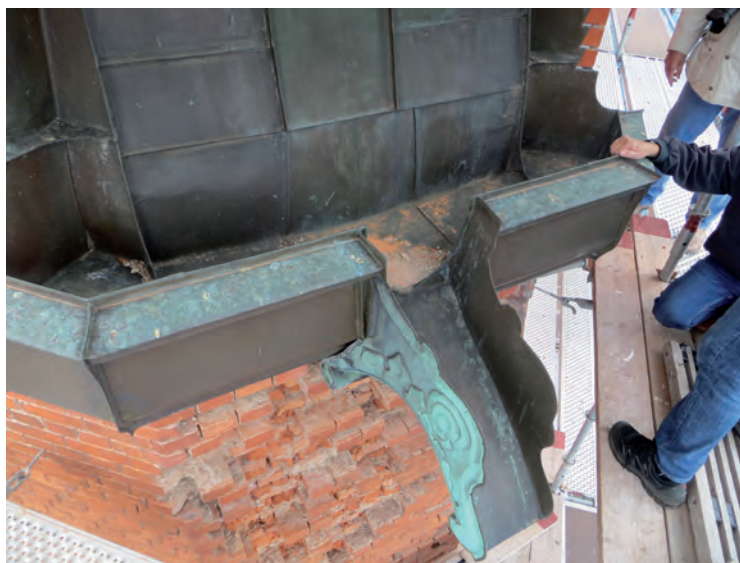
Ovan: Det nya stupröret monterat under utkastaren.  
Till höger: Avvattningssystemets tråg och utkastare inför arbetena.

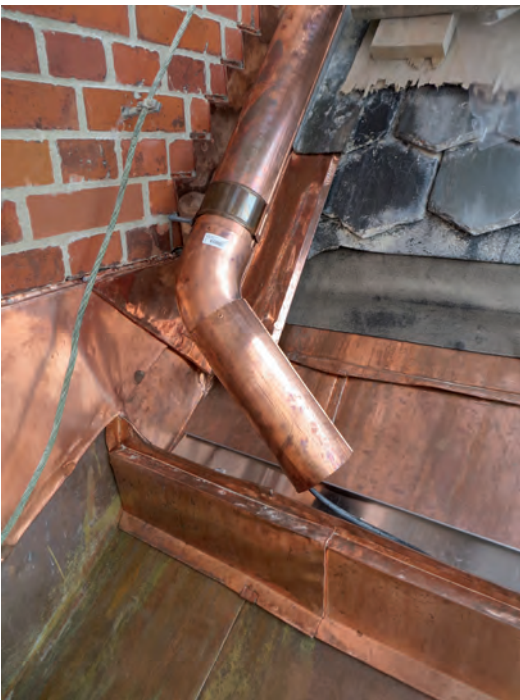
Fotrännans och tornstuprörets utformning vid mötet mellan långshuset och tornet.

För att åtgärda detta revs de nedre delarna av långhusets takfall, dvs. hela plåtavtäckning och nedre del av skiffertaket. Här lades en ny fotränna med skiva, fotplåt, papp och slutligen en ny fotränna av kopparplåt. Skiffertakets nedre varv återmonterades.

För att i framtiden undvika skador av nedkasande skifferplattor lades en rostfri vinklad plåt i fotrännan. Tanken är att denna plåt skall ta upp skifferplattans kraft så att den inte slår hål på fotrännan. Slutligen återutlades den värmekabel som sedan tidigare låg i fotrännan till långhuset.

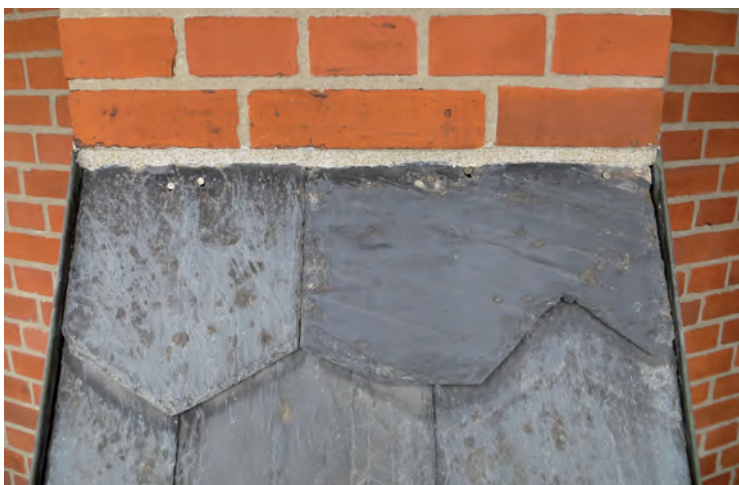
På kontreforererna avslutades skifferytan upptill av en fog som anslöt till tegelfogarnas utseende.

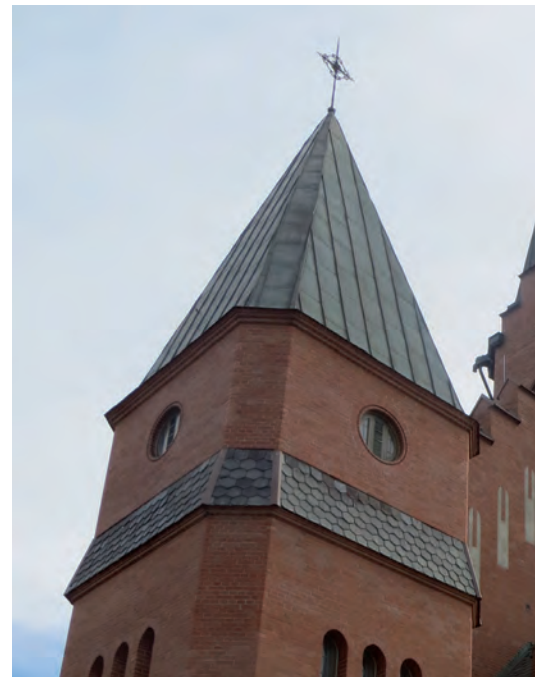
Fogen som avslutar skifferläggningen upptill gjordes av svartgrå mjukfog, vilken inte blev iögonfallande.

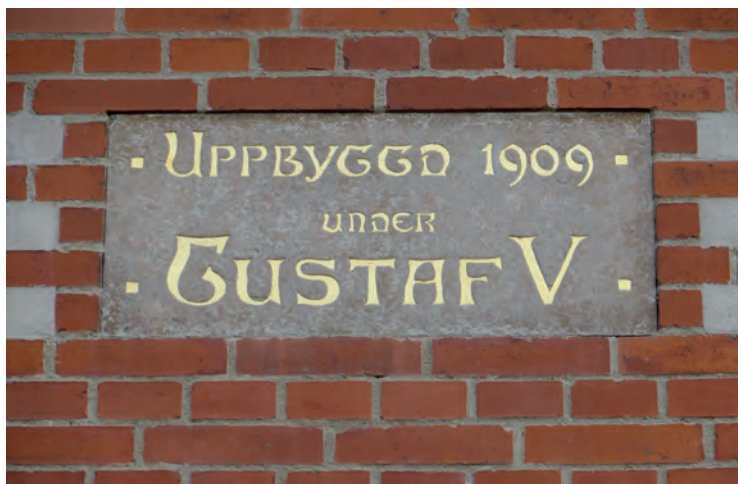
Texten över huvudingången omförgylldes.

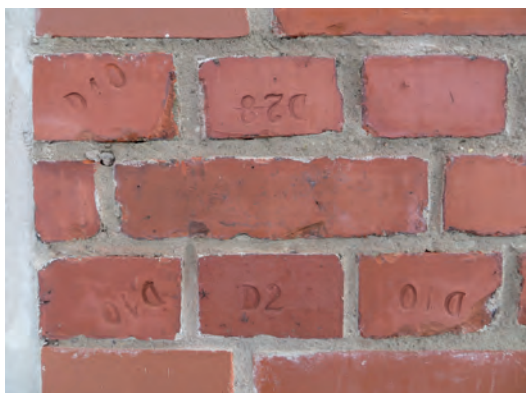
Högt uppe på tornet påträffades ett parti där många av murverkets kopypytor var synliga och dessutom försedda med bokstäver och siffror, troligen koder från tillverkningen, se illustration.

Detalj av ett tegelparti uppe på tornet. Här var teglets kopypytor försedda med märkning med bokstäver och siffror.

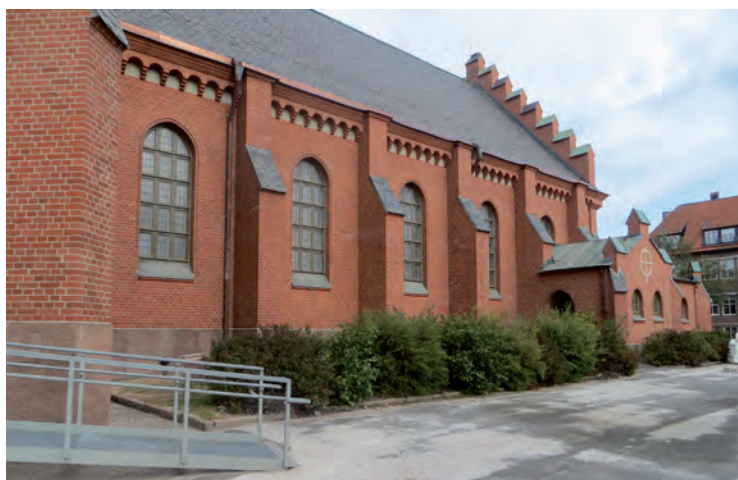
Långhusets södra fasad efter att arbetena avslutats.
