## Bredaryd kyrka

Antikvarisk medverkan i samband med putsarbeten på torn och  
omläggning av torntak  
Bredaryd socken i Värnamo kommun, Jönköpings län, Växjö stift

© JÖNKÖPINGS LÄNS MUSEUM 2019

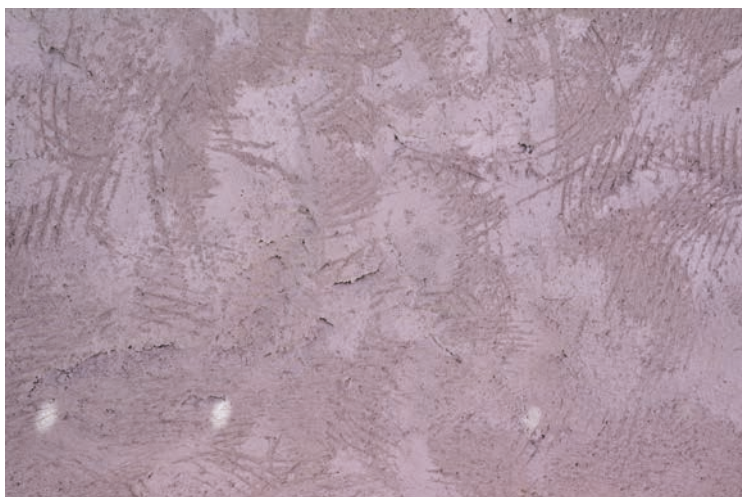
Detaljbild utstockning. .

Tornets södra fasad och den södra delen av västfasaden, i princip i linje med porten, rengjordes in till fast murverk. Den tidigare putsen bilades ner. Efter tvätt av den rensade fasaden lades ny puts på med grundning och utstockning i två påslag för att sedan spritputsas.

Enligt arbetsbeskrivningen kunde grundningsbruket med fördel borstas in på rena granitytor för god vidhäftning för att sedan slå en tunngrundning över hela ytan. Smärre stenkompletteringar skulle i förekommande fall utföras i djupa håligheter innan utstockningen applicerades i två påslag. I arbetsbeskrivningen betonades att den bindemedelsfilm som bildas i ytan skulle avlägsnas innan bruket hade vittorkat för att möjliggöra full vidhäftning mellan påslagen. Vidare beskrevs att djupa krympsprickor skulle jobbas ihop och påslagen komprimeras när bindemedelsfilmen avlägsnades.

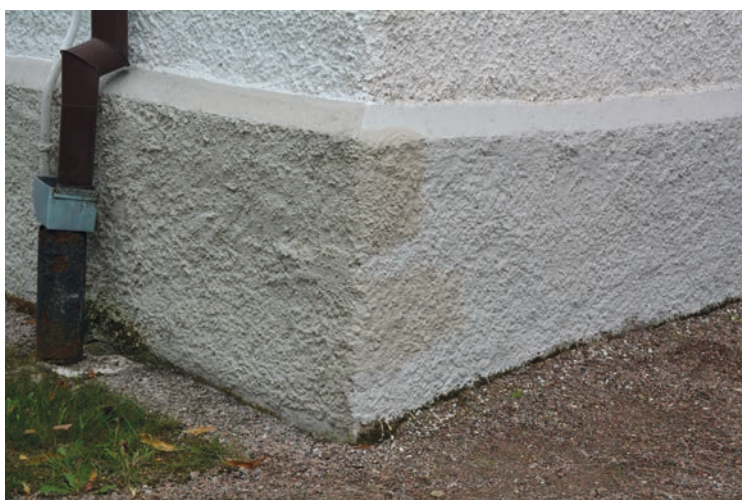
Färgprover på sockel inför avfärgning. Tornets sockel och långhusets västsidas sockel var struken i en ljusare kulör än sockeln i övrigt, vilket gjorde att kulören sattes mot långsidans sockelkulör.

Flera prov utfördes på plats. Av Keims färdigblandade kulörer fanns ingen som var exakt. Beslutet blev att bryta en specialblandning, med kulörerna NCS S2005-Y20R och NCS S3005-Y20R blandat 50/50. Keim har sedan döpt kulören till B772.

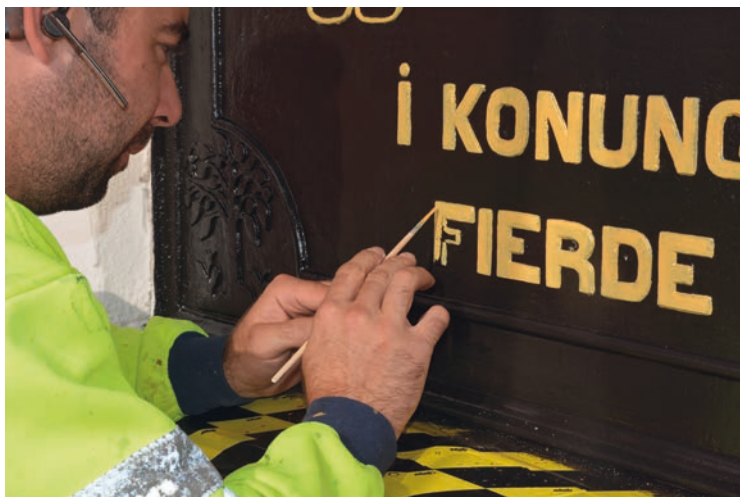
Målning med guldgrund inför omförgyllning.

Efter att ställningen kom på plats för takarbetena noterades att förgyllningen på korset och kulan var sliten. Församlingen gjorde efter besiktning en tilläggsbeställning avseende omförgyllning. Korset och kulan förgylldes med äkta bladguld 23¾ karat. Ytorna tvättades och ströks två gånger med blymönja och sedan en strykning med gul linoljefärg från Engwall o. Claesson och 12-timmars Lefranc guld. Den nyttjade blymönjan var Intrateknik ABs Klassisk blymönja som är linoljebaserad.

Även den gjutna inskriptionstavlan över porten målades om och förgylldes i texten. Tavlan rengjordes och skrapades, ströks med blymönja och sedan täckande svart linoljefärg. Bokstäverna och andra dekordetaljer målades sedan med guldgrund och förgylldes.

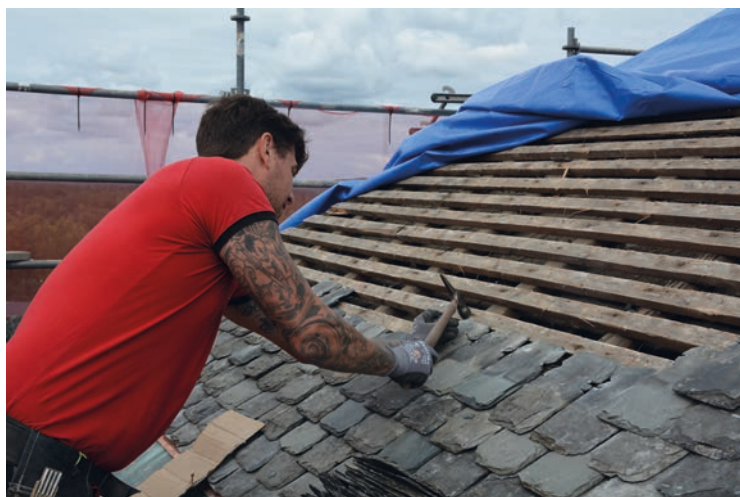
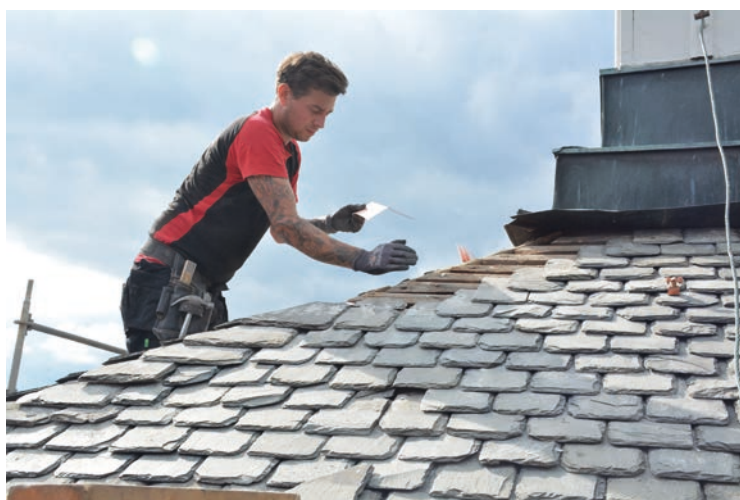
Pågående omläggning av skiffertaket.

Orsaken till läckaget konstaterades vara alltför dålig anslutning av den stående plåtintäckningen mot lanterninen. Detta åtgärdades. Takarbetena utfördes av Takskifferspecialisten, Grythyttan. Kontroll och åtgärd av plåten i anslutning till lanterninen utfördes av Bredaryds plåtslageri.

Taket lades om med bibehållande av den underliggande äldre täckningen av kluvet spån och grova cirkelsågade läkt spikad med klippspik. Genom att hugga ned den nedersta skifferraden fick man bärning på läkten. Den ursprungliga läkten var generellt i gott skick och lagades endast i två mindre partier om cirka 1 meter på västra respektive södra takfallet i anslutning till trasiga skifferplattor. Nockarna återfick sitt ursprungliga utförande med kluvet kvadratisk skiffer. Takläggarna säkrade dock plattorna med en liten klick lim under respektive platta, produkt Dana Lim, turbo Tack 291. Underplåtar av koppar lades.

Taket kompletterades med totalt 49 kvm skiffer, vilket var cirka 30 kvm mer än i anbudet. Detta berodde bland annat på återgången till den ursprungliga läggningen av nockarna som inte hade uppmärksamats inför anbudsförfrågan.

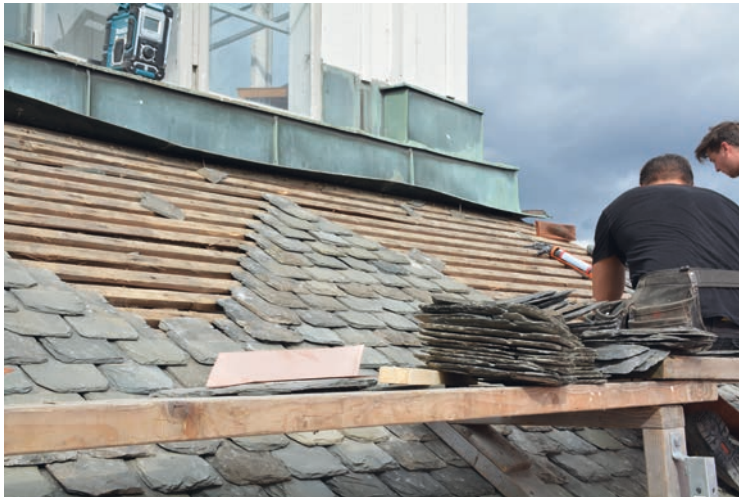
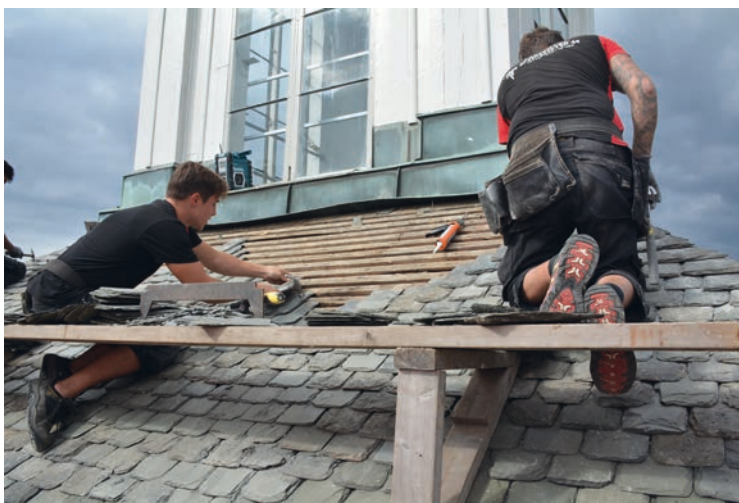
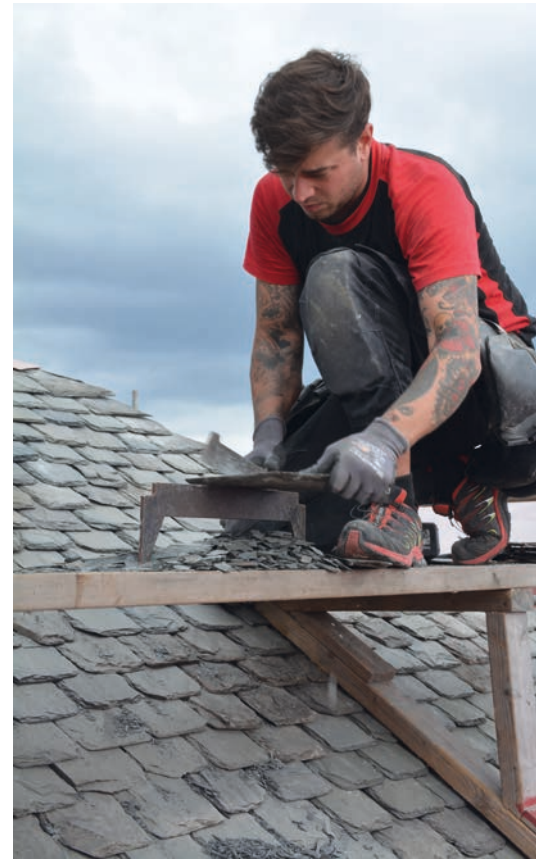
Ovan: Kanthuggning av skifferplattor för inpassning avnockarna.

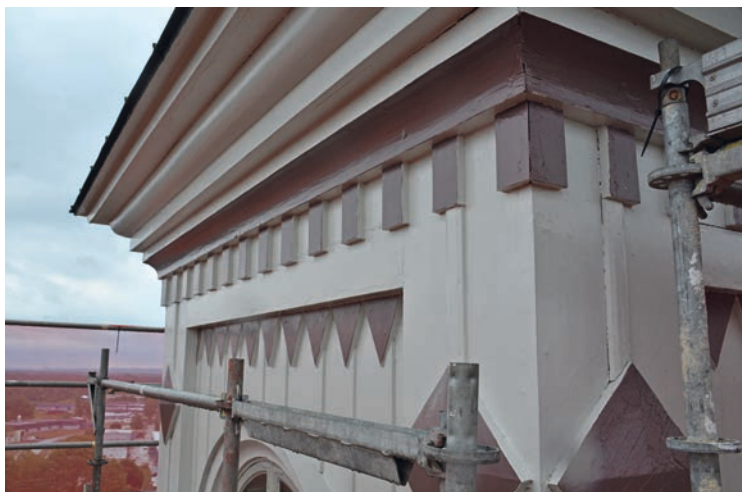
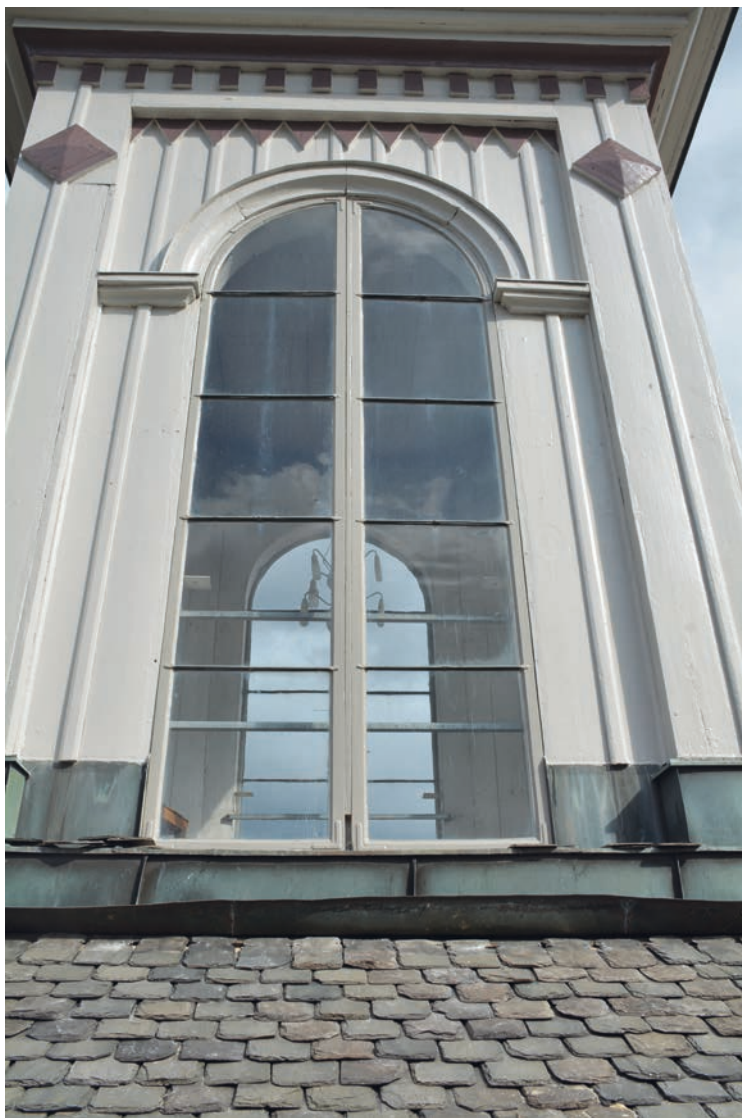
Ovan: Den ommålade lanterninen.

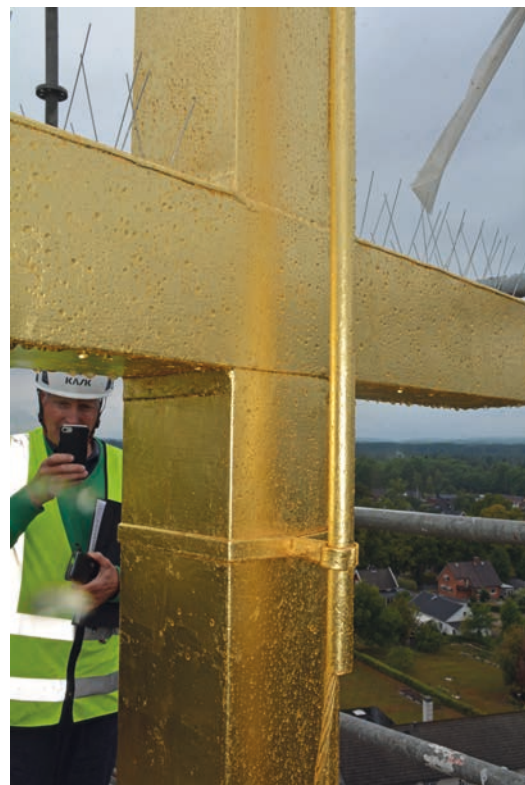
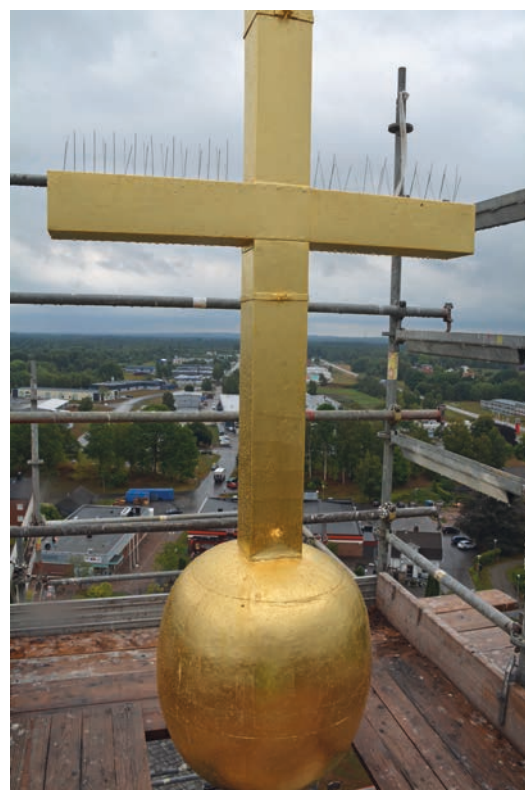
Ovan: Det omförgyllda korset med dess klot besiktigades innan ställningen revs.

Detalj av fönstren i den ommålade lanterninen.

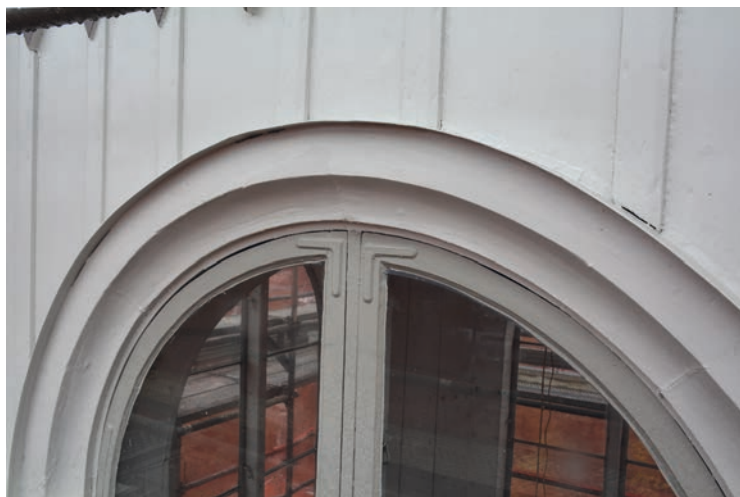
Översikt över den ommålade lanterninen. (Vid fotografieringstillfället pågick fortfarande omläggningen av torntaket, vilket gör att plåten i anslutningen mellan tak och lanternin är uppvikt och speglar inte det färdiga utförandet.)

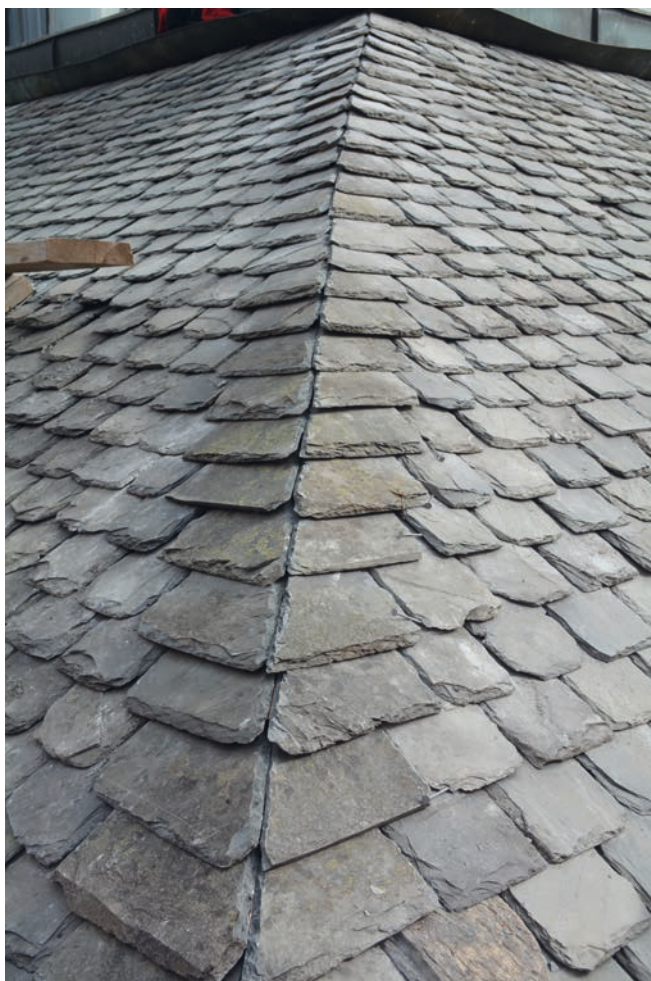
Detalj av den färdiga nocktäckningen.

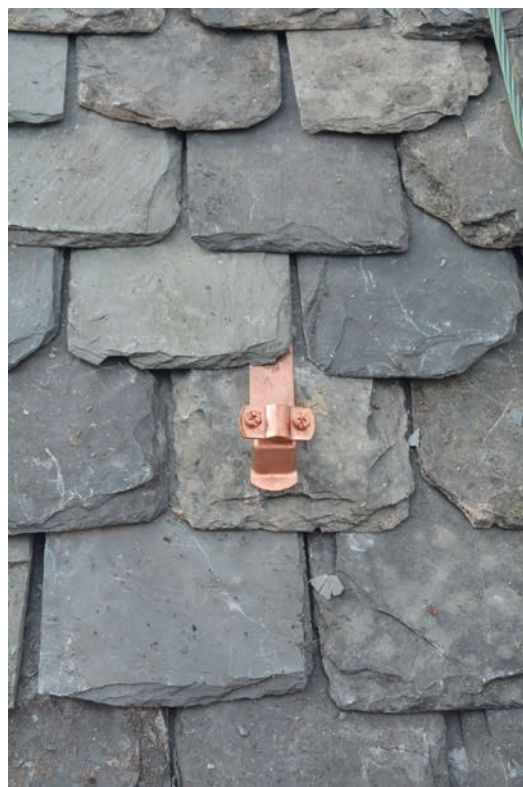
Beslagen till åskledaren byttes.

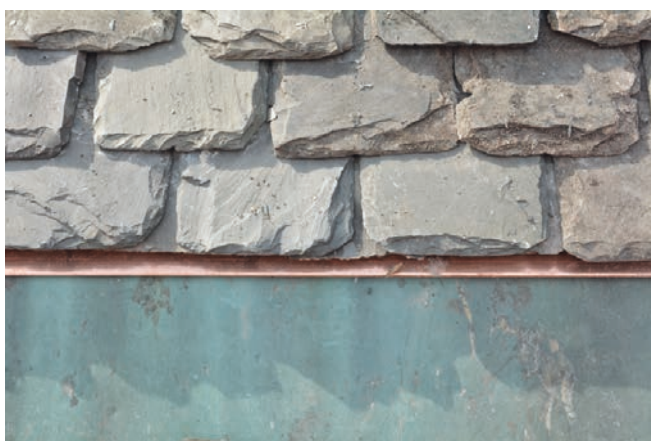
Underbeslag av koppar lades i skiffertakets nedkant.

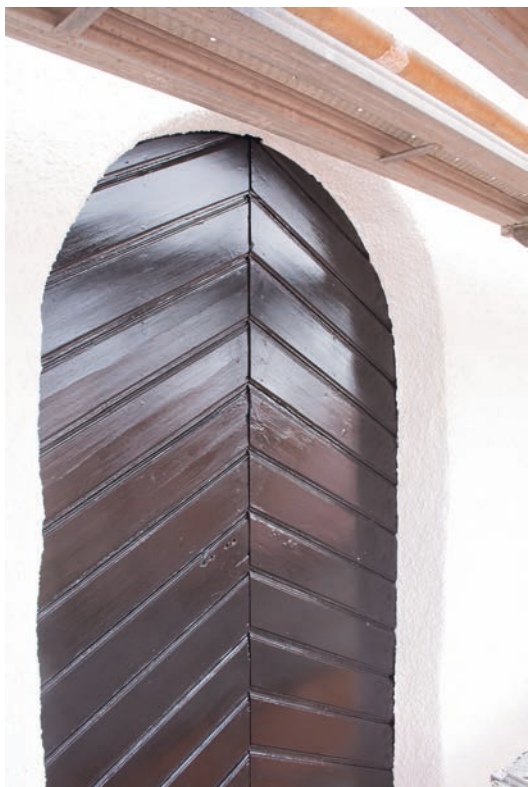
Ljudluckorna målades om i befintlig kulör.

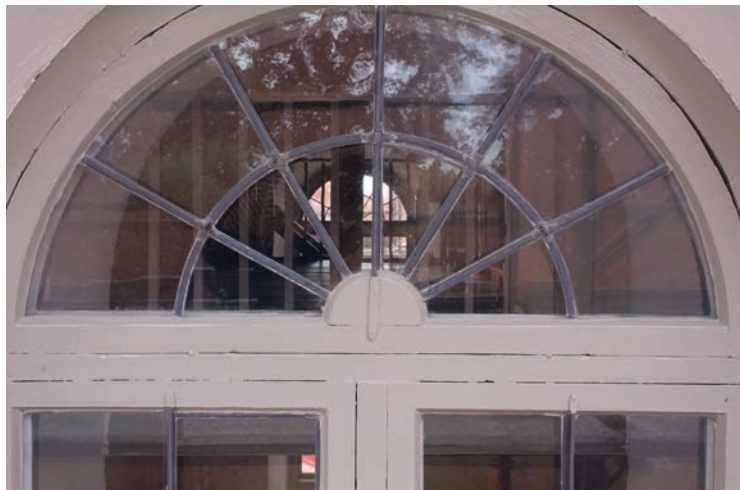
Detalj på ett av de ommålade fönsten. (Färgåtergivningningen kan vara något påverkad av den röda intäckningsväven, vilket gör att kulören ser mera brun ut än vad den egentligen är.

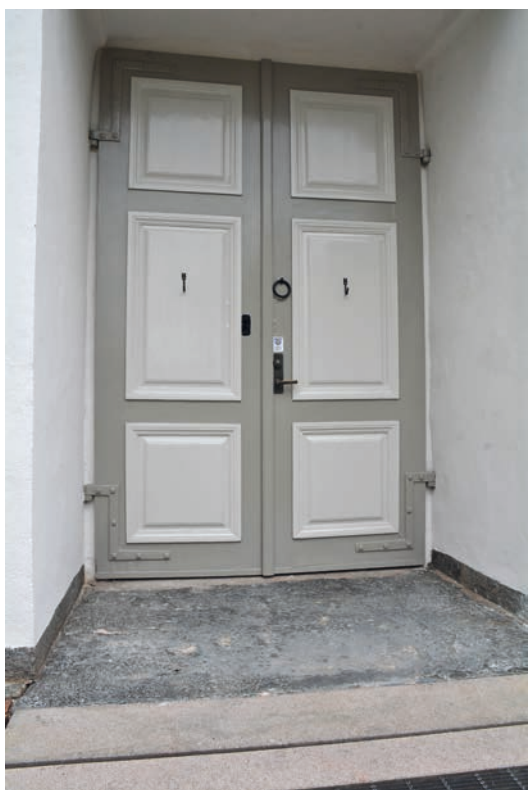
Även porten i väst målades om.

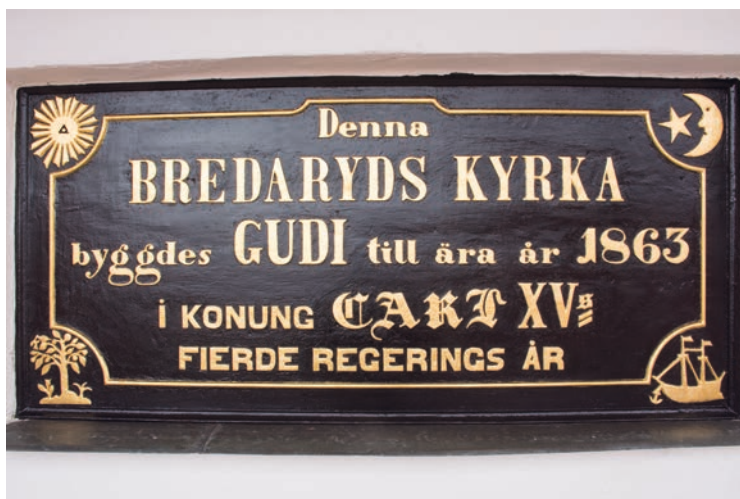
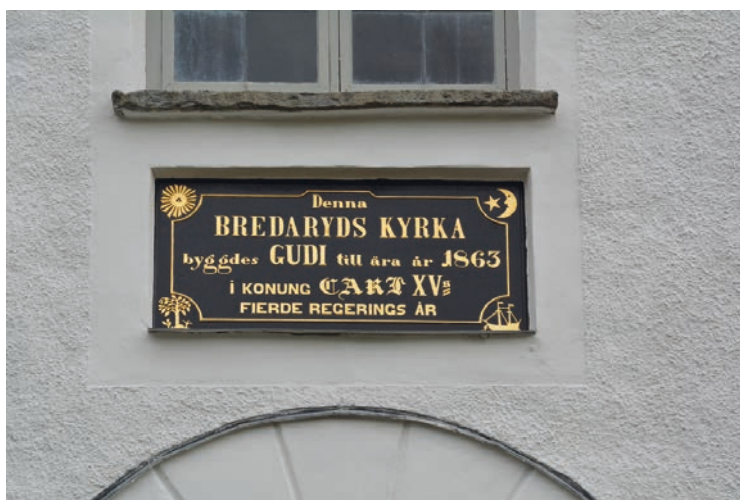
Ovan och nedan: Den omförgyllda inskriptionstavlan över porten.

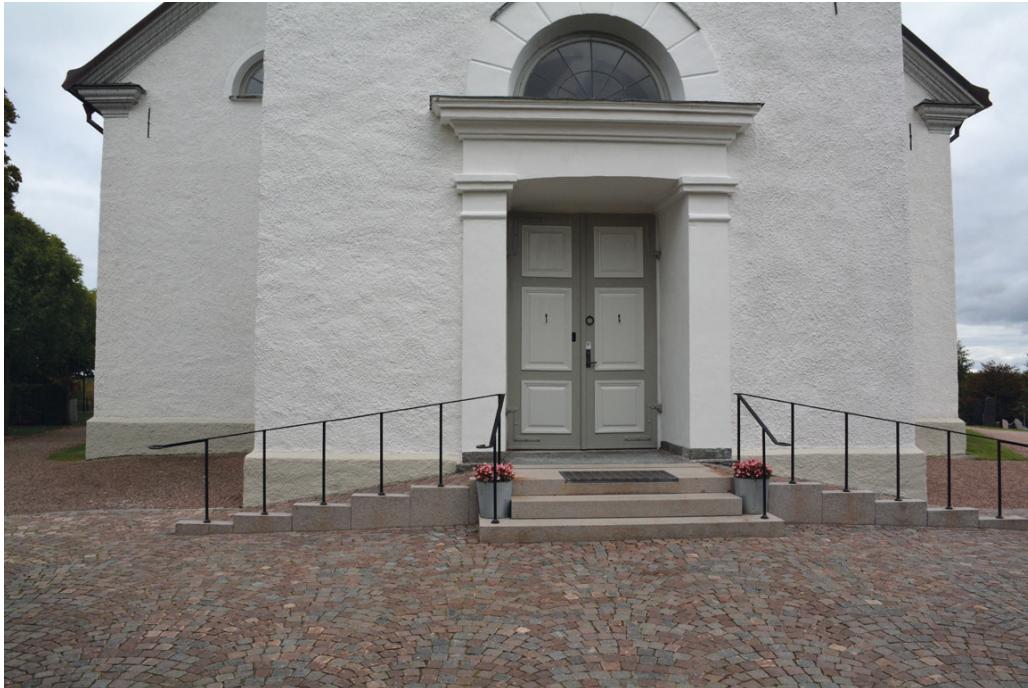
Översikt västfasaden vid slutbesiktning. Ytan till höger om porten är omputsad men inte den vänstra. Hela tornets fasad är dock avfärgad.

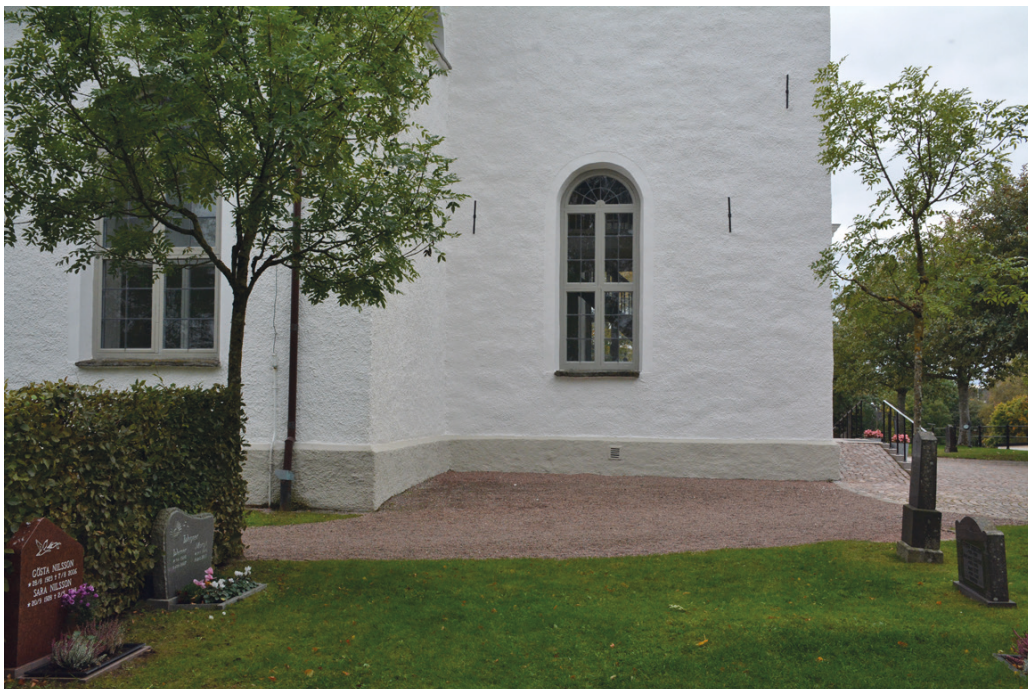
Tornets norra fasad vid slutbesiktning. Fasaden är avfärgad fram till mötet mellan torn och långhus. Sockeln är avfärgad fram till långhusets hörn mellan den västra och norra sidan.

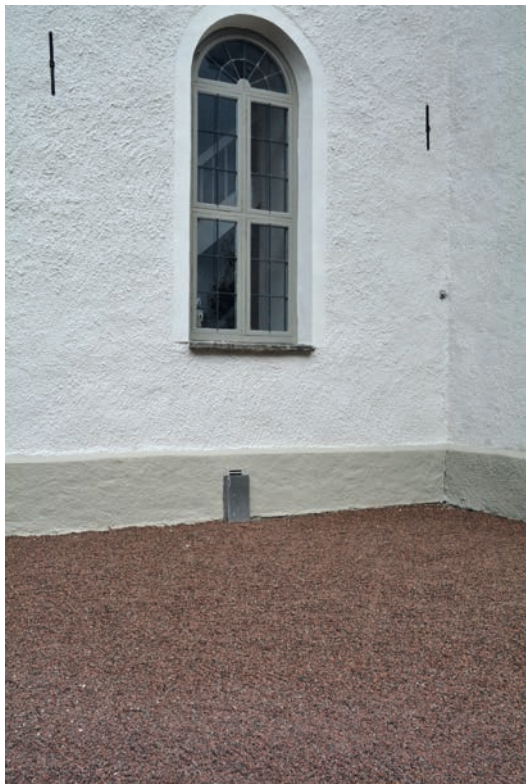
Tornets södra fasad vid slutbesiktning.
