# Stockaryds kyrka

Antikvarisk medverkan i samband med utvändig restaurering  
Stockaryds socken i Sävsjö kommun, Jönköpings län, Växjö stift

Jönköpings läns museums dnr: 212/2018

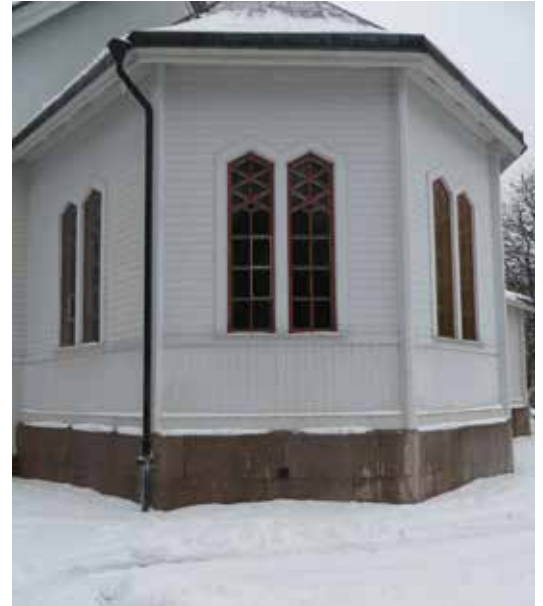
Koret ligger i norr för ovanlighetens skull. Fasadparti inför ommålning.

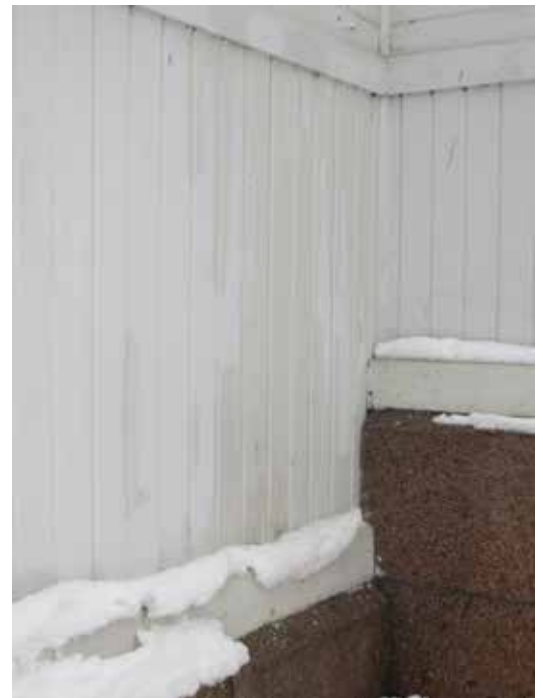
Ovan: Fasadpanelen hade en vitaktig kulör i grunden, men tycktes ha bättringsmålats med en annan färg eller kulör.

Efter skrapning och rengöring målades exteriören med linoljefärg i en modifierad färgsättning. Inför arbetena visade sig fasaden ha ett generellt vitaktigt färgskikt och bättringsmålning med en färg som avvek något i kulör. För att fastställa fasadens vitaktiga kulör mättes med denna på olika ställen. Följande vitaktiga kulörer identifierades

Diskussionerna landade på att den senare kan ha varit den som fasaden målats med tidigare, men på många ställen bleknat. NCS S 2000-N upplevdes dessutom som en tilltalande kulör eftersom fasaderna inte skulle bli helt vita. Därför valdes denna gråvita kulör.

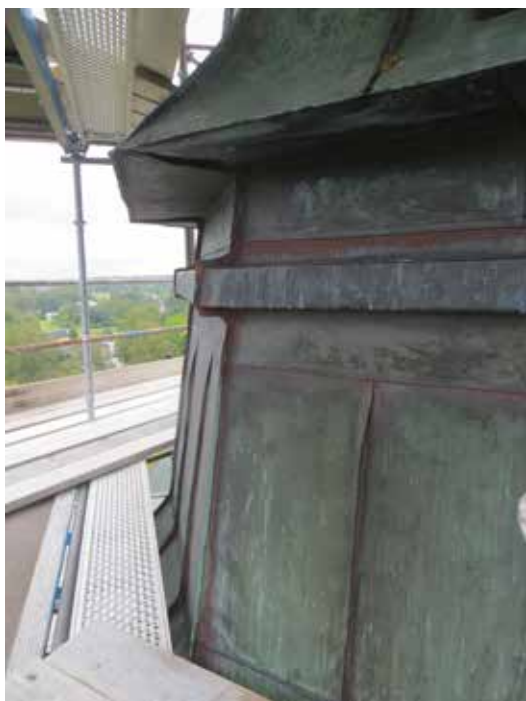
Ovan: Den nedre delen av tornspiran hade en utkragning och därunder ett smalare parti.  
Till höger: Ingången till sakristian inför ommålningen.

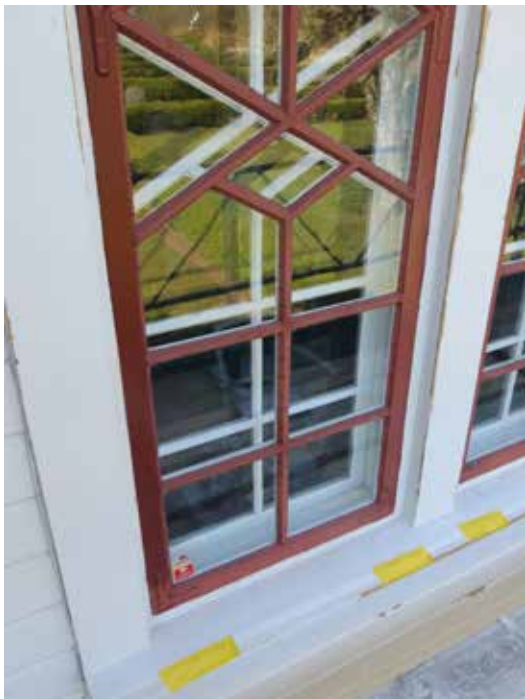
Ovan: Inför bestämmandet av fönsterkulören gjordes uppstrykningsprov på korfönstren. Provet till vänster accepterades.

Till höger: Inför bestämmandet av fasadkulör gjordes uppstrykningsprov på den östra fasaden. Provet längst till höger valdes.

Vad gäller fönsterkulören var den befintliga i engelskt rött, men den hade på flera ställen skiftat till en blålila kulör. Flera olika kulörer som i vid bemärkelse kunde sägas vara i engelskt rött ströks upp som prov. Valet föll utan längre diskussion på NCS S 6030-Y80R, som upplevdes vara en typisk kulör för engelskt rött. Eftersom fönstren senast målats med alkydfärg användes denna färgtyp även nu.

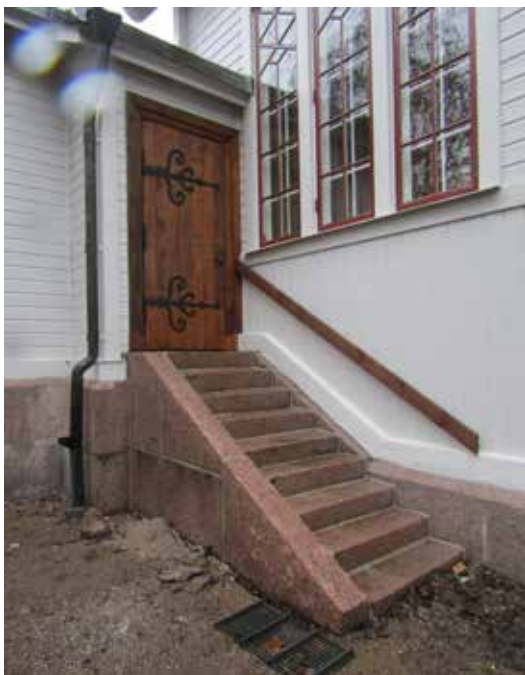
Ingången till sakristian efter ommålning och efter behandling av ekdörren.

Inför arbetena var ytterdörrarnas panel av ek mörkt gråbrun. Detta berodde troligen på att dessa laserats och att de dessutom gränat av väder och vind. Dörrbladen och fodren sicklades och behandlades med svagt pigmenterad olja samt fernissades med opigmenterad fernissa. Dörrarnas gångjärn målades svarta med linoljefärg. Dörrarnas insidor ströks med opigmenterad fernissa.

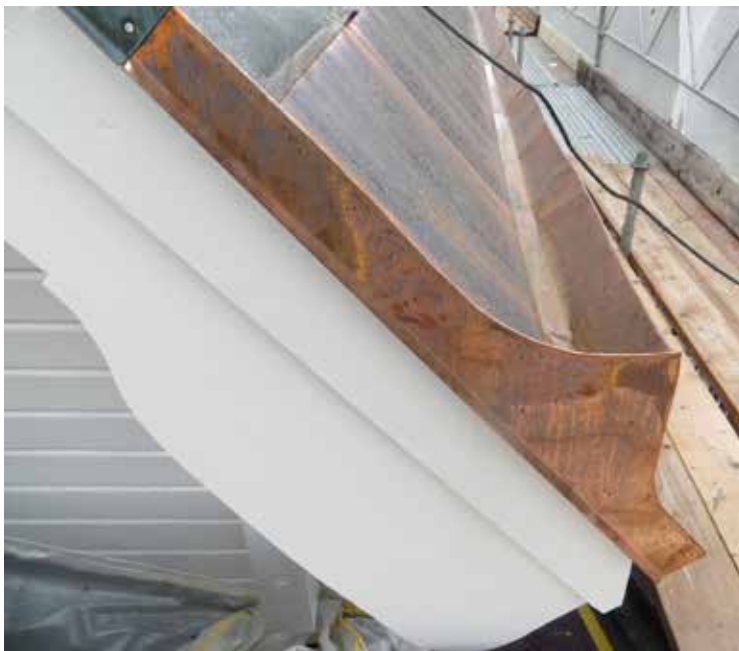
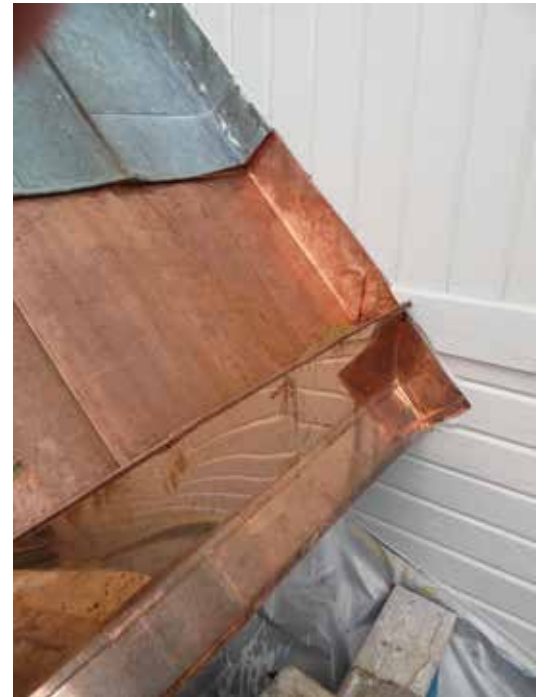
Inför arbetena fanns det läckage i takets fotränna utefter långhuset, koret och sakristian. Målet var således att byta ut denna fotränna. När rännan demonterades visade sig delar av takfoten och taksparrarnas nedre delar vara rötskadade. Nya panelbrädor lika befintliga (pärlspont) hyvlades upp och skadade delar av taksparrarna ersattes med nya med samma utseende. När takbotten var lagad lades en ny fotränna av koppar. Enligt plåtkonsultens bedömning skulle fotrännorna fungera även som snörasskydd.

Ovan: Den nya fotrännans anslutning mot tornet.  
Till vänster: Den nya fotrännans avslutning mot vindskivan.

För att förlänga livslängden på fotrännorna och förbättra funktionen monterades värmekablar i fotrännor och stuprör. Kablarna som drogs fram till fotrännorna kunde göras utan att de blev iögonfallande och delar av kablarna målades in i fasadkulören.

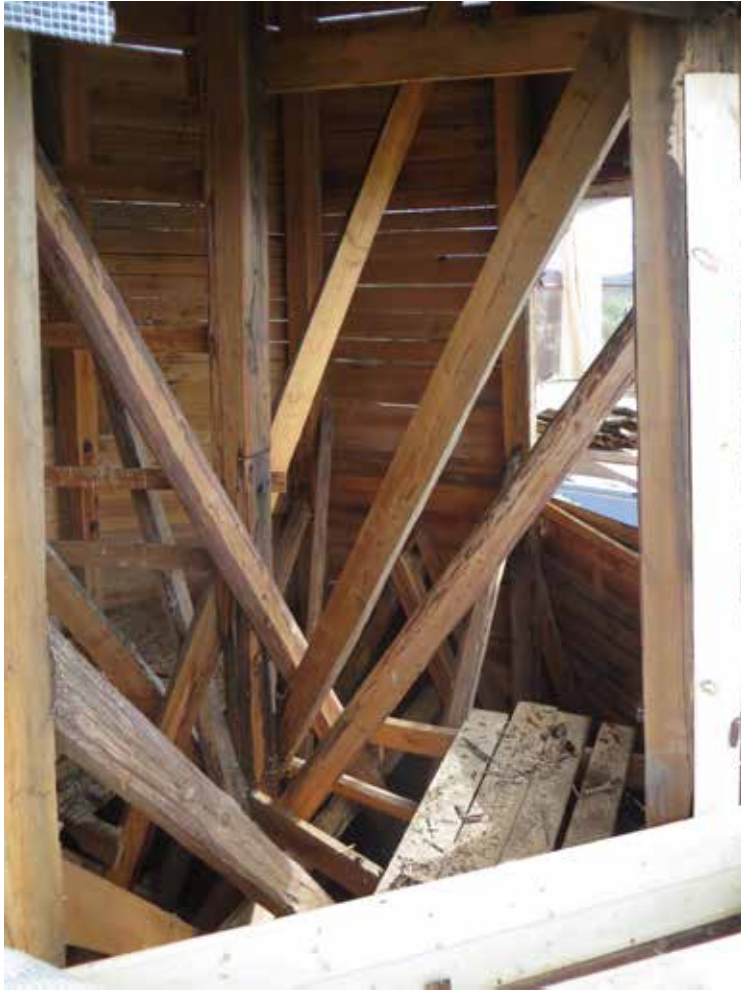
Ovan: Nylagd plåt på spirans nedre del.  
Till vänster: Innan den nedre delen kunde kläs med plåt fick omfattande rötslador lagas i.

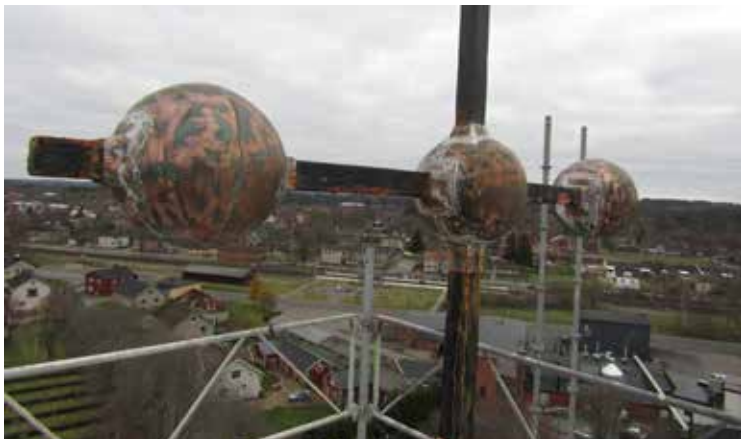
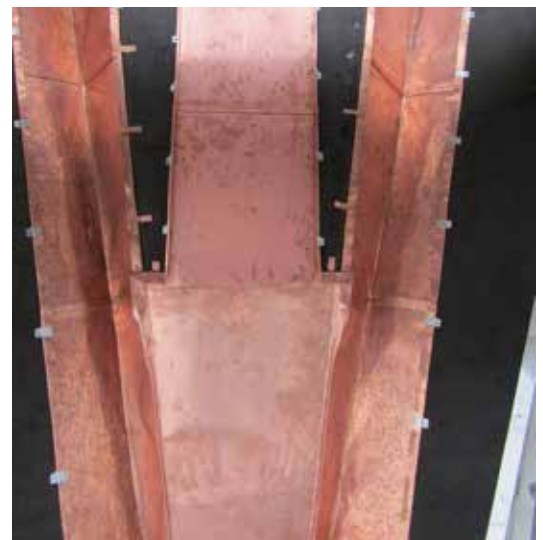
Spiran kröns av ett stort smitt kors av järn med kulor i ändarna av kopparplåt. Smidet hade rostangrepp och några kopparkulor hade deformerats. Allt lagades upp och smidet målades svart och koppardelarna förgylldes.

Ovan: För att undvika långsmala plåtskivor gjordes så kallade amerikanare, vilka innebär att de smala spetsarna ersätts med en lite bredare plåt.  
Till vänster: Det lagade korset högst upp i spiran inför målning och förgyllning.

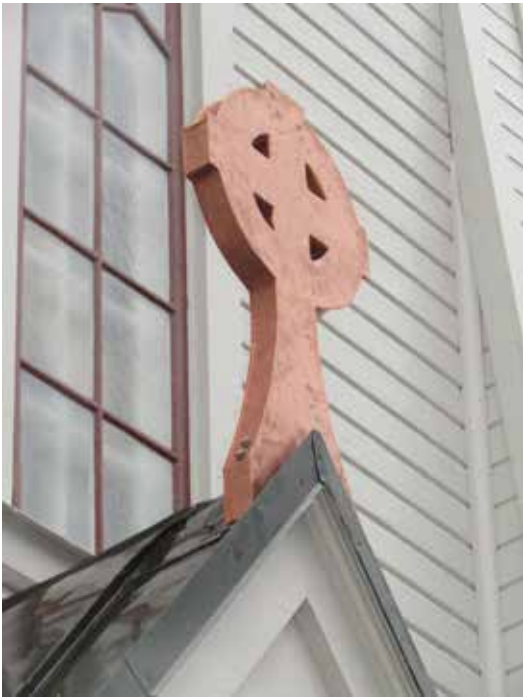
Ovan: Nytt kors ovanför huvudingången.  
Till höger: Kyrkobyggnaden sedd från norr vid slutbesiktningen.

Över ingångarna finns kors av trä klädda med kopparplåt. Dessa inspekterades och stabiliserades. Korset mot söder över huvudingången fick göras helt nytt.

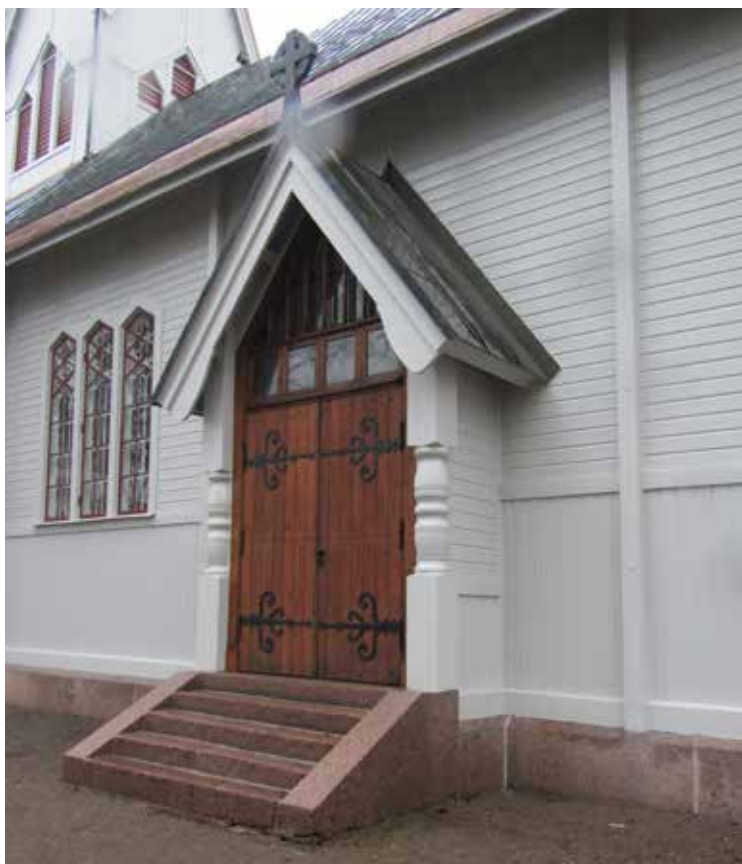
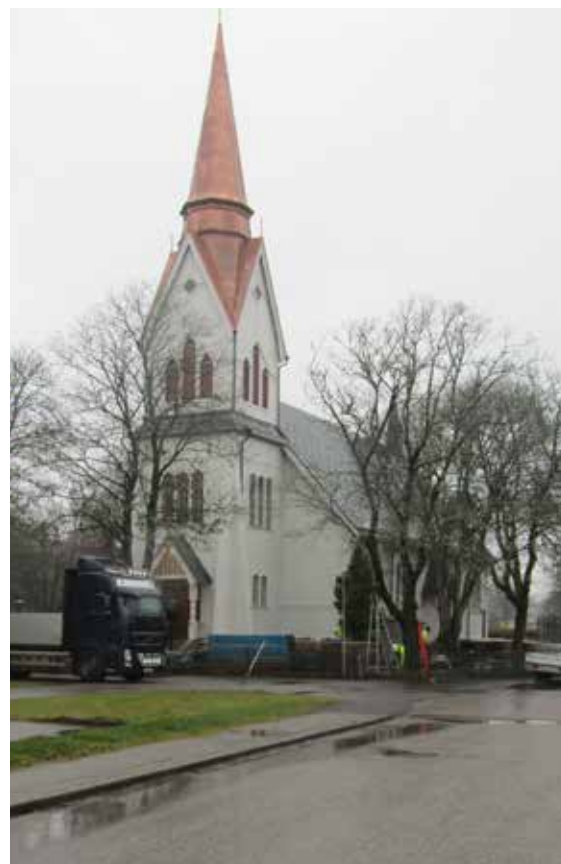
Ovan: Kyrkan vid slutbesiktningen sedd från söder.  
Till vänster: Kyrkans östra ingång efter avslutade arbeten. Här ser man dörrfodrens nya avslut nedtill.
