# Gislaveds kyrka

Antikvarisk medverkan i samband om- och tillbyggnad,  
Gislaveds tätort i Gislaveds kommun, Jönköpings län, Växjö stift

Rapport och foto: Anders Franzén

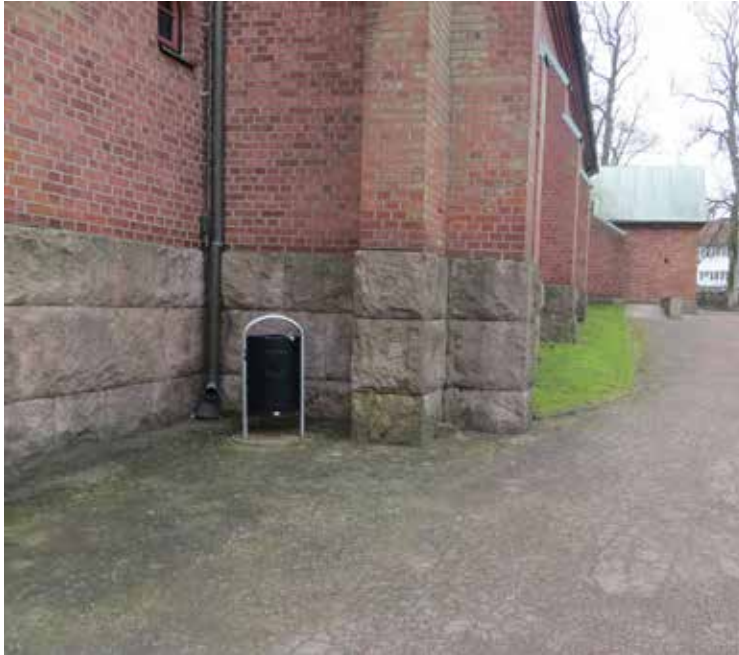
Parti av fasaden där tillbyggnaden skulle uppföras.

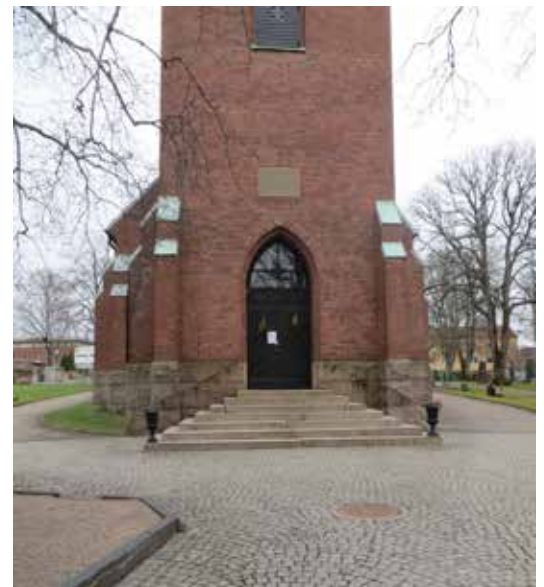
Kyrkans huvudingång med trappan som inte uppfyllde önskemålen om tillgänglighet.

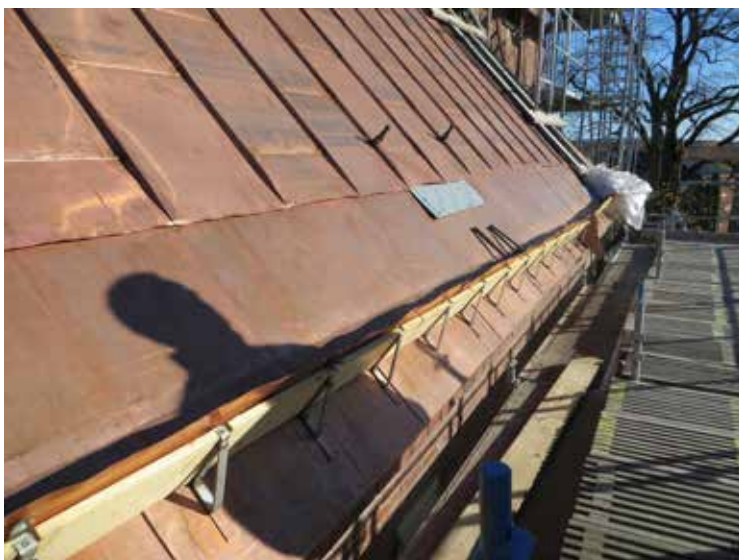
Fotrännan byggdes upp av en bräda med metallstöd som i sin tur kläddes in med koppar.

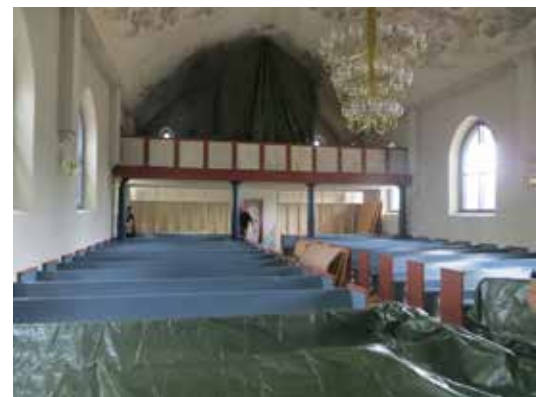
Utrymmet under läktaren håller på att byggas om med en ny skärmvägg.

De befintliga skåpen demonterades och ett par av de bakersta bänkarna togs bort. Även golvet slipades och hårdvaxoljades. Nya väggar klädda med spontpanel och med glasad övre del uppfördes mellan den norra och södra ytterväggen så att området under läktaren delades i två hälfter. Väggarna målades i en vitaktig kulör. I den södra inrättades ett modernt pentry och i den norra placerades hatthyllor. I detta utrymme mynnade också entrén från tillbyggnaden med hissen.

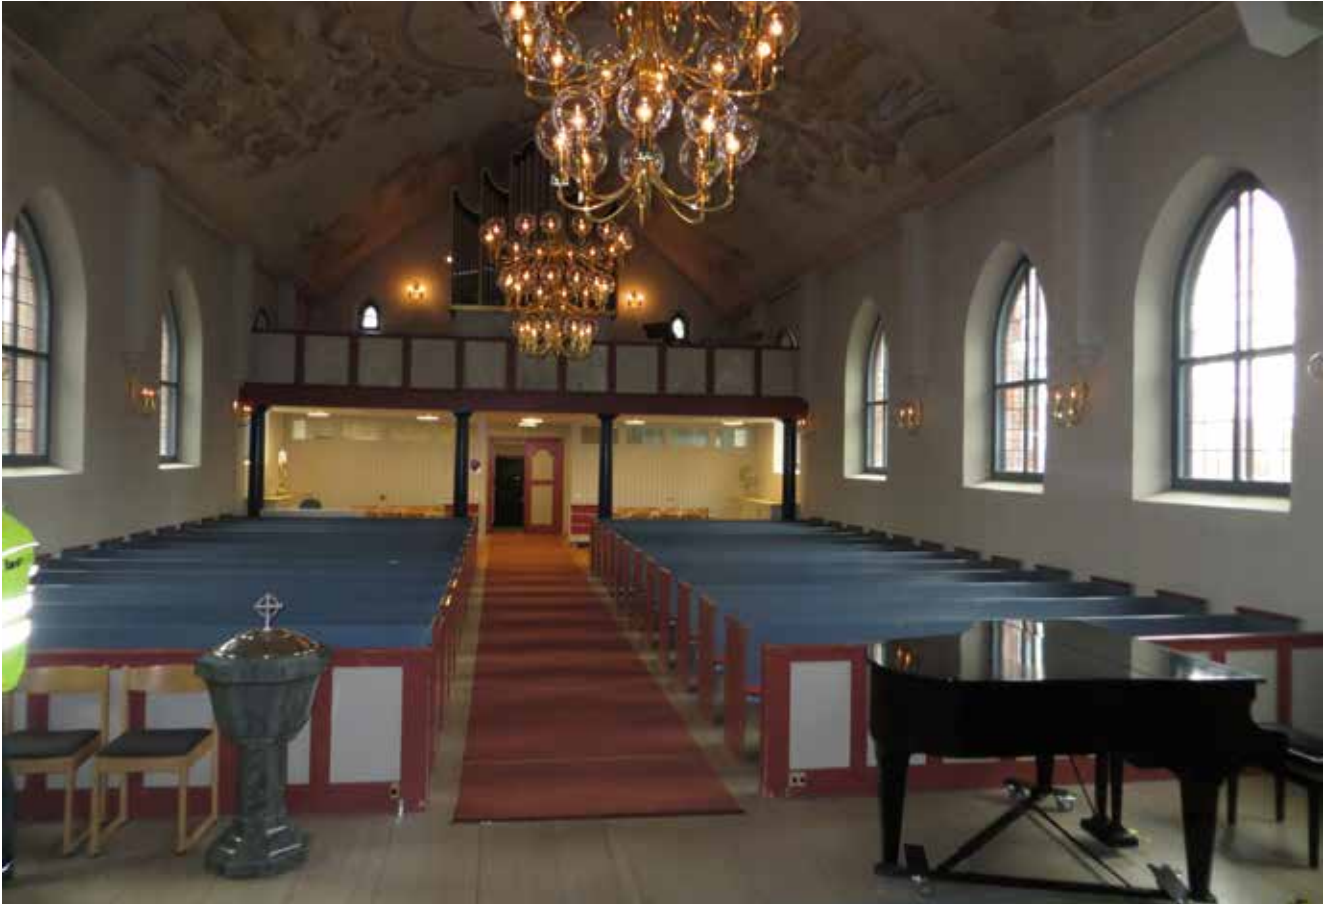
Ovan: Kyrkorummet sett från koret med den nya avskärmningen av kapprum och pentry.  
Nedan: Den nya ingången från tillbyggnaden in till kapprummet.

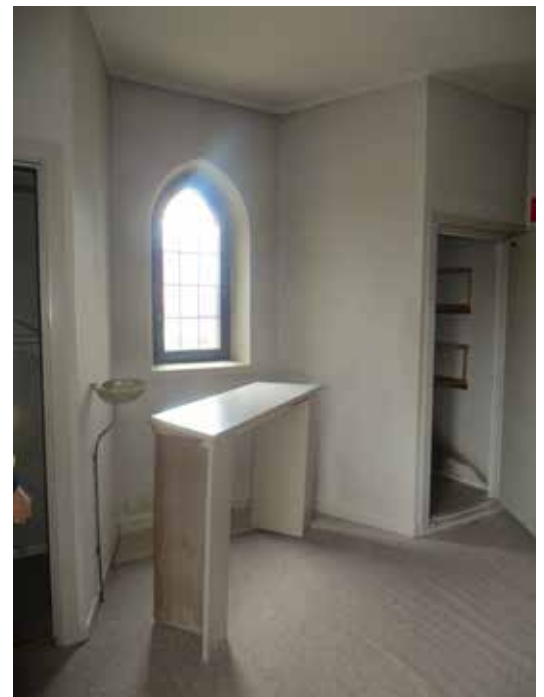
Ovan: En yttervägg i sakristian var försedd med inbyggda skåp och ett litet altarbord under fönstret. Till vänster: Sakristian med altarbord och förvaring. Piscinan demonterades och togs till vara.

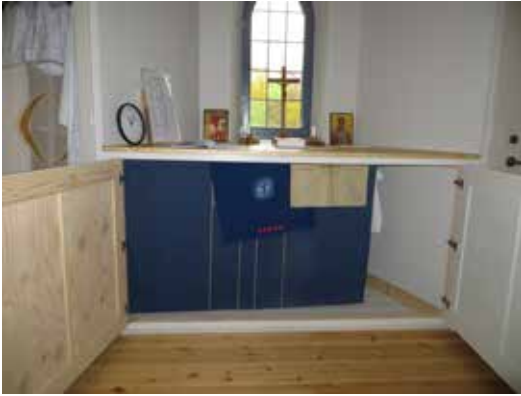
Ovan: Altarbordet under fönstret i sakristian förstora-  
des och ordnades för förvaring av antependier.  
Till höger: Sakristians nya förvaring i befintliga skåp.

För att ordna lämplig textilförvaring byggdes den fasta skåpsinredningen vid det norra fönstret om så att ett skåp skapades under fönstret för antependier. Här fanns redan tidigare en mindre bordsyta med ett antependium som en böneplats i sakristian. För att dessa skulle få plats förlängdes det underliggande skåpet något in i det till vänster angränsande. Det fast inbyggda värdeskåpet till höger bevarades oförändrat. I arrangemanget ingick även en piscina, vilken demonterades och magasinerades.

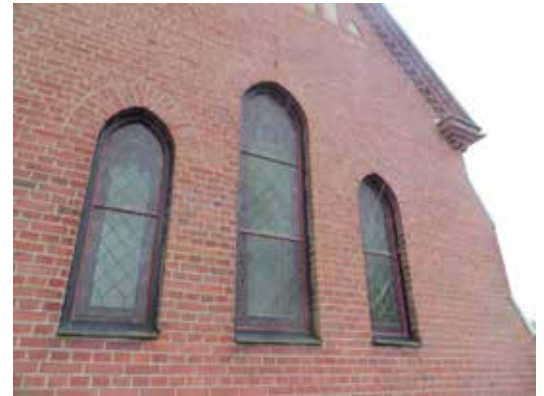
Ovan: Korets gavel med invändigt blinderade fönster, som är försedda med blyinfattade, färgade glas.  
Ovan till vänster: Inskription under trappsteg i sakristian.
