## Rydaholms kyrka

Antikvarisk medverkan i samband med visst yttre underhåll,  
Rydaholms socken i Värnamo kommun, Jönköpings län, Växjö  
stift

Jönköpings läns museums dnr: 31/2015  
Länsstyrelsens dnr: 433-7729-2014

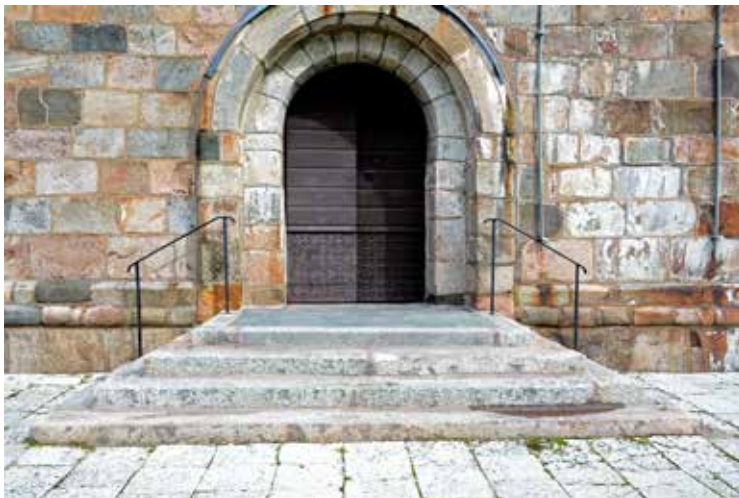
Huvudtrappan är omlagd, vid fototillfället är dörren dock ännu inte målad.

Trapporna vid huvudentrén och vid sydportalen lades om så att trappstenarna åter låg i våg. Trapporna har tidigare varit dubbade med järnklamrar och framförallt huvudtrappan uppvisade skador med frostsprängning av stenen i anslutning till tidigare dubbar. Stenfragment saknades på några ställen. Entreprenören gjorde ett försök att laga en saknad del av stenen med bruk, lagningsbruket var dock alldeles för ljust, vilket gjorde att detta fick avlägsnas.

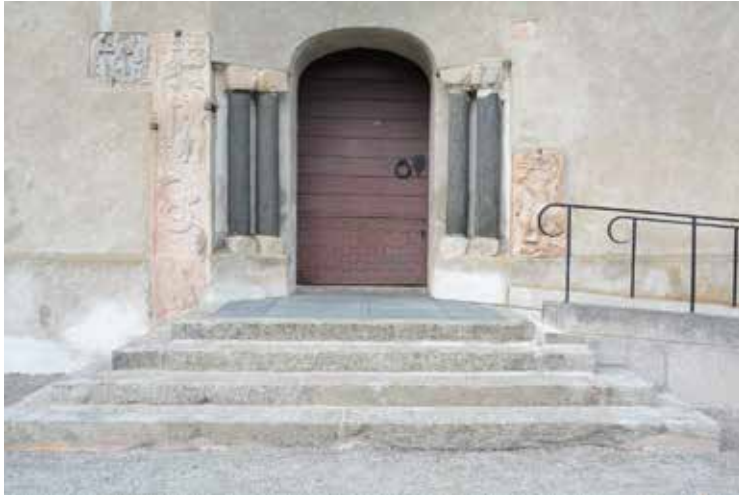
Den omlagda trappan vid södra entrén, foto från byggmöte den 7 september 2017.

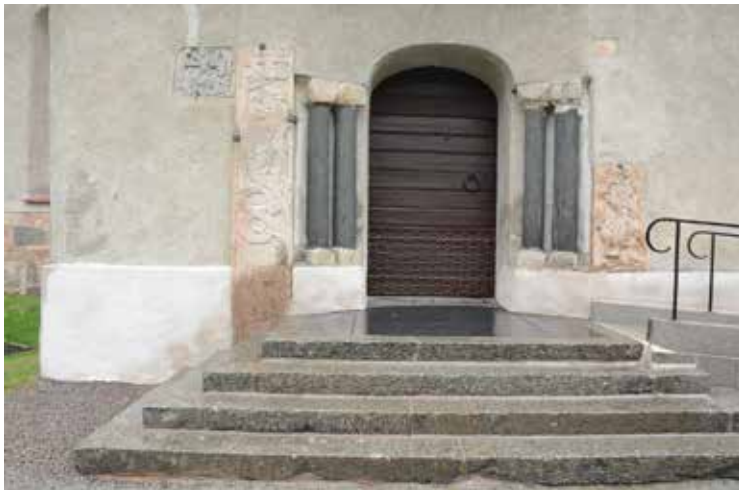
Sydportalen med den omlagda trappan, rampen och den målade entrédörren foto från slutbesiktningen den 4 oktober 2017.

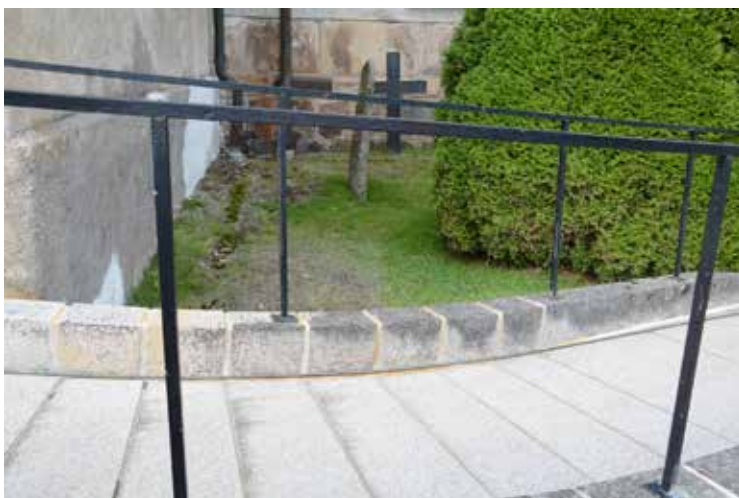
Den omlagda rampen, i bakgrunden syns två omputsade partier av sockeln, foto från byggmöte den 7 september 2017.

Rampen vid sydportalen lades om i skadade partier. Stenhällarna rättades till och fogarna putsades med hydrauliskt kalkbruk, Må-larkalk, Saint-Astier.

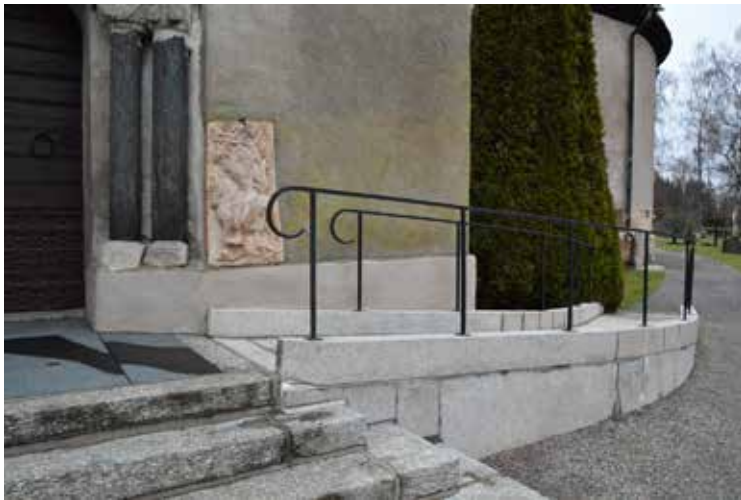
Vid efterbesiktningen i september 2018 konstaterades att det utförda arbetet inte hade hållit. Entreprenören menade att man hade följt den tekniska beskrivningen, men att fogarna i rampen är för smala för att det ska fungera med hydrauliskt bruk. Då detta är en modern konstruktion fristående från kyrkans murar fanns det inga hinder mot att nyttja ett modernt bruk. Rampen fogades därefter om med ett cementbruk.

Rampen efter omfogning, foto från december 2019.

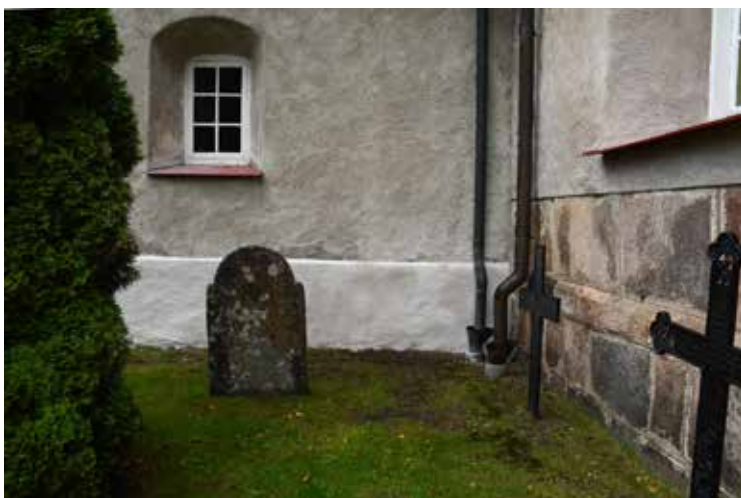
Sockeln efter avfärgning, från slutbesiktning i oktober 2017.

Partiella skador på vapenhusets sockel lagades. Som lagningsbruk nyttjades ett hydrauliskt kalkbruk blandat med ett något starkare hydrauliskt grundningsbruk, Saint-Astier från Målarkalk. Vid besiktning noterades att de lagade ytorna var betydligt ljusare än omgivande icke åtgärdade partier. Beslutet blev att också rengöra angränsande ytor och avfärga hela sockeln. Sockeln avfärgades med en platsblandad kalkfärg pigmenterad med rött och lite svart pigment.

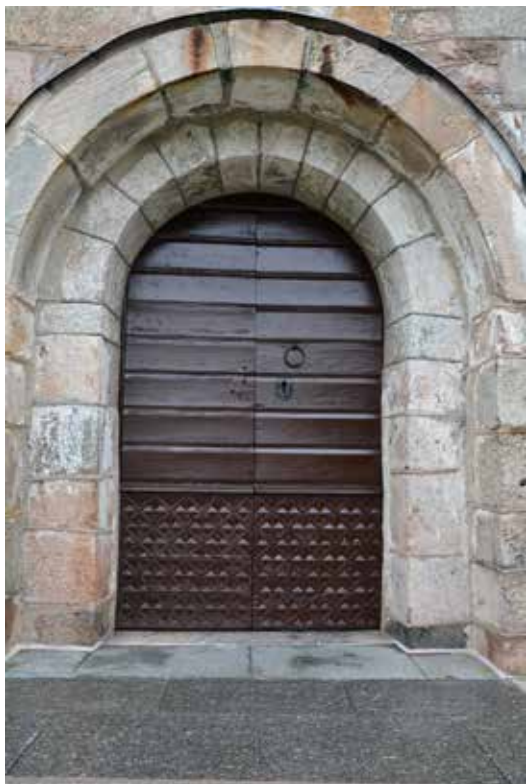
Den färdigmålade porten, vid efterbesiktningen i september 2018.

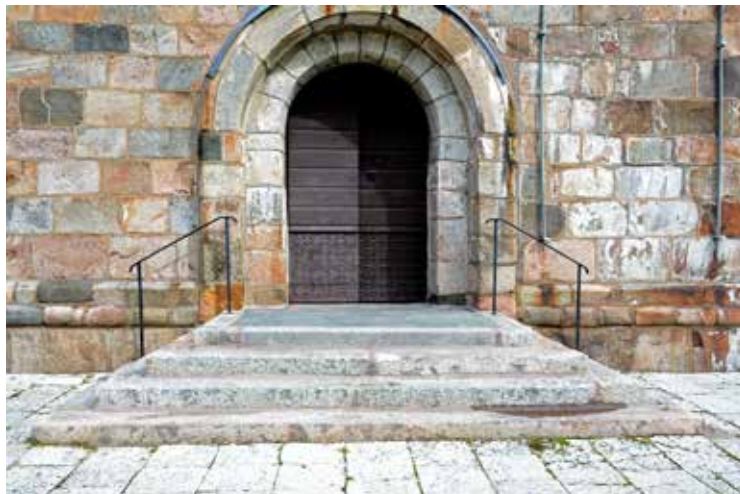
Den omlagda trappan vid västportalen, foto från byggmöte den 7 september 2017.

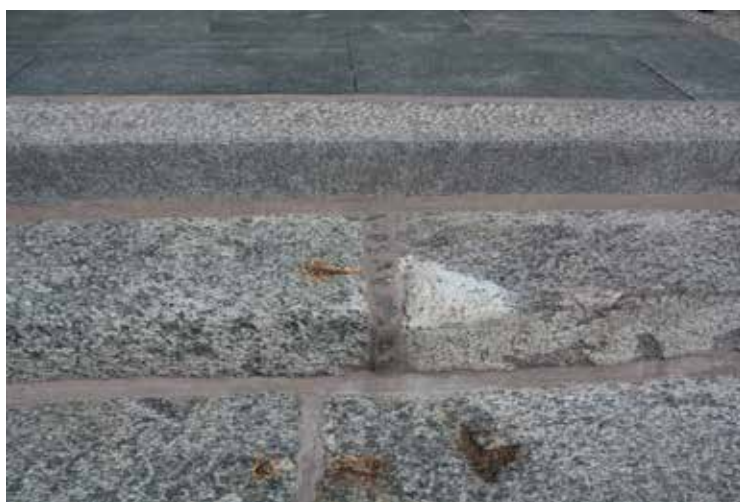
Detalj av lagad sten i den omlagda trappan vid västportalen, foto från byggmöte den 7 september 2017.

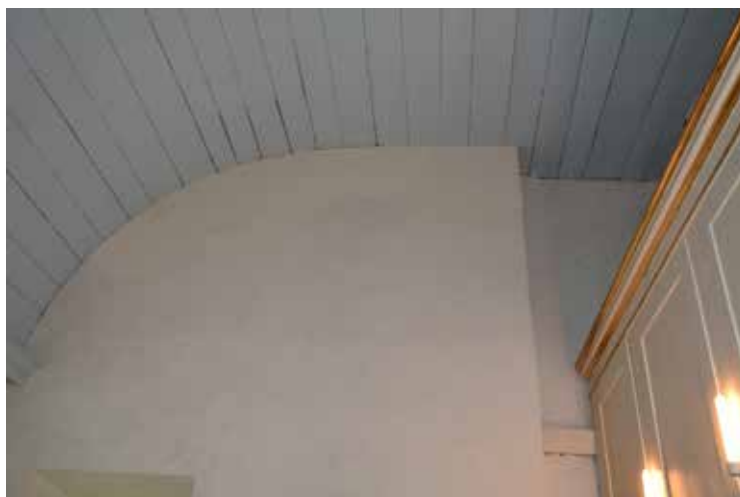
Norra delen av väggen efter åtgärd, foto från slutbesiktningen den 4 oktober 2017.

Putsskadorna på västvæggen bakom orgeln lagades med kalkbruk och avfärgades med traditionell kalkavfärgning anpassad mot omgivande ytor. Skadorna var relaterade till tidigare läckage mellan långhustaket och tornfasaden.
