## Nya Åminne bruk

Antikvarisk medverkan i samband med vård- och underhållsarbeten utförda 2019,  
Värnamo socken i Värnamo kommun, Jönköpings län

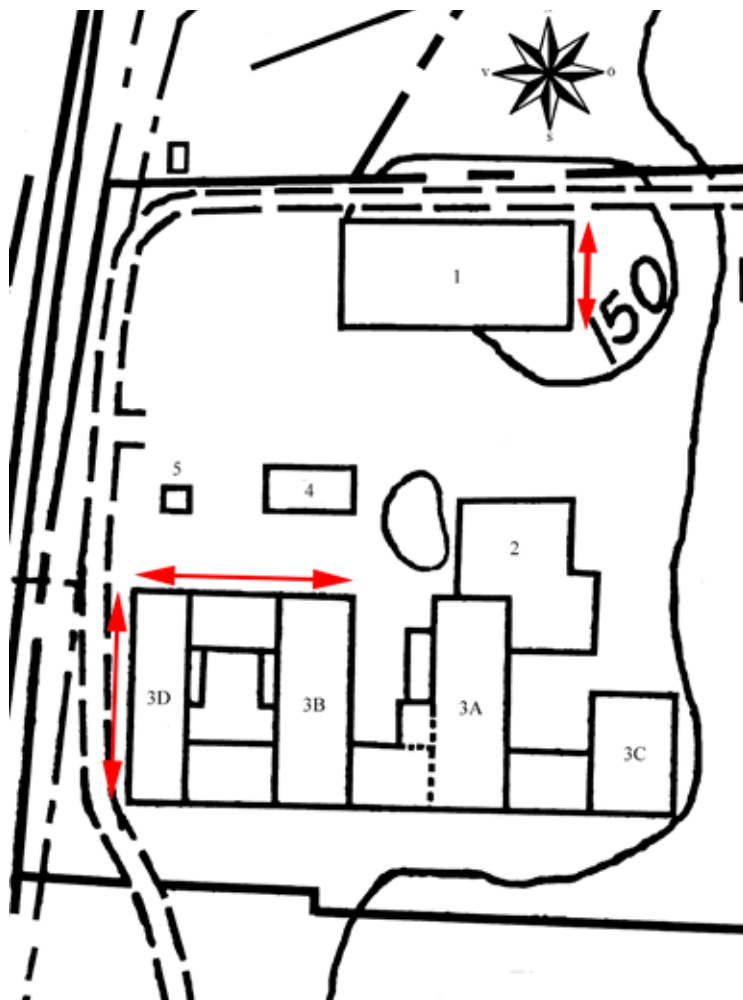
De fasader som har berörts av 2019 års etapp är markerade på situationsplanen.

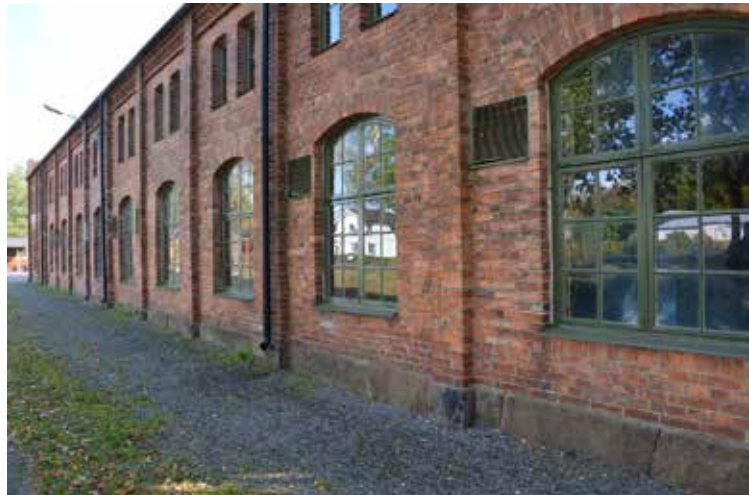
Detalj av färdigmålade fönster, västra gaveln.

Ommålningen av fönster och portar som inleddes 2016 fortsatte i en tredje etapp sommaren 2019. Årets arbeten omfattade samtliga fönsterbågar, karmar och portar på den västra fasaden, bottenvåningens fönster på den norra fasaden samt en port i samma fasad.

Fönsterbågarna målades i en lokal på bruket som tillfälligt fick fungera som verkstad. Träbågarna skrapades, eventuella trärena ytor oljades med en pigmenterad halvolja. Bågarna grundades sedan och ströks två gånger. Kittfalsarna sågs över generellt och kittades om i de fall det var behov. Ett linoljebaserat glasmästarkitt nyttjades.

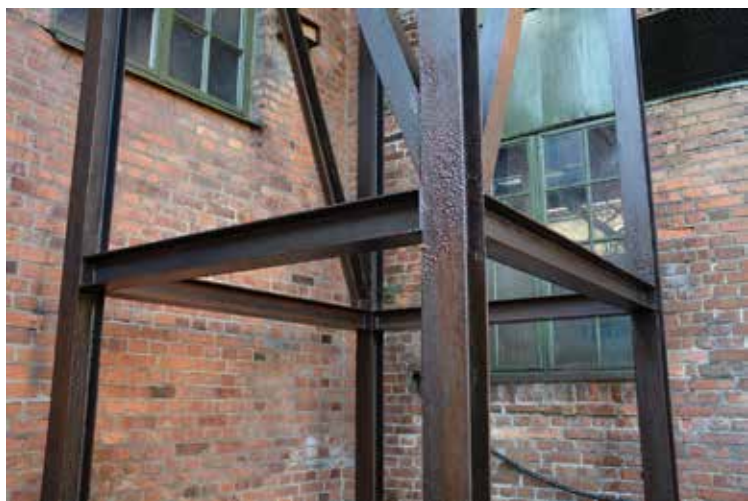
Detalj av de bytta balkarna.

Sandtornet på innergården i öster renoverades. Stommen som består av sammanfogade U-balkar var synbart rostskadade i de horisontella balkarna. De skadade balkarna byttes. Under arbetets gång konstaterades att även huvens tak hade kraftiga rostskador så även detta byttes. Rör och pipor på toppen av huven återanvändes och svetsades fast i det nya taket i samma läge som tidigare.

Hela konstruktionen rostskyddades genom behandling med Dinitrol. Smidesarbetena utfördes av Finnvedens Smide och rostskyddsbehandlingen utfördes av Johan Svensson, J. Svenssons Måleri.
