## Kumlaby kyrka

Antikvarisk medverkan i samband med utvändig restaurering,  
Visingsö socken i Jönköpings kommun, Jönköpings län, Växjö  
stift

Jönköpings läns museums dnr: 347/2013

Länsstyrelsens dnr: 433-7062-2013

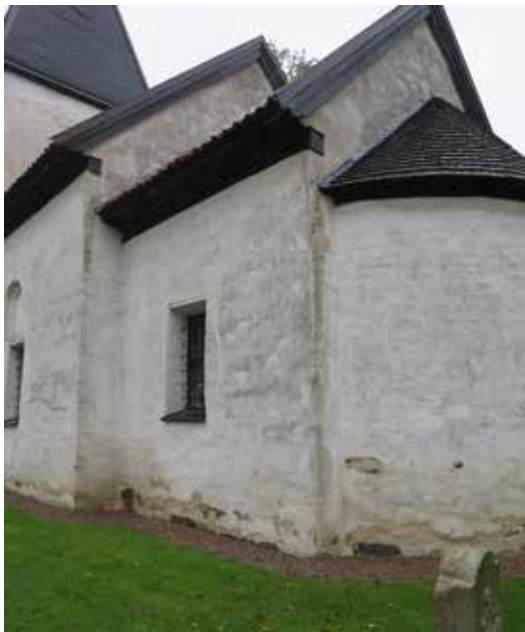
Generellt förekommer putsador längst ned på fasaderna. Den äldre putsen är angripen av gråalger.

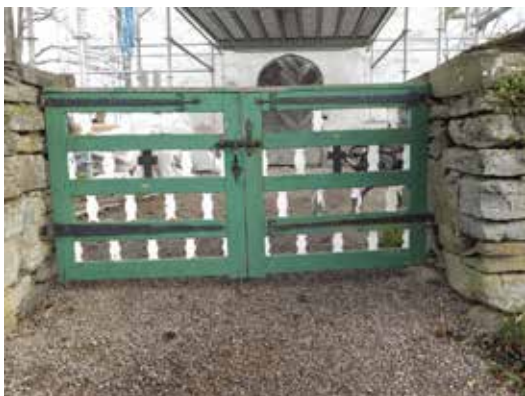
Grinden till kyrkogården, vilken ritats av arkitekt Göran Pauli 1922 har omfattande rötskador efter att den har målats med en tät akrylatfärg.

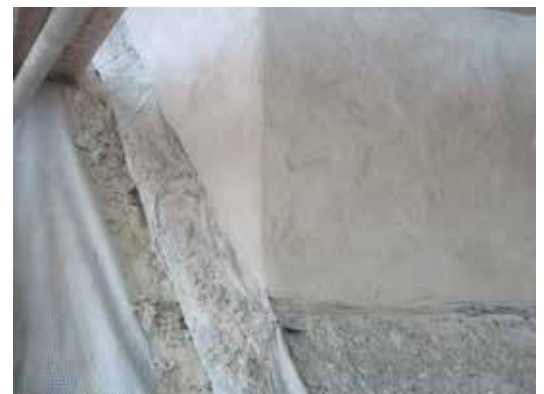
För att garantera en tät anslutningsplåt på tornet, kompletterades putsen här så att den kom att råda över plåtkanten.

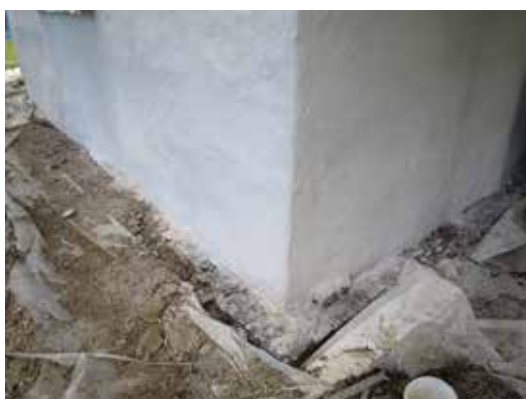
Putsen drogs ända ner under mark, utan en synlig skarpt markerad avslutning.

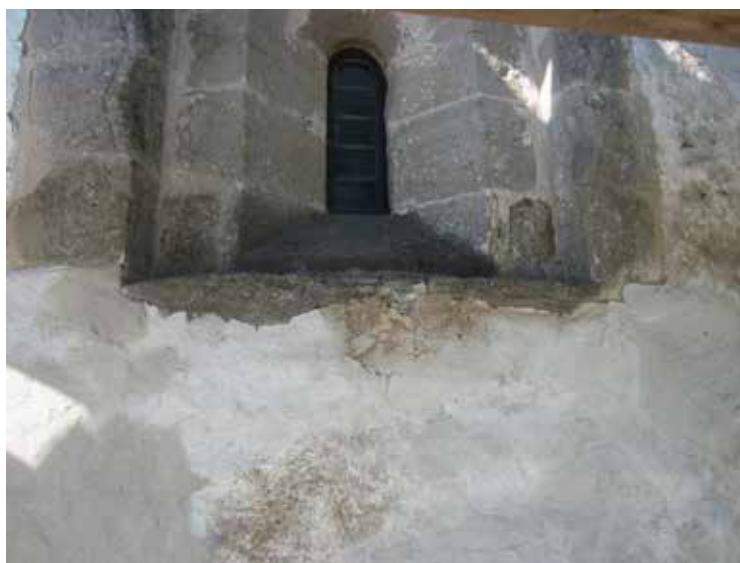
Putslagningar i anslutning till korets absidfönster. Tidigare puts avslutning följdes.

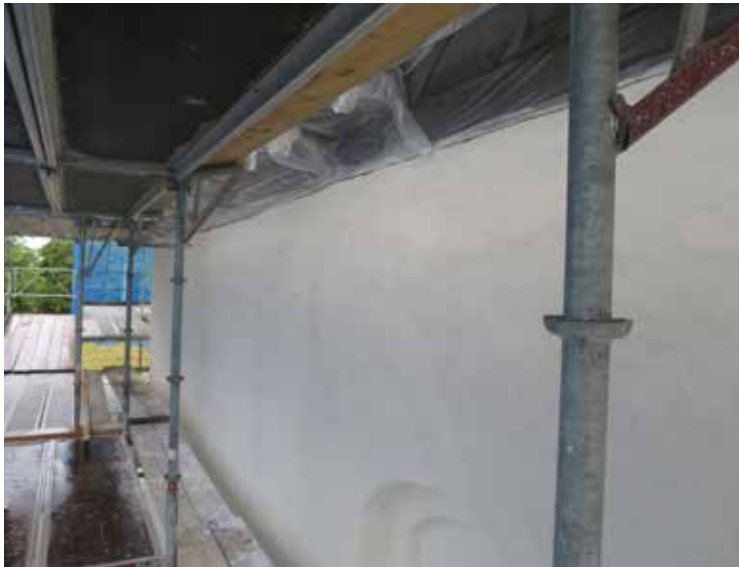
Kyrkans hammarband skyddstäcktes under avfärgningen.

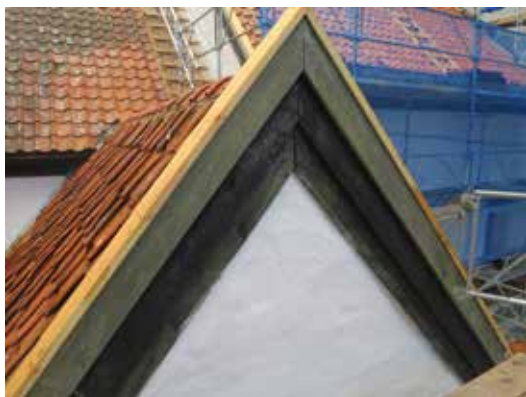
Samtliga vattbrädor på taken ersattes med nya av finsågad kärnfuru. De var något tjockare än tidigare och spikades med smidd spik.

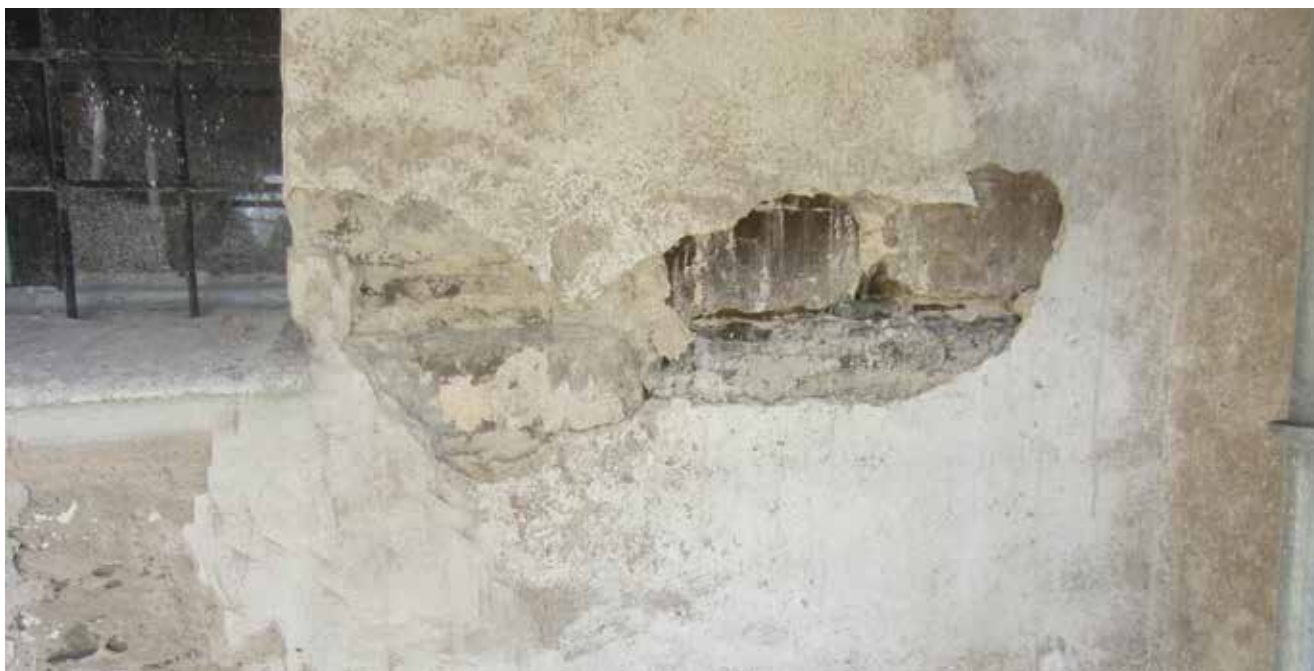
Frilagt parti av tornets murverk längst ned åt söder.

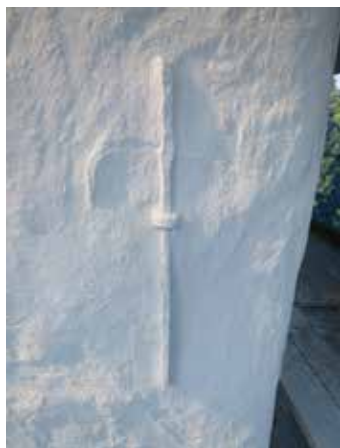
Tornets ankarjärn hade kalkades över av misstag. Detta korrigerades.

Ankarjärnen i tornfasaden hade av misstag målats över under kalkningen. De frilades åter av målaren och behandlades efter rengöring med järnmönja och svart linoljefärg.

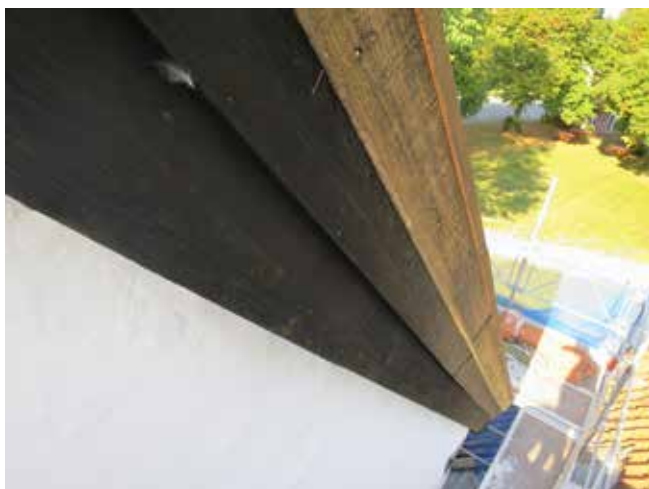
Efter tjärstrykning uppstog en differens i nyansen mellan nytt utbytt virke och befintligt.

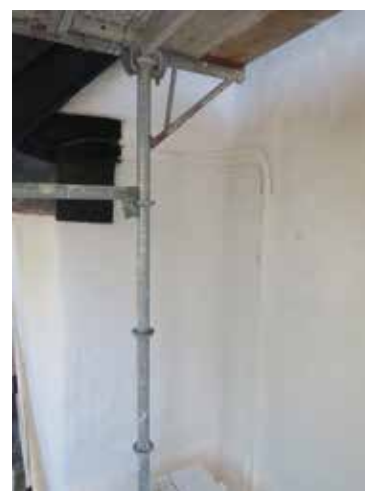
Inmålad kabel på tornets norra fasad.

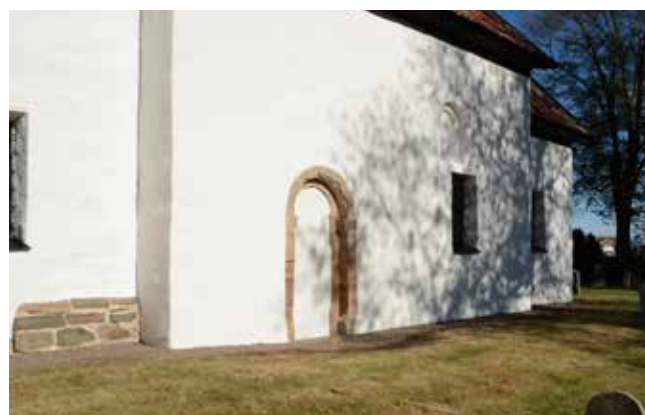
Långhusets södra fasad med den frilagda trappstenen framför portalen.

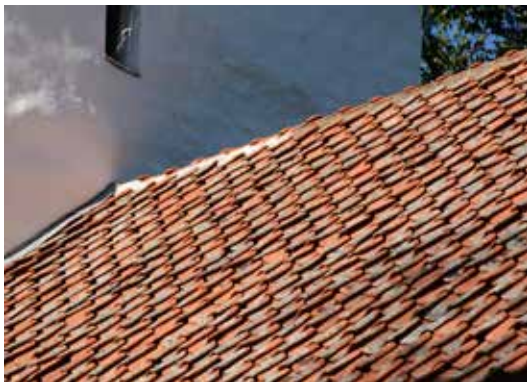
Södra takfallet efter tvättning. Nockteglet var lagts i bruk. Detta kompletterades med hydrauliskt kalkbruk.

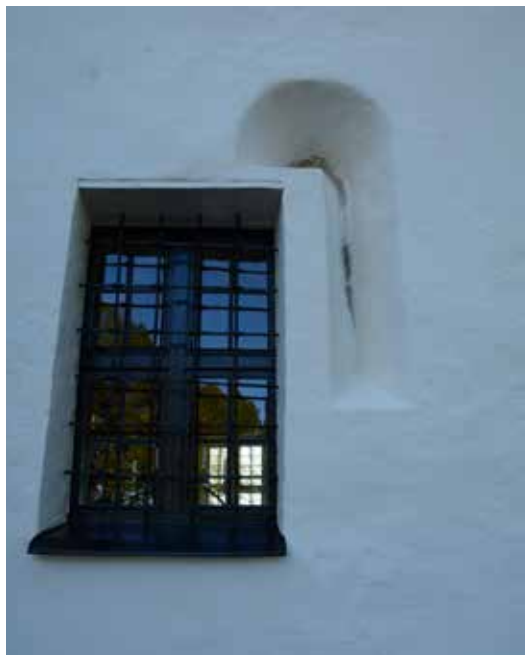
Sandstensomfattningen till det gotiska fönstret i nordfasaden frilades.

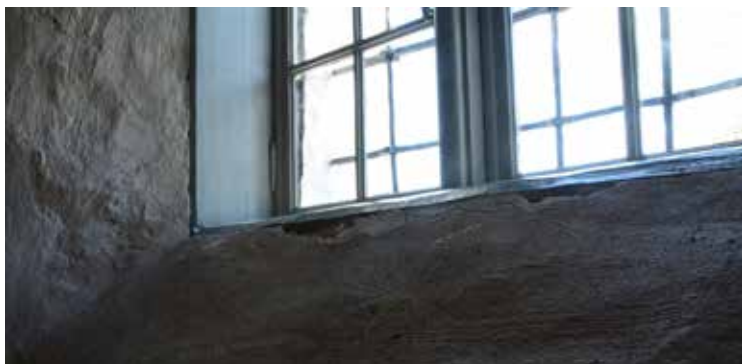
Fönstrens insida efter om- och bättringsmålning
