## Kråkshults kyrka

Antikvarisk medverkan i samband med omtäckning av plåttak,  
Kråkshults socken i Eksjö kommun, Jönköpings län, Linköpings  
stift

Jönköpings läns museums dnr: 80/2016  
Länsstyrelsens dnr: 433-1395-2015

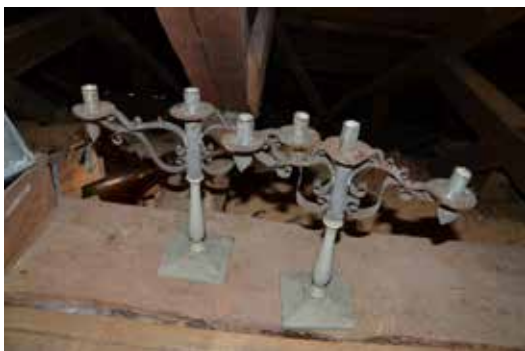
Äldre föremål och inventarier som förvarades på kyrkvinden flyttades tillfälligt. Här ett par kandelabrar i plåtbleck som påträffades.

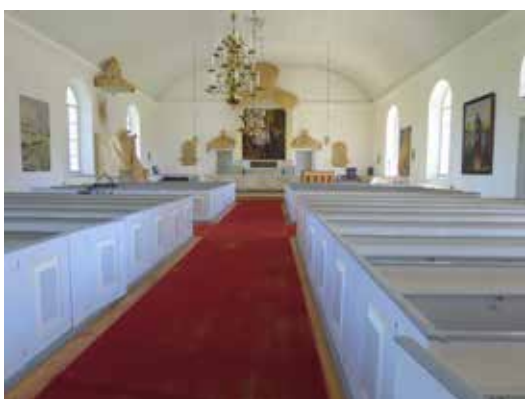
Kyrkorummet efter skyddstäckning av den känsliga inredningen. I samband med isoleringsarbetena på vinden föll en stor mängd sågspån ned.

Inför isoleringsarbetena skyddstäcktes kyrkorummets värdefulla inredning och inventarier, i syfte att undvika neddamning. Skyddstäckningen av altaronfångstens överstycke, dörröverstyckena, predikstolen, orgeln och nummertavlor utfördes med papper av konservator. Textilsåpen i sakristian täcktes även in.

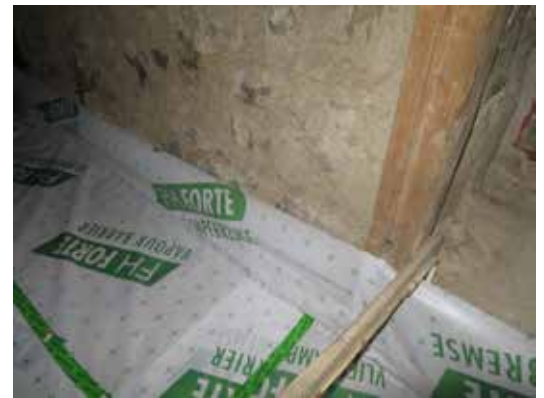
Vid yttermurarna drogs duken upp högt. Bakom duken sattes distanser för att undvika kondensbildning bakom.

duken fästes här istället med häftklammer. Vid trävalvens möte med ytterväggen drogs duken inte ut över murkrönen, detta för att undvika kondensbildning. Risken för att vind skulle blåsa in i isoleringen vid takfoten motverkas av att det här ligger isolering i ett ca 1 meter tjockt skikt. En remsa av duken som spänts mellan högbenen avsåg att hålla isoleringen på plats. De stora utdragen i anslutningen där innertaket möter ytterväggarna innebar att läckage av isoleringsmaterial ned i kyrkorummet härmed hindrades. Över de nedre bindbjälkarna som vilar på yttermurarnas krön lades en längsgående lös våd som ett nedre stopp för isoleringen.

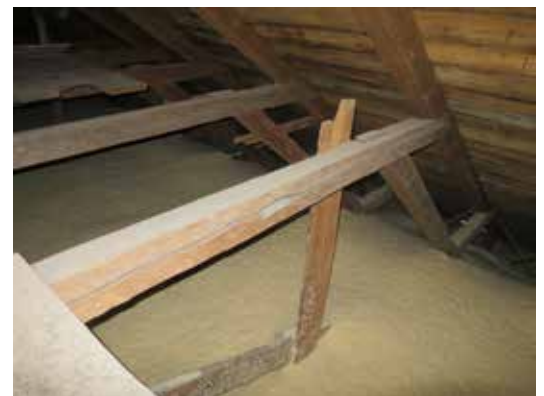
Kyrkvinden med den nya cellulosaisoleringen.

Lösullen sprutades in på vinden. Isoleringens tjocklek blev slutligen ca 50 cm och kom därmed att bygga upp rejält på vinden. I samband med isoleringen av sakristians vind byggdes en ny förhöjd träsarg runt den befintliga takluckan.

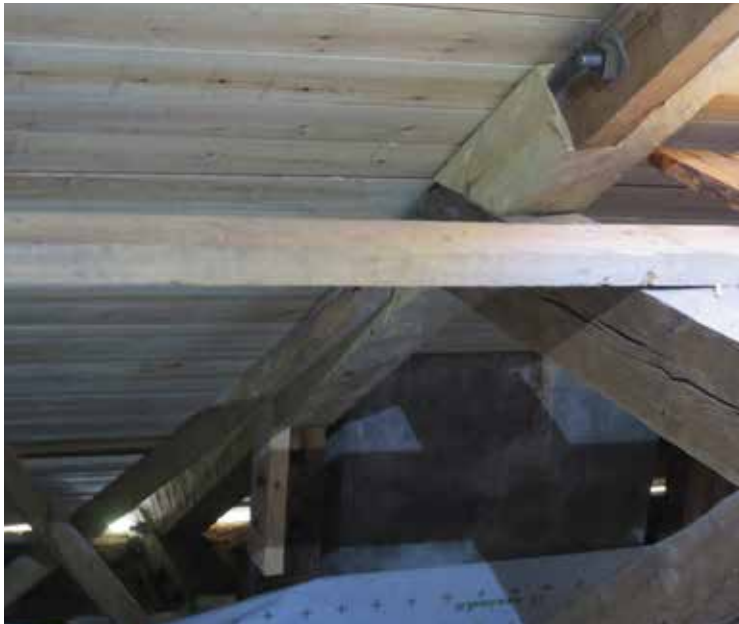
Intill skorstenen hade rötskadan dessutom gått in i takstolen, belägen direkt väster om skorstenen. Högbenet fick därmed ersättas i 2/3-delar av dess hela längd, utom den översta biten. Även den yttersta änden av bindbjälken och en del av stötten under högbenet fick skarvas i med nytt virke. Lagningen utfördes med blockat furutimmer vars yta bilades ned till rätt dimension. Den utbytta delen av högbenet togs tillvara och lades in för förvaring på kyrkvinden.

Takstolslagningen direkt väster om skorstenen i norra takfallet.

Samtliga skarvar utfördes med raka bladskarvar som bultades med gängbult och fyrkantsmutter.

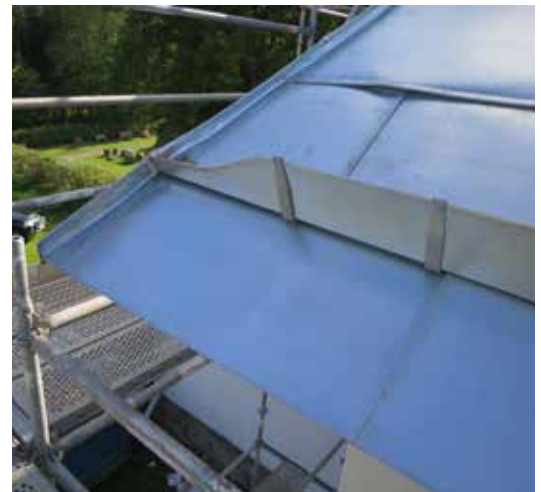
På långskeppets huvudtakfall avslutades stångrännan med avskurna kanter för att inte skjuta upp och störa taklinjen vid gavlarna.

Den tidigare ståndsdivan hade en knäckt utbuktning, medan den nya gjordes helt slät. Ståndsdivan blev nu ca 5 cm lägre och därmed smäckrare.

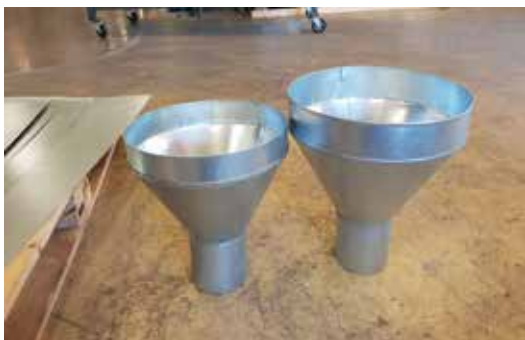
De nya trattarna tillverkades för hand i samma modell som kyrkan fick 1901.

De befintliga stuprören var i många fall trasiga och därför ersattes nu samtliga. De nya utfördes i enlighet med de som funnits på kyrkan 1901, det vill säga med s k skarprörsvinklar och med tidstypiska trattar. Stuprören och trattarna i varmförzinkad plåt tillverkades för hand av Järnforsens plåtslageri. Samma dimension som hos tidigare stuprör bibehölls.

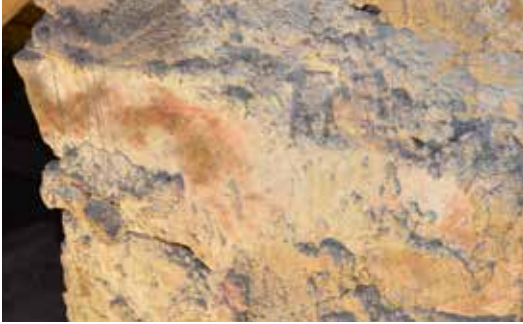
Sten i tornets murverk mot kyrkvinden, troligen återanvänd från Kråkshults gamla kyrka. På flera stenar förekom bevarade fragment av tunn kalkputs med rödrosa kalkfärg.

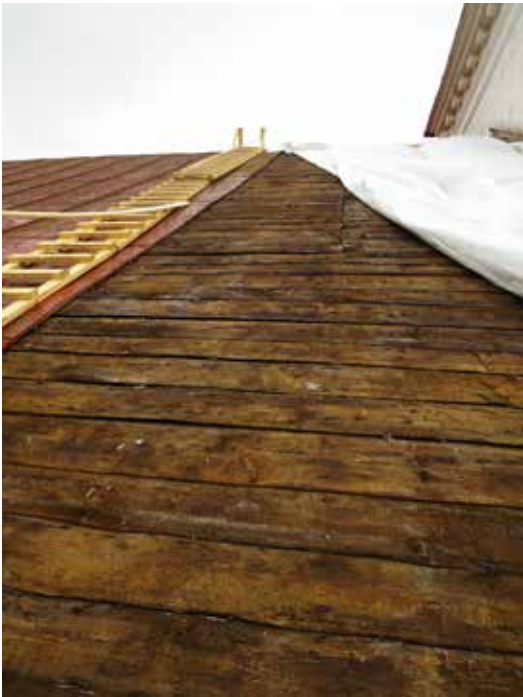
I anslutning till tornet fanns en generalskarv i takfallet riktning. Möjligen kan läggningen av detta större parti av taksvallen initialt hindrats av en byggställning till tornet.

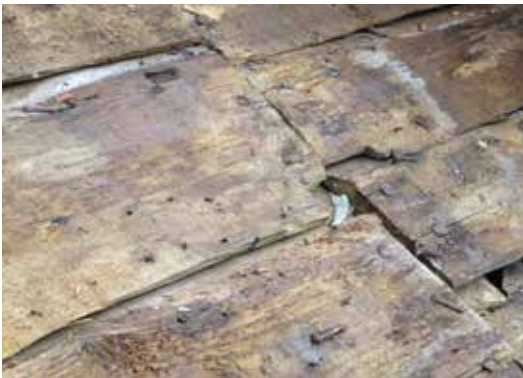
Återanvända brädor i taksvallen åt norr.

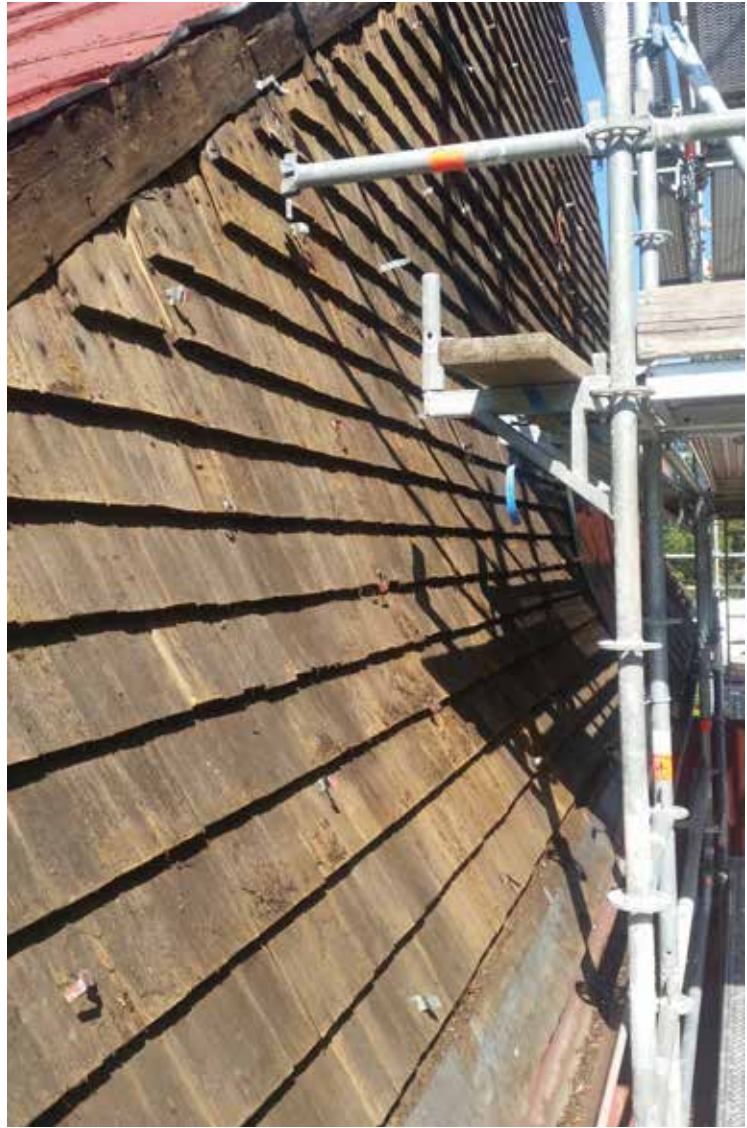
Bevarad äldre spåntäckning på långskeppets östra takfall.

När plåten revs på långskeppets östra takfall framkom en äldre spåntäckning som möjligen är samtida med kyrkans byggtid 1801–1803. Spåntäckningen bestod av kluvna furuspån med relativt jämn yta och rakt kapad nedre kant. Spånen var ca 44,5 cm långa och 2,3 cm tjocka i framkant samt var lagda med ett cm 15 cm långt blek. På taksvallen påträffades rikligt med smidd spik vilka bör härröra från den ursprungliga spåntäckningen.

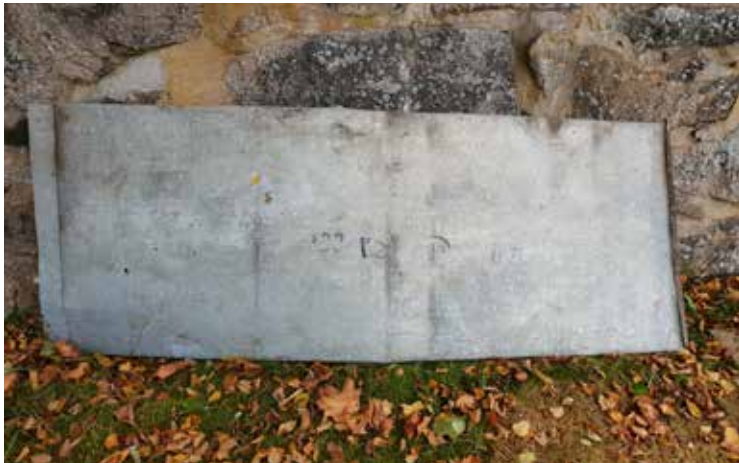
Den befintlig takplåten var stämplad på undersidan med: ”103 Kg, KJB, 0,71”, som avser plåtens vikt, Kallinge Jernbruk samt plåttjockleken. Taket var tidigare målat med järnoxidröd takfärg i två lager, varav den yttersta i kulören 1A-10A och den understa i kulören: 1B-10A (enligt likaren Linoljefärg 2003).

Stämpel på plåtens baksida.

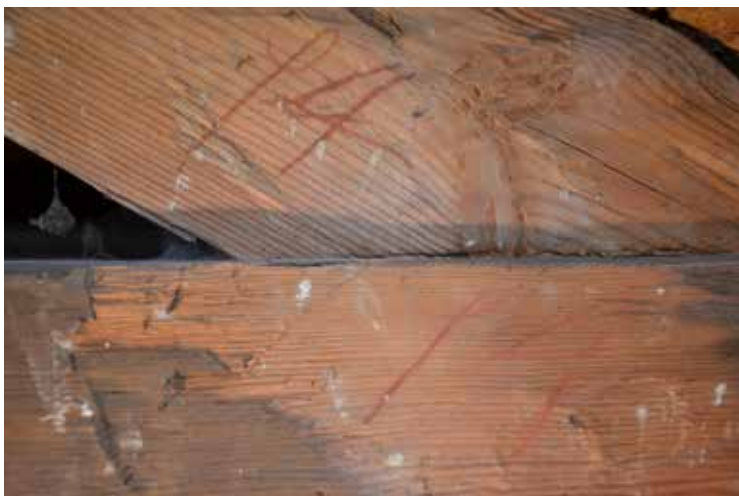
Uppmärkning av sakristians takstol, vilket antingen gjorts när de förtillverkades på marken eller om de återanvänts och flyttats från en äldre byggnad.

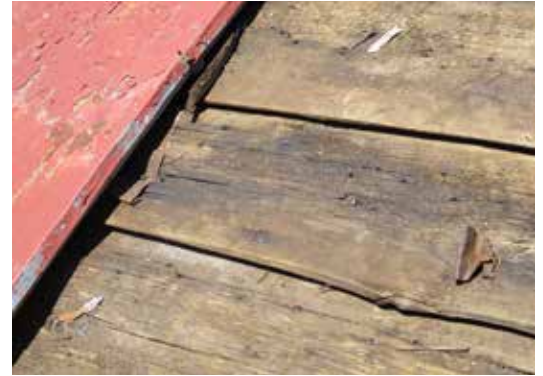
På taksvallen påträffades ett flertal fästbleck av svartplåt, som utgör rester efter 1901-års plåttak. Dessa var spikade med 2 1/4 tums (5,75 cm) klippspik. På bleckens omsvep hittas rester av järnoxidröd färg, vilket kan ses som belägg för att plåttaket varit målat med röd oljefärg redan före omtäckningen 1954.

Fästbleck i svartplåt från plåttaket som kyrkan hade under perioden 1901–1952.

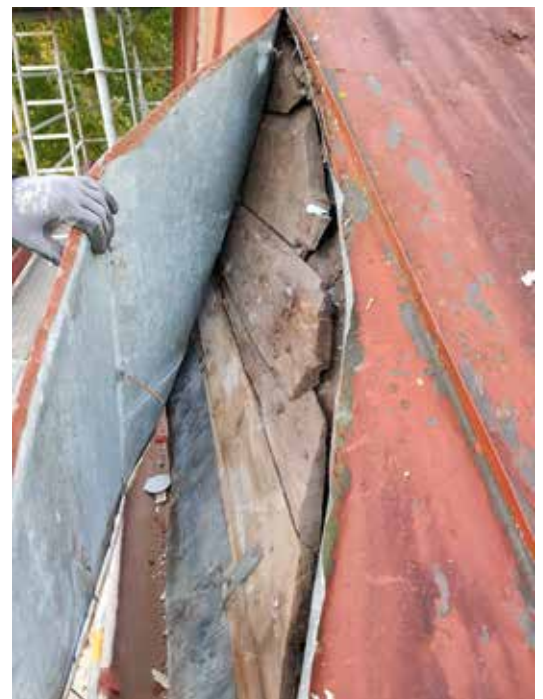
På långskeppets västra takfall fanns ingen spåntäckning bevarad.

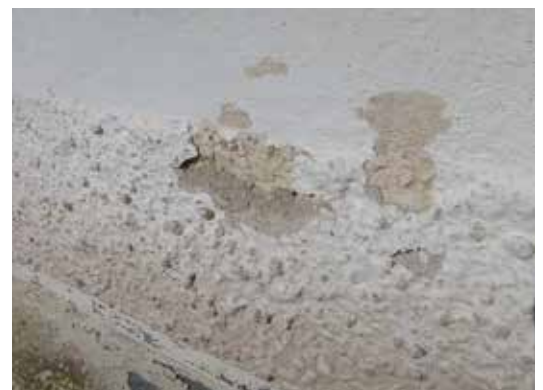
Färgspår i tornfasaden efter kyrkans sannolikt ursprungliga beigerosa fasadkulör.

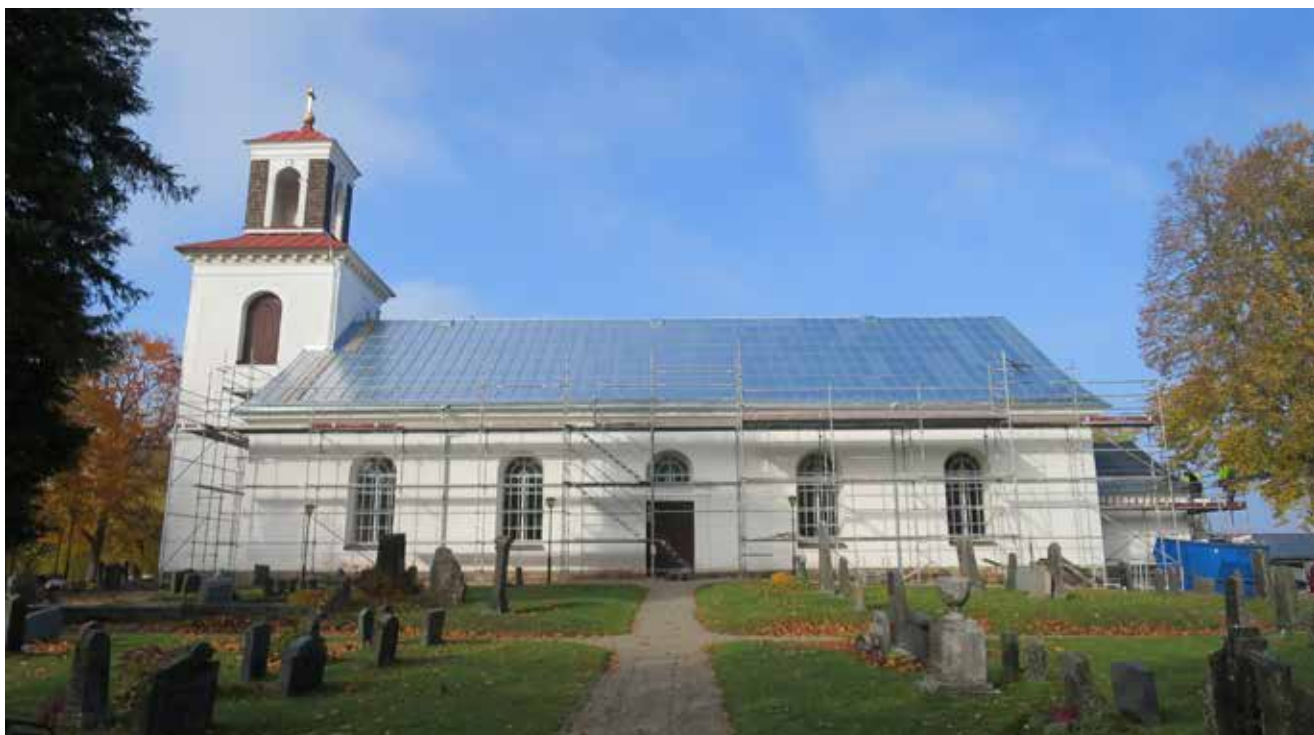
Kyrkan från söder efter att långskeppets tak färdigställts. Det nya plåttaket lades med ett mindre plåtformat än tidigare. Notera de tre luftdonen i anslutning till taknocken.

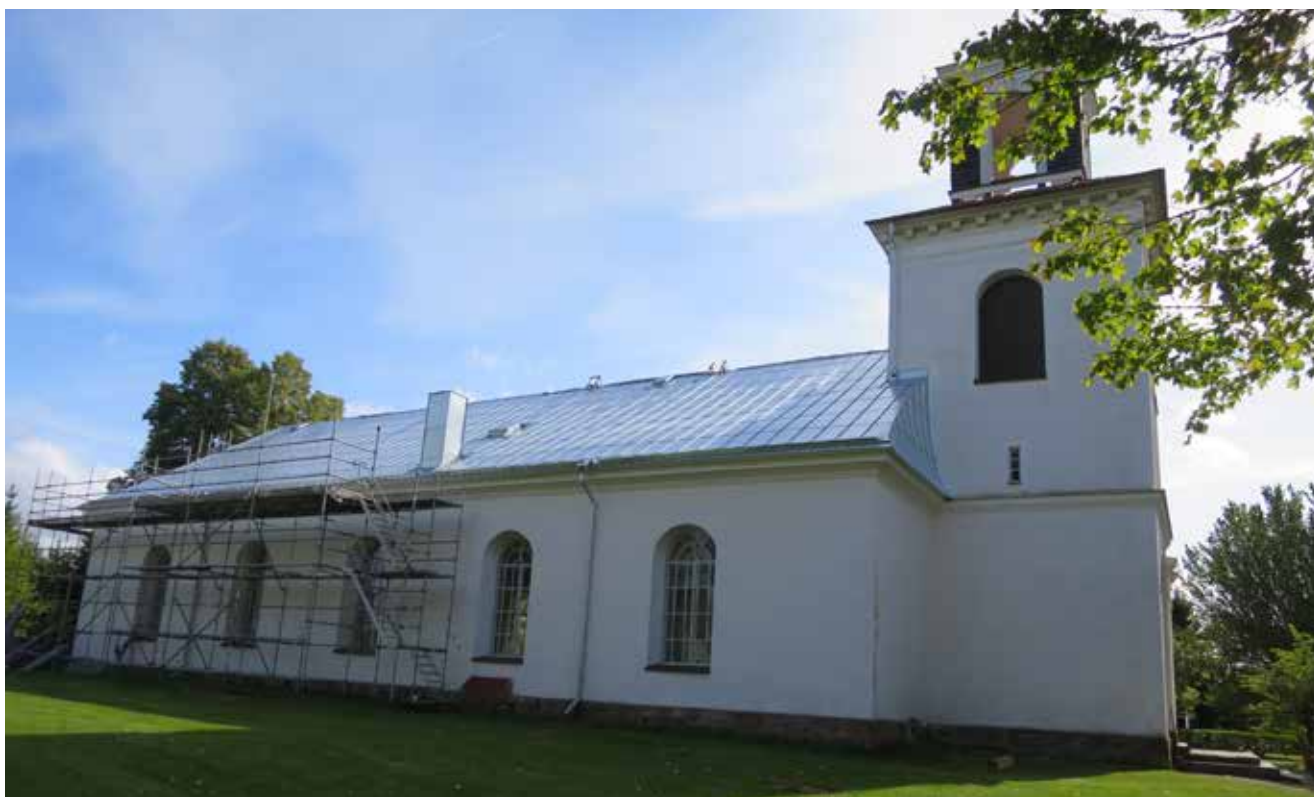
Kyrkan från norr. Vid omtäckningen lades stor vikt vid att bibehålla takformen med utsvängda valmade gavlar. Takavvattningen gjordes nu om till ståndrännor istället för hängdrännor och med nya stuprör i en modell som var vanlig under tidigt 1900-tal.

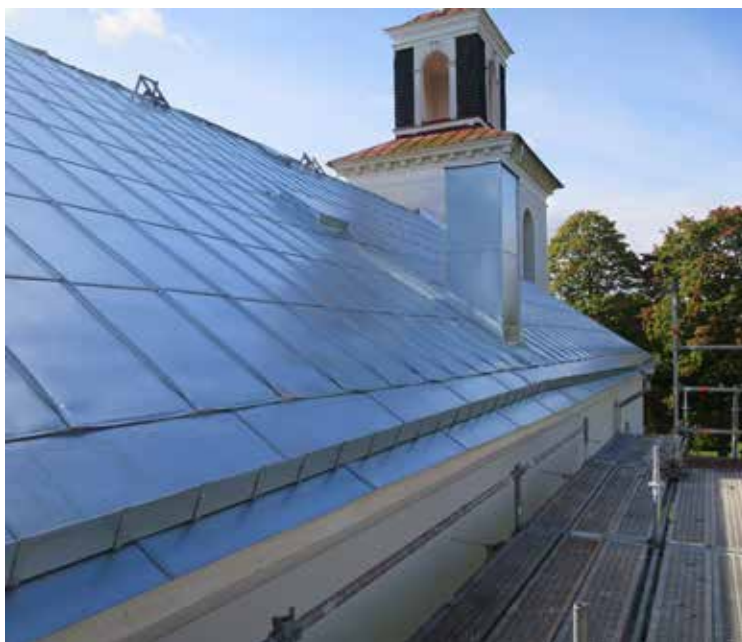
Den sentida skorstenen åt norr fick behållas eftersom oljepannan fortfarande är i bruk.

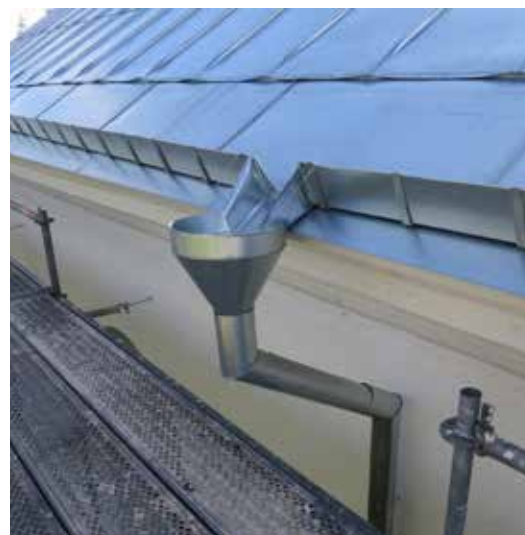
De nya stuprören med tidstypiska skarprörsvinklar och trattar, tillverkade på plåtslageri.

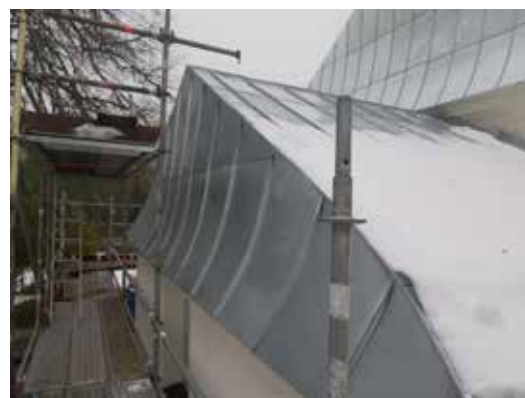
Sakristans svängda valmade takfall lämnades i likhet med övriga dito utan ståldränna.

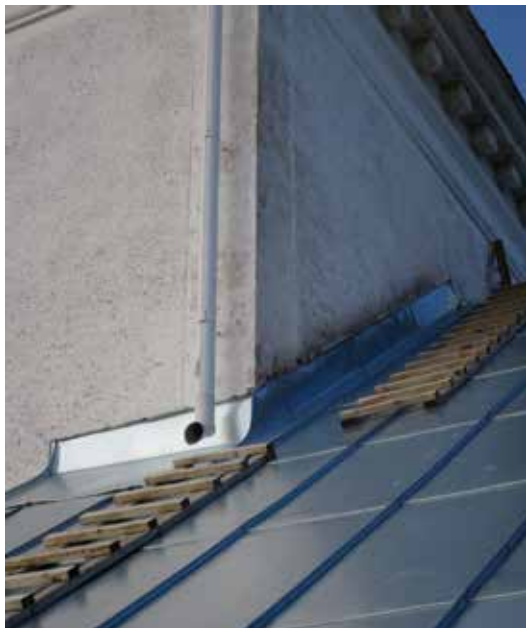
Anslutningsplåten mot tornets fasad kunde göras något lägre.

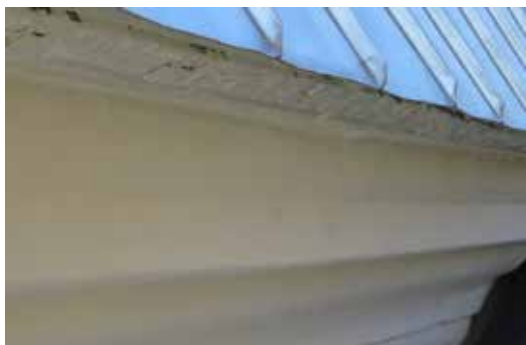
Synliga spån från kyrkans äldre spåntak på östra sidan. Dessa målades i likhet med tidigare i fasadens brutet vita kulör.

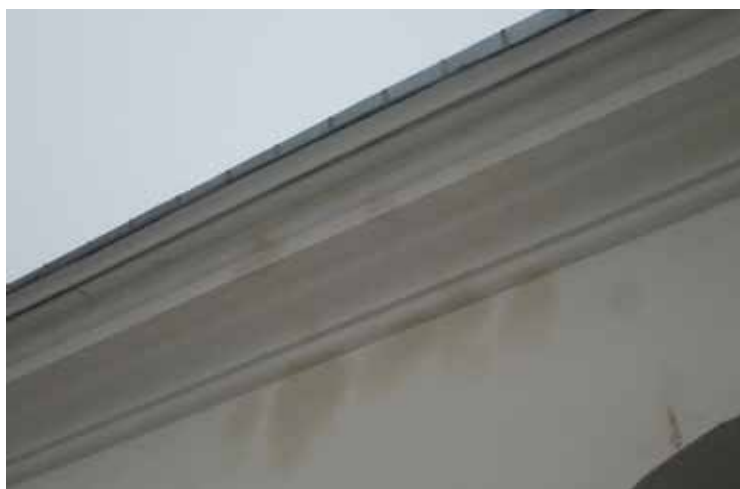
Den nya takfotslisten till luftningen av underlagstaket blev förhållandevis diskret. Fläckarna på gesimsen är efter bättringsmålningen av putslagningarna.

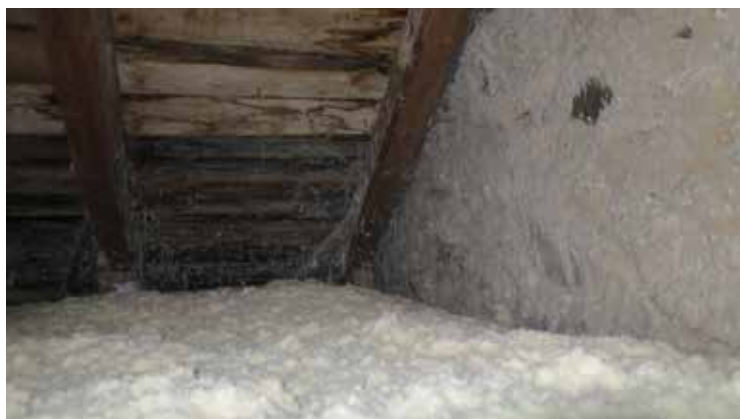
Sakristians vind efter färdigställd isolering.
