# Nydala herrgård

Antikvarisk dokumentation och analys inför restaurering,  
Nydala socken i Värnamo kommun, Jönköpings län

Jönköpings läns museums dnr: 2020-079  
Länsstyrelsens dnr: 436-4152-2020

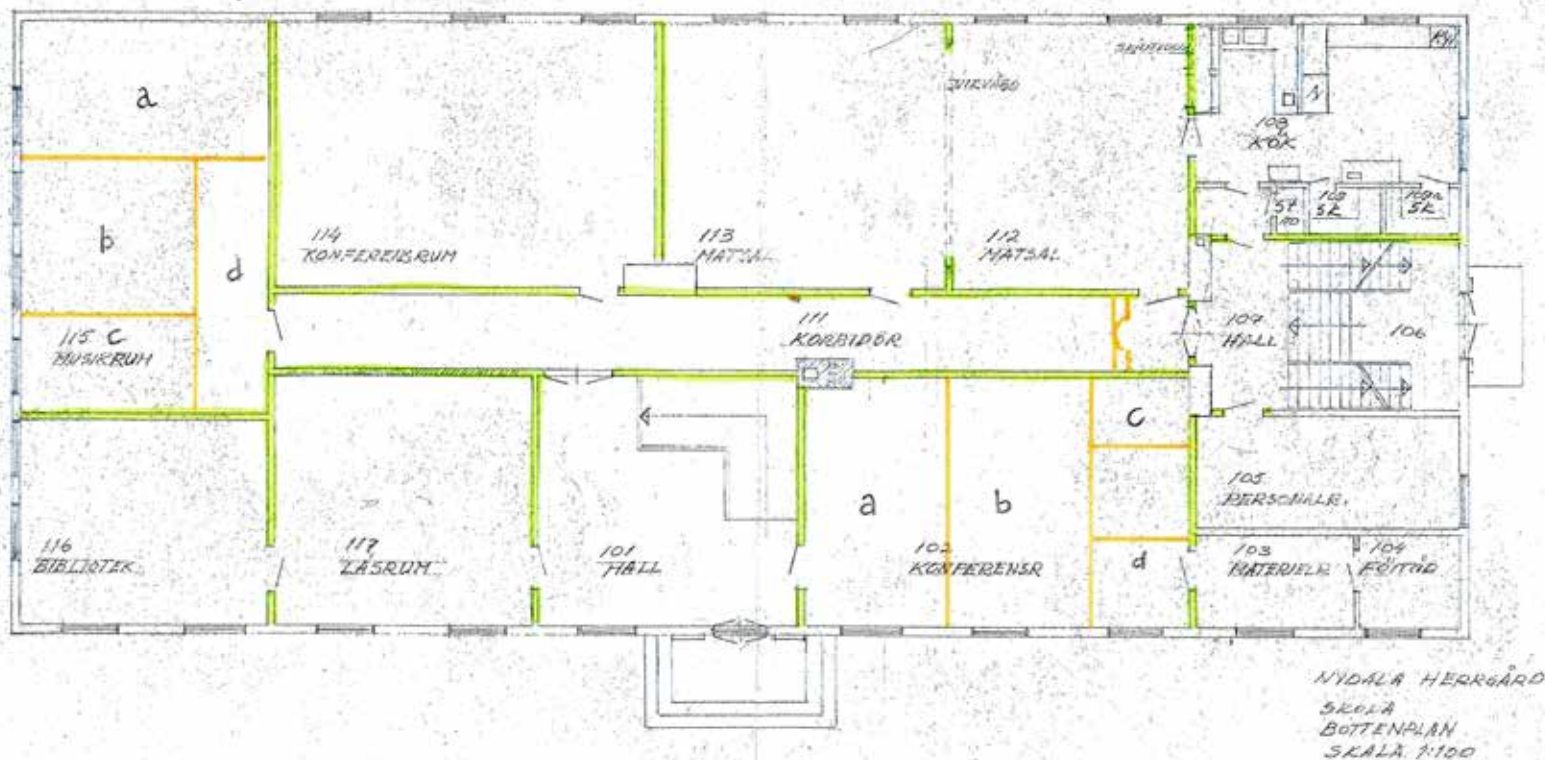
Huvudbyggnadens bottenvåning, enligt en uppmättningsritning från 1979. De grönmarkerade väggarna anger vilka mellanväggar som bedöms vara ursprungliga. De gulaktiga linjerna anger de mellanväggar som finns i dag och som således har tillkommit efter 1979.

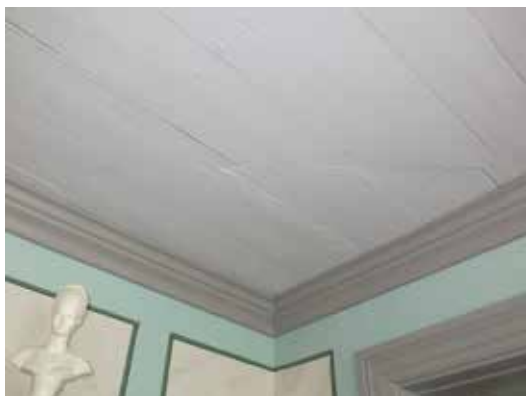
Ovan: I taket i rum 112 syns spår av en tidigare kakelugn.

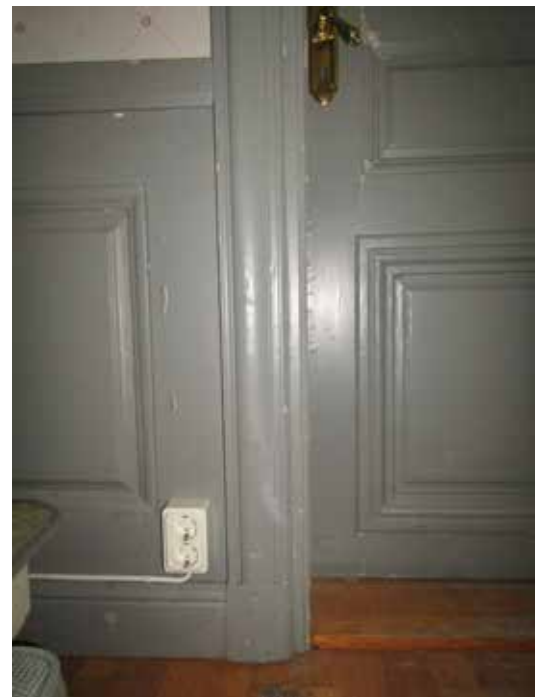
Ovan: Væggsnickerier i biblioteket, rum 116.  
Till vänster: I rum 116 märks skillnaden mellan de fönster som fortfarande har ursprungligt format och de som gjorts större vid 1900-talets mitt.

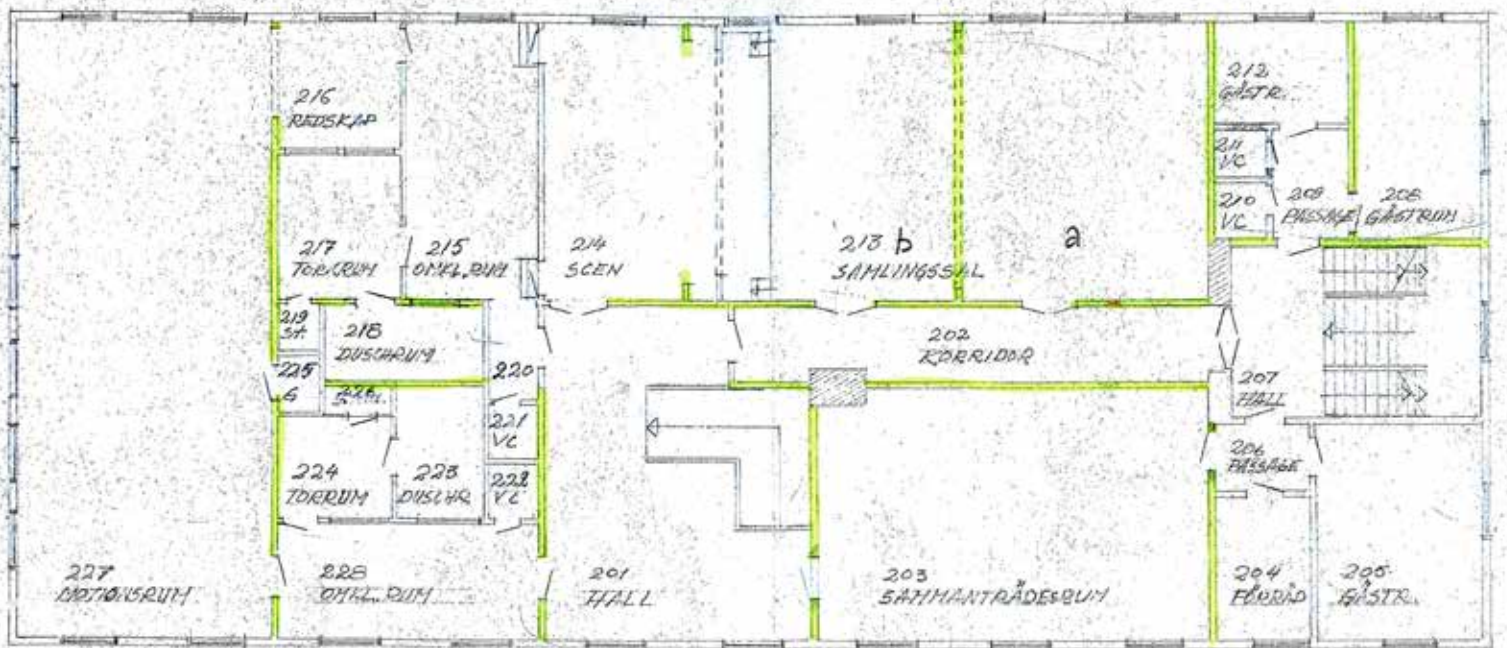
NYDALA HERRGÅRD  
SKALA  
ÖVRE PLAN  
SKALA 1:100

Huvudbyggnadens övervåning, enligt en uppmättningsritning från 1979. De grönmarkerade väggarna anger vilka mellanväggar som bedöms vara ursprungliga.

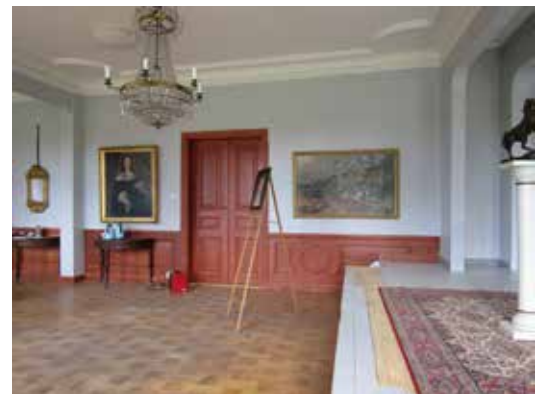
Rum 213 b med den angränsande scenen.

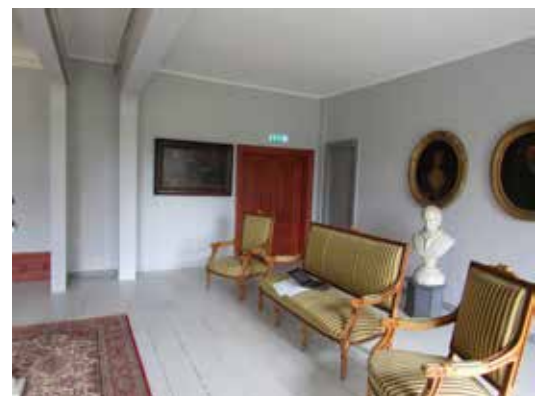
Rum 214 är själva scenutrymmet.

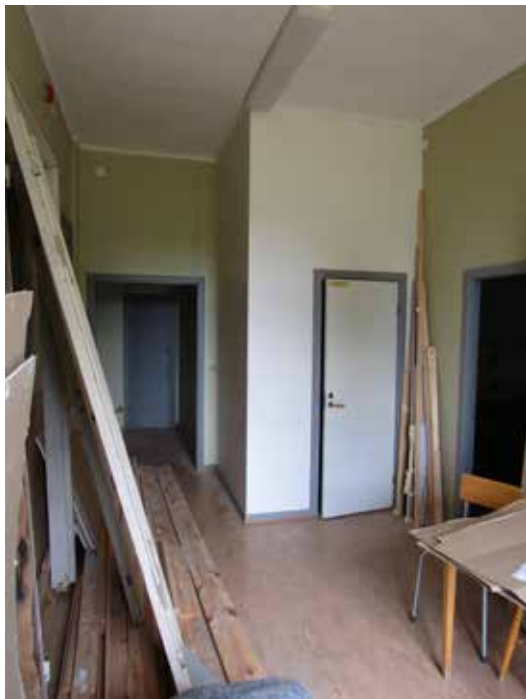
Rum 215 med sentida inredning.

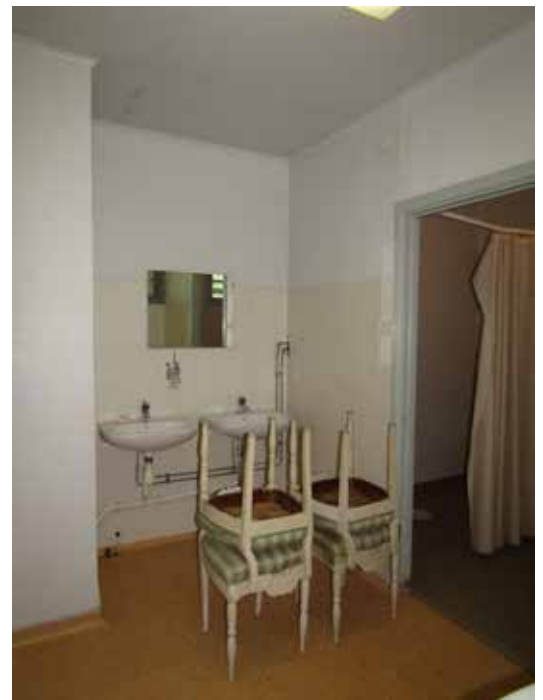
Rum 224 i form av ett våtutrymme.

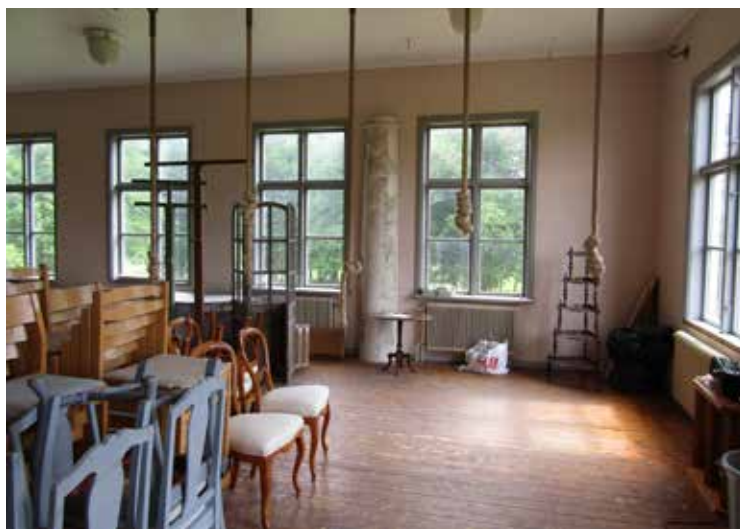
Byggnadens i dag största rum är motionsrummet (rum 227) som har en volym som tillkom vid 1900-talets mitt. Nästan alla fönster på gaveln har samma ålder.

Till höger: Fönsterraden i motionsrummet (rum 227) som är sekundär.

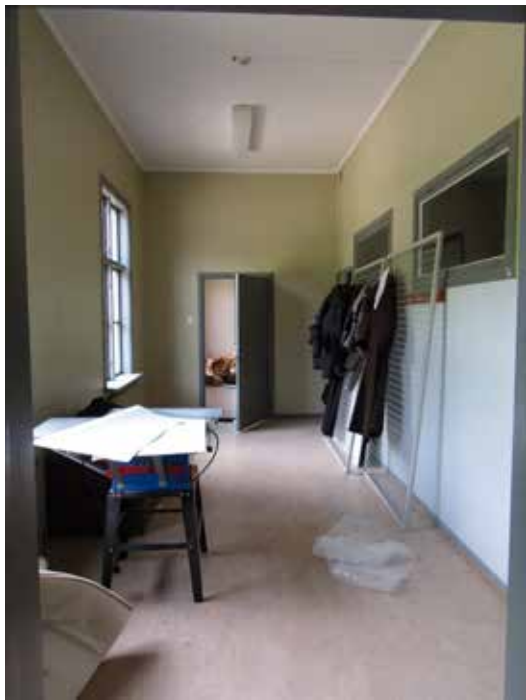
Nedan: Omklädningsrummet (rum 228).

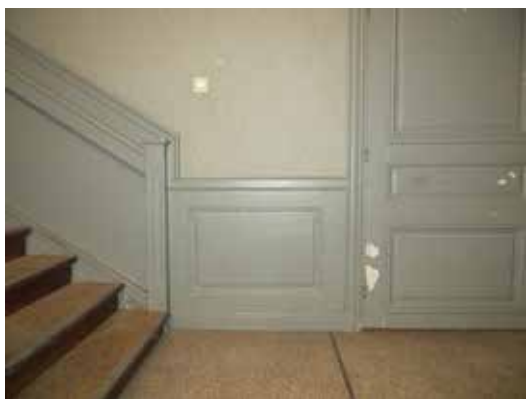
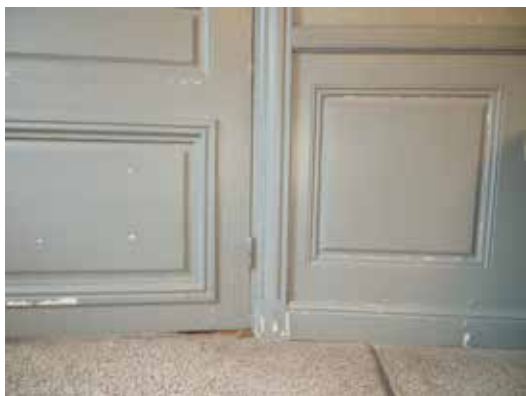
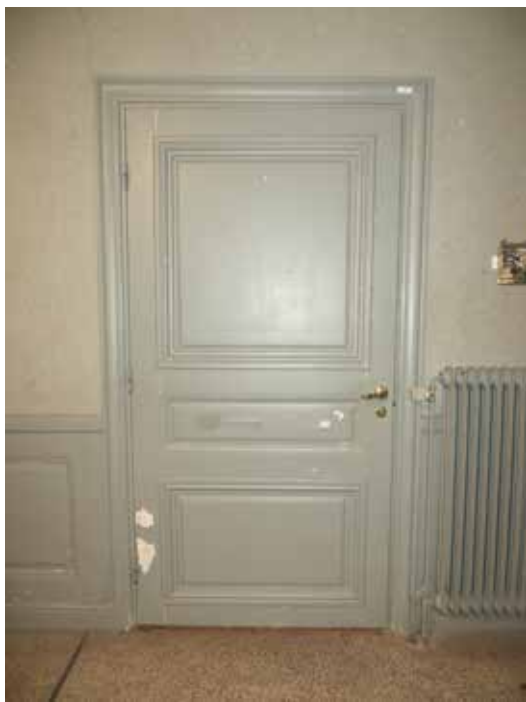
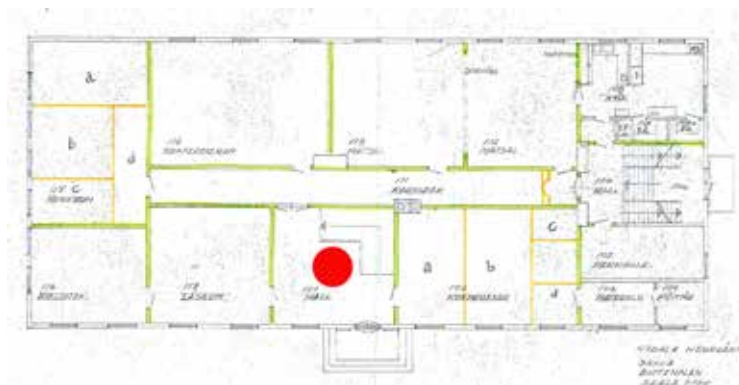
## Rum 101, Hall

Ovan: Rum 101 med högklassiga snickerier.  
Nedan: Detalj av dörr och väggpanel.

Nedan till höger: Hallens östra vägg.  
Nedan: Dörren mot rum 117.

Den nedre hallens volym är troligen ursprunglig. Här har det funnits en trappa upp till övervåningen, men den befintliga är inte ursprunglig att döma av bredd, lutning och snickeriernas form. Trappan kan vara från decennierna kring sekelskiftet 1900 och spår av äldre målningsskikt finns, exempelvis ekimitation.

Dörrarna mot angränsande rum tycks vara ursprungliga, utom pardörrarna mot korridoren. Dessa dörrar skiljer sig från övriga genom att ha ett mittre spegelfält som är helfranskt. Detta är en utformning som inte är typisk för sent 1700-tal.

Väggpanelerna är av 1700-talstyp, men eftersom bland annat trappan gjorts om har panelerna sannolikt också justerats. Helhetsintrycket är emellertid gott.

Från antikvarisk synpunkt bör all fast inredning bevaras oförändrad, även om förändringar skett sedan byggtiden. Vad gäller golvet, som tydligt framträder som sentida, kan detta möjligen ersättas med breda, massiva brädor. Utmaningen är att golvnivån i så fall höjs, vilket påverkar de fasta snickerierna. Planstegen i trappan är belagda med linoleum och denna kan gärna tas bort. Plansteg och sättsteg kan därefter lämpligen målas.

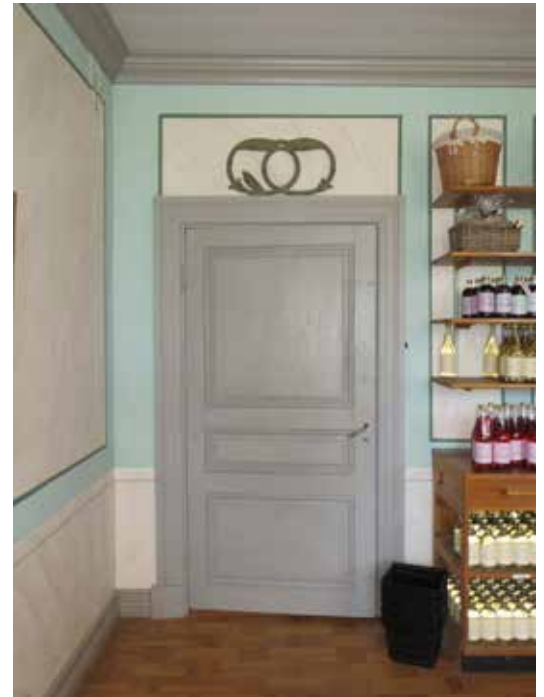
Till vänster: Rum 112 är försett med nyligen utförda dekorationsmålningar.

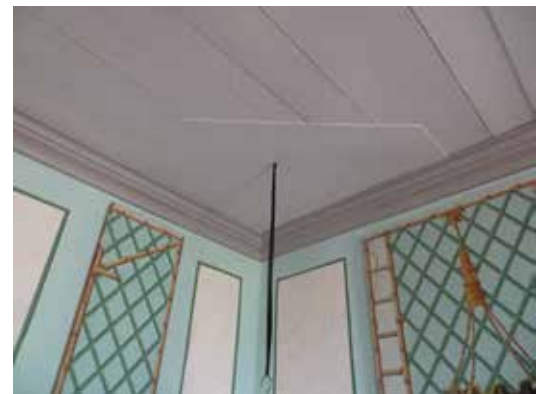
Ovan: Spår efter kakelugn.

För att förstärka den kulturhistoriska känslan i rum 113 skulle man kunna placera en äldre kakelugn i rummets sydöstra hörn, där det finns spår i taket efter en sådan.

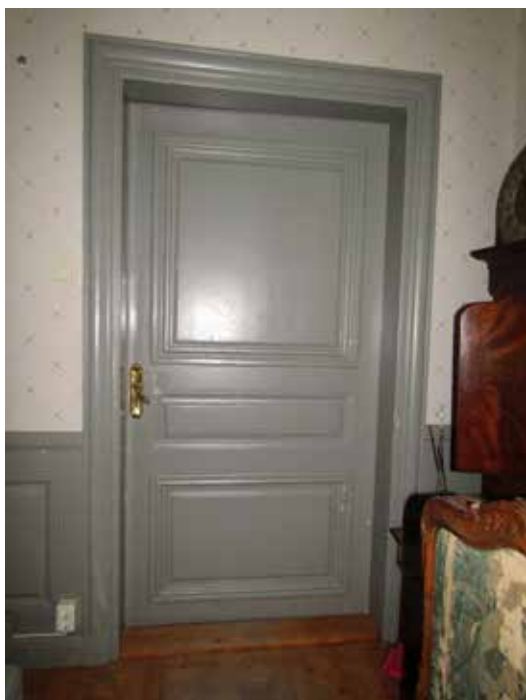
Ovan: Rum 116 med högklassiga snickerier.  
Nedan: Detalj väggpanel invid radiator.

Detta rum ger ett ålderdomligt och tidstroget intryck genom dörrens placering och väggpanelerna. Att gavelfönstren är högre än de andra fönstren och sentida stör knappast intrycket.

Särskilt i detta rum är elinstallationerna gjorda på ett olyckligt sätt.

Väggarnas tapeter bör ersättas och för att erhålla mer underlag för vidare åtgärder vore det värdefullt att göra öppningar i treetexskivorna och se vad som finns bakom.

Taket är pappspänt, men det går inte att göra detta mer ålderdomligt genom att frilägga ett brädtak eftersom det sitter smala spontbrädor från 1900-talets mitt bakom pappskiktet. Därför bör pappen bevaras.

För att förstärka den kulturhistoriska känslan i rummet skulle man kunna placera en äldre kakelugn i rummets nordvästra hörn, även om det inte finns några synbara spår efter en sådan.

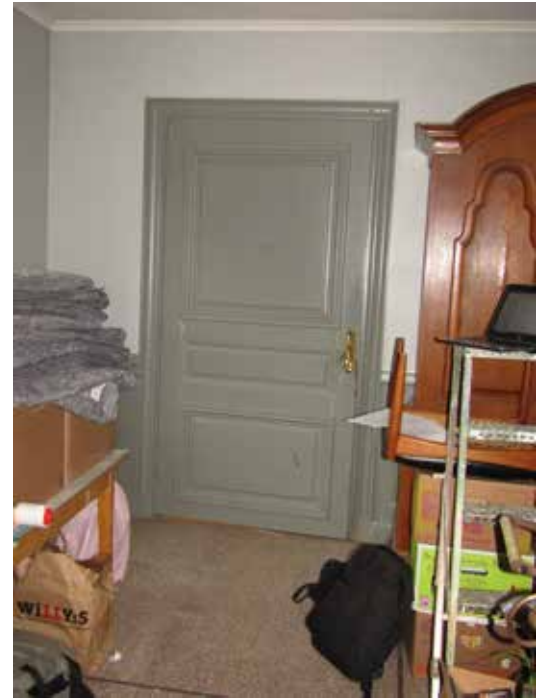
Även detta rum ger ett ålderdomligt och tidstroget intryck genom dörrarnas placering och väggpanelerna, men här störs intrycket av de breda dörrhålen i hjärtväggen. Om det är praktiskt möjligt bör väggen slutas och ev fördes med en mindre dörr.

Rum 117 med högklassiga snickerier.

Till vänster: Det som är lite olyckligt i dagsläget är att rummets golv och stora öppningar mot söder är iögonfallande.

Väggarnas tapeter bör ersättas och för att erhålla mer underlag för vidare åtgärder vore det värdefullt att göra öppningar i treetex-skivorna och se vad som finns bakom.

Taket är pappspänt, men möjligen går det att göra detta mer ålderdomligt genom att frilägga ett eventuellt bräddtak bakom pappskiktet. Vad gäller golvet, som tydligt framträder som sentida, kan detta möjligen ersättas med breda, massiva brädor. Utmaningen är att golvnivån i så fall höjs, vilket samtidigt påverkar de fasta snickerierna.

För att förstärka den kulturhistoriska känslan i rummet skulle man kunna placera en äldre kakelugn i rummets nordvästra hörn, även om det inte finns några synbara spår efter en sådan, utan endast uppgifter i äldre uppmättningsritningar.

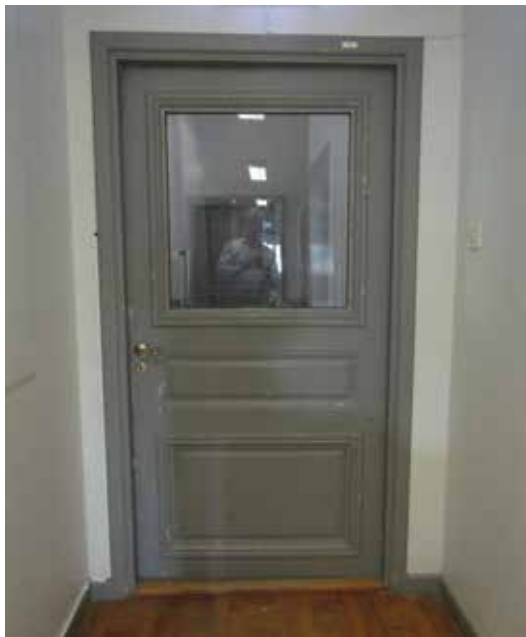
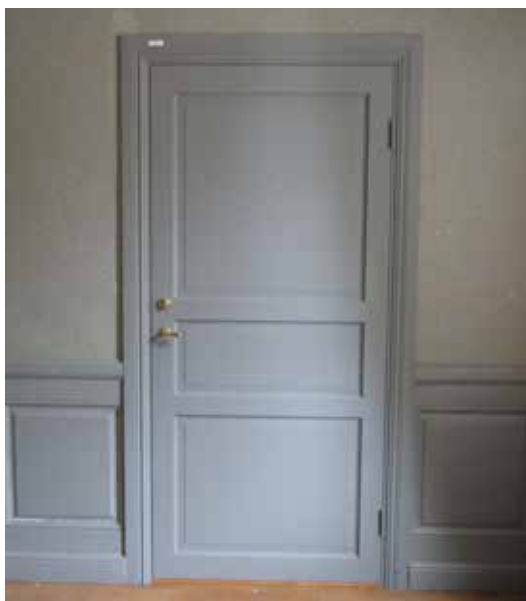
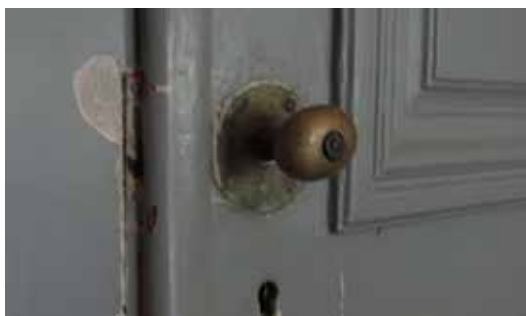
## Rum 201, Hall

Ovan: Övre hallen (rum 201) med glasad äldre dörr.  
Nedan: Sentida dörr i äldre läge.

Till höger: Trappans räcke.  
Nedan: Detalj av dörr med äldre trycke, ev ursprungligt.

Den övre hallens volym är troligen i stort sett ursprunglig, men vid 1900-talets början var trapploppet inte öppet mot söder. I korridorens förlängning fanns ett inbyggt utrymme.

Dörrarna mot angränsande rum tycks vara ursprungliga, utom den mot rum 203 som är sentida även om dörrplaceringen är äldre. Dörren mot korridoren, rum 202 är glasad vilket är sekundärt. Om man vid invändiga förändringar får en dörr över så bör den ersätta den befintliga till rum 203.

Väggpanelerna är av 1700-talstyp, men eftersom bland annat trappan gjorts om har panelerna sannolikt också justerats. Helhetsintrycket är emellertid gott. Det som är överraskande är att väggpanelen mot rum 214 har ett mitre spegelfält som är av helfransk typ – det enda i byggnaden. Hur det kan komma sig att dessa avvikelser finns är svårförklarligt. Att panelerna i bland annat detta rum är omflyttade framgår särskilt tydligt genom att en vertikal ramverksbräda mot söder har en tydlig, vertikal skarv. Ramverksbrädorna har ursprungligen bestått av ett stycke, men när anpassningar fått göras har denna skarv uppkommit, se illustration. Från antikvarisk synpunkt bör all fast inredning bevaras oförändrad, även om förändringar skett sedan byggtiden.

Vad gäller golvet, som tydligt framträder som sentida, kan detta möjligen ersättas med breda, massiva brädor. Utmaningen är att golvnivån i så fall höjs, vilket påverkar de fasta snickerierna.

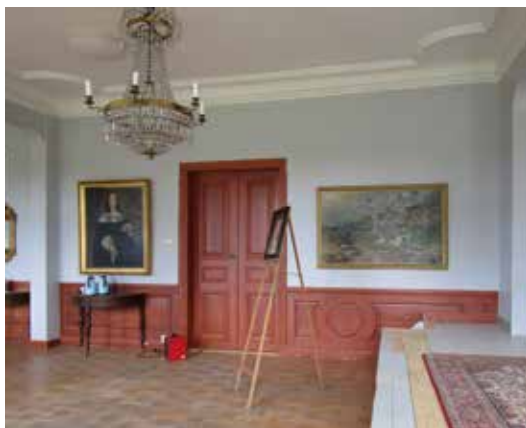
Att väggpanelerna är omflyttade stöds exempelvis av att äldre ritningar anger att det funnits en dörr mot rum 212, som nu är igensatt. Panelen borde tidigare varit anpassad efter denna dörr, men är det inte idag. Dessutom har det funnits en kakelugn i rummets sydöstra hörn, vilket betyder att det inte kunnat finnas någon väggpanel där. Trots detta finns där i dag en komplett väggpanel. Kakelugnen var en kolonnkakelugn i empire.

Ett parti av rum 213 b. Här har både dörrar och paneler flyttats om och om man betraktar detta parti av väggen anar man att något förändrats eftersom den eftersträvar symmetrin inom den nyklassicistiska stilen oftast inte övergavs.

tion blir särskilt motiverad. En sådan bör föregås av vidare undersökningar av väggpanelernas färgskikt, väggarnas skikt bakom de nu synliga samt en undersökning av takputsens färgskikt. I dag är väggpanelerna ådringsmålade på ett tillfredsställande sätt, men kanske skulle man kunna finna de ursprungliga kulörerna vid en färgarkeologisk undersökning. Väggarna kan för övrigt ha haft puts och möjligen kan spår av de ursprungliga putsskikten påträffas bakom befintliga treetexskivor. Alternativt finns äldre tapetlager som man kan låta sig inspireras av. Vad gäller taket kan möjligen äldre färgskikt påträffas. Man kan möjligen också bedöma det befintliga putsskiktets ålder vid en närmare undersökning.

Om kakelugnar åter installeras bör dessa vara gula/vitaktiga och för övrigt odekorerade kolonnkakelugnar i empire.

Ett återuppförande av väggen mellan rum 212 a och b och en generell återflyttning av dörrarna skulle vara möjlig, men riskerar att medföra att väggpanelerna måste ändras.

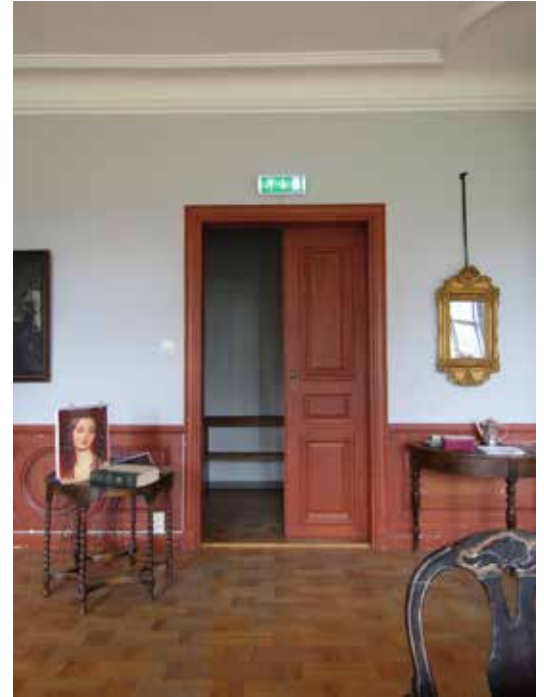
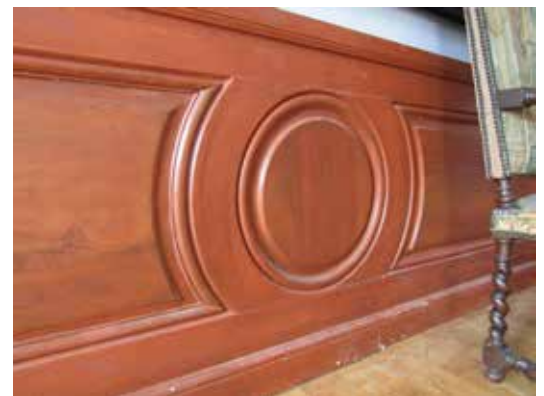
Ovan: Ett parti av rum 213 a.  
Ovan till vänster: Rum 213 a och b sedda från scenen.

Till vänster: Rum 213 a med stuckaturer i taket, paneler på väggarna och ett golv av ekparkett.  
Nedan: Ett parti av väggpanelen på den västra väggen i rum 213 a.

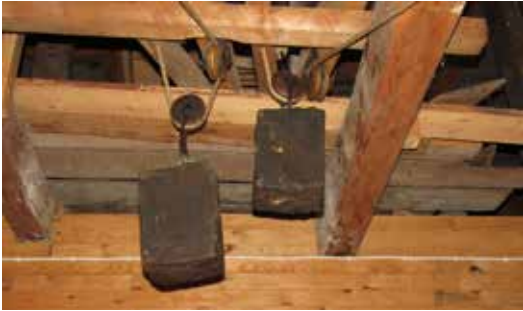
Ovan: Urets lod som går ner i ett schakt.

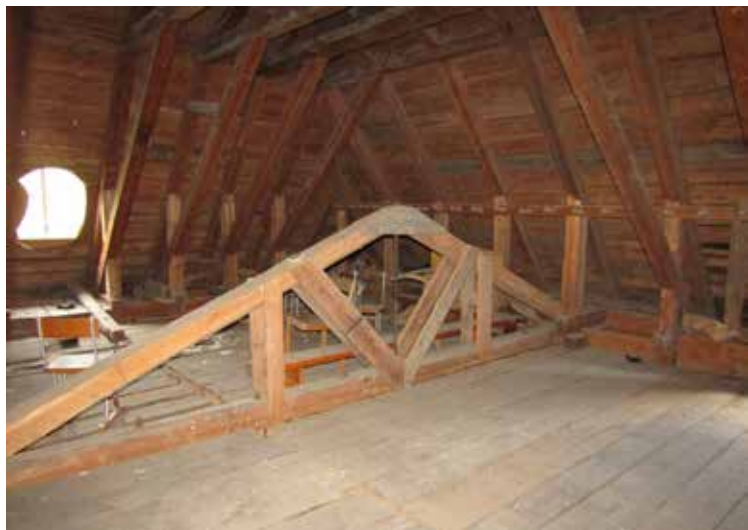
När den stora gymnastiksalen skapades i samband med skolombyggnaden gjordes ingrepp i den bärande konstruktionen. För att kunna bära de nya bjälklagen mm byggdes stöd som liknar bockar i den östra delen av vinden.

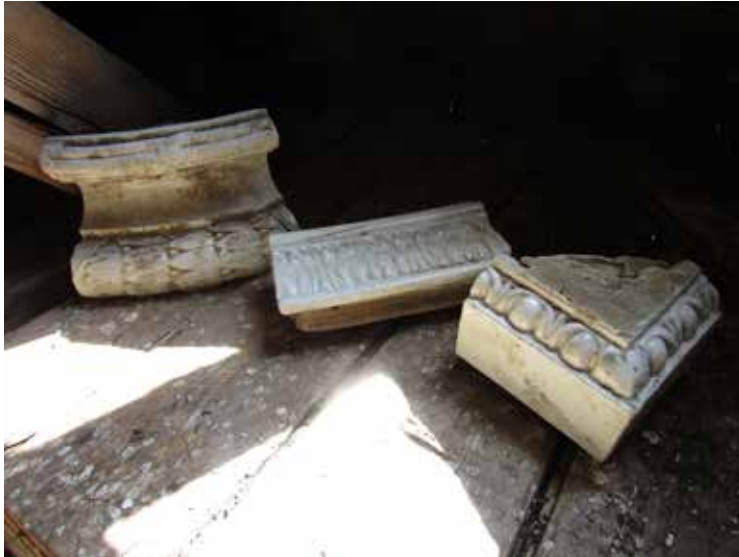
På vinden finns en del äldre byggnadsdetaljer. Här finns exempelvis rester av flera vitaktiga kakelugnar, varav en del kommer från en eller flera kolonnkakelugnar. Här finns också fönsterbågar, varav flera kommer från takkuporna. Dessa skulle man eventuellt kunna göra färgarkeologiska undersökningar på.
