# Göta hovrätt, Domstols- byggnaden, F003001

Antikvarisk medverkan i samband med  
omfogning av den östra fasaden,  
Jönköpings stad i Jönköpings kommun, Jönköpings län

Jönköpings läns museums dnr: 2020-197

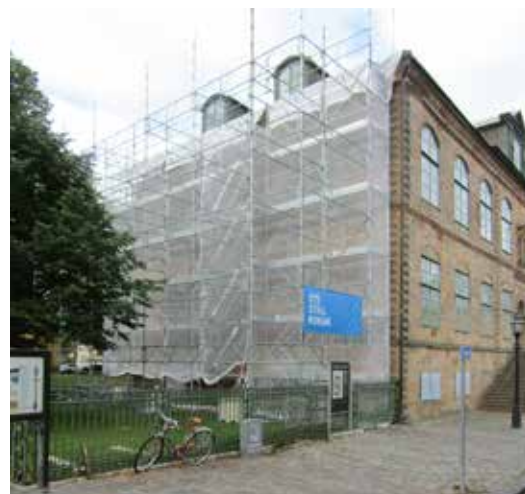
Byggnadsställningarna har rests på den östra fasaden. För att inte göra ingrepp i fasaden förankrades inte byggnadsställningen i denna. I stället ordnades säker förankring på annat sätt.

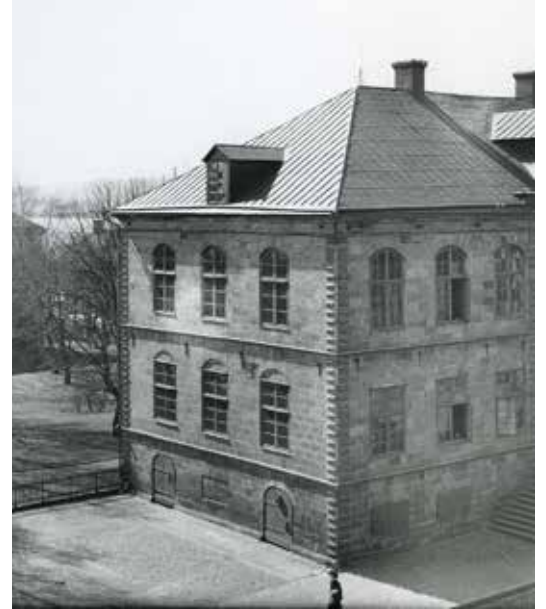
Detta fotografi från omkring 1905 visar bland annat att ankarslutarna vid denna tid antagligen var svarta.

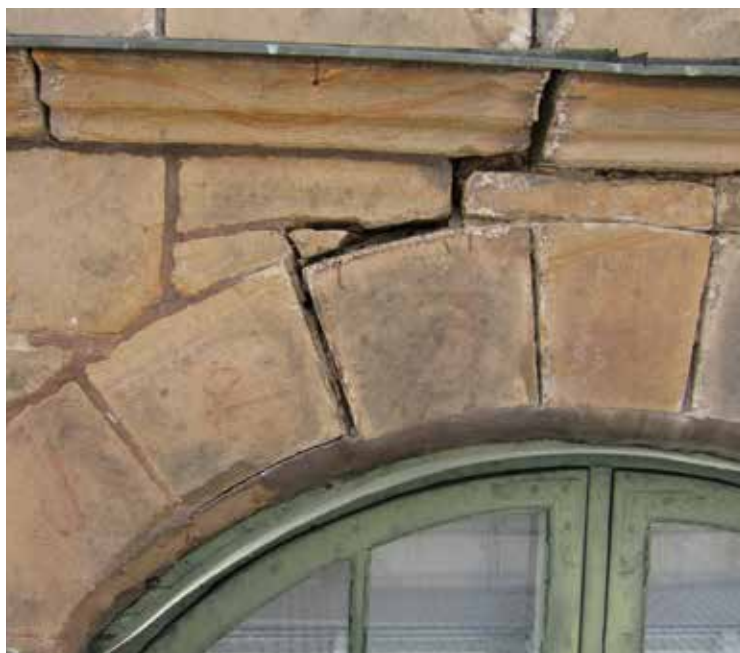
**Skadebeteckning:**

Sprickor, öppen fog
-

Utskjutande sten

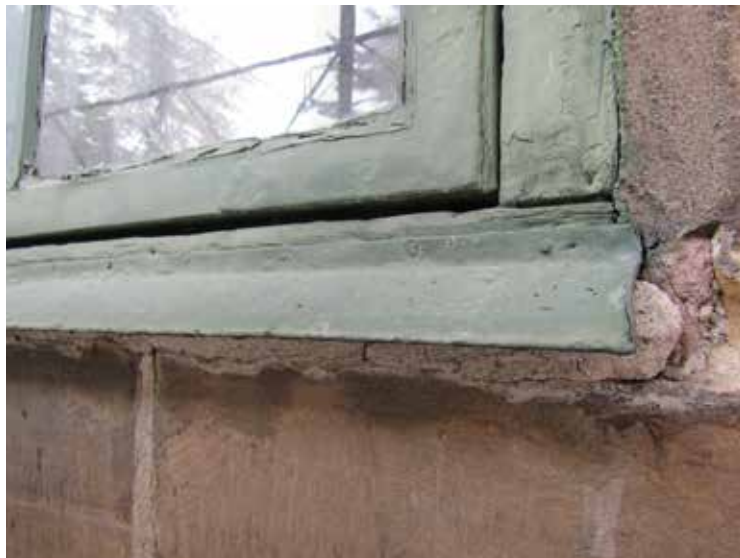
Karmbottenstyckenas fönsterbleck är utformade utan det vinklade blecket och består således endast av en sedvanlig, uppvikt plåt med en svag nedåtböjning i framkanten. Genom åren hade det

uppstått en glipa mellan blecket och karmbottenstycket. För att undvika vatteninträngning lossades blecken försiktigt av plåtslagaren. Karmen skrapades, håligheter kittades med linoljekitt och ytorna målades. Därefter återmonterades de gamla blecken med spik och målades. Eftersom de gamla spikarna hade åstadkommit hål så återmonterades blecken något lägre på karmarna, dvs de flyttades ned något från den tidigare nivån och kom således närmare den nivå som de ursprungliga blecken haft.

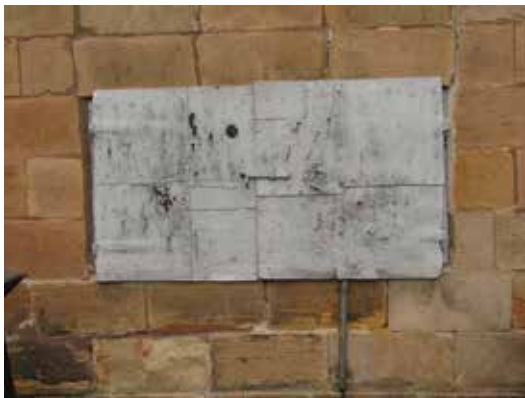
Ovan: Lucka på den södra fasaden.

Nedan: Konservatorns färgtrappa på en lucka mot norr.

Till höger: I början av 1970-talet företogs grundförstärkningar av Domstolsbyggnaden och av bilden framgår källarluckornas dåvarande färgsättning.

Någon målning av byggnadens källarluckor av järn utfördes inte under projektets gång, men för att förbereda frågan uppdrogs åt konservator Ninni Ekre vid Jönköpings läns museum att göra en färgtrappa som visar tidigare målningsskikt och kulörer. Denna undersökning visade att luckorna, som troligen tillkom omkring 1780, varit målade i flera olika kulörer. Olika gråa kulörer har varit vanliga och en mörkare grå finns även dokumenterad på färgbilder från 1970-talet. Detta kan även jämföras med en uppgift från 1874 att luckorna skulle målas ”i likhet med muren”, vilket torde var någon brun kulör. År 1924 föreslås däremot att luckorna skall målas i svart kulör. Underst satt däremot en brunaktig kulör, enligt den färgarkeologiska undersökningen. Det visade sig att denna kulör var snarlik den som de ovan nämnda källardörrarna målats i omkring 2017. Kulören på källarens dörrar och luckor skall således bli 2C-710 obränd umbra i enlighet med Riksantikvarieämbetets färglikare. Denna målning ingick inte i entreprenaden men bör utföras under våren 2021 och för att ingå i Riksantikvarieämbetets tillståndsbeslut.

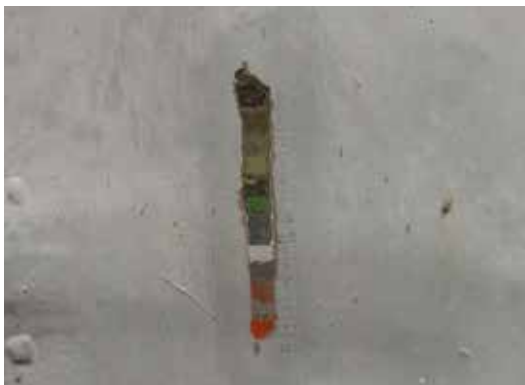
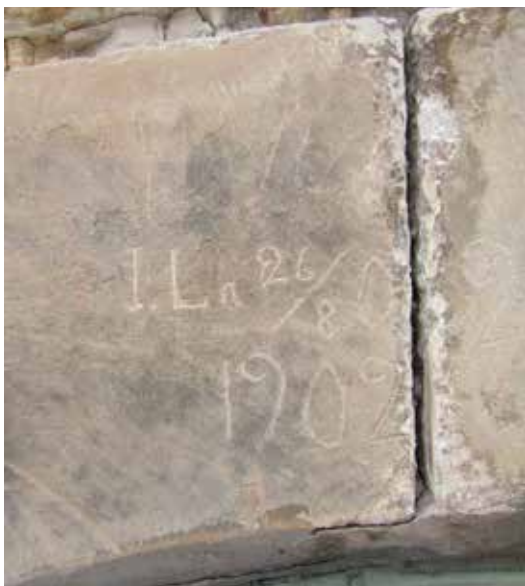
Inristning från 1902 högt upp på fasaden.

När ställningarna rests kunde man överst på fasaden läsa en inskription eller inristning. Den tyddes som ”I. Ln 26/8 1902”, ungefär som att året 1902 ristats två gånger. Inskriptionen hade en sådan placering att den måste ha utförts från en steg eller byggnadsställning. Om man studerar Överintendentsämbetets årliga besiktningsprotokoll beträffande Göta hovrätt finns det för 1901 noterat ett förslag om att ”fasaderna skrapas och borstas”. Detta innebar att ämbetet 1901 föreslog att man för kommande års budget skulle lägga in kostnaderna för en fasadöversyn. Detta genomfördes också enligt bevarade arkivhandlingar. Helt säkert har någon passerat på att göra inristningen samtidigt som byggnadsställningar var resta för fasadarbetena sommaren 1902. Man kan jämföra inristningens initialer med en ungefär samtida adresskalender för Jönköping. I stadens adresskalender för åren 1899–1900 finns det

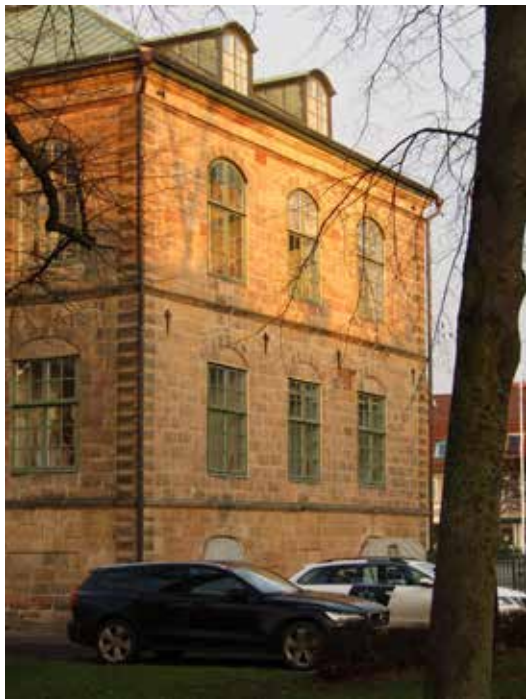
Den färdigrestaurerade fasaden.

Domstolsbyggnaden sedd från nordost efter avslutade arbeten.
