## Frinnaryds kyrka

Antikvarisk medverkan i samband med omläggning av torntak mm,  
Frinnaryds socken i Aneby kommun, Jönköpings län, Linköpings stift

Jönköpings läns museums dnr: 181/2015, 2019-292  
Länsstyrelsens dnr: 433-4121-2015, 433-7548-2019

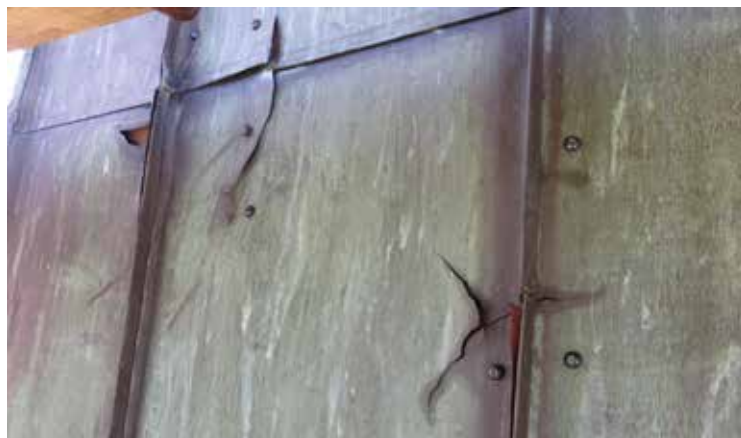
Torntakets skadebild var oroande med omfattande sprickbildning. En del sprickor hade funnits sedan en längre tid och lagats med "plåtlappar" eller fog/kitt. En del större sprickor riskerade att rivas upp vid stark blåst och dessa hade säkrats provisoriskt med skruvar. Tornets förgyllda detaljer var slitna. Vidare var de svartmålade urtavlor inte kompletta eftersom en del siffror fallit bort.

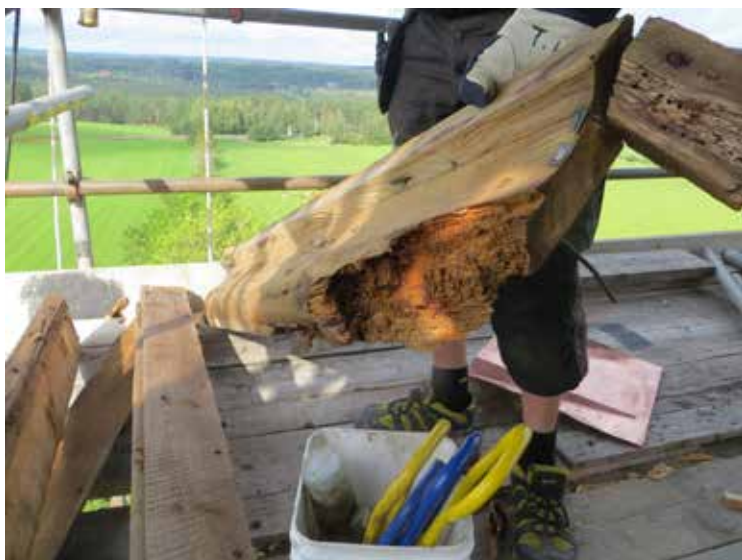
Ovan: Takbottnens nedre del med demonterad plåt. Till vänster: Kraftigt rötskadad profil vid den nedre kanten av spirans övre del.

Emellertid fanns större rötskador vid tornspetsens nedre kant och på den vertikala mittsektionen. Skadorna hade sannolikt uppstått när inträngande vatten och kondensvatten runnit utefter plåttakets insida och slutligen samlats upp vid profileringen. De profilerade underlagen för plåtens profilering fick i hög grad bytas och dessa kopierades med de gamla som förebild. Mellanpartiets blinderade partier var i god kondition, men ramverket fick delvis bytas ut. Generellt var ytorna mot väster särskilt rötangripna.

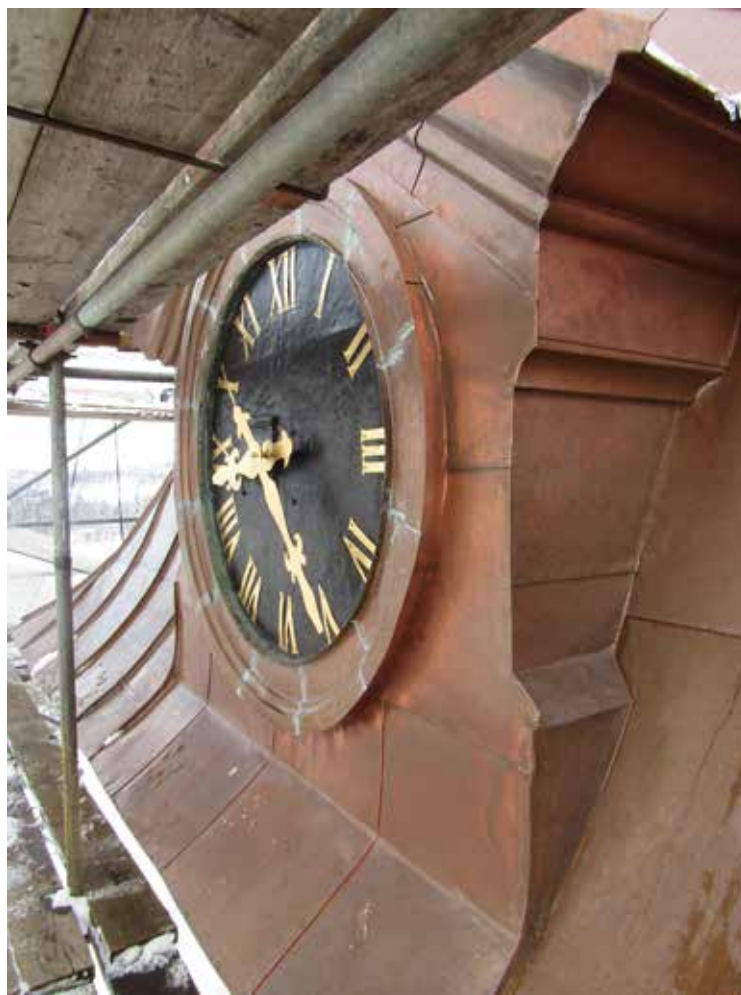
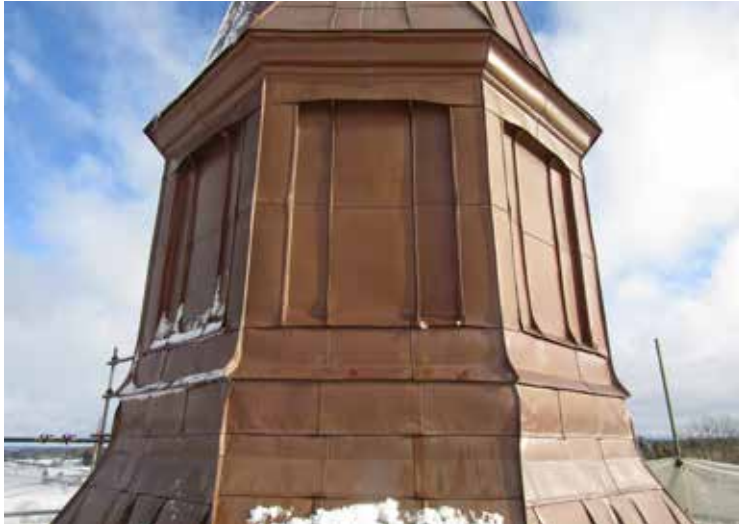
Ovan: Falsar som löper över vinklade partier bör inte som här göras vinklade, utan som en rundning.  
Till höger: En urtavla efter omtäckning. Nedtill kan man ana hur de rundade falsarna vid frontens sidor utfördes.

Många falsar i den befintliga plåtläggningen var omkullslagna för att ge ett slätt intryck. Vid omläggningen försökte man undvika att göra detta regelmässigt eftersom plåten då utsätts för påfrestningar. Skillnaden bedömdes inte innebära några visuella skillnader sett från marknivån. På liknande sätt var en del falsar som löper från en plåtvinkel till en annan raka. Detta utförande ändrades så att man i stället gjorde böjda falsar, se illustration. Härigenom åstadkoms en hållbarare teknisk lösning.

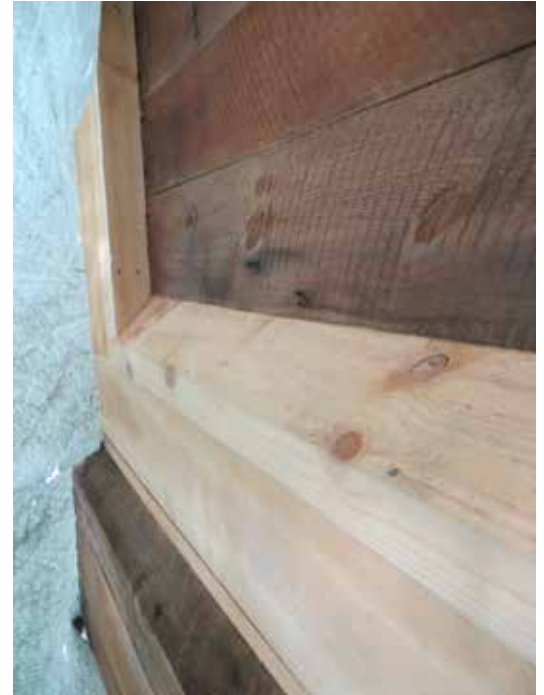
Ovan: Byte av ramvirke på spirans mellandel. Där kunde blindingens virke däremot sparas.  
Ovan till vänster: Spirans mellandel med blindingar efter omläggningen.

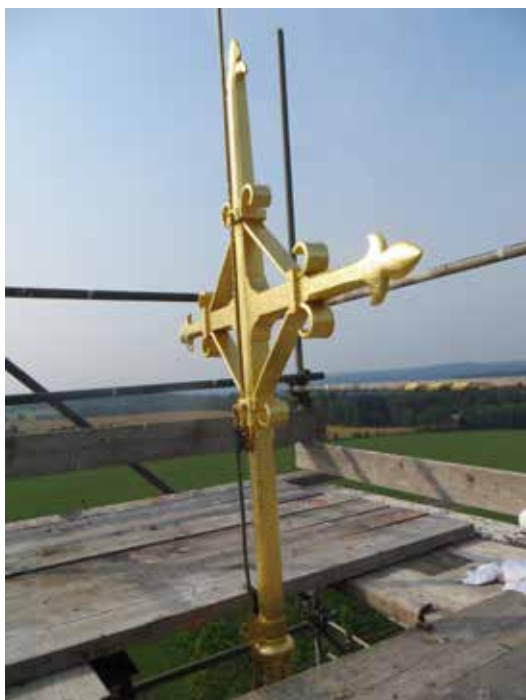
Ovan: Det förgyllda tornkorset.  
Till höger: Den restaurerade urtavlan.

Tornspirans krönande kors och kula samt de fyra mindre kors som sitter ovanför urtavlorna förgylldes.

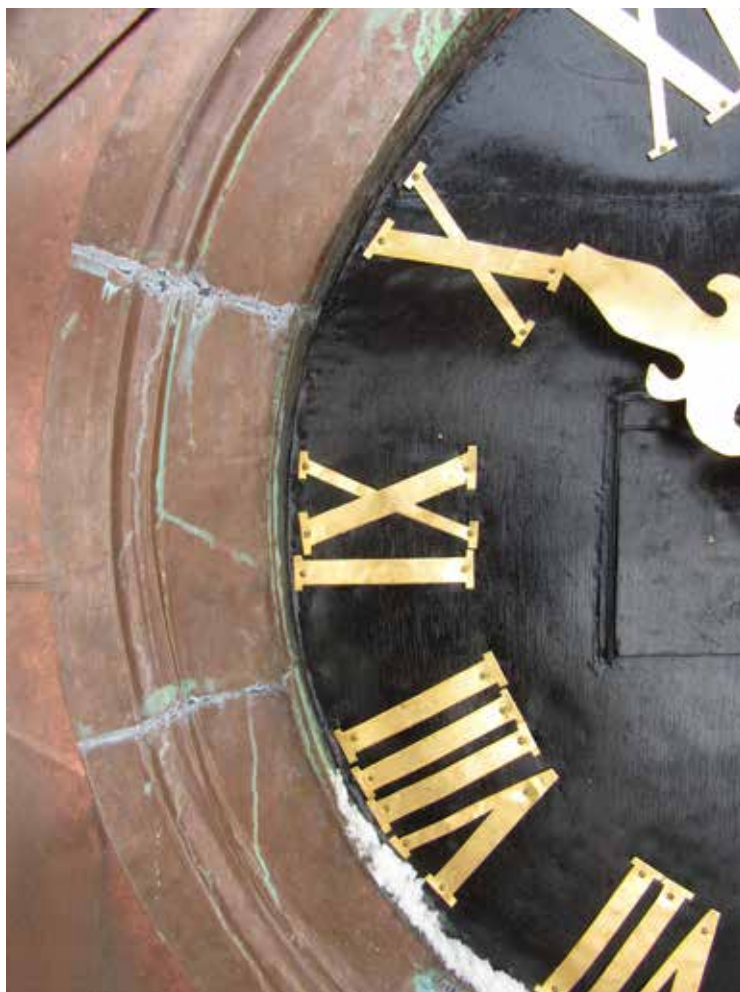
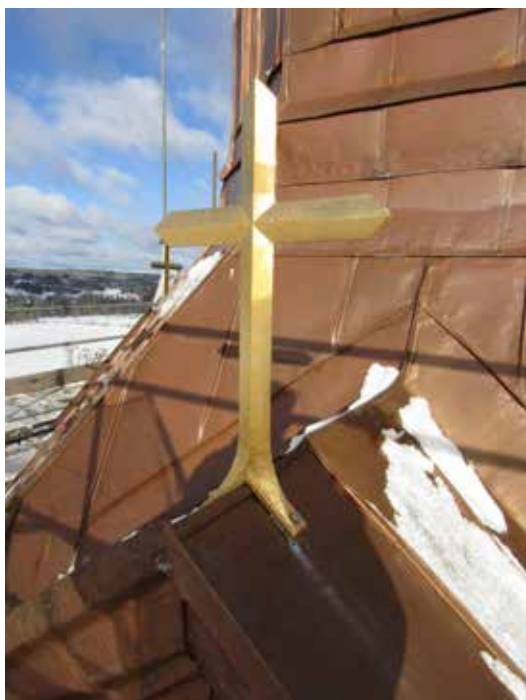
Ett förgyllt kors ovanför en urtavla.

men eftersom dessa kunde utgöra en svag punkt i det för övrigt nylagda taket gjordes nya kupor. Däremot lyckades man bibehålla de runda, svartmålade urtavlorna av kopparplåt. Anslutningen mellan urtavlorna och den anslutande nya plåten krävde eftertanke och noggrannhet, men kunde genomföras med gott resultat. Urtavlorna målades åter svarta.

Urtavlorna saknade en del siffror. Därför demonterades alla siffror och de saknade nytillverkades. Alla siffror förgylldes och återmonterades med spårskruv av mässing.

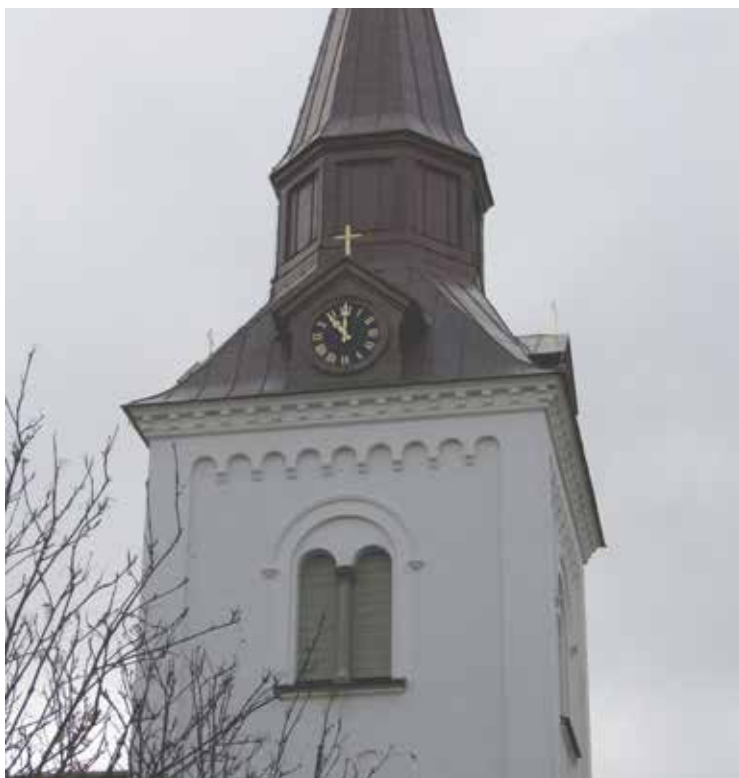
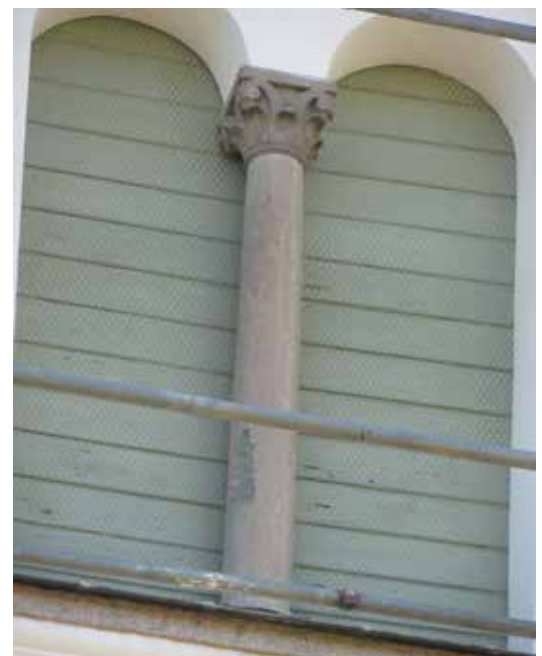
Ovan: En mindre skadad kolonnett med endast yttlig spjälkning.

Till vänster: Tornkrönet efter stenkonserveringens åtgärder och byte av den hitre kolonnetten.

Konserveringsföretaget genomförde åtgärderna. Den norra kolonnettens valvringar avlastades och kolonnetten demonterades genom att den först sågades av. En ny, svarvad kolonnett av kalksten monterades. Stenen var "Jämtlands grå" i svagt gråa, bruna och röda kulörer i likhet med den befintliga. Stenen levererades av Dala sten AB och svarvades av Stefans Stenhuggeri AB. Det tycks bland annat varit den tidigare kolonnettens förankring med rostande dubb av järn, som bidragit till att den spruckit och spjälkats. Dubbens diameter var 18 mm och dess längd 130 mm. De nya dubbarna var av rostfritt, syrafast stål, med en diameter om 16 mm och en längd om 200 mm. Dubbarna fixerades med PCI Flexmörtel premium. Övriga kolonnetter konsoliderades och stenlagades för att förhindra vatteninträngning i sprickorna.

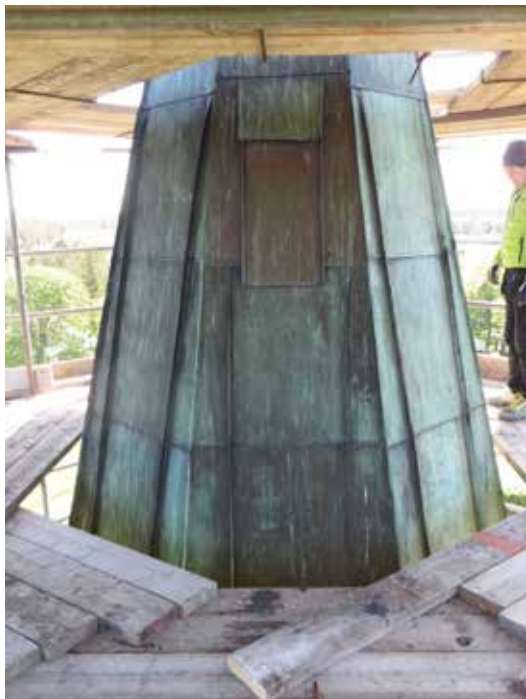
Av denna bild kan man svagt ana att plåten som ligger ovanför den öppningsbara luckan är senare än den övriga plåtbeläggningsen. Upp till är plåten från kompletteringsarbetena 1969, medan resten av plåtbeläggningsen inte har kunnat dateras.

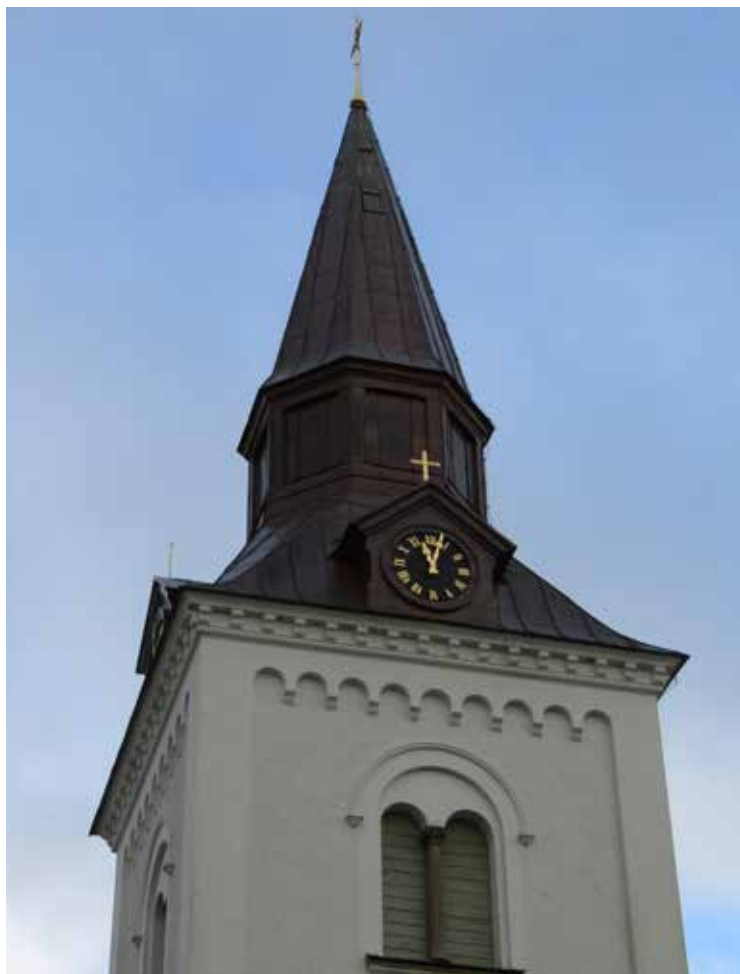
Tornets krön efter de vidtagna åtgärderna på torn-taket och vid ljudluckorna.

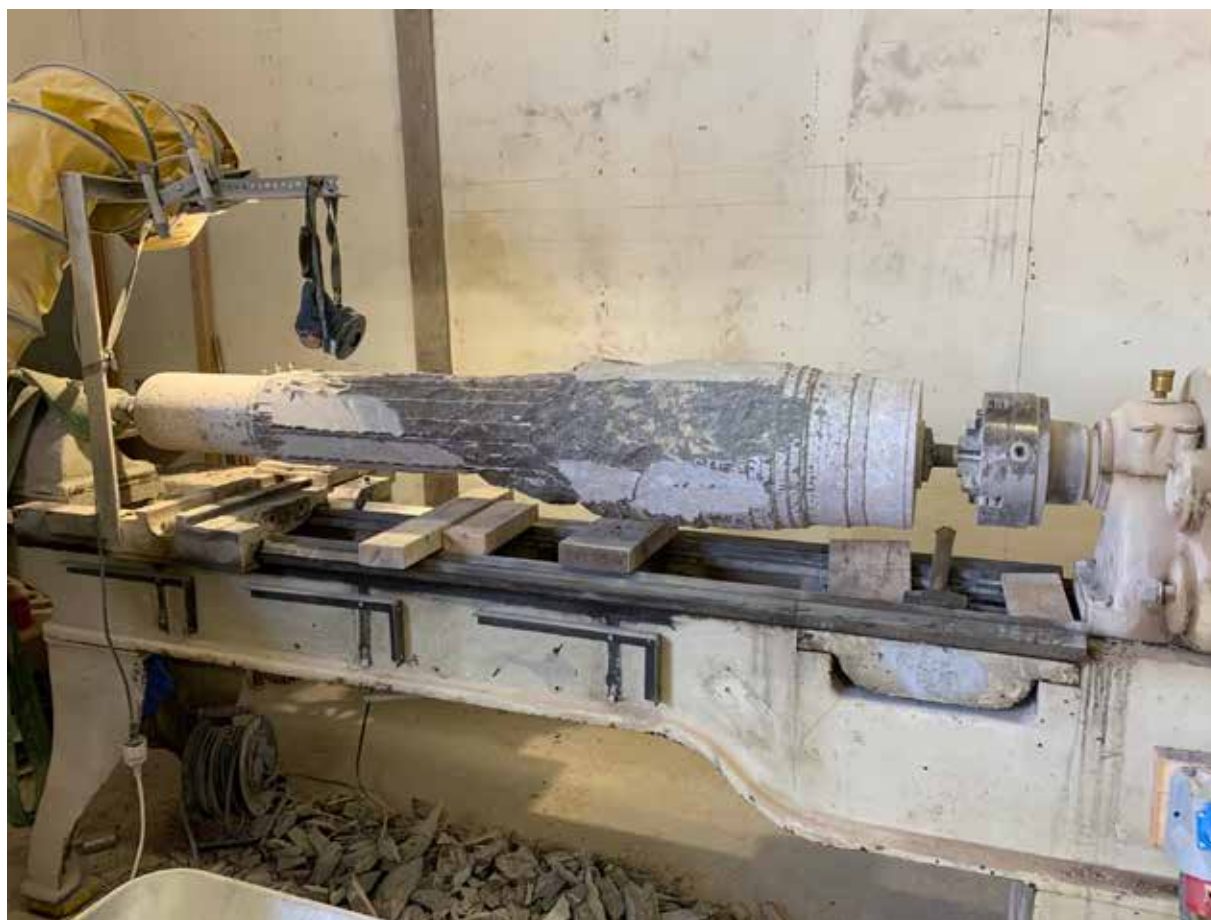
Sprickan öppnades och det visade sig att rostiga dubbar i kolonnettens undre och övre del orsakat att stenen sprängts inifrån

Den rostiga dubben var 18 mm tjock och 130 mm lång

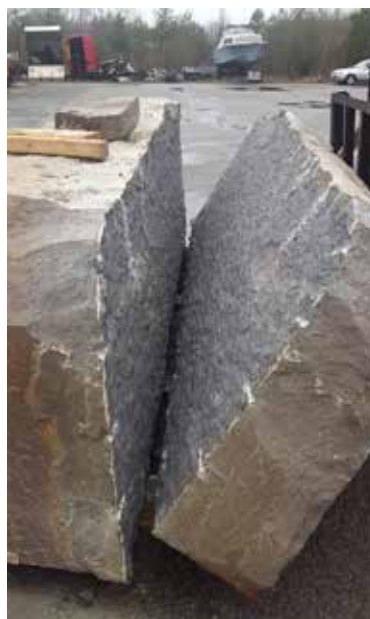
Ny kolonnett

Vikt.....ca 150 kg  
 Medelmått i diameter.....24 cm  
 Höjd.....164 cm

Kalkstenen, Jämtlands grå, levererades av Dalasten och svarvades av Stefans Stenhuggeri AB. Ersättningsstenen valdes i samråd med representanter från byggherren, entreprenören, Länsstyrelsen och Länsmuseet under ett möte inför byggstart. Jämtlands grå valdes bland annat med tanke på sin färg som i mycket stämmer överens med ursprungsstenen.

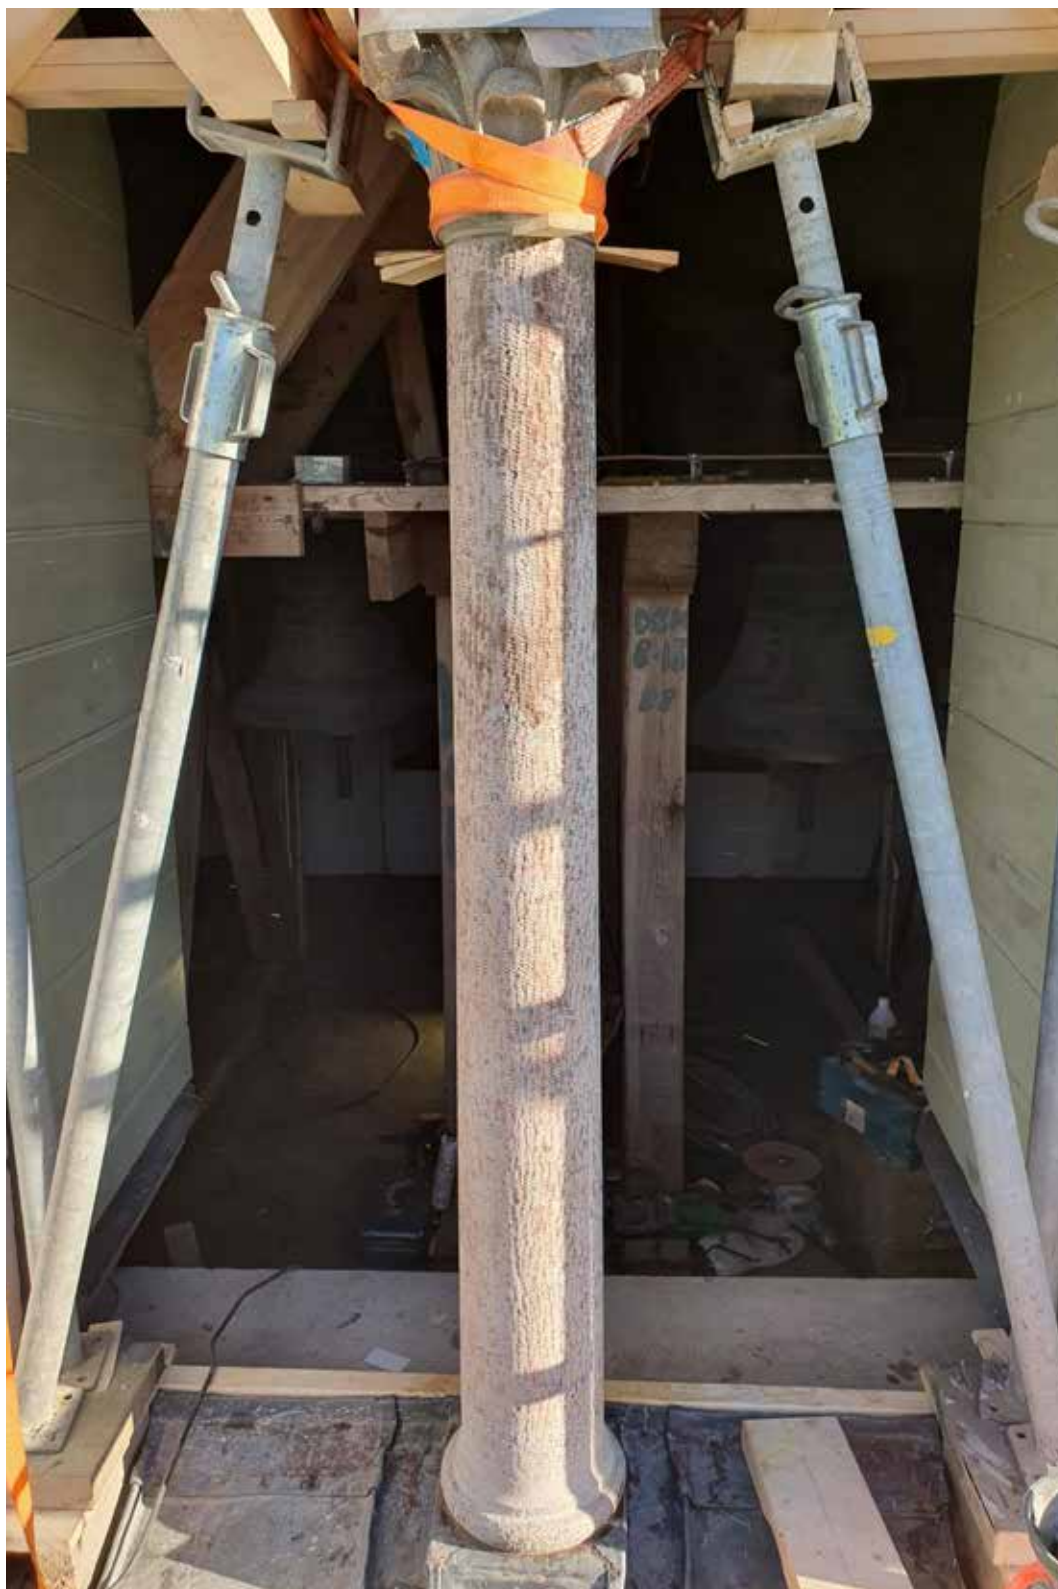
Den nya kolonnetten på plats

Kolonnetten vinschades upp med handkraft. Den dubbades på ovan- och undersidan med 16 mm rostfri syrafast stålstång, 200 mm lång. Därefter monterades den med PCI Flexmörtel premium.

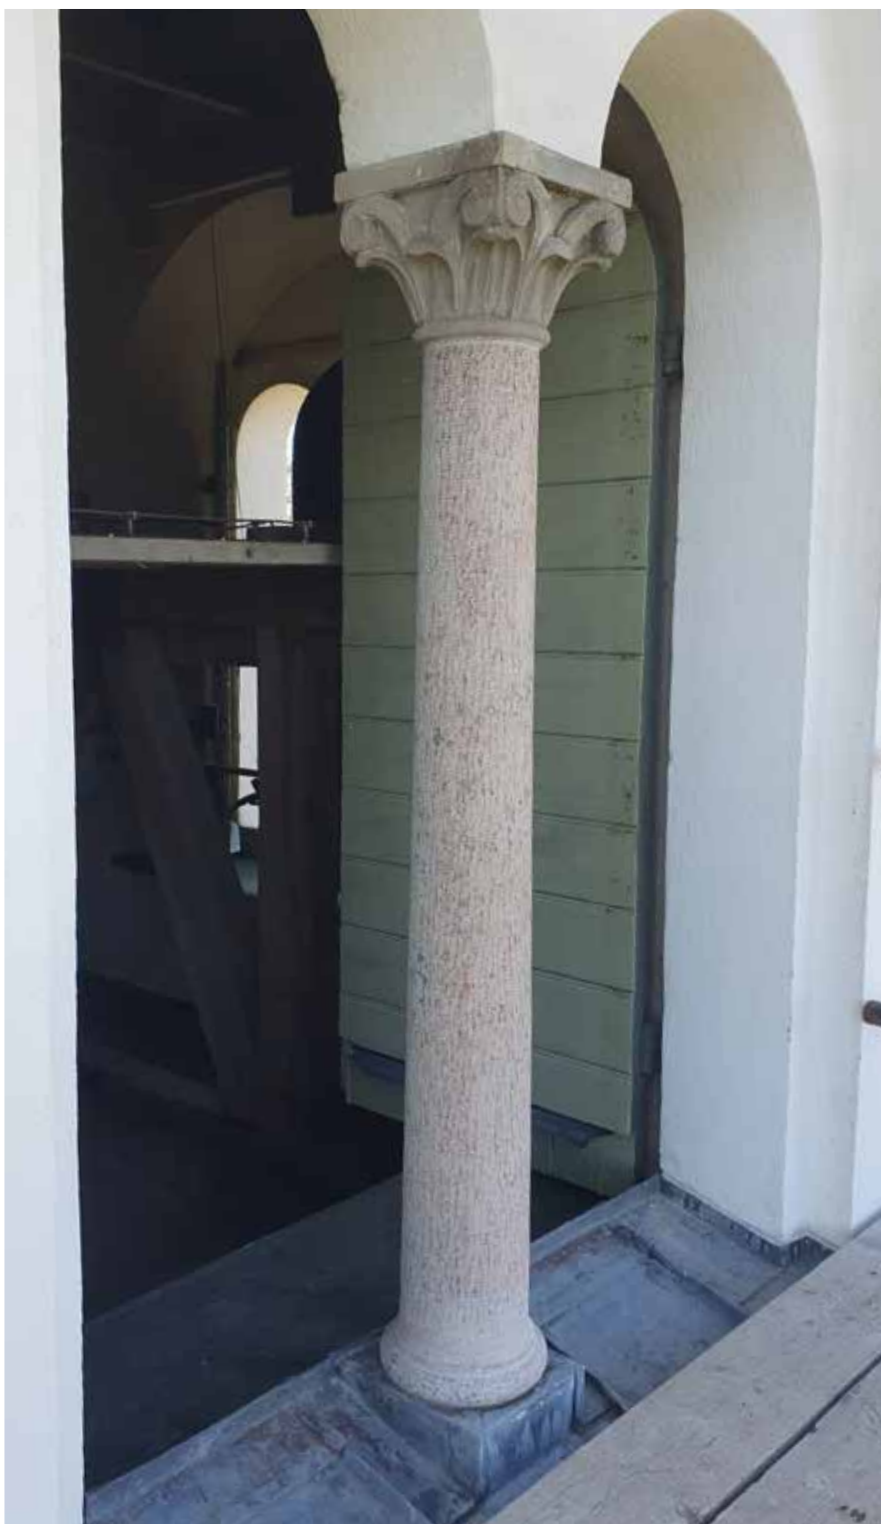
Kolonnnetten i sin helhet efter åtgärder
