# Tofteryds kyrka

Antikvarisk medverkan i samband med utvändig restaurering och ny tillgänglighetsramp. Tofteryds socken i Vaggeryds kommun, Jönköpings län, Växjö stift

## Tofteryds kyrka

Antikvarisk medverkan i samband med utvändig restaurering, och ny tillgänglighetsramp, Tofteryds socken i Vaggeryds kommun, Jönköpings län, Växjö stift

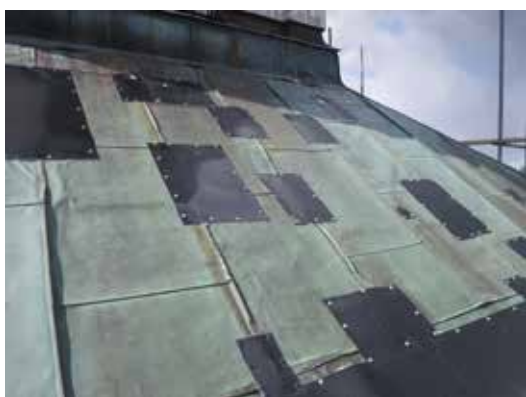
Torrtakets koppartäckning har omfattande skador åt öster. Skadorna har lagats provisoriskt.

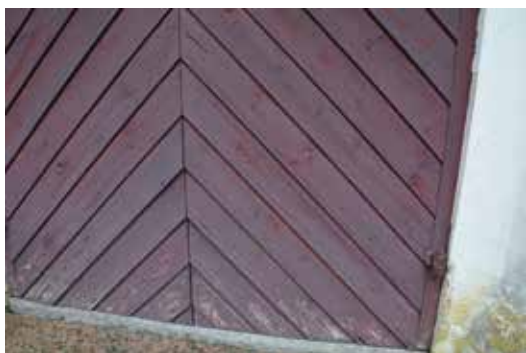
Den sekundära panelen på kyrkans södra port är sprucken och rötskadad i de nedre delarna.

Panelen på kyrkans södra port var rötskadad i de nedre delarna och lagades i med ny panel i dessa delar. Porten var från 1835 men hade sekundärt klätts med panel 1983. Alternativet att nu helt avlägsna panelen och istället laga och återställa porten som ramverksdörr diskuterades. Åtgärden avses istället göras om några år i samband med tillgänglighetsanpassningen av entrén.

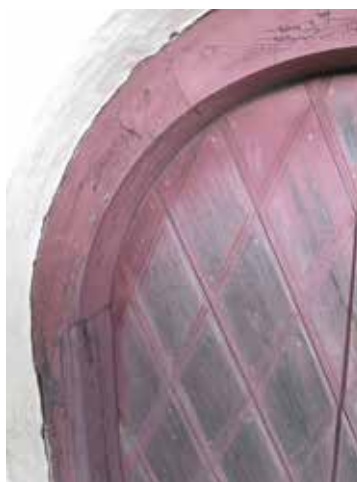
Ljudluckorna med sentida rombisk panel. Oljefärgen i bränd terra är kraftigt nedbruten. Under denna framträder stenkolstjärna.

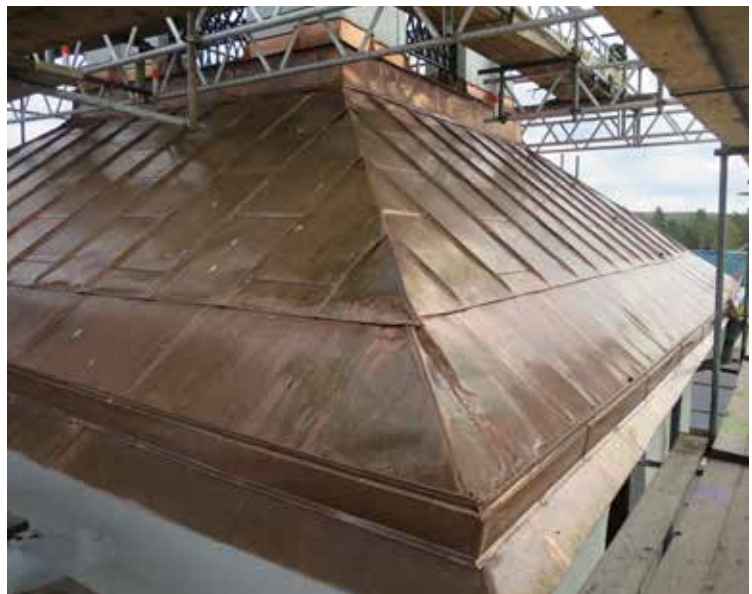
Den nya skivtäckningen i kopparplåt utfördes lika den förutvarnande. Ståndrännan utfördes med mindre våder, för att undvika rörelseskador i plåten. Att återställa lanterninens bas i trä diskuterades men anslutningsplåten bibehölls av tekniska skäl. Plåten formades dock för att likna en bas och målades även in i fasadens färg (ännu inte utfört).

Den nya täckningen utfördes med 0,6 mm kopparplåt i dubbelfalsad skivtäckning med tvärfalsarna förskjutna mellan våderna. Plåtformatet 600 x 900 mm föreskrevs. Falsar tätades med linolje-baserad falsolja. Ståndrännan utfördes av korta plåtformat och långt uppdraget underplåt. Ståndrännan försågs med stomme av trä.

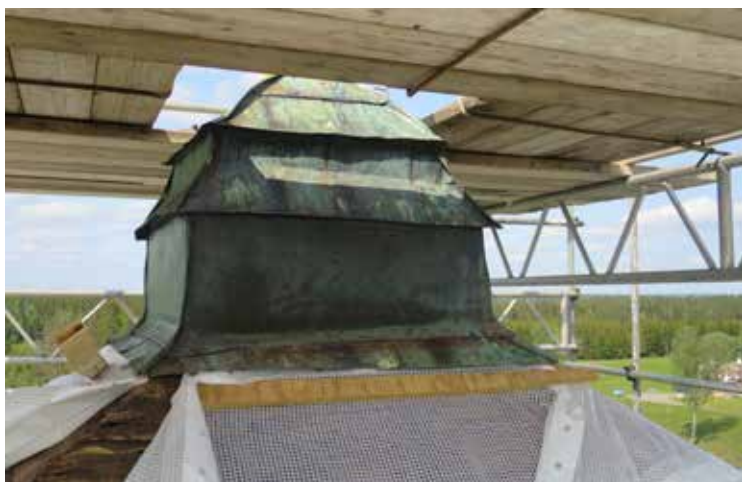
Vid byggmötet hade täckningen på lanterninens tak redan rivits. Enbart den översta delen vid krönet fanns kvar. Denna bestod av småskaliga plåtar av varierande storlek och med handslaga falsar. Nedre delen hade sekundärt lagats i med större plåtar.

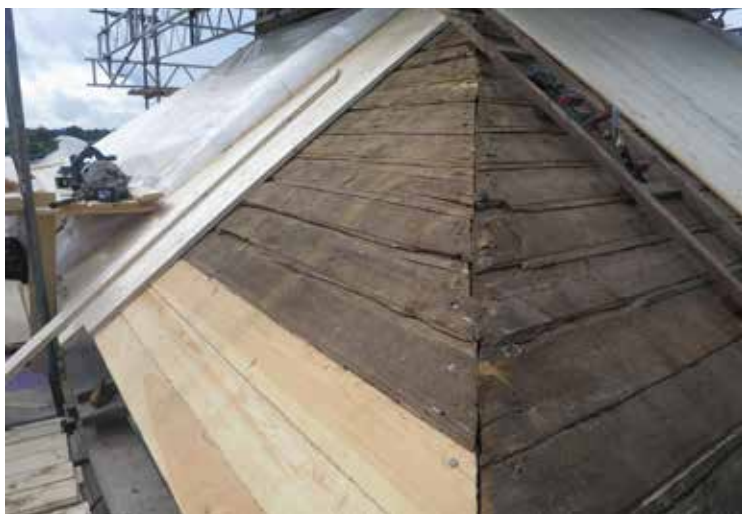
Lagningar av den äldre taksvallen på den östra sidan.

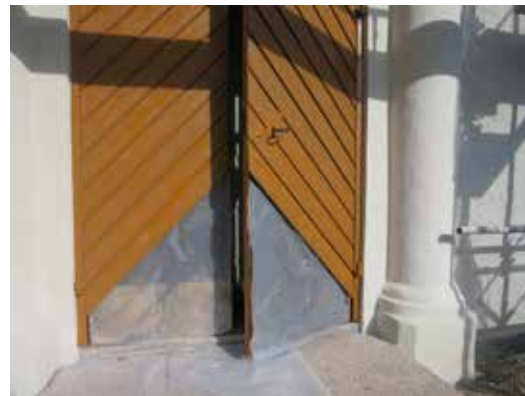
Rötskadade panelbrädor nederst på södra porten ersattes med nya.

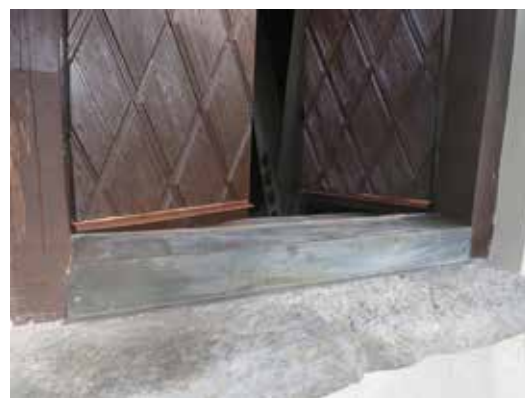
Ljudluckorna försågs med dropplist av kopparplåt längs de nedre kanterna, som skydd mot inträngande fukt.

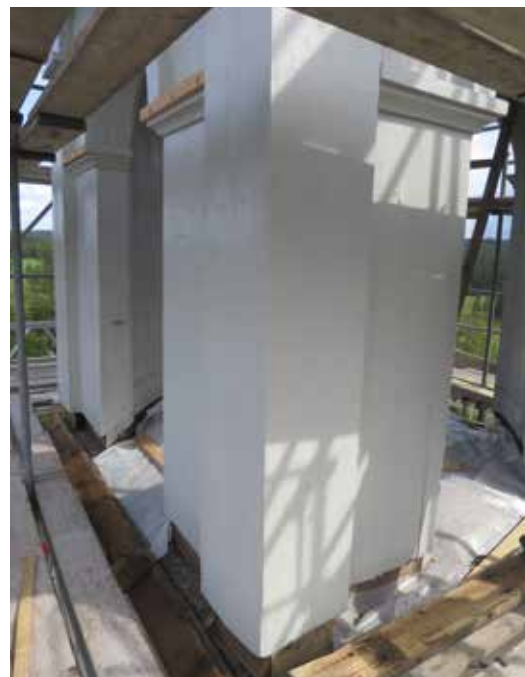
Lagningar på lanterninens fasad.

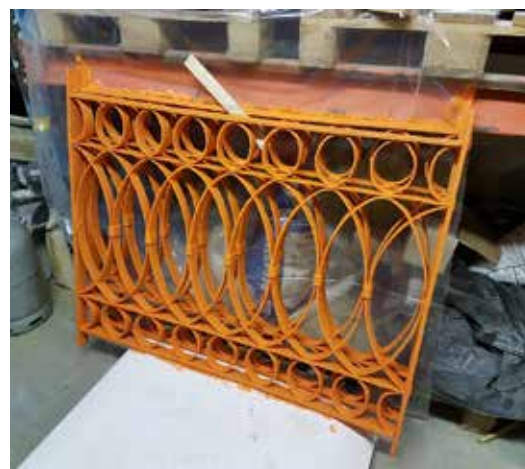
Lanterninens smidesgaller nedtagna, blästrade och behandlade med blymönja.

Lanterninens smidesgaller togs ned och blästrades rena från rost på verkstad. Efter rostskyddsbehandling med blymönja målades de med svart linoljefärg i tre strykningar. Återmonteringen skedde med befintliga järnmälör.

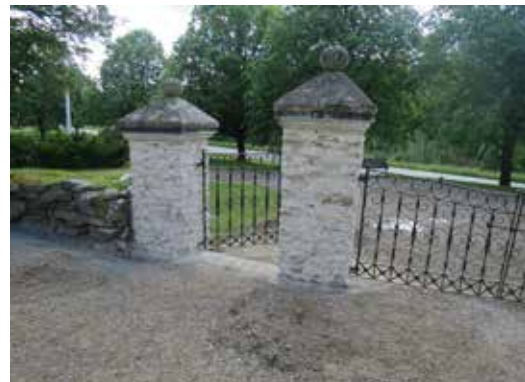
Den sentida skadade putsen på grindstolparna åt väster knackades ned in till murverket.

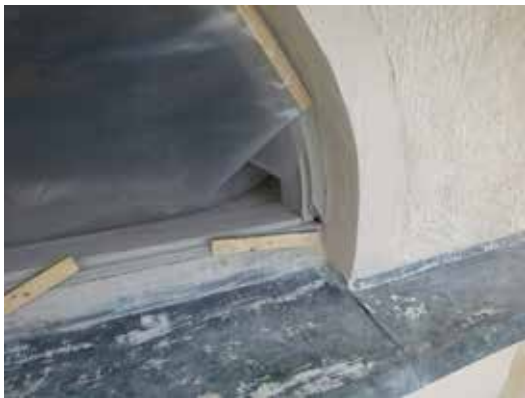
Målningen av krönplåten över västportalen kvarstod vid slutbesiktningen.

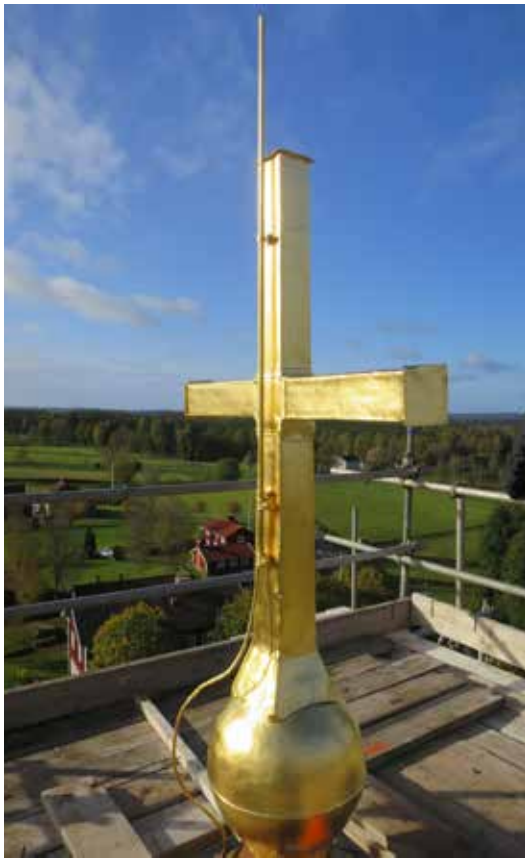
Tornets krönprydnad efter omförgyllning. Den nya åskledaren fästes in i prydnaden och förgylldes även den för att bli mindre synlig.

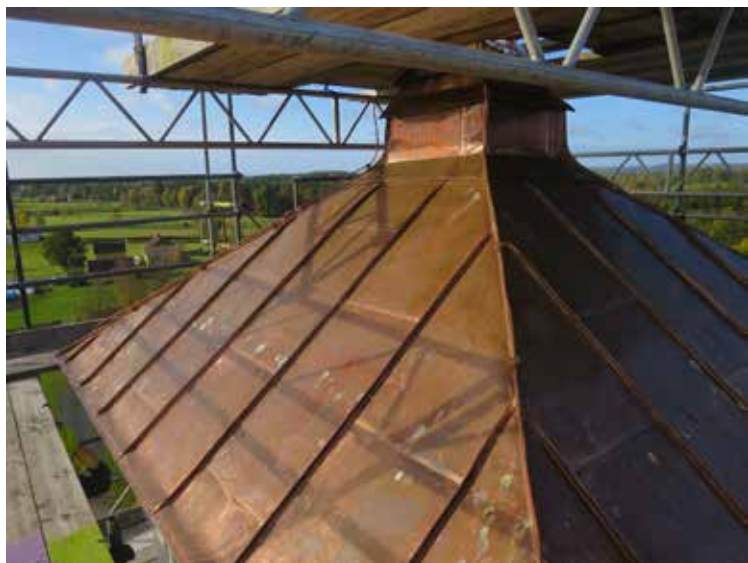
Lanterninens tak med ny skivtäckning i kopparplåt utan ståndränna. Med den bevarade originallisten fick takfoten ett något utvikt avslut.

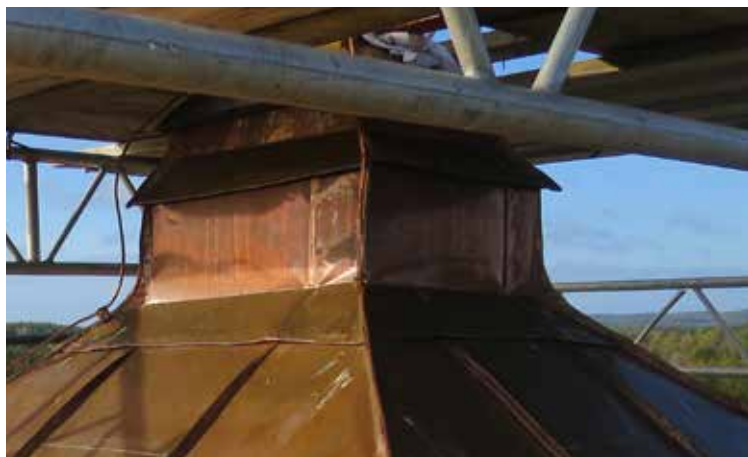
Krönets speciella säteritaksform bibehålls. Däremot utfördes den inte med små plåtformat, vilket annars är karaktäristiskt för äldre plåtslageri.

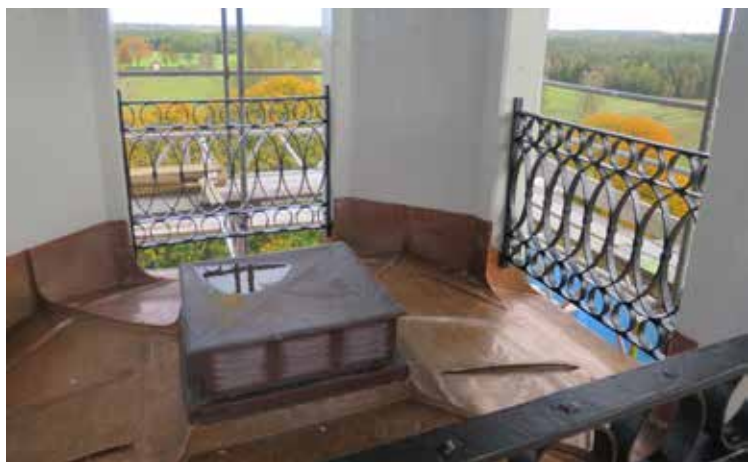
Ny koppartäckning invändigt i lanternien. Den tidigare takluckan bibehålls.

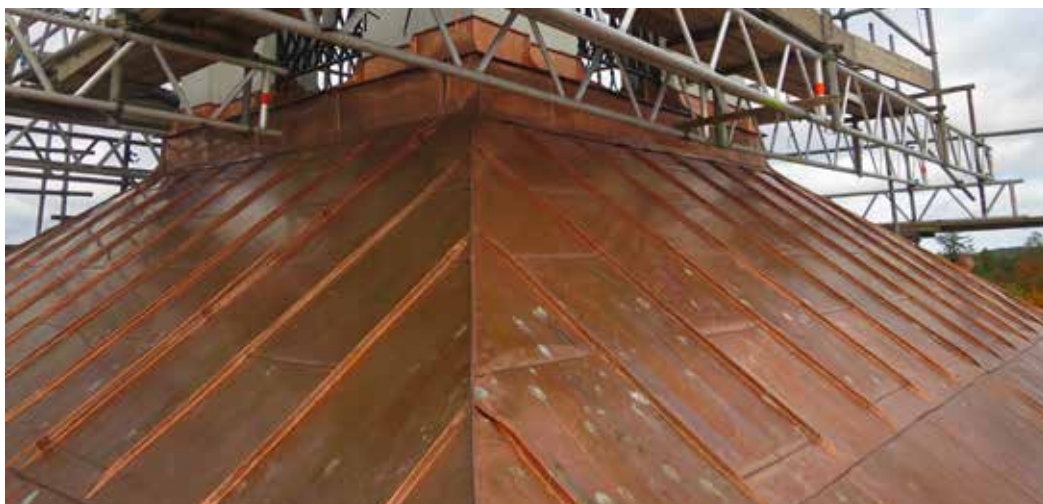
Torn - och lanterninetakens nya koppartäckningarn präglas av hantverksmässigt utförande.

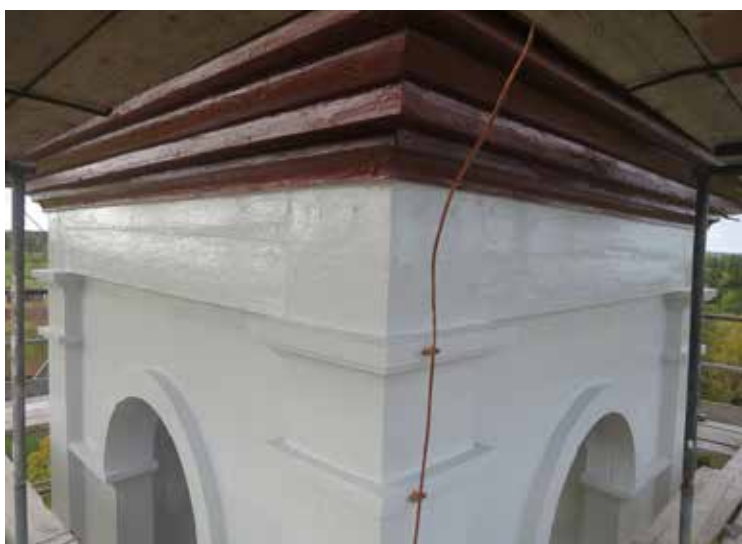
Lanterninen fick en något ändrad färgsättning med ljust gråa fasader och rödbrun taklist. Att återställa den marmorering som den ursprungligen haft bedömdes inte som realistiskt i dess utsatta läget.

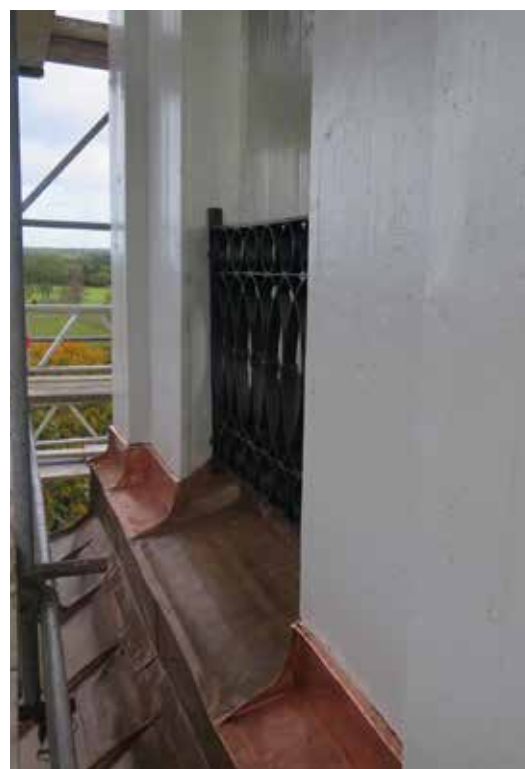
En viktigt detalj var anslutningsplåten vid lanterninens bas. En bräda placerades bakom så att plåten hamnade i liv med fasadpanelen. Plåtlisten målades sedan in i fasadens kulör med en modern primer.

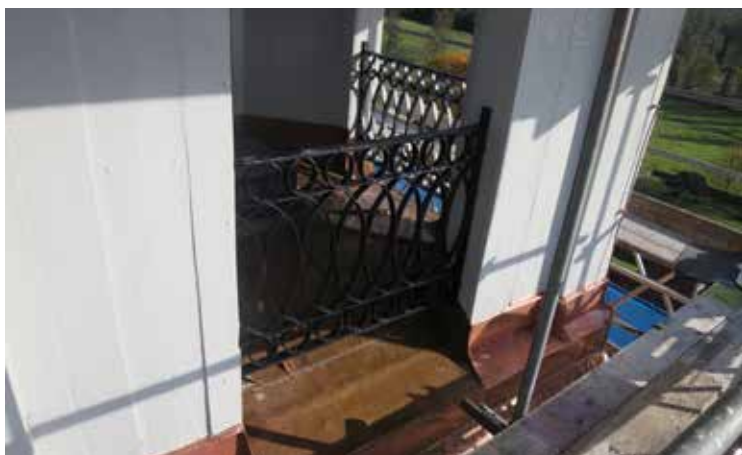
Lanterninens smidesgaller blästrades och målades med blymönja och svart linoljefärg.

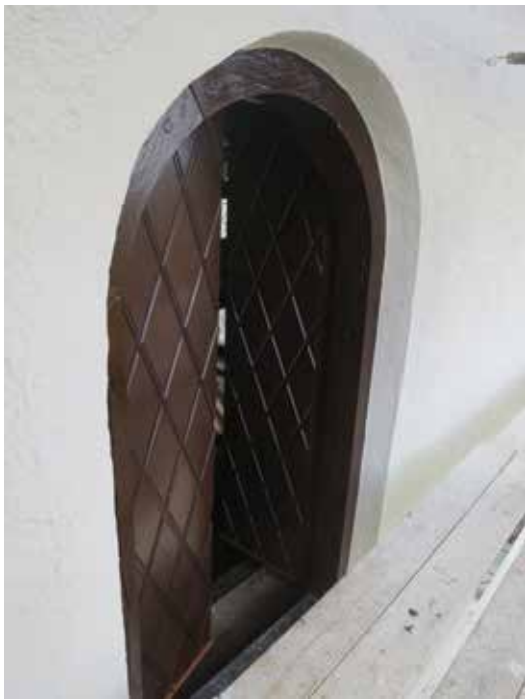
I ljudluckornas karmar förekom rötskador i de sekundära lagningarna nederst. Lagningar gjordes nu om och ersattes med hyvlad kärnfuru, fina gränssnitt och smidd spik. Enstaka panelromber med genomgående sprickor ersattes med nya i samma form.

Ena ljudluckan efter lagning och ommålning. Luckorna målades med oljefärg i en brun kulör för att efterlikna tjära på avstånd.

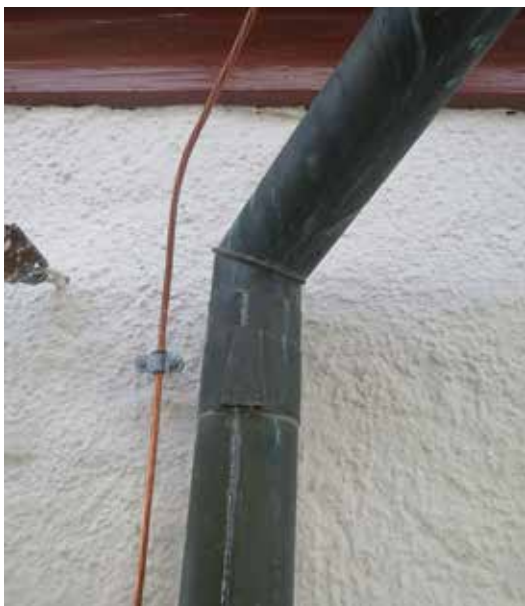
Nya åskledaren med fäste i stål isolerat med bly.

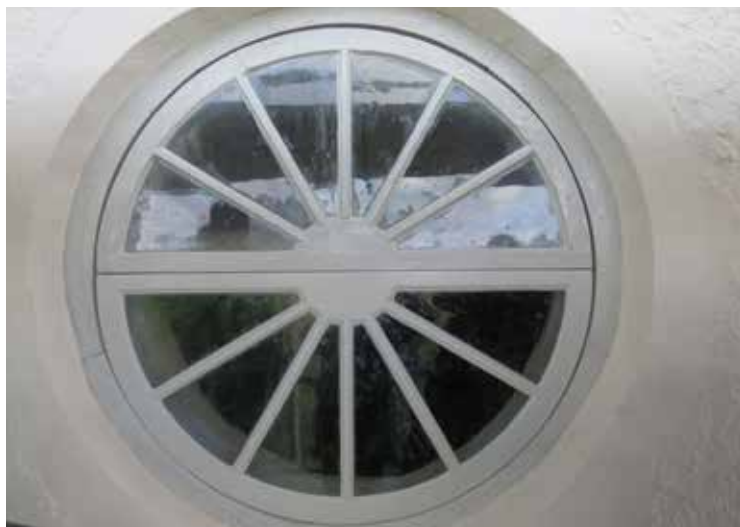
Ny fönsterbåge tillverkades till tornets rundfönster. Den nedre bågen är nyttillverkad med den befintliga som förlaga. Nyttillverkat munblåst glas har använts till rutorna.

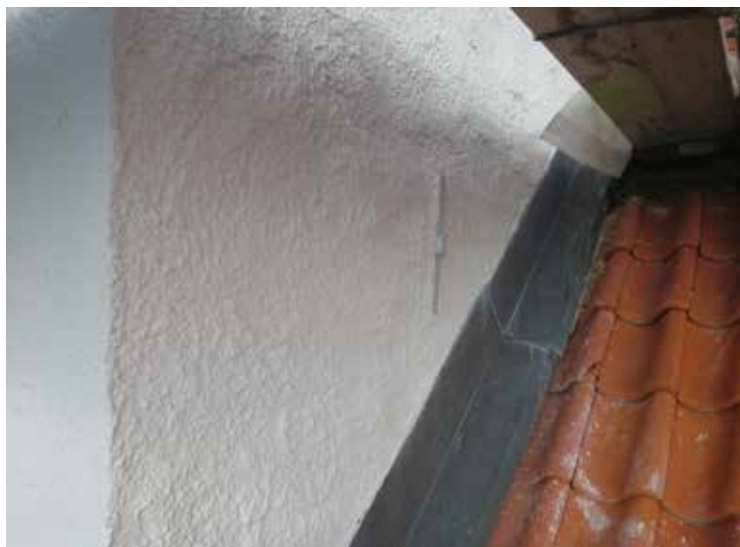
Ankarjärnen i tornfasaden var svartmålade. Utifrån äldre bilder framgick att järnen inte varit särskilt markerade före renoveringen på 1960-talet. Dessutom sakande de någon dekorativ form vilket ofta var fallet i fasader före nyklassicismen. Av denna anledning valde man nu att måla in ankarjärnen i fasadens brutna vita kulör. Järnen rengjordes från rost och behandlades med blymönja före målning med linoljefärg.

Delar av tornfasaden med ankarjärn inmålat med oljefärg i fasadens kulör.

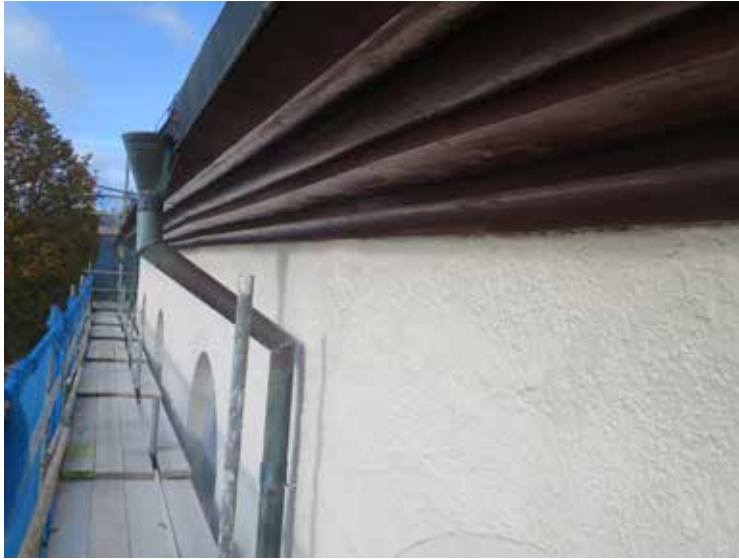
Del av långskeppets södra fasad efter avfärgning och ommålning av taklist.

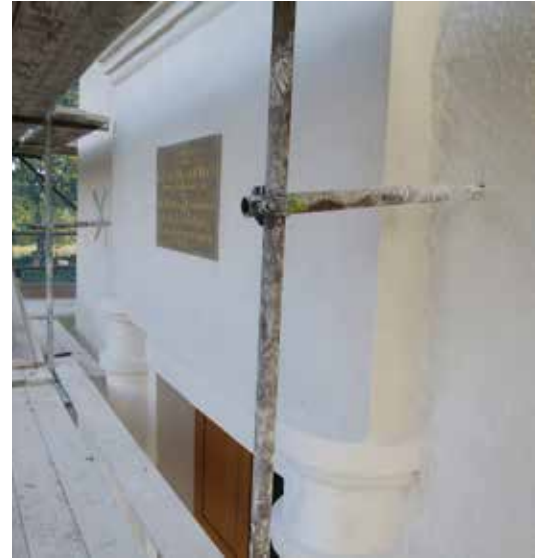
Arkitraven i västportalen efter avfärgning och omförgyllning av inskriptionen på minnestavlan.

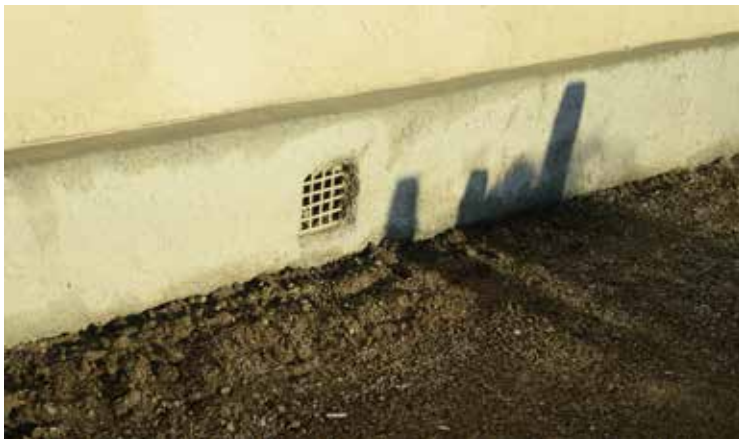
Parti av sockeln målad i ljusgrå kulör med ventilgaller i samma nyans.

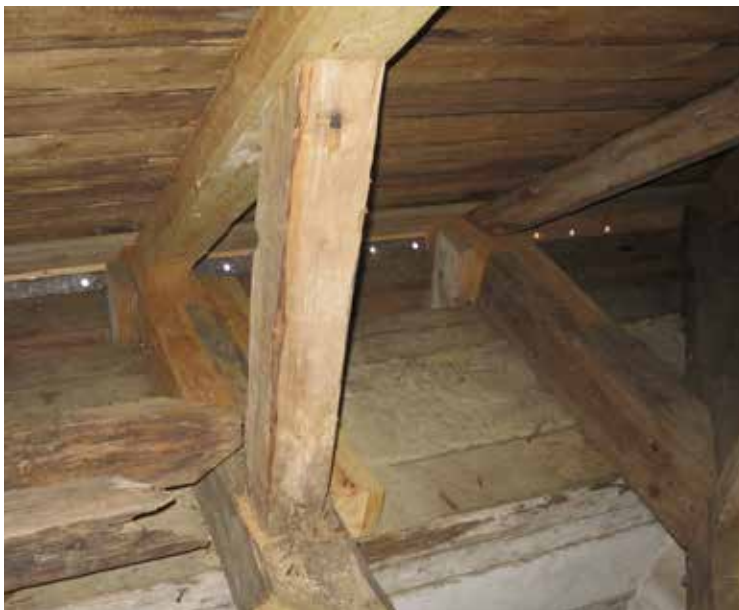
kyrkans tillkomsttid märktes den upp och demonterades varsamt för att möjliggöra en återmontering. Även takstolarna hade utsatts för fuktläckage under lång tid varpå rötskador uppkommit på vissa av takstolarnas ovansidor, både i anslutning till takfoten och i högbenens övre delar. Sammantaget behövde fyra bindbjälkar lagas i

Lagningar av två av torntakets takstolar.

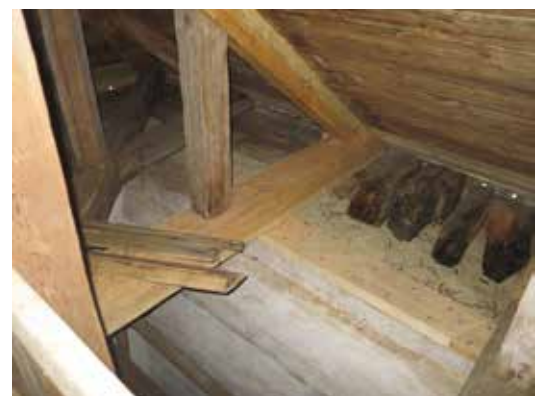
Takstolsdelar som byttes ut togs tillvara och lades in på tornvinden. Detta eftersom takstolen innehöll delar som misstänkts komma från den medeltida kyrkan. Delar som bedöms vara medeltida skulle kunna användas vid en framtida dendrokronologisk datering av den gamla kyrkan.

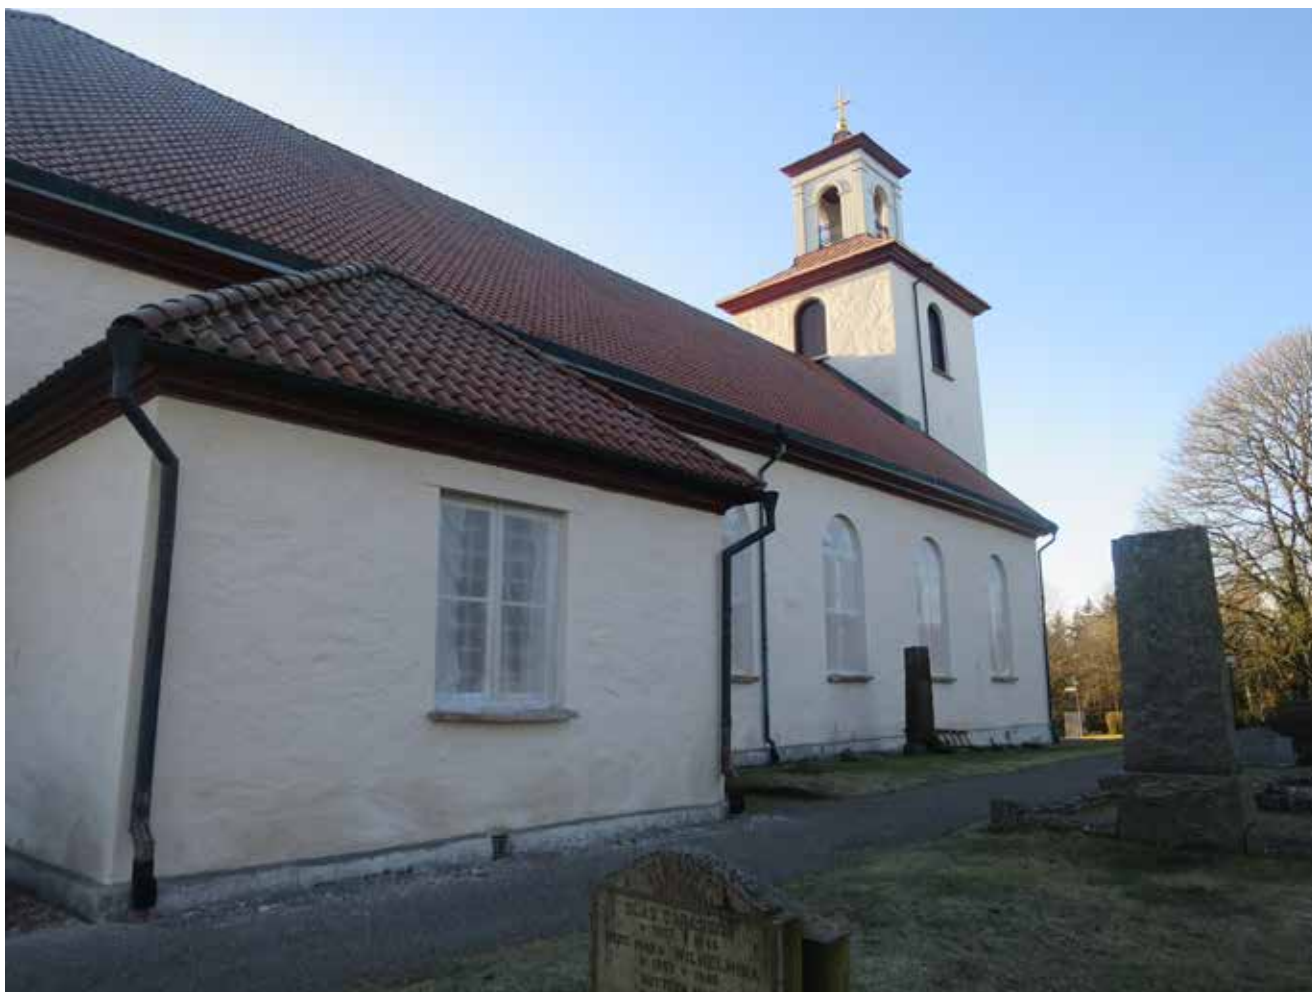
Kyrkans norra fasad. Återmonteringen och slutstrykningen av fönsterbågarna återstod vid besiktningen.

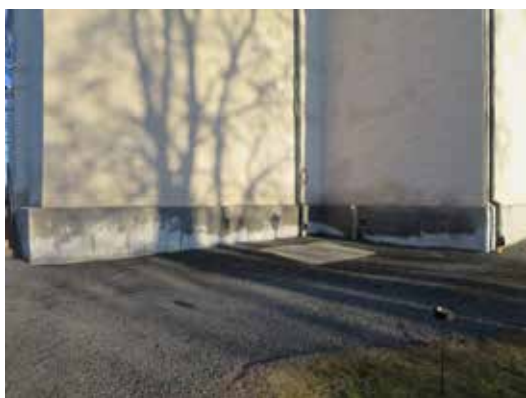
Söder om tornet där äldre gravvårdar tidigare stod uppställda ligger nu enbart den gamla trappstenen. Vårdarna har tagits in i kyrkan i avvaktan på en framtida konservering. Sockeln är något fläckig vid tillfället på grund av att det regnat.

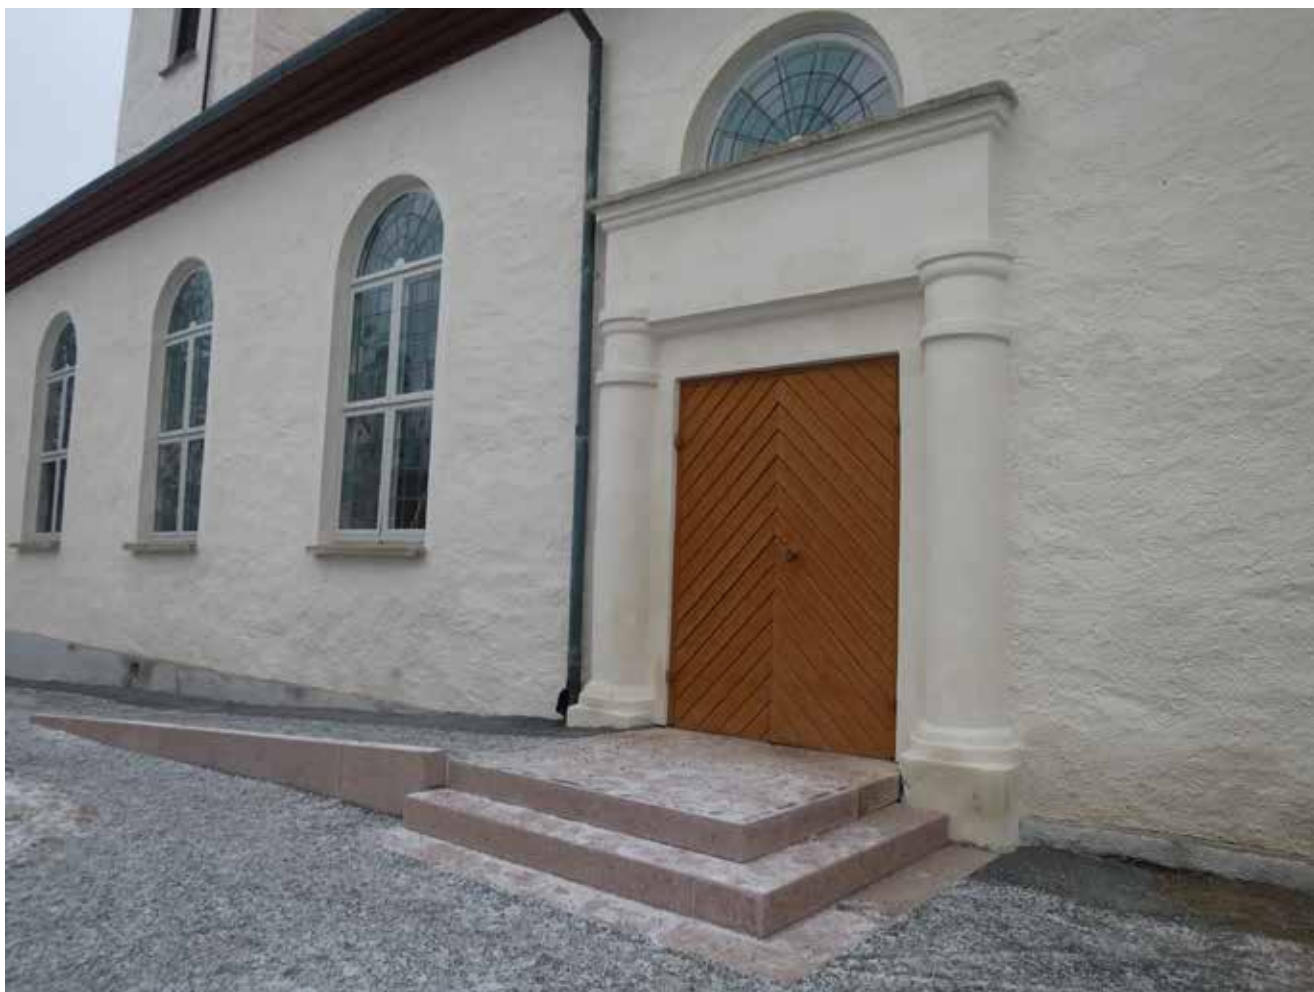
Den nya tillgänglighetsrampen framför södra entrén av röd krysshämrad Vångagranit. Handledaren är ännu inte på plats.

Rampen försågs med handledare av smide som infästes i kyrkans fasad. Denna utfördes av 5 cm plattjärn av stål och böjda infästningsjärn av fyrkantsjärn i dimensionen 2,5 x 2,5 cm. Ytan berarbetades lätt för att ge intryck av smide. Sammanfogning gjordes med svetsfog med nedslipad yta. Smidesledaren drogs så att den rundade formen på kolonnen i portalen. Den målades med rostskyddsprimer och svart linoljefärg.

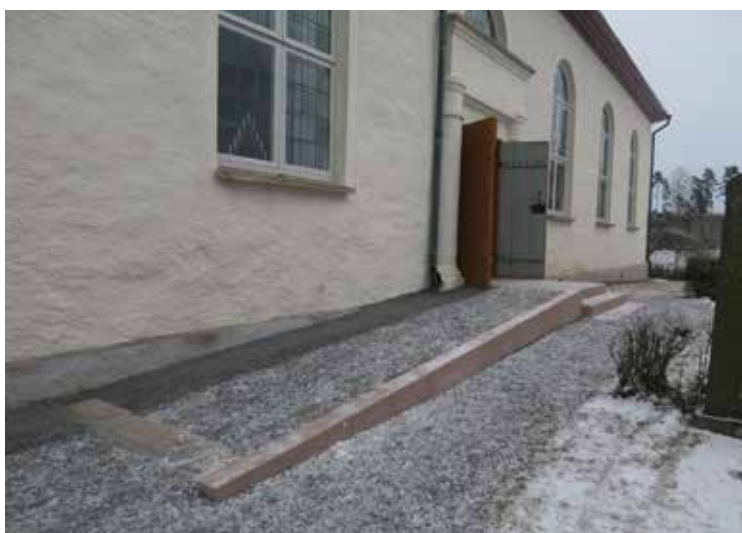
Rampen bestod av sidostycken av röd granit medan gångytan gjordes med packat stensmjöl med samma toppgrus som i gångarna. Längst ned i lades en stoppsten i röd granit.

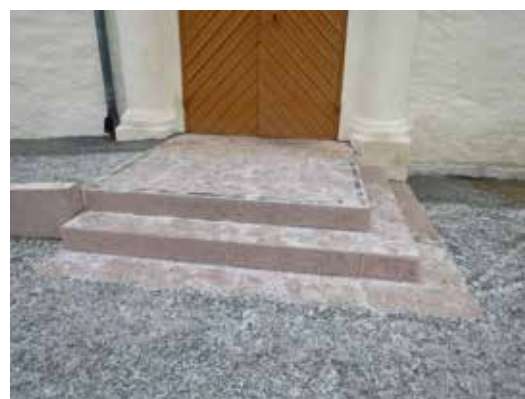
Befintlig trappsten bibehölls närmast dörren. Det övre viloplanet försågs med kontrastmarkering av grå granit längs kanterna. I rampens sträckning fick grusgången breddas något in i kanten av närliggande gravkvarter.
