# Fröderyds kyrka

Antikvarisk medverkan i samband med omläggning av absidtak,  
Fröderyds socken i Vetlanda kommun, Jönköpings län, Växjö stift

Jönköpings läns museums dnr: 209/2018  
Länsstyrelsens dnr: 433-6820-2018

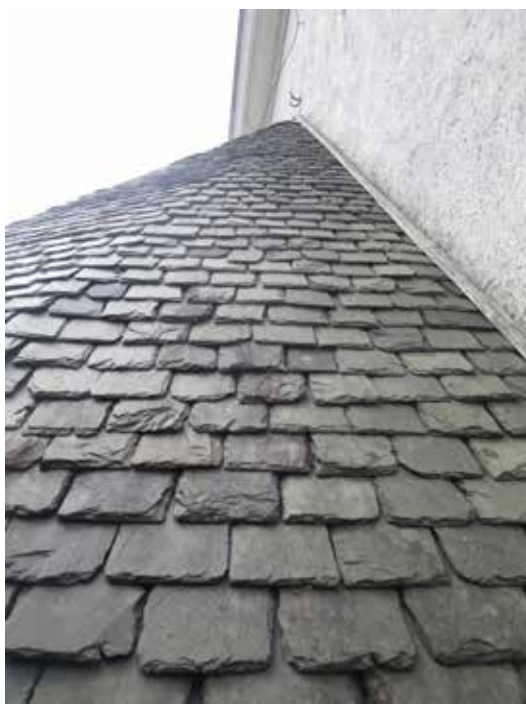
Taktäckningen på absiden med grågrönt handhugget Dalslandsskiffer i rektangulärt format.

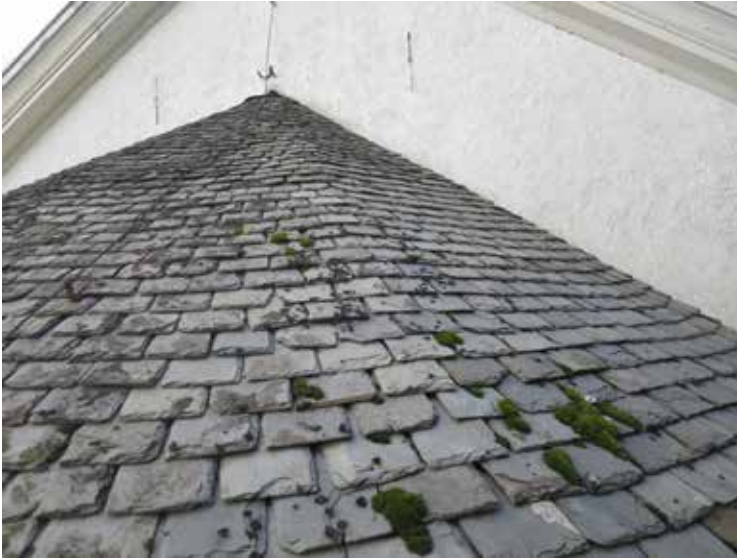
Täckningen var lagd i solfjädersform med smalare bredder längre upp på taket. Den följde taket plana sektioner med en viss brytning över högbenen.

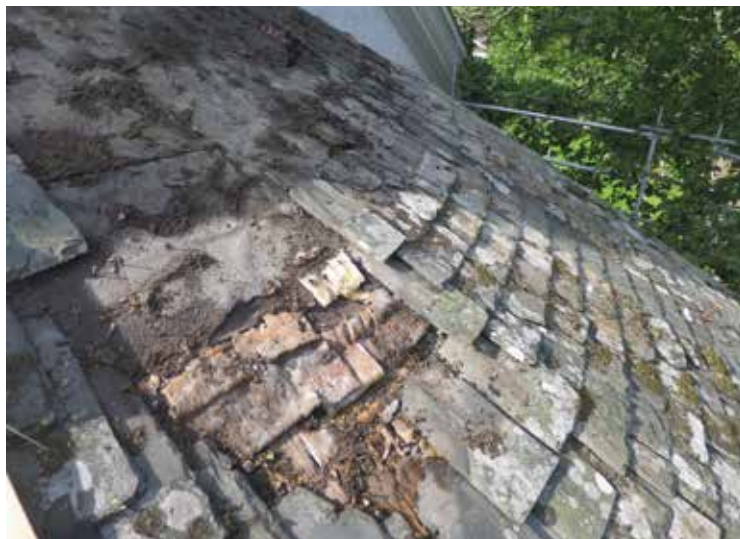
I de nedre 2/3-delarna låg skiffertäckningen från 1850-talet kvar orörd. Här var plattorna spikade med smidd spik och under låg tätskikt av näver.

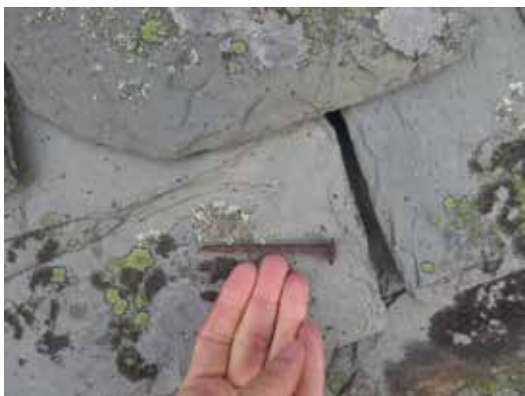
Den smidda spiken som skiffret var fäst med.

var utförd med täckning i två lager och med ett blek som varierar mellan ca 12–14 cm. Skiffret var spikat med 2,75 tums (68 mm) smidd spik.

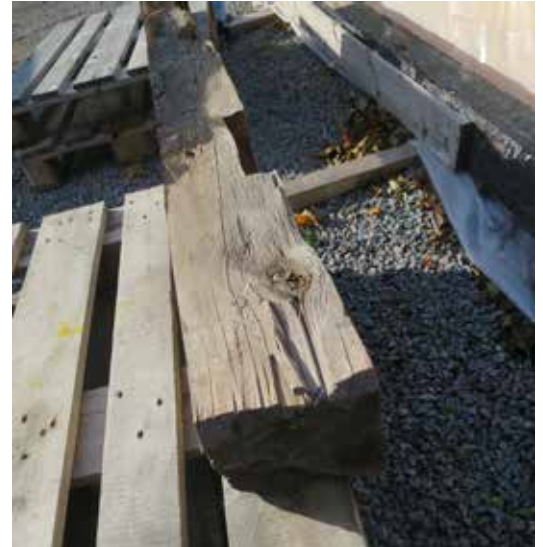
Det utbytta högbenet togs tillvara. Detta var fullkantsbilat och sannolikt återanvänt från någon äldre byggnad eftersom det hade urtag som inte kunde förklaras utifrån nuvarande konstruktion. Sannolikt hade den hämtats från den medeltida kyrkan som revs samtidigt med byggnationen av den nya. Eftersom kyrkans övriga takstolar förstördes vid branden är de kvarvarande delarna av absidens takstol intressanta som möjliga rester efter den gamla kyrkan i Fröderyd. Att högbenet skulle vara medeltida har dock inte kunnat påvisas.

Högbenet som byttes ut var återanvänt och sannolikt från den gamla kyrkan.

Takstolens innersta högben åt söder var så kraftigt rötskadat att det fick ersättas. Högbenet hade lagats 1947 där den övre hälften hade ersatts. För att återställa full bärighet var avsikten att högbenet nu skulle ersättas mot en hel oskarvad längd. Eftersom samtliga högben var sammanspikade vid mötet i takets krön, och dessa inte gick att få loss, fick en mindre del överst vara kvar och det nya högbenet skarvas med denna. Skarven utfördes med en stående bladskarv som drogs samman med tre gängbultar i blankt stål med fyrkantsmutter. Det nya högbenet utfördes av blocksågat furutimmer i samma

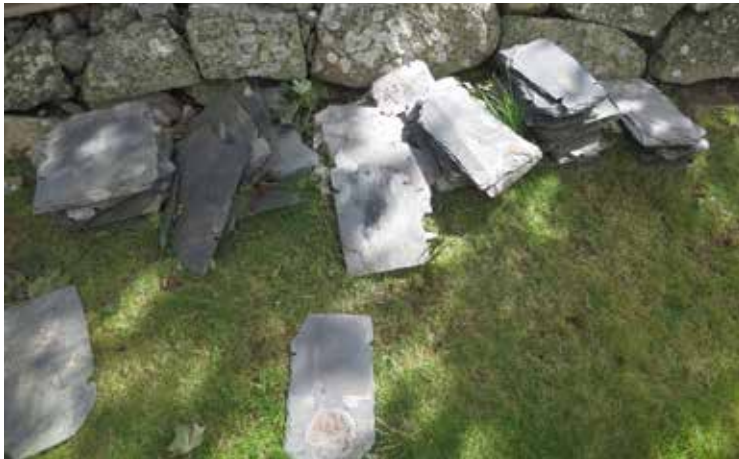
Täckningen bestod av Dalslandskiffer i rektangulära fjällformade plattor. Här har delar av skiffret tagits ned.

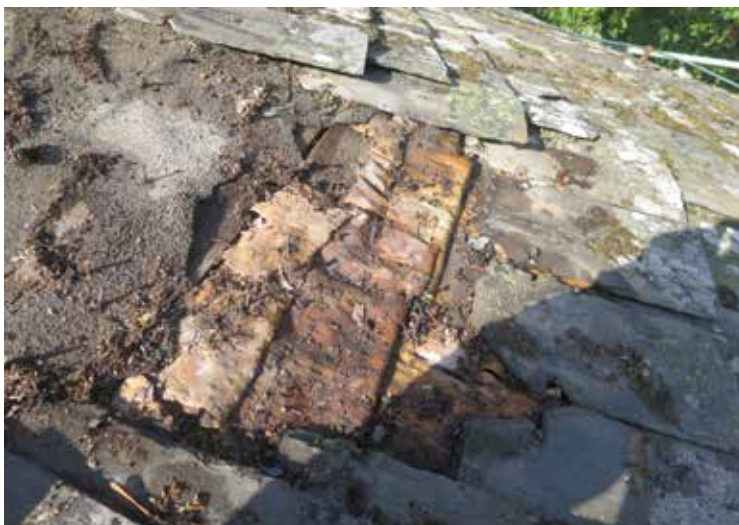
Nävertäckningen bestod av näver från glasbjörk. Arken varierande i storlek, ca 35–37 cm höga och upp till 60 cm långa och var lagda i tvålagers täckning med ca 10–13 cm överlapp. Den var lagd nerifrån takfoten och uppåt. Den låg med baksidan upp, med liggande ark och där de rullade kanterna låg parallellt med takfoten. Inga spår fanns av att arken skulle vara lagda i skift från ena sidan till den andra, utan enbart nedifrån och uppåt. Nävern låg som brukligt lös och hade enbart fästs i samband med spikningen av skifferplattorna. Detta tyder på den lagts successiv allt eftersom skiffret lades.

Nävertäckningen bestod av liggande ark i två överlappande lager.

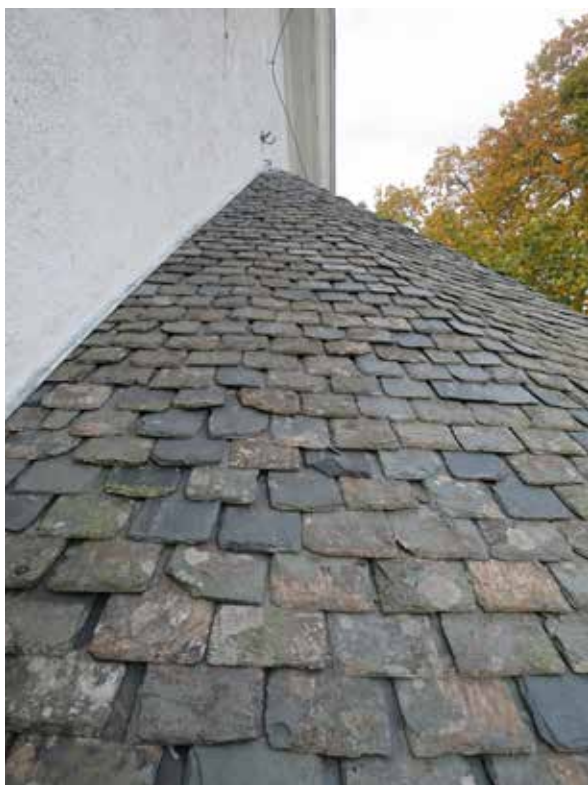
Vid slutbesiktningen konstaterades att skiffertäckningen bitvis var för gleslagd, detta med anledning av att det befintliga skiffret i sig var kort samt att man vid den partiella läggningen behövde förhålla sig till befintliga skift i de partier som inte lades om. Med tanke på takets koniska form sakande även entreprenören tidigare erfarenhet av skifferläggning i motsvarande svårighetsgrad.

Södra delen av taket efter färdigställd omläggning.

Takskifferspecialisten anlätades för en omläggning av sektionen åt söder. Befintlig takpapp fick ligga kvar. Vid omläggningen användes bitvis ett annat skiffer som var ca 2 tum längre, för att erhålla en tillräckligt tät täckning. Ca 2 kvm skiffer ersattes. Entreprenören ville göra en tätare anslutning mot östra gaveln, med inskottplåtar mellan varje skifferplatta. Spår sågades även upp i murverket (utan godkännande från medverkande antikvarie). Varken beställare eller entreprenören Brantås Bygg ansåg att denna tekniska förbättring behövdes, eftersom inget läckage förekom. Därför beslutades att hålla kvar vid den uppvikta takpappen mot fasaden. Vid omläggningen återsattes befintlig anslutningsplåt. Putsen lagades åter mot anslutningsplåtens övre kant.

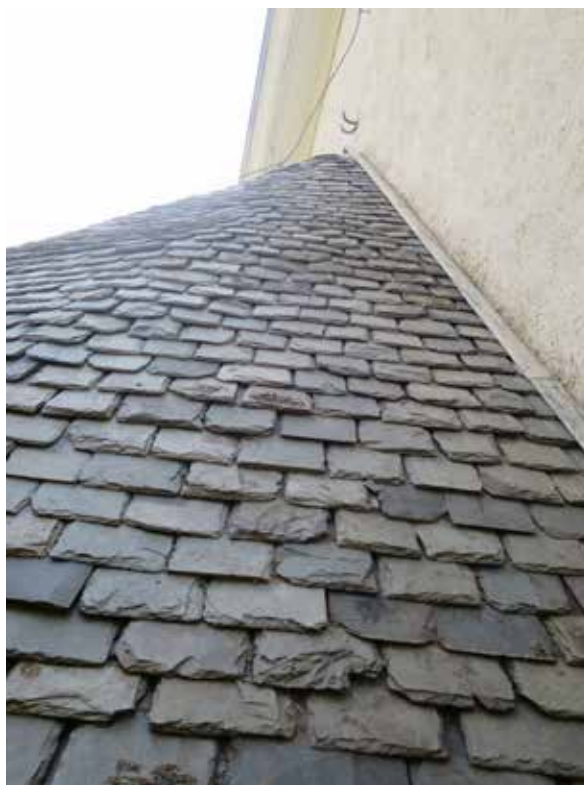
Norra delen av taket efter omläggning.
