# Nya Åminne bruk

Antikvarisk medverkan i samband med vård- och  
underhållsarbeten utförda 2020,  
Värnamo socken i Värnamo kommun, Jönköpings län

Jönköpings läns museums dnr: 2020-071  
Länsstyrelsens dnr: 434-7887-2019

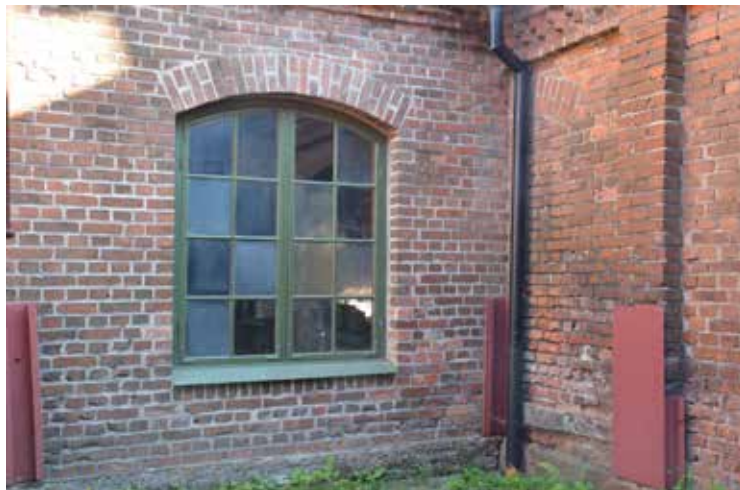
Fönstren i gjuteriet målades på plats och på samma sätt som i tidigare etapper.

masugnen. Övervåningens fönsterbågar målades i en lokal på bruket som tillfälligt fick fungera som verkstad medan fönstren mot gården målades på plats. Träbågarna skrapades, eventuella trärena ytor oljades med en pigmenterad halvolja. Bågarna grundades sedan och ströks två gånger. Kittfalsarna sågs över generellt och kittades om i de fall det var behov. Ett linoljebaserat glasmästarkitt nyttjades.

De hörnbeslag som var rostiga lossades, slipades, grundades med en rostskyddsfärg och målades sedan in i bågens kulör. Sex beslag var så rostiga att de byttes. Pressade beslag fylldes med kitt på samma sätt som de hade varit. Trävirket i bågarna var generellt i gott skick, så några trälagningar behövde inte göras.

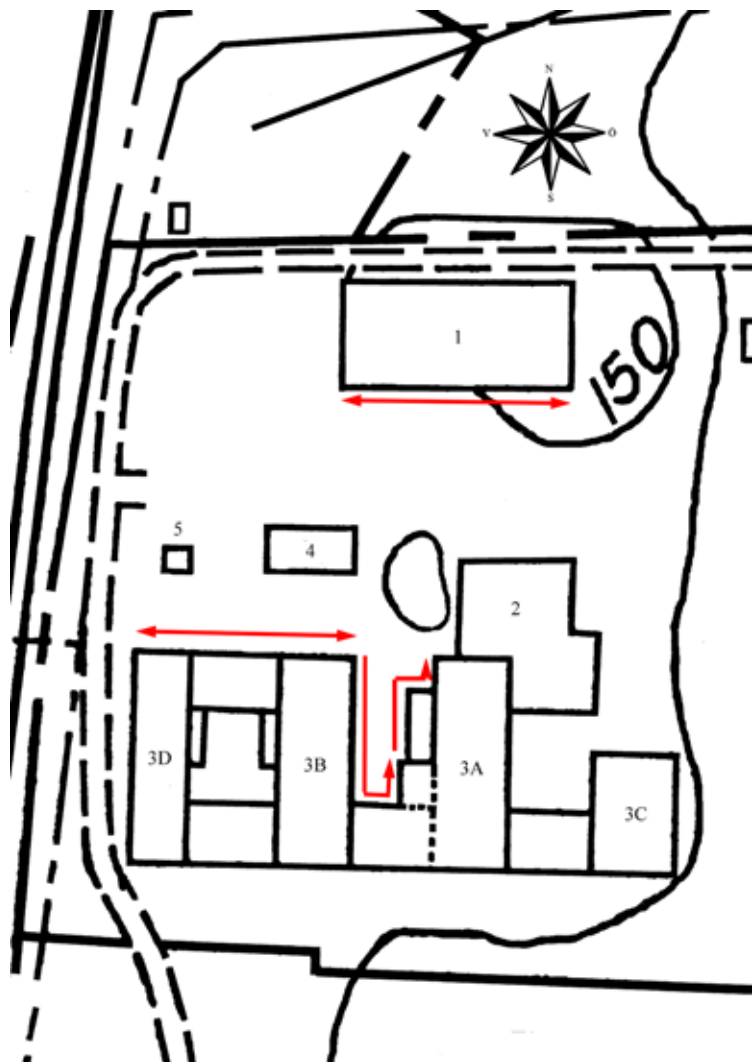
Plan med markerade fasader som har berörts av 2020 års arbeten.

- målning av fönster på norra fasadens övervåning samt fönstren mot gården i norr,
- byte av rötskadade stödbjälkar på kolladans södra fasad,
- renovering av rostskadade järnband på masugnen,
- tillverkning och montering av en ny utrymningstrappa.
