# Klockstapeln vid Hagshults kyrka

Antikvarisk dokumentation efter brand  
Hagshult socken i Vaggeryds kommun, Jönköpings län, Växjö stift

© JÖNKÖPINGS LÄNS MUSEUM 2021

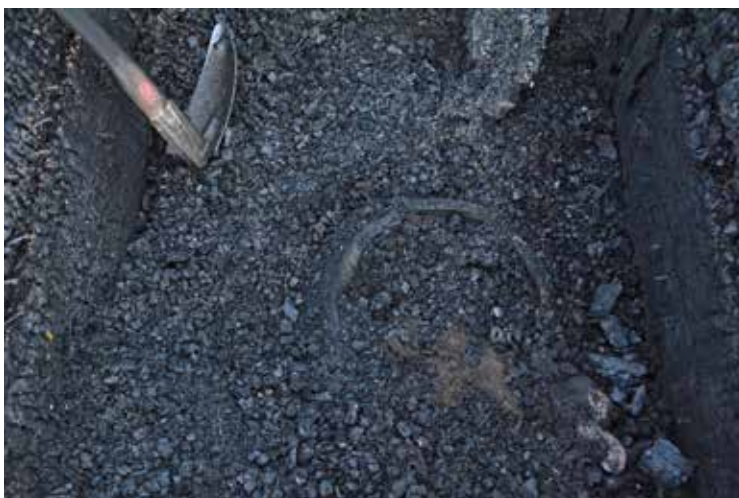
Klockornas mantlar grävs fram ur det förkolnade materialet. På syllan till höger i bild kan man se enstaka spån och spikraderna efter spånen.

Klockorna hade fallit något åt väster och låg på motstående sida av tvärsyllen som klockornas kronor. Markeringarna med blå brickor och band markerar var de dendrokronologiska proverna skulle tas.

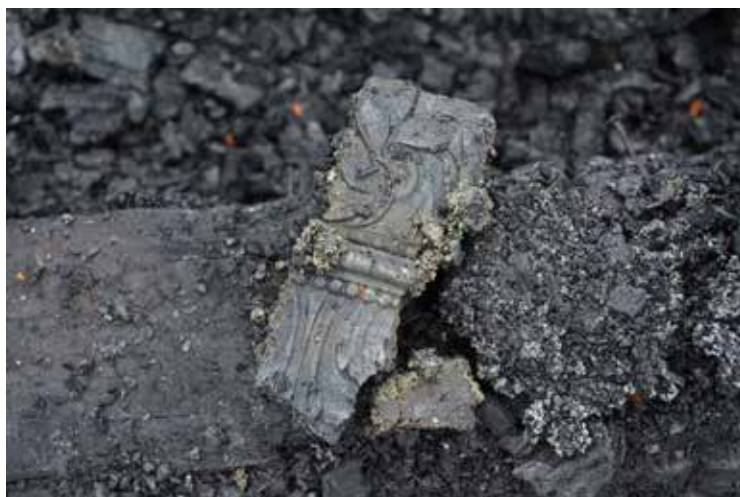
I det fortsatta röjningsarbetet bland kol och brandrester hittades sedan klockorna i motsvarande läge väster om denna syll. Klockorna hade fallit tungt och fick grävas fram bland rester av kol, aska och underliggande jord. Värmen och kraften hade gjort att klockorna delvis var deformerade och vissa sönderslagna delar hade smält.

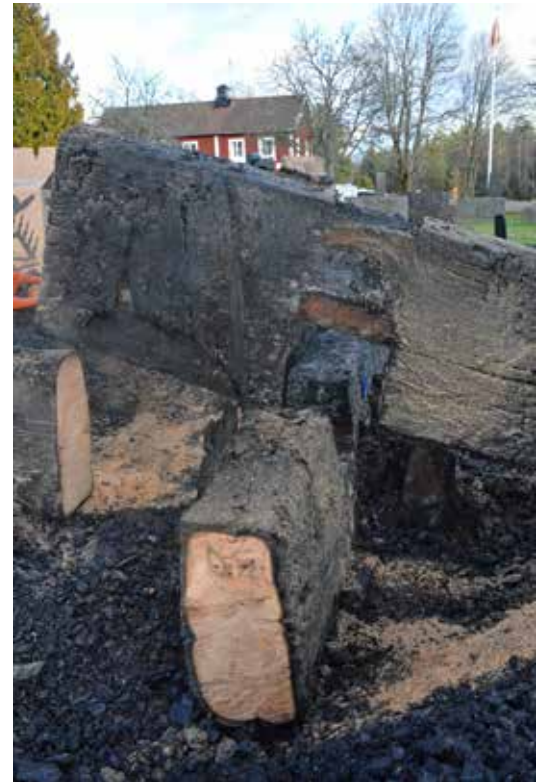
Demontering av en av syllens knutar.

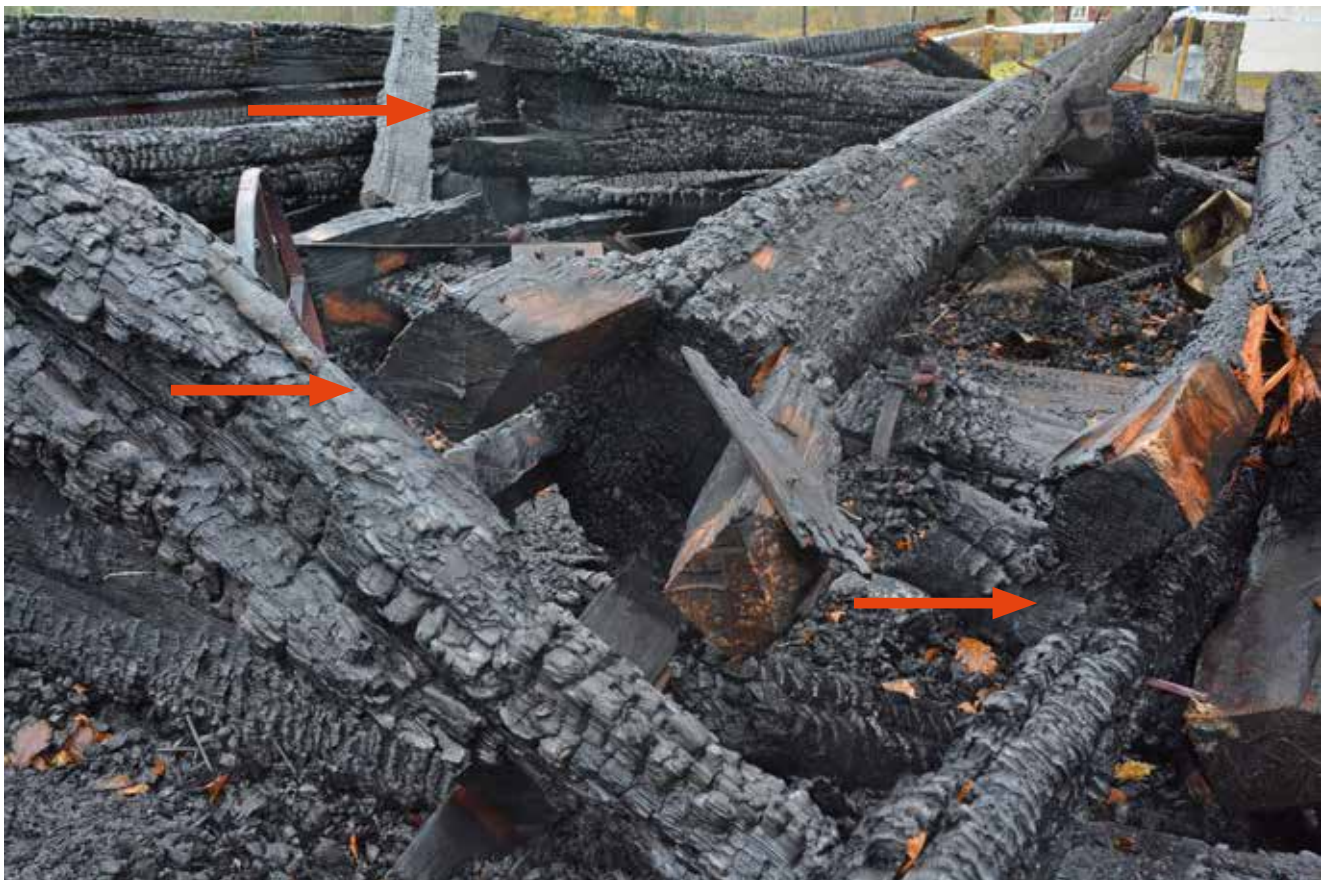
I bild kan man se de tre hjärtstockarna med deras gaffelknutar.

Detalj av en av gaffelknutarna. De två vänstra tassarna är avsågade för dendrokronologisk datering.

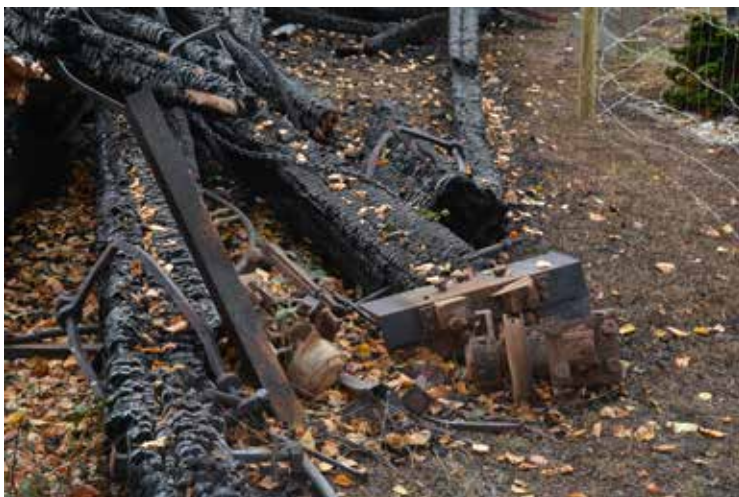
Den övre delen av hjärtstockarna med järnfästet för hjulen till drivningen av ringningen.

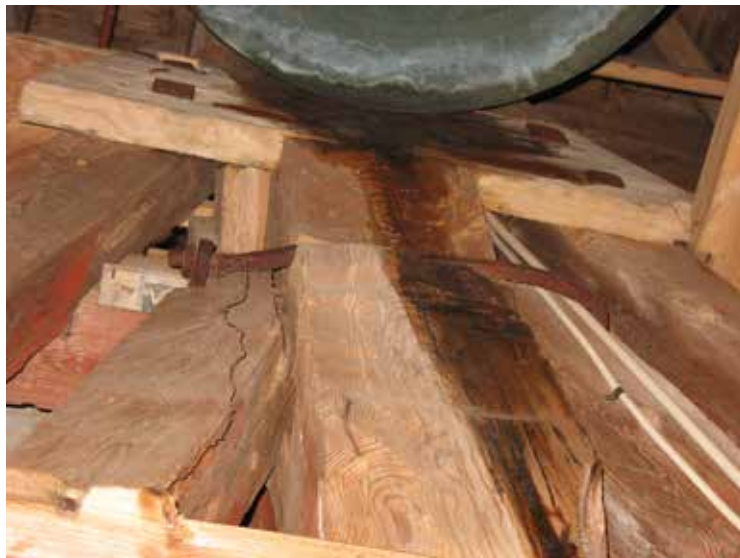
De inre stödbenens fästpunkter mot hjärtstocken.,  
Foto från 2010, Robin Gullbrandsson, JLM.

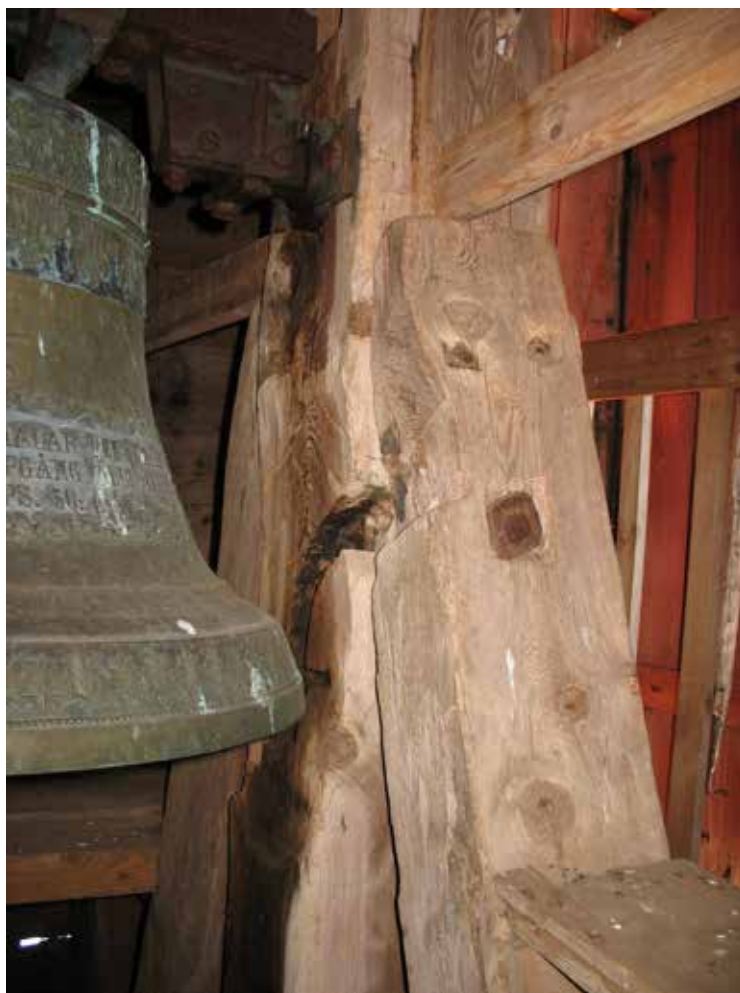
De yttre stödbenen var infästa högre upp på hjärtstocken med ett hak och spik samt en genomgående järnbult med mutter som troligen var en senare förstärkning. Foto: Robin Gullbrandsson, JLM, 2010.

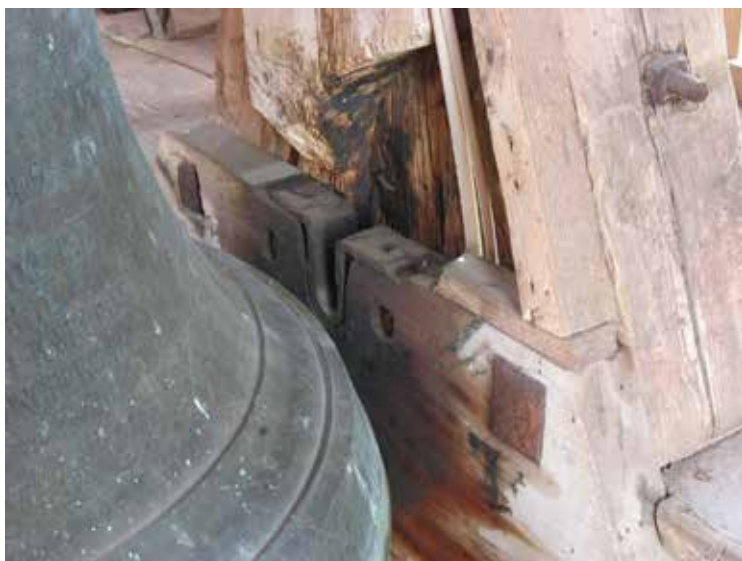
Klockorna hade hängts om i stalpeln och flyttats cirka en meter högre upp. Vid sidan om klockan syns läget för det tidigare klock-okets axel.

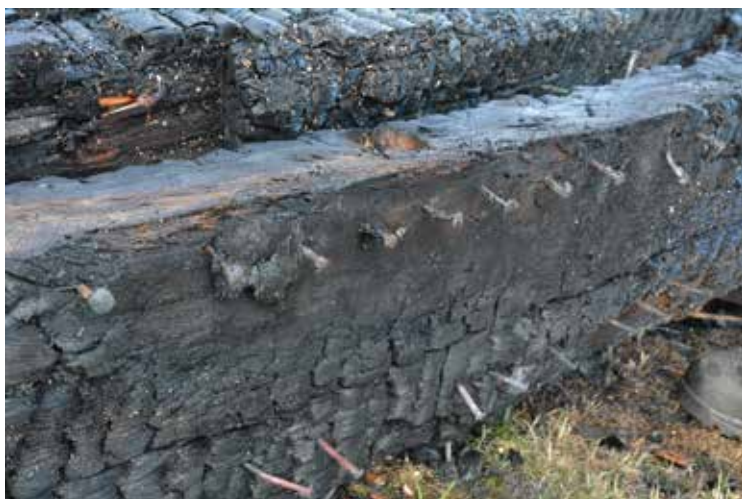
I samband med renoveringen noterades även att det satt äldre spåntäckning på syllen under golvet, vilket också gick att se i samband med dokumentationen. Spånens placering indikerade att de var ursprungliga vilket också den dendrokronologiska dateringen bekräftade.

De täta spikraderna efter den ursprungliga spåntäckningen.

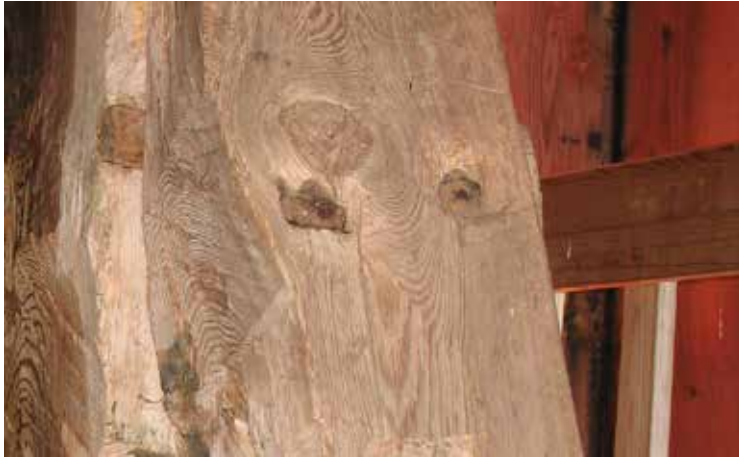
Detalj av de sammanfogande spikarna i stödbenen.  
Foto från 2010, JLM Robin Gullbrandsson.

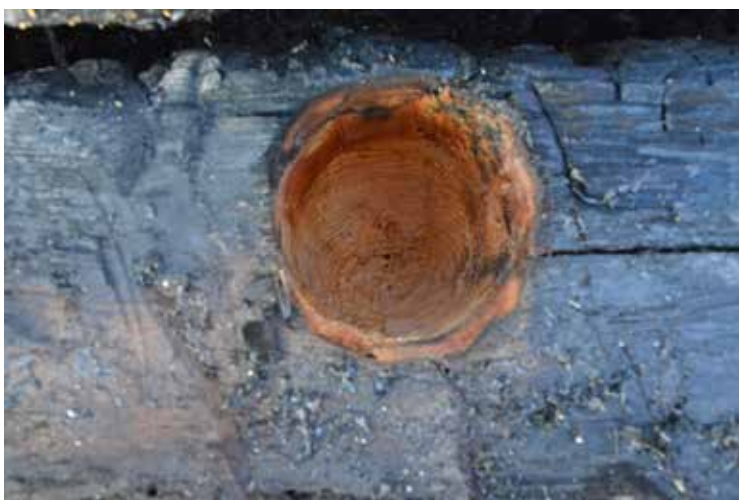
Ett av de ursprungliga dymlingshålen med spår efter navaren.

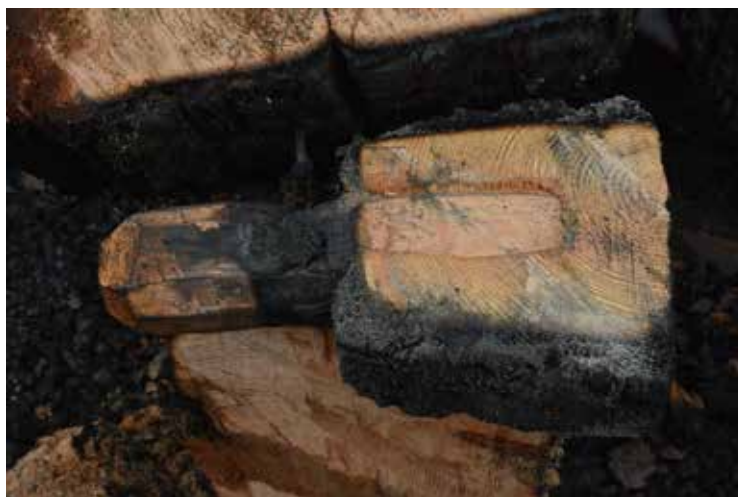
En av de ursprungliga dymlingarna. Sågsnittet ligger inte i dymlingens centrum utan i dess ytterkant.

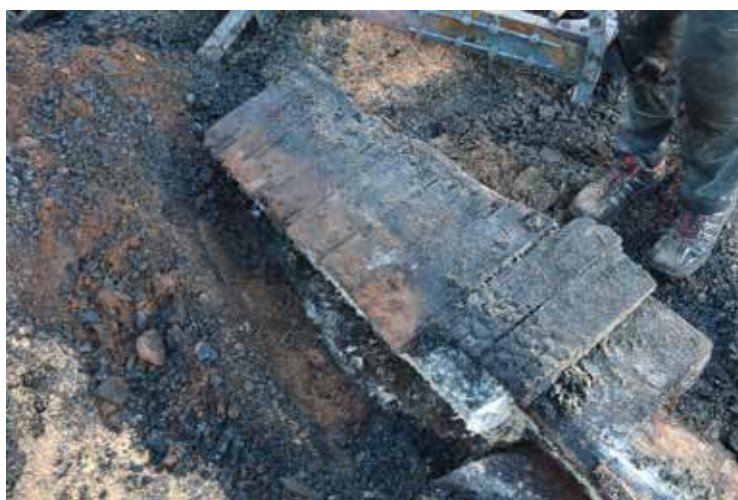
En av syllarna med kvarsittande spån.

under klockstapelns golv hade man under arbetets gång noterat att det fortfarande satt kvar kluvna furuspån, vilket också har kunnat bekräftas i denna dokumentation. Däremot fanns inga spår efter vare sig spån eller rödfärg på stödbenen, vilket i kombination med deras ”klumpiga infästning med spik” i hjärtstolparna tolkades som ett möjligt belägg för att de byttes ut 1785.

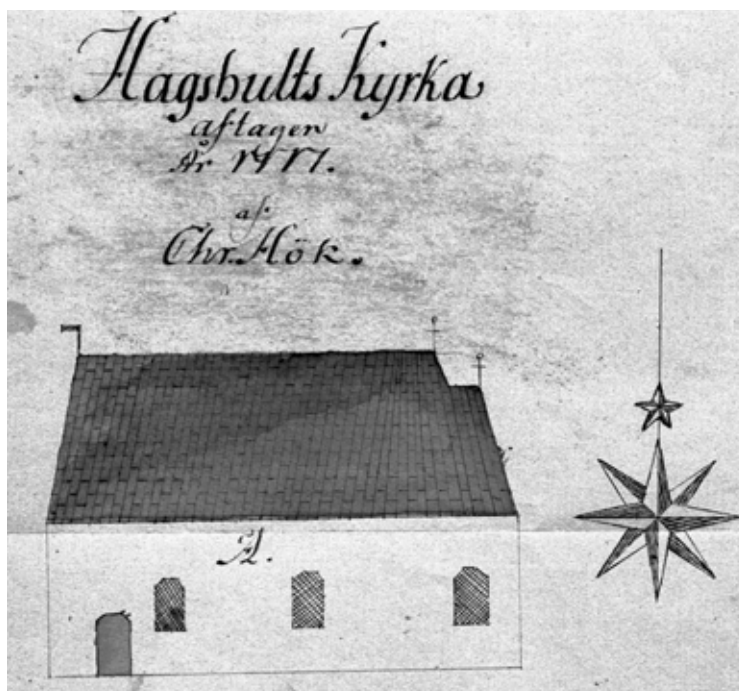
Utsnitt av en avfotograferad ritning, utförd av Chr. Hök daterad 1777. Här syns den södra fasaden med den dåvarande ingången. Entrén saknar vapenhus enligt ritningen, vilket förstärker teorin att den lilla byggnaden som är avbildad vid sidan om klockstapelns i teckningen på sidan 8 utgör en fristående byggnad. RAA, Kungl Byggnadsstyrelsen.

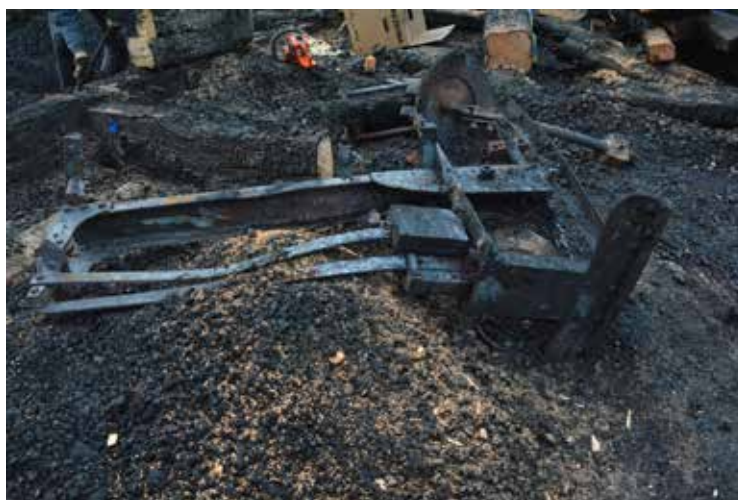
Stativet till trampverket för klockringningen.

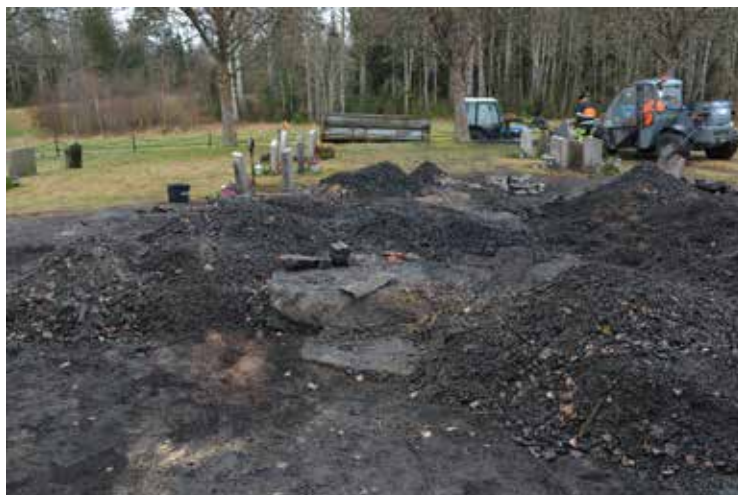
Brandplatsen efter att virket är bortforslat. I förgrunden syns trappstenen in till tornrummet.
