## Byarums kyrka

Antikvarisk medverkan i samband med tillbyggnad  
och inre restaurering  
Byarums socken i Vaggeryd kommun, Jönköpings län, Växjö stift

Jönköpings läns museums dnr: 51/2017, 350/2017  
Länsstyrelsens dnr: 433-7765-2016, 433-7767-2016

Rapport och foto: Britt-Marie Börjesgård  
Grafisk mall: Anna Stålhammar  
Tryck: Arkitektkopia, Jönköping

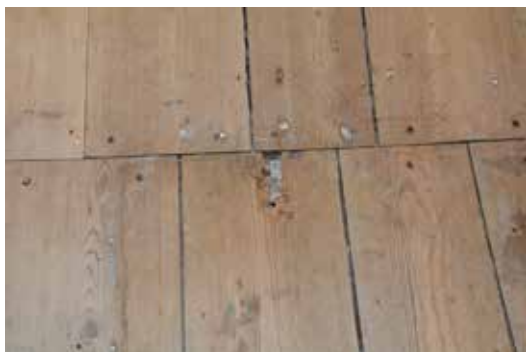
Under heltäckningsmattan i tornrummet fanns ett äldre skurgolv bevarat. Golvet hade smärre skador.

Det gamla trägolvet, som var täckt av en brun heltäckningsmatta på spånskivor, tog fram. Några smärre borrhål, lagades, i övrigt lämnades golvet som ett skurgolv. Även golvet på orgelläktaren hade samma beklädnad och togs fram på samma sätt. Då orgelhuset stod på spånskivor, kapades skivorna i liv med orgelfasaden och lämnades kvar under orgeln.

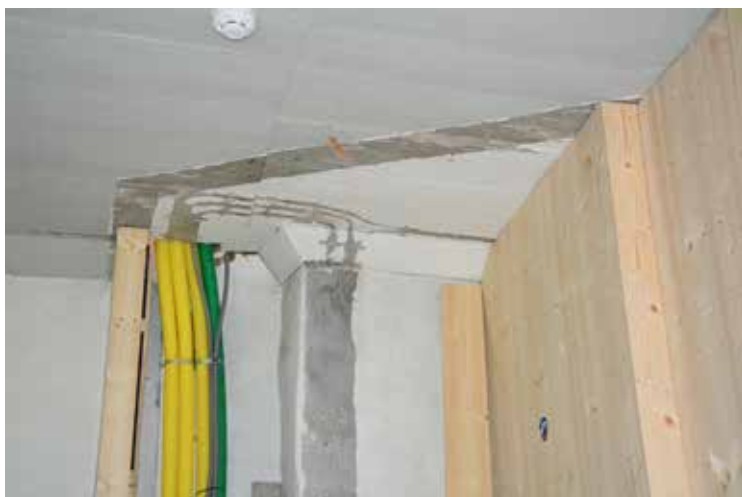
Väggen mellan rummet oftanför trappan och läktaren kläddes med panel och flyttades något i partiet närmast muren, färgspåren i taket markerar väggens tidigare läge.

Väggen mot orgelläktaren som var klädd med gipsskivor kläddes med spontad panel för att rummet skulle upplevas som en helhet. I dess norra del revs väggen och fick en något annan placering, vilket också gav plats för en inklädd kabelkanal upp till vinden. Vidare tillverkades en ny massiv trädörr in till orgelläktaren med den befintliga dörren upp till tornet som förlaga. Dörren försågs med ett nytillverkat dörrtrycke i liknande utförande som det befintliga.

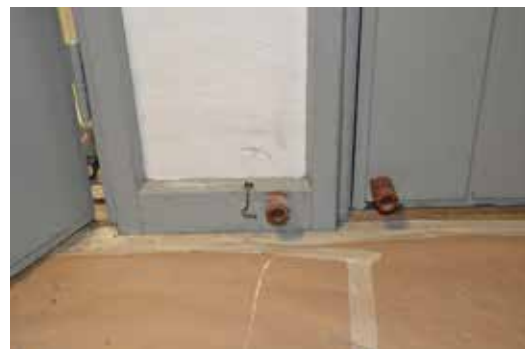
Tidigare dörrstoppar byttes mot platsbyggda i trä.

Vid portarna i korsarmarna byggdes särskilda dörrstoppar för att undvika skador i muren. Även i anslutning till dörrarna i vapenhuset och i tillbyggnaden gjordes dörrstoppar av trä för att undvika slagskador.

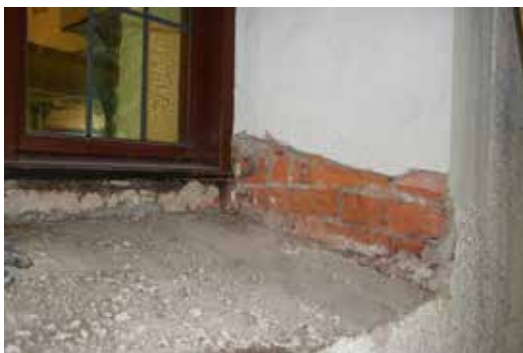
Den ursprungliga utvändiga fönsternischen i tillbyggnaden utformades på samma sätt som de invändiga. Efter att plåten hade demonterats murades en ligande tegelsten i nischen som sedan putsades.

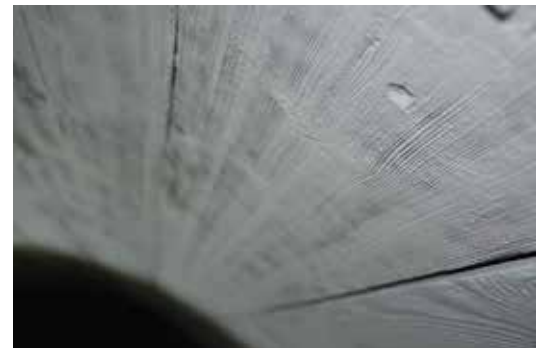
Då takbrädorna blästrades i samband med renoveringen på 1950-talet, var vissa brädor ojämna med tydliga åsar i virket. Brädorna hade blästrats så hårt att delar av den mjukare vårveden hade avlägsnats i ytan och den hårdare höstveden stod som åsar. Detta gjorde att ytan sög mycket, vidare att man kan uppfatta skillnaden mellan vår- och höstved som en skugga i de hårdast blästrade partierna. Det diskuterades huruvida de största skillnaderna skulle spacklas över, beslutet blev på inrådan av församlingen och antikvarien att inte spackla, detta för att inte riskera andra problem i framtiden. Om det kommer synpunkter på att taket upplevs ojämnt, går det att förklara varför det ser ut som det gör och att det inte är

Den tidigare blästringen av taket gör att träs ådring framträder i partier.

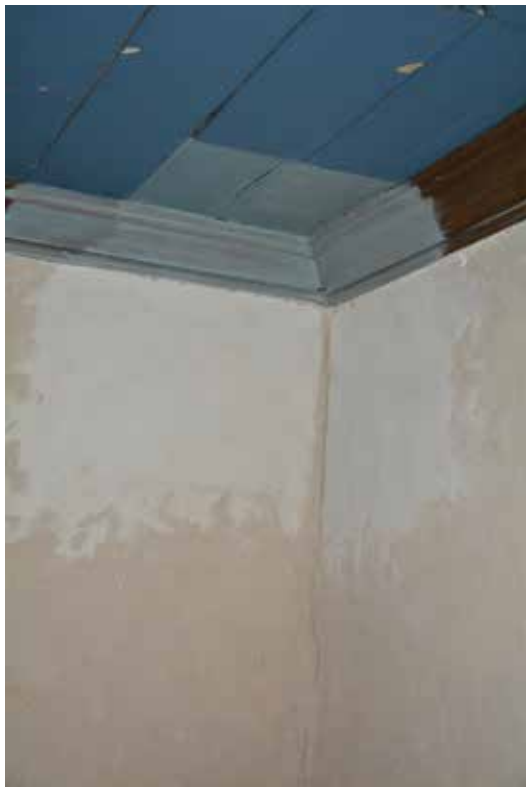
Provmålning av taket i korsarmen, inför bestämning av nyans.

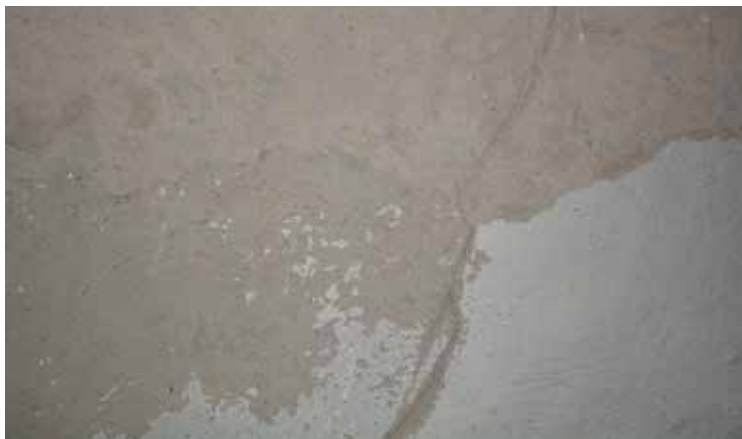
Ytskikten i korsarmarna var annorlunda mot långhusets. Här noterades redan vid projekteringen putssprickor med bom och att ytskiktet var så pass sprött att det inte var möjligt att endast rengöra väggarna som i långhuset.

Befintligt ytskikt stålborstades ner in till putsen. I norra korsarmen hade även partier av putsskiktet dålig vidhäftning vilket gjorde att delar av väggarna fick putsas om. För omputning av

Detalj av väggen i norra korsarmen där putsen släppte i partier.

väggarna nyttjades hydrauliskt kalkbruk Saint-Astier NHL2 1:2 0–2 mm till grundning och Saint-Astier NHL2 1:2,5 0–0,4 extra fin till putsbruk.

Korsarmarnas väggar avfärgades sedan med traditionell kalkavfärgning till full täckning. De ströks 6–10 gånger beroende på bottenskiktets sugning. Beslutet att använda traditionell kalkfärg togs efter rekommendationer av antikvarie och länsstyrelsen, då rengöring hade gjorts in till putsen. Väggarna avfärgades i kulör 103:1 enligt kalkfärgslikaren, vilket innebär att kalken pigmenterades med 35 gram obränd umbra 103, till 25 kg kalk. Kulören sattes i jämförelse mot långhusets putsväggar. Hyllingegårdens Kulekalk, våtsläckt användes till avfärgningen. Putsarbetena utfördes av Wätterstads fasadrenovering.

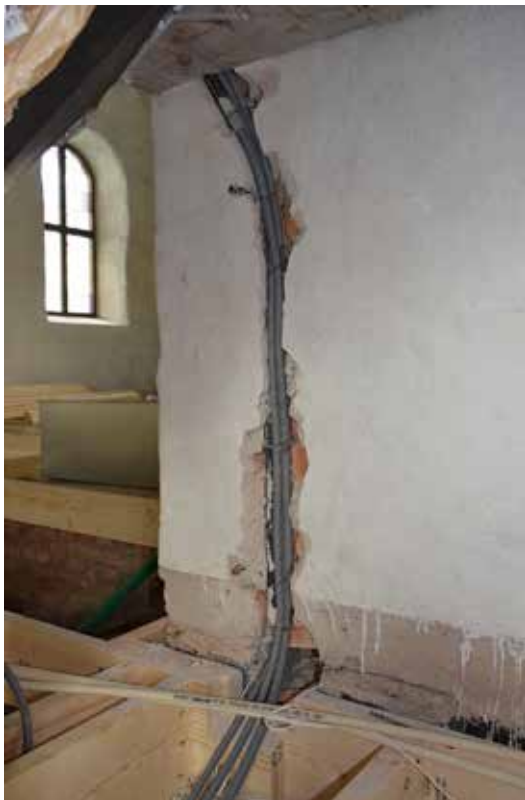
I de flesta fall gick det att dra om elen i de ursprungliga kanalerna utan att skada putsen, dock inte överallt, såsom här vid predikstolen.

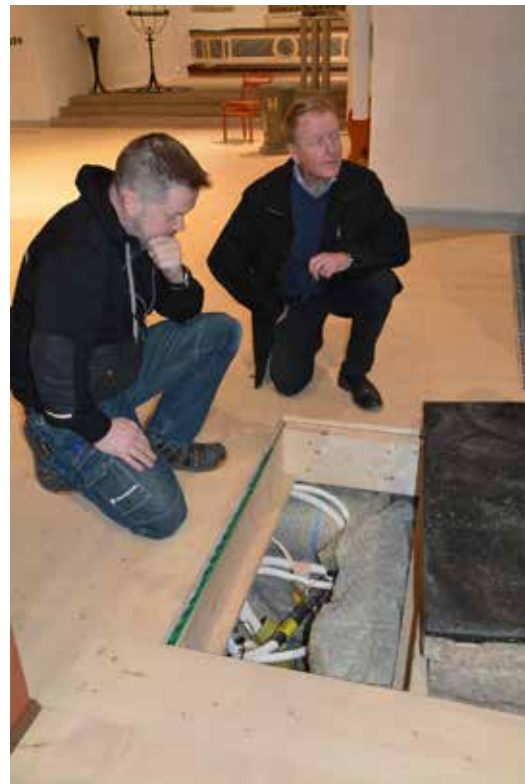
För besiktning av värmeinstallation och fuktkontroll deltog Thomas Hjert, Polo Kylteknik AB och Tomas Pettersson, Ljungby Fuktteknik och Sanering AB. Noterades att givarna ännu inte var helt intrimmade mot Jeffs styrsystem vad gällde kopplingen mot kyrkans digitala bokningssystem. Installationen var klar men inte helt injusterad. Skötselinstruktioner skulle lämnas och utbildning för relevant personal genomföras. Vidare återstod att bygga in värmepumparna för att skydda aggregaten och undvika ev sabotage.

Thomas Hjert och Bert Sjöland inspekterar luftvärmeanläggningen.

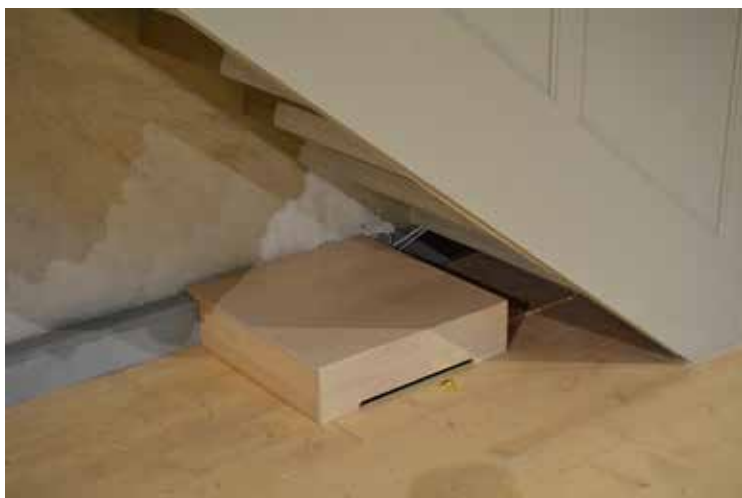
Vid besiktningen av ljudinstallationen noterades att kablagen vid lådan under trappan till predikstolen skulle dras om för att inte vara så iögonfallande. Vidare bör kablarna till högtalaren i södra korsarmen spåras in och putsas över på samma sätt som kablarna till högtalaren i norra korsarmen. Erforderlig dokumentation är lämnad och en utbildning är inbokad. Ljud representerades av Christer Arvidsson, Jönköpings Antenn och Media.

Kablarna till den så kallade danteboxen som länkar med ljudmixer och andra anslutningar för ljudanläggningen, skulle dras om för att vara mindre synliga.

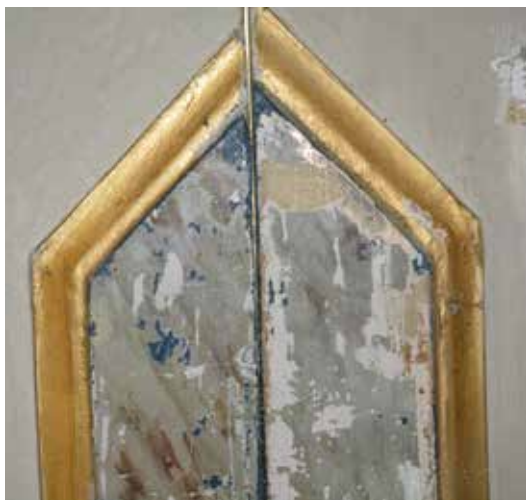
Speglarnas kulör diskuterades. Vid en enkel färgundersökning av altarringen noterades att det fanns spår av en brungrön marmorering under det nuvarande färgskiktet med blå speglar och ett beigetonat ramverk. I relation till begravningsmonumentet i koret med sockel av grön marmor hade en grönmarmorering varit väl avstämd. Men då predikstolen inte var tänkt att målas om, utan

Den tidigare marmoreringen på altarringens speglar.

skulle behålla sin färgställning från 1950-talet med blå speglar, accenter i svart och guld samt gråbeige ramverk, var predikstolen en viktig utgångspunkt i valet av kyrkorummets kulörer i övrigt. Valet blev att hålla bänkgavlarnas speglar i en blå ton som svarade mot predikstolens kulör. För att ytan inte skulle upplevas som alltför platt gjorde en lätt, flyhänt marmorering i grått och svart. Ramlisten förgylldes i stället för den tidigare målningen i en ockragul kulör.

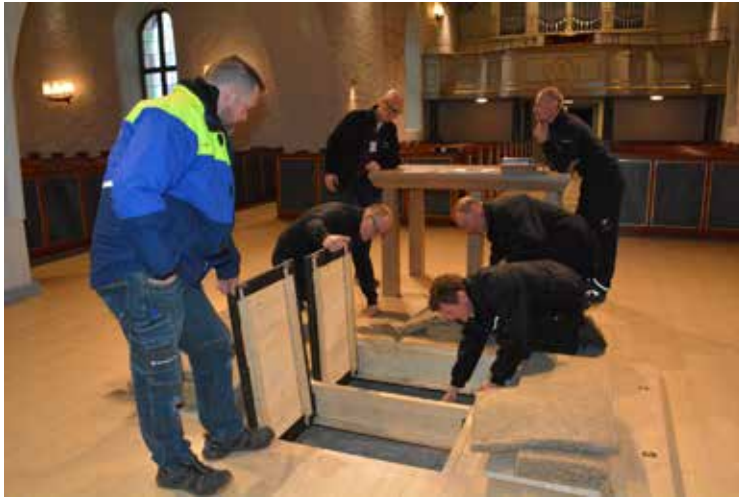
Luckorna ner det tidigare gravkoret ligger i golvet och är konstruerade som golvet i övrigt. För att kunna öppna behöver isoleringen lyftas ur.

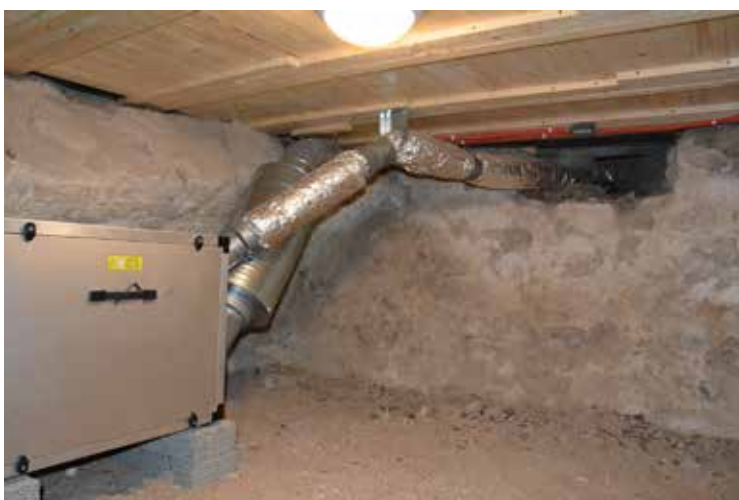
Till- och frånluft går via en befintlig kanal i muren mellan Dachbergiska gravkoret och det von Sethska gravkoret.

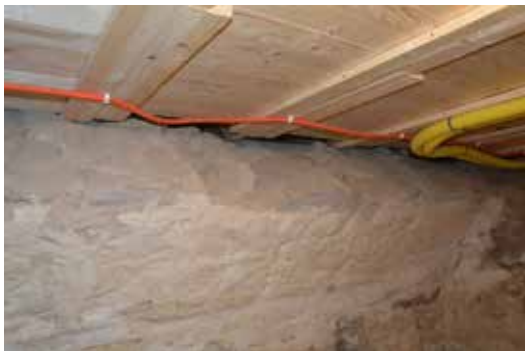
Samtliga installationer fästes i den nya golvkonstruktionen.

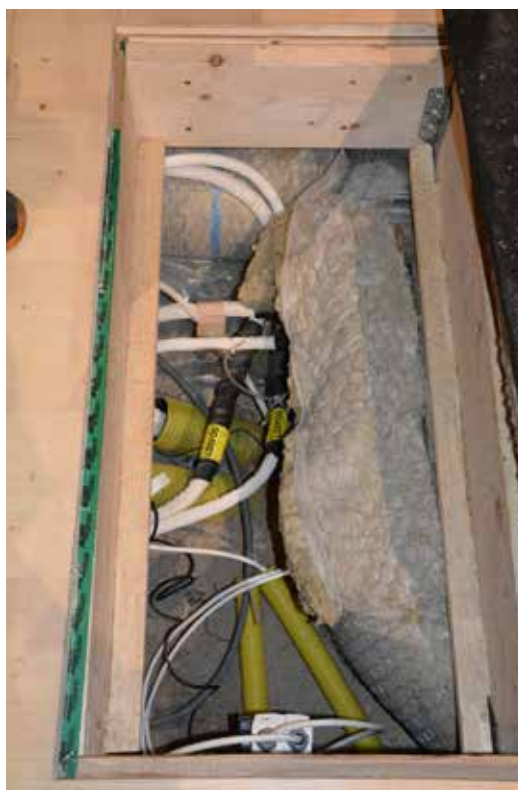
Ingående kablar i anslutning till ett av inomhusaggregaten. Mustätningen diskuterades.

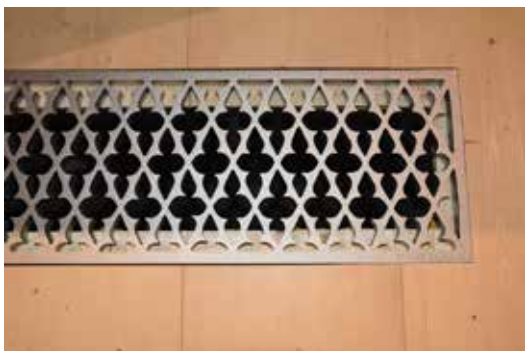
Ett av utluftsgallren med det specialtillverkade gallret.

Det nytillverkade gallret varigenom till- och frånluft för avfuktningssystemet går.

Fuktig luft och evakueringsluft leds ut genom muren via en lucka i sockeln till det von Sethska gravkoret. Den tidigare släta smidesluckan ersattes av en ny smideslucka med ett antal slagna hål för att tillgodose önskad luftväxling. Den nya smidesluckan tillverkades av smeden Lars-Göran Larsson i Bodafors. Den gamla smidesluckan har ställts undan i tornet.

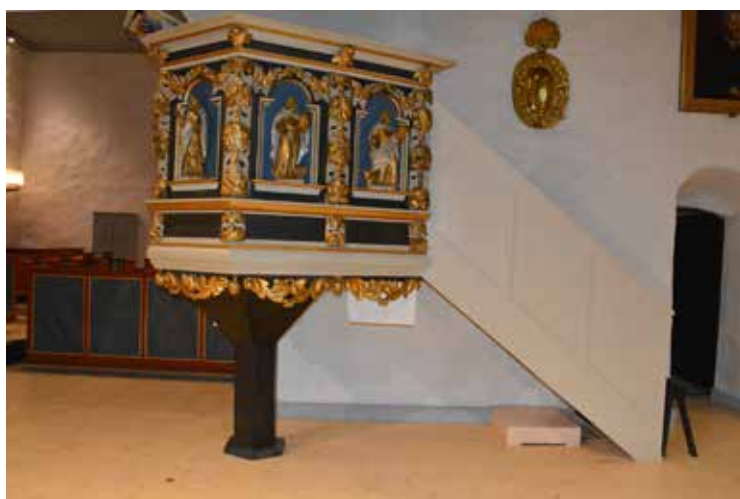
Basenheten monterades under predikstolen, lådan under trappan inrymmer en så kallad dantebox som länkar med ljudmixer och andra anslutningar för ljudanläggningen.

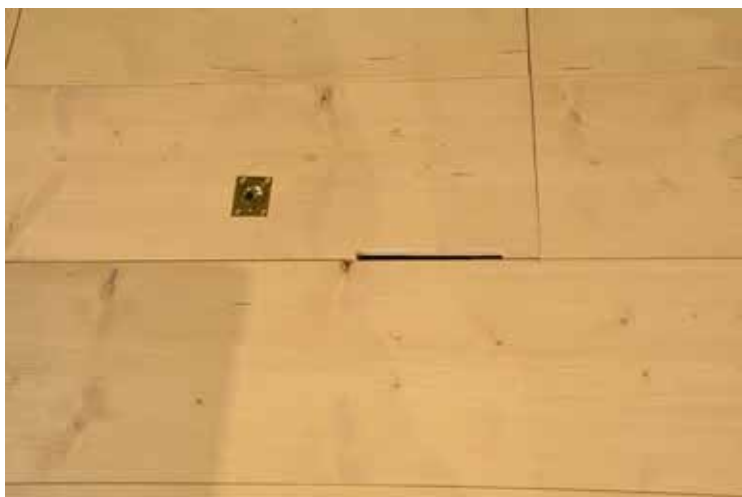
Luckan i korgolvet som bland annat rymmer mikrofonuttag. En liten slits gjordes i kanten av luckan för utgående kablar.

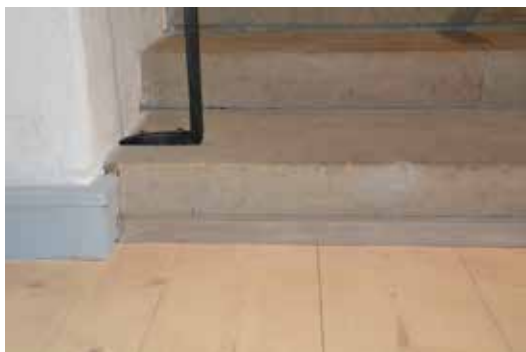
Skarven mellan kortrappan och det nylagda golvet täcktes med en enkel sockellist som målades in mot trappan.

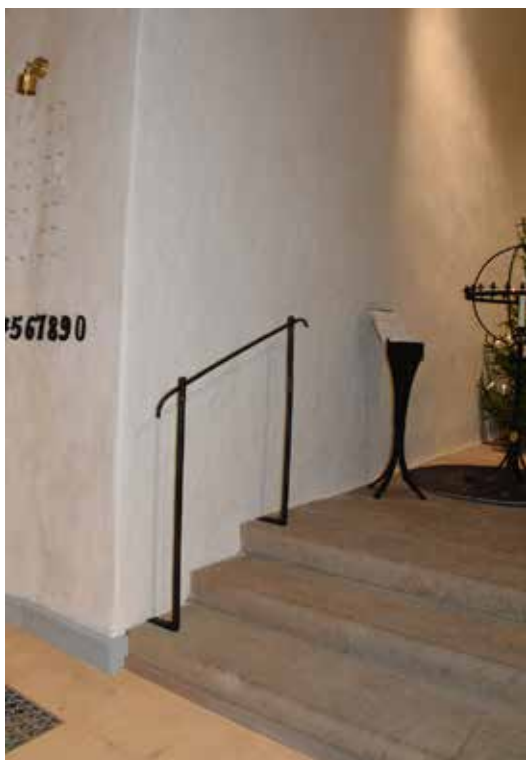
Ett smidesräcke sattes i trappan upp till koret som extra stöd men också för att skydda väggen. Räcket tillverkades av smeden Lars-Göran Larsson, Bodafors.

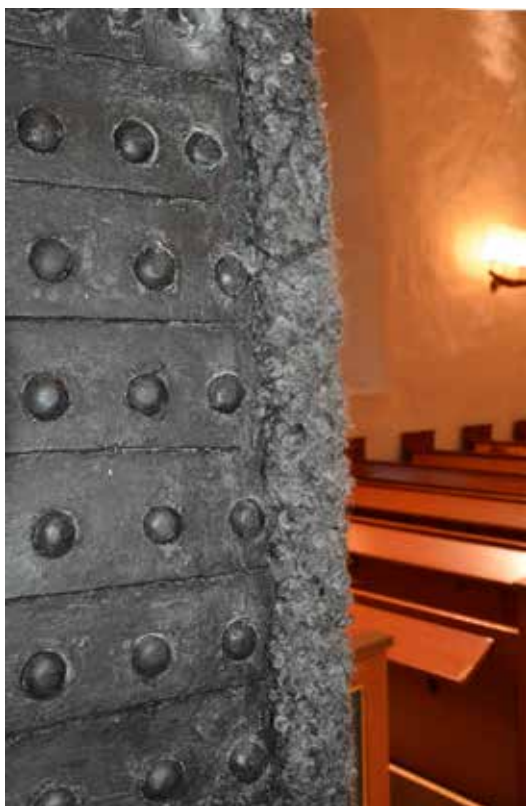
Fårskinn sattes som tätning vid portarna till sidogångarna.

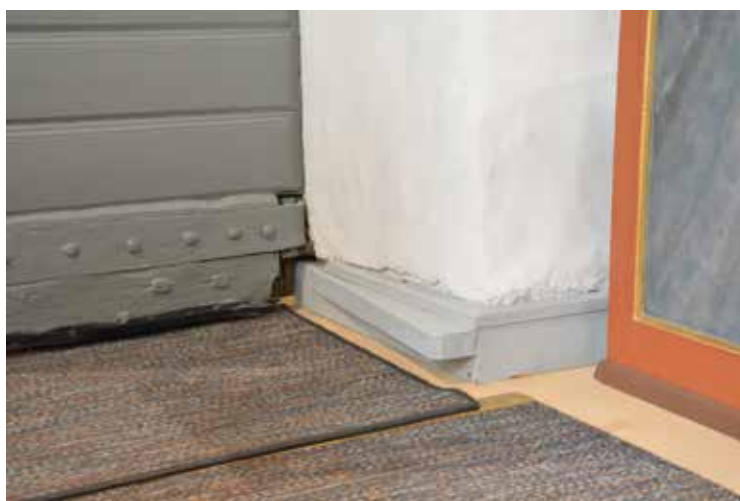
För att slippa slagskador i putsen specialtillverkades en dörrstopp av trä som målades in mot sockeln.

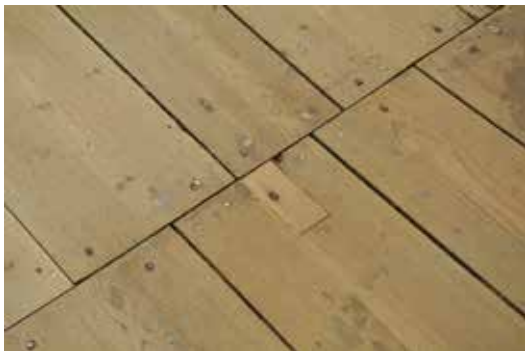
En smärre skada i golvet i läktarrummet lagades.

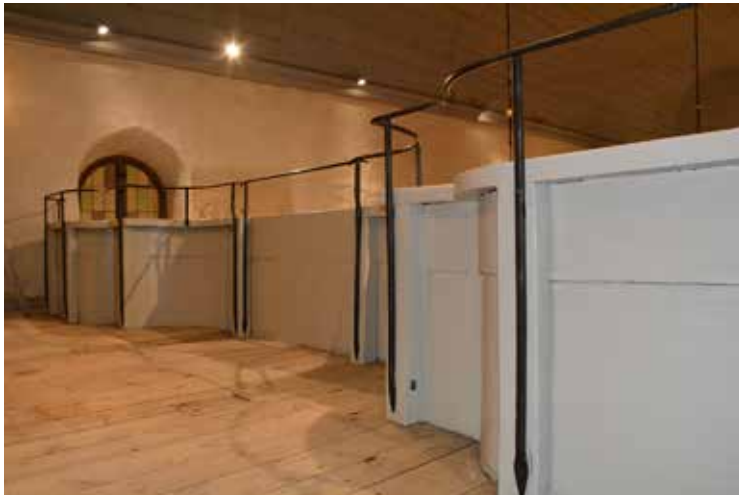
Golvet på läktaren togs fram och såpskurades. För att uppnå godkänd höjd på läktarbröstet kompletterades barriären med ett smidesräcke. Räcket tillverkades av smeden Lars-Göran Larsson i Bodafors.

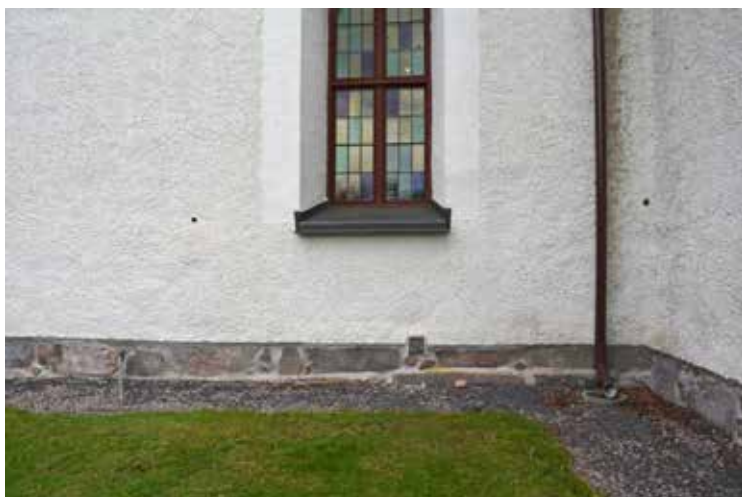
De tidigare ventilerna i grunden murades igen. En öppning behölls i den södra fasaden för ventilation till centraldammsugaren.

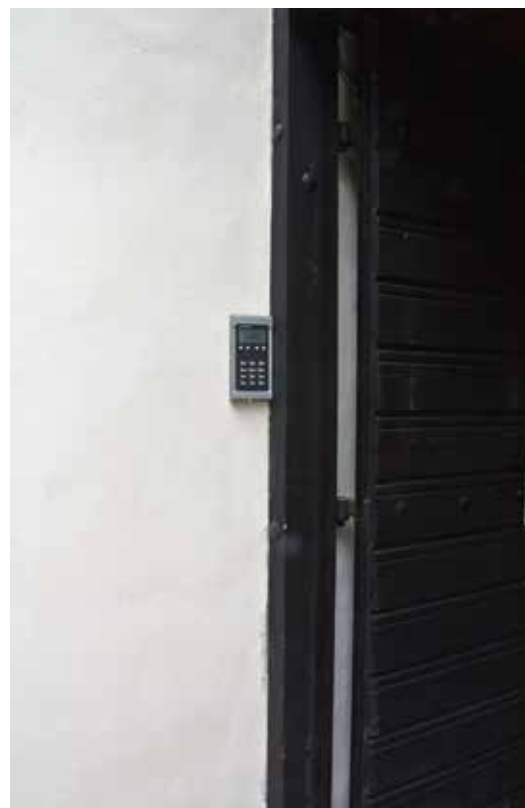
Dosan till larmet var för stor för att rymmas på dörrfodret utan sattes på fasaden i anslutning till porten.

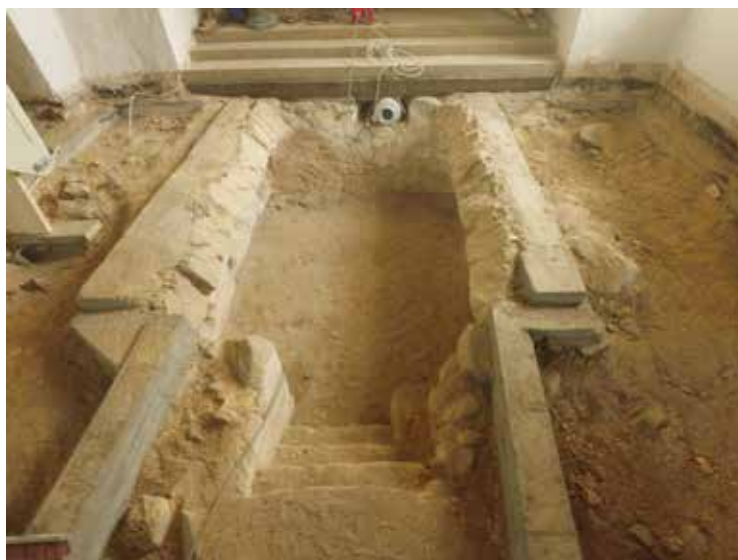
Det Dachbergskas gravkoret iordningställdes på 1660-talet för överste Dachsberg och hans maka. Det är inte känt när gravkoret övergavs och det var sedan länge tomt och delvis raserat när det senast var synligt i samband med renoveringen 1952–1953.

En avfuktningsanläggning installerades i krypgrunden. Aggregatet placerades under koret i ett tidigare gravkor. Koret iordningställdes på 1660-talet för överste Dachsberg och hans maka, när gravkoret övergavs är inte känt, men det ”återupptäcktes” i samband med renoveringen på 1950-talet.

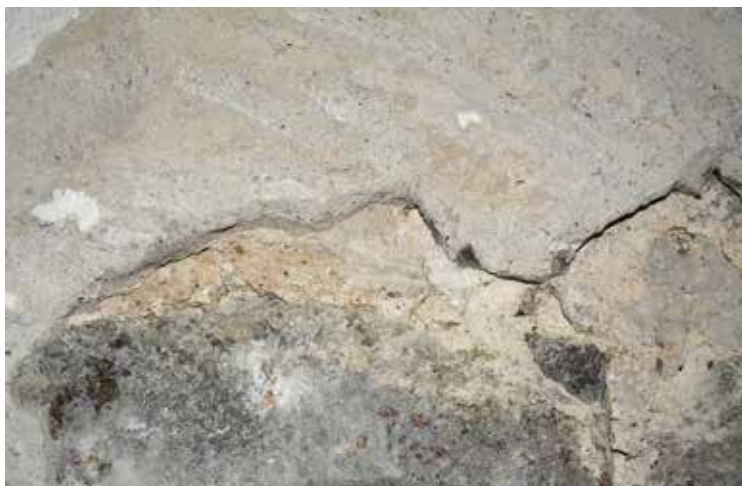
Den invändiga putsen var sentida. Ytputsen, som här i stort är borttagen, var brunaktig, under denna ett gråaktigt utstockningsbruk, troligen ett KC-bruk. Den underliggande grunden bestod av ett hårt mörkgrått cementhaltigt bruk.

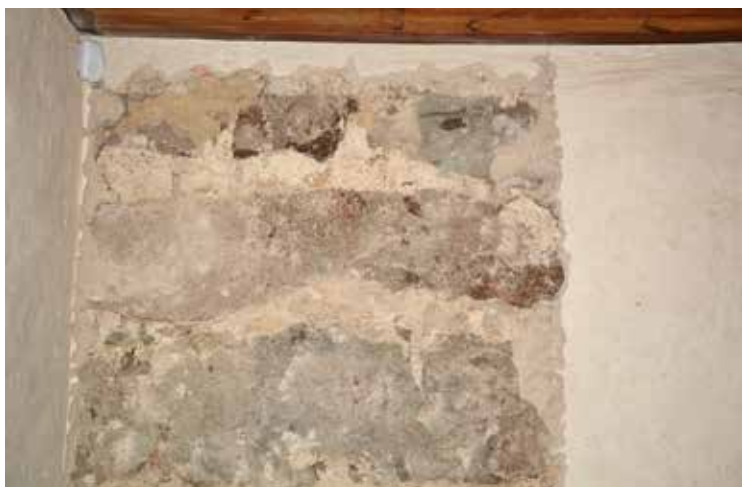
Det enda äldre kalkbruket återfanns mellan stenarna i muren.

Spår efter kalkavfärgning direkt på en av stenarna.

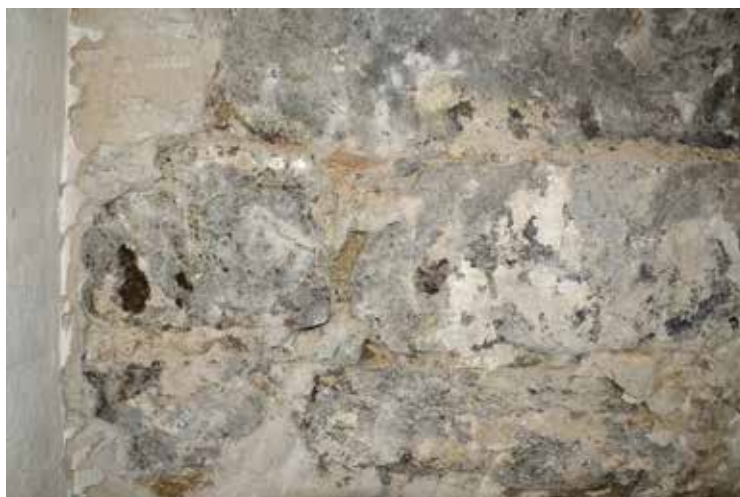
Den utvändiga ytan, med äldre bruksrester i dess övre kant och med en modern slamning över muren i dess nedre del.

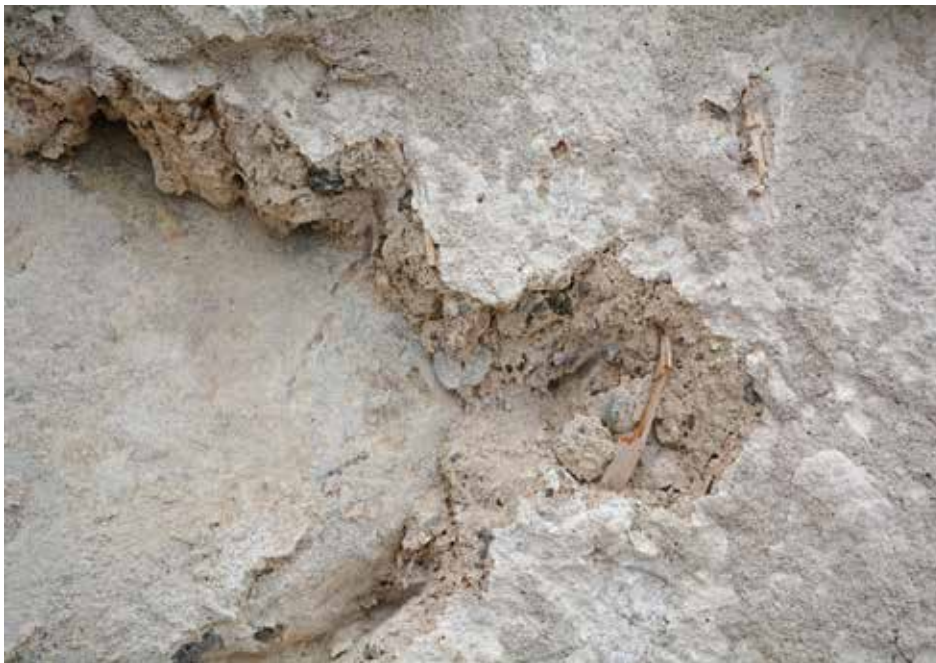
Detalj av bruket i den västra övre delen av den framknackade ytan. Också här ser man ett äldre beigebrunt bruk med varierande kornstorlek i ballasten och med inblandning av träflisor. Den slätputade ytan är avfärgad och ovanpå denna ligger en modern slamning.

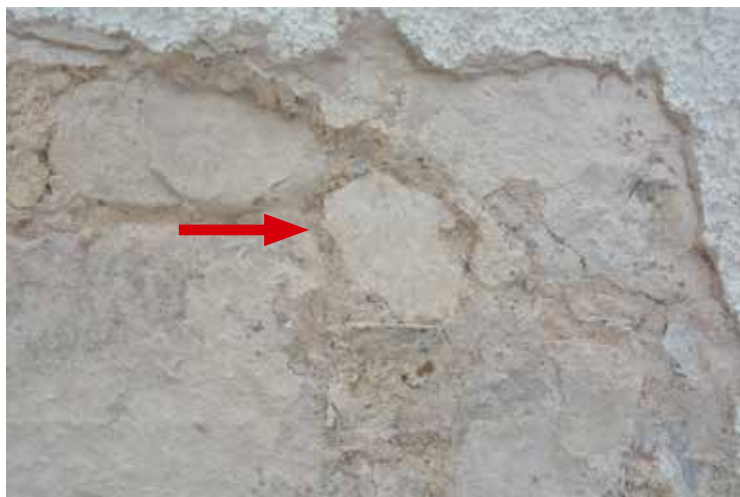
Samma yta som ovan, men med den underliggande putsbiten framknackad. Biten ligger inmurad i nivå med stenen och verkar vara en återanvänd bit bruk med en avfärgad yta. Hade det varit rester av en tidigare avfärgning på plats, borde det också ha funnit rester av kalk på det omkringliggande murbruket och inte så avgränsat till den aktuella biten.

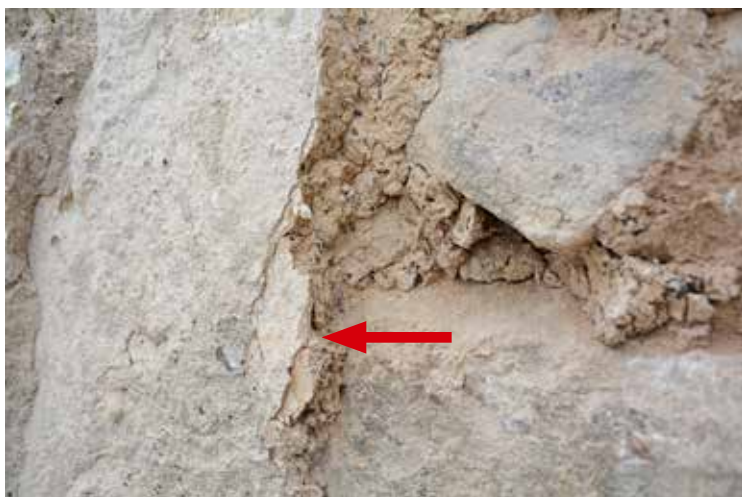
Detaljbild på den avfärgade ytan vid den östra sidan. Man kan se flera lager av kalkavfärgning under den sentida slamningen. Det feta bruket är poröst och med varierande kornstorlek.

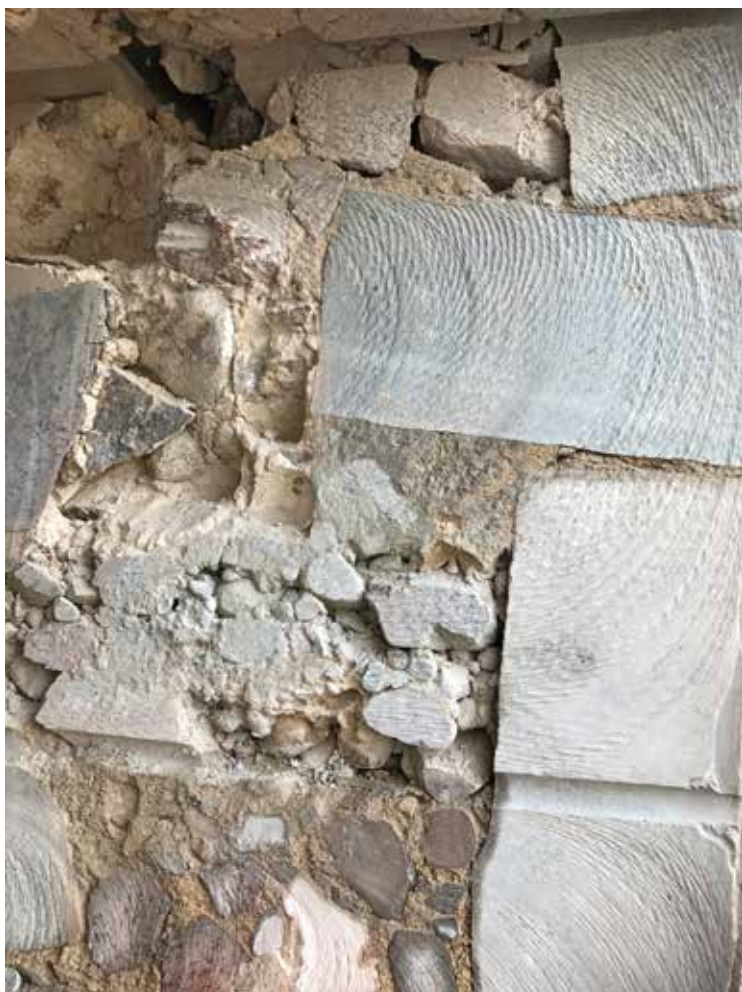
Murkärnan i den västra delen av öppningen. Här ser man hur de olika brukslagren inte riktigt har packat sig, det undre skiktet är hårdare packat medan det övre är lösare och binder inte helt stenen i fyllningen. Här ser man också en av stenarna i den yttre muren som går in i halva kärnans bredd.

Detalj av murkärnan i den västra delen av öppningen. Det är en tydlig skillnad mellan de olika lagren. Det undre skiktet är hårdare packat och lite brunare i kulören än överliggande lager som inte har packats på samma sätt och därmed inte binder stenen i fyllningen på samma sätt. De olika kulörerna kan tyda på att kalkstenen har hämtats ur olika stenbrott. Att de olika lagren inte flyter samman tyder på att muren är uppförd i etapper.

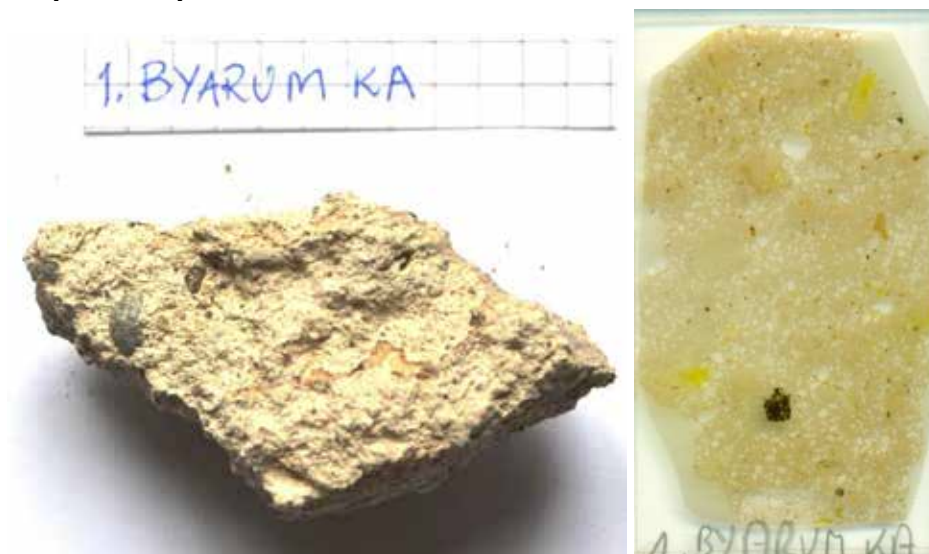
Provbiter nr 1 samt förstord bild av tunnslipet. Här kan man utläsa stora beige kalkklumpar och vita sandkorn. Det är tydligt redan när man ser tunnslipen att kalkmängden överstiger sandmängden med råge.

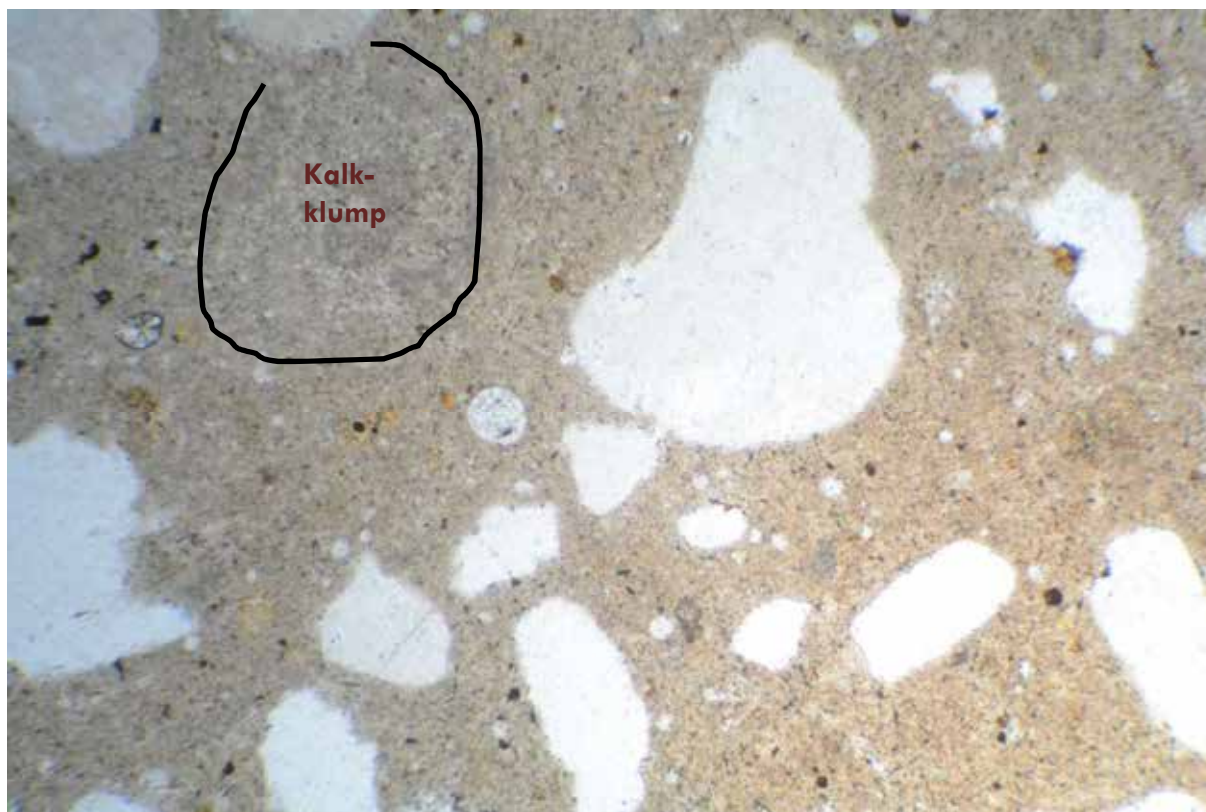
Blandningsförhållandet innebär att man tillsatt så mycket sand att kalken har magrats något och blivit ett hanterbart bruk. Kalkmängd i förhållande till sandmängd är ca 3:1-4:1 dvs. ett oerhört kalkrikt bruk. Kalken är dock mager. Det innebär att det är en kalksten med viss mängd lera som bränts och i vissa av kalkklumparna kan man utläsa att det är hydrauliska kalkklumpar (Kh). Även brända lerpartiklar kan utläsas (Bl). Eftersom en stor del av kalken ligger sammanhängandestora kalkklumpar utgör inte denna del av bindemedlet ett aktivt bindemedel utan snarare ingår det som del av ballasten, vilket i sig är en förutsättning för att bruken skall kunna göras så oerhört bindemedelsrika. Sannolikt har kalken och sanden släckts ihop (stuka-släckning) då det är mycket homogent och i princip fritt från både luftporer och krympsprickor, samt att vidhäftningen mellan sand och kalk är total.

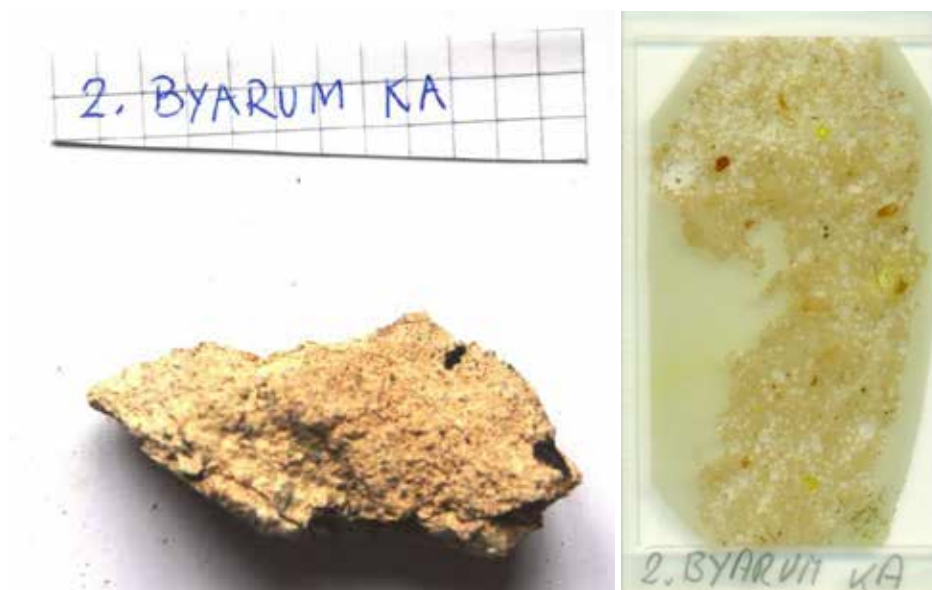
Provbiter nr 2 samt förstörd bild av tunnslipet. Här kan man utläsa stora beige kalkklumpar, bränd lera (tegelröda partiklar) och vita sandkorn. Det är tydligt redan när man ser även detta tunnslip att kalkmängden överstiger sandmängden med råge.

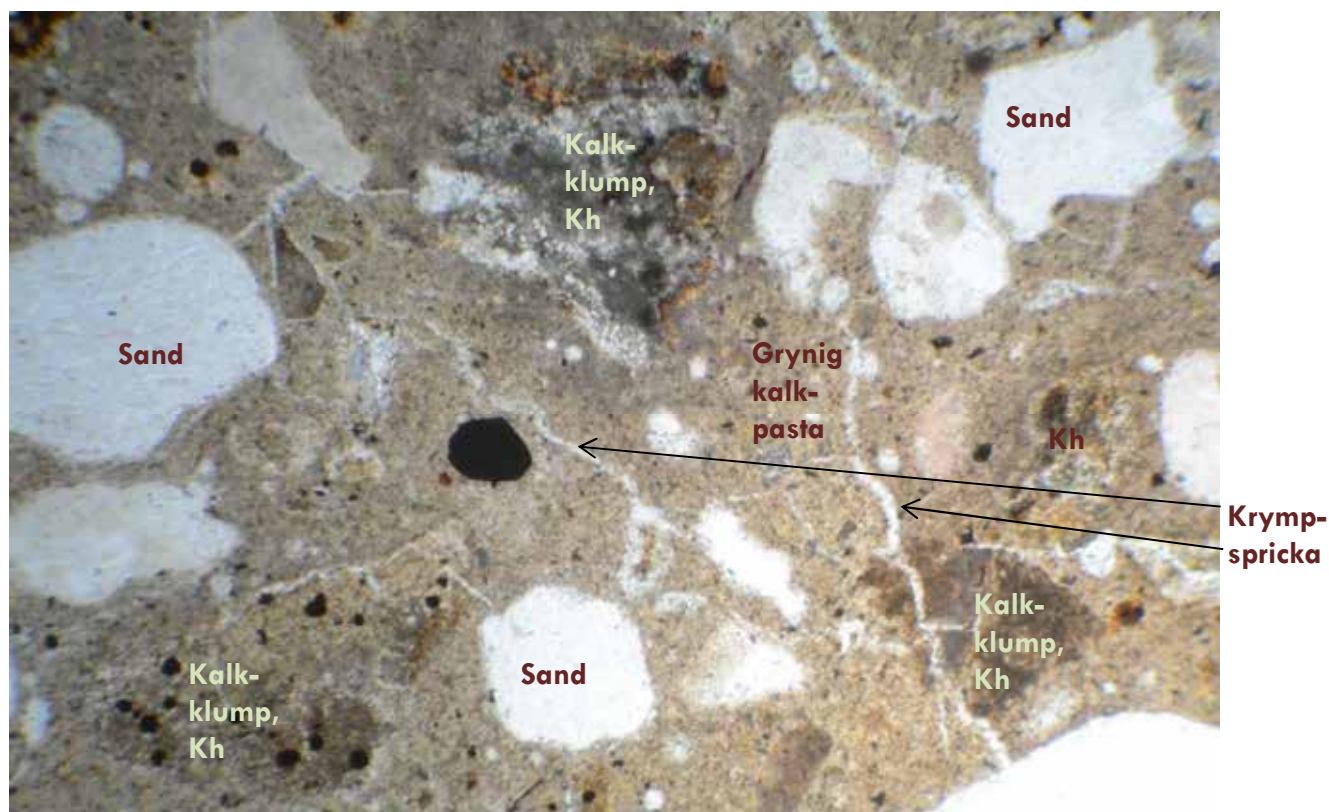
I detta prov är bindemedelspastan lika hör som i föregående prov; ca 3:1-4:1. Bindemedlet är generellt ganska grynigt med många små och stora utläsbara partiklar som snarare har funktion av ballast än bindemedel. Många av kalkklumparna är hydrauliska partiklar dvs. bränd kalksten innehållandes lermineral. Även bränd lera går att utläsa som små tegelröda partiklar i provet. Någon enstaka krympspricka finns i provet samt mycket små fina rund luftporer (här är de vita då provet varit så kompakt att de knappt kunnat impregneras till 100 % med fluorescerande epoxi). Bruket är genom sin homogena och kompakta struktur mycket beständigt mot exempelvis frost.
