## Askeryds kyrka

Antikvarisk medverkan i samband med byte av värmesystem,  
Askeryds socken i Aneby kommun, Jönköpings län, Linköpings stift

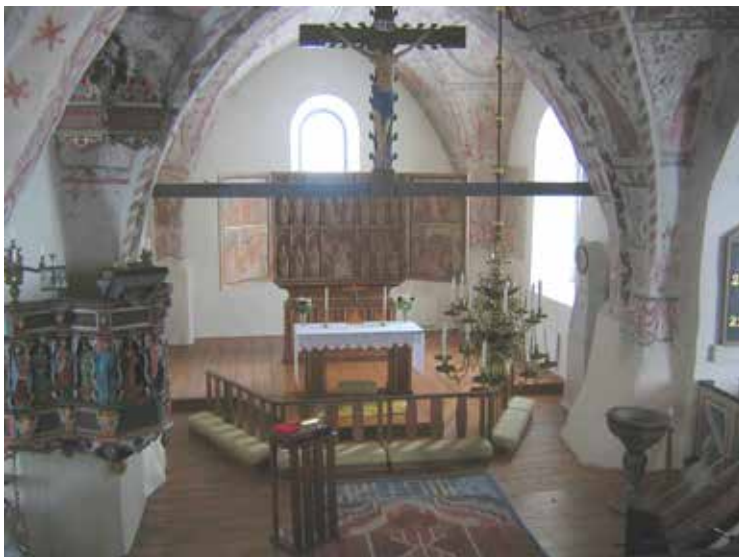
Askeryds kyrka november 2004.  
Foto: Jonas Haas, JLM.

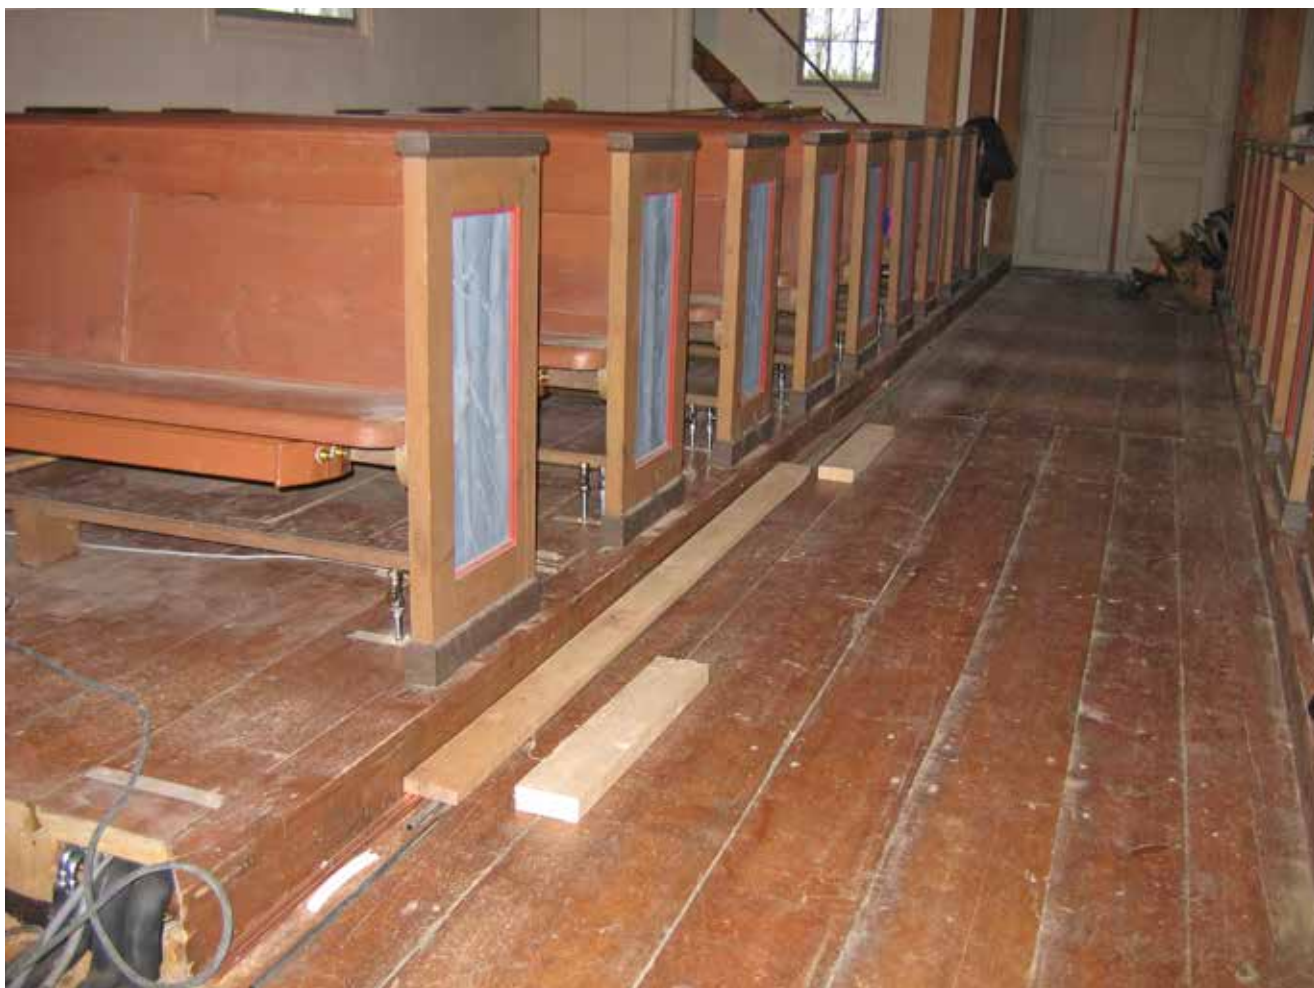
I den södra korsarmen var bänkkvarterens golv upphöjda i förhållande till mittgången, vilket gjorde att rördragningar gick att lägga under det upphöjda golvet i anslutning till bänkgavlarna.

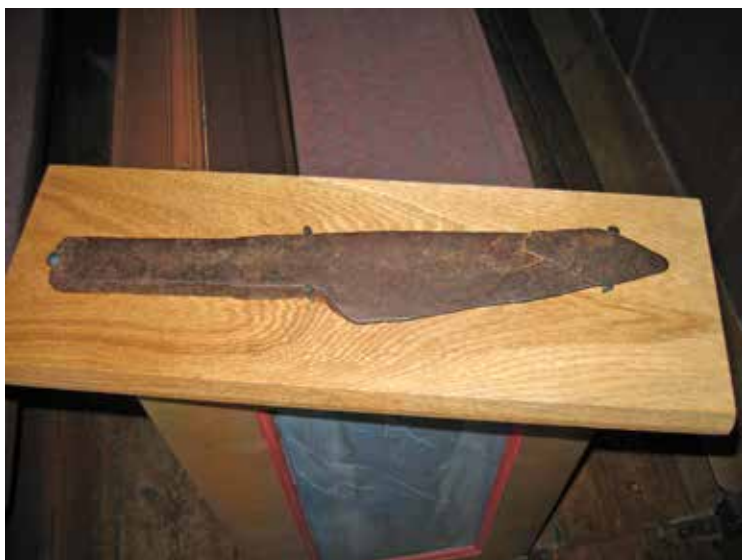
Järnredskapet som hittades i trossbotten. Wiene Solsjö hade monterat föremålet på en platta och överlämnade detta till kyrkan i samband med slutbesiktningen.
