# Sandhems kyrka

Antikvarisk kontroll i samband med utvändig restaurering  
Sandhems socken i Mullsjö kommun, Jönköpings län, Skara stift

Jönköpings läns museums dnr: 694/98  
Länsstyrelsens dnr: 225-12409-98

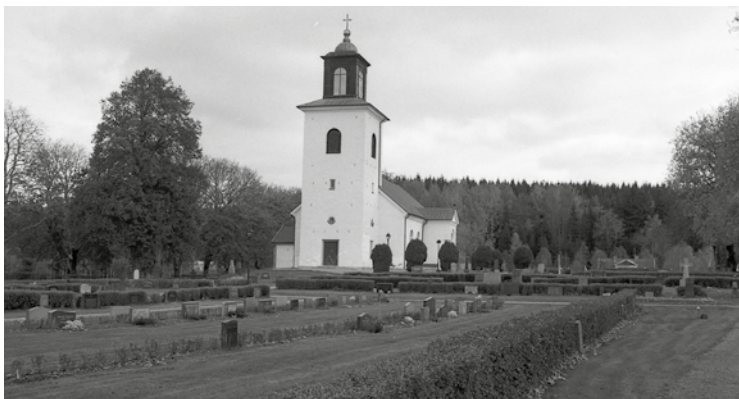
Sandhems kyrka från sydväst före åtgärd.

Kyrkan var i behov av en yttre renovering och underhåll. Det glaserade takteglet hade relativt omfattande vittringsskador vilket gjorde att det inte var relevant att ersätta skadade pannor.

Den putsade fasaden var i förhållandevis gott skick, men avfärgningen var sliten. Det förekom partiella rinningar på fasaden från taket och vissa stuprör. Smidesdetaljer var rostskadade.

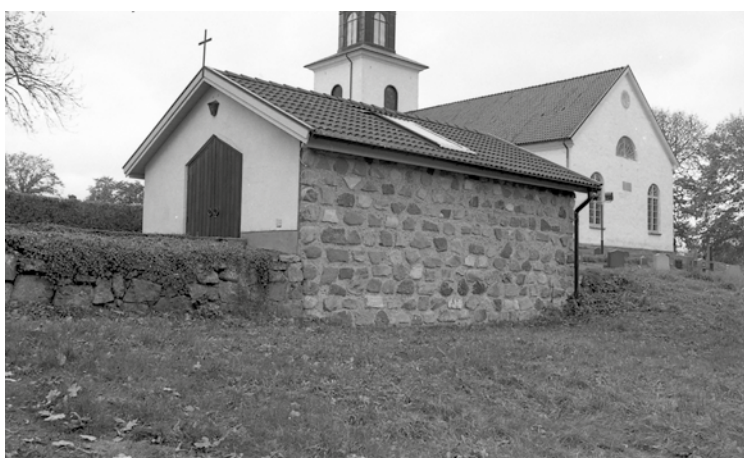
Bisättningshuset sydost om kyrkan före åtgärd.

ett enkupigt Vittingetegel. Teglet monterades med underspänne, vidare sattes ett fågelskydd vid underkanten av nedersta pannraden. Undernockpannorna monterades en blyplåt som räckte cirka 50 mm över tegeltaket. Även takteglet på de båda bårhusen byttes på samma sätt. På bårhuset i sydost sattes takfönstret igen i samband med takomläggningen.

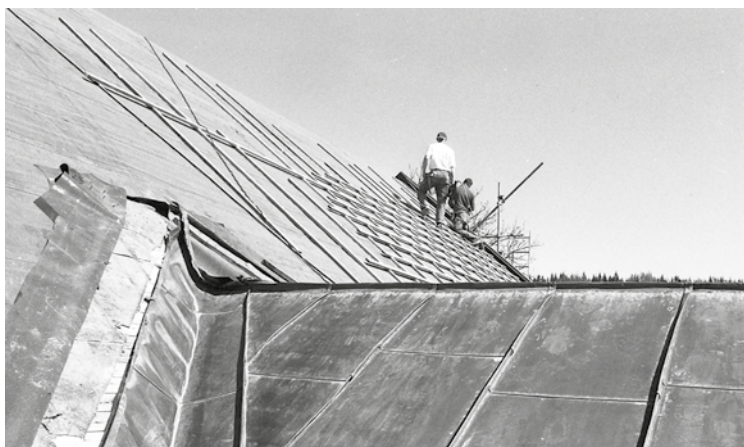
Pågående arbeten, ny takpapp är lagd och läkten är underläggning.

Det befintliga glaserade takteglet plockades ner och bärläkt, ströläkt och gamla tätskikt revs bort. Takbotten, takfot, vindskivor och stormlistor kontrollerades, rötskadat virke byttes mot nytt furu i motsvarande dimensioner. Takbotten bekläddes med papp, YAP-2500. Ströläkt och bärläkt monterades anpassade till de nya tegelpannorna enligt fabrikantens anvisningar. Taket belades med

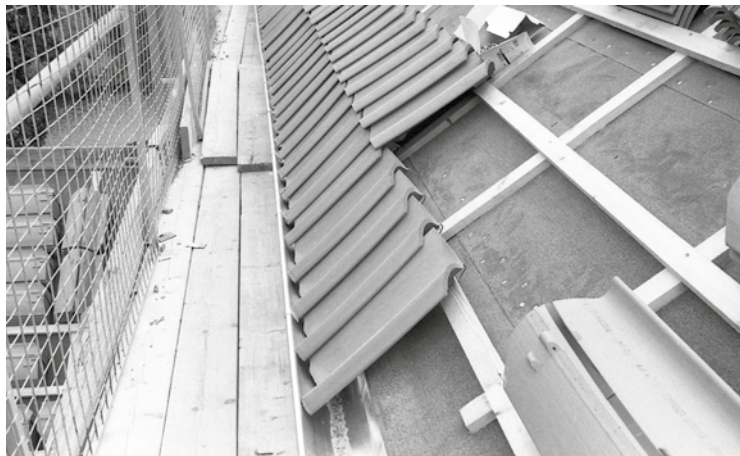
De nya enkupiga tegelpannorna är underläggning

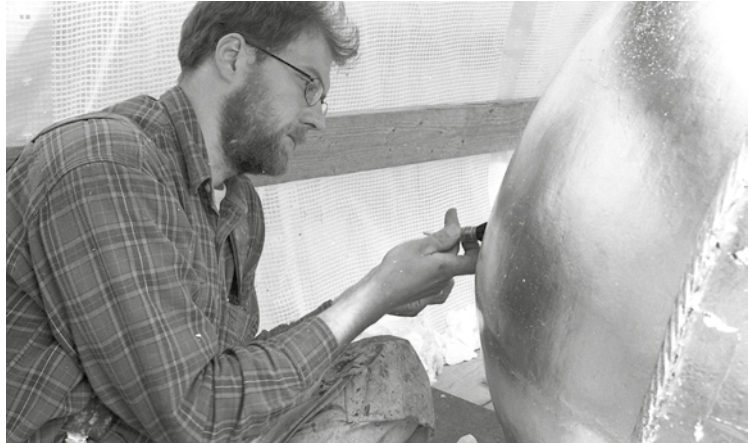
Staffan Bergström utför förgyllning av klotet som korset vilar på.

Infästningen av korset på tornaket kontrollerades. Korset och klotet rengjordes och gamla färglager slipades ner. Ytorna målades sedan med blymönja, gul linoljefärg och fernissades därpå med Le Frac guldgrund. Efter vederbörlig torkning lades bladguld, 23,5 karats guld, som sedan polerades med bomull.

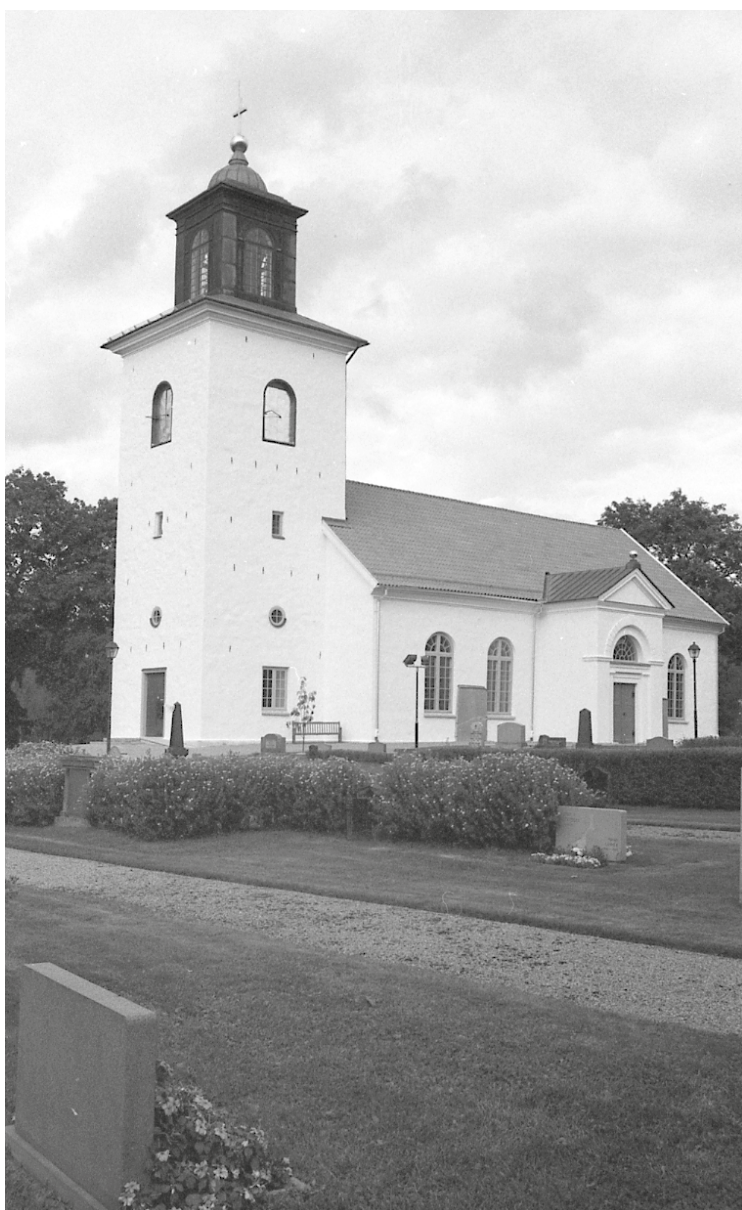
Lövensarna hade monterats utan diskussion med antikvarie.
