# Kaplansbostället i Värnamo

Antikvarisk utredning  
Värnamo stad i Värnamo kommun, Jönköpings län

Byggnadsvårdsrapport 2022:17  
JÖNKÖPINGS LÄNS MUSEUM

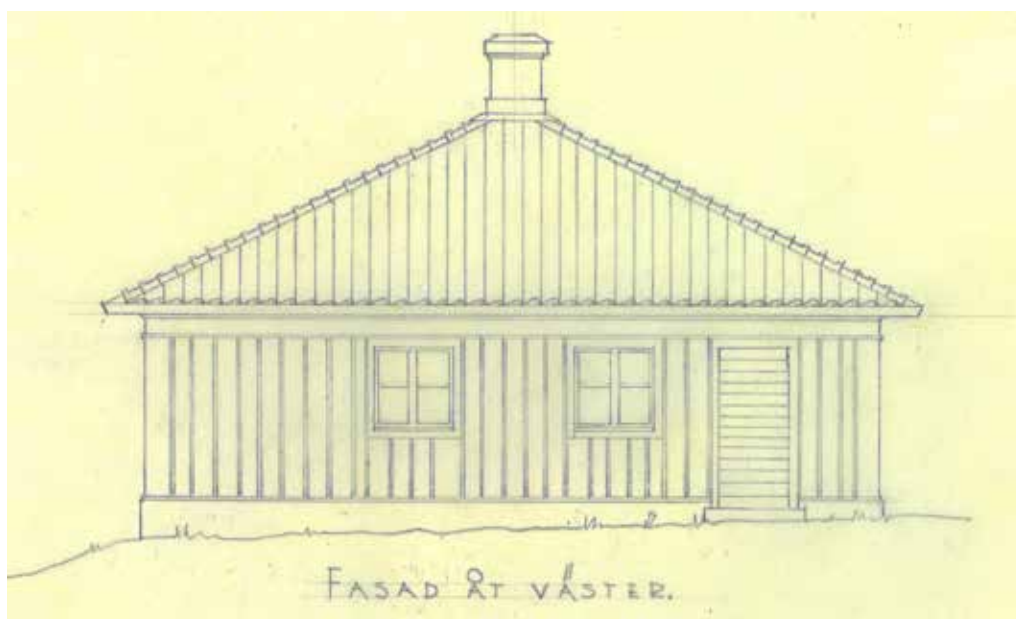
I en jämförelse med hur byggnaden ser ut idag, är det vissa smärre skillnader. På byggnadens västra fasad sitter fönstren delvis annorlunda, det norra fönstret på fasaden är flyttat längre åt norr. På planritningen sitter fönstret mitt i väggen mellan köket och tvättstugan. Det gjutna tvättkaret vid tvättstugans västra fasad är mindre än det nuvarande. Vidare fanns flera platsbyggda garderober som idag saknas, se bilaga 1.

Utsnitt ur uppmättningsritning av arkitekt Paul Boberg, daterad 1937, västra fasaden.

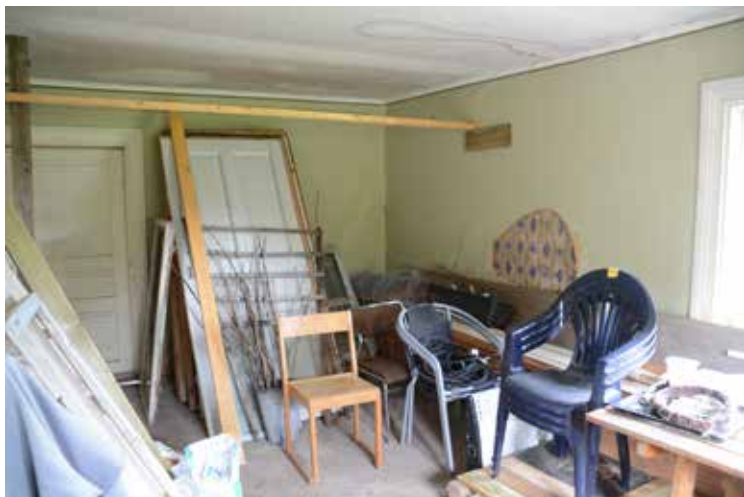
Rummet öster om hallen med de gröna pappspända väggarna.

*Status:* Golvet svackar förhållandevis kraftigt, kakelugnen likaså, den är stöttad och säkrad med spännband.

Kakelugnen är stöttad, den är dock i stort sett hel i murningen, problemen är troligen mera relaterade till att golvet har dålig bärfkraft.

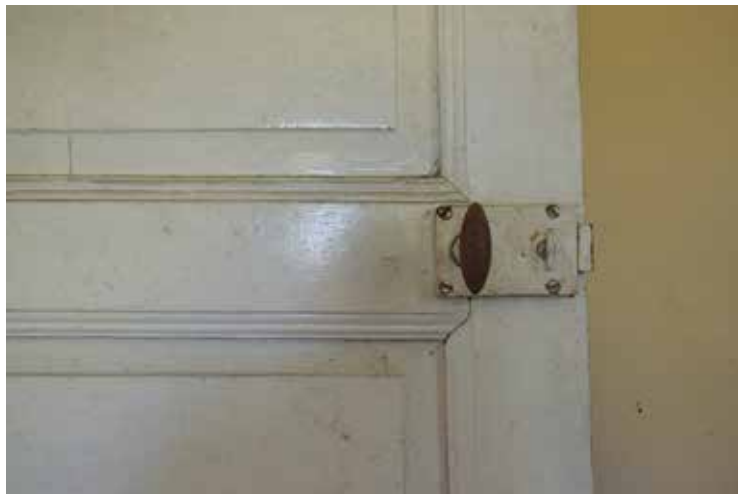
Rummet i nordost har gulmålade pappspända väggar.

Bakom spännpappen finns det äldre tapetlager direkt på timret.

*Status:* Golvet svackar kraftigt.

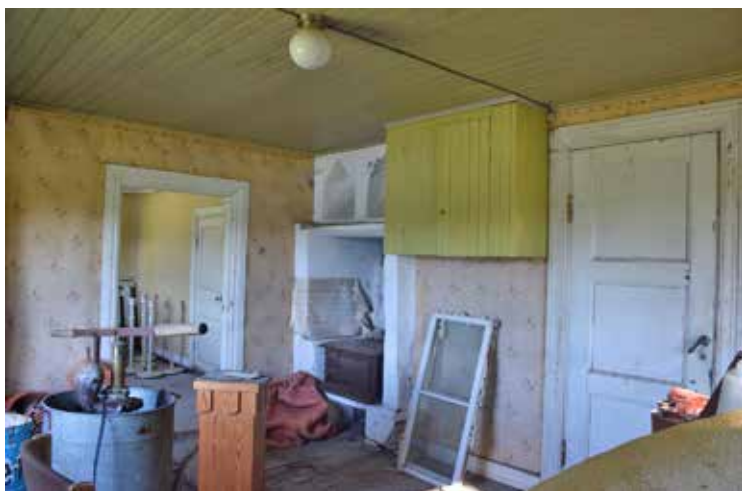
Köket, bild åt öster. Dörren in till tvättstugan, till höger i bild är senare än övriga dörrar i byggnaden. Utförd i en modell med lika stora speglar, vanlig under 1920- och 1930-tal.

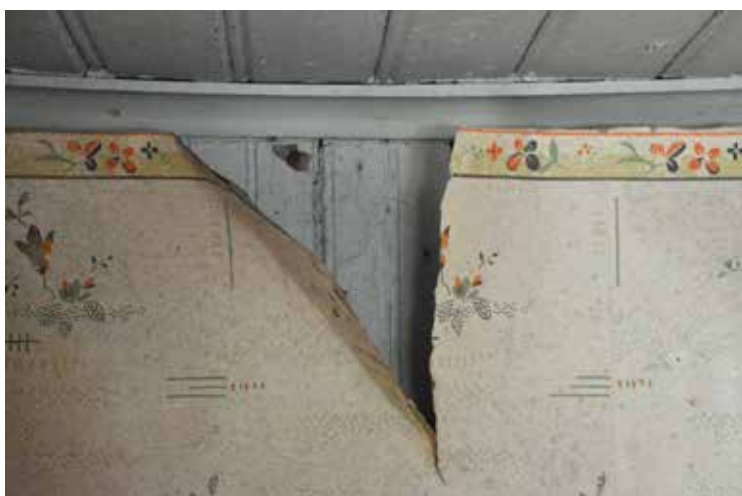
Tapeten i köket, på spännpapp över den underliggande pärlspontpanelen. Tapeten med enkel blomma och vertikala mönster, flerfärgstryck i limfärg på genomfärgat beige papper i art deco/funktionalistisk stil, troligen 1930-tal.

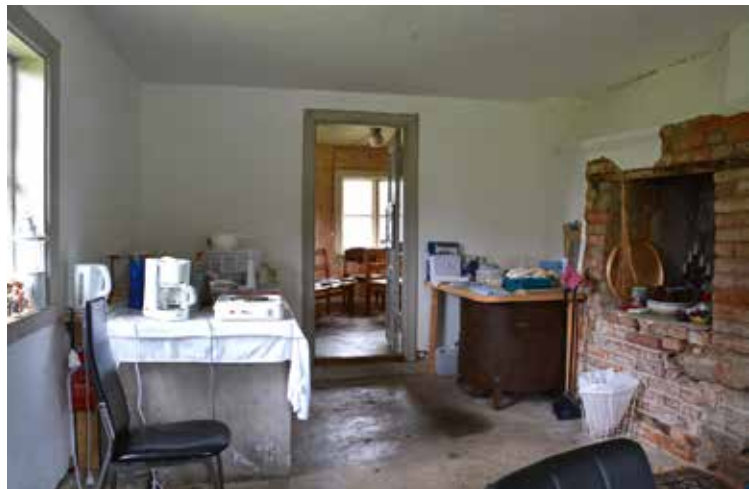
Tvättstugan. En skiva är lagd över tvättkaret och över grytan invid spisen står ett bord för att dessa ska kunna nyttjas som bänkytor.

*Status:* spiskåpan har smärre skador och saknar puts.
