# Kolladan i Ohs bruk

Byggnadsvårdsåtgärder

*Gällaryds socken i Värnamo kommun  
Jönköpings län*

Byggnadsvårdsrapport 2011:49  
JÖNKÖPINGS LÄNS MUSEUM

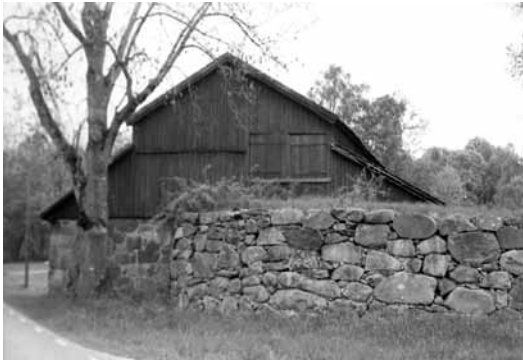
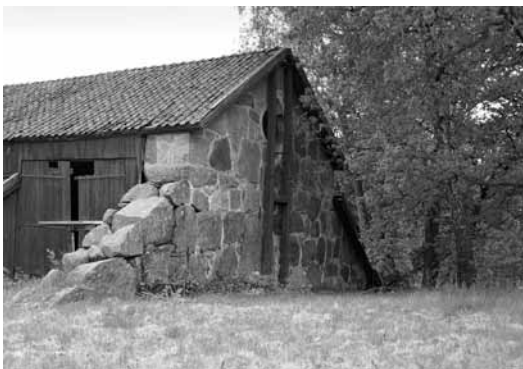
Ovan: Kolladans med uppfartsramp på södra gaveln samt port för utfart i byggnadens norra del.  
Nedan: Fyrpassfönster i norra gavelväggen. Stativet för vällingklockan togs bort vid restaureringen.
