## Lekeryds kyrka

Antikvarisk medverkan i samband med invändig restaurering,  
Lekeryds socken i Jönköpings kommun, Jönköpings län, Växjö stift

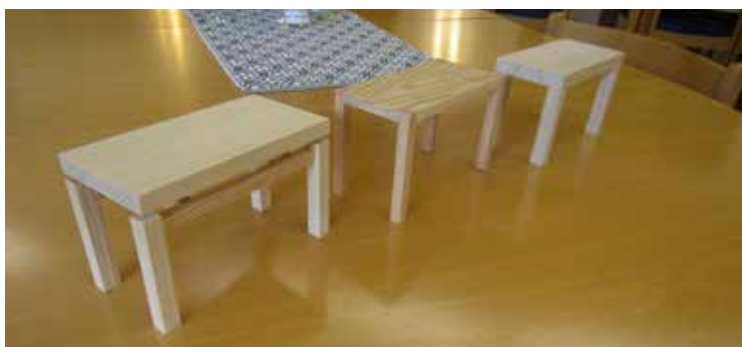
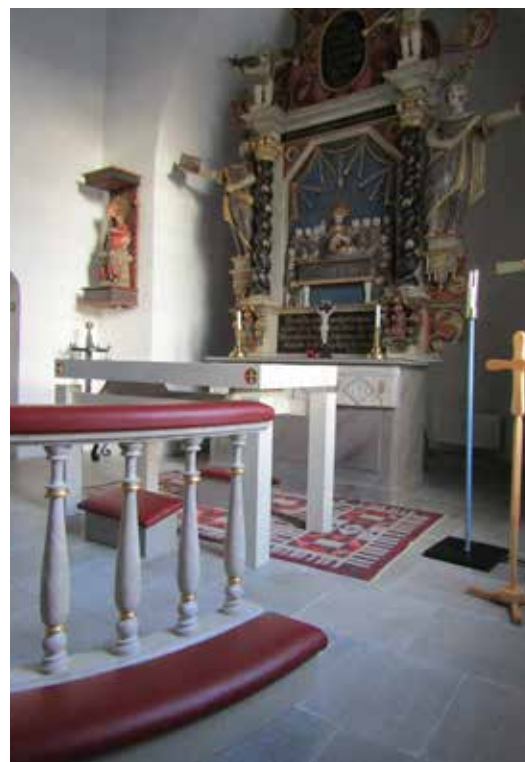
Ovan: Det nya, fristående altarbordet, den nya altarringen och madonnaskulpturen på dess nya plats. Till vänster: Förslagsmodeller till det nya altarbordet.

Inför arbetena utgjorde altarbordet och altaruppsatsen en enhet. Framför stod ett mindre, flyttbart altarbord för att möjliggöra prästens firande mässa vänd mot församlingen. Vid de nu genomförda arbetena tillverkades ett nytt större, fristående altarbord med högre estetisk ambition. Målet var att det både skulle gestaltas så att det gavs en tillräcklig dignitet och att det blev genomsläppligt. Snickaren lade fram tre olika förslag. I samförstånd valdes en variant med fyra kraftiga ben som med en distans bär upp en tjock altarskiva. Konstruktionen ger i viss mån ett intryck av att skivan svävar ovanför benställningen. För att framhäva denna effekt och att framhålla altarets symboliska betydelse som ett tecken på Guds närvaro marmorades altarskivan kraftigare än benställningen. Vidare försågs skivans sidor med kors som förgylldes. Hela det nya altarbordet tillverkades av trä och för att minska vikten gjordes bland annat benen ihåliga. Förvaringsskåpen bakom det gamla altarbordet togs bort.

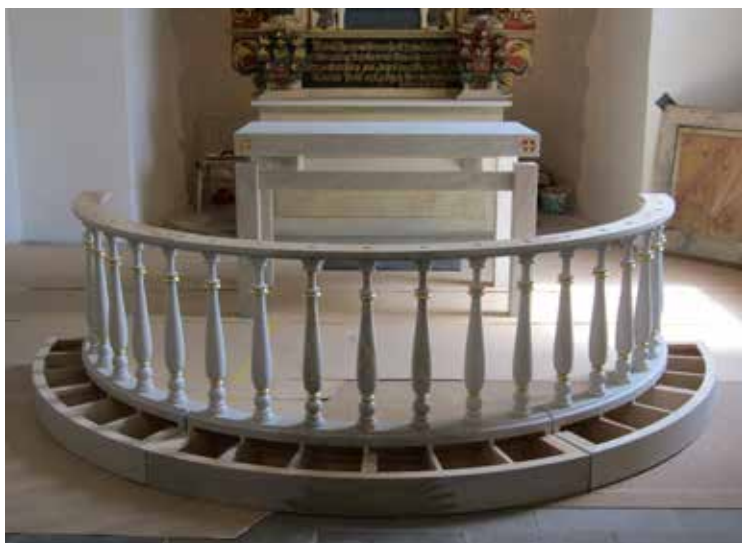
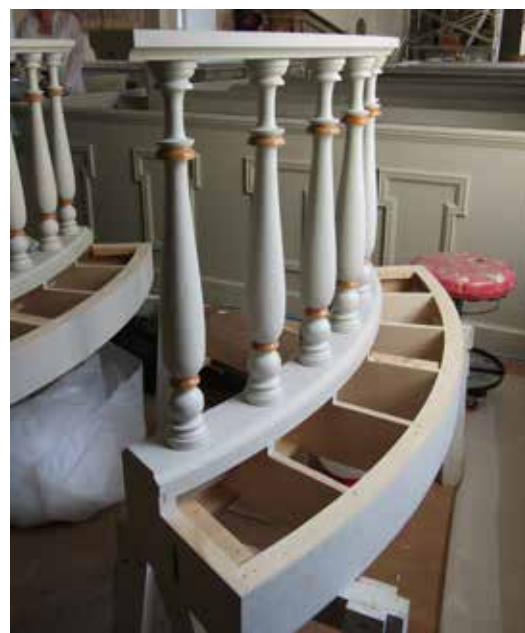
Ovan: Altarringen under montering och målning. Till vänster: Den nya altarringens placering provas.

fattades på 1950-talet som olämplig i den ålderdomliga interiören. Hela syftet med den restaureringen hade varit att så långt möjligt radera ut spåren från 1870-talets renovering. Därför ersattes altarringen med en ny av enklare slag med speglar. Önskemålet från församlingen var nu att återställa 1870-talets altarring genom att återanvända de sparade, svarvade dockorna som förvarades i tornet. Snickaren tillverkade således en ny underdel med knäfall och en överliggare. De återanvända dockorna återanvändes så när som på några som fick nytillverkas. Altarringen gjordes delbar. Hela altarringen målades efter avstämning mot bänkarnas färgsättning, se nedan. Knäfallet kläddes med rött skinn, kulör 8955, från Tärnsjö Garveri AB.

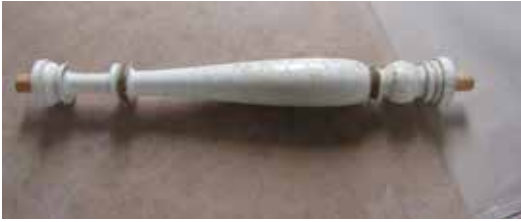
Balusterdocka från 1877 års altarring.

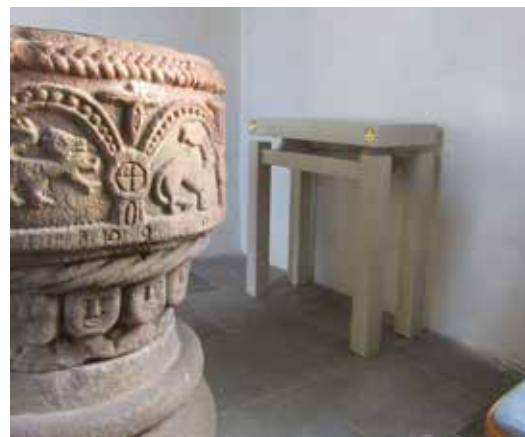
Altarskåpets distans mot ytterväggen.

På kyrkorummets norra vägg hänger sedan 1950-talet ett senmedeltida altarskåp. Detta rengjordes och konserverades parallellt med arbetena i kyrkan. Inför återuppsättandet diskuterades grundligt om den befintliga upphängningsanordningen var tillfyllest. En modifierad upphängning utformades och utfördes av yrkessmeden Roland Svensson vid Stensjöns smedja. Bland annat skapades härigenom ett mellanrum mellan skåpets baksida och ytterväggen som skulle skapa luftcirkulation och förhindra ett fuktigt mikroklimat med mögelbildning som följd.

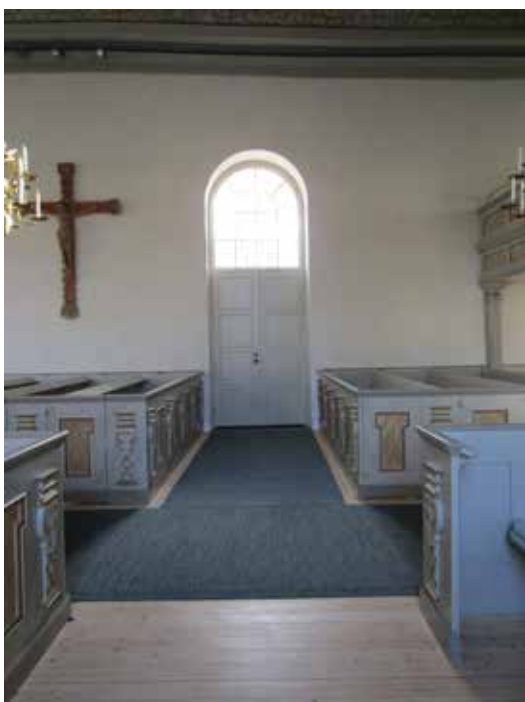
Ovan: Hela den nya tvärgången. Man kan skymta den korta bänkskärmen till höger.

Till höger: Den nya tvärgången mot norr under arbete.

Kyrkorummets bänkar tillkom 1950. Ett mål var att skapa en plats för en ljusbärare och för rullstolar vid det mittre fönstret mot norr. Detta skulle förutsätta att ett par bänkrader togs bort så att den södra tvärgången skulle erhålla en pendang i det norra. Härigenom skulle den nya platsen inramas med två nya bänkskärmar. Denna åtgärd godkändes av länsstyrelsen. Under arbetena, när bänkraderna var borttagna framfördes önskemål om att inte sätta upp en bänkskärm mot väster. Härigenom skulle den befintliga sittbänken inte avgränsas mot den öppna platsen med ljusbäraren. Från antikvarisk synpunkt fanns farhågor att en öppen bänk på detta sätt upplevs främmande i ett kyrkorum som för övrigt präglas av sluten bänkinredning. Frågan diskuterades grundligt och slutligen framkom förslaget att låta en liten del av den planerade bänkskärmen sättas upp som en markering, men att låta resten skapa en öppenhet. Förslaget innebär att man i princip upplever bänkkvarteret i nordväst som slutet sett från de övriga gångarna, men att man trots allt åstadkommer den funktion som församlingen var mån om.

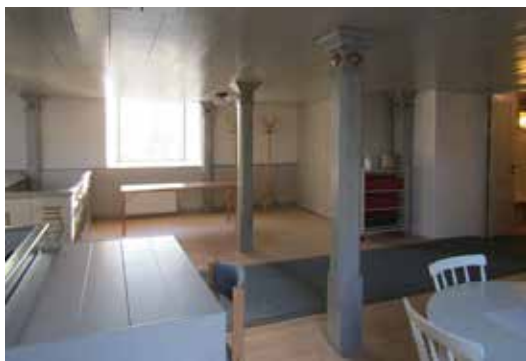
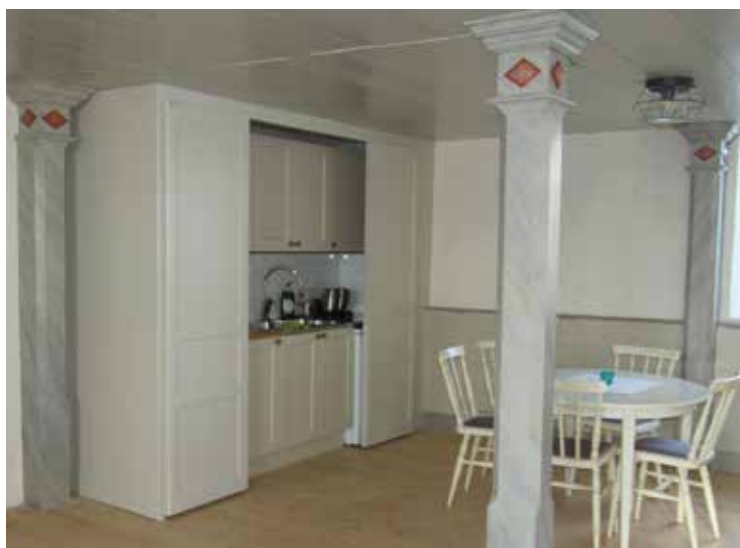
Ovan: De nya utrymmena för samvaro under läktaren.  
Till höger: Pentryt med delvis öppna viktörrar.

Under läktaren skapades ett kyrktorg med möjligheter till tillredning och servering av kyrkkaffe mm. Genom borttagandet av bänkar kunde större plats ordnas. Sedan tidigare var en del bänkar redan borttagna, men vissa delar hade lämnats kvar, exempelvis vägghpanelen mot långsidorna och den sista bänkraden mot västväggen. Delarna mot den bakre, västra väggen togs bort för att ge plats åt det nya pentryt och förrådsskåpen.

På gavelväggen norr om dörren mot vapenhuset skapades ett pentry. Köksskåp, vitvaror mm placerades mot västväggen och framför detta sattes viktörrar med speglar upp.

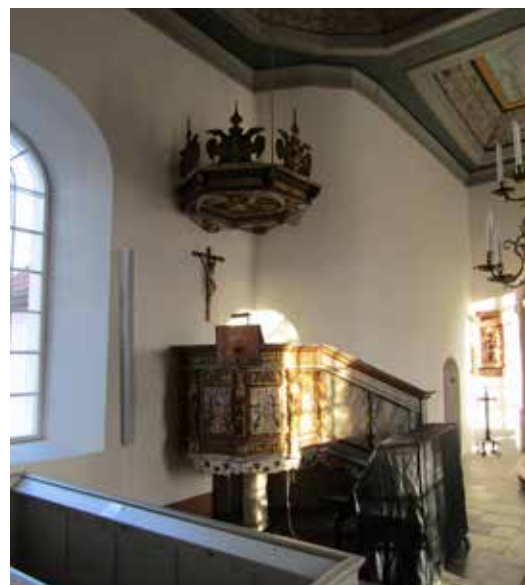
Ovan: Den långsmala högtalaren invid fönsternischen. Till vänster: Mixerbordet återanvändes, målades om och placerades bakom bänkkvarteret.

Inför arbetena fanns bland annat två, i från taket hängande högtalare ovanför predikstolen respektive kororgeln. Dessa ersattes med en ny anläggning som bland annat innebar att två höga, smala högtalare placerades strax öster om de främre fönstrens nischer i långhuset. Placeringen motiverades av att ljudåtergivningen då skulle bli bra samtidigt som att fönsternischens vertikala linjer skulle harmoniera med högtalarna. Högtalarna erhöll en vitaktig kulör för att göra dessa så lite iögonfallande som möjligt i förhållande till de putsade väggarna.

Den styrpulpst som tidigare funnits i ett av bänkkvarteren återanvändes och placerades under läktaren bakom det norra bänkkvarteret.

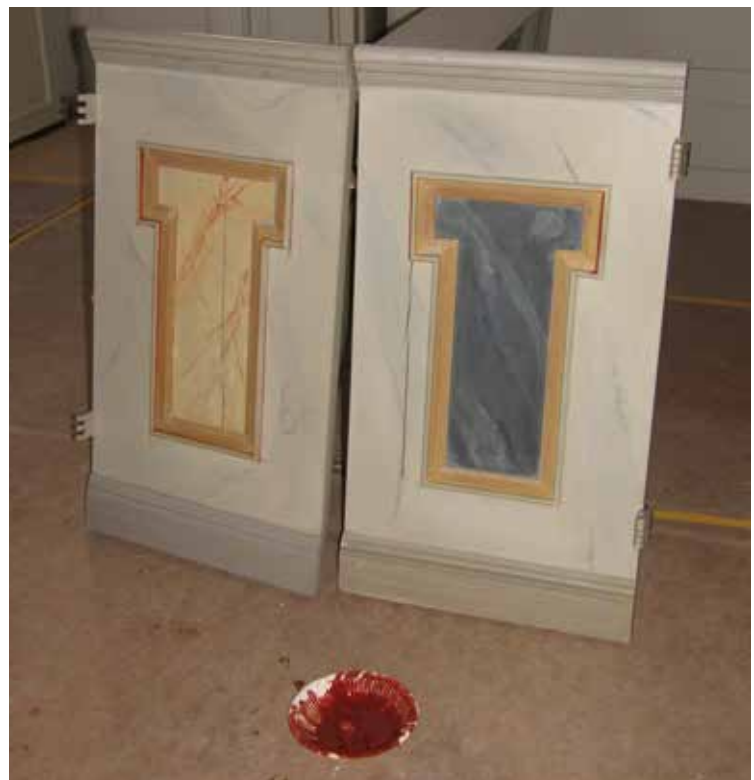
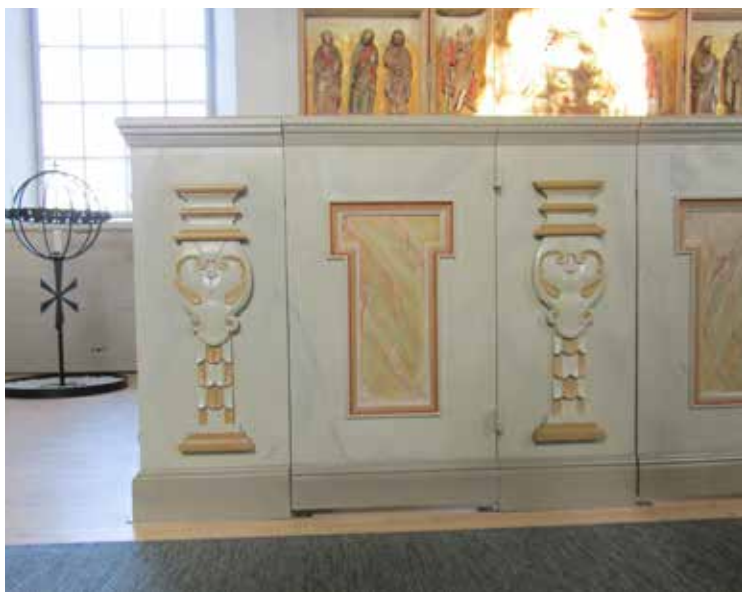
Den slutliga färgsättningen av bänkarna.

förordade en ny, mindre dyster färgsättning. Målarmästare Anne Håkansson skapade därför ett förslag som innebar att marmoreringsmotiv i gula, röda och orangefärgade toner från den gamla skärmen (troligen från den tidigare läktaren) återanvändes. Skärmens återhållsamma marmorering på ramverket gav också inspiration till den nya bänkmålningen. Efter små justeringar målades bänkarna med svag marmorering i vitt och grått på ramverken/gavlarna, orangeröd marmorering i speglarna och med markeringar i rött och guld i listverken. Maskaronornamenten fick accenter i guldockra. Bas och överliggare målades i något mörkare grått.

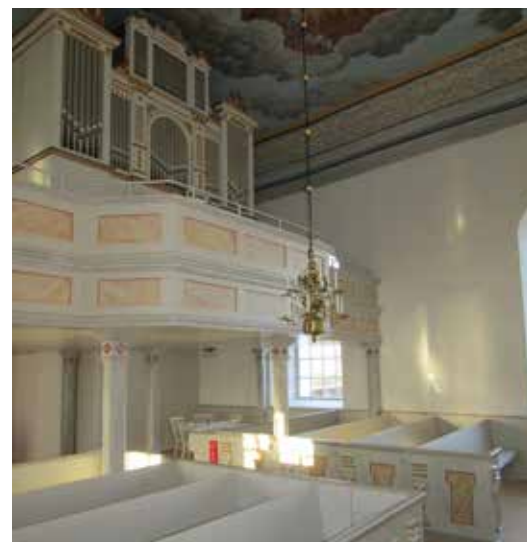
Läktarbarriärens nya färgsättning utarbetades utifrån den som beslutats för bänkarna.

Läktarbarriären har en ovanlig spegelindelning med två rader av liggande speglar, utan profilerade lister mellan spegel och ramstycke. Inför arbetena var barriären slätmålad i mörkgrått och ljusgrått. De främre pelarna som bär upp läktaren var rödaktiga, medan övriga var gråa. Vid ommålningen målades barriären i enlighet med bänkarnas färgsättningsprinciper. Pelarna målades enhetligt i grå marmorering där de prismatiskt utformade dekorelementen på krönen målades i rödaktiga toner.
