# Habo kyrka

Antikvarisk medverkan i samband med installation av utökat  
brandskydd  
Habo socken, Habo kommun, Jönköpings län, Skara stift

Jönköpings läns museums dnr: 95/2005  
Länsstyrelsens dnr: 433-353-2005

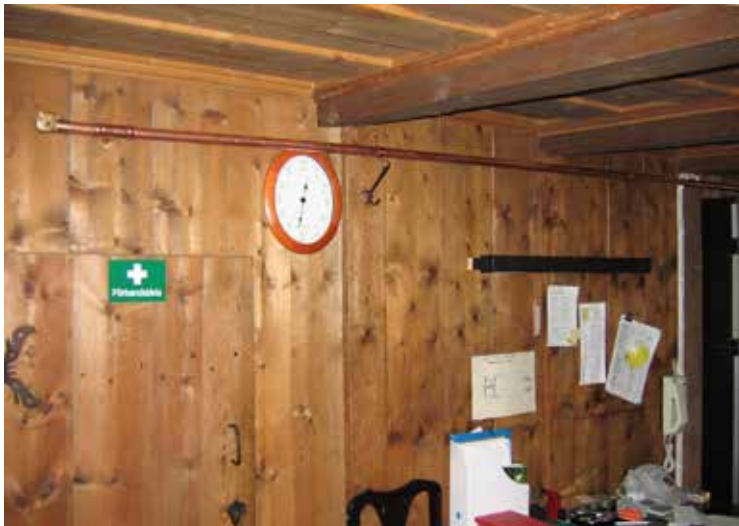
Synlig rördragning i sakristian.

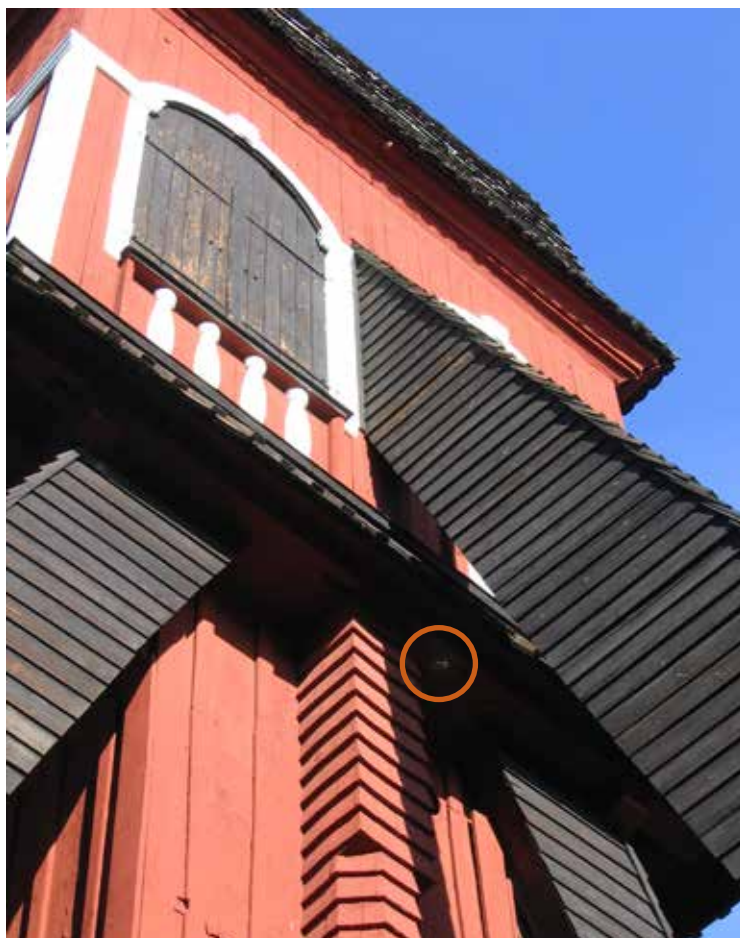
En av de monterade sprinklerna på klockstapeln.

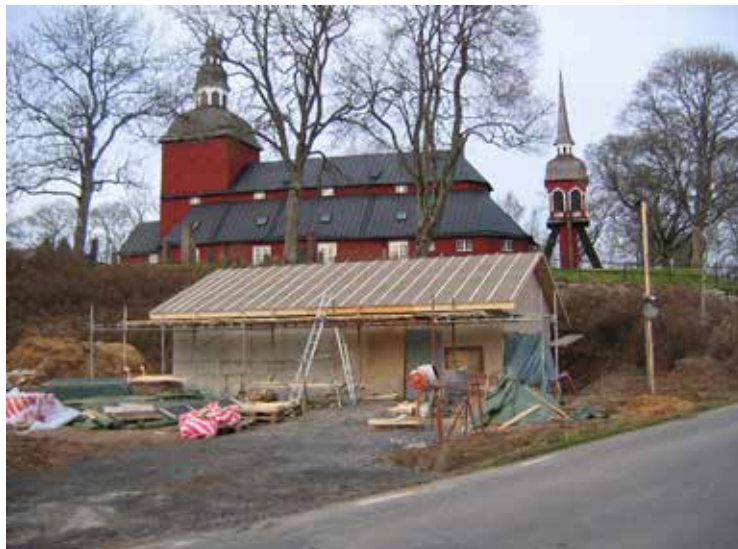
Teknikhuset under uppförande.

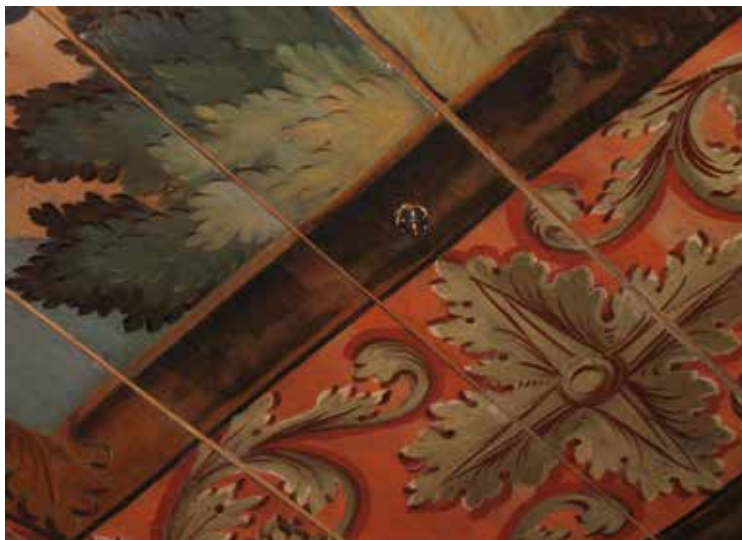
Ett av sprinklerhuvudena i taket.

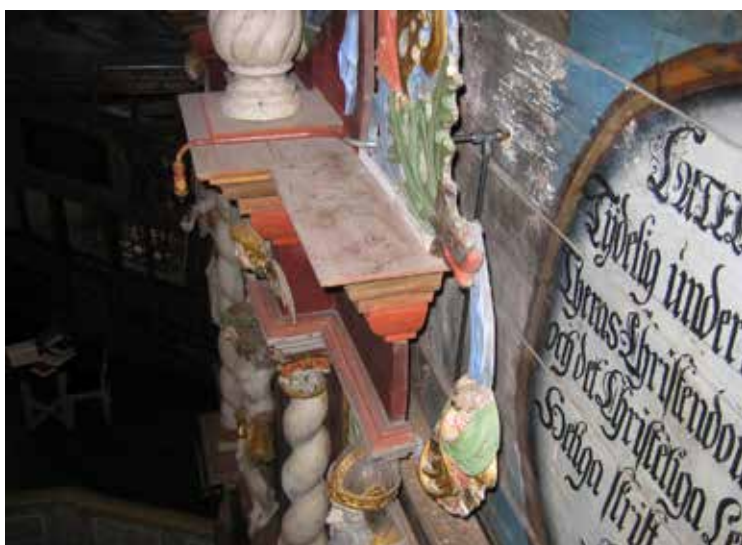
Sprinkler vid altaret.

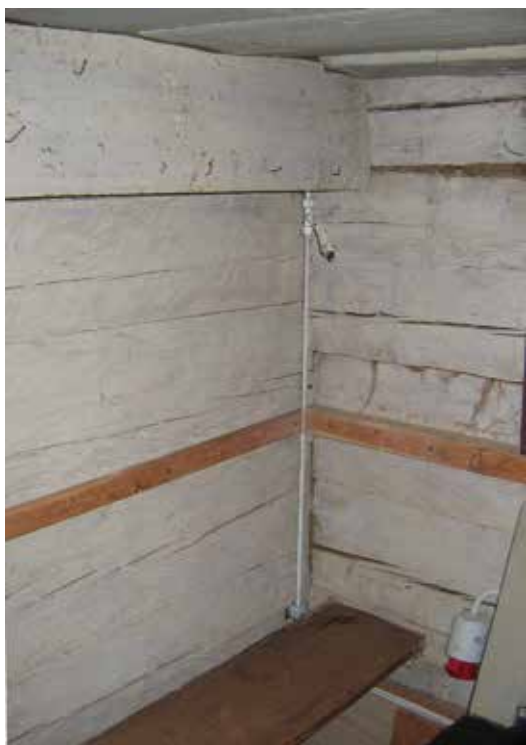
Sprinklern efter inmålning i en av läktarbalkongerna.

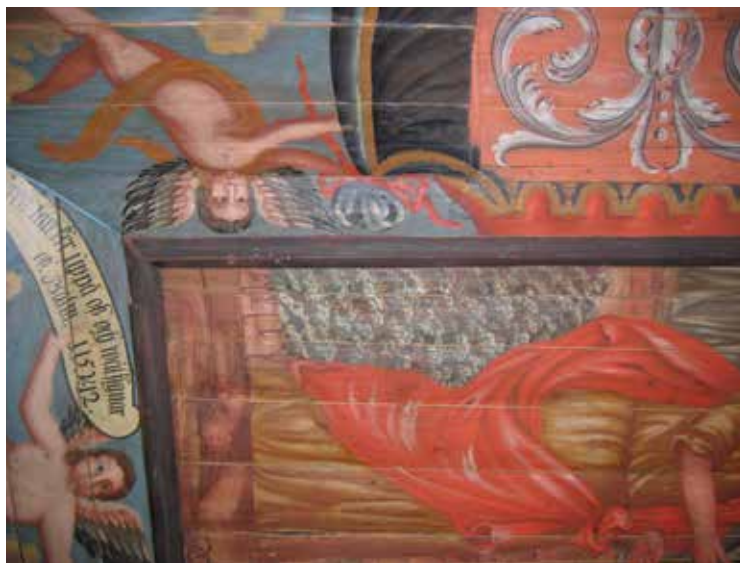
Installationen över orgeln där rören drogs på ramen och målades in av konservator.

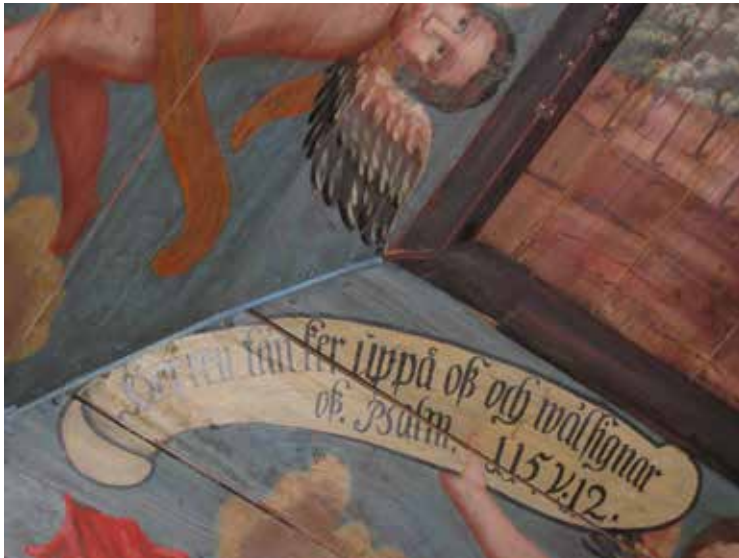
Den synliga rördragningen i taket över orgeln.

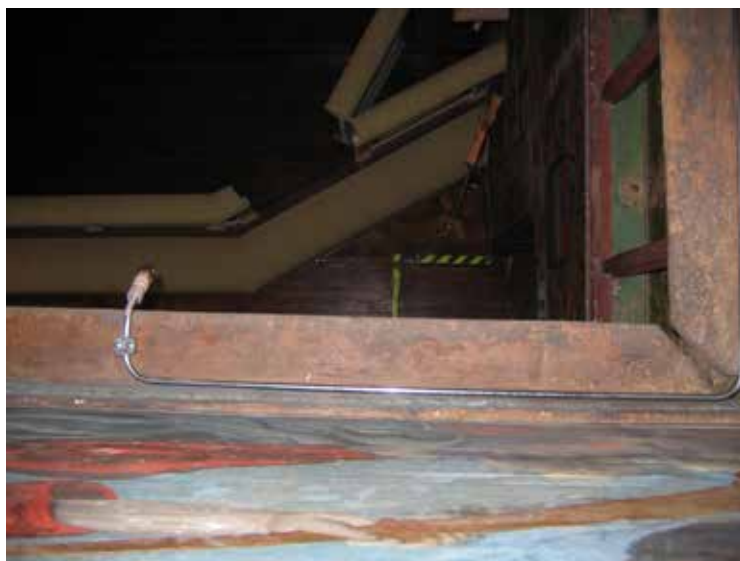
Inmålat sprinklerrör på läktarkanten.

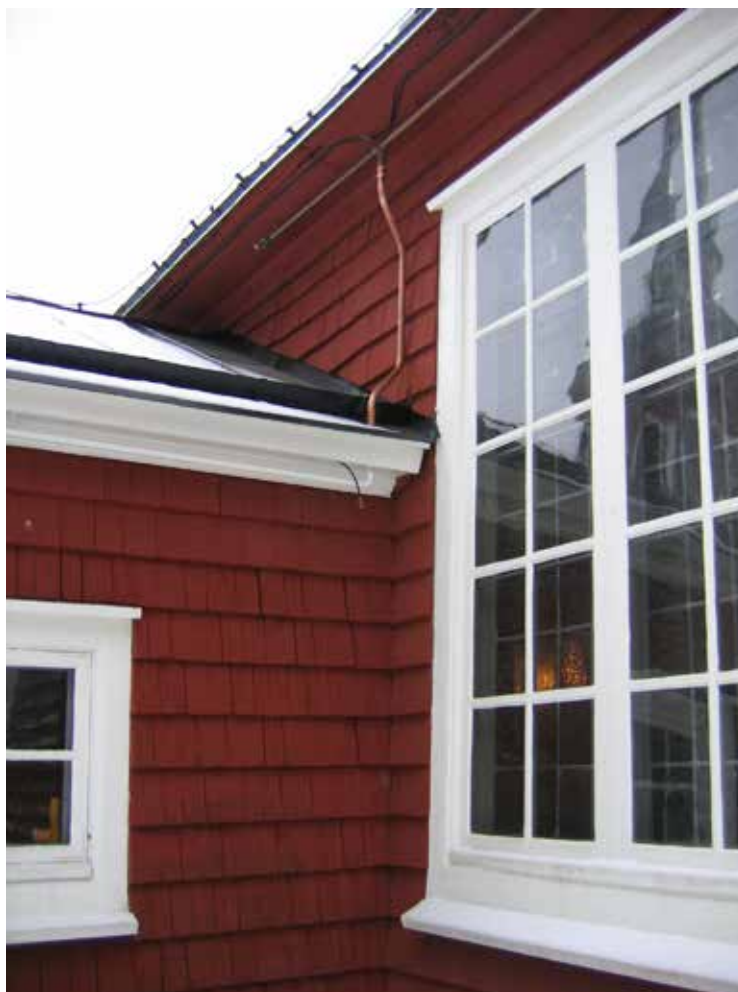
Installationen på långhusets norra sida och norra vapenhuset.

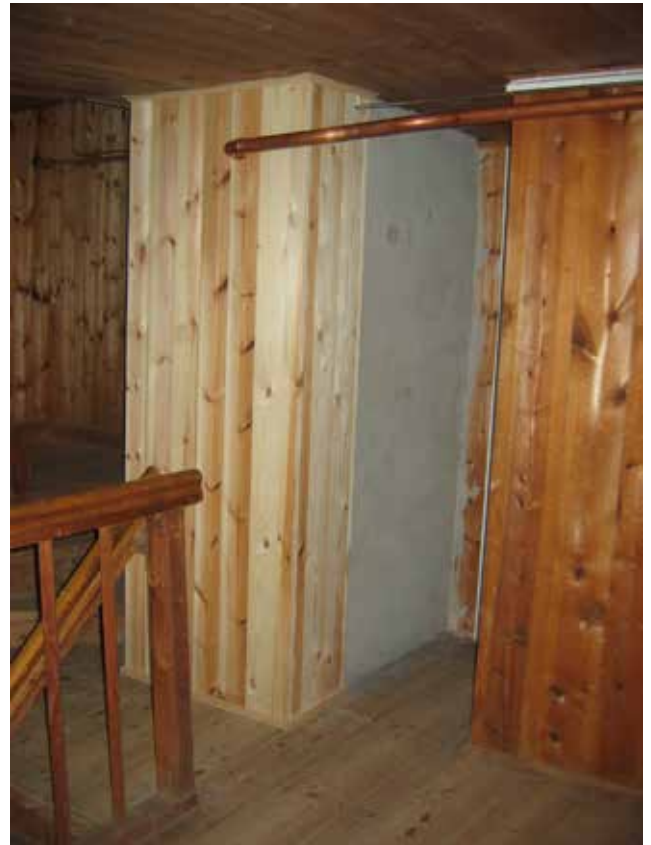
Inbyggnad av rörgatan, foto från maj 2006.

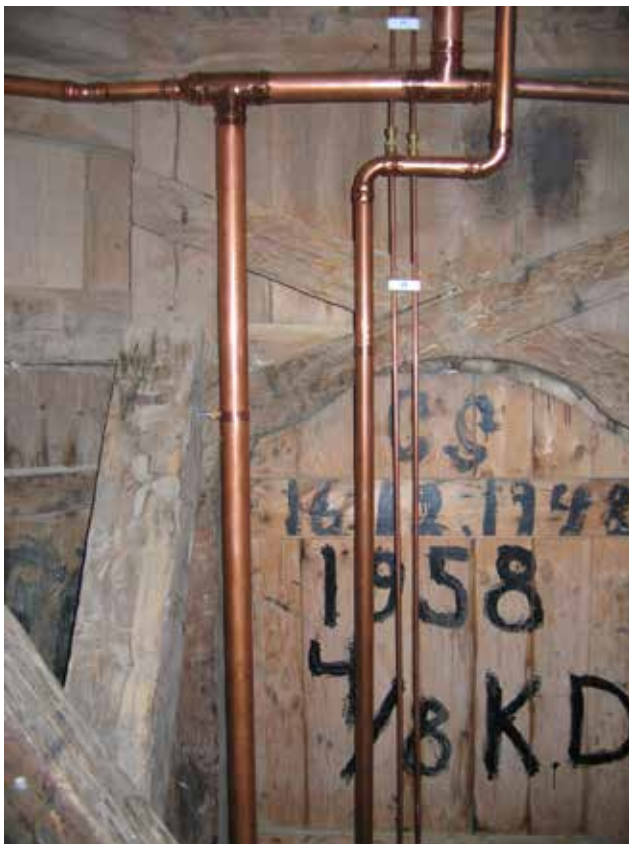
Delar av installationen i tornet.
