# Lannskede gamla kyrka

Antikvarisk förundersökning med kartering av fasadputs,  
Lannskede socken i Vetlanda kommun, Jönköpings län, Växjö  
stift

Jönköpings läns museums dnr: 2022-137

Rapport: Margareta Olsson

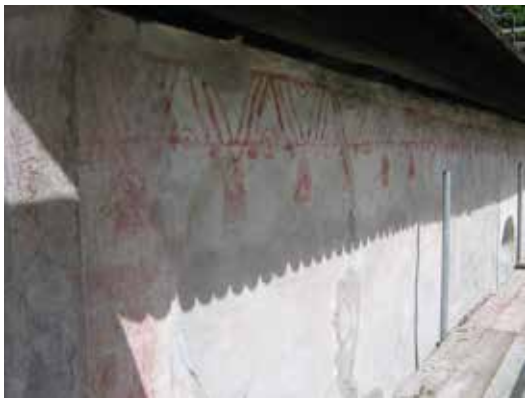
Renässansmåleriet längs takfoten i samband med konserveringen 2009. Liknande dekor finns på Norra Sandsjö och Norra Ljunga kyrkor. Foto: Britt-Marie Börjesgård JLM.

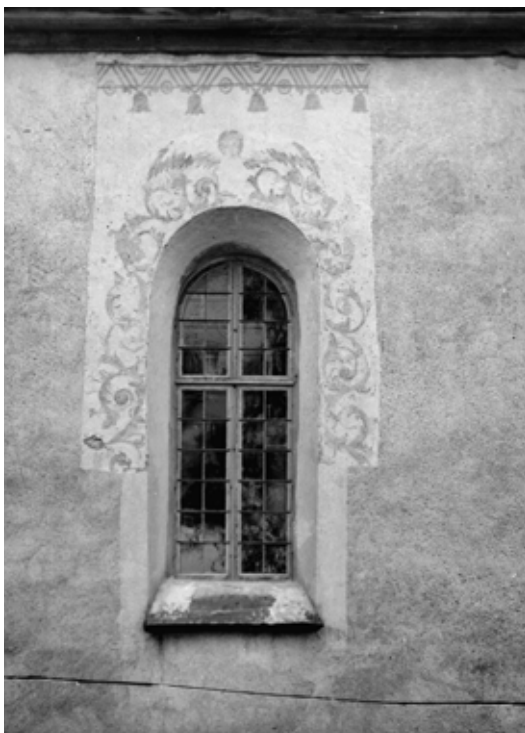
Renässansdekoren längs takfoten och barockdekoren kring ett av fönstren har här frilagts 1936. Arbetet med att ta ned hela det yttre skiktet av spritputs genomfördes 1938. Foto: Einar Erici, ATA.

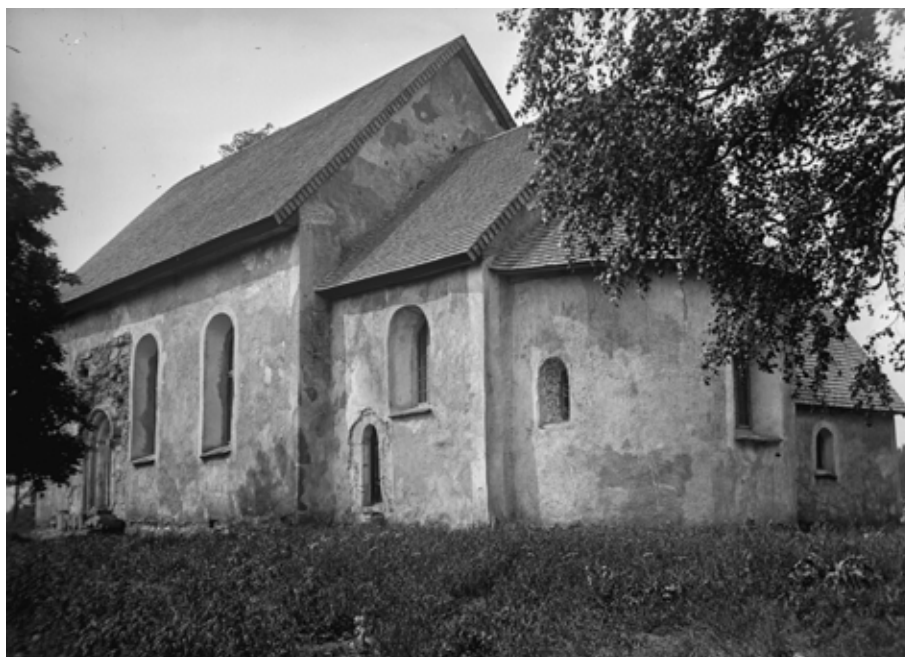
Inför rekonstruktionen av sydportalen knackades all puts ned i ett område kring denna, sannolikt för att härleda portalens utbredning. Även kring korportens stenomfattning frilades från puts. Foto: Erik Lundberg, 1937, ATA.
