## Björkö kyrka

Antikvarisk medverkan i samband med invändig ombyggnad,  
Björkö socken i Vetlanda kommun, Jönköpings län, Växjö stift

Byggnadsvårdsrapport 2022:03  
Margareta Olsson  
Veronica Olofsson

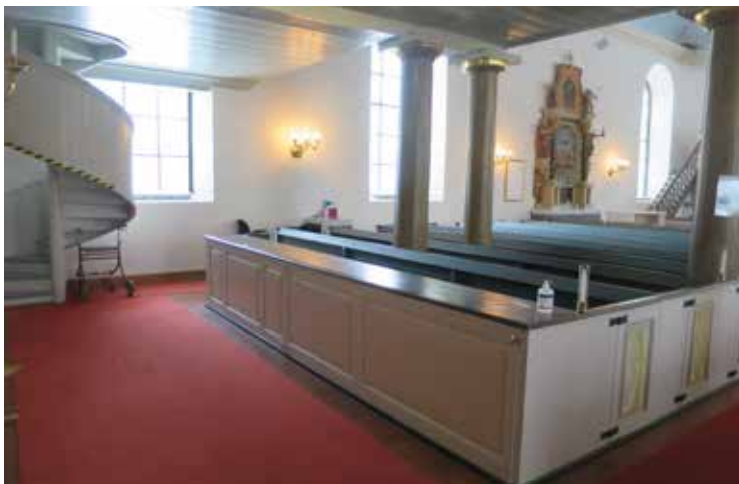
Det norra bänkkvarteret är avkortat mot norr sedan en ombyggnad 1972. Bänkskärmens norra del har till följd av detta en oregelbunden spegelindelning.

nya lägen. Förvaringen i det norra kvarteret förlängdes till samma längd som övriga bänkar, vilket återskapade symmetrin mellan de båda bakre kvarteren. Den södra delen av bänkskärmen i det norra kvarteret bibehölls intakt, medan den norra delen ersattes med en ny skärmdel. Härigenom återställdes skärmens ursprungliga spegelindelning och den norra bänkskärmen fick därmed samma utseende som den södra. Den nytillverkade delen utfördes med halvfranskt ramverk i handhyvlat furu av snickerikvalitet. De demonterade bänkarna har sparats och förvaras i förråd vid Näsby kyrka. Bänkarna bör föras upp på Björkö kyrkas inventarieförteckning.

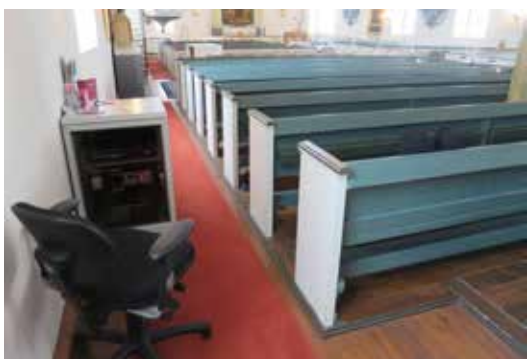
Utrymmets möblering har en provisorisk karaktär. I den norra sidogången står en flyttbar pulpet för reglering av ljud och ljus.

I den bakre delen av norra bänkkvarteret ordnades ett nytt integrerat bås för mixerbord. Båset skapades genom en avdelande vägg av massivt trä, utförd lika bänkinredningen. Kabeldragningar förlades dolt i golvbjälklaget. Det nya manöverskåpet tillverkades av Jan Ekströms möbelsnickeri.

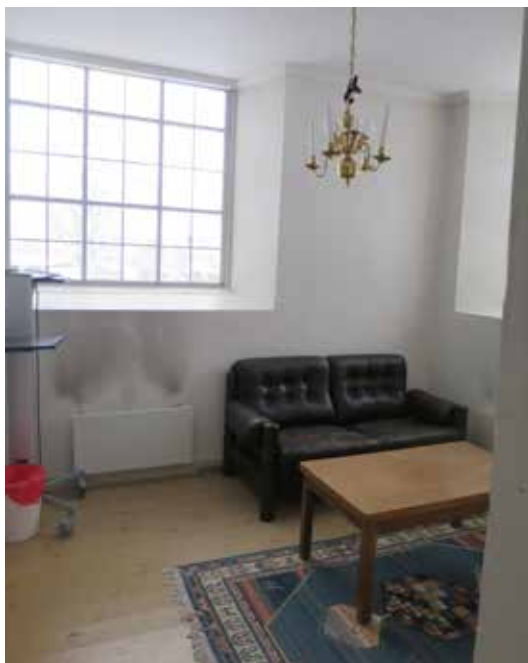
Andaktsrummet inreddes 1975 i utrymmet söder om vapenhuset vars ursprungliga användning var som arkiv. Rummet hade vitputsade väggar och en panelförsedd vägg mot ett förråd där elcentralen var placerad.

En tillgänglig toalett hade hittills saknats i kyrkan. I det tidigare andaktsrummet inreddes en ny tillgänglighetsanpassad WC, enligt ritning från arkitekt Jonas Wallinder, Eksjö. Toaletten som i storlek uppfyller kraven för tillgänglighetsnormen i BBR, avdelades med en ny vinklad innervägg. Därmed bildades det en korridor som även tillät passage till elcentralen.

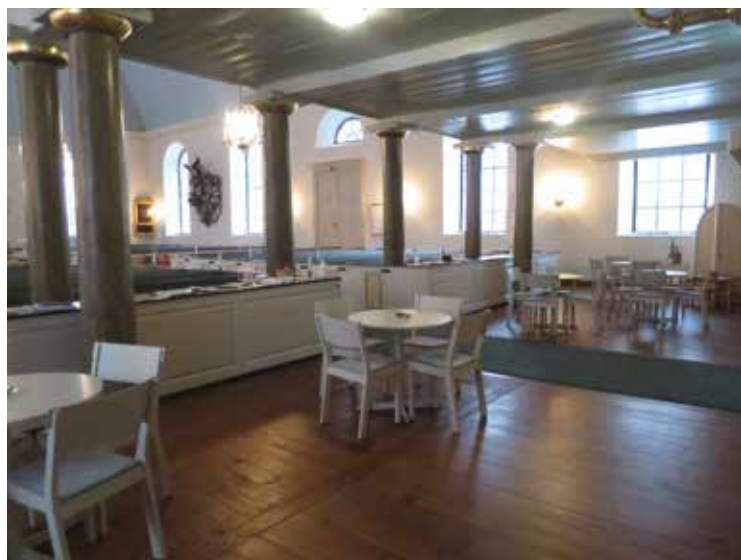
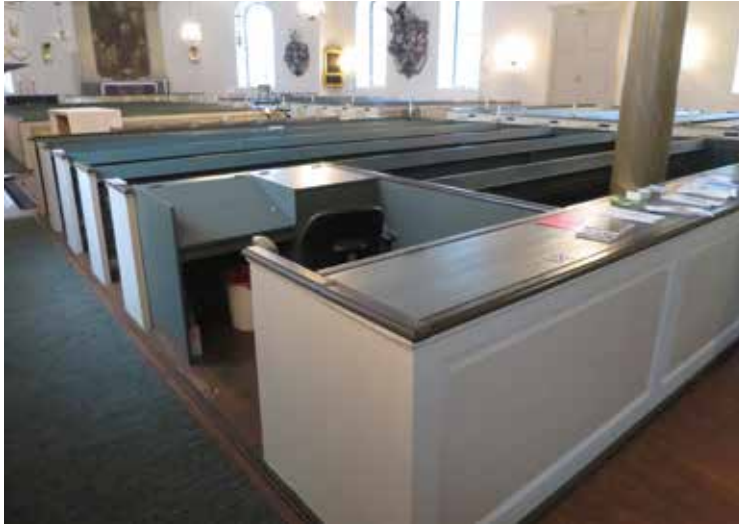
I det norra bänkkvarteret har ett integrerat bås för mixerbord ordnats. Den avskiljande väggen har utförts av massivt trä och målats i bänkinredningens blågrå kulör. Bänkskärmens norra del har nytillverkats.

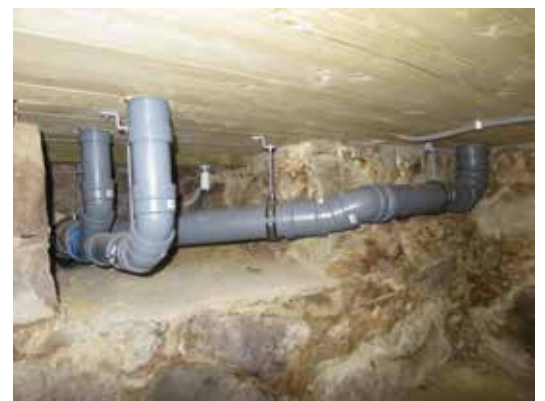
Det sentida golvet i andaktsrummet revs bort och bjälklaget sänktes. De nya avloppsledningarna förlades i möjligaste mån i bjälklaget. Håltagning genom grundmuren förlades till en nisch i den södra grundmuren.

på så sätt undvika att blockera utrymmet i vinkällaren. Den nya håltagningen genom grundmuren som avloppet krävde förlades till en nisch i den södra grundmuren, där själva muren var något grundare. Håltagningen begränsades i storlek. Golvet återlades med ett undergolv av brädor samt ett nytt kalkstengolv bestående av gråa kvadratiska kalkstensplattor med sågad, polerad yta och inslag av fossil från Borghamns Stenförädling AB. Kalkstengolvet sattes i bruk med minimal fog.

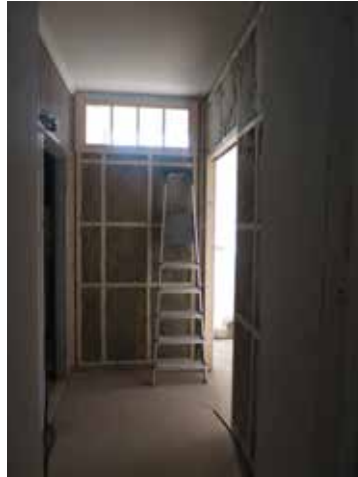
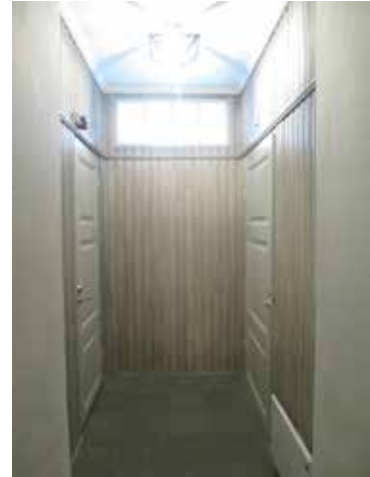
Den nya mellanväggen uppfördes i vinkel för att skapa en passage mellan det befintliga förrådet och det nya toalettutrymmet. För att bibehålla ljusinsläpp från söder försågs väggen med ett överljusfönster.

Den nya innerväggen konstruerades av träreglar, isolering och råspont samt gips och tätskikt mot WC. Väggens yta mot WC putsades med gipsbruk och målades med emulsionsfärg blandad med lite ballast för att ge putsliknande utseende. Väggens utsida kläddes med en ny hyvlad stående panel med samma profil som befintlig vägg, tillverkad av Ekenäs hyvleri. Väggen laserades grå lika befintlig vägg. Till den nya väggen togs tak- och golvlister fram lika de befintliga. Dessa målades med linoljefärg i befintliga kulörer. Putsväggar målades med linoljeemulsion.

En ny fyllningsdörr tillverkades, lika befintliga innerdörrar. För att bibehålla ett ljusinsläpp från söder in i vapenhuset försågs innerväggen med ett överljus med rutor i kittfals, tillverkat vid ett snickeri i Holsbybrunn. Innerdörr och fönster målades med linoljefärg i samma går kulör som förutvarande.

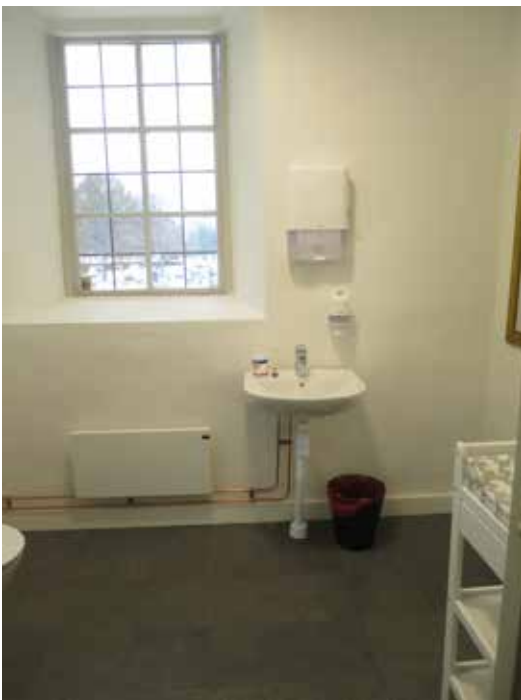
Den nya toaletten i samband med slutbesiktningen.

Varmvattenberedaren och dess närliggande rördragningar i det inre utrymmet på toaletten bör döljas genom inbyggnad i skåp. Skåpet målas i samma gråa kulör som fönsterbågarna har.

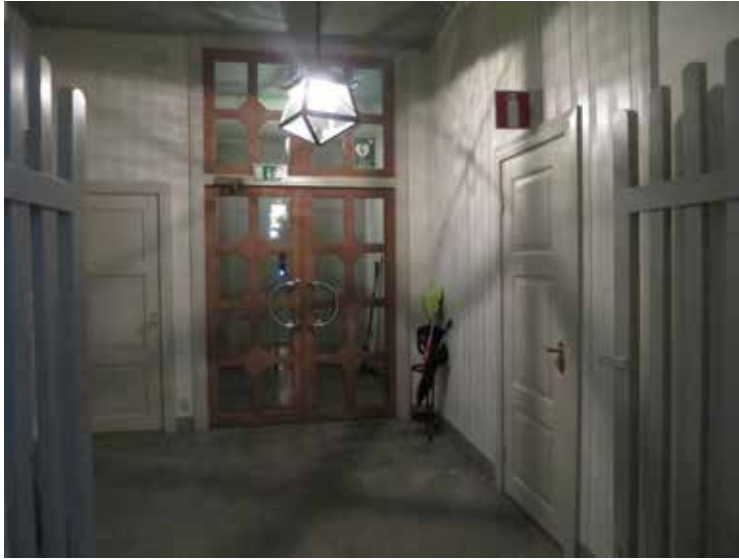
Vapenhusets panelklädda väggar och innerdörrar gavs en ny färgsättning.

Vapenhusets väggar och dörrar målades om med linoljefärg i en ny färgsättning i en grå och vit färgskala. Åtgården ingick inte i länsstyrelsens beslut, men samråddes och förankrades inför utförandet. Den nya färgsättningen är en återgång till 1950-talets ljusare färgsättning, samtida med tillkomsten av väggpanelen och kalkstensgolvet. De putsade väggarna i vindfånet målades med emulsionsfärg i obruten vit kulör.

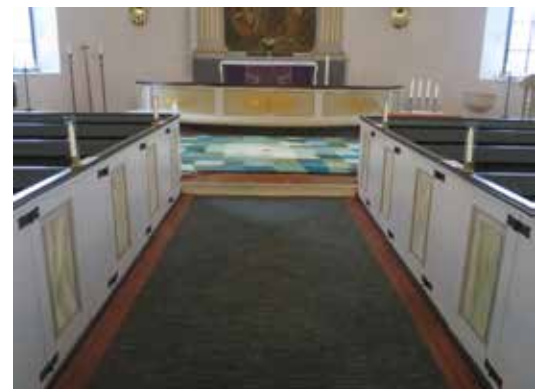
Mattorna i kyrkorummet byttes. De nya gångmattorna och den tuftade kormattan, samtliga av ull, är specialbeställda och utförda i en färgskala som ansluter väl till kyrkorummet.

I samband med arbetena byttes även de befintliga mattorna i gångarna och i koret ut. Nya mattor av ull lades i mittgången, innanför altarringen och i norra sidogången. Mattorna är specialbeställda från Kasthall AB och vävda i kyrkorummets färgskala, mörkt grön, blå och grå. I koret lades en ny specialtillverkad tuftad matta, komponerad av Anna Rydén vid Kasthall AB och utförd i en färgskala som ansluter till kyrkorummets färgsättning.

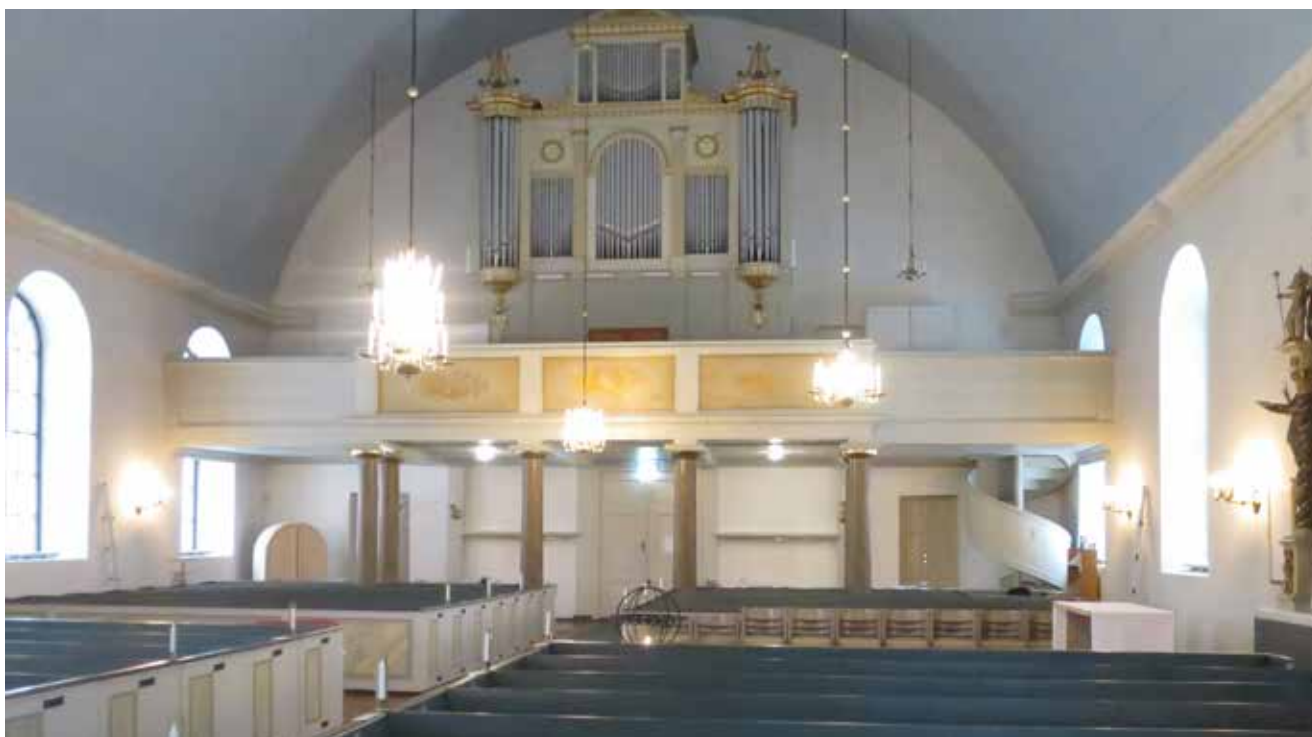
Utrymmet under läktaren efter åtgärd. Den nya möbleringen är väl anpassad till kyrkorummets karaktär och färgsättning.
