# Jönköpings länsresidens (F001001)

Antikvarisk medverkan i samband med renovering av två  
balkonger,  
Jönköpings stad i Jönköpings kommun, Jönköpings län

Jönköpings läns museums dnr: 2021-304

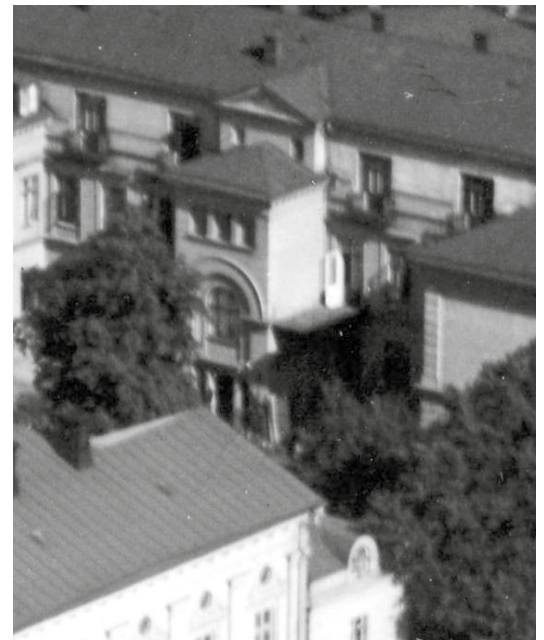
Ovan till vänster: Påbyggnadsförslagets gårdsfasad samt detaljförstoring. RA.  
Ovan: Flygbild från 1942 som visar de aktuella balkongerna. JLM.
