Byggnadsvårdsrapport 2023:09  
Britt-Marie Börjesgård  
Veronica Olofsson

## Eksjö kyrka

Antikvarisk kontroll i samband med utvändig restaurering,  
Eksjö stad i Eksjö kommun, Jönköpings län, Linköpings stift

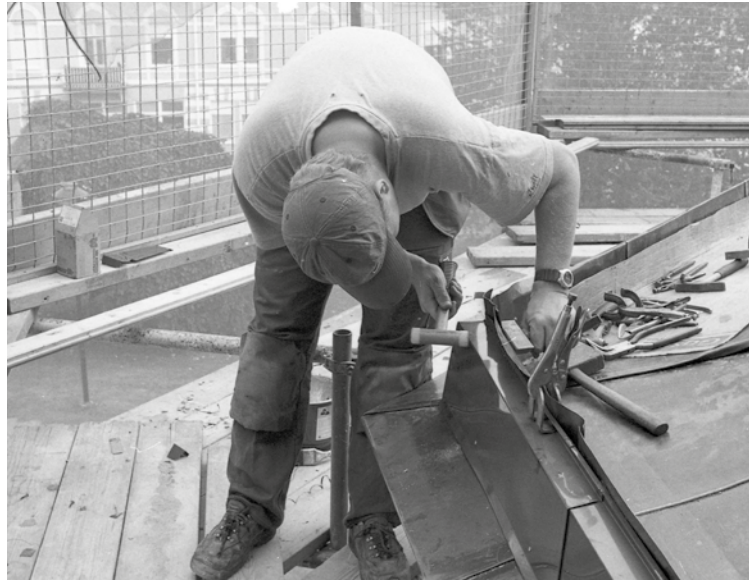
Lanterninens plåtbeklädnad var i behov av omtäckning. Lanterninens vulster var buckliga. Även partier av torntaket var bristfälliga.

Vid restaureringen tillverkades stommar av 0,7 mm stålplåt som stöd för vulsterna på lanterninen. Vertikala partier som saknade invändig stomme försågs med invändig träpanel. Omtäckning av lanterninen gjordes upp till huvens nedre kant. Nytt plåtformat blev 500x600 mm. Plåtarna dubbelfasades och infästes mot underlaget med klammer av rostfri stålplåt. Samtliga plåtarbeten utfördes med brunoxiderad kopparplåt. En mindre del av huvtakets täckning lades också om.

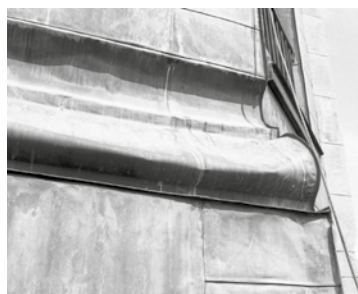
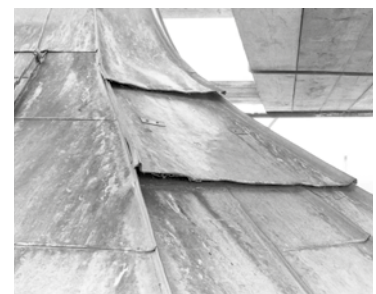
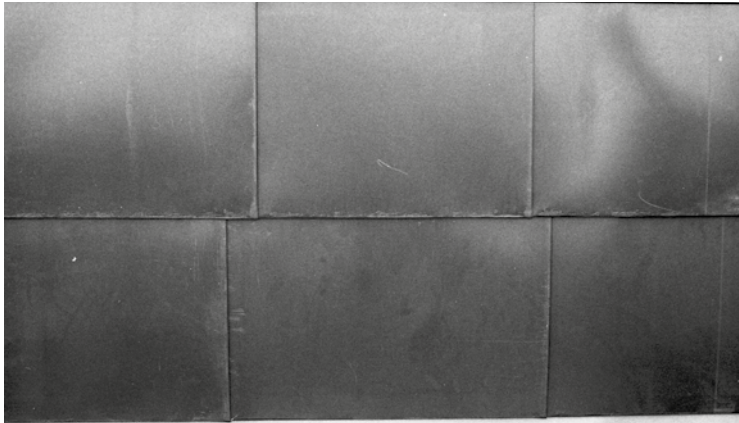
Lanterninens plåtbeklädnad var i behov av omtäckning. Läckage förekom. Inför åtgärderna på lanterninen var dess vertikala utsidor klädda med kopparplåt med slättäckning, dvs liggande falsar. Plåtarna hade lossnat från sina klamrar. Vissa partier av dessa ytor var lagade med ny plåt och med ett annat läggningssätt. Vissa av skadorna bedömdes ha uppstått till följd av för stort plåtformat och att plåtarna inte haft tillräcklig rörelsemöjlighet. Lanterninens

vulster nedtill saknade trästomme.
