# Jönköpings länsresidens (F001001)

Antikvarisk medverkan i samband med renovering av två  
balkonger, etapp 2  
Jönköpings stad i Jönköpings kommun, Jönköpings län

Jönköpings läns museums dnr: 2023-163  
SFV, dnr: 2797/21

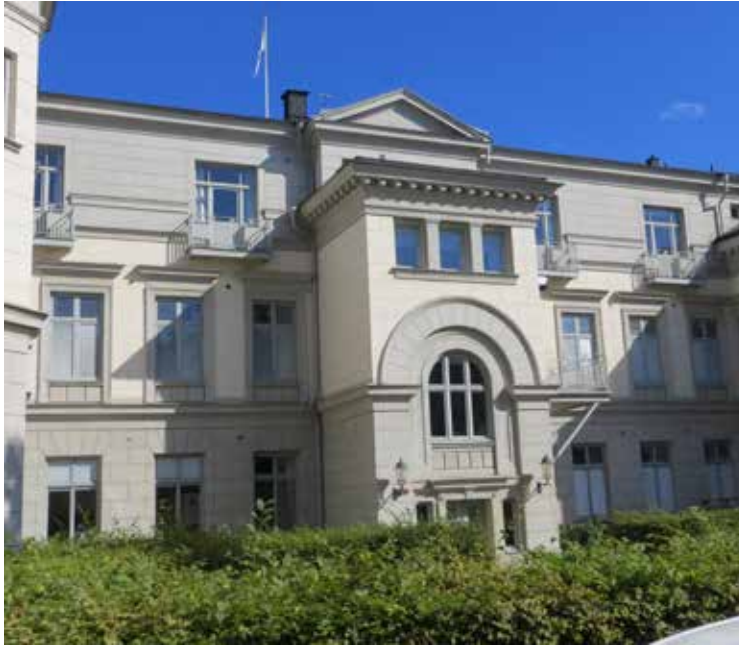
Vindsvåningens fyra balkonger innan projektet startade, år 2013.

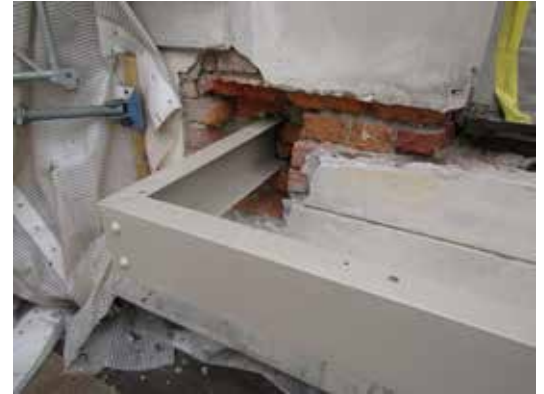
Detalj av den västra stålramen.

Vad gäller den bärande konstruktionen bärs balkongerna upp av I-balkar som är instuckna och inmurade i ytterväggen. Balkarnas hörn är sammansvetsade i 90°-vinkel och försedda med vinkeljärn och bultar med rundade huvuden. Dessa balkar hade rostangrepp både i de synliga, målade delarna och i de delar som var inmurade i väggen. Den östra balkongens balkar vid hörnet mot sydväst hade så omfattande angrepp av gravrost att balkändarna vid hörnet kappades och ersattes med nya påsvetsade balkar med samma dimensioner. Resultatet blev att de kompletterade delarna erhöll samma utseende och att detta byte knappast blev synligt. Hörnens bultar återanvändes. Balkarna målades på samma sätt som räckena. Den instuckna delen i muren målades också så långt detta var möjligt.

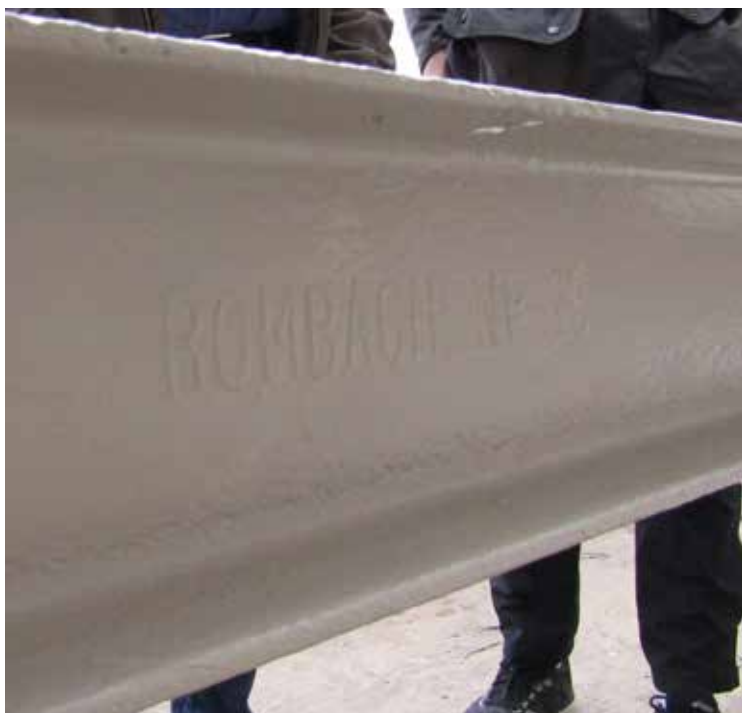
Balkarna som balkongerna vilar på är märkta "Rombach nr 13". Dagens ort Rombach i nordöstra Frankrike var under perioden 1871–1918 en del av det tyskockuperade Elsass-Lothringen och hette då Rombach. Vid denna tid utvecklades stålindustrin avsevärt och de nu aktuella stålbalkarna bör ha tillverkats i och importerats från detta järnverk, Rombacher Hüttenwerke AG. Företaget drevs från 1888 till 1926. Balkarna torde därför också vara ursprungliga från 1908 års påbyggnad.

En av stålbalkarna märkta "Rombach nr 18" med hänvisning till det vid den tiden tyska järnverket i Elsass/Alsace.
