## Våthults kyrka

Antikvarisk medverkan i samband med takomläggning,  
utvändig renovering samt åtgärder på vind och taklag,  
Våthults socken i Gislaveds kommun, Jönköpings län, Växjö stift

Jönköpings läns museums dnr: 2023-024  
Länsstyrelsens dnr: 433-8606-2017, 433-8357-2022

Rapport och foto: Veronica Olofsson  
Grafisk mall: Anna Stålhammar  
Distribution: Digital pdf

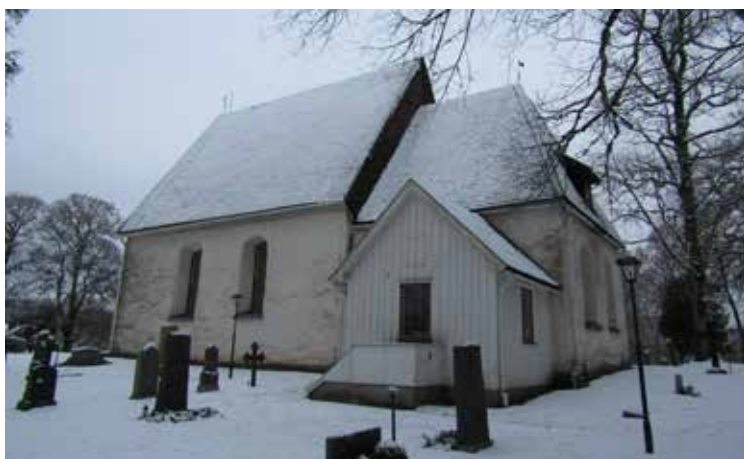
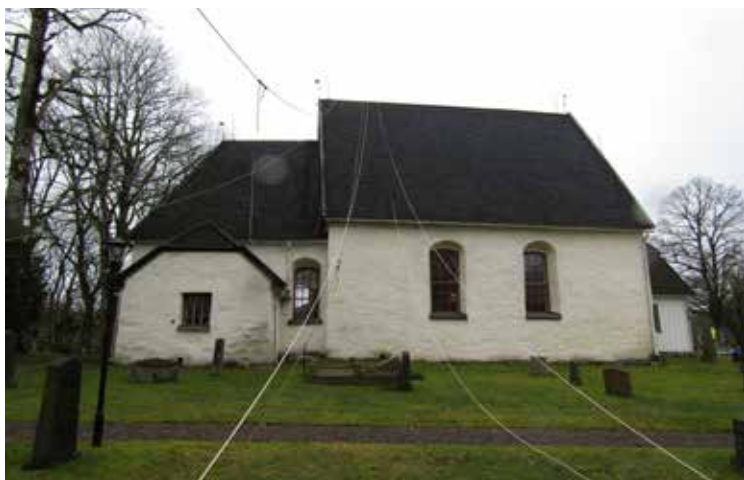
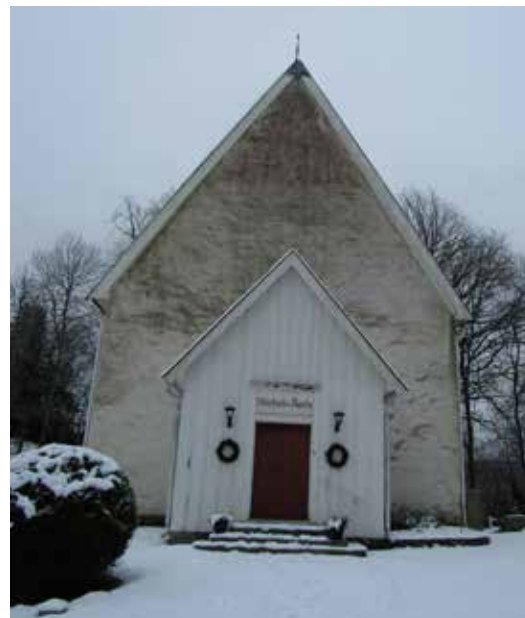
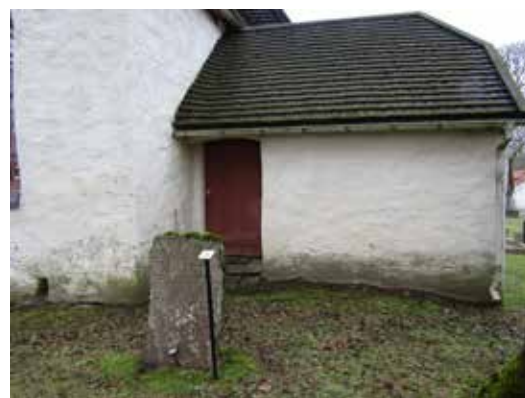
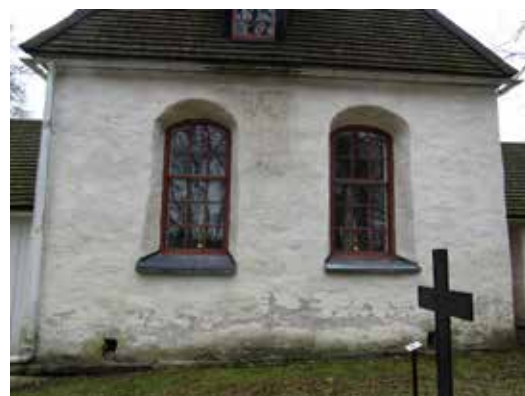
Kyrkans fasader före åtgärder.

Samtliga fasader hade partiellt algpåväxt. På den västra gavelfasaden förekom omfattande algpåväxt av rödalger. På putsfasaden förekom även partiella putsskador. Skadorna var mest omfattande på den östra korfasaden. På fasadens nedre parti förekom bom, sprickor och putsbortfall. Det förekom även sentida putslagningar, vilka hade dålig vidhäftning mot underlaget. Skadorna bedömdes ha uppkommit till följd av regn som skvätt mot fasaden, orsakade av en alltför smal och dåligt justerad hängränna.

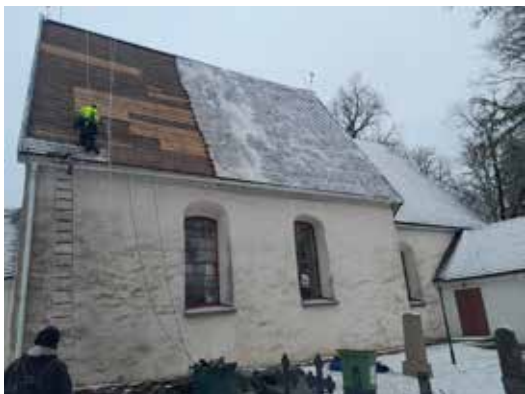
Arbetet med rivning av spåntäckningen har inletts.

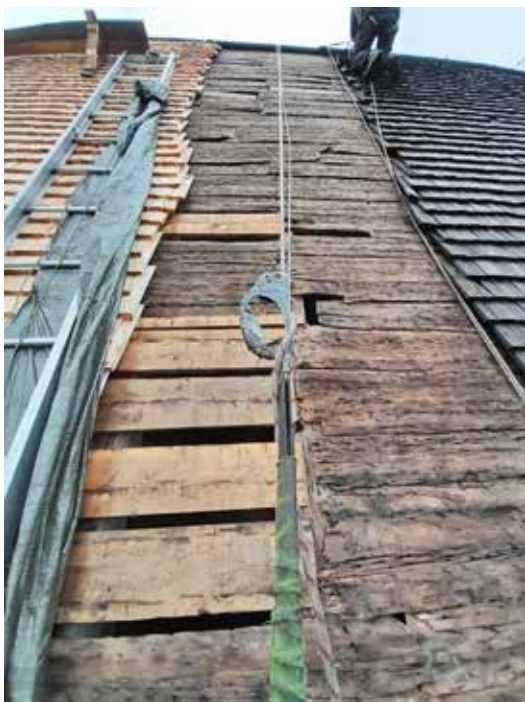
Underlagstaket består av bräder av olika ålder. De äldsta är kluvna och huggna, de yngre sågade. Foto: Hälsinge takspån.

Den nedersta spånraden lades på en luftningslist. Foto: Hälsinge takspån.

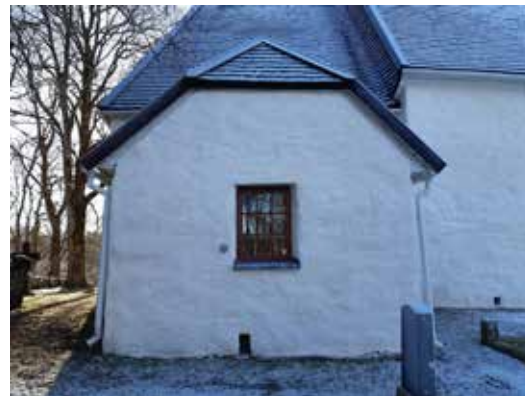
Vid sakristians takfot fanns rötskador, vilka lagades.  
Foto: Karin Arvidsson.

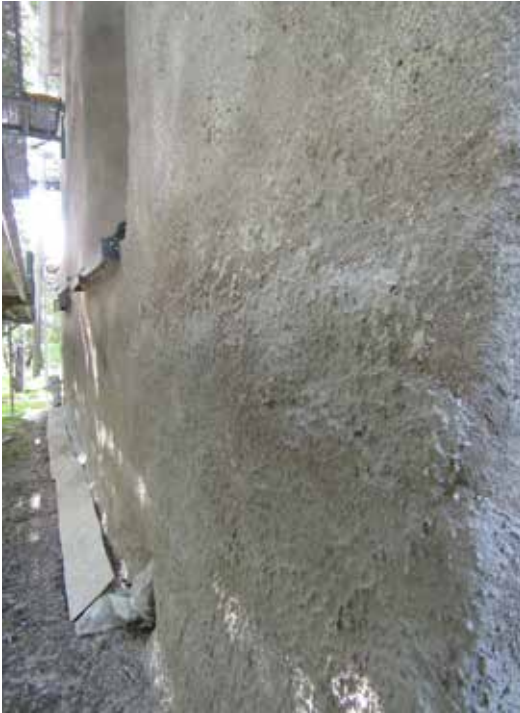
Ovan: Putsbruket blandades på plats och anpassades för att få samma struktur som kringliggande ytor.

Till höger: Västfasadens KC-puts (till höger på bilden) avfärgades med Hydraulit, till skillnad från övriga fasader som avfärgades med Vitstjärna. Det finns ingen märkbar skillnad mellan fasaderna.

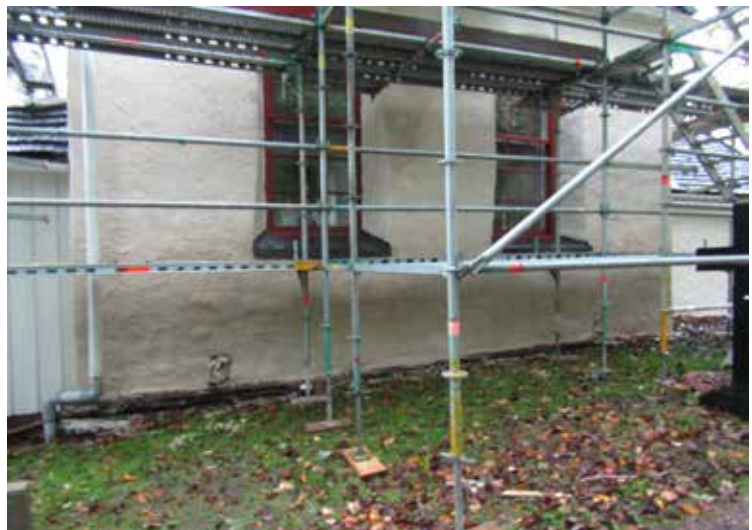
Korets östfasad vid slutbesiktningen i oktober 2023.

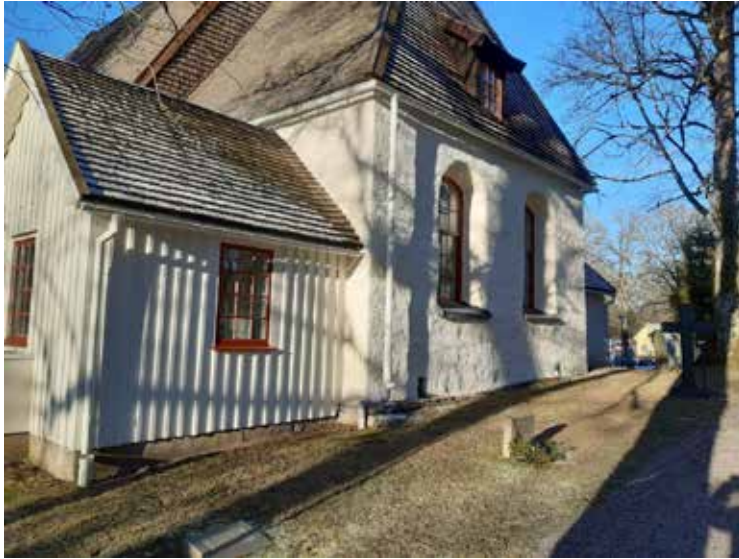
Östra fasaden i januari 2024 sedan ställningen är nedmonterad. Foto: Karin Arvidsson.

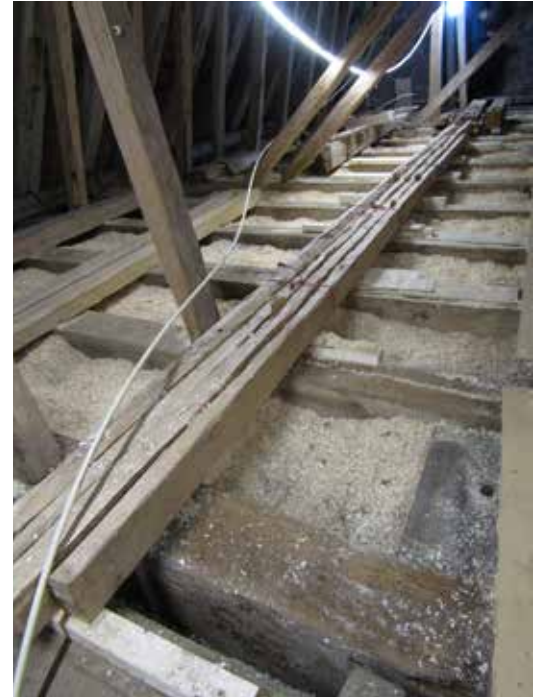
Förvaringen av orgeldelarna har setts över. För att minska belastningen på bindbjälkarna har delarna spritts ut och placerats intill yttervägg.

Förvaringen av orgeldelarna sågs över. Orgeldelarna placerades på underlägg på bindbjälkarna och övertäcktes med en duk för att undvika ytterligare nedsmutsning. För att minska påfrestningen på bindbjälkarna spreds orgeldelarna ut och placerades närmare ytterväggarna. För orgelpiporna byggdes ett ställ av trä som möjliggör en bättre stående förvaring.

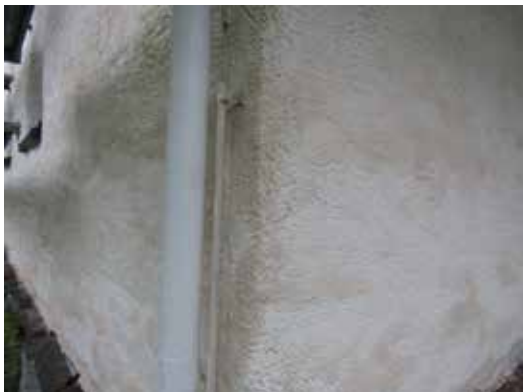
Detalj av långhusets nordvästra hörn efter avfärgning. Fasaderna till vänster är avfärgad med kalkfärgen Vitsjerna och fasaden till höger med KC-färgen Hydarulit.

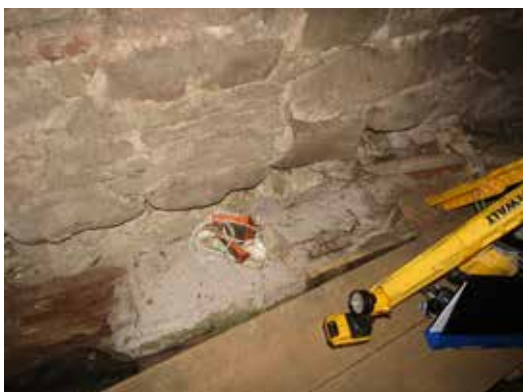
Bindbjälkarna har omfattande skador. På bindbjälken längst mot väster finns en större lagning med cementbruk utförd på 1980-talet.

Det är endast de mest akuta skadorna på taklaget som nu har åtgärdats. Det finns fler skador som behöver åtgärdas. Det förekommer rötskador och flera av bindbjälkarna har omfattande skador. Bindbjälken längst mot väster är helt avrötad och har en cementlagning från 1987. Skadorna är äldre, men kommer på sikt behöva ses över. I ”PM Våthult, skador på kyrkvind”, upprättat den 13 augusti 2023 av timmerman Mattias Hallgren och antikvarie Robin Gullbrandsson, preciseras skadorna tydligare och här finns även olika förslag på hur skadorna kan åtgärdas.

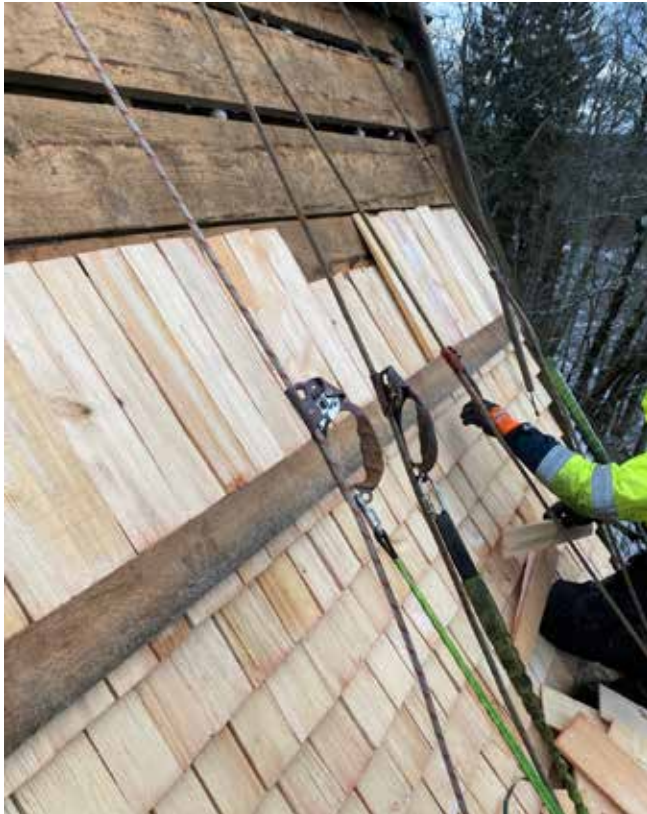
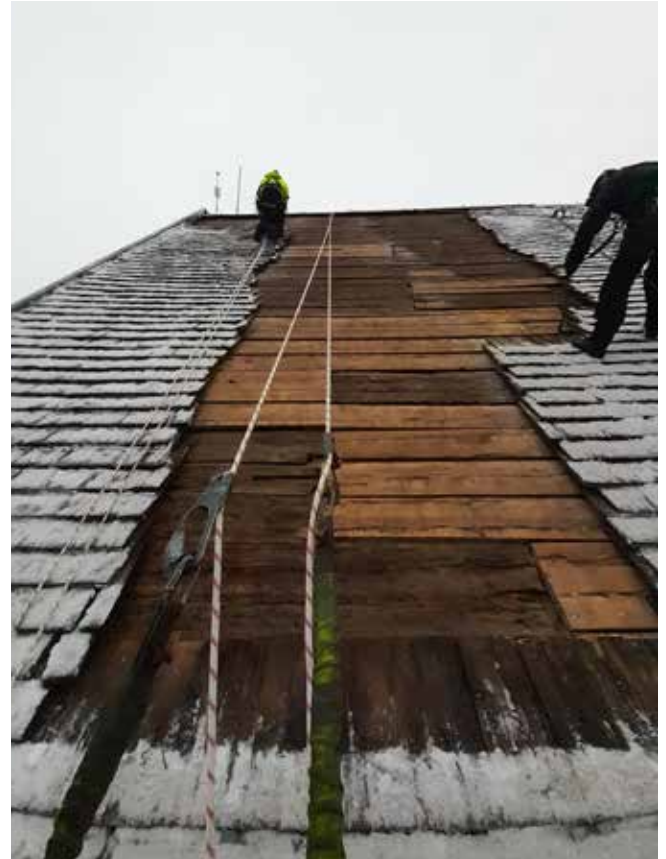
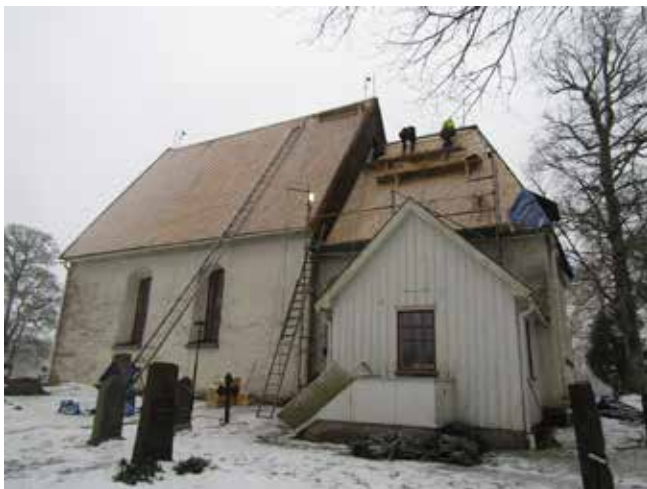
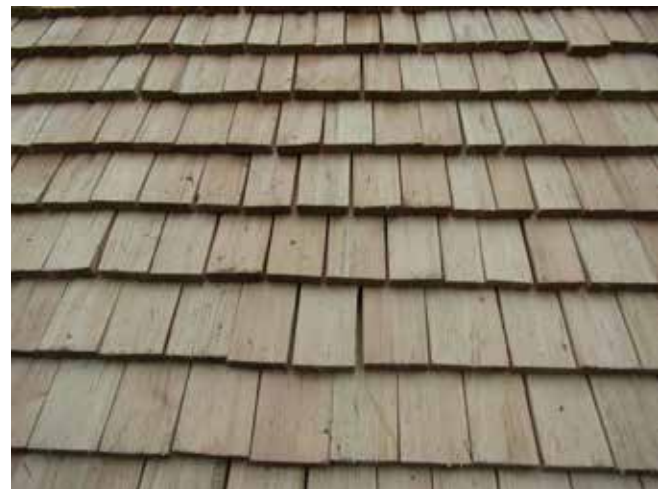
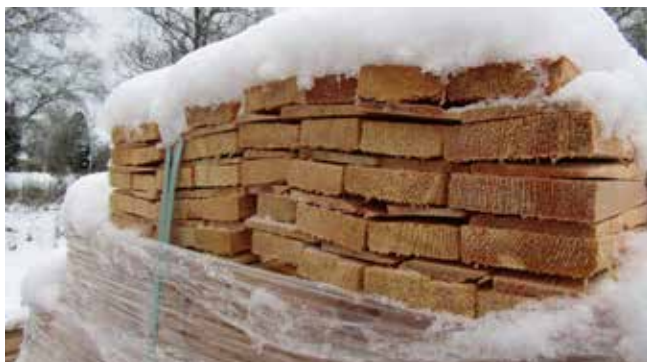
1. Den nya spånläggningen har lagts likt tidigare som en trelagerstäckning. Spånen har maskinspikats med rostfri ringspik. Foto: Hälsinge takspån.
2. Taktron utgörs av bräder av olika ålder och utföranden. Det förekommer bräder med skrädd yta, vilket tyder på att de har en hög ålder. Foto: Hälsinge takspån.
3. Det är kyrkans södra takfall på långhus och kor som lagts om.
4. Detalj av den nya spåntäckningen.
5. De nya spånen är maskinklövna ur kärnfuru. Spånen är odopade och kommer att tjäras under 2024.

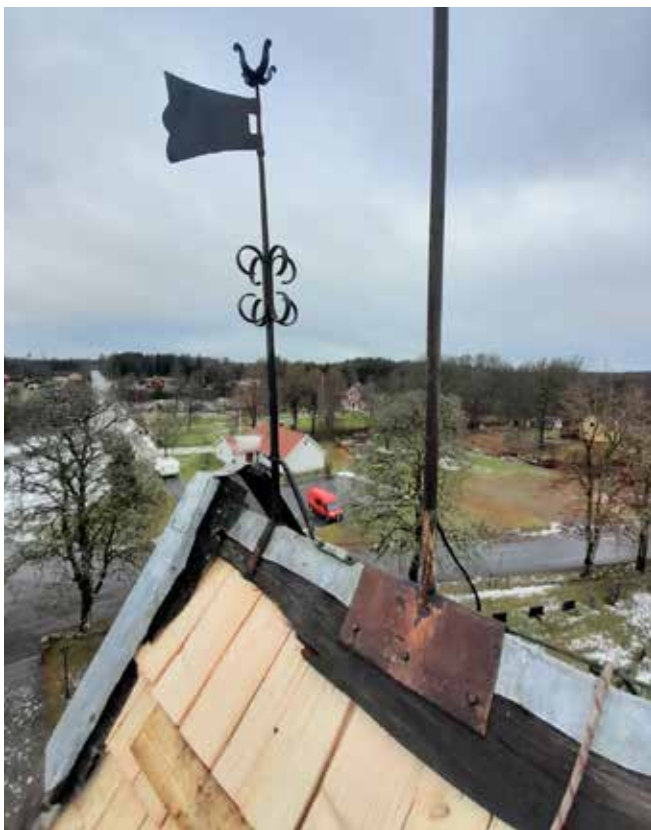
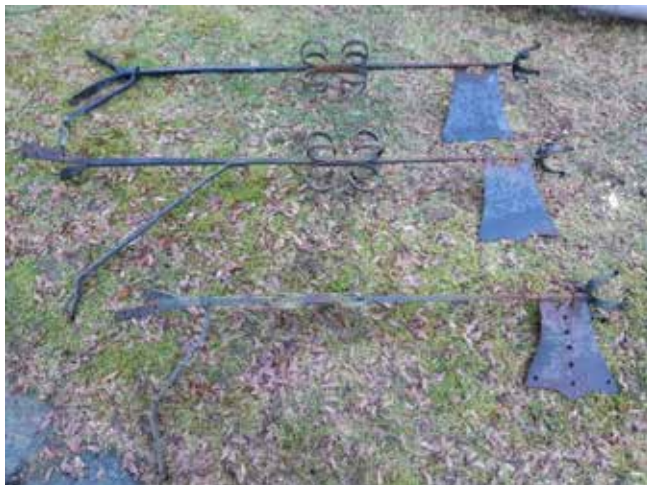
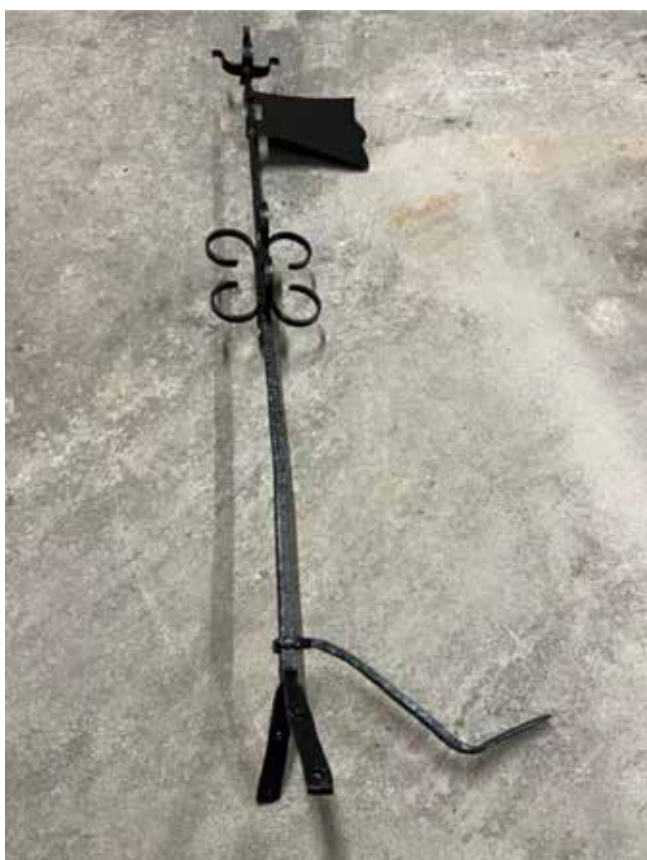
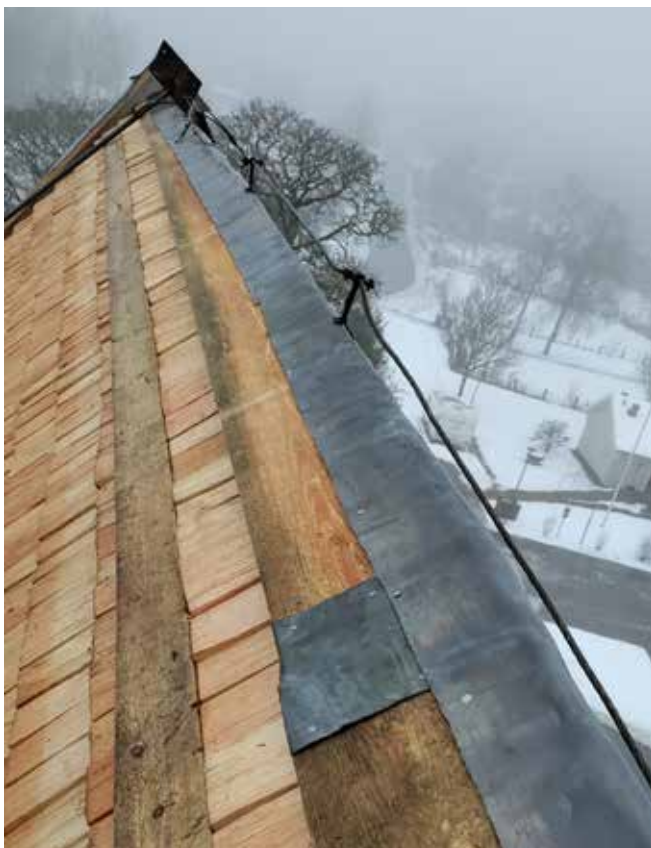
1. Detalj av befintliganockbräder med blyplåt och infästning av vindflöjlar samt åskledare. Foto: Hälsinge takspån.
2. De tre vindflöjlarna demonterades. De var i förhållandevis gott skick. Foto: Hälsinge takspån.
3. Vindflöjlarna åtgärdades på verkstad. De rengjordes, rostbehandlades och täckmålades åter. Foto: Karin Arvidsson.
4. Nya nockbräddor med samma dimensioner som tidigare monterades. En ny blyplåt monterades över nocken, likt tidigare. Vindflöjlar och åskledare återmonterades. Foto: Karin Arvidsson.

De tre vindflöjlarna vid taketsnockspetsar demonterades i samband med spånarbetena. Vindflöjlarna förefaller vara relativt sentida. Smidesdekorationerna rengjordes och borstades rena från rost. De penselströks därefter med en oljebaserad rostskyddsfärg, Isotrol grund, och slutströks med Isoguard Pansar. Vindflöjlarna återmonterades med samma skruv som tidigare.

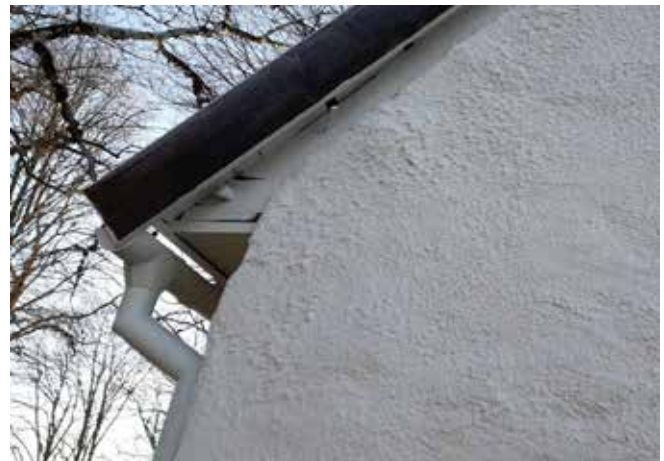
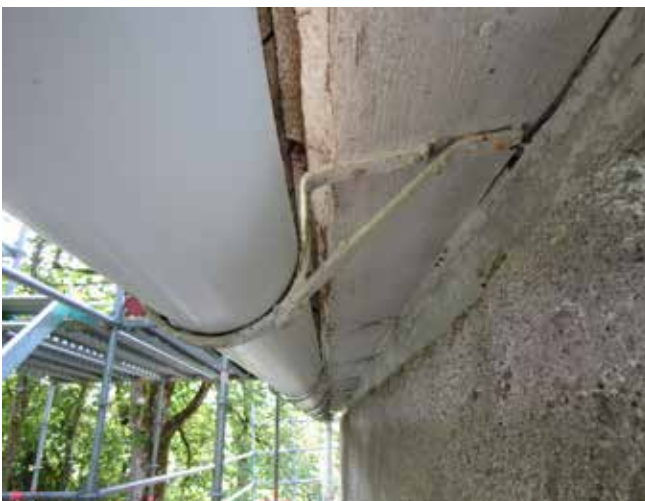
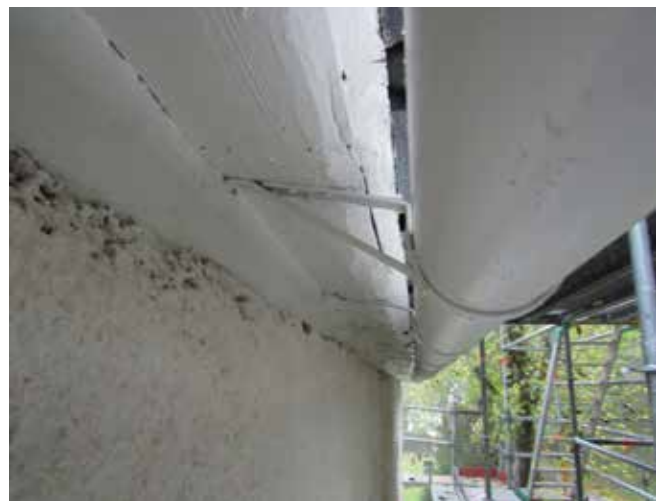
1. Före åtgärd. Det förekom flera mindre rötskador på underslagsbrädorna vid takfoten. Här ses långhusets sydvästra hörn.
2. Efter åtgärd. Underslagsbrädan i korets norra takfot byttes. Foto Karin Arvidsson.
- 3 och 4. Detaljer av sakristians takfot, före och efter åtgärder.
- 4 och 5. Takrännorna och rännkrokarna utmed korets takfall byttes. Krokarna tillverkades med de gamla som förlaga. Här ses de gamla krokarna och de nya.

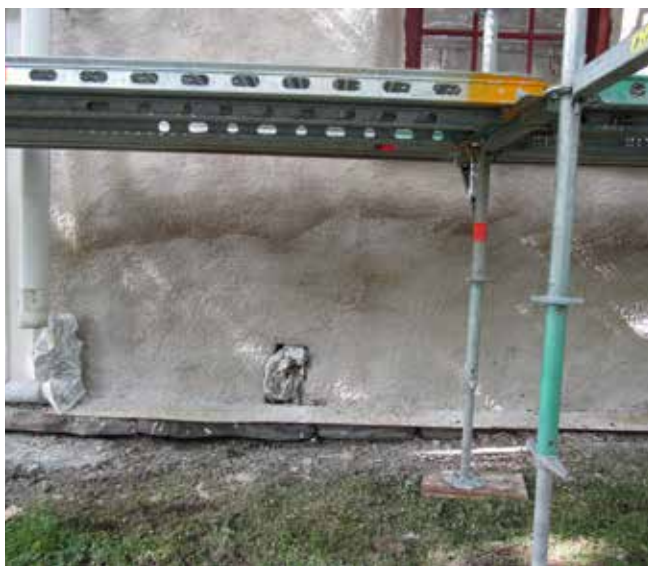
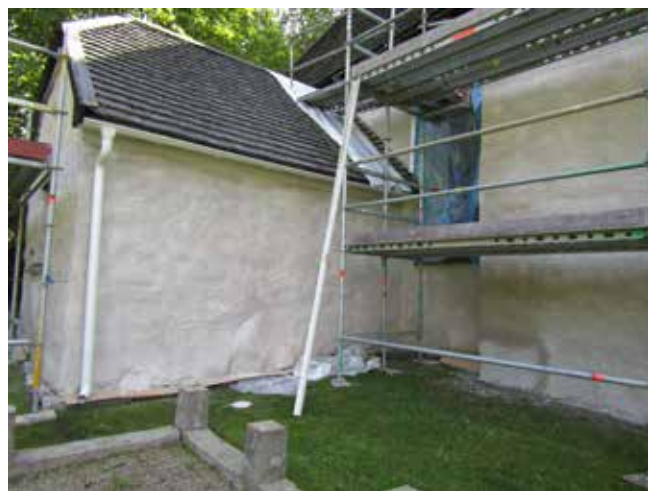
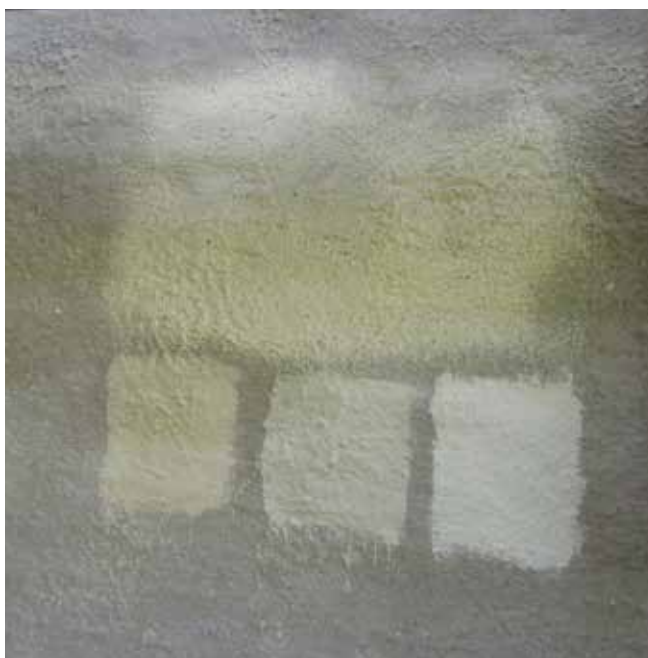
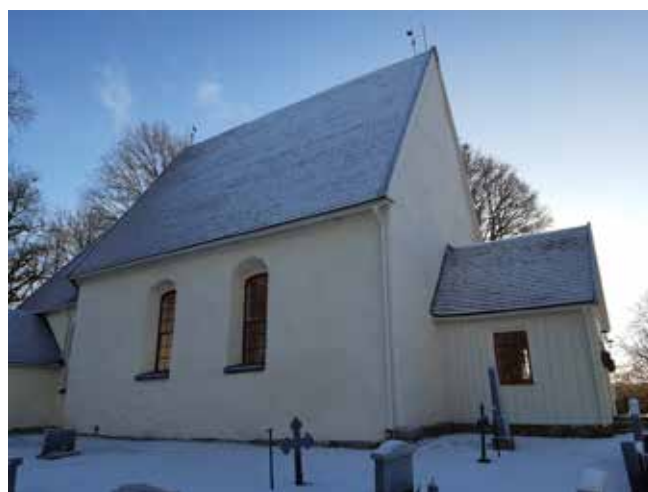
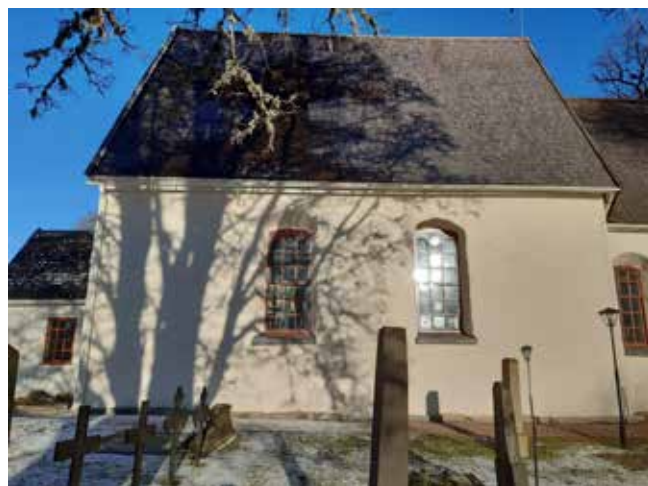
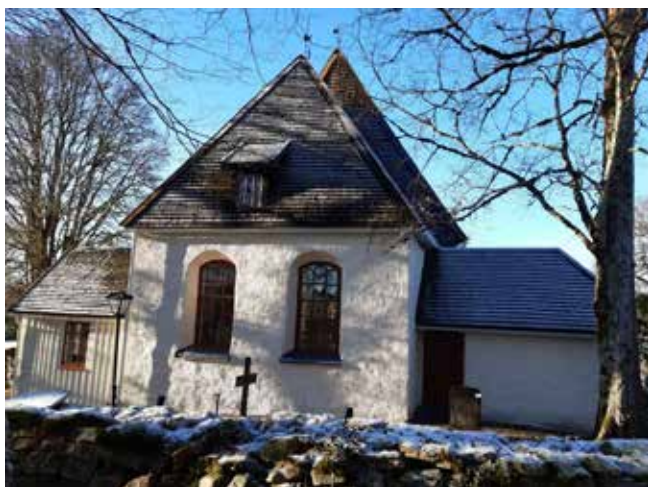
1. Utförd putslagning på korets östfasad.
2. Partiell putslagning på sakristians västfasad och långhusets nordfasad.
3. Kyrkans fasader avfärgades med liknande kulör som tidigare. Överst ses befintlig kulör. Det mittersta provet visar den kulör som valdes.
- 4, 5 och 6. Kyrkans fasader efter avslutade åtgärder och sedan ställningen rivits i januari 2024. Foto: Karin Arvidsson.

Bom, sprickor och vittrande lagningar knackades bort till fast underlag. Skadorna vid korets östra fasad visade sig vara av mindre art och bestod framförallt av 1990-talsputsens som hade bom och dålig vidhäftning mot underliggande puts. Den totala ytan nedknackad puts in till naturstenen på kyrkans samtliga fasader blev sammanlagt ca 1 kvm totalt.

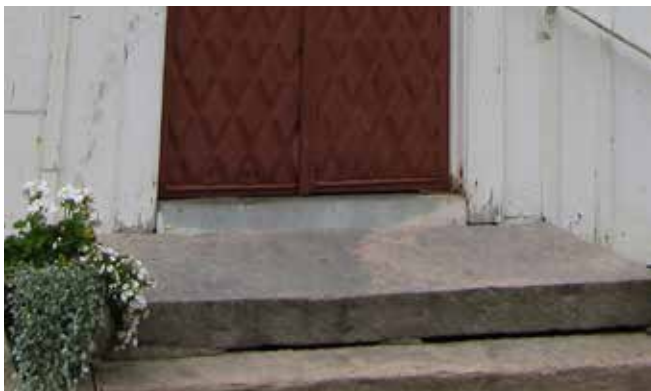
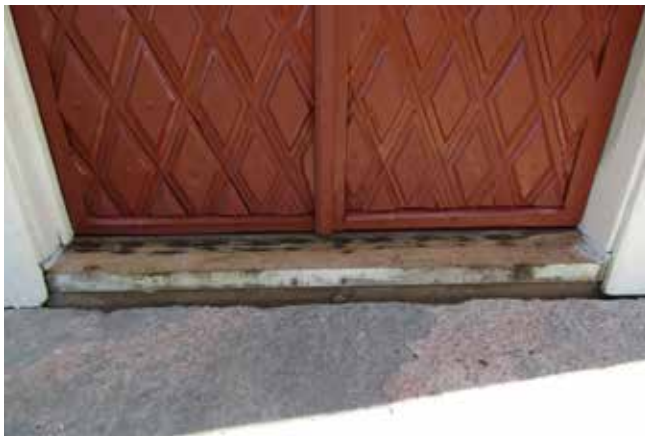
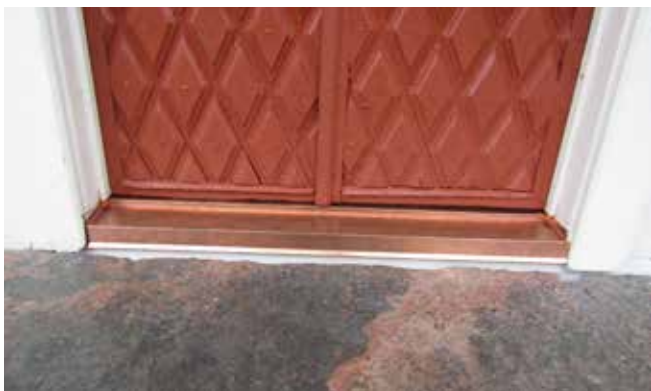
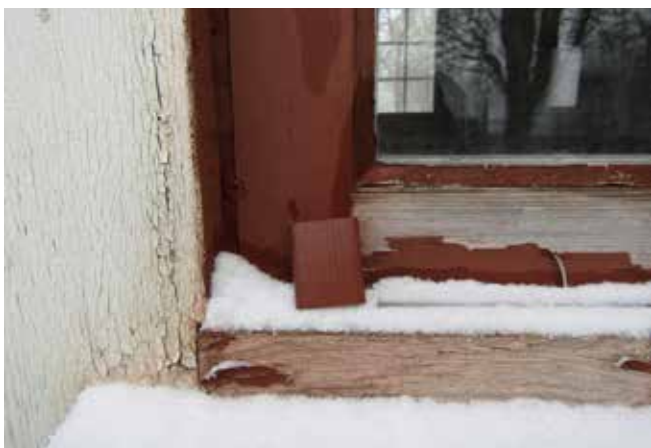
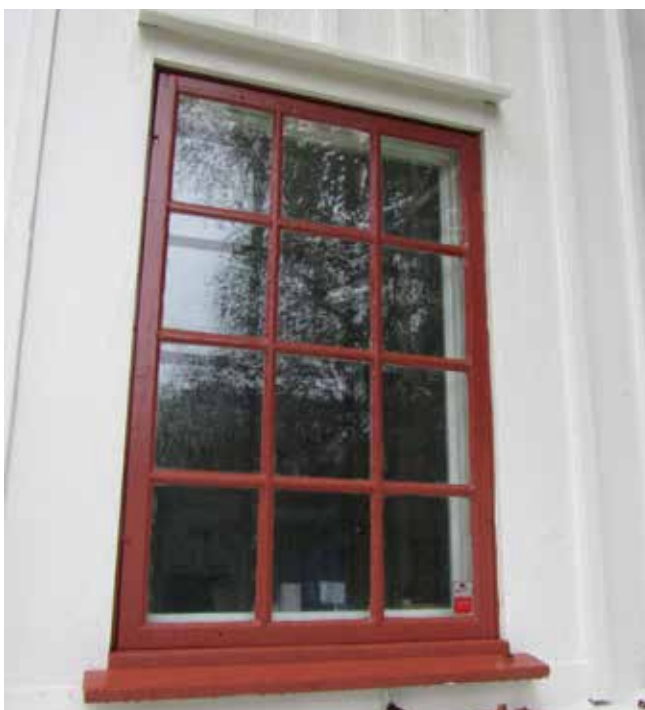
1, 2 och 3. Detalj av västportens tröskel. Tröskelns tidigare inklädnad av fabrikslackad plåt ersattes med kopparplåt. Rötskadat trä på tröskeln bilades bort. Mindre sulning utfördes på karmen.  
4. Dörrar och fönster har linoljemålats i samma kulör som tidigare.  
5 och 6. På dörren till korets vapenhus har ytterpanelen lagats.

En mindre rötskada på västentréns dörrkarm lagades i med nytt virke. Tröskeln vid västentrén var inför åtgärd inklädd med en sentida vit plåt med bakfall. Den underliggande trätröskeln var fuktig och rötad. Plåten demonterades. Tröskelns rötskador högs bort och fallet på tröskelns ovansida justerades. För att skydda tröskeln kläddes den in med kopparplåt.

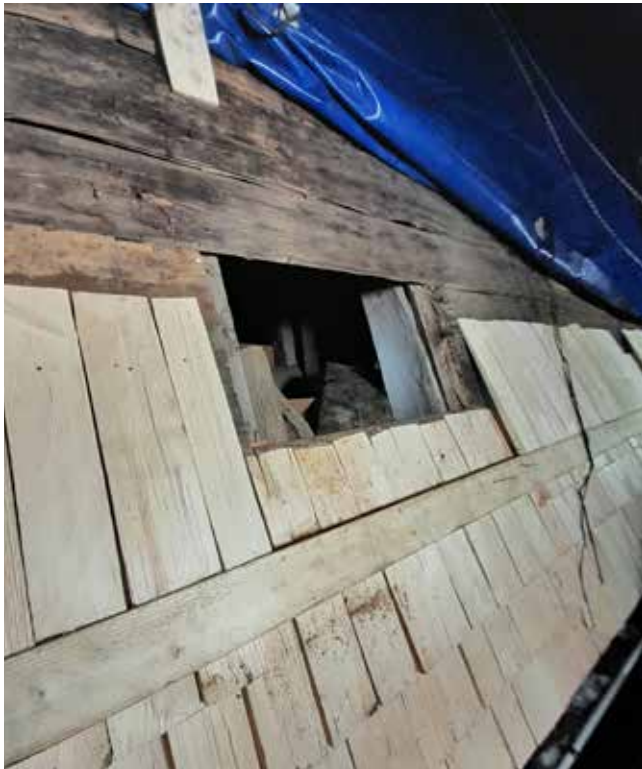
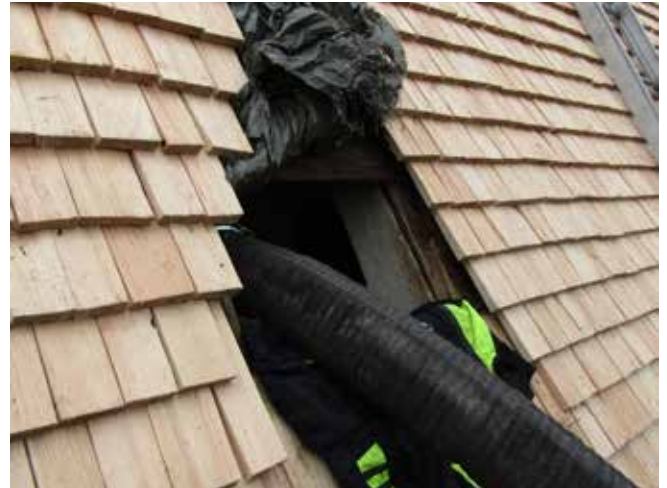
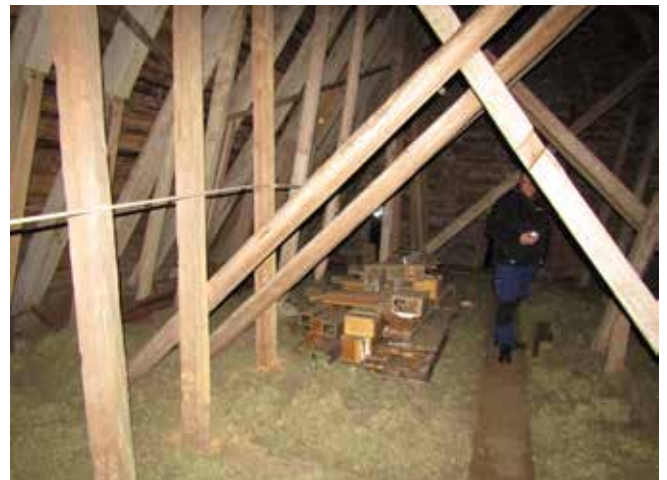
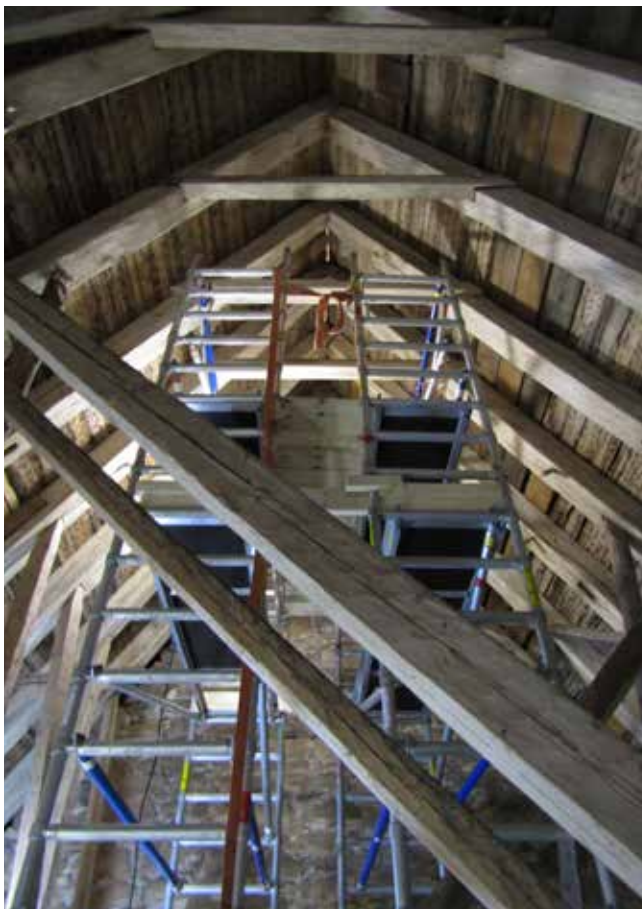
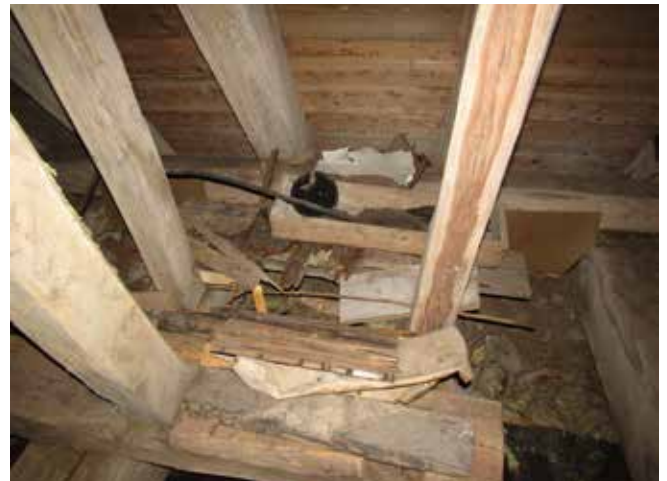
1. En mindre öppning togs upp i yttertaket i samband med takomläggningen genom att några sentida taktrobräder demonterades.
2. Genom öppningen kunde sugbilens slang föras in.
3. Vindsbjälklaget var isolerat med stenull i lösull. Här ses några av de orgeldelar som förvaras på vinden.
4. Arbetet med hanbjälkarnas knutar utfördes från ställning.
5. Några av de föremål som hittades bland stenullsisoleringen.
