Arkeologisk förundersökning

# Höreda medeltida kyrka

Inför byggnation av ny samlingslokal samt schaktning för  
vatten- och avloppsledningar

*Höreda socken i Eksjö kommun  
Jönköpings län*

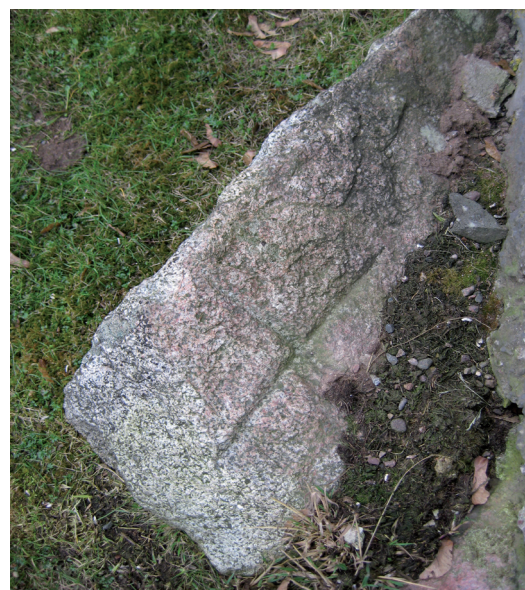
FIGUR 5. Väderstrecks korset från väster. Foto: Anna Ödeén.

Vid kyrkan, utmed västra korsarmens norra murvägg, finns ett "väderstrecks kors" (se FIGUR 5). Det kallas också "konsekrationsstenen" och ska enligt muntlig tradition härröra från kyrkans grundläggning. Det är dock möjligt att dess placering inte är ursprunglig (Haas 2006).

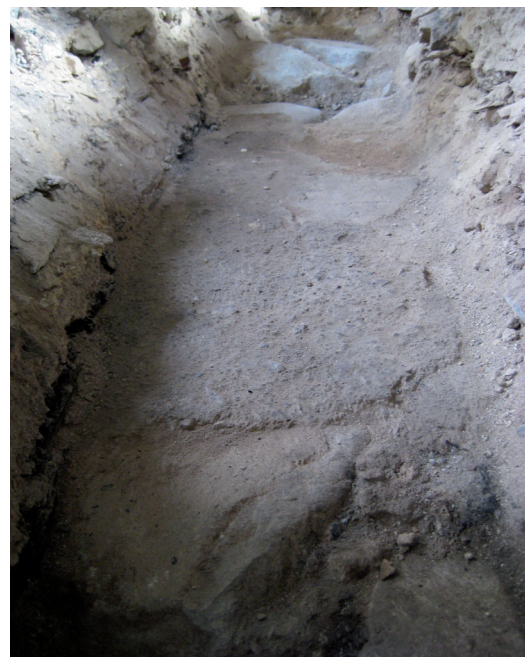
FIGUR 9. Lager 8, golvlager, från väster. Foto: Anna Ödeén.

Lager 8 var ett golvlager som kom direkt under brandlagret i schakt E, det påträffades också i det titthål som grävdes i korsarmens nordvästra hörn. Lagret bestod av en ljusbrun, sandig, hårt trampad golvyta med inslag av lera och kalkbruk (se FIGUR 9). Toppnivån på lager 8 var 200,03 m.ö.h. och lagret var 0,05 meter tjockt. Några enstaka spikar framkom vid borttagandet av lagret. I lager 8 har prov för makrofossilanalys samlats in.

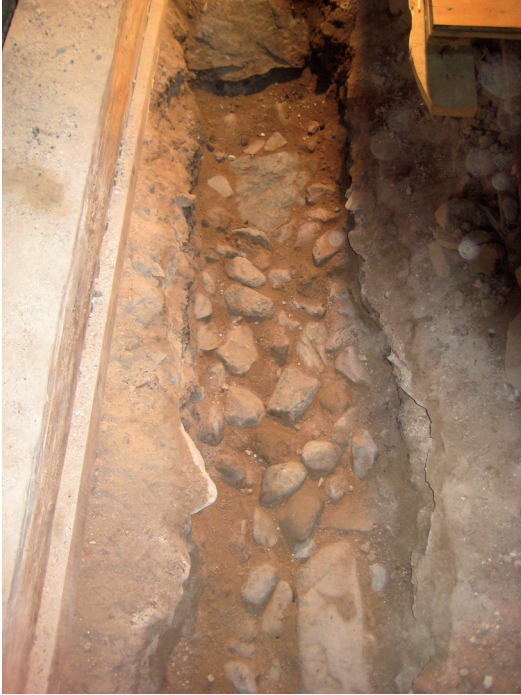
FIGUR 10. A1, stenpackningen i schakt A från söder. Foto: Anna Ödeén.

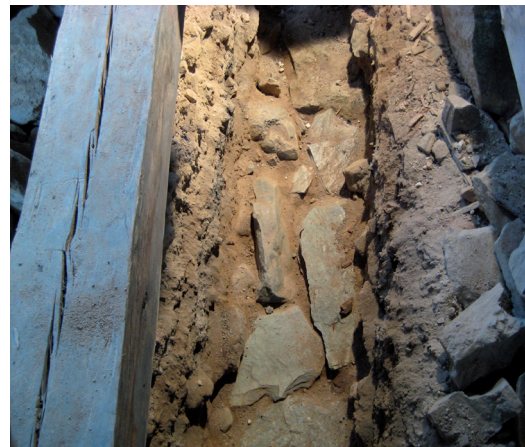
FIGUR 11. Den undre stenpackningen i schakt A, från söder. Foto: Anna Ödeén.

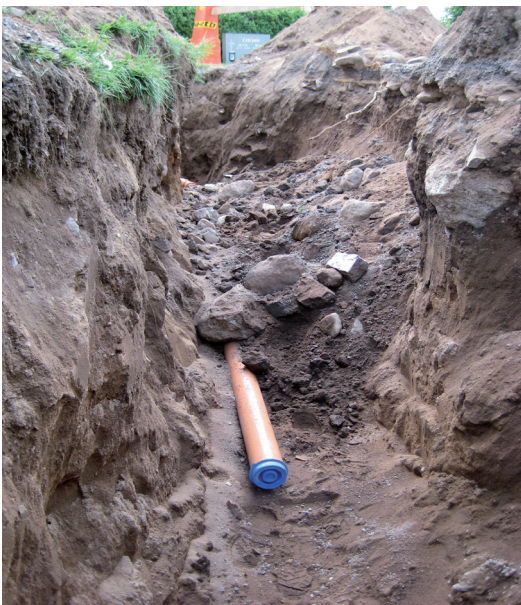
FIGUR 12. Schaktets kanter rasade vid flera tillfällen. Foto: Anna Ödeén.
