Kulturhistorisk karakterisering och bedömning

Bankeryds kyrka

*Bankeryds socken i Jönköpings kommun
Jönköpings län, Växjö stift*

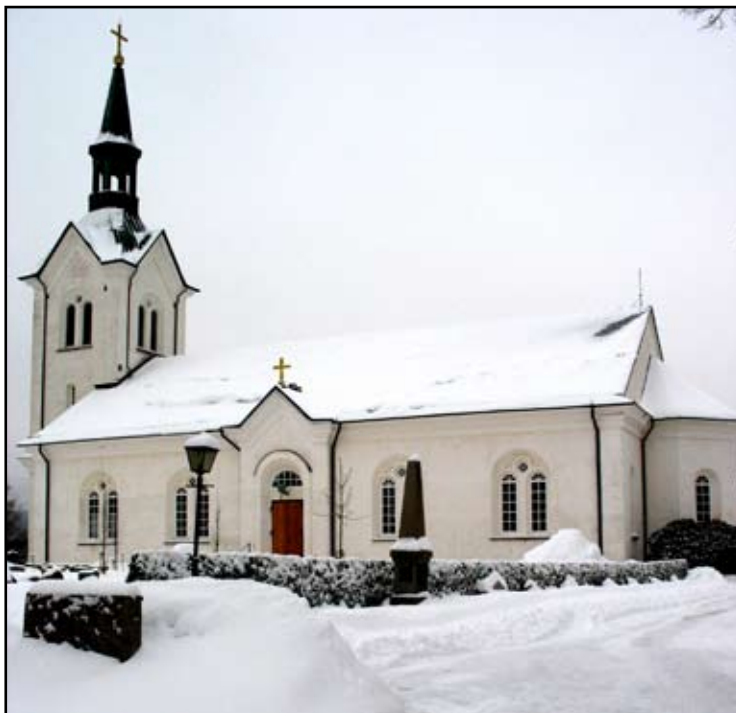
Bankeryds kyrka är till det yttre föga förändrad sedan den byggdes 1865. Medeltidsinspirerade inslag utgör tornets spira och spetsiga gavlar och den femsidiga absiden. De stora volymerna är däremot typiskt nyklassicistiska.

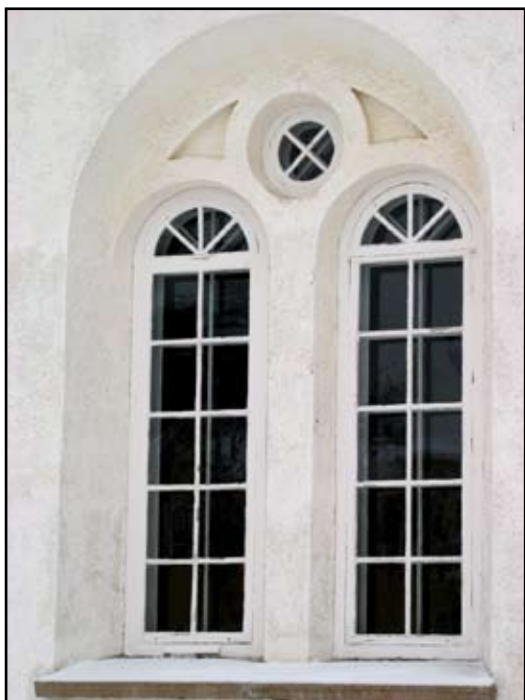
Fönsterbågarna är de ursprungliga med blåsta glasrutor.

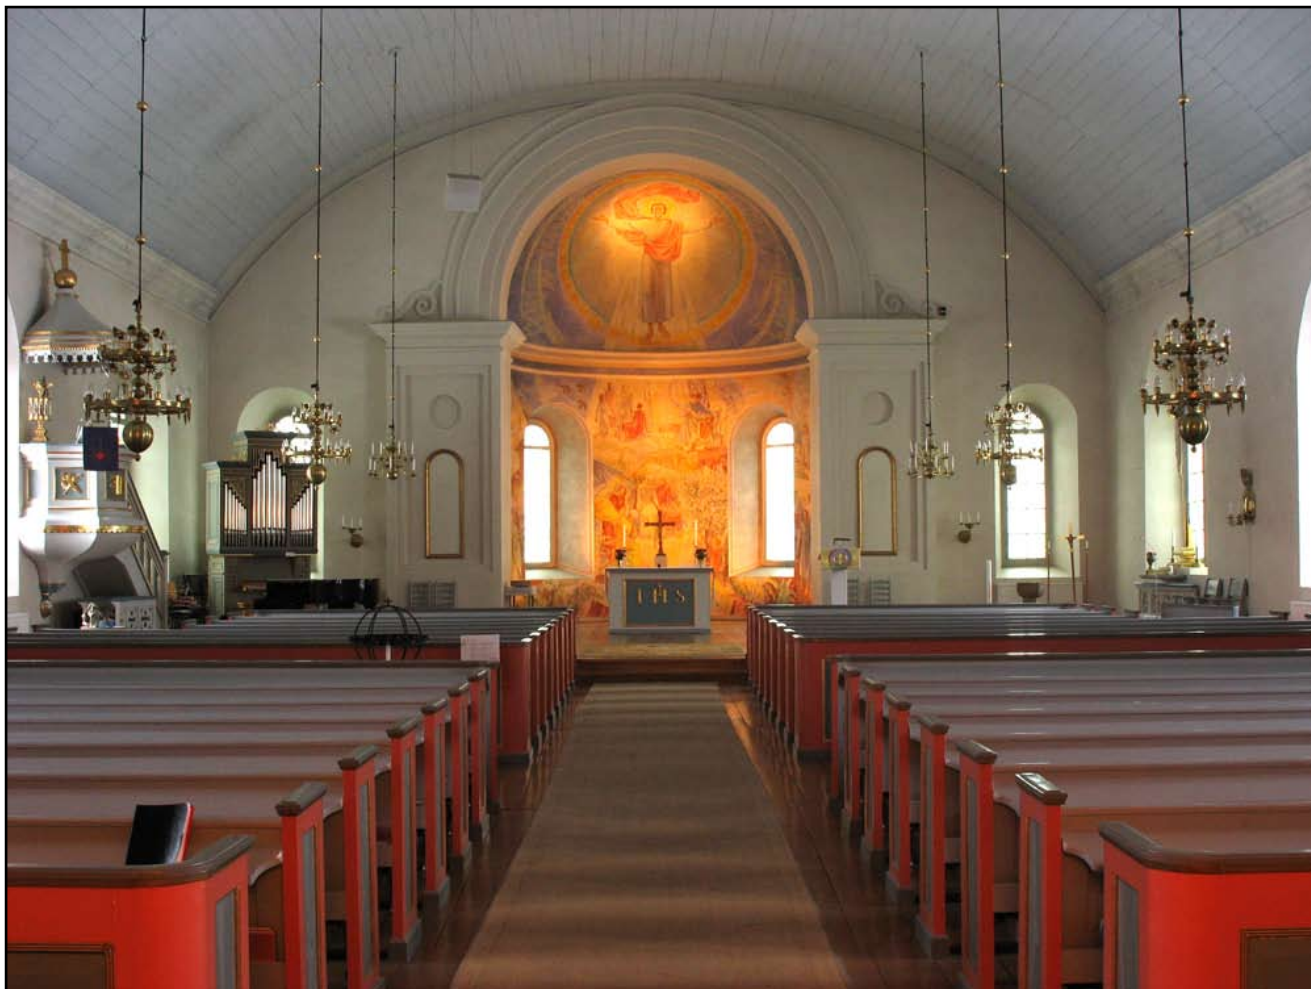
Kyrkorummet har en för nyklassicismen typisk rymd med flackt gråmålat brädvalv. Altarpartiet utgör det självklara blickfånget genom samspelet mellan den kraftiga ursprungliga omfattningen och Torsten Nordbergs muralmålning från 1954. Bänkinredningen fick dagens utseende samma år. Kyrkorummets nuvarande färgsättning är ett resultat av olika restaureringar under 1900-talet men anknyter till empiretidens färgskala med övervägande grå nyanser och förgyllda inslag.

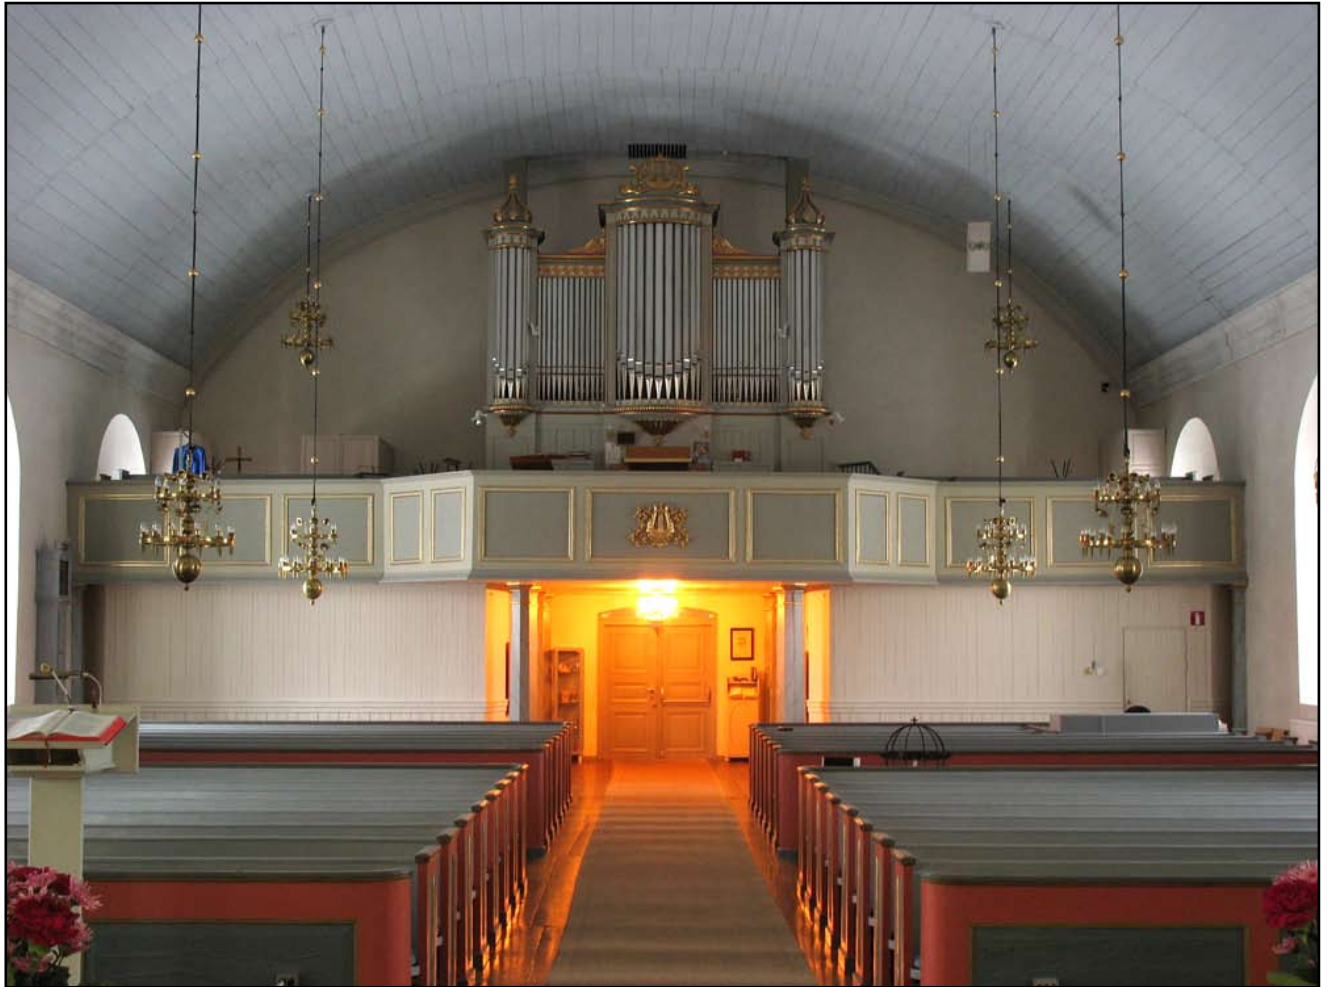
Kyrkorummet mot väster domineras av den ursprungliga läktaren och orgeln från 1879. De välanpassade läktarunderbyggnaderna från 2000 är något indragna och lämnar läktarpelarna fria.

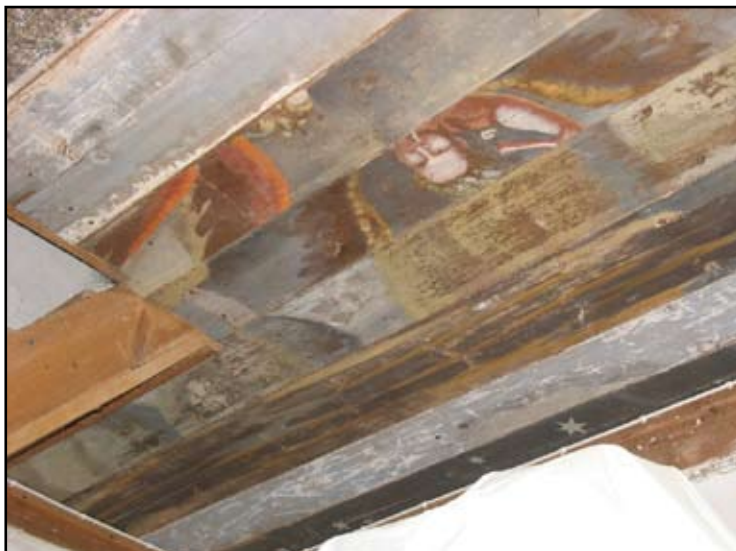
I tornet återanvända innertaksbräder från gamla kyrkan med målning i form av skyar och änglar, sannolikt utförd 1730 av Johan Christian Peterson. Taket har i sen tid skadats genom diverse direkt olämpliga ingrepp, se bilderna till vänster.

Tornet nås från läktaren via ursprungliga helfranska pardörrar. De tre övre våningarna har obehandlade brädgolv och trappor från byggnadstiden. Våning två och tre används som förrådsutrymmen. Den andra våningens tak består av bräder från den gamla kyrkans dekorerade innertak. Det välbevarade måleriet är troligen utfört 1730 av Johan Christian Peterson, som senare deltog i smyckandet av Habo kyrka, och föreställer skyar med änglar. I sen tid har målningarna utsatts för åverkan genom uppskrivning av förvaringsanordningar och installation av belysning samt kabeldragningar. På samma våning förvaras den gamla kyrkans predikstol från sent 1600-tal. Sidorna pryds av evangelister i halvsulptur, omgivna av änglahuvuden och broskverk. På hörnen är kolonetter. Färgsättningen domineras av benvitt, rött och grönt. Upphovsmannen är sannolikt Nils Evertsson Bratt från Kinne-Vedum, som huvudsakligen verkade i Kinnekullebygden och där bl.a. gjorde den snarlika predikstolen i Forshem. I tornrummet finns också den mekaniska klockringningsanordningen från 1931. På tredje våningen förvaras två portar från den gamla kyrkan, varav den ena järnbeslagen. På fjärde våningen hänger klockorna. Storklockan är omgjuten 1716,

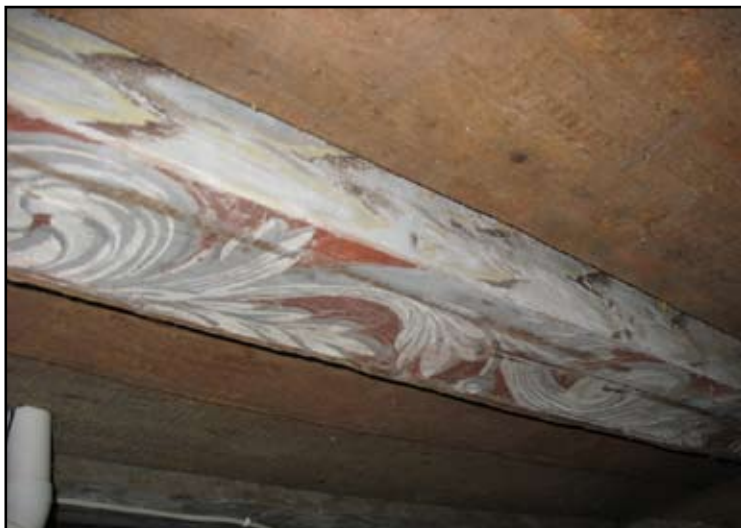
Akantusdekor i grisaille på röd botten pryder en av de bjälkar från gamla kyrkan som återfinns under kyrkorummets golv.

Under kyrkorummets golv finns ytterligare bemålade innertaksbräder och bjälkar från föregående kyrka. Ett antal bjälkar med akantus och lagerband i grisaille på röd botten har använts som bärlinor. Enstaka figurmålade bräder har kunnat iakttagas. Några bräder togs tillvara när sakristigolvet lades om 2000. I samtliga fall tycks det röra sig om Petersons utsmyckning från 1730.

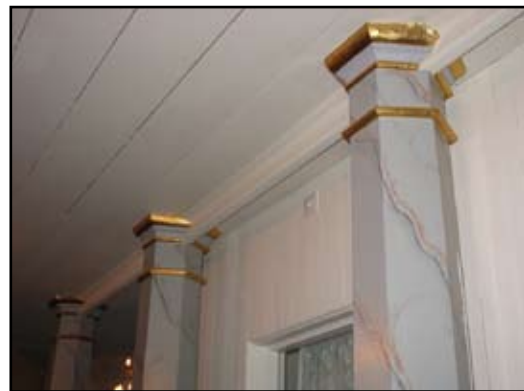
Järnvägsrälsen som bär läktaren har troligen en direkt koppling kring järnvägsdragningen genom Bankeryd 1864.

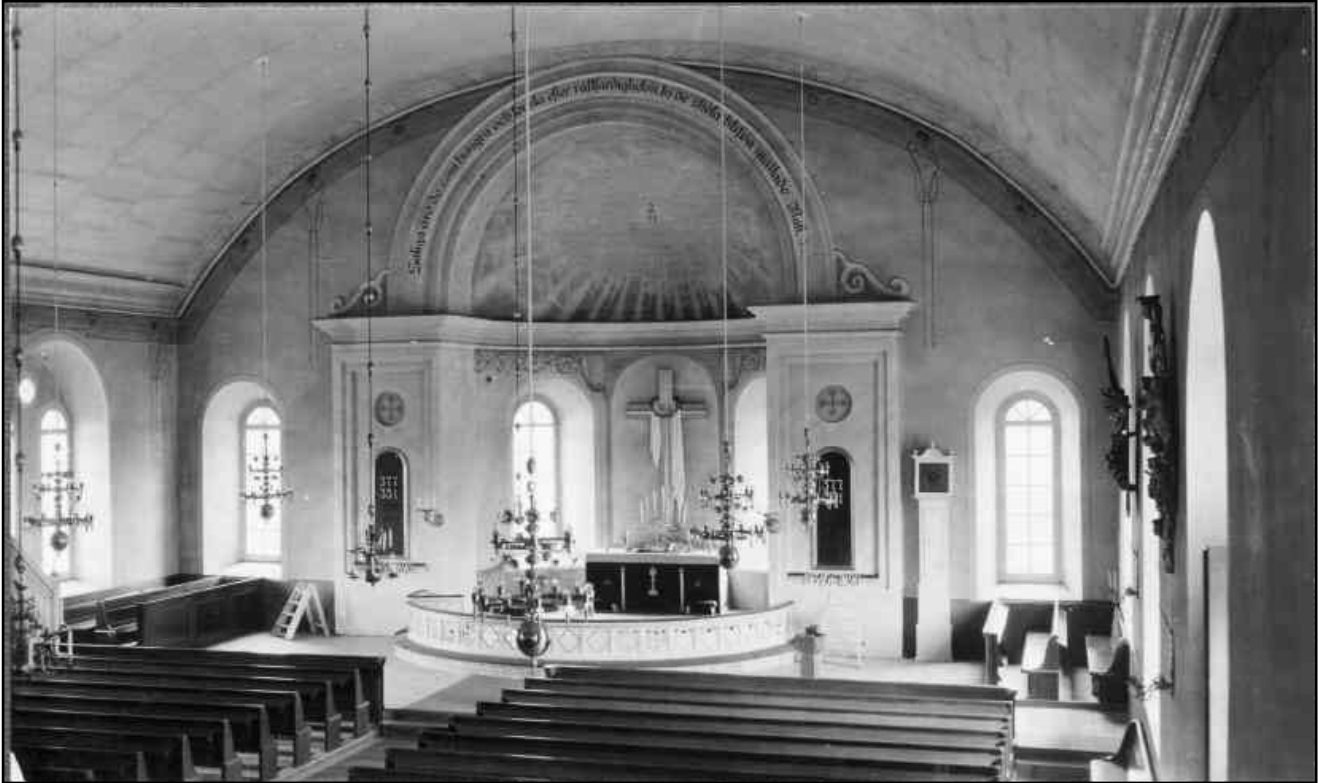
Kyrkorummet efter 1915 års renovering då dekormåleriet i koret och bården längs taklisten tillkom. Lägg märke till korbänkarna och den ursprungliga altarprydnaden. Fotografi från 1940 av arkitekt Paul Boberg. ATA.

År 1915 företogs en invändig renovering. För att förbättra uppvärmningen tillverkades innanfönster. Predikstolen försågs med ett ljudtak och en ny trappa. Det nakna altarkorset fick en snidad mantel. Målarmästaren R Johansson, Bankeryd, svarade för total ommålning med inslag av dekorationsmåleri. I absidvalvet målades en strålomgårdad treenighetssymbol, korbäggens pilastrar och taklisten marmorades, över triumfbågen tillkom ett språkband och längs taklisten en bård. Brädtaket spacklades inför ommålningen för att ge intryck av puts. Bänkar och dörrar målades i en rödbrun ton. Väggarna fick en brun bröstning. Predikstol, läktare och orgel var sannolikt redan tidigare målade i vitt med förgyllda listverk.

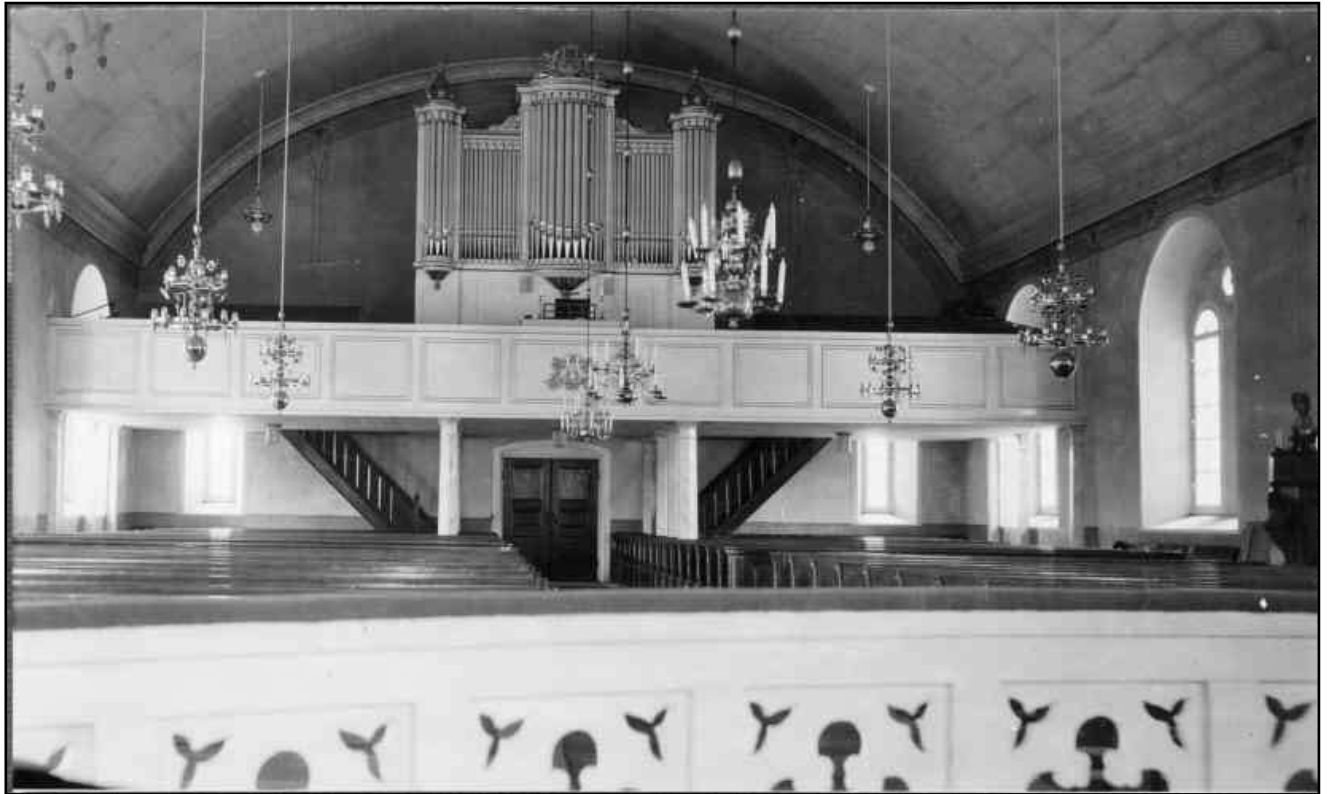
Kyrkorummet mot väster, fotograferat 1940 av Paul Boberg. Lägg märke till de ursprungliga läktartrapporna och gjutjärns-kaminen till höger. ATA.
