# JÖNKÖPINGS SLOTT

## – bastion Carolus, sjömuren och stranden

Arkeologiska för- och slutundersökningar inom RAÄ-nr Jönköping 49:1, 50:1 och 137:1, Jönköpings slott, år 2012–2013 inför bostadsbyggnation och ny lokalgata inom kvarteret Väster 1:1 och Götaland 5, Jönköpings stad och kommun, Jönköpings län.

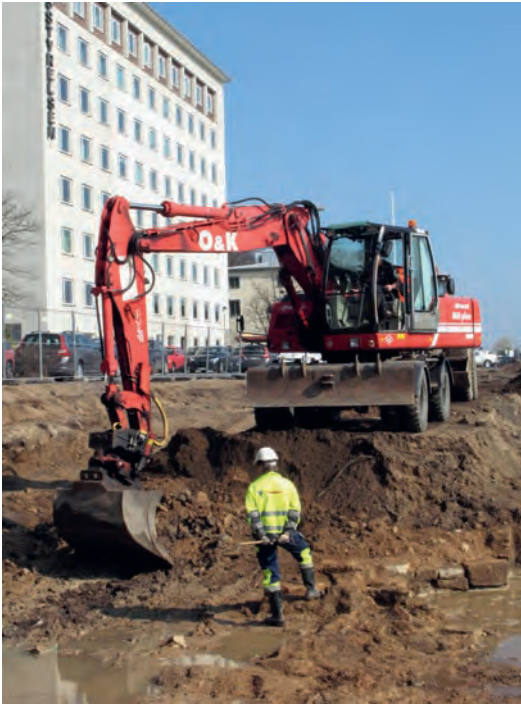
FIGUR 5. Varsam framschaktning av den västra flankens murar i bastion Carolus. Ann-Marie Nordman övervakar.

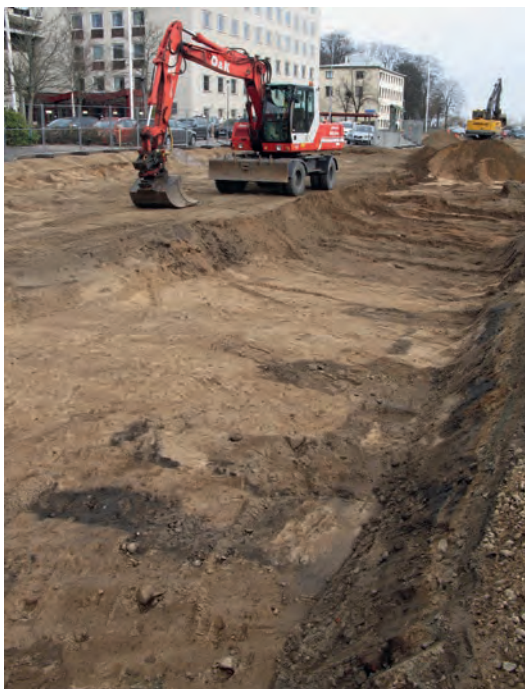
FIGUR 8. Spår efter Vaggerydsbanan framför förutvarande Hamnstationen.

Men onsdagen den 18 april inleddes det egentliga arkeologiska arbetet på den fria ytan omedelbart öster om Hamnstationen. Då hade redan en del fyllningsmassor avlägsnats, ner till en nivå som grovt motsvarade spårområdet till Vaggerydsbanan (HNJ). Här påträffades avtryck efter slipers, fundament till ledningsstolpar samt en perrongkant byggd av sprängsten.

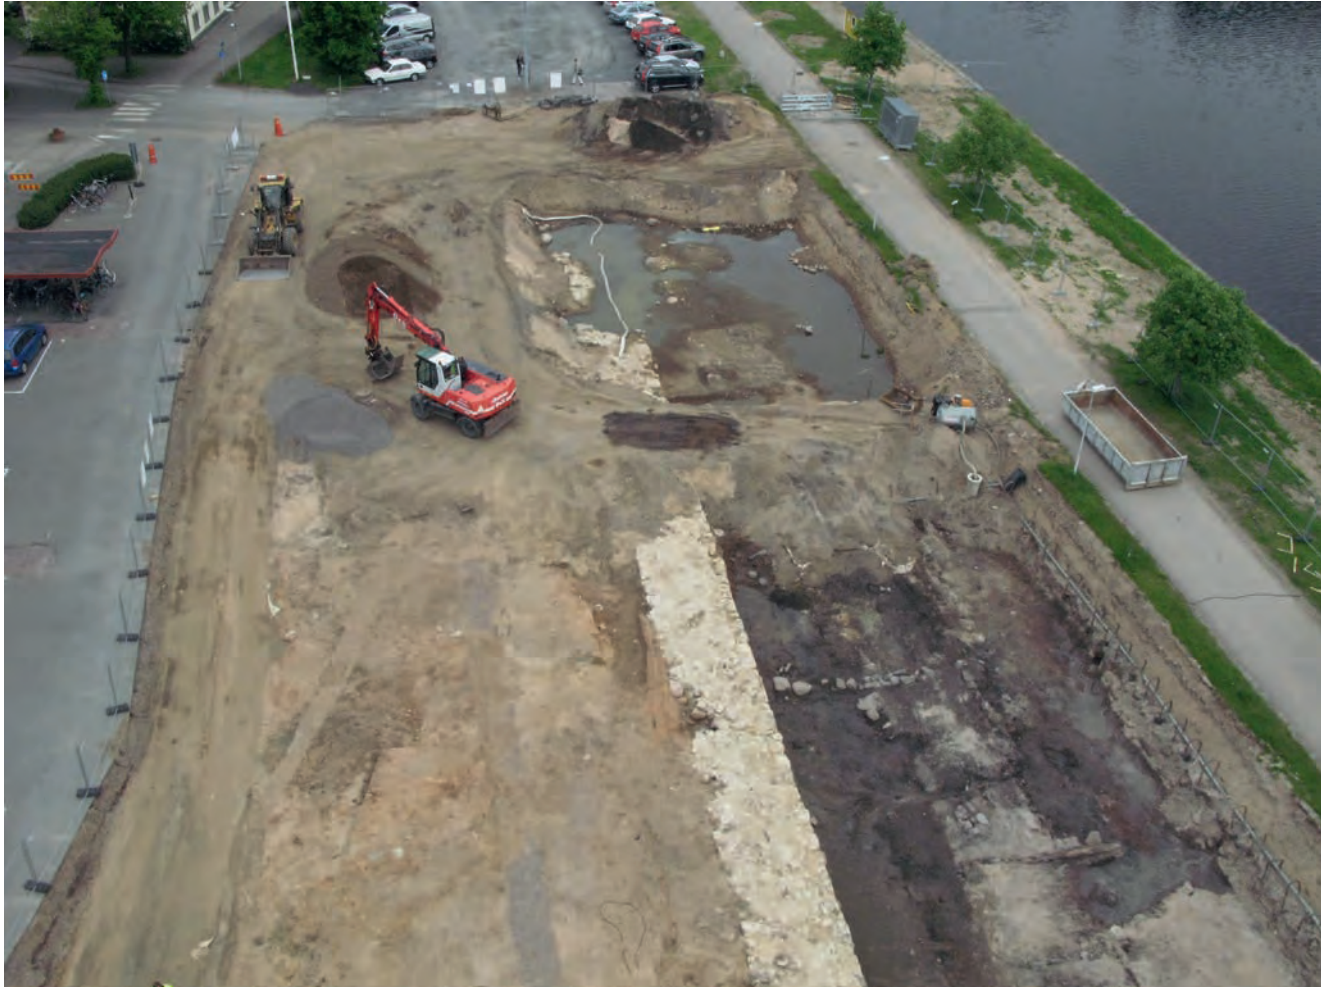
FIGUR 12. Munksjöns strand med de två delfälten åtskilda av den väst-östligt orienterade kulvert som ledde ut dagvatten i Munksjön. I mitten av bilden kurtinmurens nord-sydliga sträckning. Foto från syd.

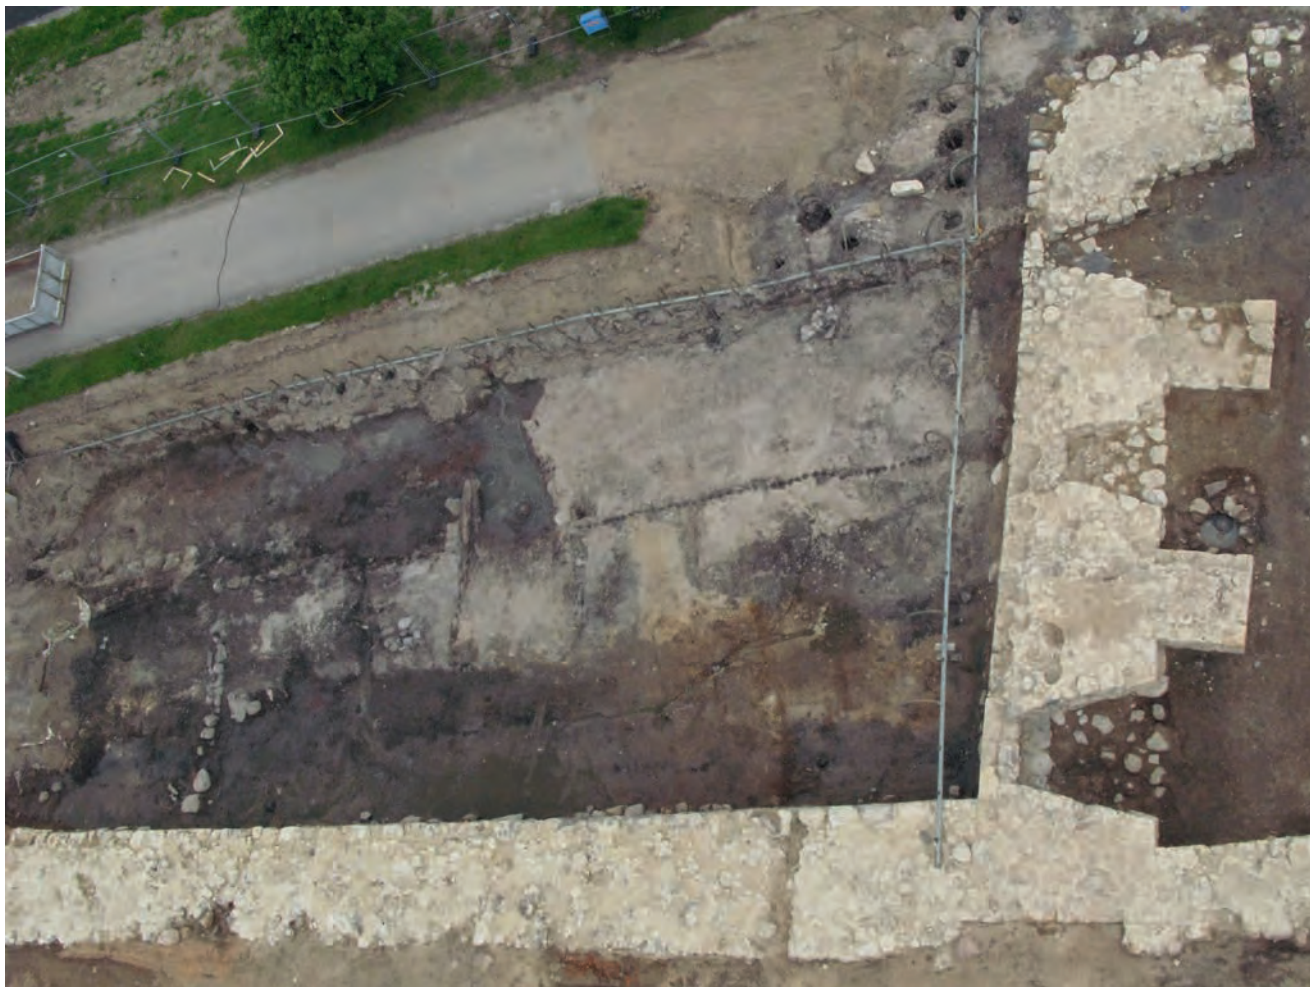
FIGUR 13. Det södra delfältet intill Munksjön. Till höger bastion Carolus, i bildens nedre kant kurtinmuren. Inne i fältet syns en strandskoning (pålråd) och till vänster sten-grunden till vapenverkstaden. Norr är till vänster på bild.

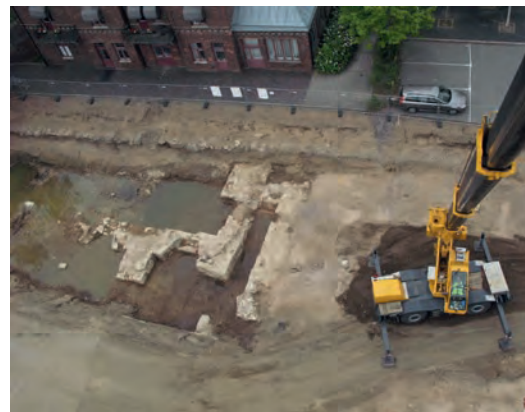
FIGUR 14. Lodfotografering pågår. Till stativ utnyttjas en mobilkran med 33 meters arm.

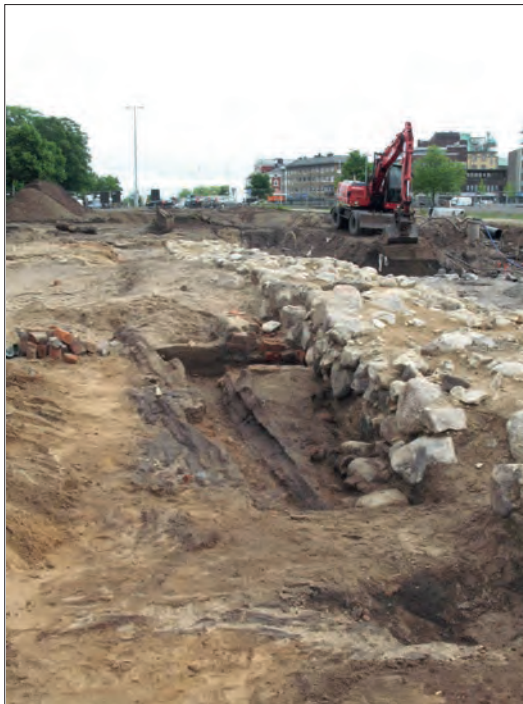
FIGUR 16. Huset under kurtinmuren. En äldre byggnad vars rester den nya fästningsmuren byggts ovanpå under 1610-talet.

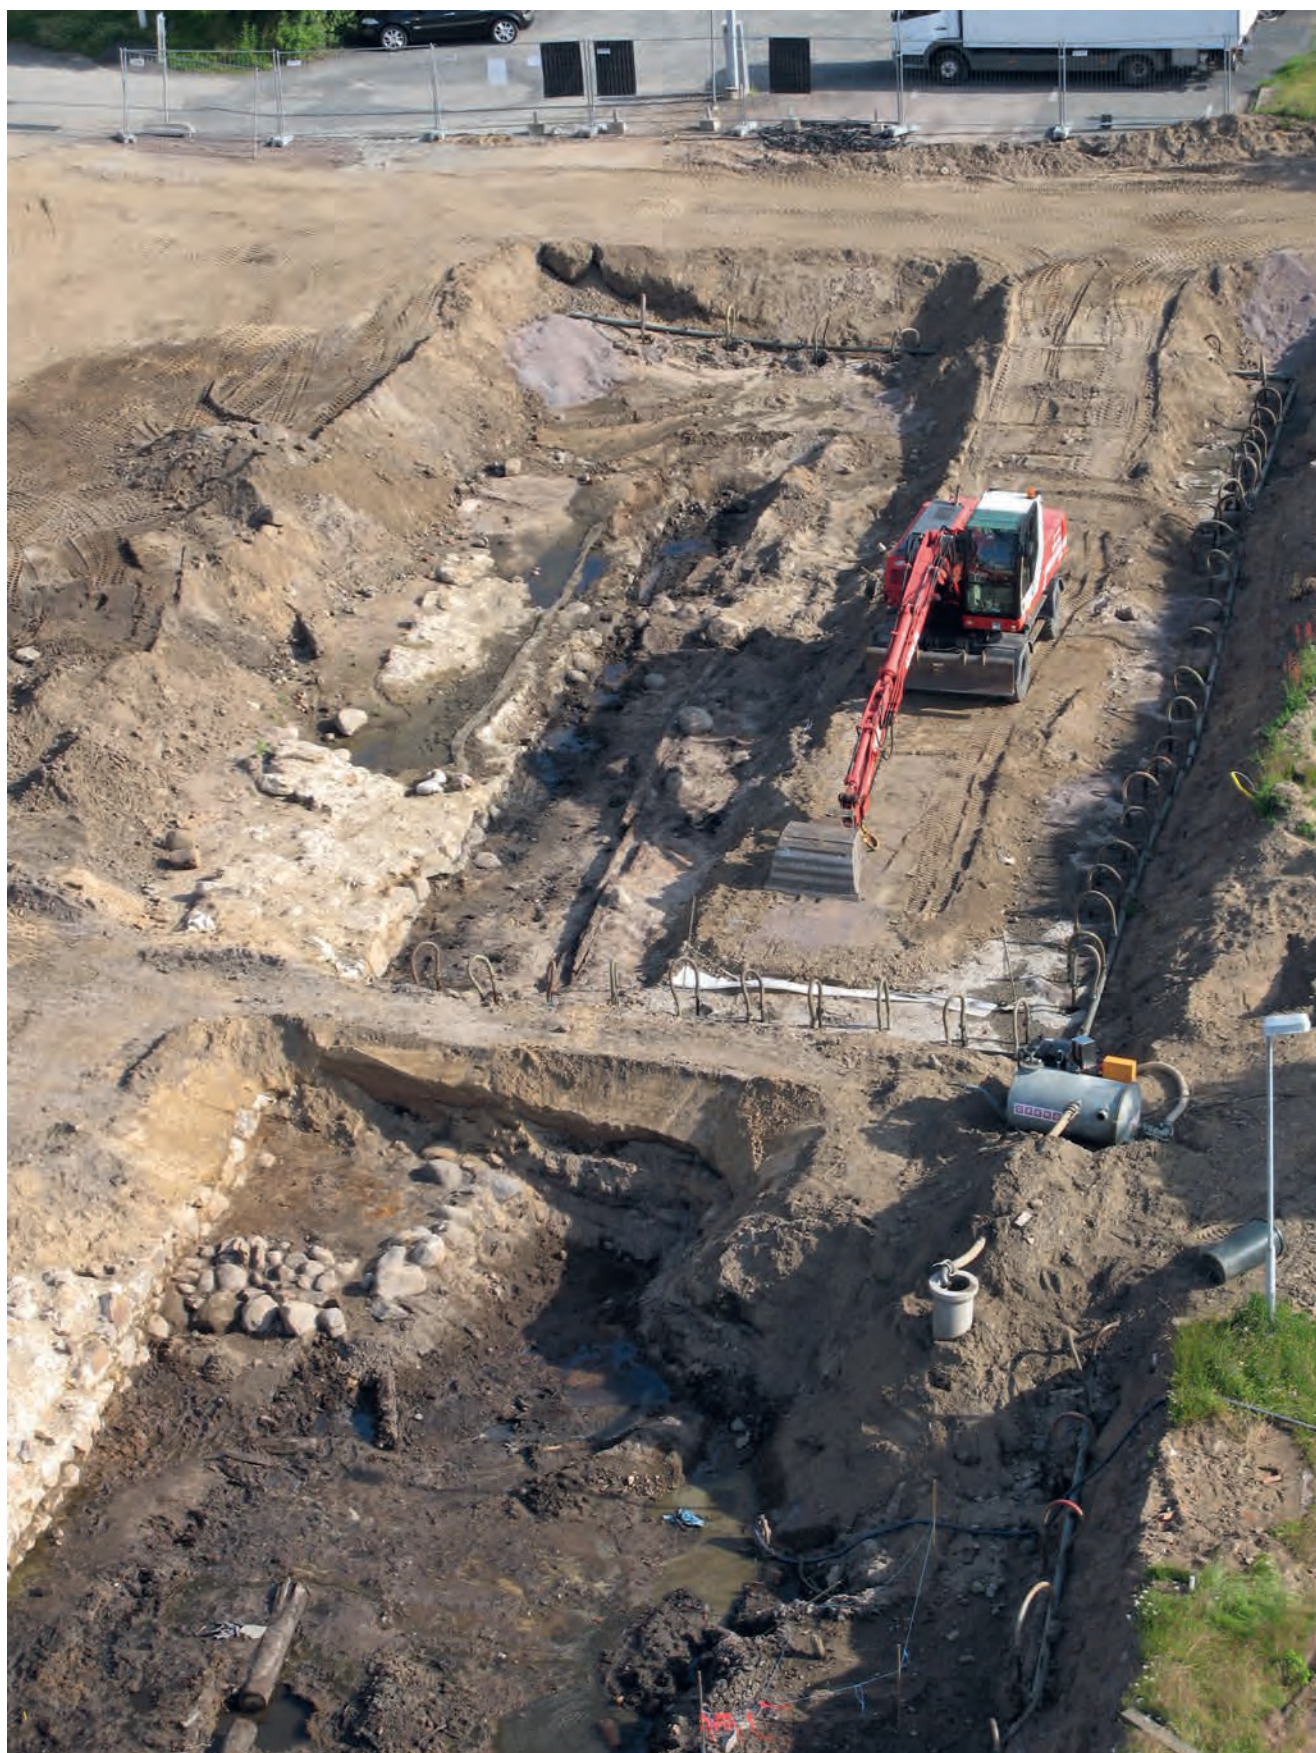
FIGUR 17. Det norra delfältet längs den forna Munksjöstranden. I förgrunden syns lämningarna efter pumptornet Vattenkonsten intill grävningens egen vattenkonst - pumpen till wellpointsystemet. Nere i schaktet märks hur obetydliga resterna av kurtinmuren föreföll vara i detta avsnitt. Var det ens rätt att tala om en mur? Foto från syd.

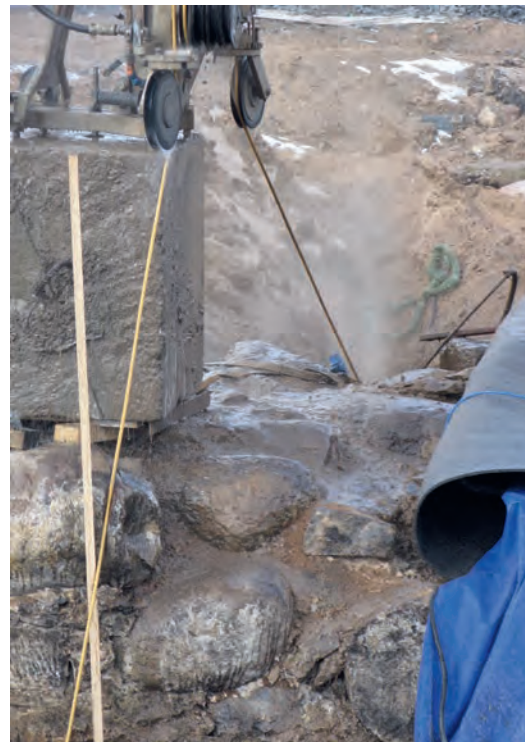
FIGUR 19. Sågning genom kurtinmuren i mars 2013.

Inom vad som skulle komma att bli ruinrummet i källaren till Riksbyggens nya hus sågades murarna av med kedjesåg. På den södra sidan kapades den östra flankens fyra meter breda fasadmur, på den norra sidan lämnades ungefär en meter av kurtinmuren. I början av mars avlägsnades resterande delar av fästningens östra kurtinmur inom byggschaktet med grävmaskin. Arbetet skedde under arkeologisk övervakning och flera snitt genom muren dokumenterades (JLM 71/13 och 72/13). Det blev då möjligt att konstatera hur muren dels anlagts över vissa kvarliggande äldre byggnadsrester som helt sonika fått ingå i 1600-talsmuren, dels att varje form av fundament under kurtinmuren saknades. Man kan enklast beskriva det som att denna del av befästningsgördeln kring Jönköpings slott ställts rakt på den naturliga strandsanden.

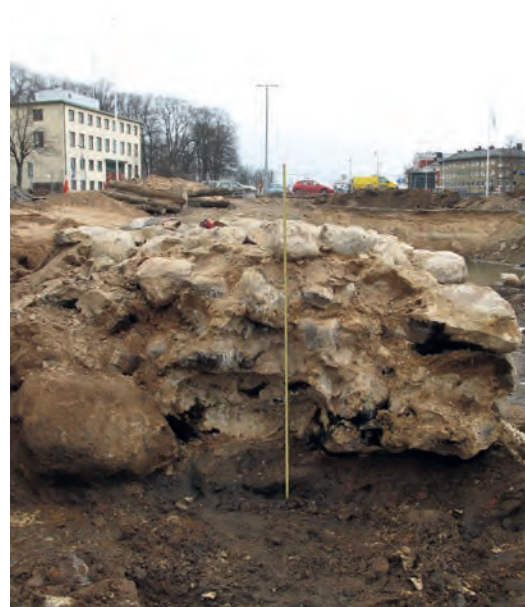
FIGUR 20. Snitt genom kurtinmuren i samband med dess andra demolering i mars 2013. foto från syd.

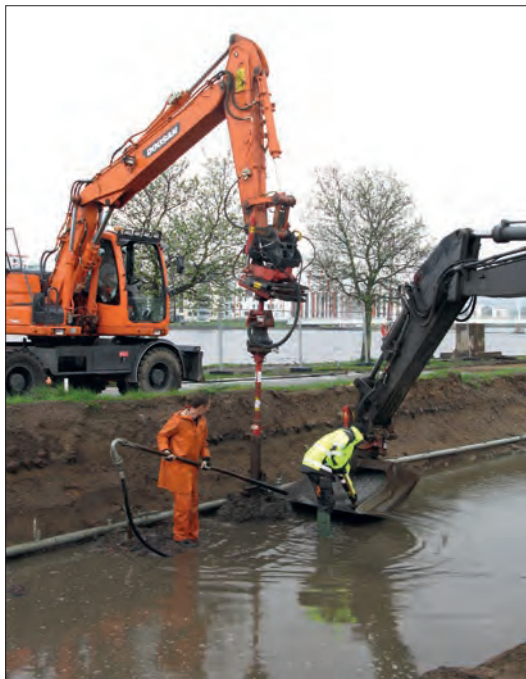
FIGUR 21. Teamet från CRAMO sätter ut det första wellpointsystemet vid Västra kajen, södra delfältet, den 9 maj 2012.

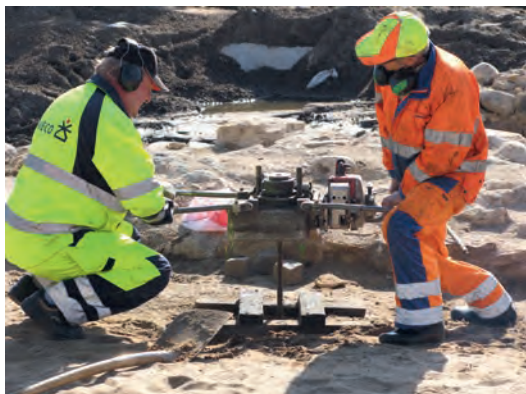
FIGUR 22. Provbörning i bastion Carolus den 3 juli 2012. Enda sättet att skaffa ett kunskapsunderlag inför pålning i ruinen.

Men vid utplaceringen fanns också mycket konkreta problem att ta i beaktande - var kunde stolparnas fundament placeras överhuvudtaget i ett område där omfattande grundläggningsarbeten från 1600-talet kunde förväntas? Lösningen blev att under pågående arkeologisk undersökning utföra en borrhning för att hitta de platser där pålning var möjlig att utföra. Provborrhningar genomfördes i början av juli 2012. Resultaten kom att ligga till grund för de pålningsarbeten och därpå följande utplacering av bärande stolpar som senare utfördes i ruinen (JLM 132/13 och 133/13). Samtliga åtgärder skedde under arkeologiskt överinseende.

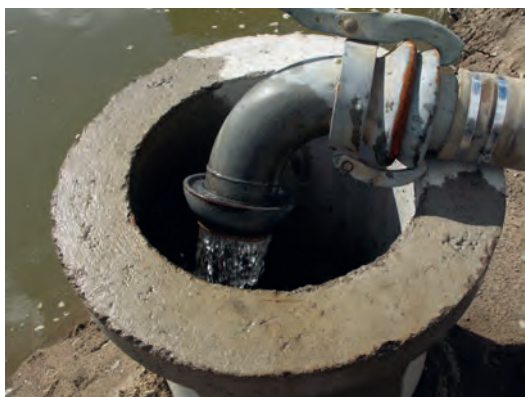
FIGUR 25. Hur man utnyttjar en störning efter bästa förmåga. Den stora dagvattenledning som delade av fältet på Munksjöstranden fungerade som avlopp för vattnet från wellpointsystemet.

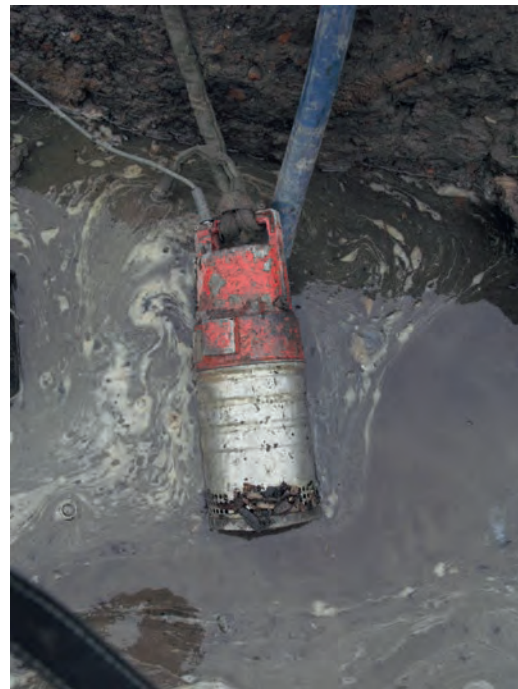
FIGUR 26. Dränkpumpen - en tillfällig, men nödvändig lösning vid arbete intill Munksjön, på nivåer som låg under dess nuvarande vattenyta.

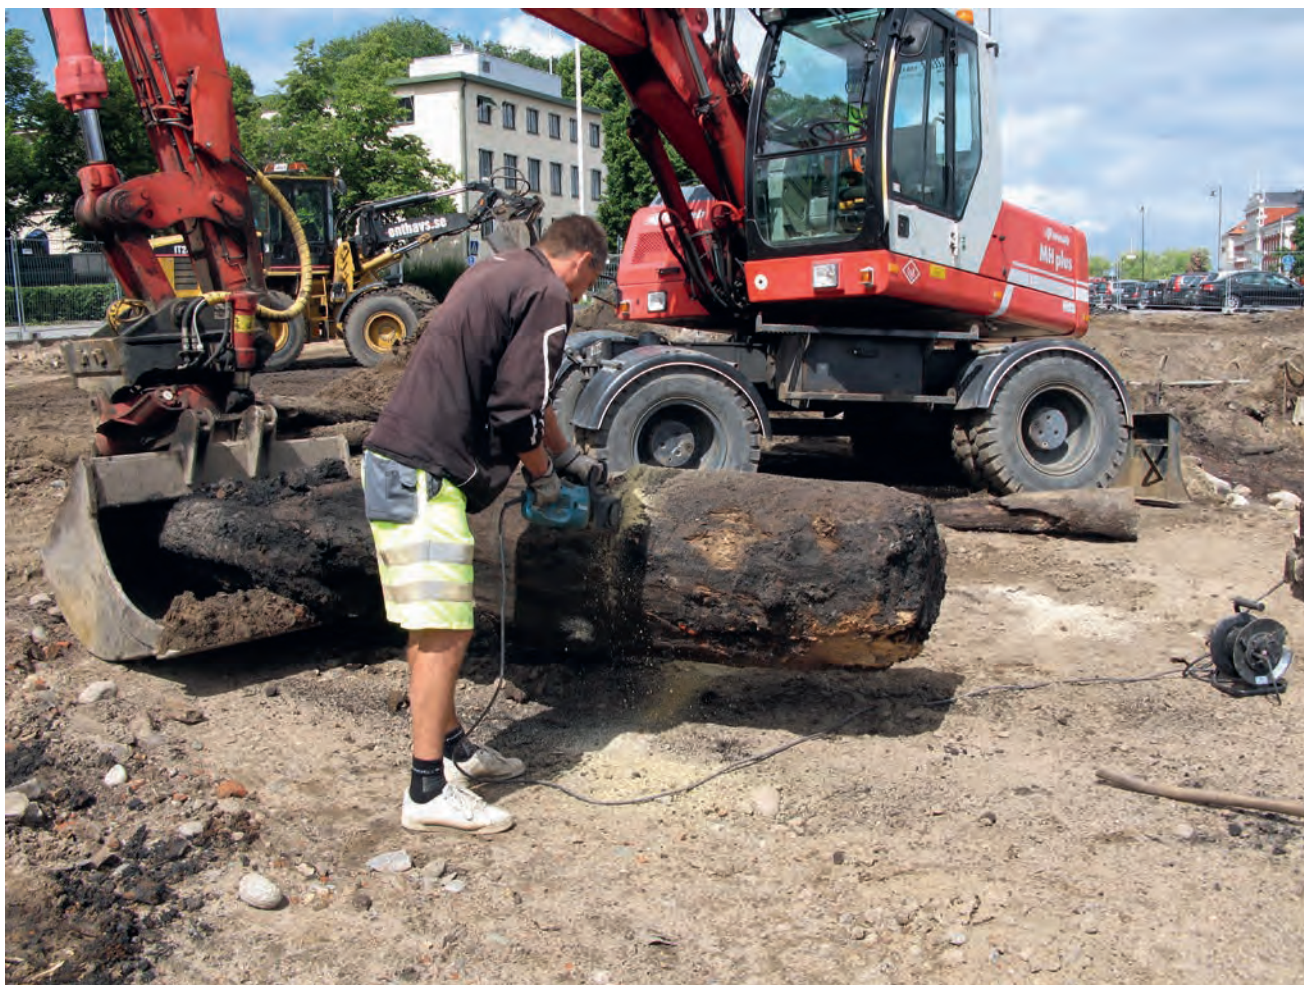
FIGUR 35. Vissa dendroprover kräver mer förarbete än andra. Lasse Ericsson kämpar sig genom stocken från angöringen i norra delfältet. Dess fällningsår visade sig vara 1630, avsevärt senare än förväntat.

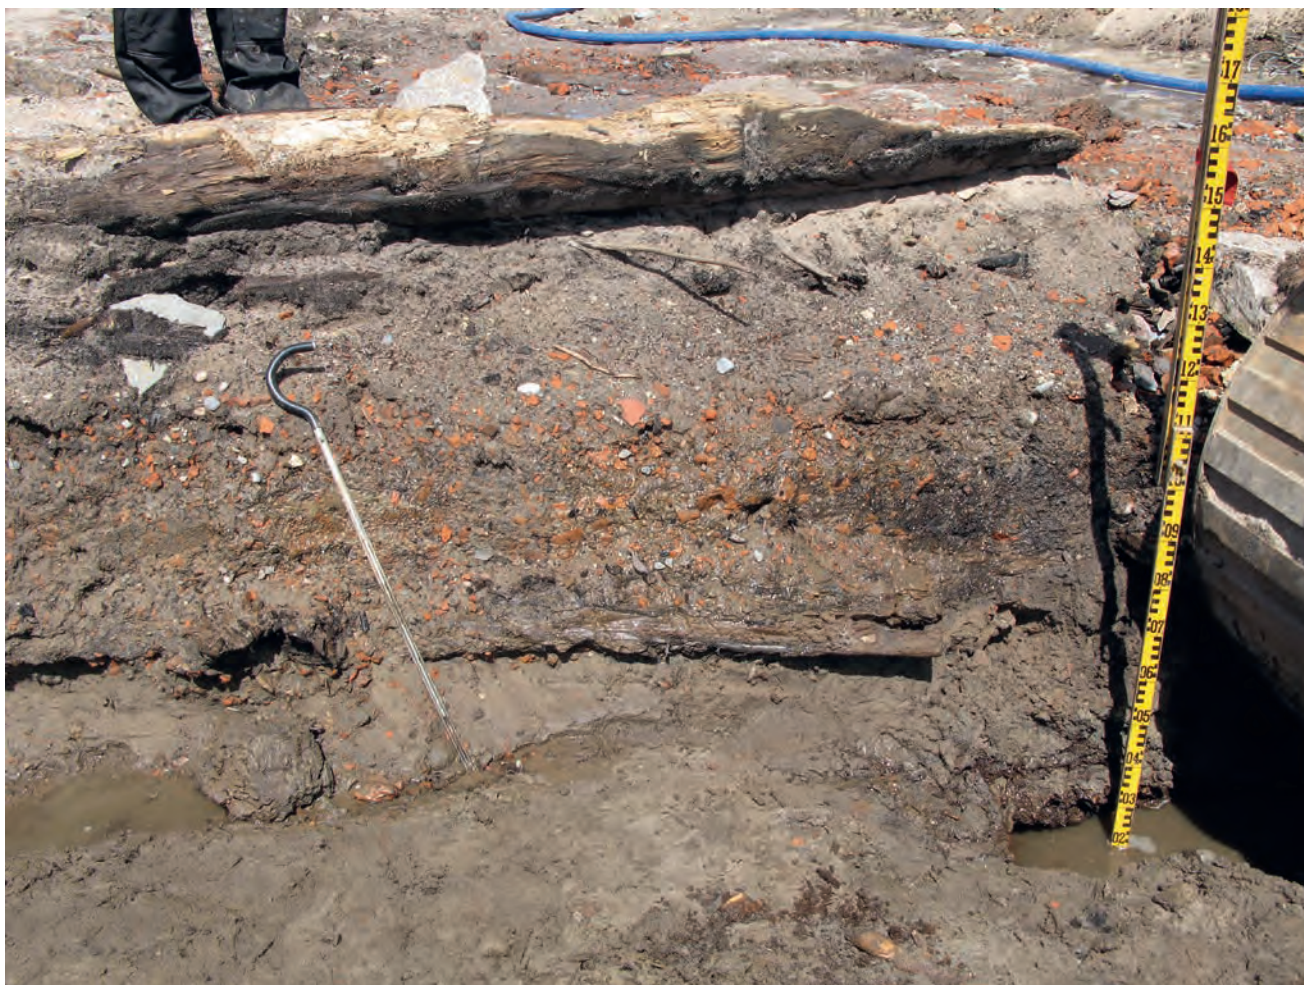
FIGUR 39. Maskinsnitt genom avfallslager på stranden av Munksjön. Överst grovt timmer från 1600-talets strandskoningar. Därunder tegelkross, trä, ris och nivåer med växtrester.

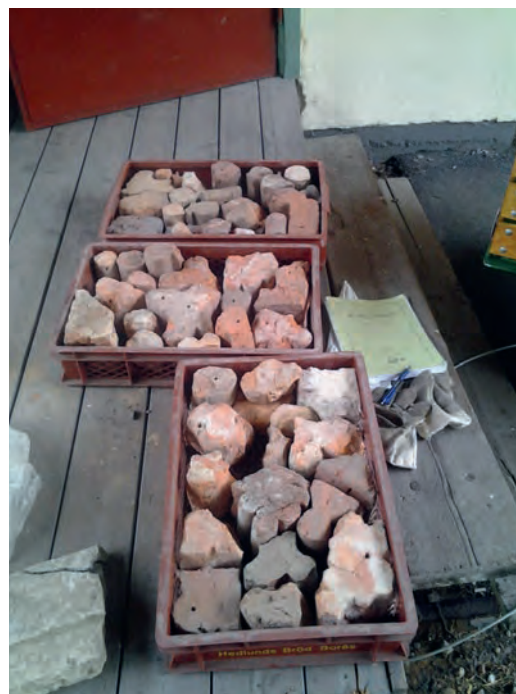
FIGUR 41. Hela exemplar och identifierbara fragment av profiltegel, tillvaratagna i samband med utgrävningarna på Jönköpings slott 2011–2012.

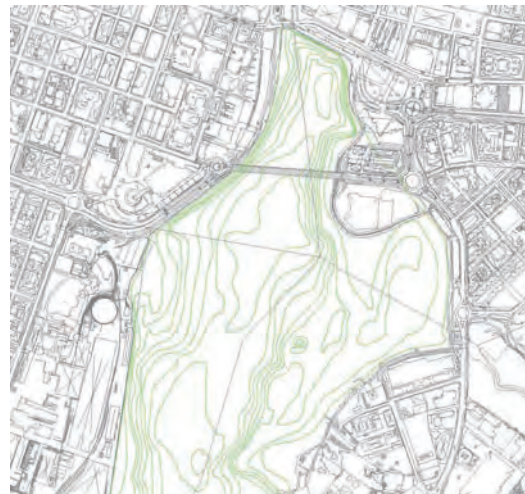
FIGUR 44. Munksjöns branta bottenprofil. Djupkurvor med 2 m ekvidistans. Karta upprättad av Tekniska kontoret, Jönköpings kommun.

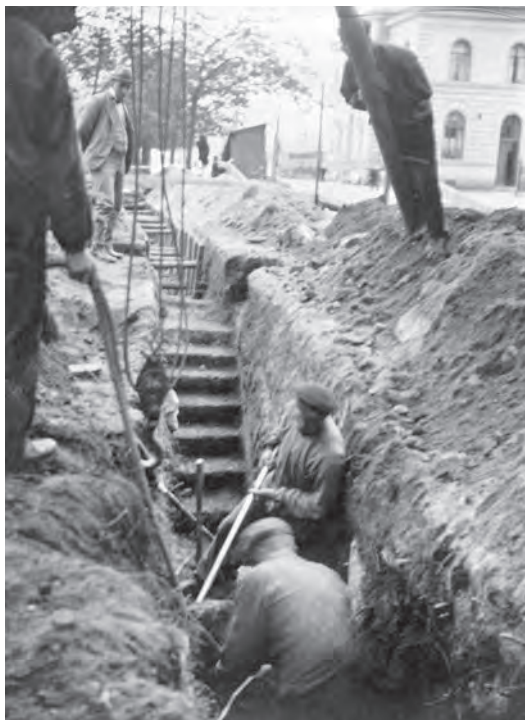
FIGUR 49. Murar från bastion Adolphus påträffade vid ledningsgrävningar i Skolgatan år 1920. Foto i Länsmuseets arkiv.

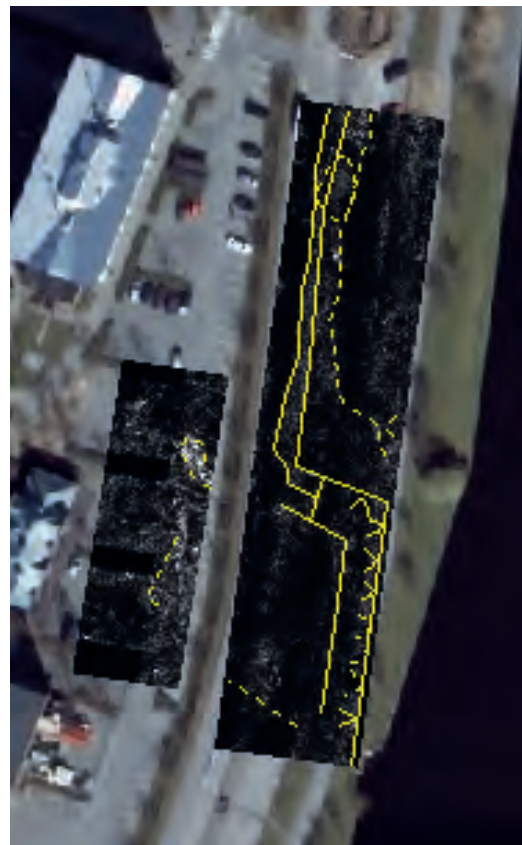
FIGUR 50. Tolkade resultat från 2010 års kartering med georadar (GPR) på Västra kajen. Befästningsmurar och strandlinje har markerats. Bearbetning: Lars Winroth, Modern Arkeologi.

Undersökningarna med georadar syftade till att skapa ett utökat kunskapsunderlag inför kommande byggnation inom slottsområdets östra del. Goda förutsättningar som lämplig markbeskaffenhet med naturlig sand uppvägde till viss del problemen med sentida störningar. Att merparten av insatserna dessutom riktades mot stora, tämligen lätt identifierade linjära objekt såsom breda mursträckningar och vallgravar bidrog till att förenkla tolkningsarbetet. Resultatet blev en kartering av befintliga lager och konstruktioner nivå för nivå ner till 2,0 meters djup, något som i hög grad förenklade såväl schaktning som arkeologiska insatser på slottslämningarna vid de arkeologiska undersökningarna hösten 2011-2012.

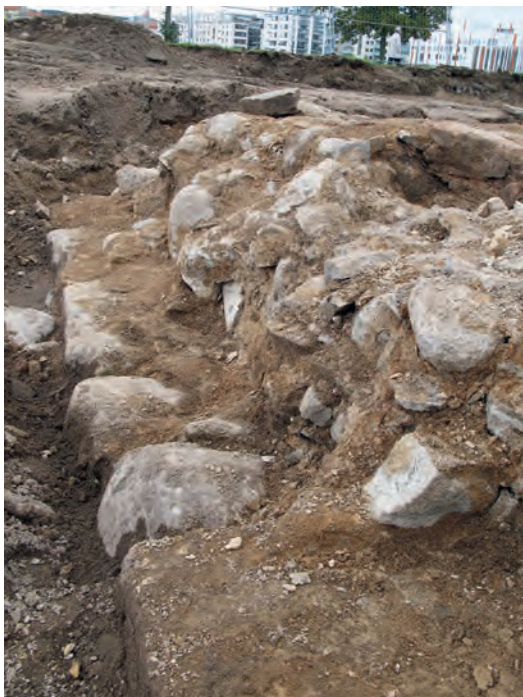
FIGUR 51. Den nedbrutna fasaden på bastion Carolus norra flank. Bara syllstenarna och murkärnans nedersta del har lämnats kvar vid demoleringen på 1830-talet. Foto från väst.

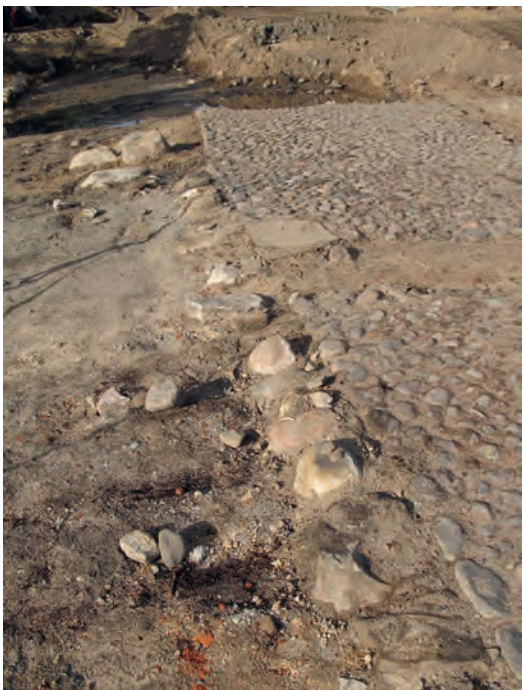
FIGUR 52. Stensyll till en magasinsbyggnad från 1800-talet. På husets östra sida syns en vällagd kullerstenyta - Västra kajens beläggning. Foto från förundersökningen 2011.

När det gäller byggnader och konstruktioner yngre än fästningens demolering påträffades ett mindre magasin, en terrassering eller strandskoning, en större kullerstenslagd yta samt en stensködd brunn. Magasinsbyggnaden och stenläggningen dokumenterades och avlägsnades vid förundersökningen. Huset, vilket skymtar fram på ett fotografi taget 1859, bör ha uppförts efter 1842 då slottet upphörde att vara militär (Engkvist 2014, 91).

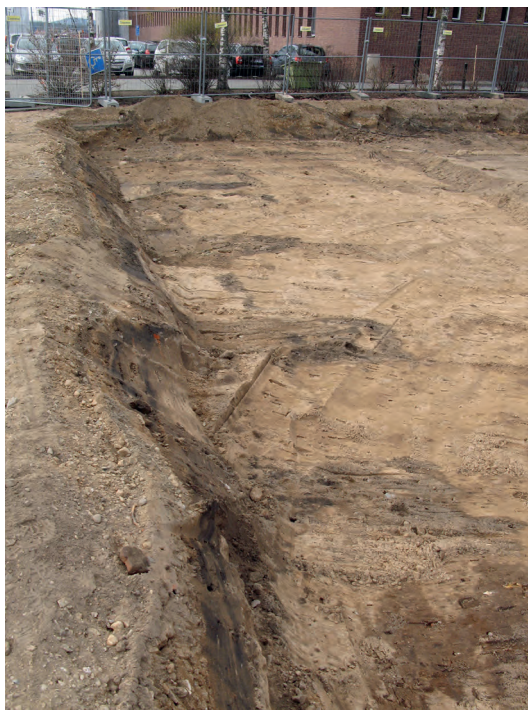
FIGUR 56. Järnvägsepokens avtryck. Märken efter slippers och ledningsstolpar syntes framför Hamnstationen.

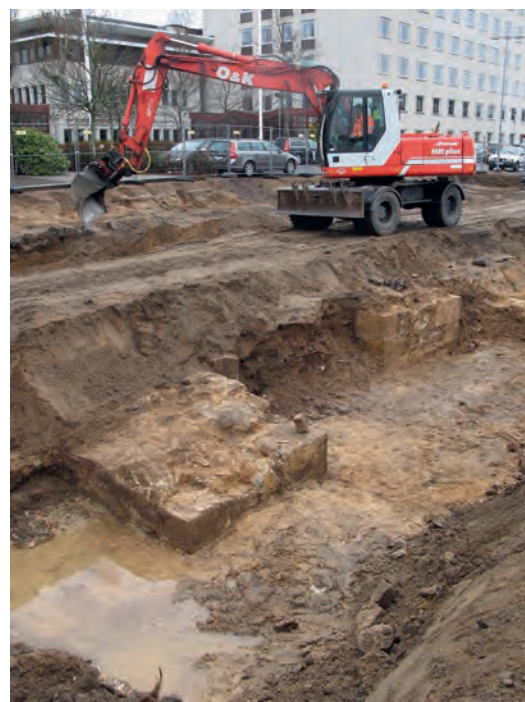
FIGUR 58. Murklackar från den västra flankens kanonkasematter i bastion Carolus frilagda på grävningens andra dag.

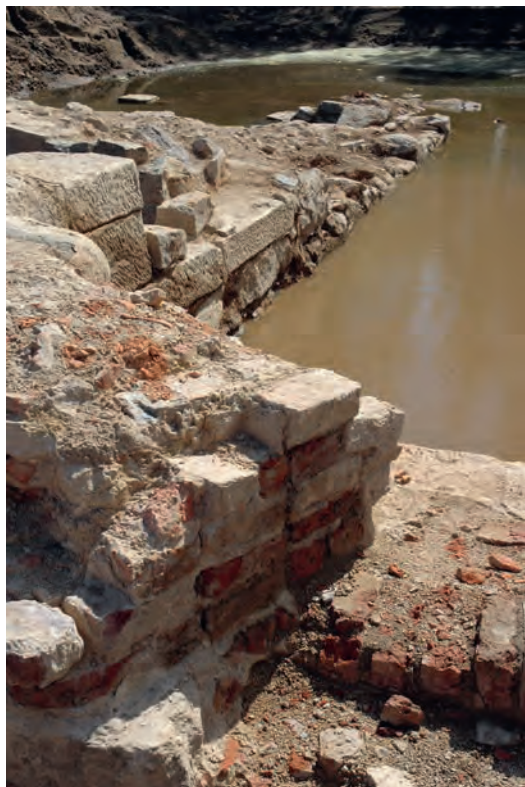
FIGUR 61. Utfallsporten i förbindelsegången syns i förgrunden. Till vänster den västra flankens fasadmur med den bäst bevarade kanonembrassyn.

vis kunde läget för en golvnivå konstateras, eftersom kalkslammet dragits ut och slutade mot vad som bör ha varit ett utlagt trägolv; ett direkt på marken placerat flytgolv. Andra framträdande detaljer i förbindelsegången var en låg trappa upp mot ingången till den södra kurtinens välvda skyttegång, samt en utfallsport placerad i ett förvånansvärt oskyddat läge rakt ut mot vallgraven. Normalt borde den ha varit indragen bakom ett skyddande murparti, eller i vart fall ha placerats i vinkel mot vallgraven; detta för att en fiende inte skulle kunna skjuta rakt in i gången.

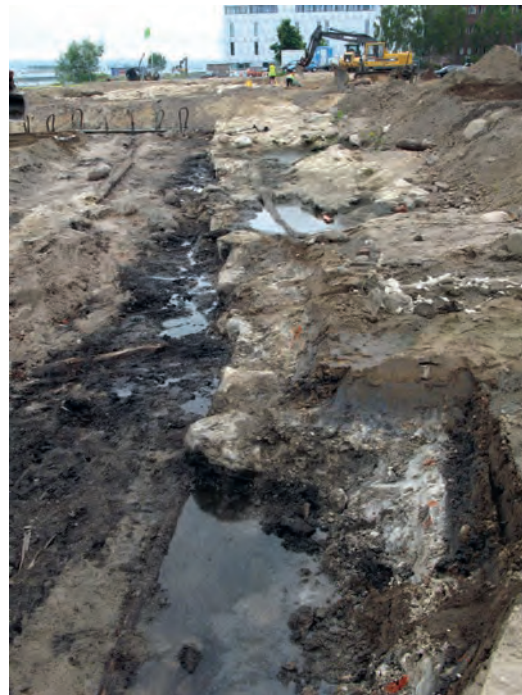
FIGUR 65. Kurtinmurens fortsättning i det norra delfältet. En ojämnt utlagd rad med obearbetade stenblock och ett parti med hydrauliskt bruk. Var detta underlaget för en jordvall? Har man inte vågat bygga en fullmur här där erosionsrisken var som störst? Foto från norr.

Man kunde notera att fullmurens fortsättning utgjordes av en relativt oregelbunden rad med stenblock längs stranden. På insidan, omedelbart väster om denna stenrad som mer gav intryck av ett ganska illa utfört fundament än en egentlig mur, fanns ett område med mycket stabilt bruk som först antogs vara modernt. Framgrävt och ställt i relation till övriga lämningar i området stod det emellertid klart att denna ”platta” av fast bruk verkligen tillhörde slottsepoken. Ett prov av detta klart avvikande material ingick i den serie på vilka tunnslip utfördes. (TS7, se bilaga 6). Det visade sig att dess karaktär tydde på ett hydrauliskt bruk av närmast betongkaraktär. Dessa olika indikationer har tillsammans med Flemings bild och en lika svårförklarlig detalj på Erik Dahlberghs ritning från 1682 (SFP Jönköping nr 021a) gjort det troligt att det aldrig funnits någon kurtinmur i egentlig mening i detta parti av befästningsgördeln. Istället har man nöjt sig med en vall, kanske med en stödjande revetering av sten på dess sjöside. Vallen har givits ett underlag i form av en gjuten platta av ett hydrauliskt bruk, en ovanlig men kanske nödvändig lösning. Samtidigt bör man notera att en mer ordinärt utformad mur påträffades längst i norr inom Vätterhems delfält. Här, liksom

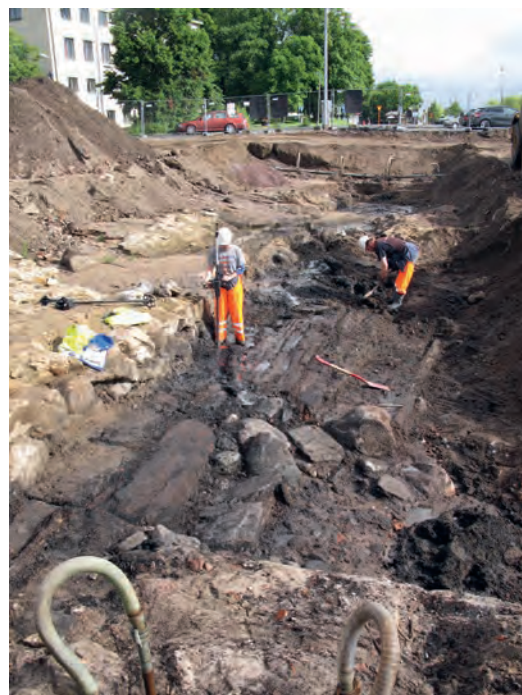
FIGUR 66. Rensning och inmätning längs den smala strandbrinken i det norra delfältet. Merparten av det framrensade timret har fungerat som erosionsskydd.

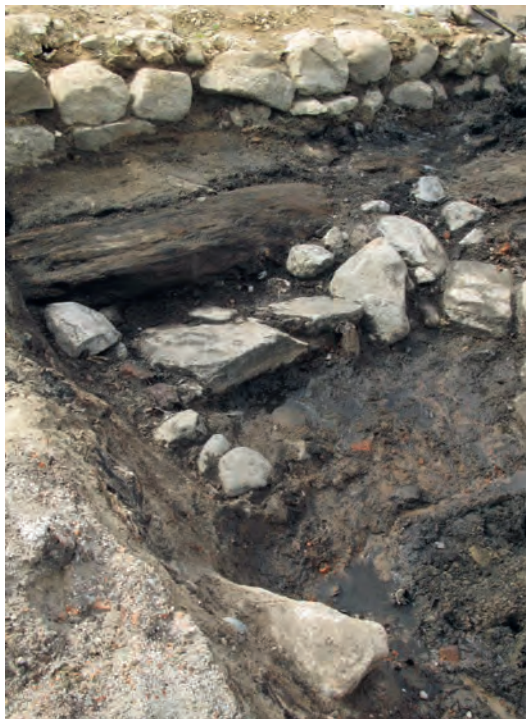
FIGUR 67. "Angöringen" - en trappkonstruktion i strandkanten; en plats där man kunnat stiga ur en mindre båt torrskodd då vattendjupet gjort det möjligt att komma helt in till stranden. Foto från sydost.

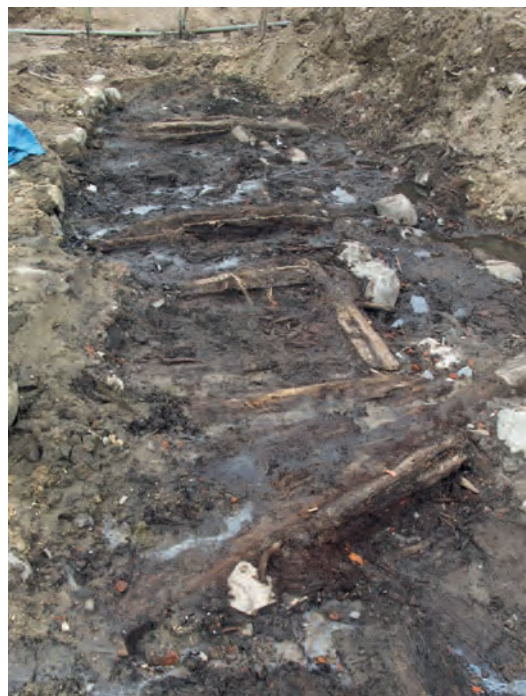
FIGUR 68. Träkonstruktioner längs strandbrinken vilka tolkats som möjliga grunder till sjöbodar. Dendrokronologin gav överraskande nog en datering till 1400-tal, alltså franciskanerkonventets epok! \*Foto från syd.

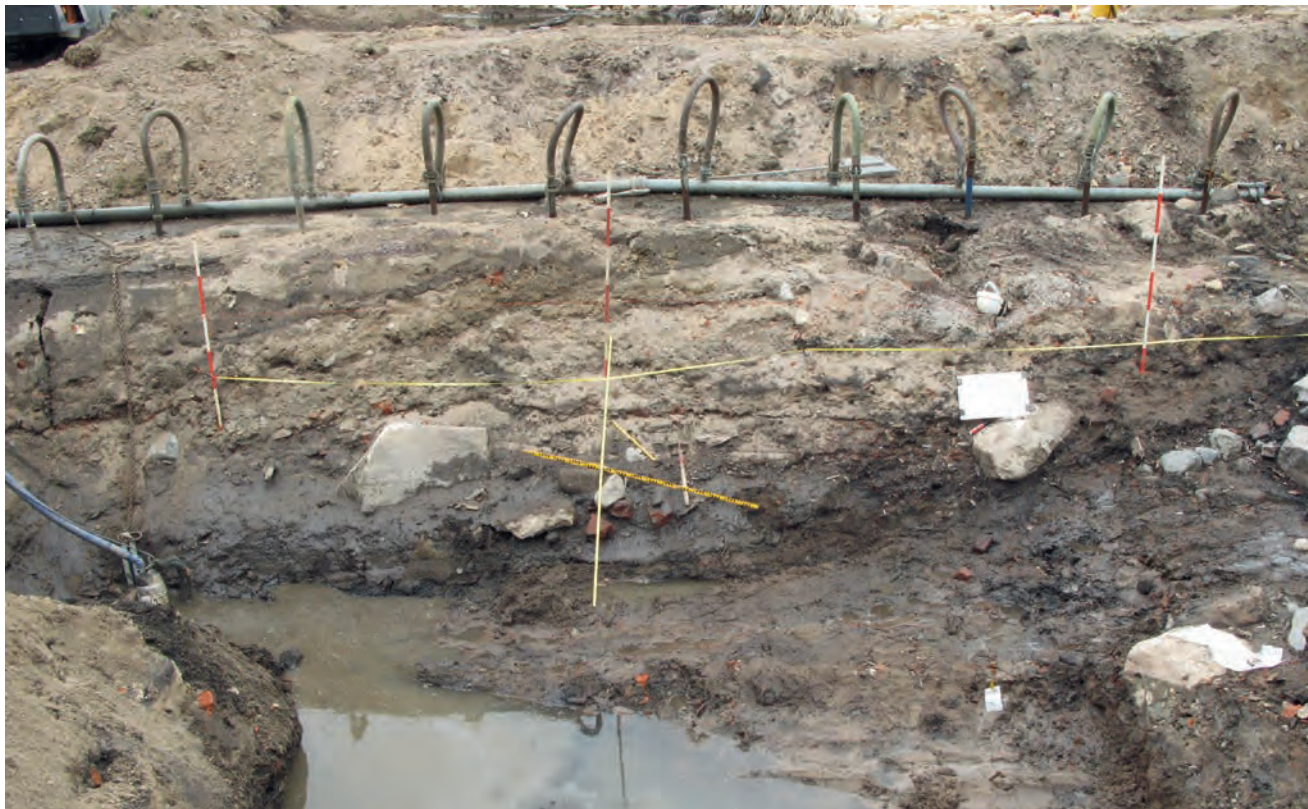
FIGUR 70. Mellan det norra och södra delfältet sparades en bank eftersom kommunens stora dagvattenledning dragits just här. I den rensade sektionen mot söder syns tydligt hur brant den ursprungliga sjöbotten har sluttat mot öster.

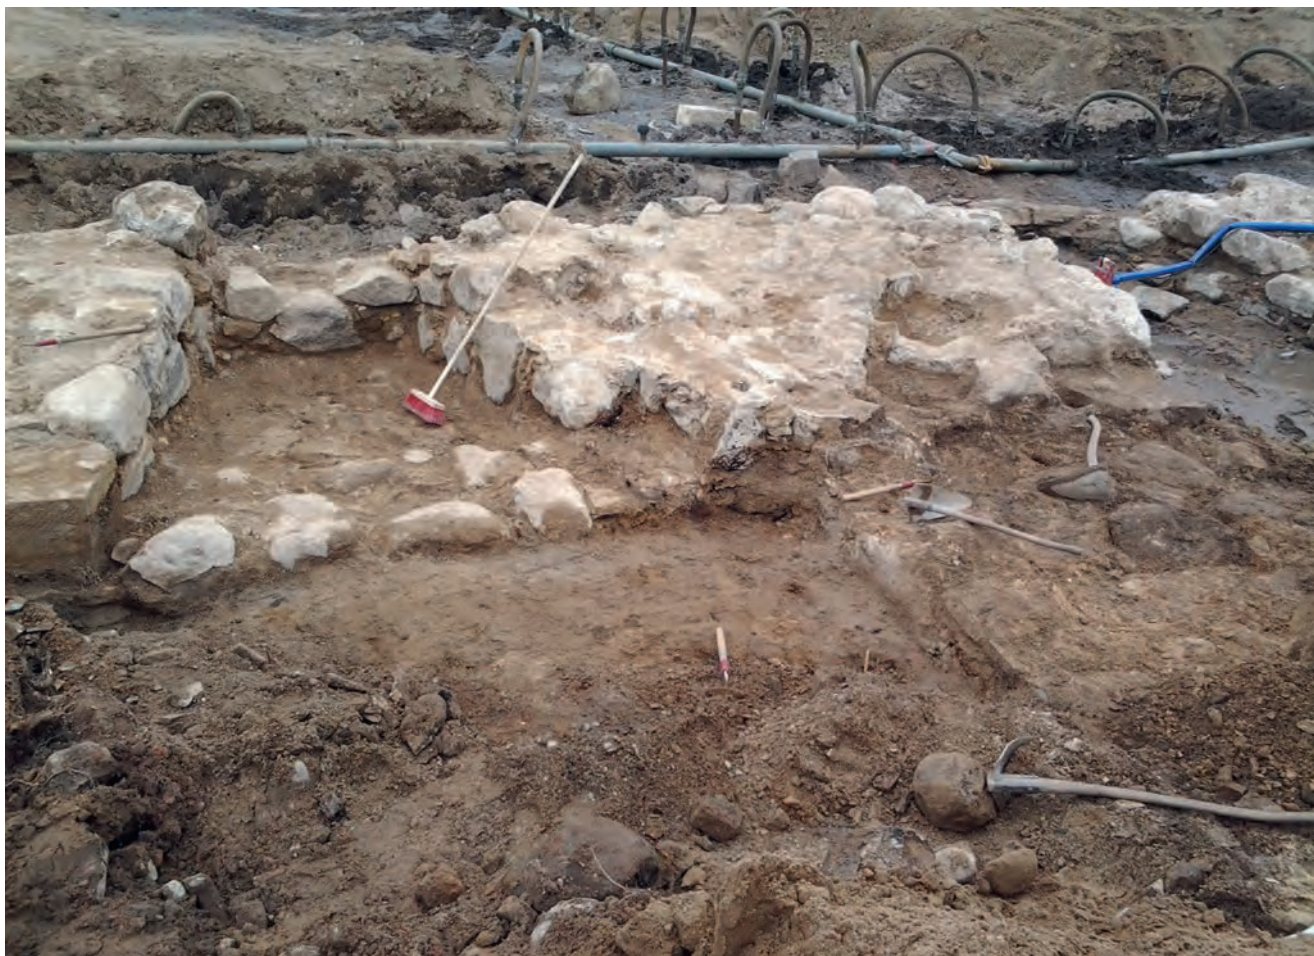
FIGUR 72. Framrensning av rummen i bastion Carolus norra flank. Några egentliga golvnivåer påträffades inte vilket ledde till tolkningen att man kan ha nöjt sig med trögolv i dessa delar av fästningen. Foto från syd.

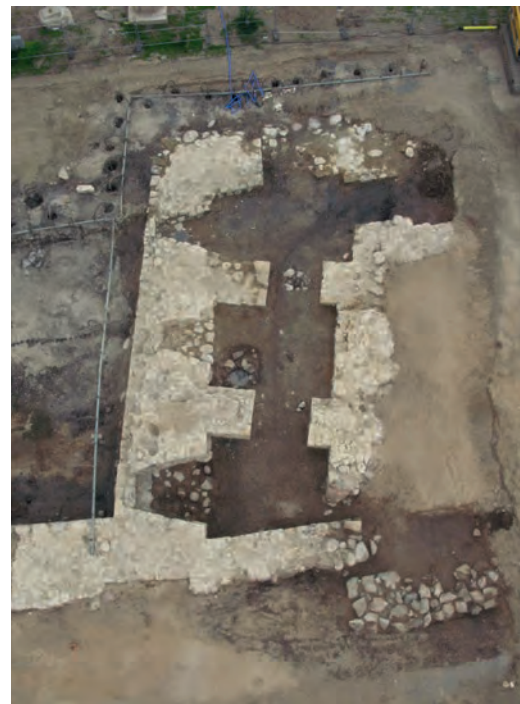
FIGUR 74. Översiktsbild av bastion Carolus frilagda norra flank. Utsnittet motsvarar i stort sett de murpartier som bevarats i ruinkällaren under Riksbyggens hus. Norr är till vänster i bild.

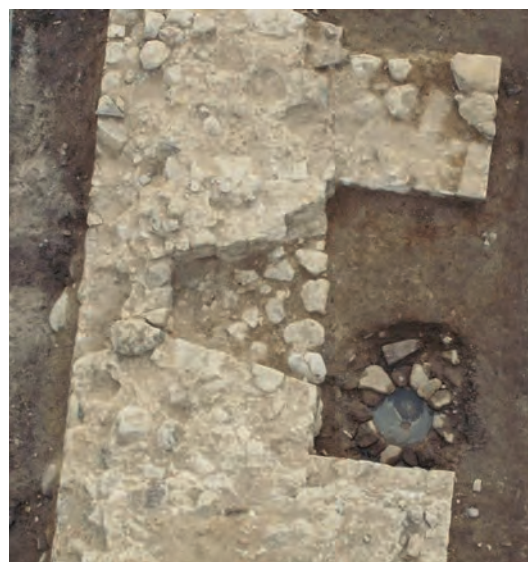
FIGUR 75. Den mittre kasematten med en sekundärt grävd länsbrunn. Notera hur brunnskaret genom sin placering förhindrat att en kanon placerades i embrassyrren.

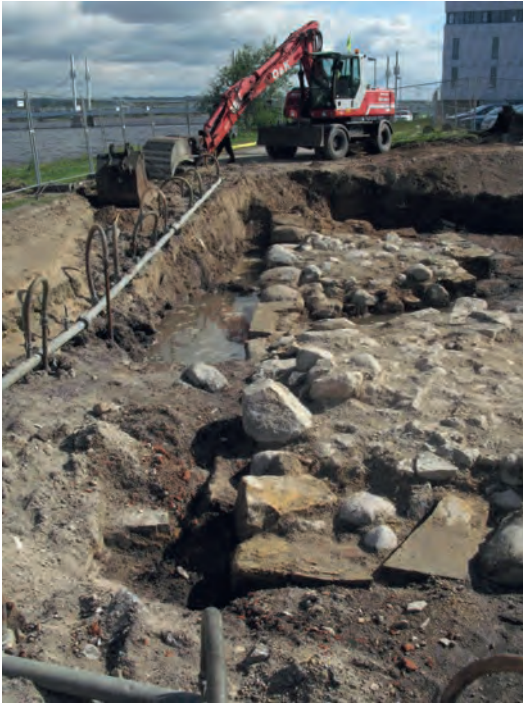
FIGUR 76. Östra fasen på bastion Carolus frilagd. Spåren efter ett förödande ras syntes i fasaden vars stenbeklädning reparerats högst osakkunnigt. Raset bör ha inträffat under tidigt 1700-tal då fästningens underhåll var eftersatt. Foto från norr.

största allvar (Pettersson 2014, 116). Vi vet idag också att grundläggningen var otillräcklig på denna instabila mark med dess i sanden inlagrade tunna torvskikt. En pålning kombinerat med ordentliga rustbäddar av timmer hade varit att rekommendera i enlighet med de beskrivningar som fanns i samtida handböcker i befästningskonst och fortifikation (se t.ex. Manesson Mallet 1672). Att man både kände till och omsatte dessa rön i praktiken även i Sverige visas av utgrävningar i liknande sammanhang där befästningsverk från 1600-talet har undersökts (Bramstång 2006). Vad som ytterligare komplicerade bygget och vidmakthållandet av bastion Carolus var att man placerade den tunga östra fasen så långt ut på kanten mot djuprännan och strömdraget genom Munksjön.

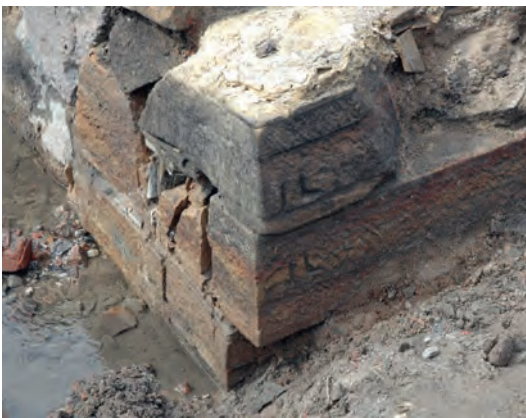
FIGUR 77. Sandstenskvader i det nordöstra hörnet av bastion Carolus. Notera hur den mjuka stenen spruckit på grund av de sättningar som skadat byggnaden.

stora stenar har legat utan sammanfogande bruk och bildat en grund något bredare än de dagermurar som därefter rests. Olyckligtvis har dessa föranstaltningar inte varit tillräckliga. Dels har befästningsverken kommit att dras helt ut till vattnet, invid den branta sjöbotten som skapats av strömdraget genom Munksjön (dvs. Tabergsåns vatten, jfr. Pettersson 2012, 35). Dels visade det sig finnas torvskikt inlagrade i isälvssanden; lager som kompakterats av tunga stenmurar och jordmassor. Torvlagren förefaller att bara gå halvvägs in under bastionen, vilket direkt medfört sättningar och sprickor i murverket vid skiljet mellan fasta massor och sandlager med inlagrad torv.
