# JÖNKÖPINGS SLOTT

## – bastion Carolus, sjömuren och stranden

Arkeologiska för- och slutundersökningar inom RAÄ-nr Jönköping 49:1, 50:1 och 137:1, Jönköpings slott, år 2012–2013 inför bostadsbyggnation och ny lokalgata inom kvarteret Väster 1:1 och Götaland 5, Jönköpings stad och kommun, Jönköpings län.

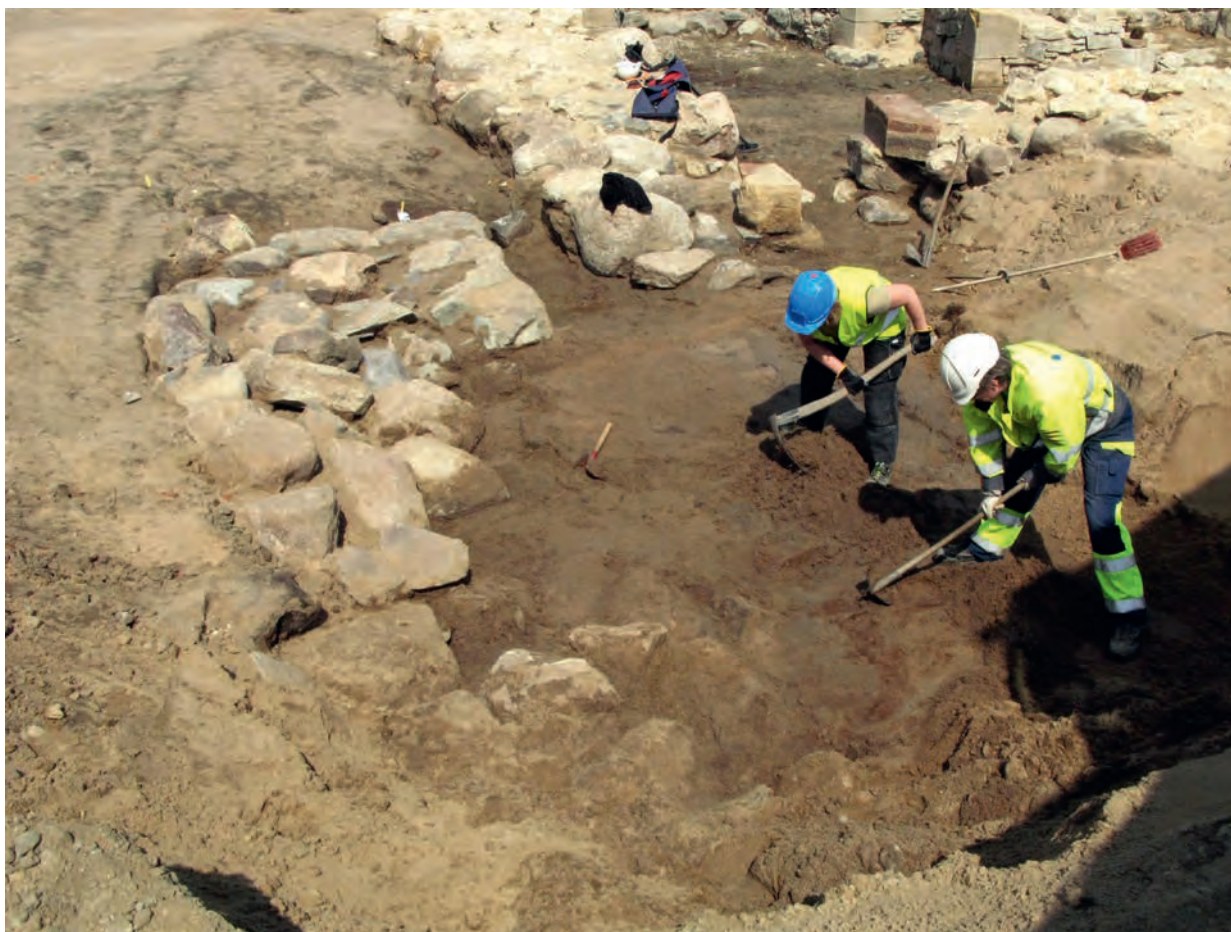
FIGUR 78. Strandskoningen väster om kasematterna rensas fram av Anna och Ann-Marie. Anläggningen var placerad i strandbrinken och kalkbruk saknades mellan stenarna som låg i två skift.

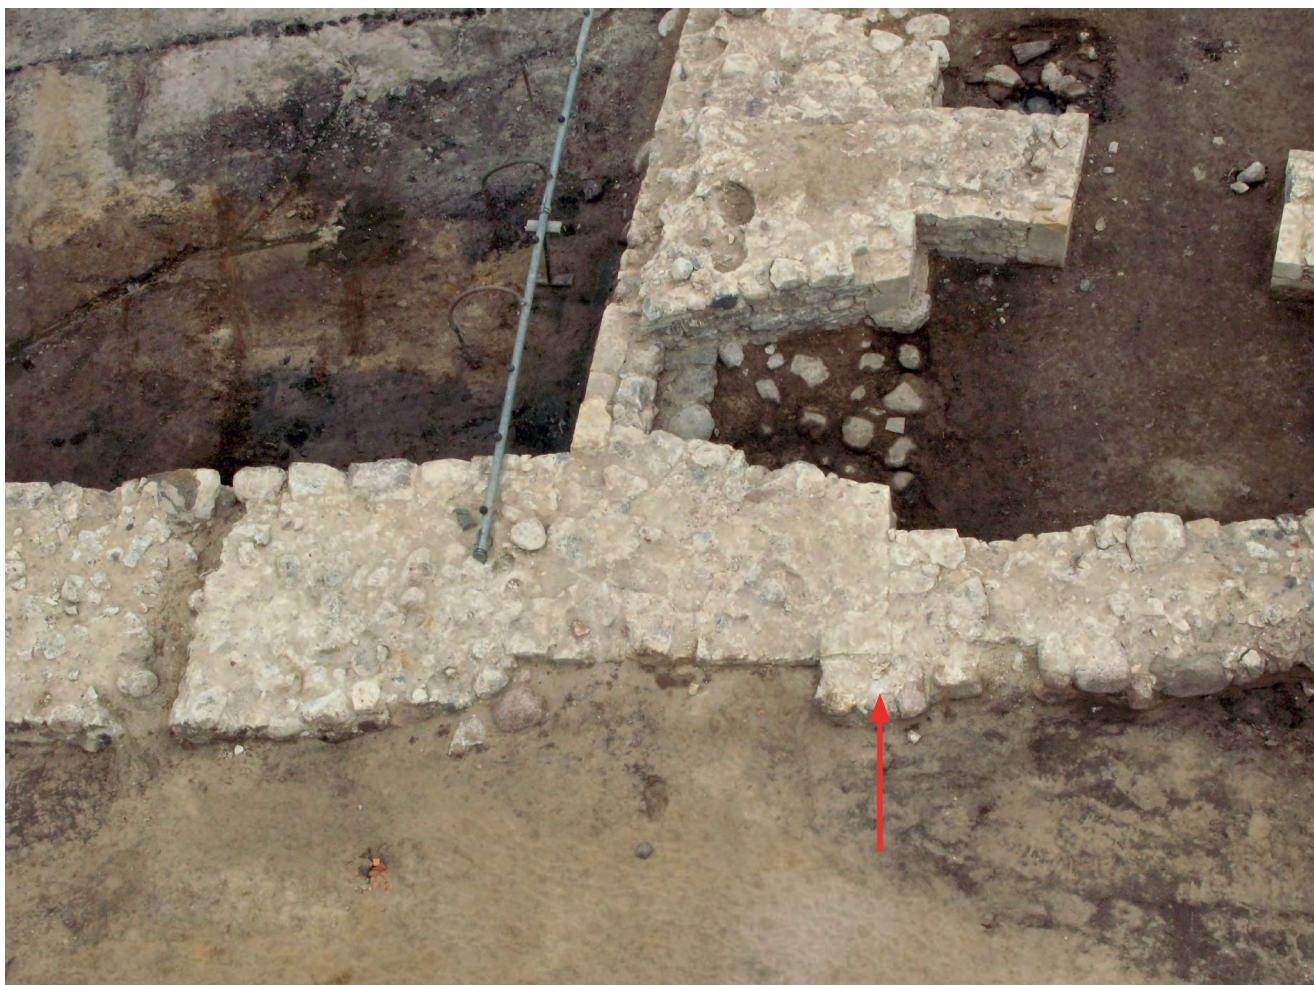
FIGUR 79. Skarven mellan bastion Carolus norra fasad och kurtinmuren. Den ursprungliga planen var att fortsätta med ett välvt skyttegalleri även på sjösidan. Att såväl kurtinen som muren till höger i bild är sekundärt tillagda syns tydligt. Foto från väst.

När det gäller sjömuren, slottets östra kurtinmur, stod det redan vid förundersökningen hösten 2011 klart att man tvingats frångå

en ursprunglig plan där ett gevärgalleri riktat mot öster, ut mot Munksjön skulle ingå (Pettersson 2012, 32). Istället för att fortsätta som tänkt var valde man att bygga en enkel fullmur med svagt lutande fasad ut mot Munksjön. Lutningen om mindre än 5° har inte kunnat fungera som deflektion. Muren uppfördes till synes hastigt och tämligen osakkunnigt. Någon förberedande grundläggning skedde inte; istället placerades murens bottenskift rakt på den naturliga strandsanden. Mängden kalkbruk inne i murens centrala del var mycket ringa i de understa skiften. Däremot var fogningen acceptabelt utförd på murverkets skådesida, ut mot sjön i öster. Möjligen kan detta hänga samman med att kurtinmurens nedersta 1,0 till 1,5 meter i realiteten kom att fungera som en terrasskant vilken ställts intill en brant strandbrink. Utrymmet mellan brinken och muren fylldes med jordmassor och ditförda kulturlager. Avsikten var att skapa en jämn nivå innanför kurtinen, på borggårdssidan. Ett antal stora stenskodda stolphål påträffades på kurtinmurens insida. De kan ha burit någon form av skyttegång, men troligare är att de ingått i byggnadsställningar eller stöttat upp ett skärmtak till en enkel förrådsbyggnad, möjligen ett lider.

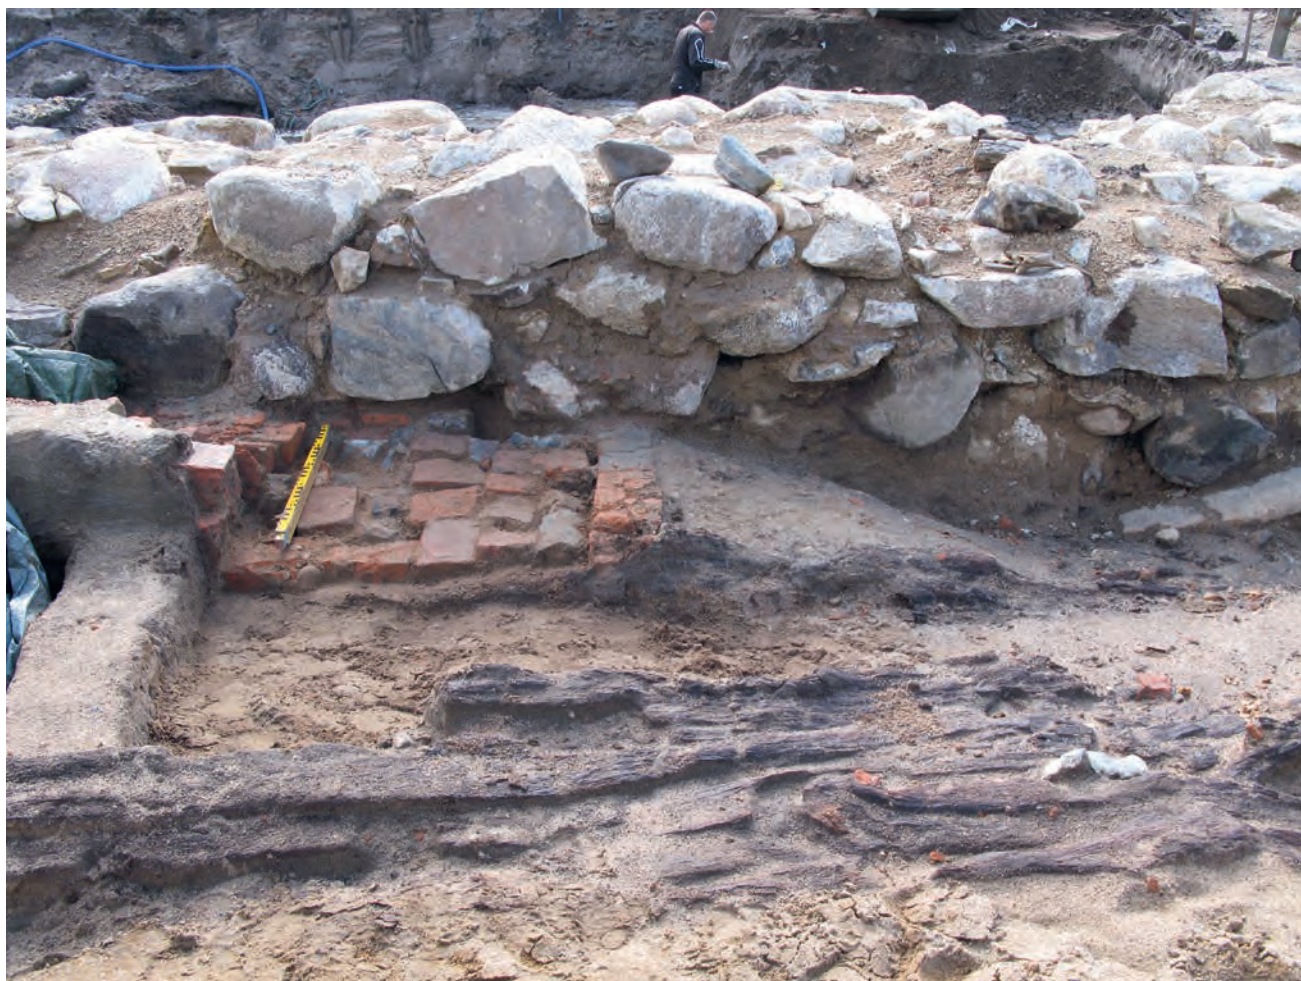
FIGUR 80. Under kurtinmuren, på landsidan, låg resterna efter en äldre byggnad kvar. Här dokumenterades såväl en tegelmurad ugn som golvlager och sylträ. Foto från väst.

En intressant detalj som avslöjar något om arbetsprocessen var att muren lagts rakt över resterna efter en äldre byggnad vars stora

ugn till stor del lämnats kvar då muren uppfördes. Huset som kan ha varit uppemot 20 meter långt förefaller vara identiskt med den byggnad med pyramidtak och en bred, centralt placerad skorsten som finns avbildad på Hans Flemings första perspektivritning över slottsbygget, framställd 1605 (SFP Jönköping nr 001). Byggnaden ger intryck av att ha haft någon sorts verkstads- eller ekonomifunktion. Vidare bör den ha uppförts efter ödeläggelsen av slottet år 1567. Den stora ugnskonstruktionen A864 var murad av återanvänt tegel och man hade nyttjat grå lera till sammanfogning istället för kalkbruk. Möjligen skulle detta faktum kunna ses som en indikation på ett bygge under svåra tider där man fått ta vad som bjöds av byggnadsmaterial. Samtidigt har murning med lera förekommit i många miljöer, kanske främst då agrara sammanhang in i modern tid.

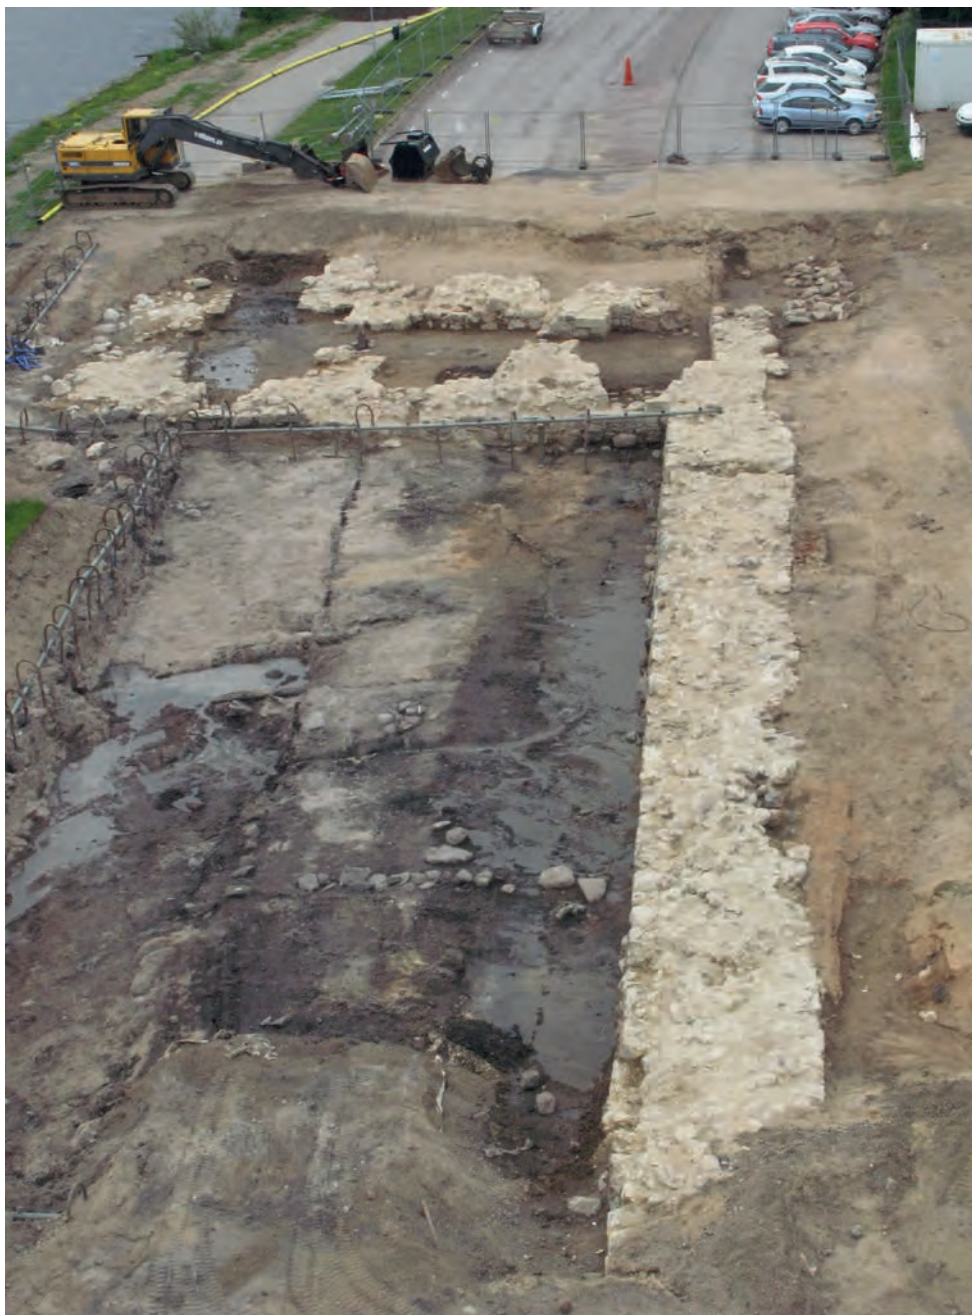
FIGUR 81. Slottets östra kurtinnmur med bastion Carolus norra flank. Till höger om muren skymtar det äldre husets tegelmurade ugn. På den forna stranden till vänster om muren syns en pålråd, ett erosionsskydd, samt stengrunden till verkstadsbyggnaden. Foto från norr.

Strandzonen på Riksbyggens tomt karaktäriserades av ett antal timmerterrasser vilka primärt förefaller att ha konstruerats i syfte att stabilisera fästningens sjömur. Ramar av knuttimmer har lagts på stranden och fyllts med jord kort tid efter att muren stått klar. Förekomsten av två täta pålrader i nord-sydlig riktning bör ges en besläktad tolkning, nämligen att dessa pålar slagits ner för att tjänst-

göra som erosionsskydd och förhindra att murverkets fot utsatts för skador, till exempel vid islossning i Munksjön.

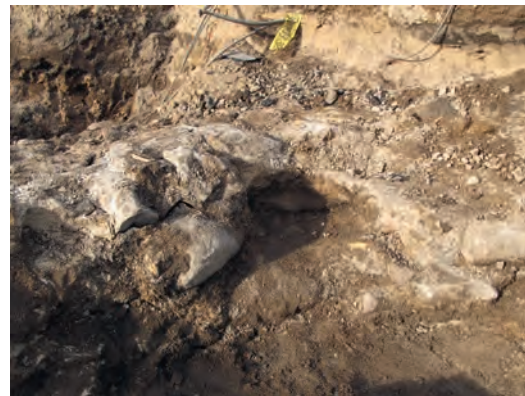
FIGUR 82. Fragment av slottets östra kurtinmur, frilagd i schakt för nytt dagvatten (JLM 43/13). Foto från nordöst.

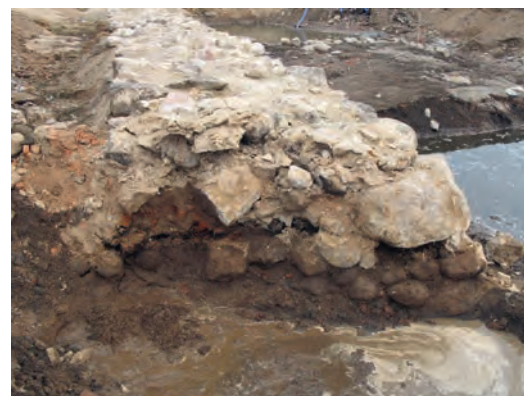
FIGUR 83. Kurtinmuren demoleras i Riksbyggens schakt den 13 mars 2013. Notera markytans nivåskillnad samt resterna efter den äldre ugnskonstruktionen till vänster i bild, på murens landsida. Foto från syd.

Rivningsarbetet utfördes i mars 2013 av en större bandburen grävmaskin under arkeologs överinseende. Ett antal snitt genom murverket fotodokumenterades. Det kunde konstateras att inga förberedande grundläggningsarbeten hade utförts inför murens uppförande. Den upp till 4,5 meter breda fullmuren hade placerats direkt på sandstranden, precis nedom en strandbrink som bör ha nått åtminstone 1,5 meters höjd att döma av murens ännu bevarade höjd samt det faktum att den ursprungliga markytan var bortschaktad på borggårdsområdet väster om kurtinmuren. Uppenbarligen hade den nedersta metern av muren fungerat som en terrasskant, där fyllningsmassor lagts i det kilformade utrymmet mellan strandbrink och mur. Dessa kulturlager undersöktes genom rutgrävning/ lagergrävning under såväl förundersökningen hösten 2011 (Pettersson 2012, 46, 48) som under sommaren 2012. Utifrån det insamlade fyndmaterialet framgår att dessa lager utgjorde de enda kontexter

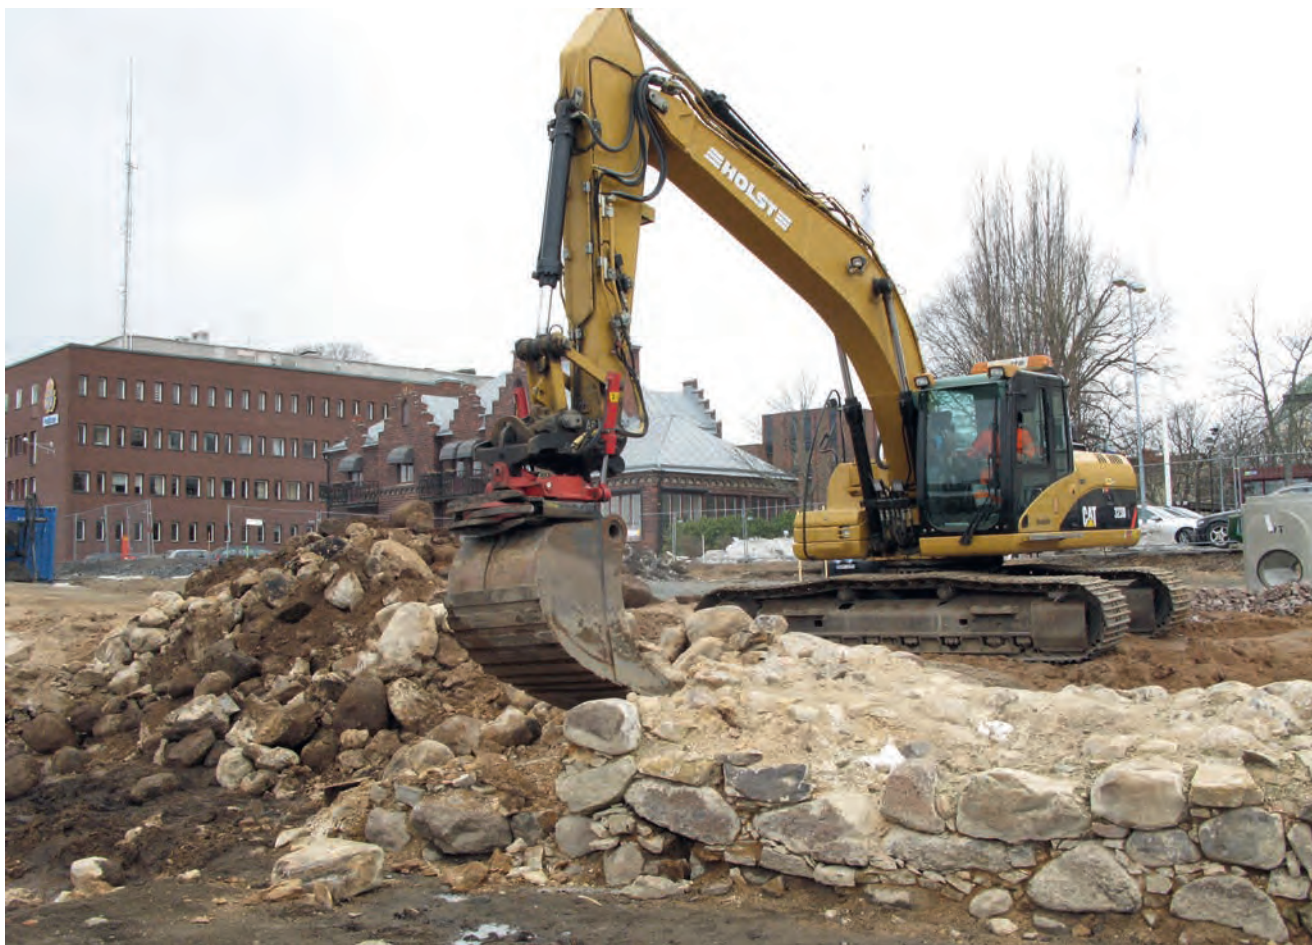
FIGUR 84. Rivning av slottets östra kurtinmur. Ett arbete som trots årstiden gick förhållandevis smidigt. En starkt bidragande orsak var den ringa mängd kalkbruk som använts i murens undre delar.

Man bör notera att ytterst lite kalkbruk hade utnyttjats till de understa skiften sten i kurtinmuren och att mängden bruk snarast minskade ju längre norrut man kom. Bruket hade främst nyttjats på skådesidan, ut mot Munksjön, medan de inre delarna skulle kunna karaktäriseras som en kallmur den första halvmetern på höjden. Däröver hade kalkbruk använts i normal omfattning.

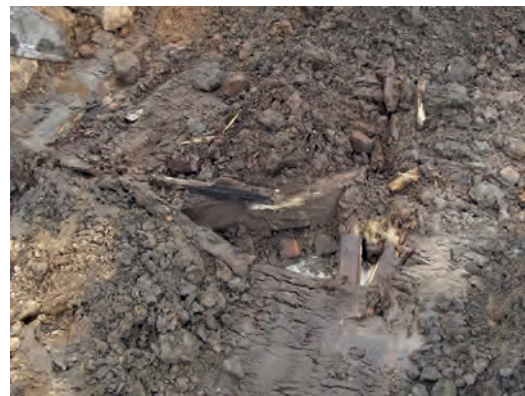
FIGUR 85. Träkar i skiftesverk påträffat under kurtinmuren. Virkets fällningsår dendrokronologiskt daterat till vintern 1428-29.

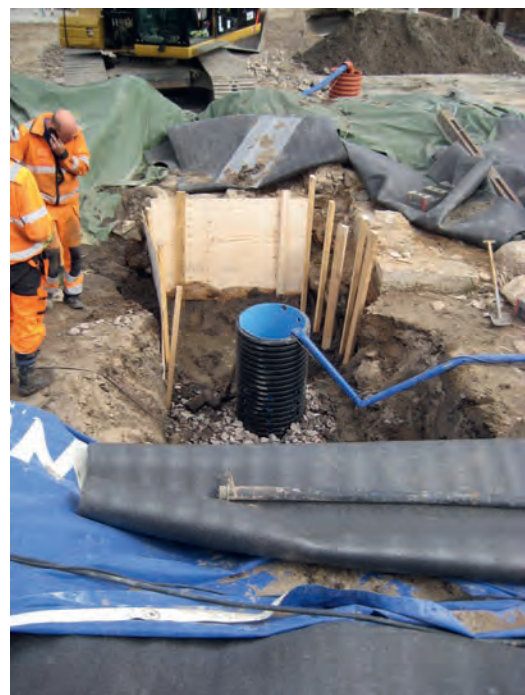
FIGUR 86. Ruinrummets viktiga länsbrunn placeras ut. En förutsättning för att kunna hålla undan grundvattnet.

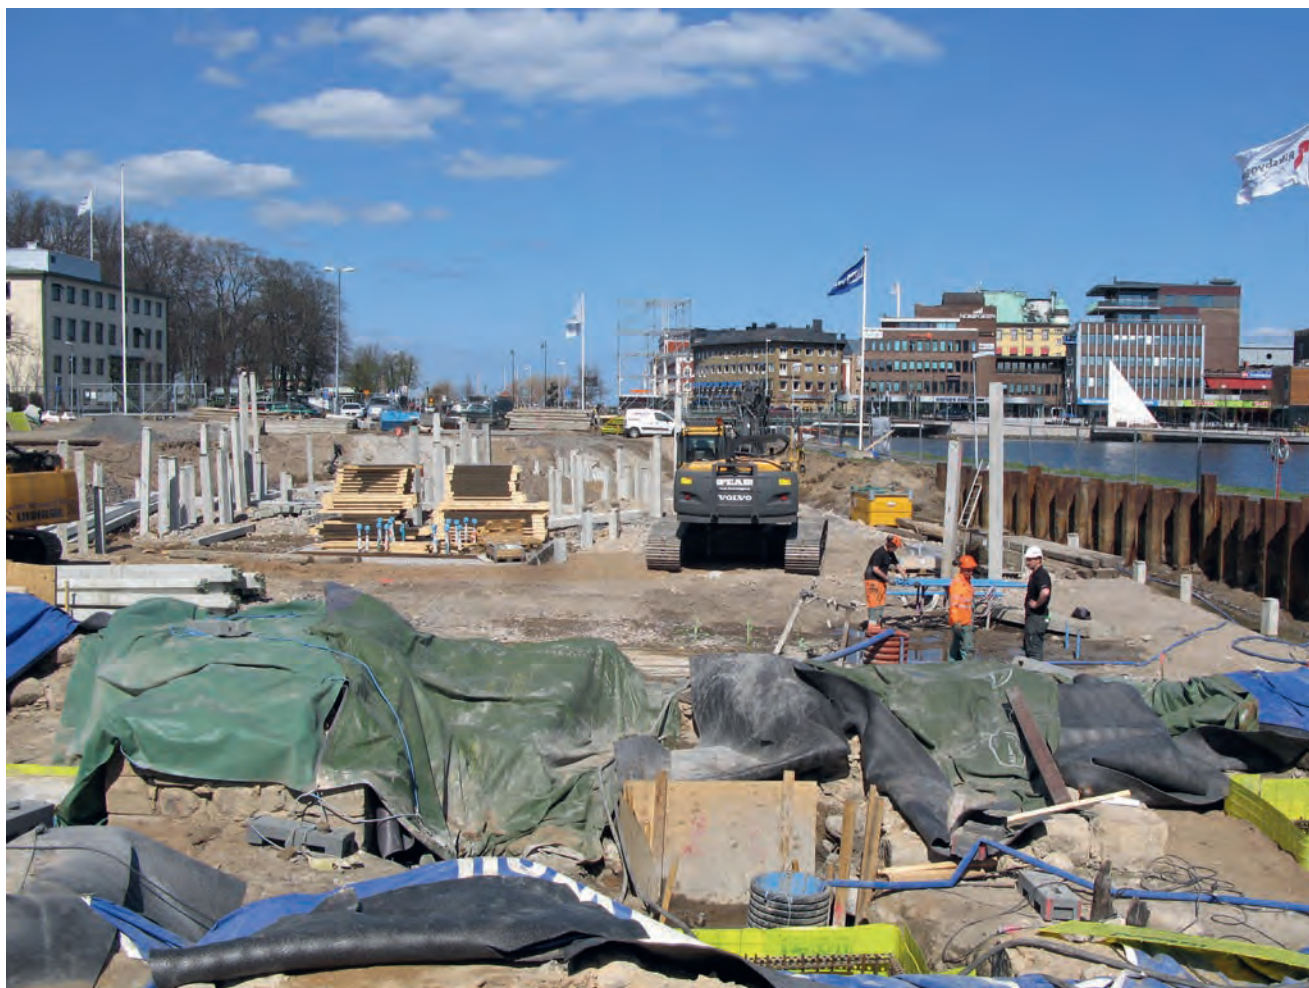
FIGUR 87. Bastion Carolus - byggarbetsplats igen, efter 400 år. I förgrunden de skyddsövertäckta murar som sparats i källaren under Riksbyggens hus.

som i sin tur fördelade tyngden ner i ett knippe injektionsborrade pålar. I det mest tekniskt känsliga partiet fördelades lasterna genom att en vägg placerades inne i ruinens västra del. Lösningen kan ses som beklaglig från en antikvarisk synvinkel, men var oundviklig på tekniska grunder.

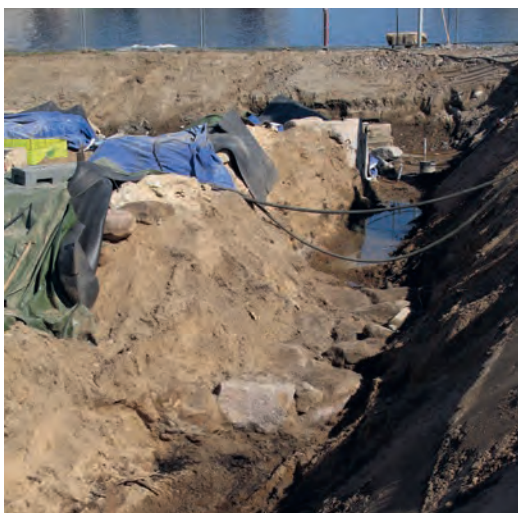
FIGUR 88. Aldrig utnyttjat murfundament mitt inne i bastion Carolus. Ännu en förändrad plan?

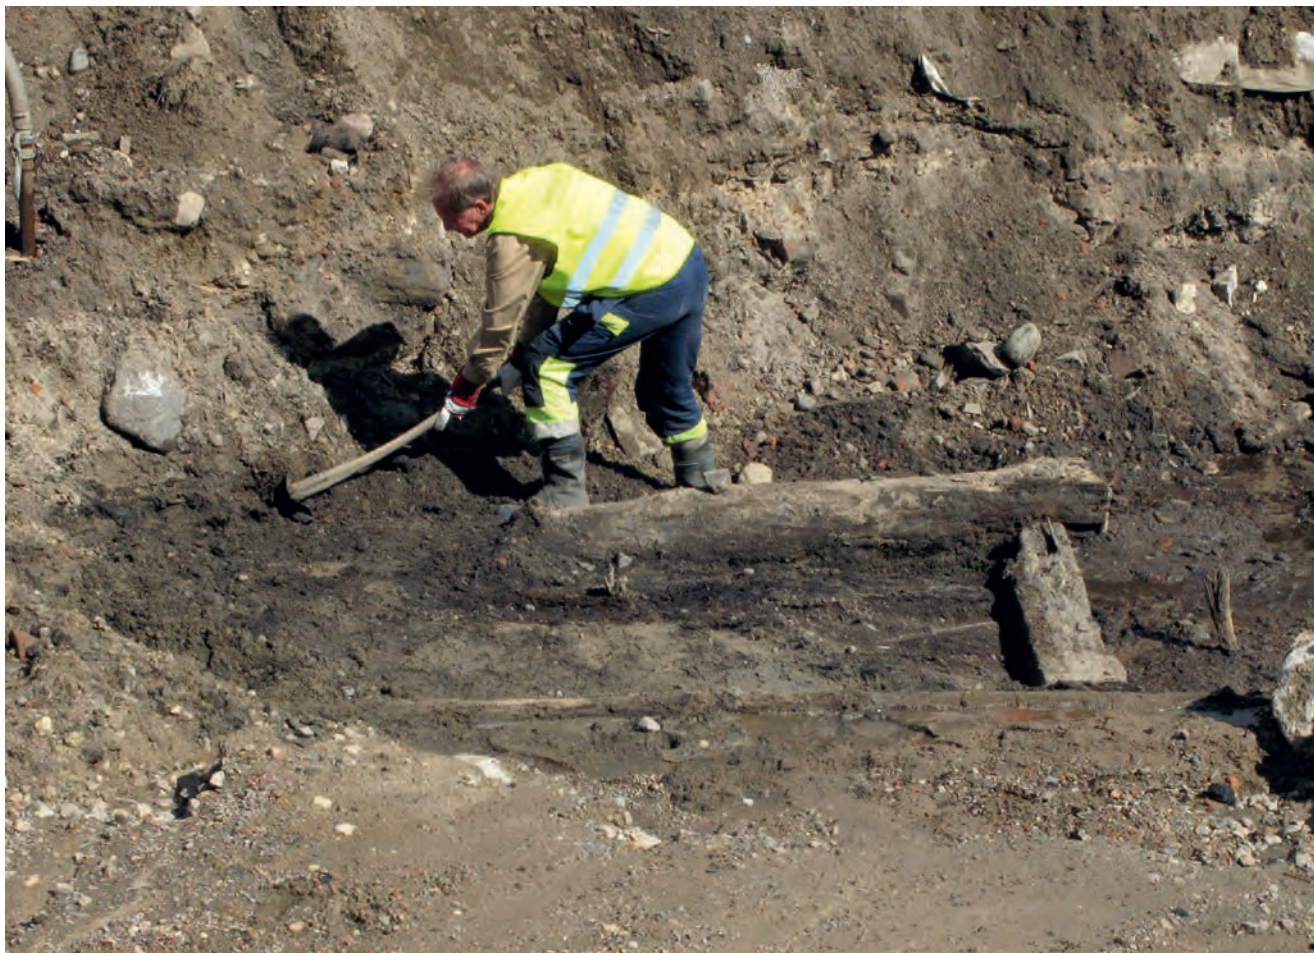
FIGUR 89. Ingvar rensar fram ett fundament i arbetsytans allra nordligaste del. Timrets fällningsår kunde bestämmas till 1415 respektive 1436.

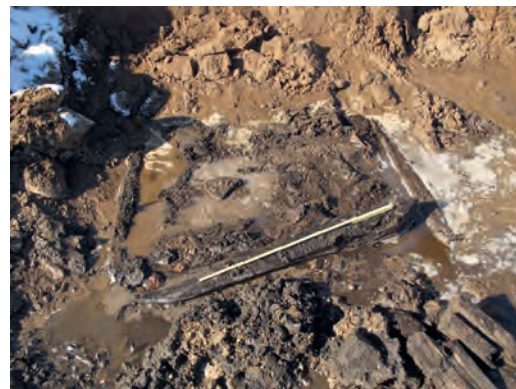
FIGUR 90. Kar byggt som i skiftesverksteknik med virke som daterades till vintern 1428/29. Påträffades under slottets östra kurtinmur. Foto från syd.

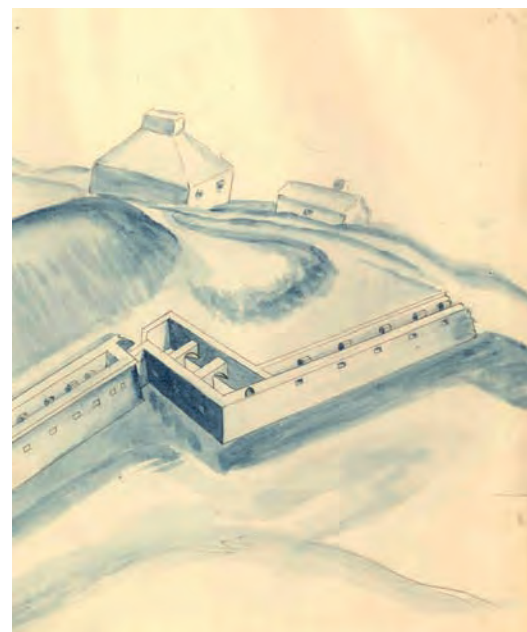
FIGUR 91. Äldre byggnader på Munksjöns västra strand. De påträffades byggnadslämningarna bör härstamma från huset med pyramidtak och bred skorsten. Detalj från Hans Flemings perspektivskiss, upprättad omkring 1610. KA SFP Jönköping 001a.

På Hans Flemings detaljerade perspektivritning över slottsbygget som det tog sig ut omkring 1605 (SFP Jönköping nr 001a) finns även två mindre byggnader avbildade. Det ena är litet skorstensförsedd hus som utifrån hur det avbildas i förhållande till bastion Carolus måste ha legat i direkt anslutning till Munksjöns strand. Av denna byggnad har inga påvisbara spår återfunnits i samband med utgrävningarna 2012. Det andra huset är större, är försedd med två fönster i sin södra gavel och har ett pyramidtak med en bred,

centralt placerad skorsten. Flemings ritning visar att huset byggts på eller alldeles invid strandbrinken. Byggnaden ger genom sin särregna utformning intryck av att ha haft någon sorts verkstads- eller ekonomifunktion snarare än att ha fungerat som bostad. Båda dessa byggnader bör ha uppförts efter ödeläggelsen av Jönköpings slott 1567 och har placerats i ett läge där det ursprungliga vallsystemet inte verkar ha fullbordats; mellan den sydöstra posteijen och vattenet. När utvidgningen av befästningsverken genomfördes i början av 1600-talet har husen kommit att ligga i vägen och revs som ett led i arbetsprocessen.

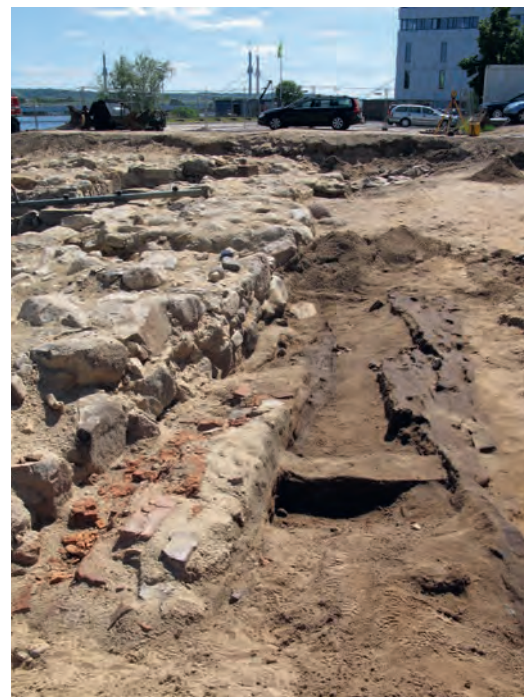
FIGUR 93. Ugn och plankor/ syllar från det äldre huset frilagda på kurtinmurens västra sida. Foto från norr.

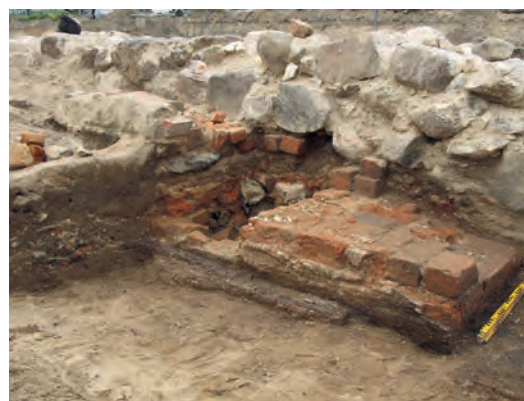
FIGUR 94. Ugnskonstruktionens södra del med dess intakta understa skift framrensade. Notera att ugnen murats med grå lera, inte kalkbruk. Foto från sydväst.

Den stora ugnskonstruktionen A864 mätte 2,7 meter i nord-sydlig riktning. Den omgavs av en träram och var murad av återanvänt tegel. Ren grå lera har använts till sammanfogning istället för kalkbruk. Möjligen kan detta faktum ses som en indikation på ett bygge under svåra tider där man får ta vad som bjuds av byggnadsmaterial. Samtidigt har murning med lera förekommit i många miljöer, kanske främst då agrara sammanhang in i modern tid. Man bör även notera att de brockor av tegel och bruk som lagts till fyllning inne i muren i den närbelägna västra flanken till bastion Carolus utmärktes just av att ett lerbaserat bruk hade använts (se Stillborg, bilaga 6 prov TS5).

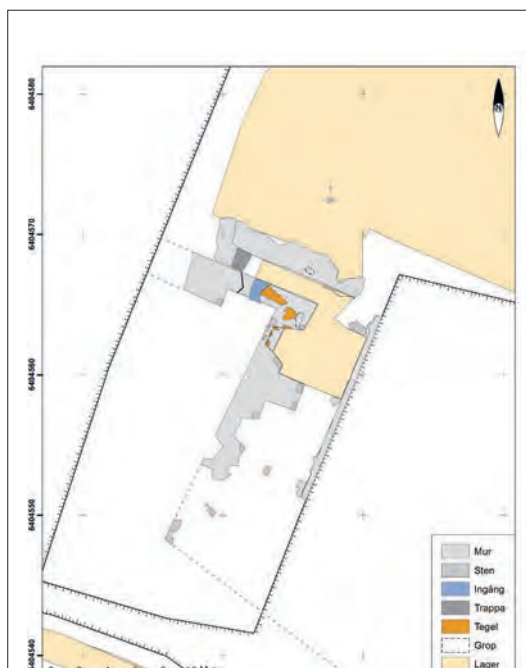
FIGUR 96. Bastion Carolus västra flank med tre kasematter och en förindelsegång till den södra kurtinens täckta skyttegalleri. Notera utfallgången i utrymmet mellan bastion och kurtin. Bearbetning av mätdata: Ingvar Røjder, JLM..

Flankens fasadmur mätte 18 meter och fasens samlade bredd, inklusive väggar, bör ha uppgått till mellan 9 och 10 meter. Embrassyrernas största bredd uppmättes till drygt 3 meter och den tillgängliga golvytan inne i de tre kasematterna bör ha uppgått till mellan 20 och 25 m<sup>2</sup> vardera. Dessa tre utrymmen, kanonställningarna, åtskildes av en murklack på den västra sidan som förbands med korridorens innervägg genom en valvbåge. Den inre väggen var byggd av påfallande stora, grovt tillhuggna stenblock. Innerväggen har varit slammad med vitt kalkslam och i dess överkant kunde svaga spår efter ett valvanfang konstateras. Korridoren förefaller att ha täckts av ett nord-sydligt löpande tunnvalv. Hörnen i murverket, liksom omfattningarna till fasadens kanonportar, var försedda med välhuggna sandstensblock. Flera av dessa block var försedda med stenhuggarmärken.

Vid undersökningen av bastion Carolus västra flank uppdagades flera märkliga förhållanden. Till att börja med var flankens fasadmur oväntat smal, bara drygt 2 meter. Detta gällde en mur i ett utsatt läge som skulle kunna utsättas för direkt artilleribeskjutning i samband med en belägring. Man kan jämföra med bastionens östra fas där murtjockleken närmade sig det dubbla; detta i en position ut mot Munksjön där risken för beskjutning var avsevärt mindre. Ännu allvarligare var att de murar som undersöktes i bastionens västra flank inte var konstruerade som fullmur utan snarast utgjorde dåligt utförda skalmurar. Även om fasadens ytbeklädnad var enhetligt murad så gällde detta inte innerväggarna i den norra, bäst bevarade kasematten. Här förekom en blandning av huggen sten, natursten och återanvänt tegel vilket gav intryck av hastverk, slarv eller osakkunnigt utfört arbete. Fyllningen inne i det hålrum som bildades i murkärnan bestod av lös sten, tegel, och murbrockor; ett rivningsmaterial som dessutom föreföll vara blandat med jord. Ett prov taget på bruk från detta fyllningsmaterial har analyserats genom tunnslip (TS5, Stilborg i bilaga 6) och visade sig avvika från alla övriga prov genom att vara ett lerblandat bruk. Klart är att bastion Carolus västra flank har utgjort en nödortfiktig dold svaghetszon i befästningsverken. Det är högst osannolikt att detta parti av byggnadsverket skulle ha kunnat motstå en beskjutning i samband med en längre belägring.

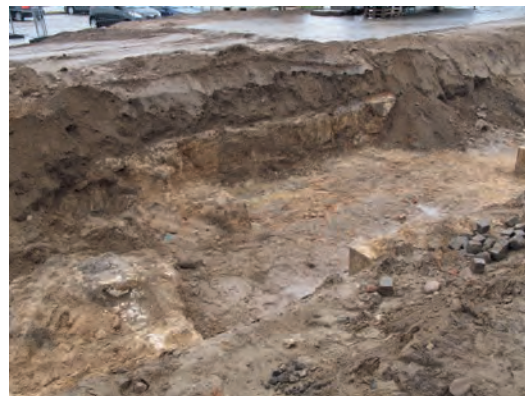
FIGUR 97. Den norra kasematten i bastion Carolus västra flank. Notera fundament för avdelande valvbågar och den bakre väggen som murats med stora stenblock. Foto från nordväst.

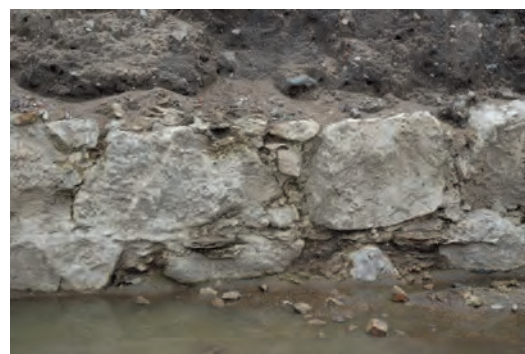
FIGUR 98. Detalj av den bakre väggen i den västra flankens norra kasematt. Murad med stora, grovt tillhuggna stenblock. Spår av vit kalkslamning synliga. Foto från syd.

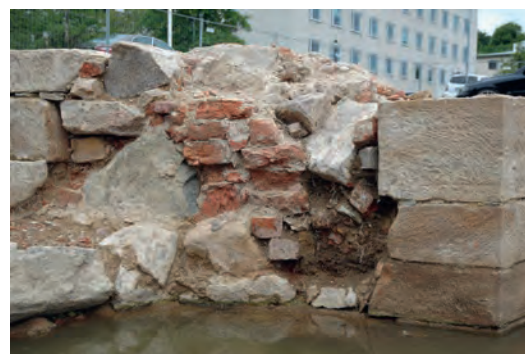
FIGUR 99. Innervägg i den västra flankens norra kasematt. Välhuggen sandsten i hörnkedjor och omfattningar. Återanvänt tegel och oregelbundet murat i själva väggen. Osakkunnigt arbete eller medvetet slarv? Foto från sydväst.

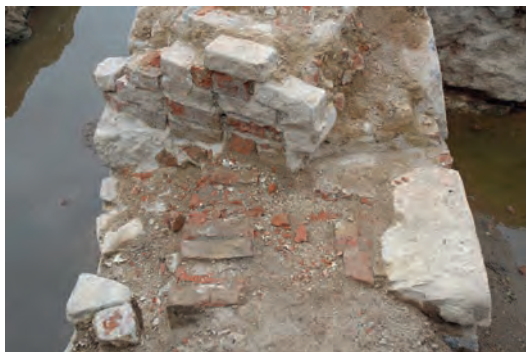
FIGUR 101. Utfallportens tegelklädd öppning. Notera hur öppningen smalnar av mot murens utsida. Lägg också märke till att tegelförskalkningen inte murats i förband. Exempel på osakkunnet arbete? Foto från öst.

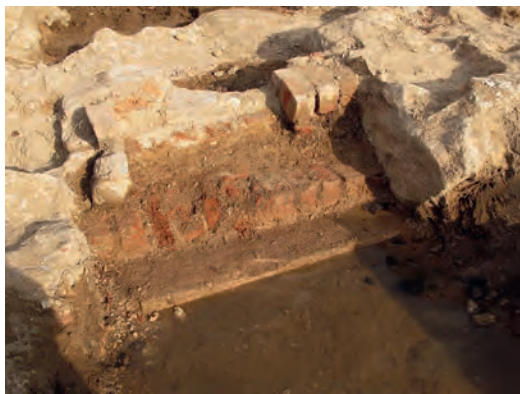
FIGUR 103. Trappan mellan förbindelsegången och den södra kurtinens gevärgalleri. Två steg av kantställt tegel medan det nedersta steget utgjorts av ett finhugget sandstensblock - sannolikt en kvadersten av samma typ som i kasematternas hörnkedjor. Foto från öst.

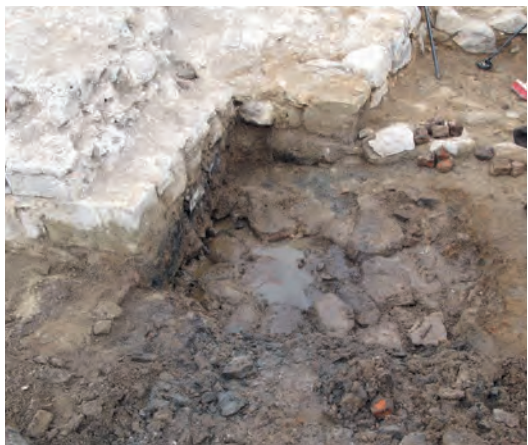
FIGUR 104. Brunnskaret A3950 i den mittre kasematten under utgrävning. Tolkas som en länsbrunn från tiden efter att kanonerna avlägsnats, dvs. senare än 1680-tal. Foto från syd.

En udda detalj utgjordes av det brunnskar som påträffades i den mittre kasematten. Det stensatta karet (A3950) hade en diameter på 1,6 m men dess djup uppgick bara till cirka 0,3 meter eftersom det bara nådde ner till de stenblock som ingick i fasadmurens fundamentlager. Dessutom hindrade brunnskaret genom sitt läge uppställningen av en kanon i denna embrassyr. Anläggningen tolkas som tillkommen efter att fästningen till del avrustats i slutet av 1600-talet (muntlig uppgift Sven Engkvist, Miliseum 2012). Dess funktion borde vara som länsbrunn i samband med att vatten kommit in i de kasematter som då utnyttjades till förråd.

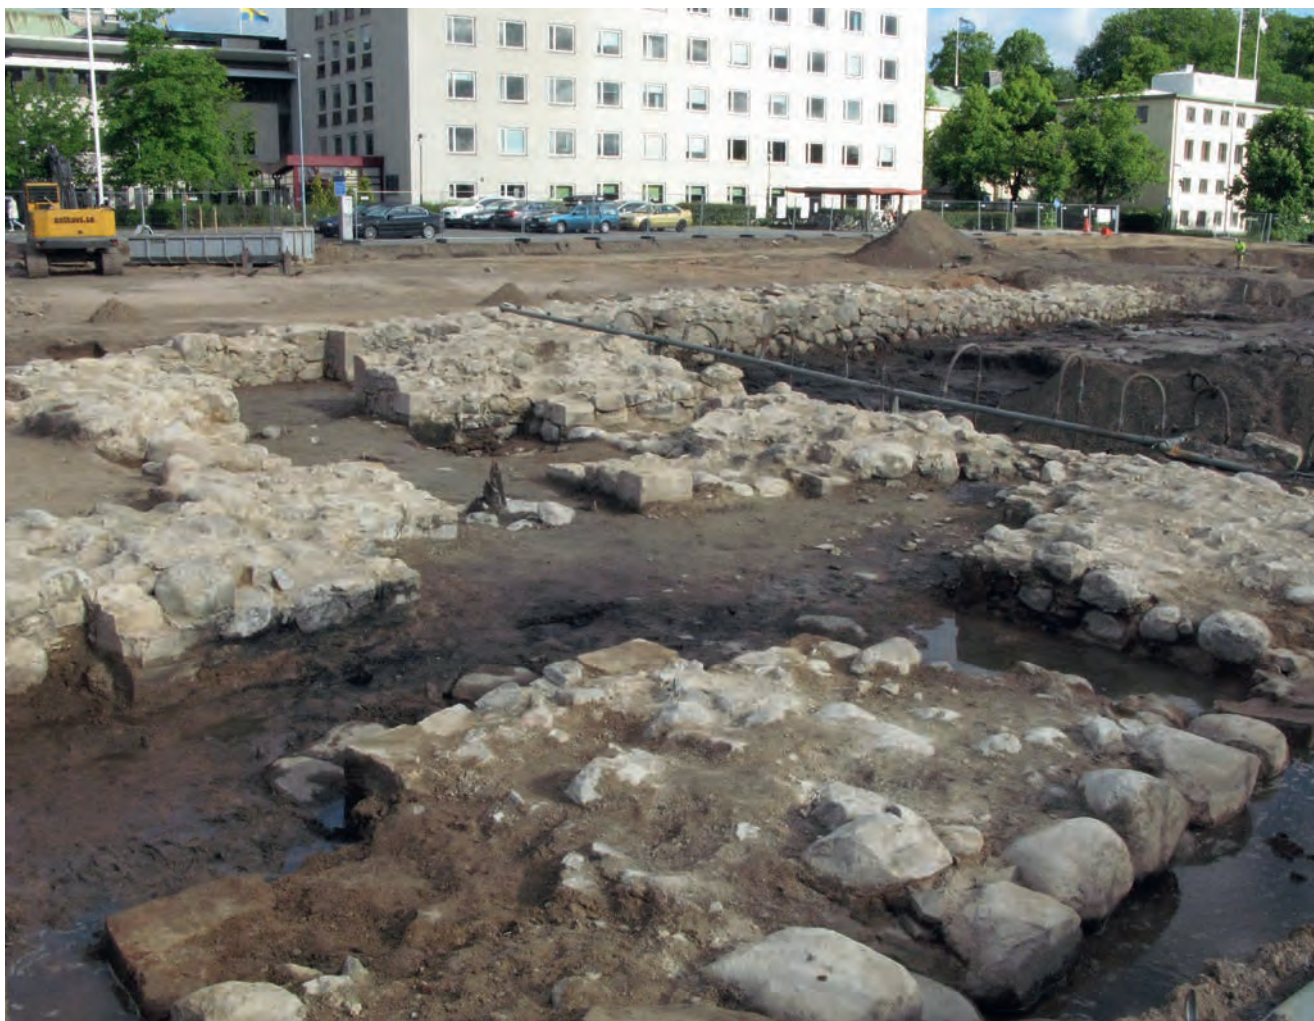
FIGUR 105. Den fullt utgrävda norra flankens tre kasematter i bastion Carolus. Till vänster i bild början på den korridor som löper längs bastionens östra fas. Trästubben i öppningen mellan rummen i bildens mitt har placerats sekundärt i ruinen för att fungera som pollare till de fartyg som förtöjdes vid 1800-talets Västra kajen. Foto från sydöst.

Ytterligare ett sentida tillägg utgjordes av den upp och nedvända trästubbe som placerats i öppningen mellan den mittre och den östra

kasematten. Sannolikt har stubben fungerat som pollare då Västra kajen anlöptes av ångbåtar under 1800-talet. Antagandet styrks av det lager koksaska och kolstybb (A6944) som låg inne i den östra kasematten och i östra fasens förbindelsegång. Lagret tolkas som avfall vilket har rensats ut ur från maskinrummens pannor och dumpats inne på kajen i ett läge där inte askhögar varit i vägen. Till det ändamålet passade ruinen efter bastion Carolus väl.

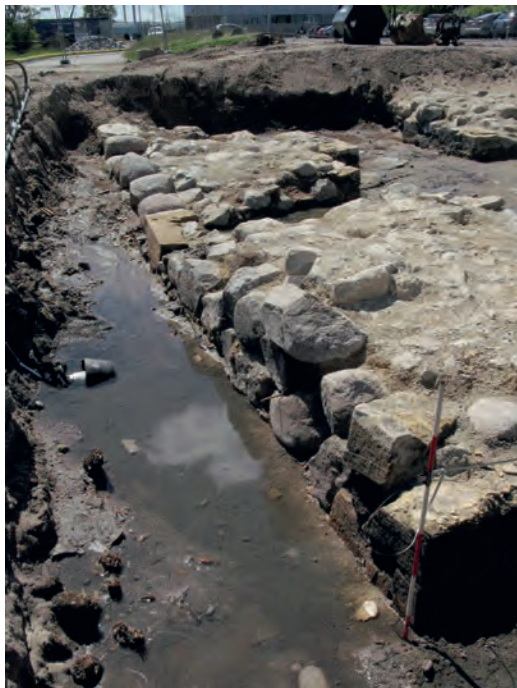
FIGUR 106. Östra fasens fasad, bastion Carolus. I hela sin längd - de 14 meter som avtäcktes - uppvisade murverket spår efter ett större ras. Beklädnadsstenen har rasat ut i Munksjön varefter murverket reparerats på ett osakkunnigt sätt med ett minimum av kalkbruk. Foto från norr.

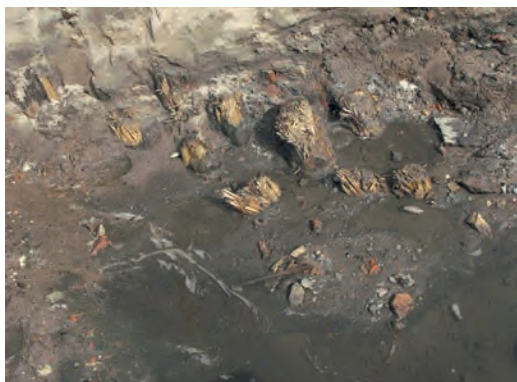
FIGUR 107. Skyddspålning placerad i Munksjön alldeles utanför bastion Carolus nordöstra hörn. Pålarnas fällningsår bestämdes till 1624, 1625 och 1631. På samma plats inträffade fasadrasen en bit in i 1700-talet.

Fyndet av en skyddspålning alldeles utanför bastionens nordöstra hörn, virke med dendrokronologiska dateringar mellan 1624 och 1631, visar att man försökt motverka sättningar och erosionsskador. Att detta inte lyckades i längden visades av att en sektion på minst 10 meters längd av den östra fasens fasadbeklädnad lossat från murkärnan och rasat ut i Munksjön. Förmodligen har olyckan skett ganska sent under fästningstiden eftersom reparationsarbetet har genomförts högst osakkunnigt. Men det bör ha skett före branden 1737 i vars efterspel befästningsverken lämnades åt sitt öde.

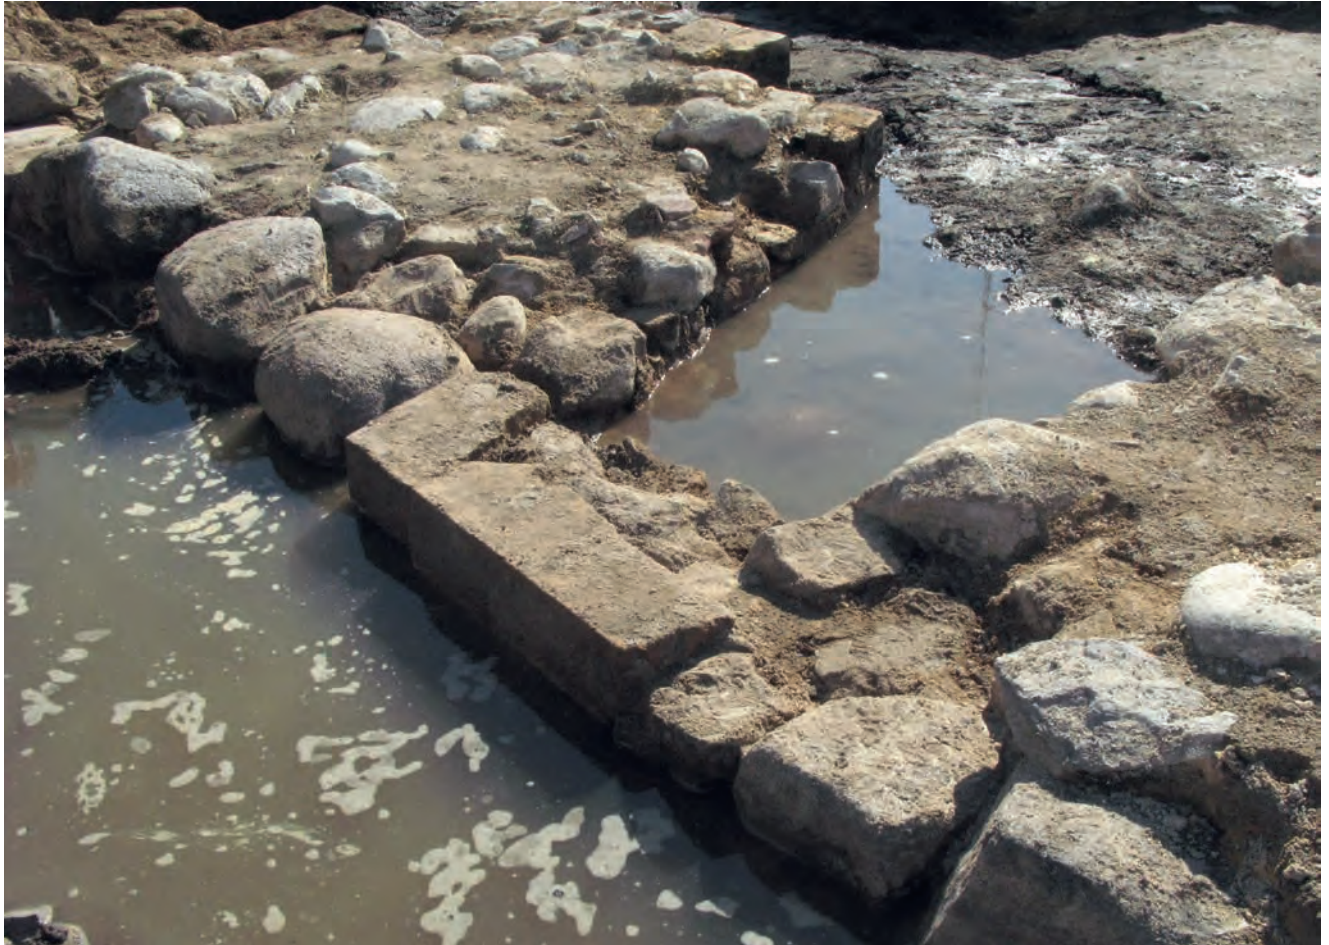
FIGUR 108. Östra fasens fasad såsom den återuppbyggts efter raset. Det friladga skiftet saknar i princip varje spår av kalkbruk och stenmaterialet innehåller helt obearbetade block. Notera också hur en fasad sandstenskvader som bör ha suttit i en hörnkedja nu lagts in som tröskelsten i embrassyrens kanonport! Foto från nordväst.

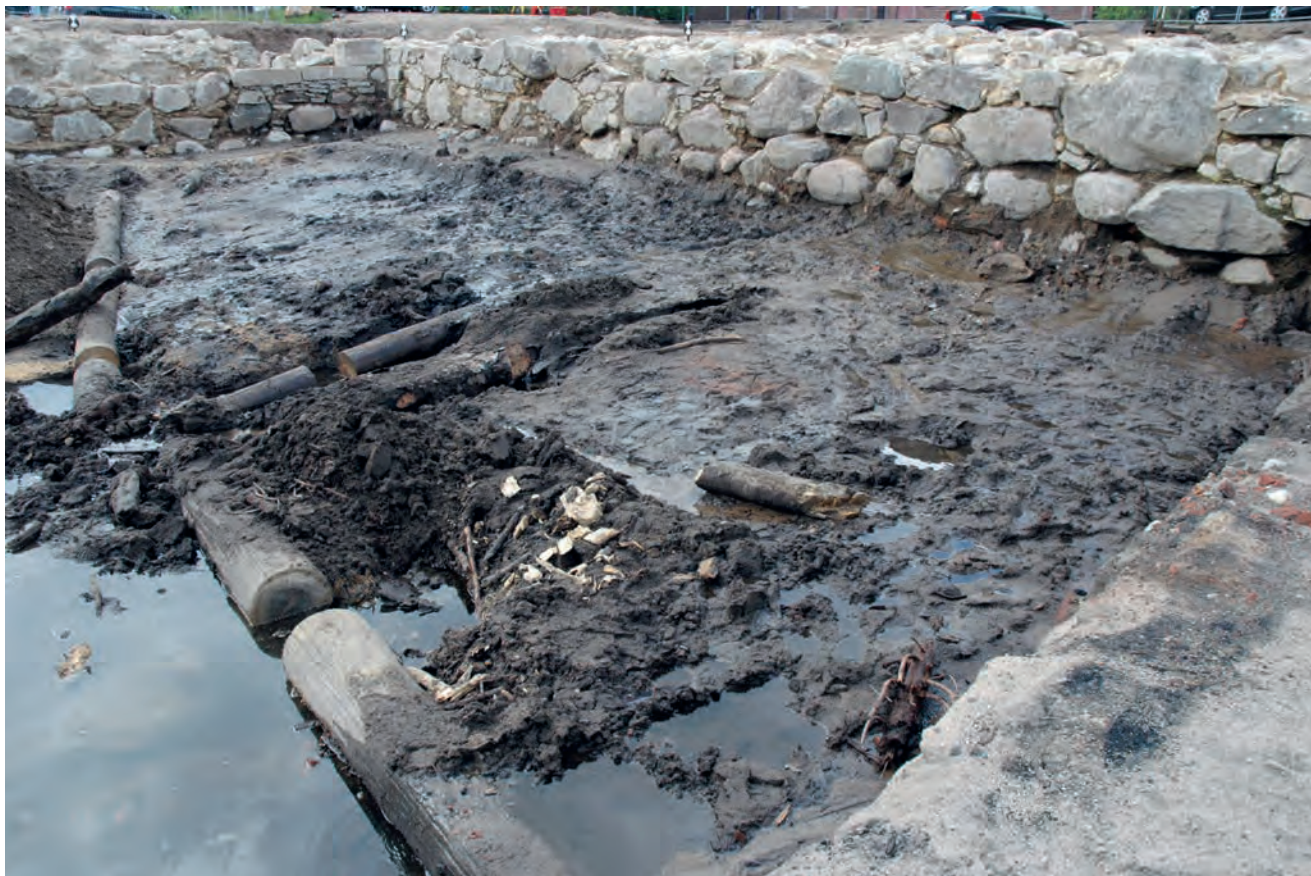
FIGUR 109. Slottets östra kurtin (sjömuren) med framför-  
liggande timmerkonstruktioner till stöd och som skydd  
mot vattenerosion. Notera murens enkla, men funktio-  
nella utförande med natursten eller kluvna block. Foto  
från nordöst.

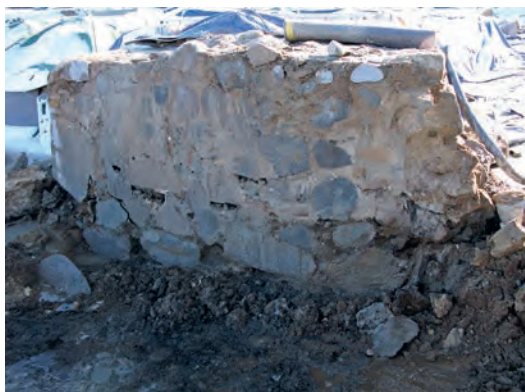
FIGUR 110. Den genomsågade kurtinmuren drygt en meter  
norr om bastion Carolus. Notera hur lite kalkbruk som  
finns i murens djupare liggande delar. Foto från norr.

Fullmuren längs stranden hade en bredd på upp till 4,5 meter. I dess nedre delar hade kalkbruk utnyttjats sparsamt eller inte alls. Bruk fanns i fogarna till skådesidan mot Munksjön men de inre delarna var närmast en kallmur den första halvmetern på höjden. Högre upp förekom kalkbruk i mer normal omfattning. Man kan notera att detta återspeglar hur den östra kurtinens nedre del utgjort något av en terrassmur mot den bakomliggande strandbrinken. En annan egenhet var att den totala mängden kalkbruk som använts i bygget föreföll minska ju längre norrut man kom.
