# JÖNKÖPINGS SLOTT

## – bastion Carolus, sjömuren och stranden

Arkeologiska för- och slutundersökningar inom RAÄ-nr Jönköping 49:1, 50:1 och 137:1, Jönköpings slott, år 2012–2013 inför bostadsbyggnation och ny lokalgata inom kvarteret Väster 1:1 och Götaland 5, Jönköpings stad och kommun, Jönköpings län.

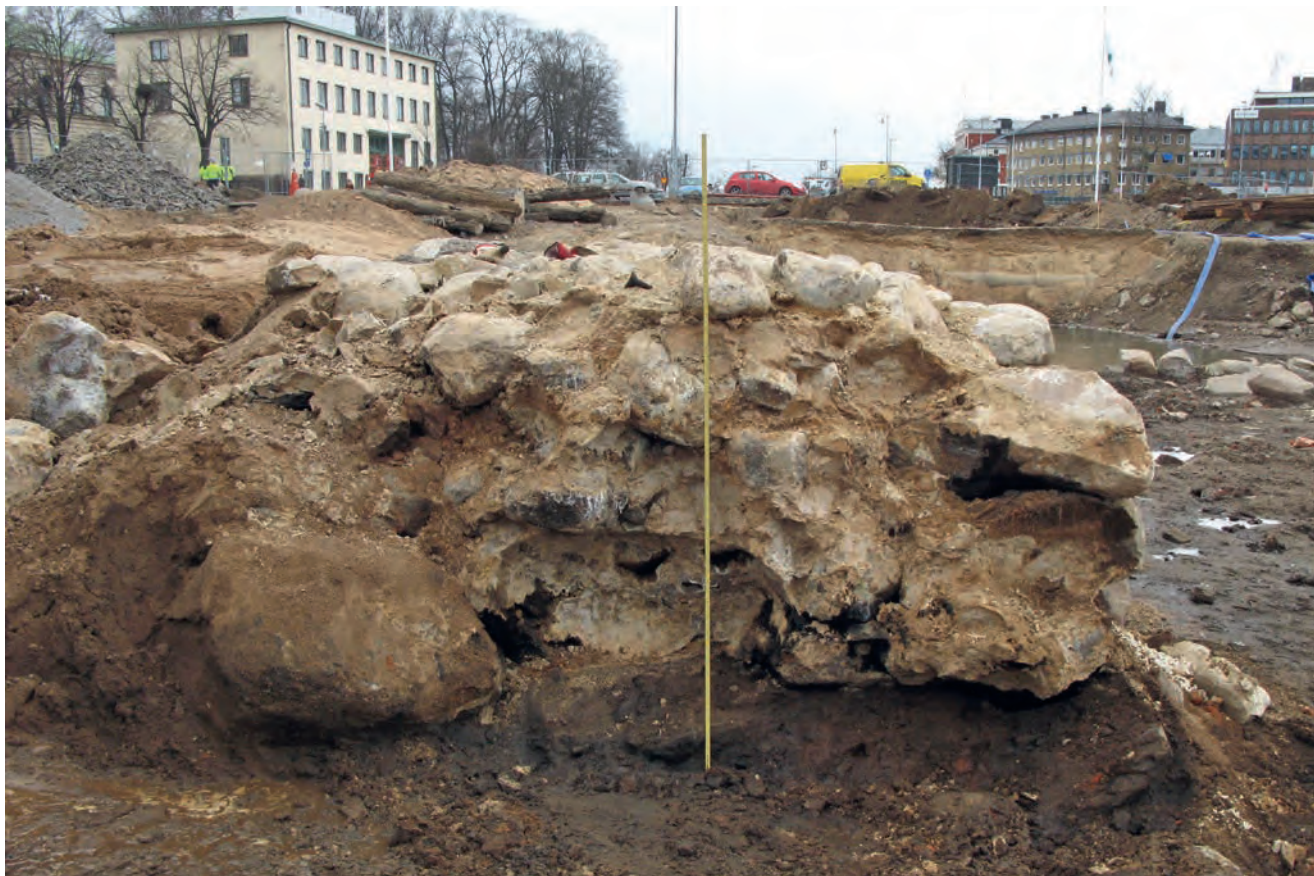
FIGUR 111. Snitt genom slottets östra kurtin/ sjömmuren. Skådesidans kluvna stenar och jämförelsevis släta yta kan jämföras med borggårdssidans dolda terrassmur. Foto från syd.

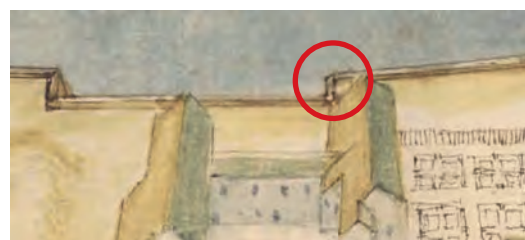
FIGUR 112 Detalj från Hans Flemings perspektivplan 1617 (SFP Jönköping 004a). Notera brottet i kurtinmurens lopp alldeles bakom den södra längans gavel. Sannolikt är det skiljet mellan fullmur och jordvall som antyds.

Fullmuren slutade med en kraftig murklack knappt 50 meter norr om bastion Carolus norra flank, vilket kan stämma med det vinklade muravslut som syns på Hans Flemings ritning från 1617

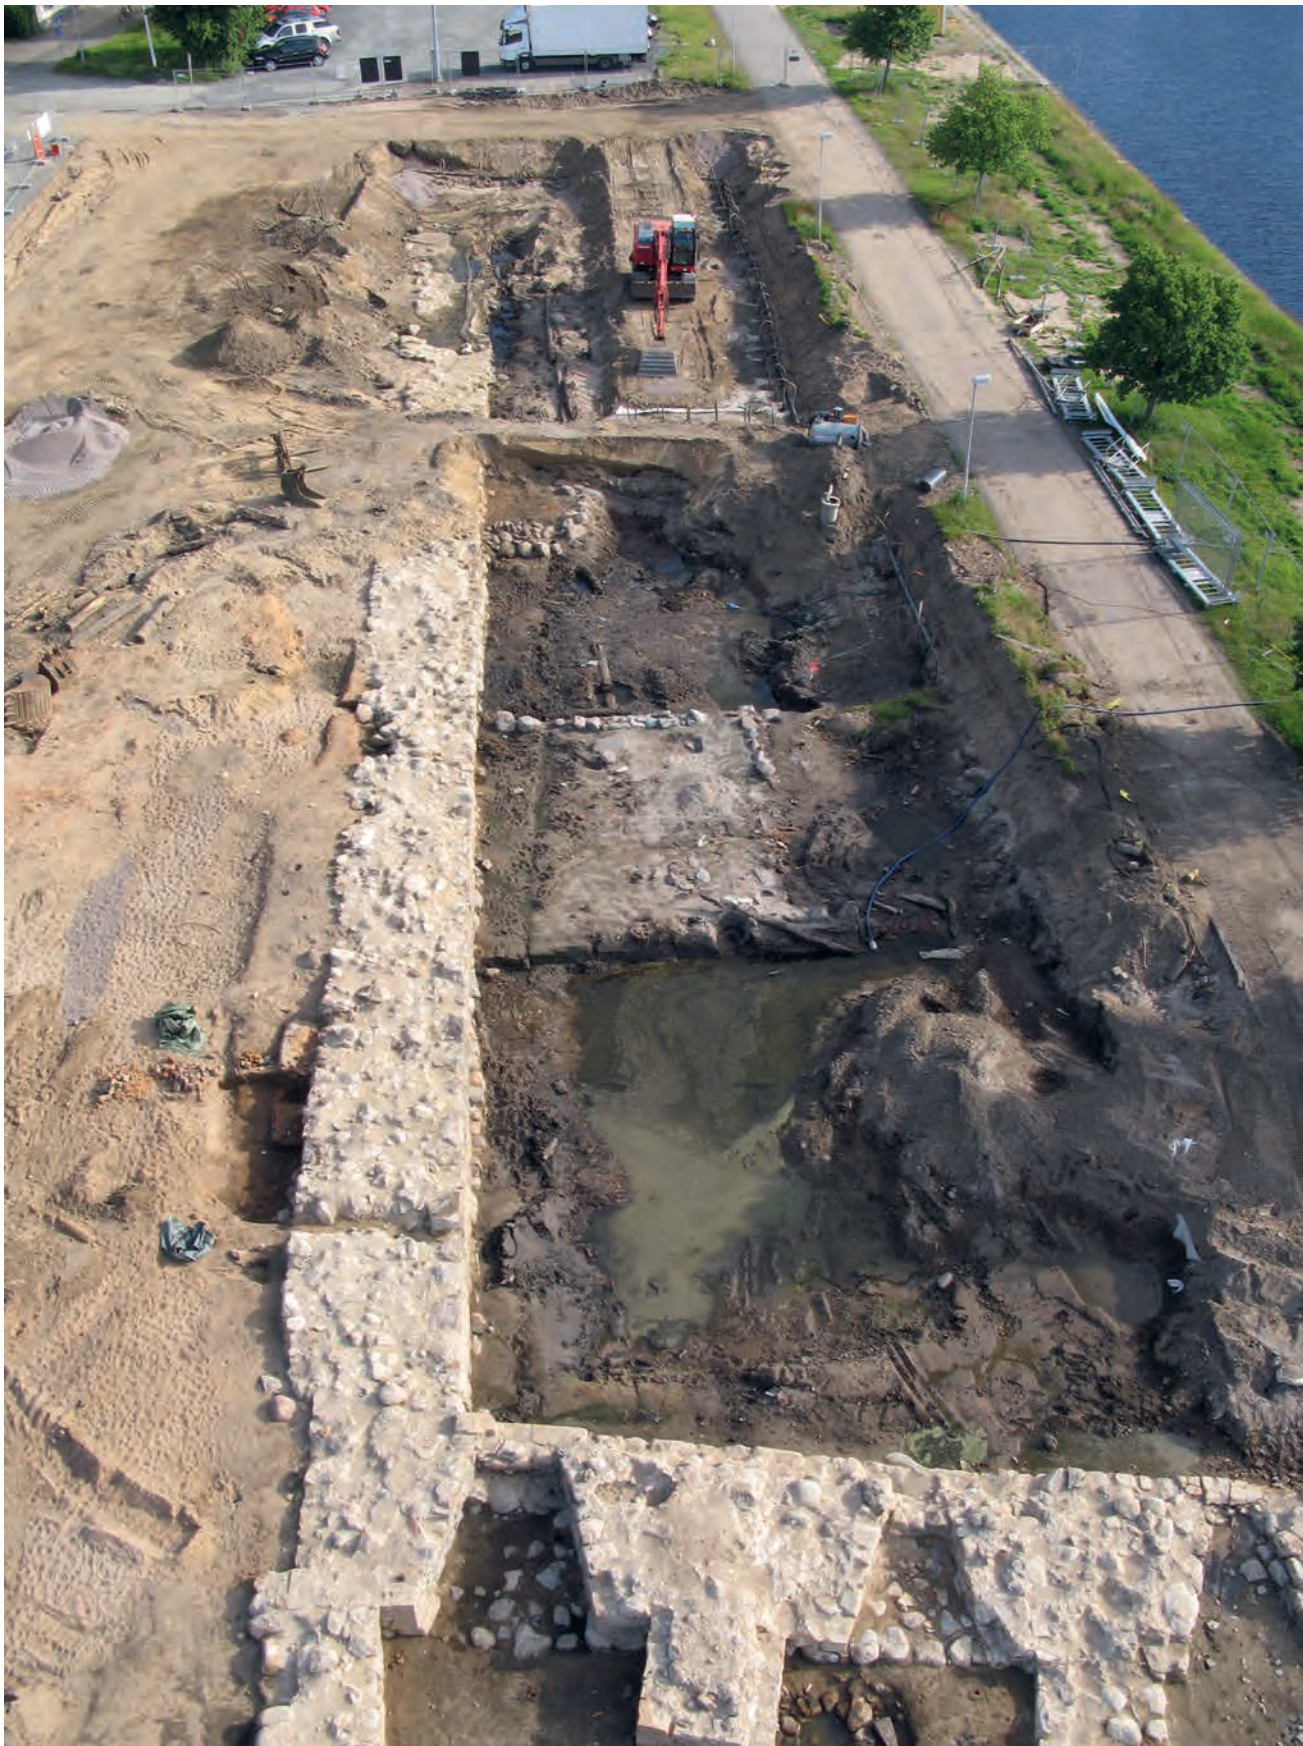
FIGUR 113. Den östra kurtinen (sjömuren) frilagd i hela sin i schakten bevarade utsträckning. Notera hur fullmuren slutar i höjd med grävmaskinen, en bit in i det norra delfältet (A44/12). Detta bör motsvara det skilje som Fleming markerade på sin avbildning 1617. I det hitre delfältet syns även grunden till Vattenkonsten (pumptornet) samt delar av verkstadsbyggnadens stensyll. Foto från syd.

(SFP Jönköping nr 004a). Fortsättningen vidare mot norr utgjordes av den ovan omtalade oregelbundna stenraden alldeles nedom strandbrinken och de anslutande flaken av hårt, hydrauliskt kalkbruk. Konstruktionen tolkades som ett fundament i form av en gjuten platta till en jordvall som förstärkts med en stenrevetering på sjösidan. Anomalin i Flemings ritning stöds av att även Erik Dahlbergh gjort en markering på samma plats i sin ritning från 1682 (SFP Jönköping nr 21a). Dahlberghs distinkta, rakt utritade insida av kurtinen blir här diffus och otydlig innan man når fram till bastion Christina där även sjösidans markering för murförlopp upphör, samtidigt som två linjer med skyddspålningar lagts till. Det är tydligt att fästningens nordöstra hörnverk med anslutande mur hamnat alltför nära strömmande vatten och att slottbyggmästarna fått problem med erosion. Dessutom har marken varit osäker och knappast kunnat bära de tunga laster som en 4,5 meter bred och 8 till 9 meter hög fullmur inneburit. Resultatet har blivit kompromisser och nödlösningar. Samtidigt måste det påpekas att resterna efter en verklig fullmur faktiskt har undersökts i Magnus Ladulås plan något längre norrut (Haltiner Nordström 2010). Liksom att ytterligare en murklack som bör höra samman med denna del av den östra kurtinen påträffades allra längst norrut i det norra delfältet 2012 (JLM 44/12 Vätterhem). Samma mur dokumenterades även i det schakt som grävdes för den flyttade dagvattenledningens nya sträckning (se sid. 79, JLM 43/13). Exakt hur man skall tolka den östra kurtinmurens norra del blir kanhända aldrig helt klarlagt, men faktum är att denna del av befästningsverken runt Jönköpings slott utgjort en svaghetszon och att de ansvariga för bygget varit väl medvetna om problemet. Samtidigt bör det framhållas att muren på Munksjösidan i yngre avbildningar framställs som en enhetlig grå massa av samma höjd, utan spår efter ras eller utnyttjande av annat byggnadsmaterial än sten.

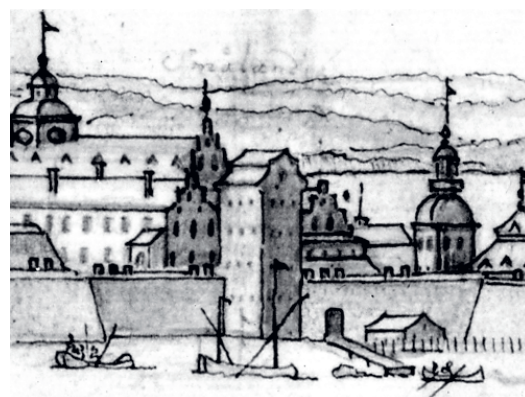
FIGUR 115. Vattenkonsten. Pumphustornet framför den östra kurtinen. Avbildning omkring 1690, utförd av Erik Dahlberg. Den låga byggnaden till höger om tornet och sjöporten kan vara en felplacerad markering av verkstadsbyggnaden. Detalj ur tuschteckning över Jönköping. Förlaga till *Suecia Antiqua et Hodierna*. Kungliga Biblioteket, Nescher 306.

En framträdande detalj i Dahlberghs välkända avbildning av Jönköpings slott utgörs av fästningens pumptorn, dess så kallade *Vattenkonst*. Vad som återges är en smal träbyggnad, ett till synes kvadratisk torn i fyra våningar. Dess västra hälft har vilat på kurtinmuren och varit sammanbyggd med denna, medan tornets östra fasad stått på en stengrund nere på stranden.

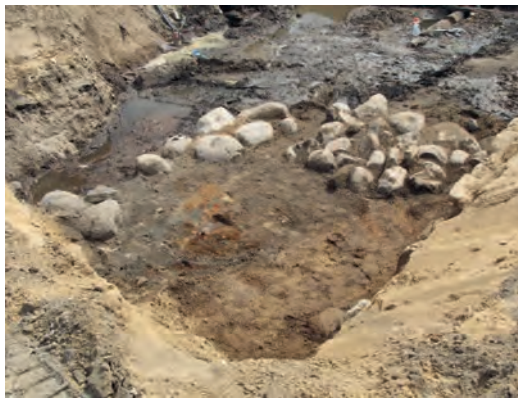
FIGUR 116. Vattenkonsten. Vad som återstod av den kraftiga stengrunden frilagt. Byggnadens västra sida har vilat på kurtinmuren (till höger i bild). Stensyllens norra del har förstörts då kommunens stora dagvattenledning placerades ut på 1960-talet. Foto från nordväst.

I samband med de arkeologiska undersökningarna 2012 var *Vattenkonsten* en av de byggnader man kunde förvänta sig att finna betydliga rester av. Trätornets höjd och därigenom tyngd borde ha krävt en stabil stengrund lagd över rustbädd och pålning. Dessutom föreföll det rimligt att någon form av pumpgrop skulle kunna ha anlagts i botten av tornet, även om detta i ett senare skede inte kommit att erhålla sin ursprungligen avsedda funktion. Följaktligen eftersöktes en byggnadslämning bestående av en kraftig stensyll och en större nedgrävning, allt sannolikt täckt av brandrester. Vad som i realiteten påträffades kan emellertid inte sägas ha uppfyllt dessa förväntningar i någon högre grad (se figur 125).

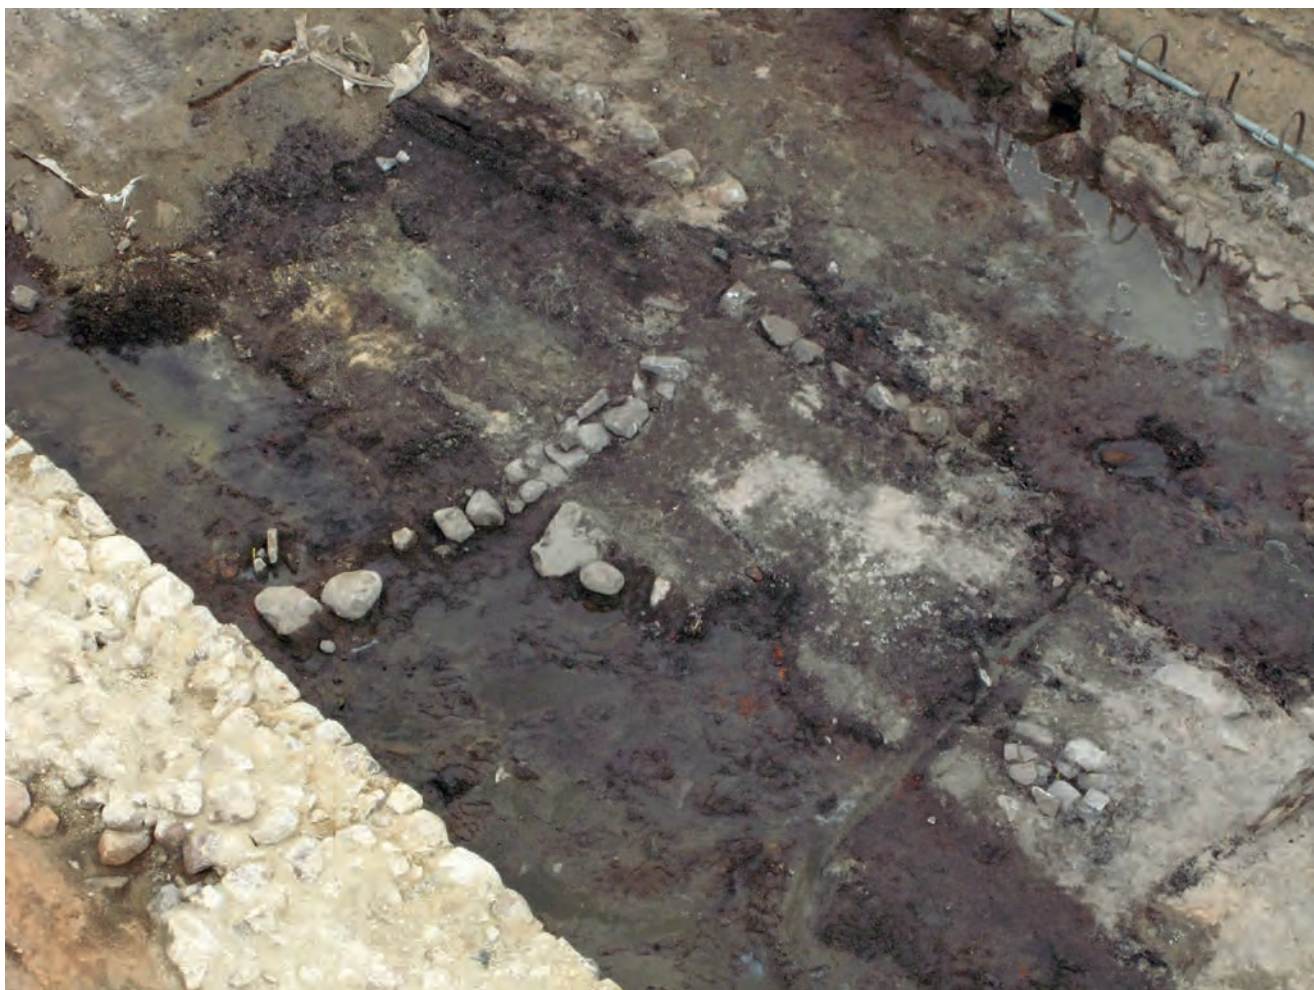
FIGUR 117. Verkstadsbyggnaden. Stensyllar och golvnivåer frilagda. Beklagligtvis saknas husets södra gavel med vad som kan ha varit ett skorstensfundament eftersom dessa lämningar schaktades bort innan det stod klart att de ingick i ett hus. En följd av att sätta alltför mycket tilltro till Erik Dahlberghs ritningar och teckningar! Foto från sydväst.

I samband med den stegvisa schaktningen norrut längs fästningens östra kurtinmur påträffades en byggnadslämning mellan muren och stranden. Det handlade om en tvårummsbyggnad med en bredd på 7 meter och en längd i nord-sydlig riktning på uppskattningsvis 17 till 18 meter (se figur 125). Olyckligtvis kom husets södra del att skadas i samband med schaktningen då en stenkonstruktion, först tolkad som ett bryggfundament, avlägsnades med maskin. Eftersom schaktningen skedde söderifrån och då inga andra lämningar från fästningstiden än stödjande timmerterrasser förväntades i detta parti, blev det inte uppenbart att stensamlingens stora block sannolikt utgjort fundament till en eldstad/ skorstensstock. Istället påträffades delvis utrasade stensyllar till byggnadens östra långvägg samt en välbevarad stensyll till en mellanvägg. Anmärkningsvärt nog fanns inga

spår efter den västra långväggs grund. Kanske har denna byggnad i likhet med den intilliggande Vattenkonsten (pumptornet) byggts mot kurtinmuren på ett sådant sätt att en utlagd stengrund ansetts som överflödig? Dessutom var huset i sig inte större än att syll- och väggstockarna i knuttimrad konstruktion kunnat vara självbärande, förutsatt att ordentliga hörnstenar hade placerats ut.

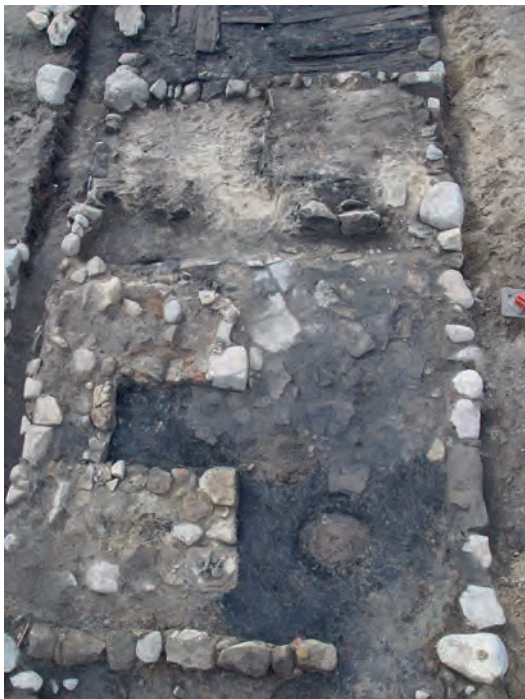
FIGUR 118. Vapensmedja, hus 122:1, undersökt i kvarteret Apeln i Jönköping år 2004. Byggnaden var uppförd omkring år 1640. Den hade två rum, det hitersta försett med en ässja och hållgolv, det borte hade trägolv och arbetsbänkar för vapnens montering. Man kan anta att verkstadsbyggnaden invid slottets östra kurtin kan ha varit inrättad på liknande vis.

Byggnaden har i likhet med de vapensmedjor som tidigare undersökts i kv. Apeln (Haltiner Nordström & Pettersson 2014, 104ff) varit uppdelad i två rum där det ena har försetts med en större eldstad, en ässja. Verkstaden intill slottsmuren har haft ett ouppvärmrt rum i norr med måtten 5 x 7 meter och ett sannolikt något större rum i söder - uppskattningsvis 12 x 7 meter stort. Ytan inom stensyllen innehöll dels ett antal karaktäristiska fynd, dels var nivåns lager tämligen fasta, varför man kan anta att byggnaden haft ett jordgolv. Alldeles intill mellanväggen i det södra rummet fanns ett meterstort stenblock som tolkades till någon form av fundament.

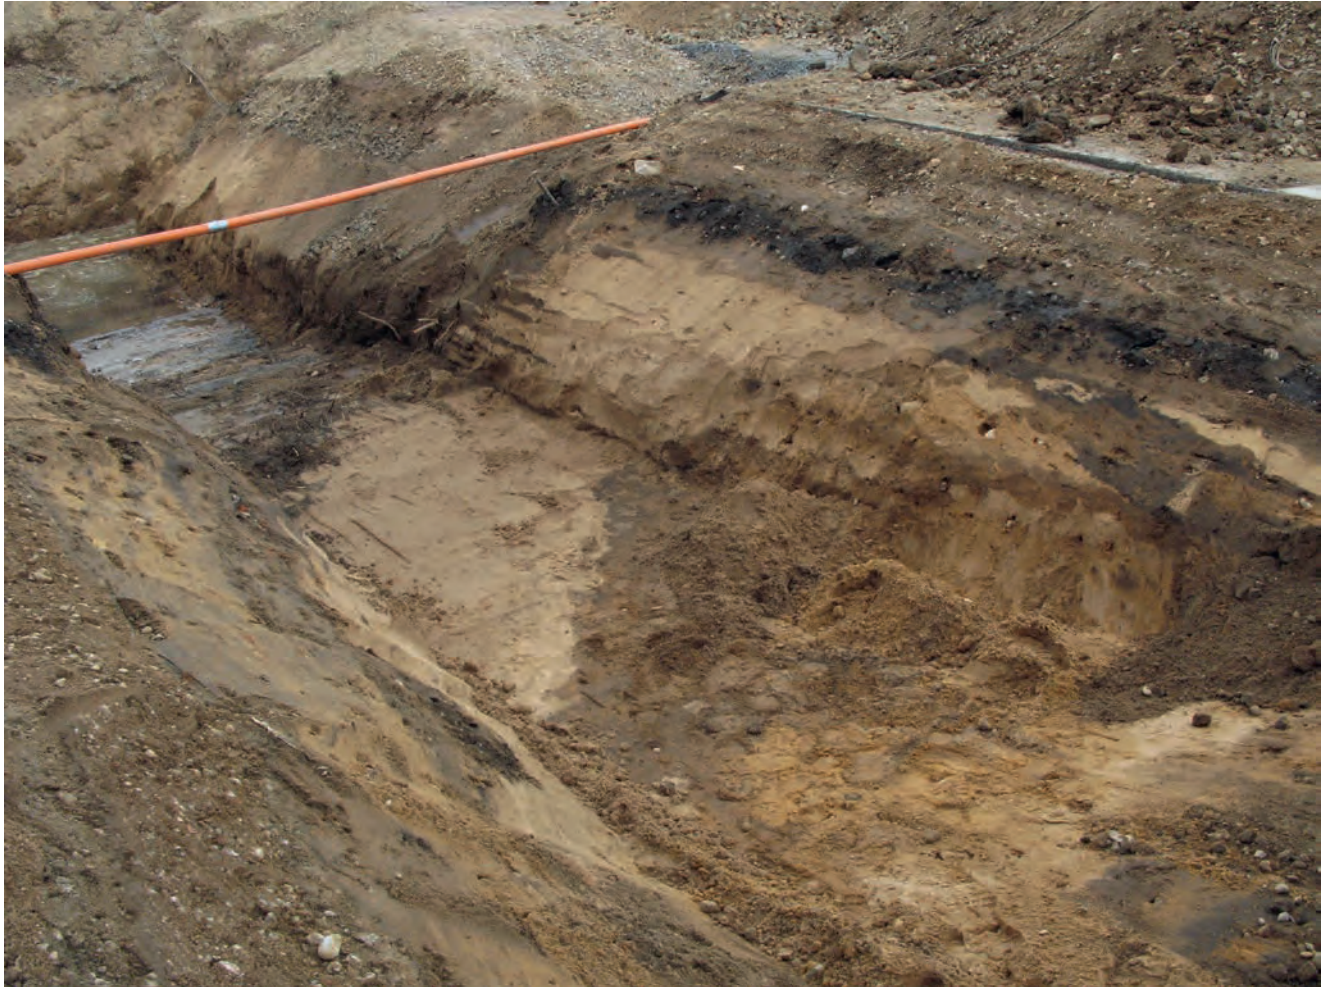
FIGUR 124. Resterna efter mellanvallen i de södra utanverken. Ett tillägg till befästningsverken daterat till början av 1640-talet. Bilden tagen mot öster och visar vallens riktning och fyllning samt contrescarpens (insidans) lutning. Foto från sydväst.

Vid de fortsatta schaktningarna söderut kunde det konstateras att den nedre delen av mellanvallen ännu låg kvar på en sträcka av 8 meter. Resterna efter vallen nådde cirka 1,4 meter över torrgravens botten. Detta innebär att såväl dess bröstvärn som bakomliggande skyttegång var helt bortschaktade. I vad som återstod av vallen kunde en tydlig stratigrafi iakttas, det vill säga spåren efter hur den anlagts och successivt förhöjts. Det var också möjligt att bestämma lutningen på mellanvallens sida mot den inre vallgraven till 40°.

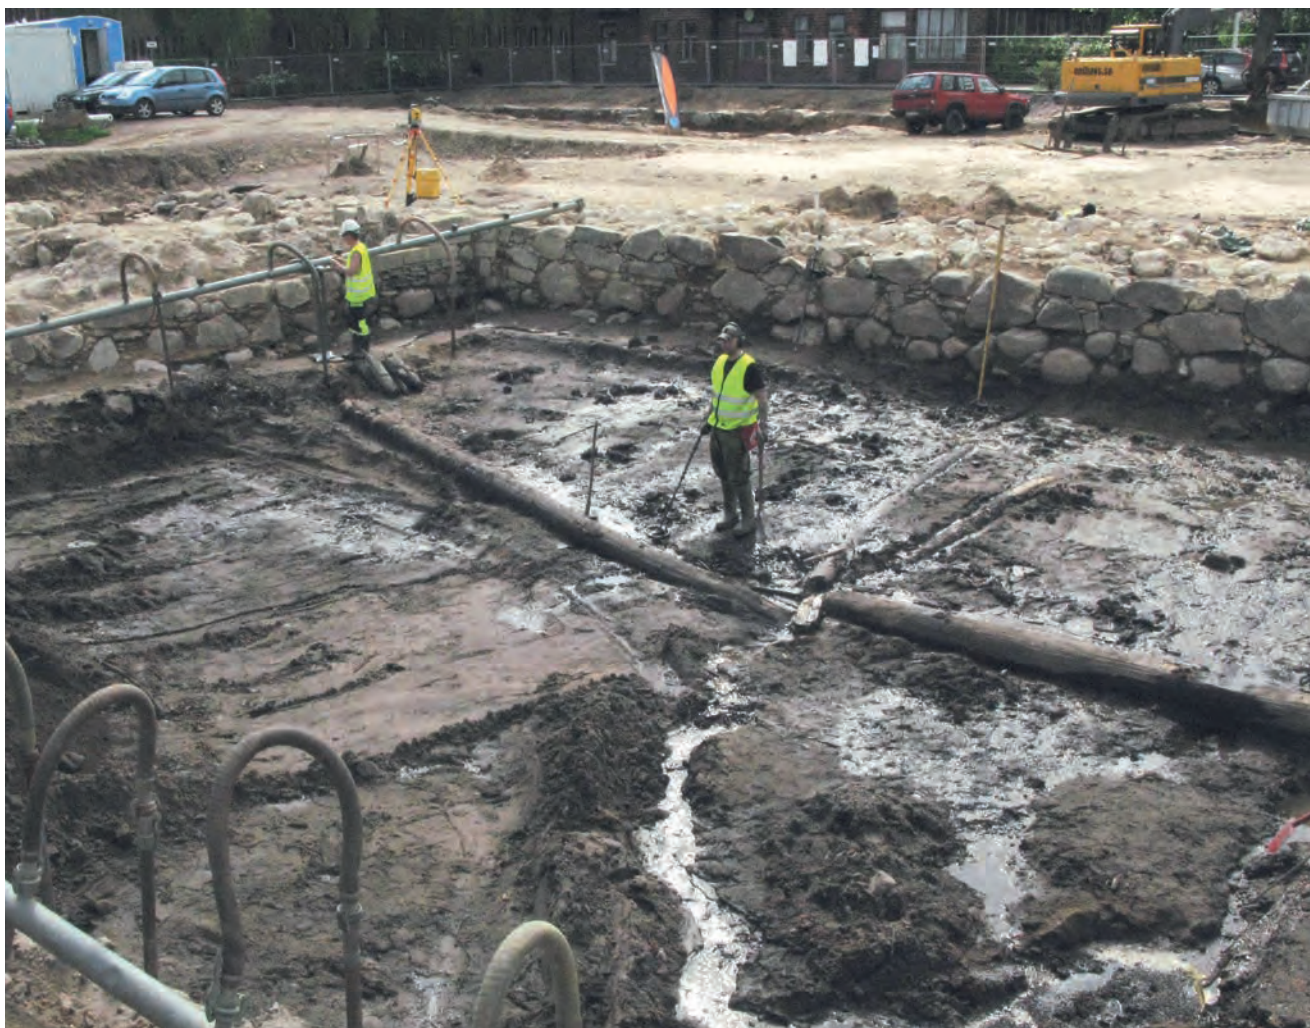
FIGUR 126. Detektering och inmätning av timmerterrasserna på kurtinens sjöside. Terrassernas fyllning av jord och kantningen av torv var bortschaktad då detta foto togs.

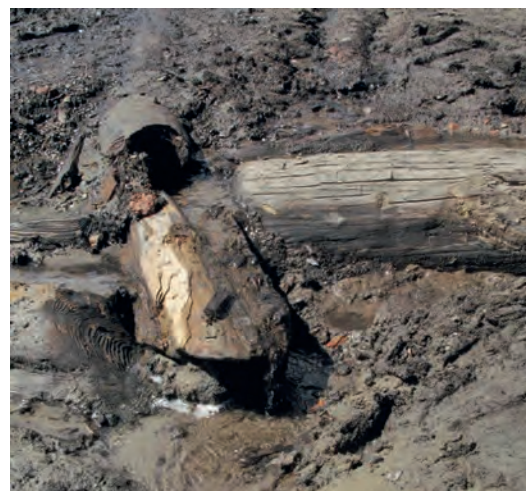
FIGUR 127. Väl utförd knutning på timmerterrassens sjöside.

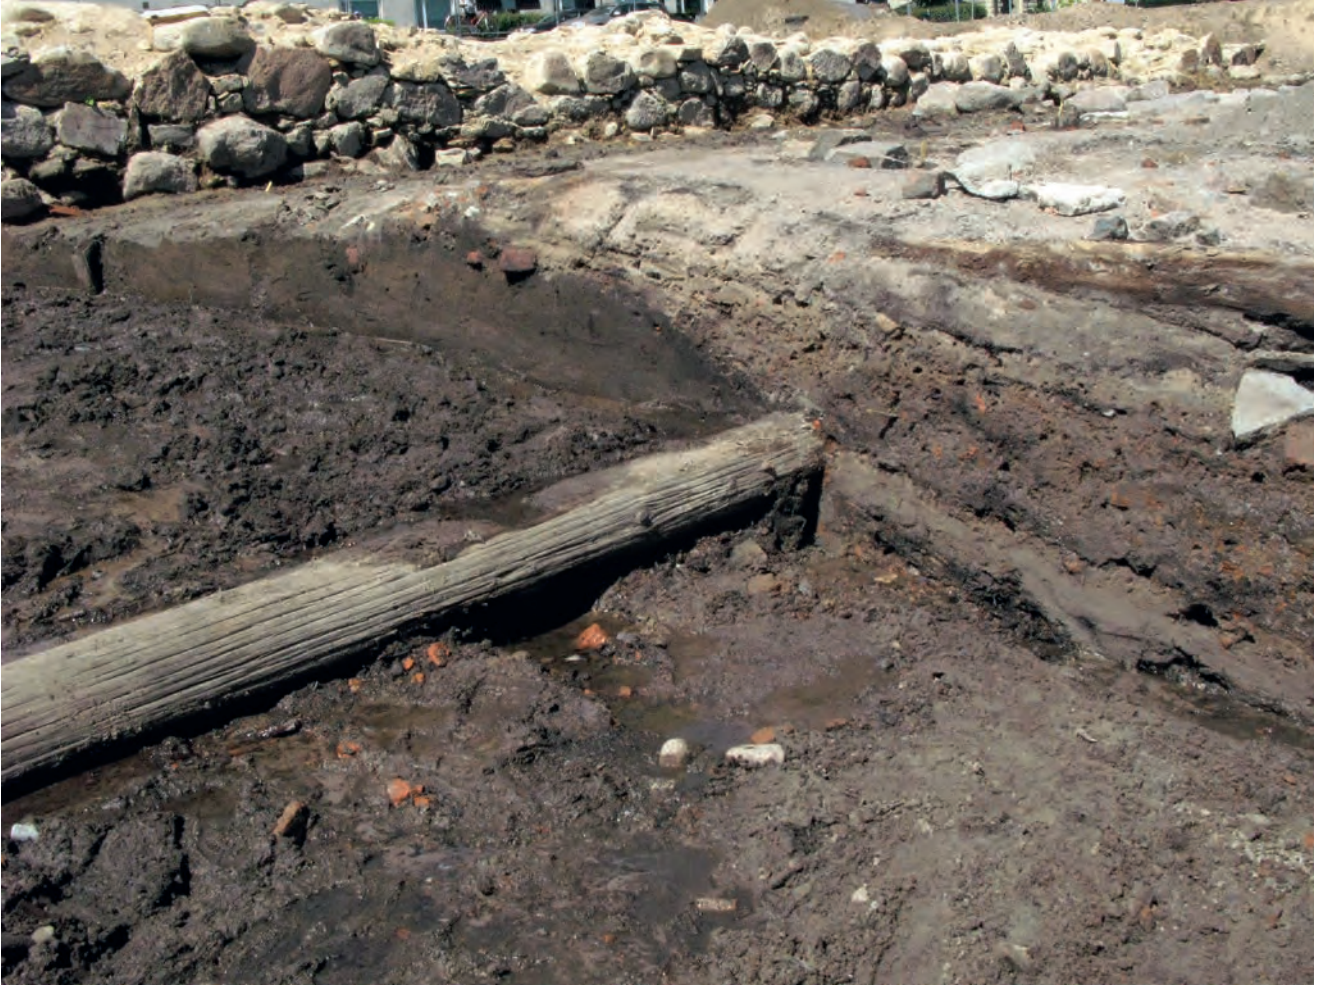
FIGUR 128. Terrasseringen utanför slottets östra kurtin, ett skydd mot vattenerosion och ett stöd för en mur som uppförts helt utan rustbädd eller annan typ av fundamentering. Bakom timmerstocken syns en mörk, homogen fyllning av jord vars kant mot sjön stabiliserats med skuren torv. På utsidan av terrassen ligger raseringsmassor. Foto från sydöst.

På en sträcka av drygt 30 meter i nord-sydlig riktning, motsvarande den flik av mer eller mindre torrt land som syns på Erik Dahlberghs detaljerade ritning över fästningsområdet från år 1682 (SFP Jönköping nr 21a) påträffades ett antal terrasseringar av furutimmer. Terrasserna hade konstruerats genom att 8 till 10 meter långa stockar placerats på sandstranden, parallellt med kurtinen, men på ett avstånd av upp till 8 meter. Dessa terrasser förankrades genom väl utförd knuttimring med kortare stockar vända in mot land. På sjösidan bestod terrasserna av ett eller två skift timmer. Terrasserna fylldes med jord och fick en skyddande klädning av skuren torv på sjösidan. De dendrokronologiska dateringarna placerar terrasserna i 1640-tal (CATRAS 61577, 61580), det vill säga samtida med den utbyggnads- och renoveringsfas som fästningen genomgick i samband med Torstenssonfejden (Engkvist 2014, 84).

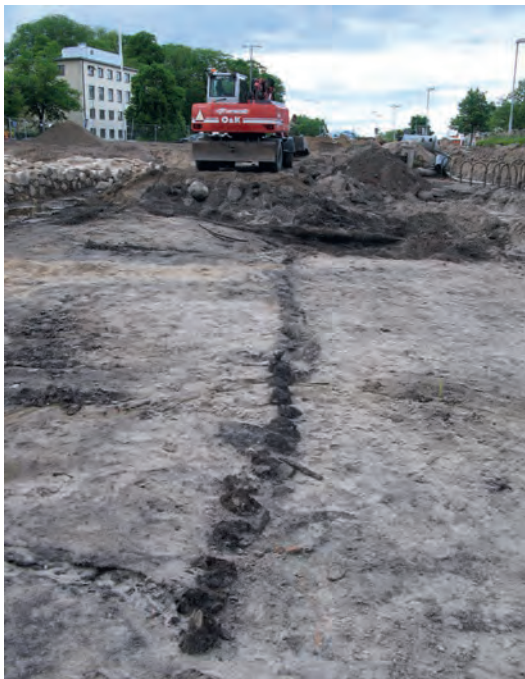
FIGUR 130. Den yttre (östra) pålraden rensas fram. Dendrokronologisk datering till 1624-1625. Foto från syd.

På stranden av Munksjön dokumenterades två stycken nord-sydliga pålrader. Den yttre (A4919), som bör ha satts ut mycket nära vattenbrynet, löpte över en sträcka av minst 26 meter med början invid bastionens norra flank. Stolparna var mycket tätt satta över de första 10 metrarna, men glesnade därefter ut. Minst 66 furupålar ingick i raden. Ett dendroprov taget ur denna anläggning (CATRAS-61587) gav en datering med fällningsåret 1624-1625. Pålraden har således satts ut kort efter att bastion Carolus och sjömuren färdigställts, precis när sättningar och sprickbildning börjar vålla stora problem i fästningen. Anläggningen tolkas som ett enkelt erosionsskydd, avsett att i någon mån förhindra att strömmen i den närbelägna djuprännan knaprade alltför mycket på den redan smala stranden nedom fästningsmurarna. Det var inte möjligt vid undersökningstillfället att avgöra huruvida dessa stolpar stuckit upp över strandsanden och varit synliga, eller om de slagits ner till sin fulla längd.

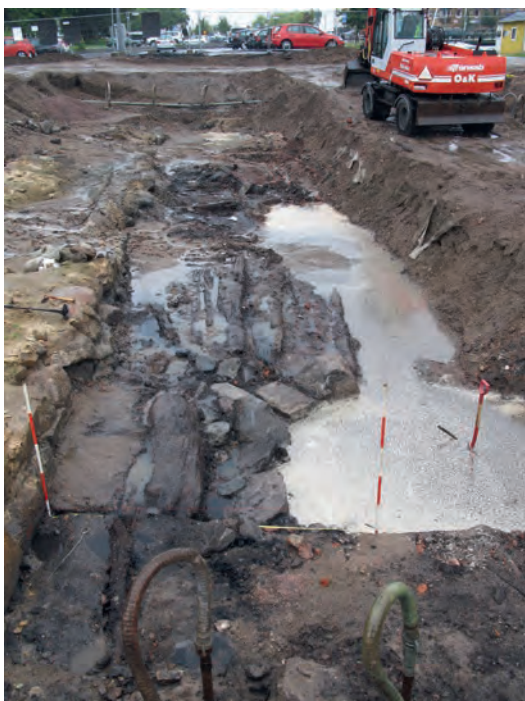
FIGUR 131. Den ursprungliga strandlinjen tillfälligt återskapad av ett åskregn den 10 juli 2012. Det framgår tydligt hur smalt utrymmet öster om kurtinen var i detta parti. Foto från syd.

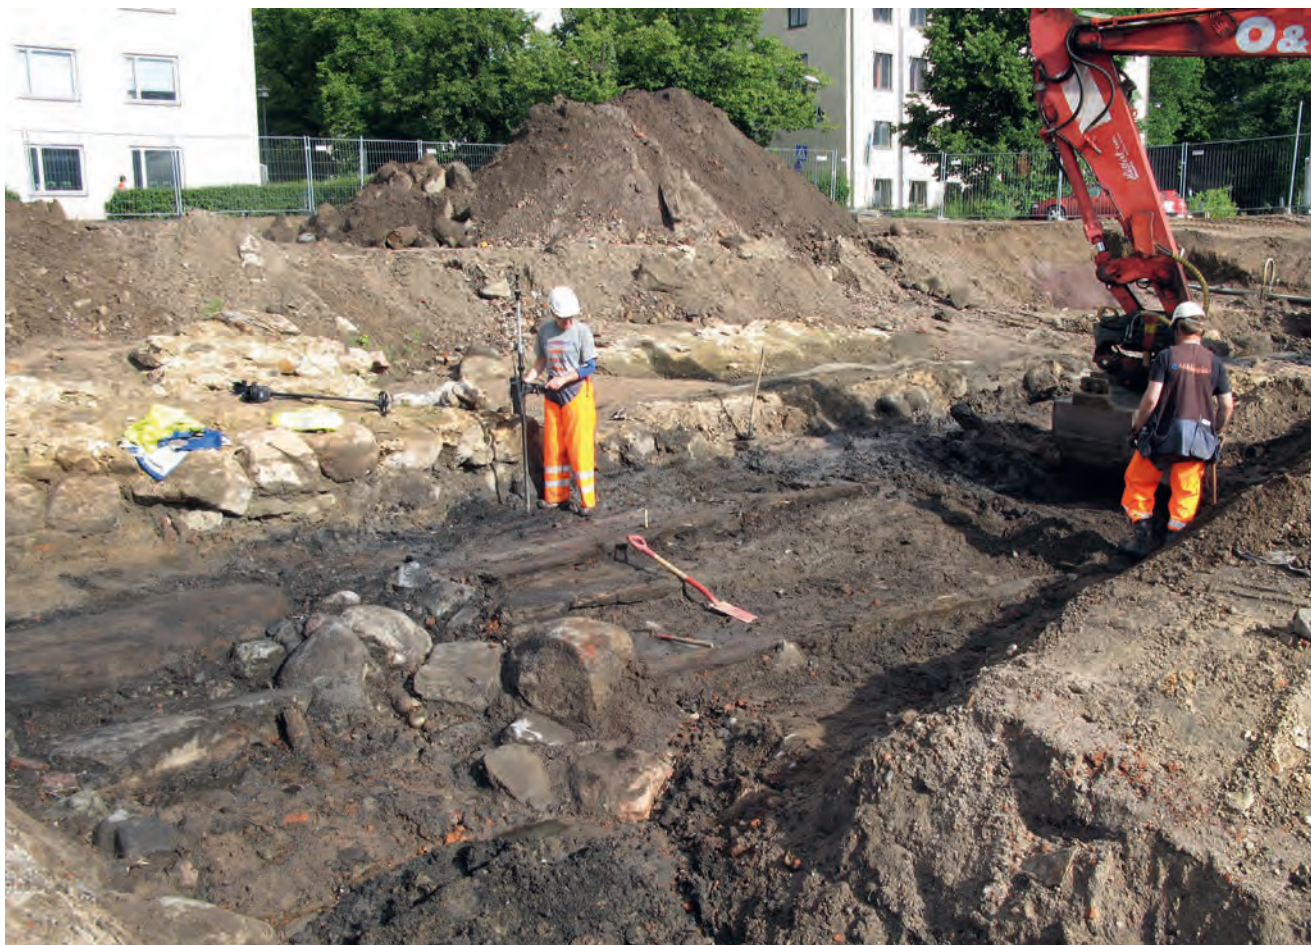
FIGUR 132. Strandzonens timmerkonstruktioner i det norra delfältet under framrensning och inmätning. Ett område med oväntat många medeltida dateringar.

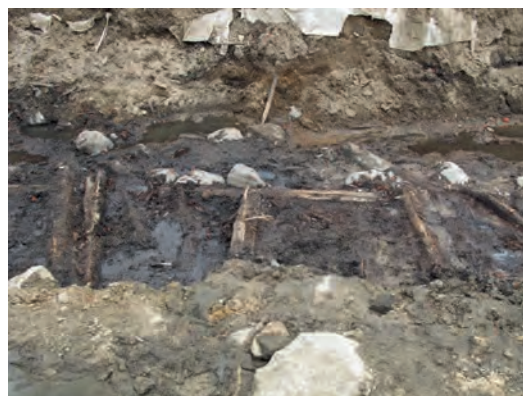
FIGUR 133. Enkelt utfört ramverk av timmer. Daterat till efter fällningsåret 1450 enligt de två dendrokronologiska prover som samlades in från konstruktionen.

Till det senmedeltida skedet räknas några svårtolkade träkonstruktioner som upptog 9 meter på själva strandbrinken i fältets nordliga del. Både rundtimmer och tillhugget timmer i form av halvklövingar och plank bildade en sorts skev fackindelning där sidan mot sjön stöddes av glest utlagda större stenar. I anslutning till denna konstruktion påträffades rikligt med djur- och fiskben i vad som skulle kunna tolkas som ett golvlag. Frågan är om inte denna fragmentariska terrassering av trä och sten egentligen är de understa delarna av en enkel senmedeltida byggnad; någon sorts magasin eller fiskebod som placerats alldeles intill vattnet. Dess läge i förhållande till klostret kan tyckas något märklig, eftersom boden legat nära en av längorna och inte långt från kyrkans kor. Men det ha varit praktiskt med förråd intill vattnet. Den dendrokronologiska analysen förlägger fällningsår för furutimret till 1448/49 (CATRAS-61611), 1443/44 (CATRAS-61615) samt 1453 +/- 10 (CATRAS-61613).

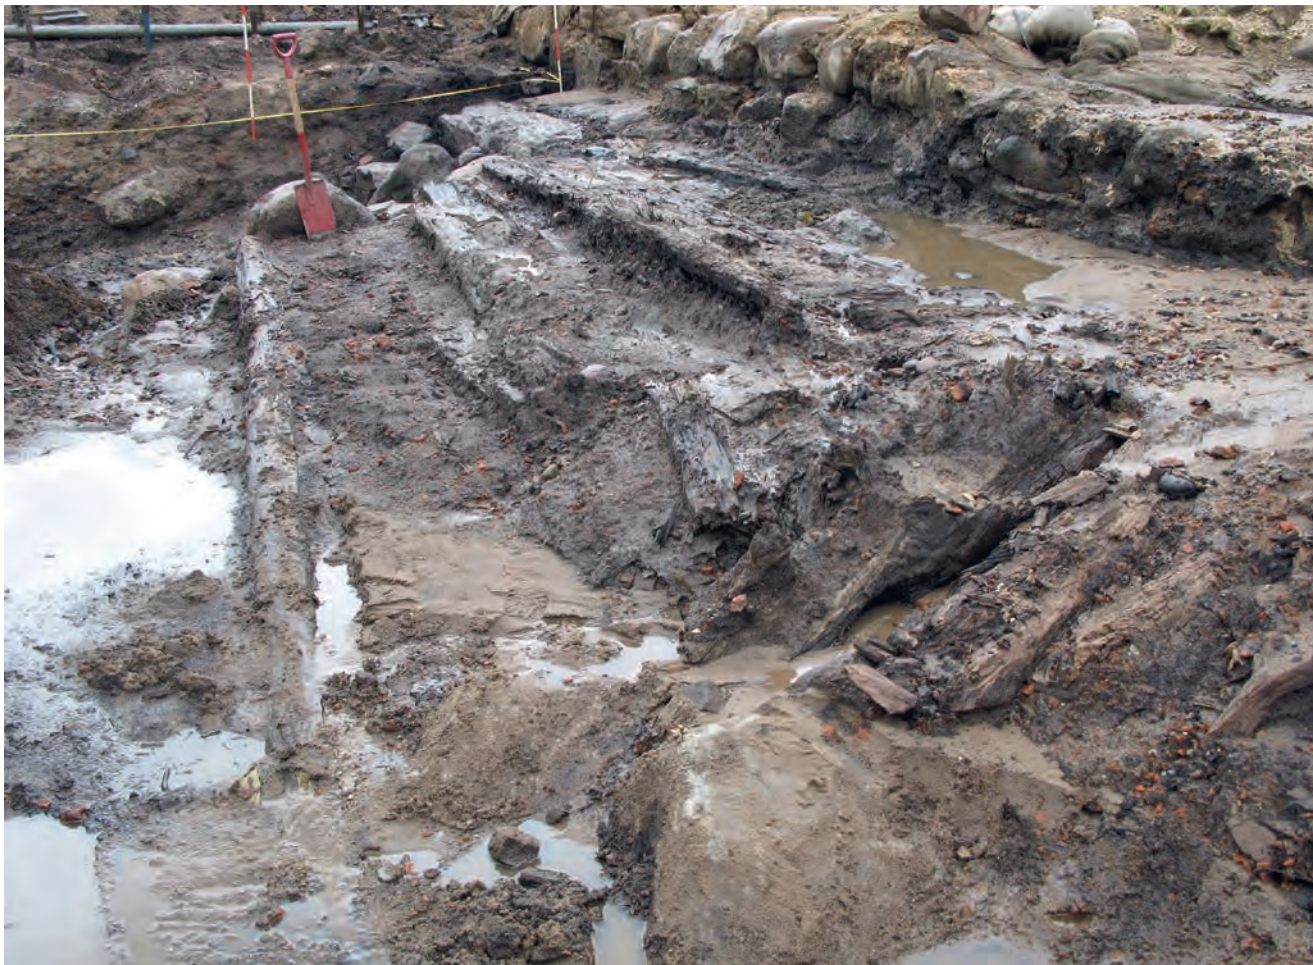
FIGUR 134. Munsjöns strand var smal och sjöbotten faller brant mot den djupt nedskurna strömfåra som utgör en förlängning av Tabergsån. Notera hur timmer rasat ner..

Vad man gjort för att i någon mån stabilisera stranden och bromsa erosionen var att lägga ut stockar parallellt med strandlinjen (se Figur 64). Man hade i möjligaste mån försökt att förankra dessa stockar, men efterhand hade många lossnat ur läge och rasat ner efter sjöbotten varpå nytt timmer fått läggas på plats som ersättning. Något överraskande var det stora tidsspänn som utvisades av de dendrokronologiska analyserna, med fällningsår från 1400-talets mitt (prov 10258 - 1443/1444) till början av 1700-talet (prov 8912 - 1708/1709). Samtidigt har förstås problemet varit detsamma under hela den tid området utnyttjats.

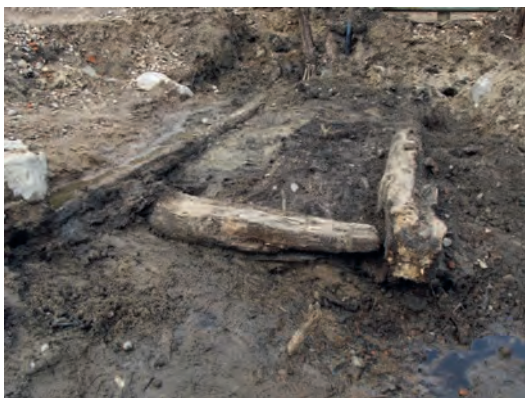
FIGUR 135. Det norra ramverket av timmer. Daterat med tidpunkt för fällning till vintern 1414/15 respektive 1435/36.

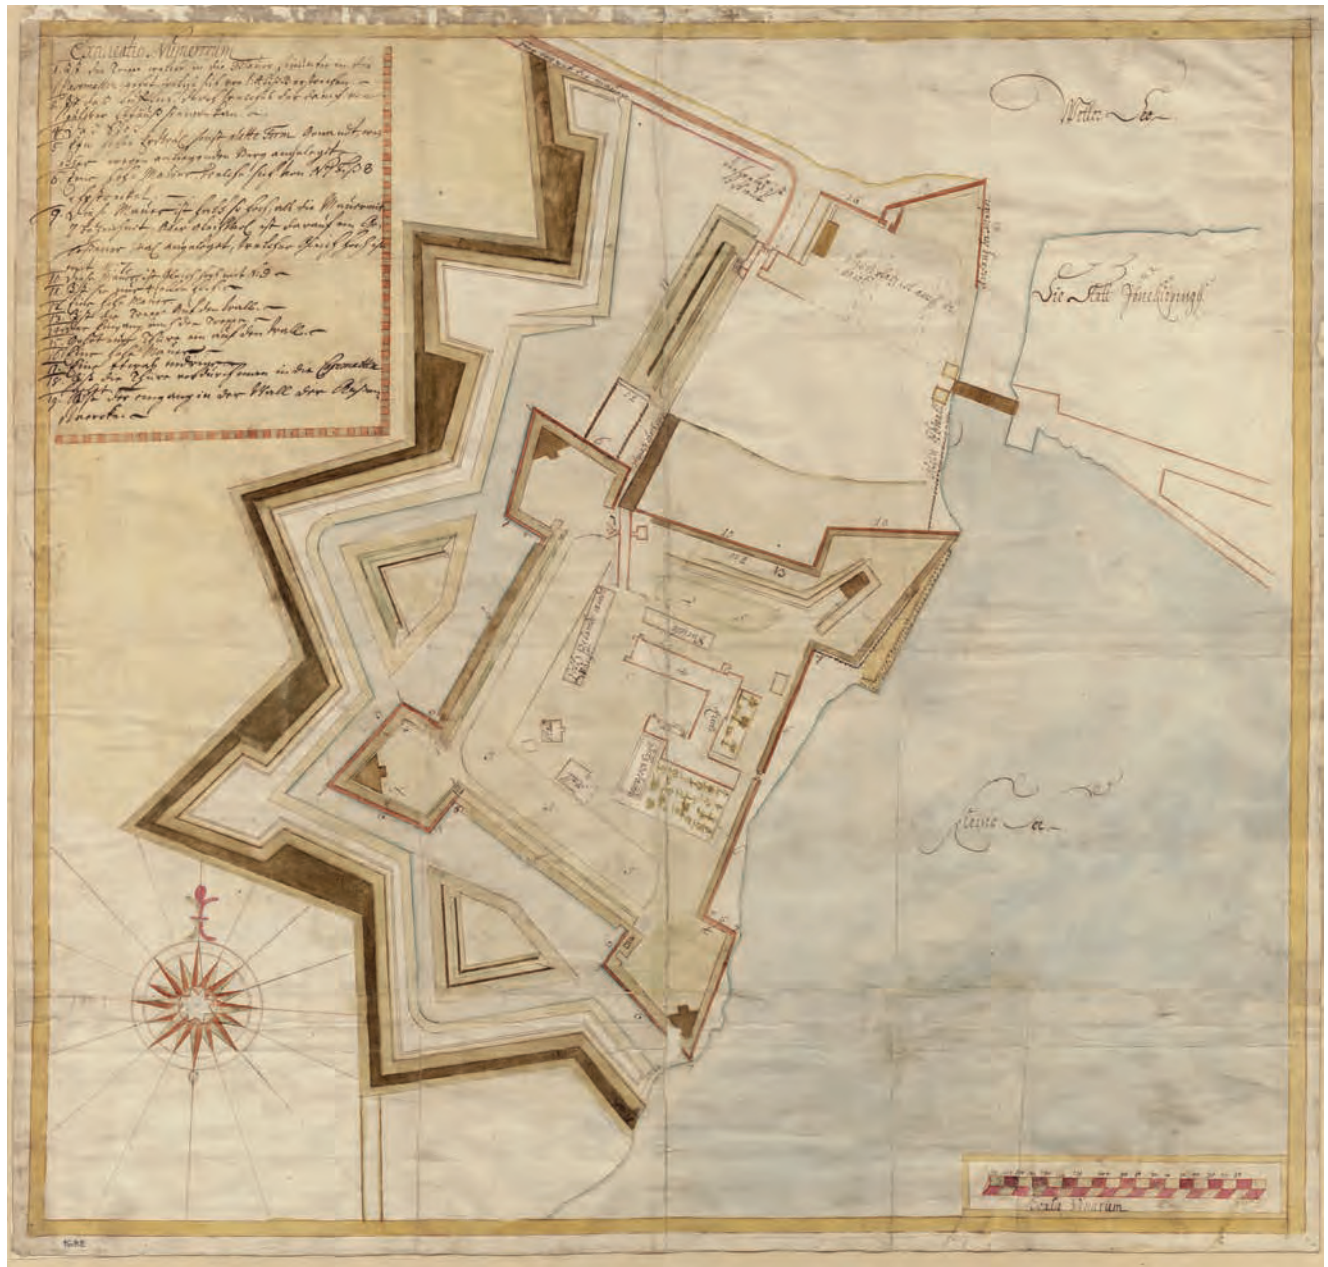
FIGUR 136. Erik Dahlberghs detaljrika plan över fästningen från 1682. Här syns sjöporten men varken verkstadsbyggnaden, Vattenkonsten/ pumptornet (som ännu inte var byggt) eller någon brygga utanför porten. Krigsarkivet SFP Jönköping 021a.

På det norra delfältet (44/12 Vätterhem) hade man kunnat vänta sig att de olika formerna av terrasseringar skulle fortsätta. Därför var det först överraskande att så inte visade sig vara fallet. Då grävningen fortsatte stod emellertid förklaringen snabbt klar. Norr om pump-hustornet, *Vattenkonsten*, blev stranden mycket smalare eftersom sjöbotten stupade brant mot öster. Det fanns helt enkelt inte plats för några mer omfattande konstruktioner nedanför kurtinmuren. Detta stämmer väl med hur strandlinjen i detta område avbildas på Erik Dahlberghs plan över fästningsområdet från 1682 (Figur 4, KA SFP Jönköping nr 021a).

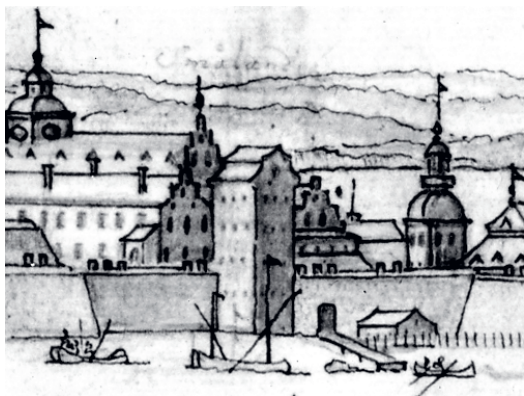
FIGUR 137. Sjöporten med brygga. Vattenkonsten/ pump-hustornet står i rätt läge. Övriga element kan diskuteras. Men det är intressant att Dahlbergh har markerat en pålad längs kurtinen upp mot bastion Carolus, på det mest erosionsutsatta partiet! Detalj ur tuschteckning över Jönköping. Förlaga till *Suecia Antiqua et Hodierna*. Kungliga Biblioteket, Nescher 306.

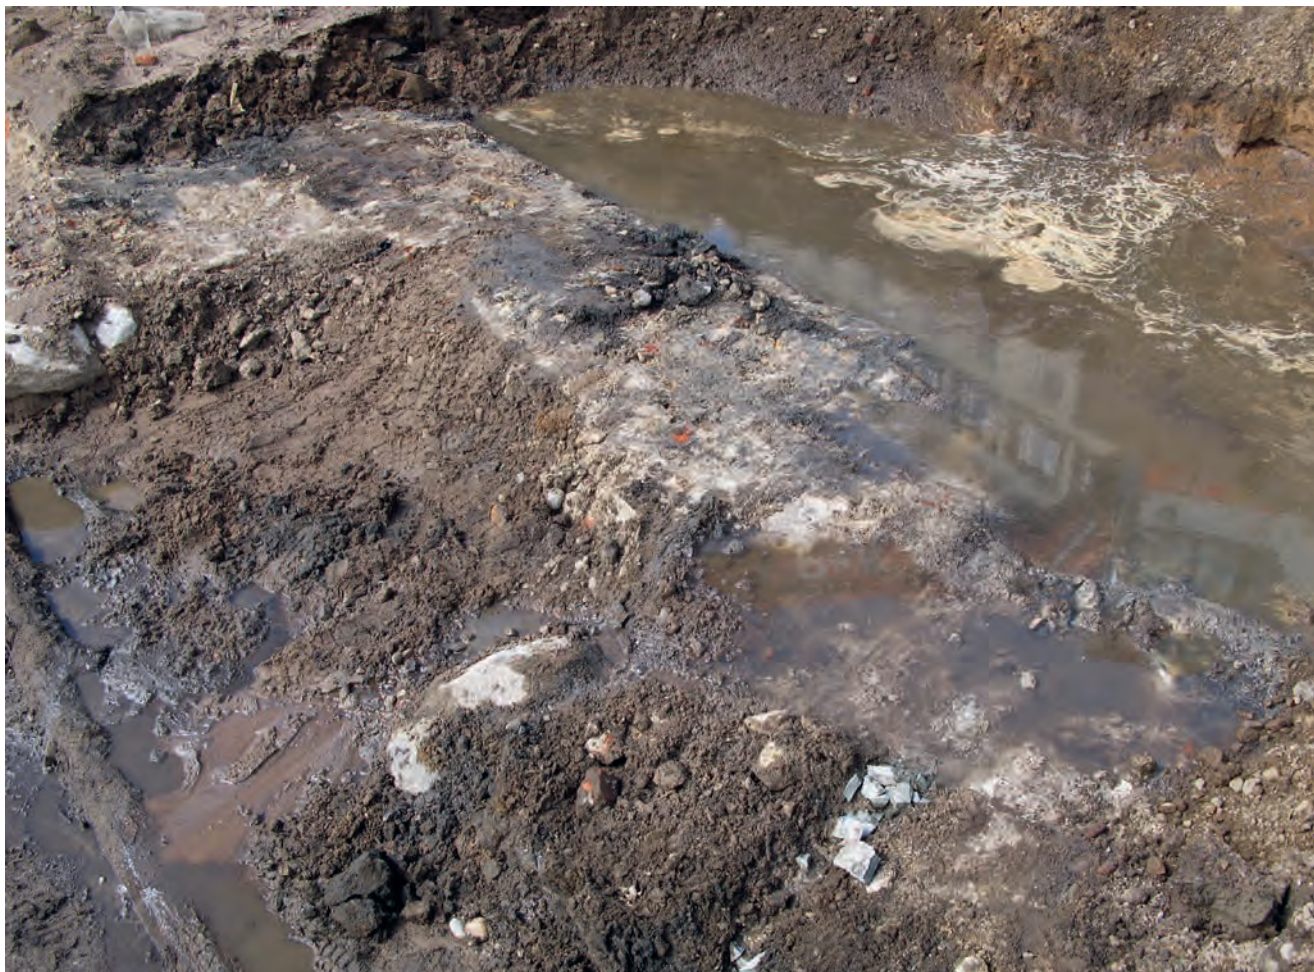
FIGUR 138. Platta gjuten med hydrauliskt bruk. Stenraden längs sjösidan till större delen bortschaktad då fotot togs. Sannolikt gjuten som fast underlag för en jordvall, inte någon mur i egentlig mening.

Befästningsverket har sannolikt fortsatt som en jordvall vilken lagts över en gjuten platta av hydrauliskt bruk (jfr Stilborg bilaga 6, prov TS6). På sjösidan har en grundsyll eller revetering av sten med okänd höjd förstärkt konstruktionen.

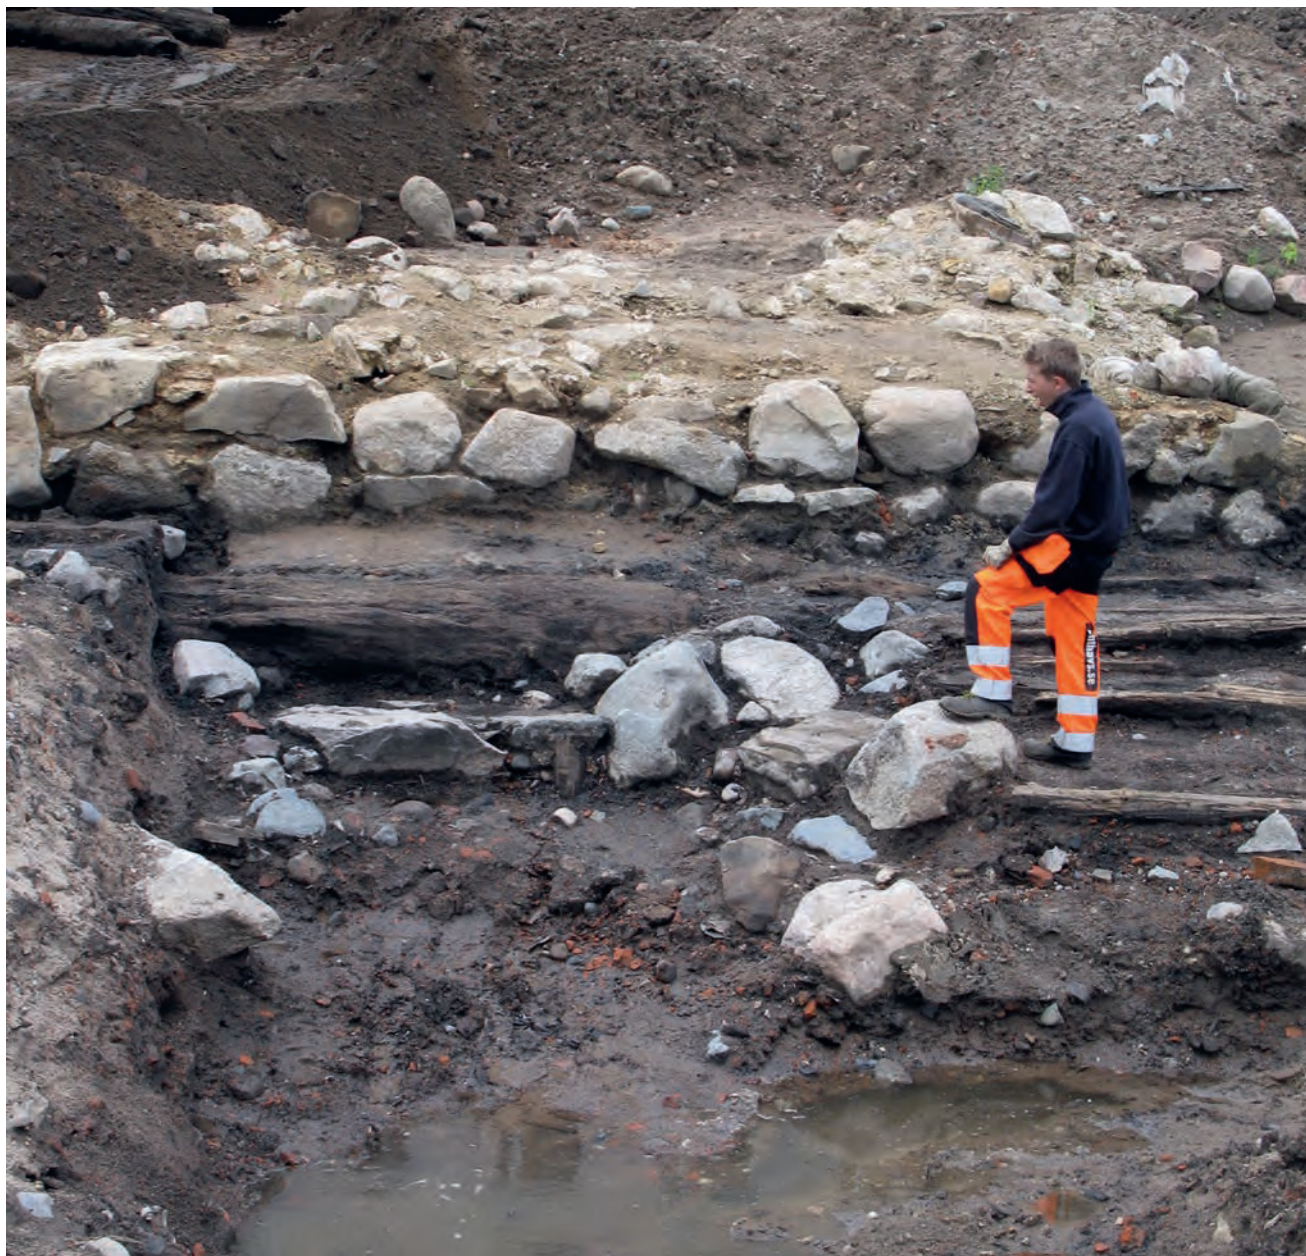
FIGUR 139. Mattias står vid den s.k. Angöringen; den trappkonstruktion som utgjorde den bästa indikationen på var slottets sjöport bör ha funnits.

båtar, bestående av två breda trappsteg och stensatta kanter så att en skyddad nisch i strandlinjen bildats (A9377). Utanför föll sjöbotten brant så det har inte varit några problem att lägga till med stäven på en rätt stor båt in mot denna trappa.
