# JÖNKÖPINGS SLOTT

## – bastion Carolus, sjömuren och stranden

Arkeologiska för- och slutundersökningar inom RAÄ-nr Jönköping 49:1, 50:1 och 137:1, Jönköpings slott, år 2012–2013 inför bostadsbyggnation och ny lokalgata inom kvarteret Väster 1:1 och Götaland 5, Jönköpings stad och kommun, Jönköpings län.

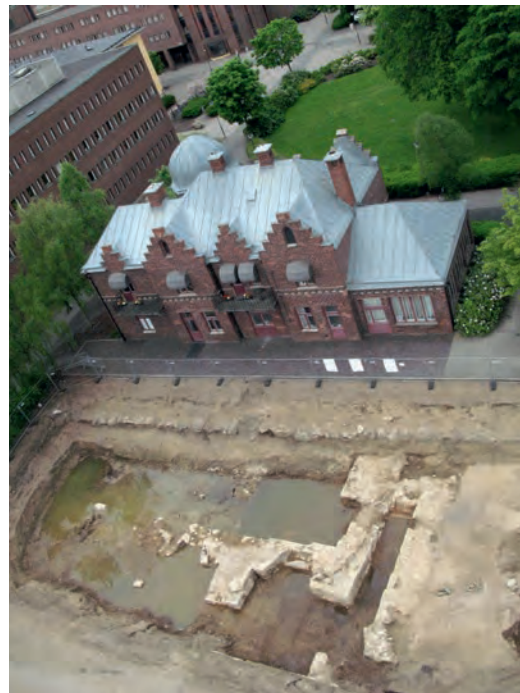
FIGUR 140. Hamnstationen och ruinen efter bastion Carolus västra flank. Mellan dem syns järnvägsplattformens ytterkant i form av en stenrad.

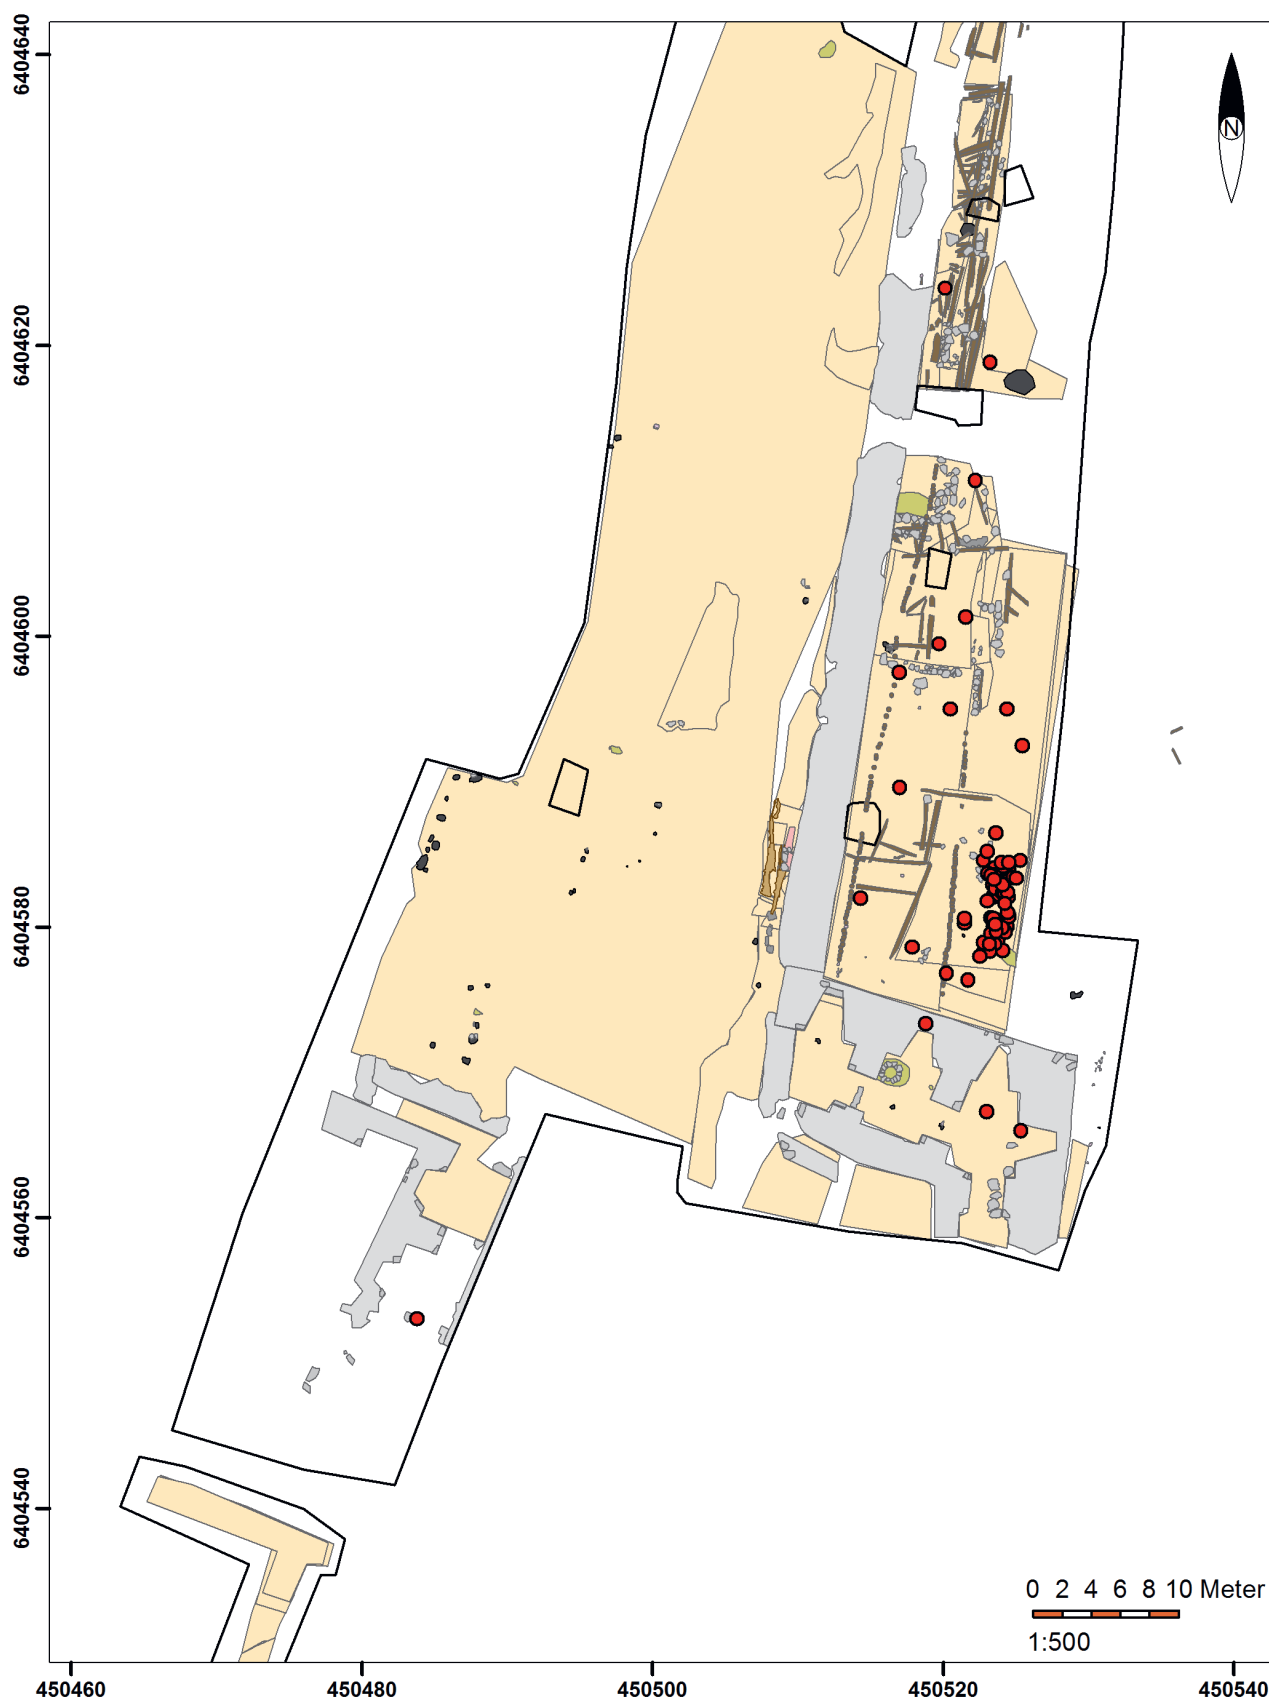
FIGUR 147. Myntfynd från utgrävningarna 2012 på Jönköpings slott. Precis som vid förundersökningen påträffades få mynt inne i ruinen. Merparten var (med undantag av skattfyndet) ganska jämnt fördelade över Munksjöns strandzon. Bearbetning av mäldata: Ingvar Rödger, JLM.

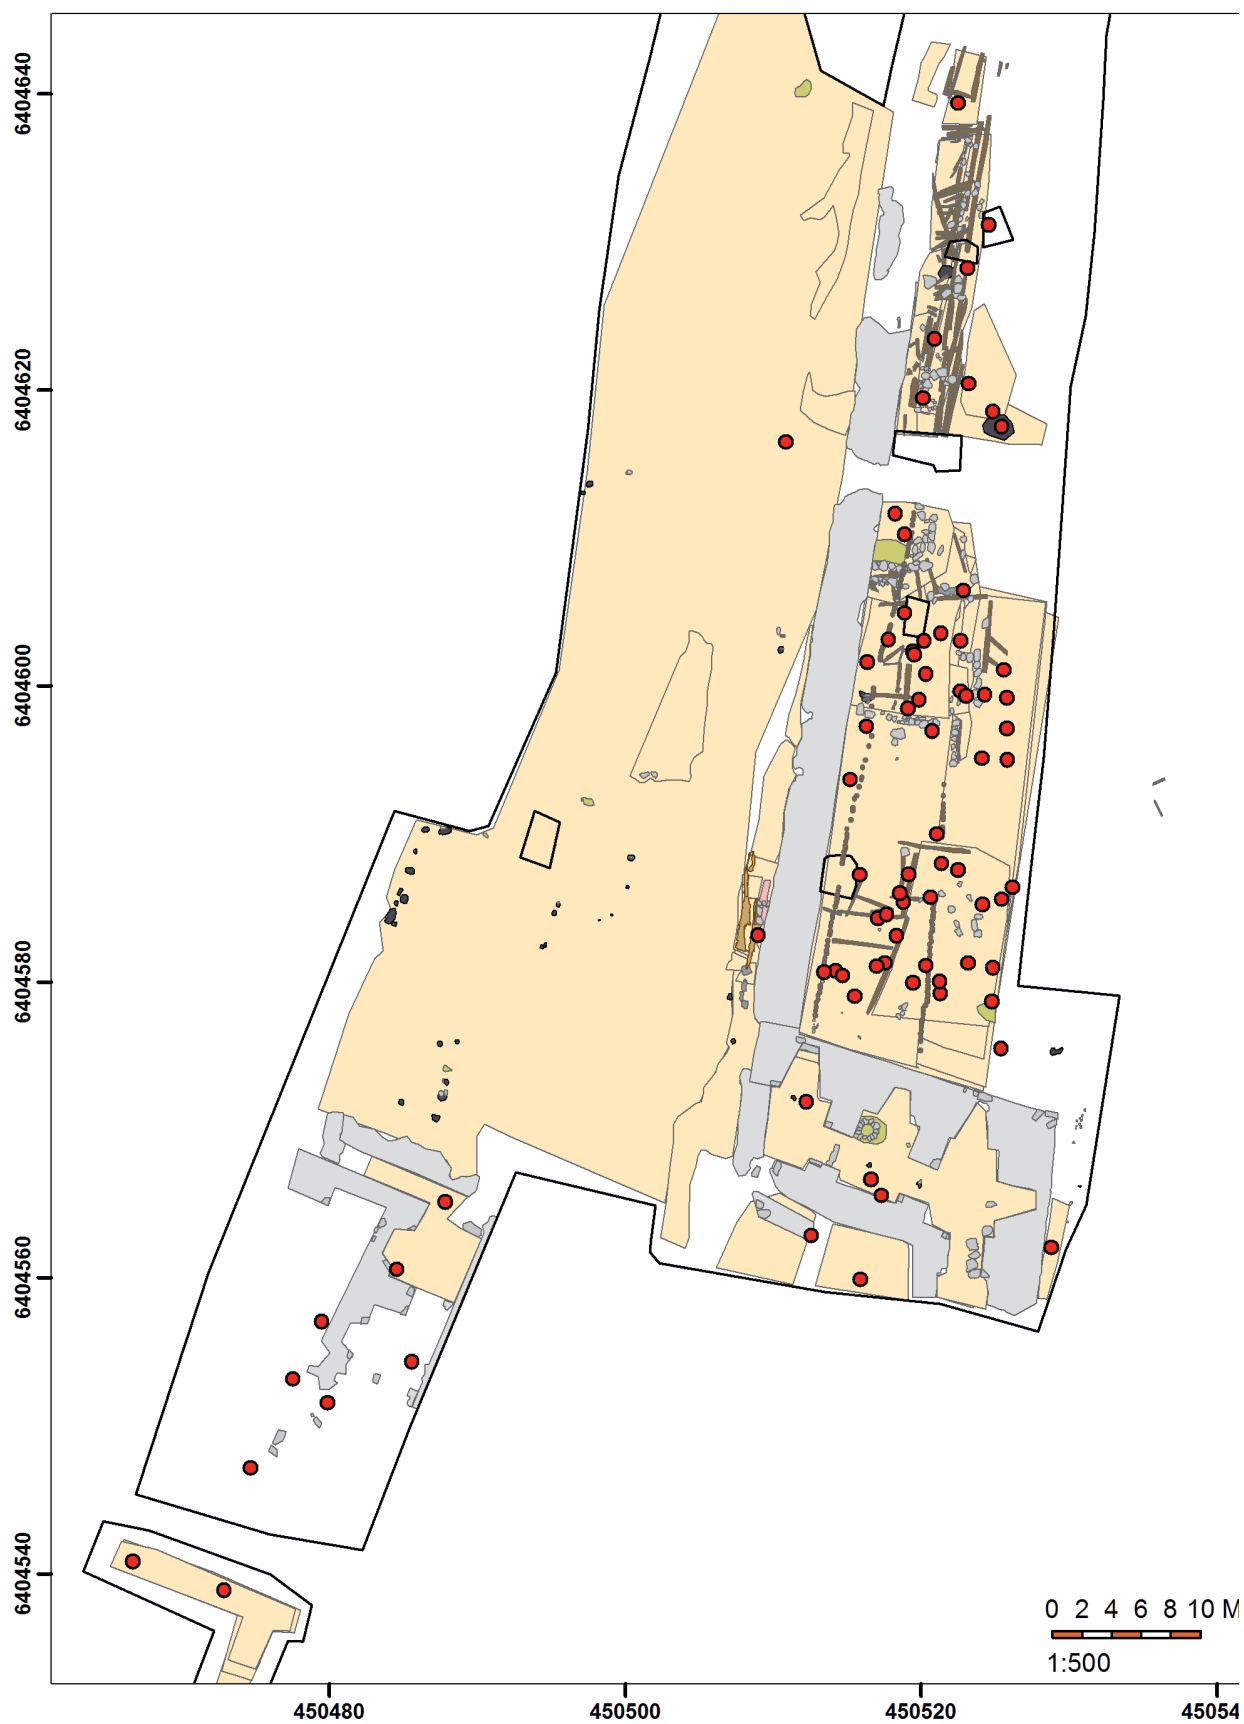
FIGUR 164. Fynd av blykuler avsedda för gevär och pistol inom undersökningsområdet. Notera att kartbilden visar hela kulor, inte blysplitter, en kategori som förekom i vallgravens tidigare övningsområde med dess skjutbanor. Bearbetning av mätdata: Ingvar Røjder, JLM.

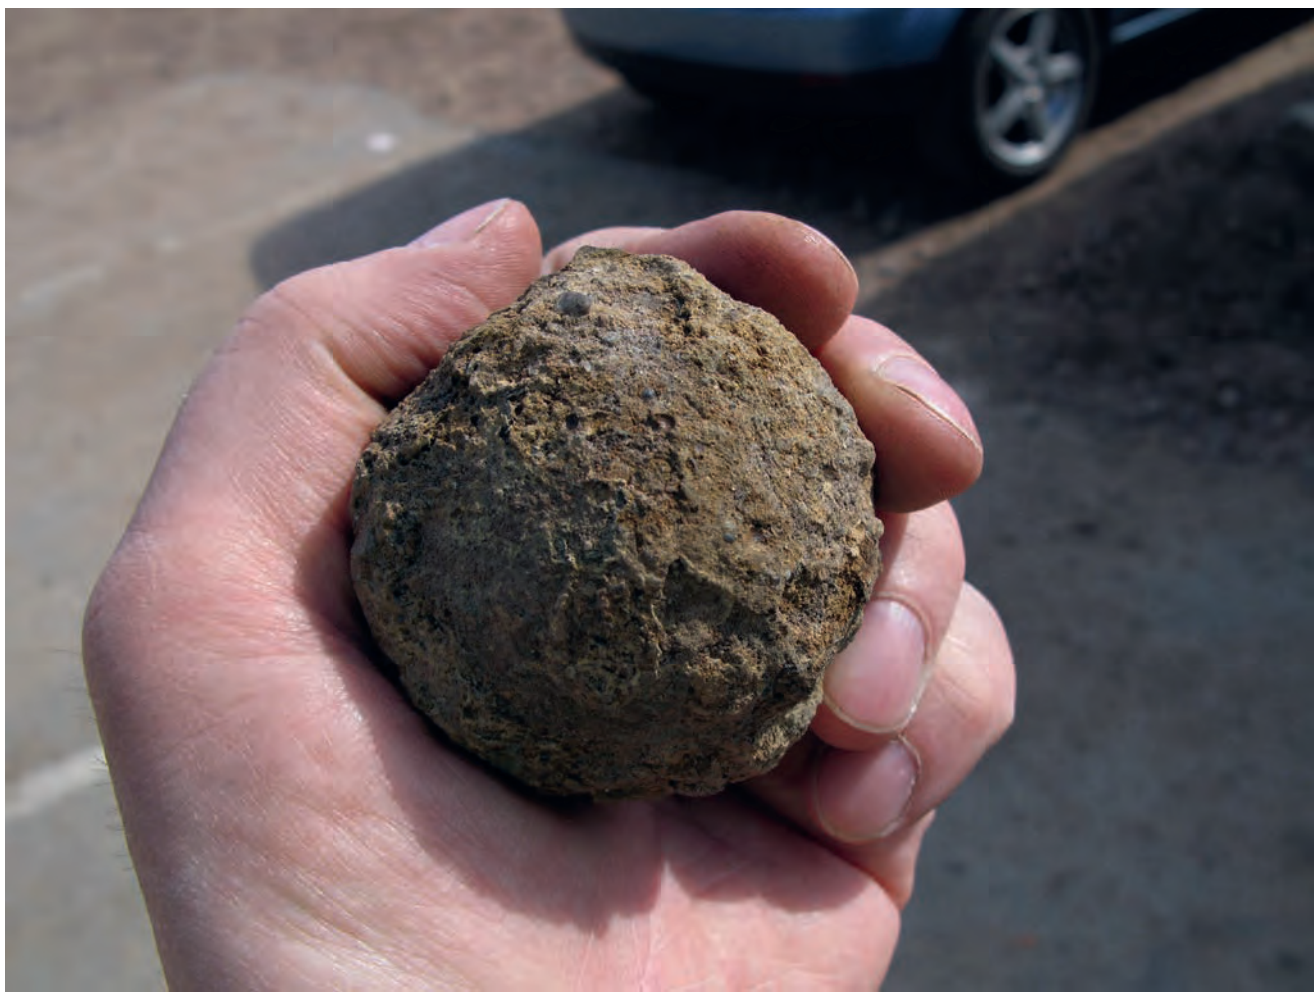
FIGUR 168. Kanonkula i fyndskick. Dess storlek motsvarar ammunition avsedd för en *falkonett*, en typ av lätt artilleripjäs som ingick i slottets *skytte* på 1560-talet (F476)..

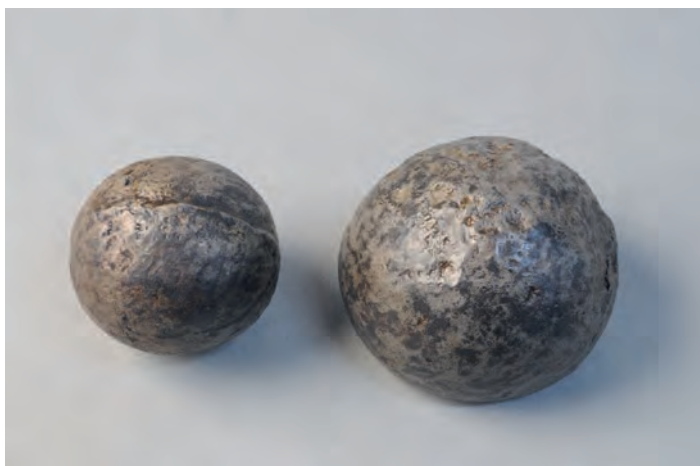
FIGUR 170. Kanonkulator med olika kaliber avsedda för slottsartilleriets kanoner (F476 vikt 567 g, F475 vikt 967 g).

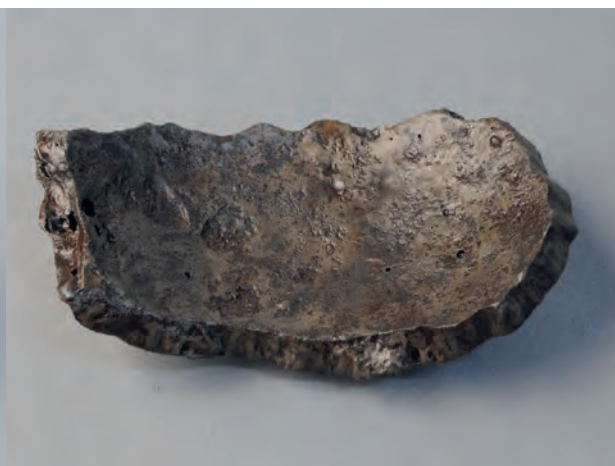
FIGUR 171. Granatskärva. Projektil avsedd för en medelstor mörsare (haubits); en kortpipig artilleripjäs som avfyrade sina projektiler i starkt krökta banor (F499).

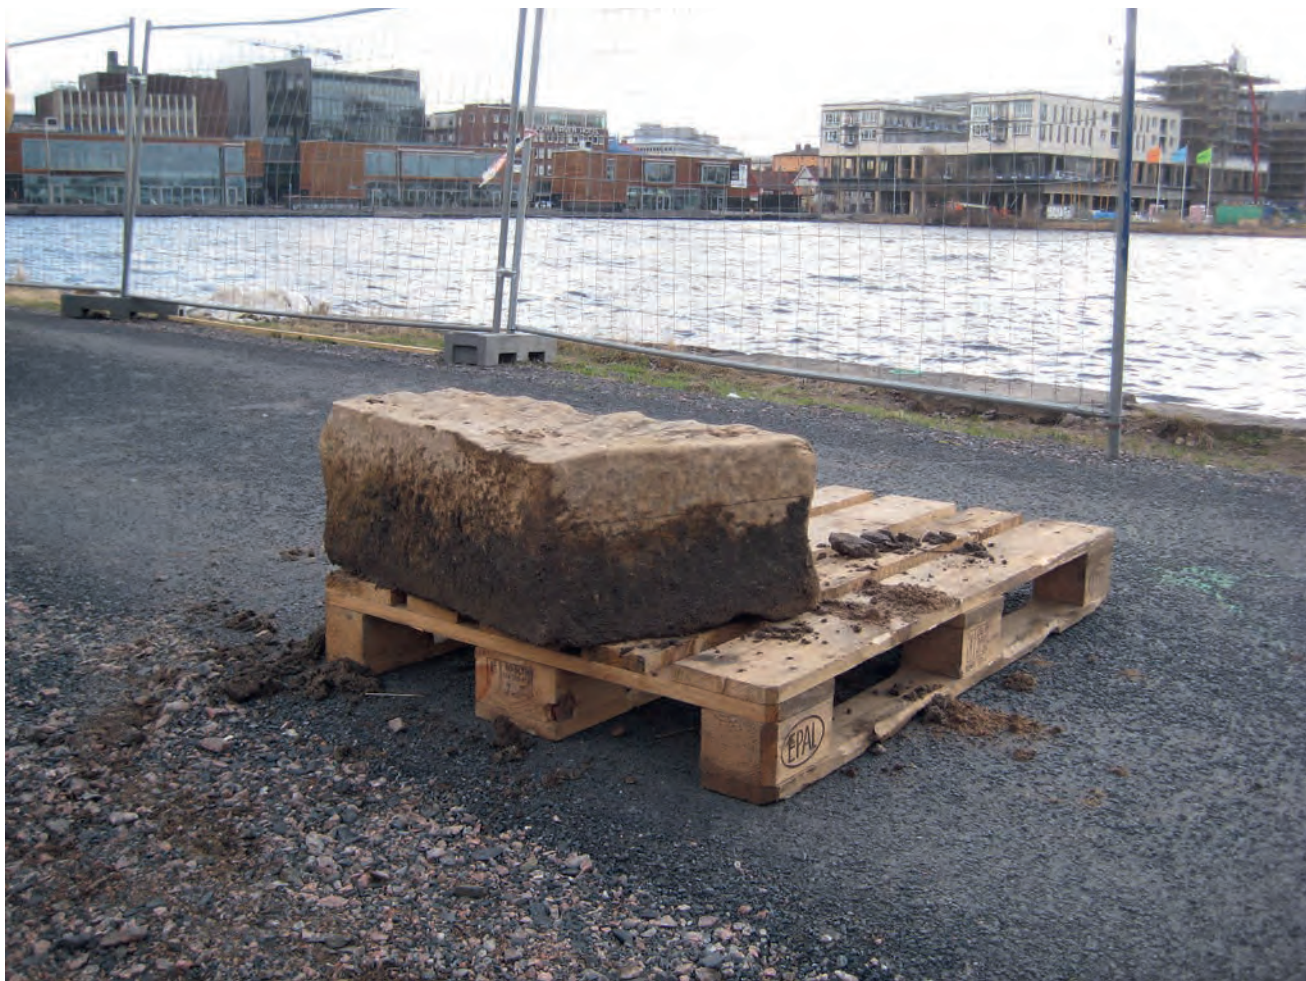
FIGUR 181. Finhugget sandstensblock försett med stenhuggarmärke i form av ett *D* eller möjligen *G*. Avsett till hörnkedja i bastion Carolus (F543)..

Flankens fasadmur mätte 18 meter och fasens samlade bredd, inklusive väggar, bör ha uppgått till mellan 9 och 10 meter. Embrassyrernas största bredd uppmättes till drygt 3 meter och den tillgängliga golvytan inne i de tre kasematterna bör ha uppgått till mellan 20 och 25 m<sup>2</sup> vardera. Dessa tre utrymmen, kanonställningarna, åtskildes av en murklack på den västra sidan som förbands med korridorens innervägg genom en valvbåge. Den inre väggen var byggd av påfallande stora, grovt tillhuggna stenblock. Innerväggen har varit slammad med vitt kalkslam och i dess överkant kunde svaga spår efter ett valvanfang konstateras. Korridoren förefaller att ha täckts av ett nord-sydligt löpande tunnvalv. Hörnen i murverket, liksom omfattningarna till fasadens kanonportar, var försedda med välhuggna sandstensblock. Flera av dessa block var försedda med stenhuggarmärken.

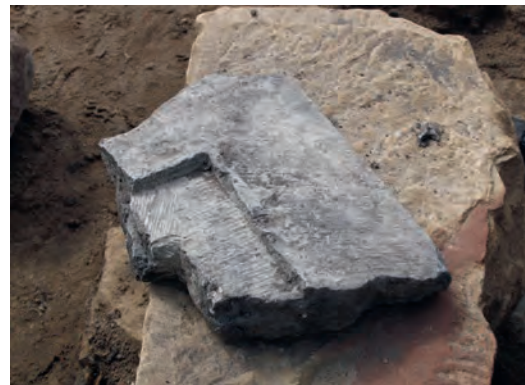
FIGUR 183 Omfattningssten avsedd till fönster, dörröppning eller möjligen en spis i renässansstil. Utförd av kalksten.

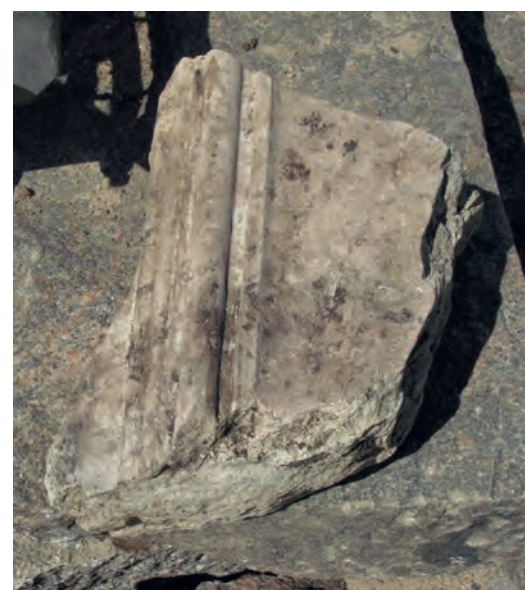
FIGUR 184 Omfattningssten avsedd till fönster, dörröppning eller möjligen en spis. Utförd av kalksten.

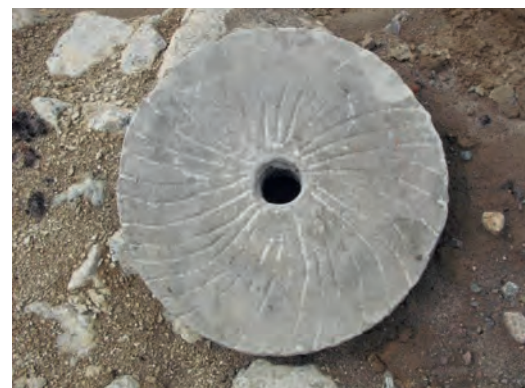
FIGUR 185. Hårt sliten kvarnsten tillverkad av sandsten. Ett spår av vardagens sysselsättningar på Jönköpings slott.

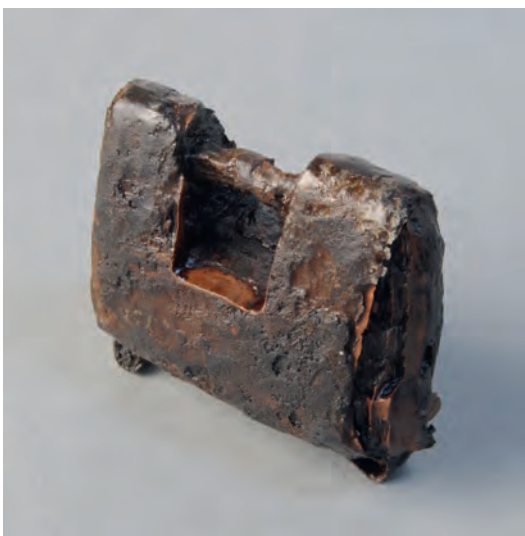
FIGUR 187. Bultlås funnet i strandzonen. Storlek passande för en mindre kista (F477).

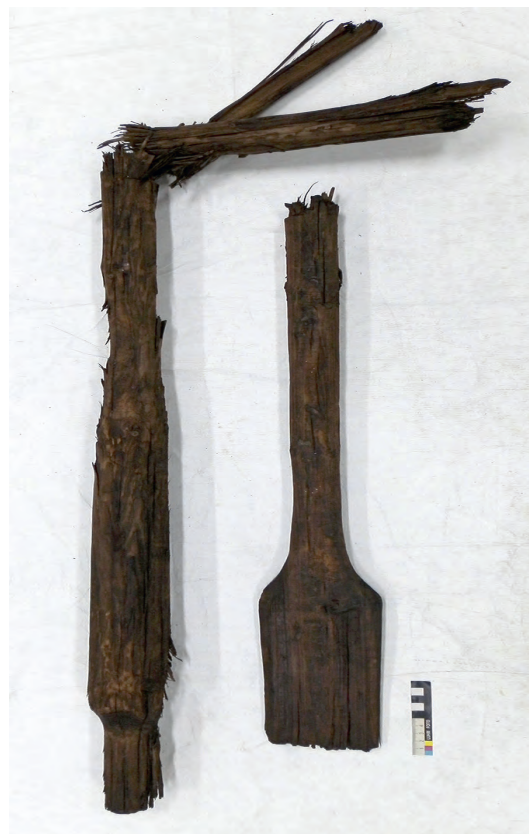
FIGUR 191. Hårt sliten åra av granträ (F545) Placerad lodrätt ner i Munksjöns botten - en riktkäpp vid bygget? Bruten i samband med schaktningen. Foto: LUHM konserveringsavdelning.

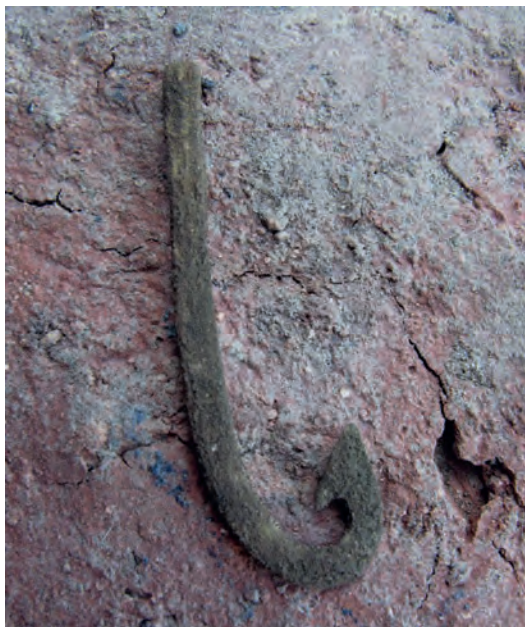
FIGUR 193. Fiskekrok i kopparlegering. Kroken har ett väl utformat mothak men saknar linögla (F284).

Bland övriga maritima relaterade föremål kan nämnas ett stycke av en tross, ett sänke av sandsten samt en ovanlig fiskekrok utförd i en kopparlegering. Kroken som saknad linögla är påfallande kraftigt utförd, är platt-rektangulär, inte rund i tvärsnittet och har ett väl utformat mothak.

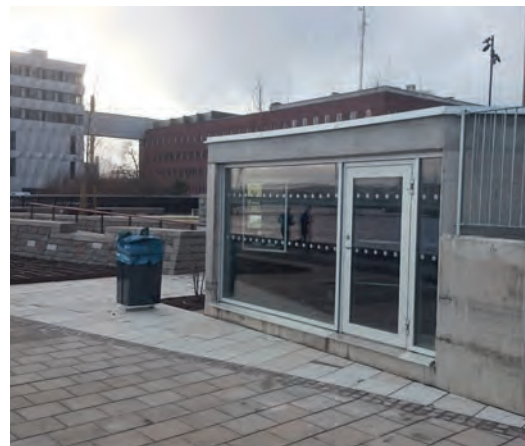
FIGUR 227. Nedgången till ruinrummet med det stora perspektivfönster som vätter ut mot gång- och cykelstråket längs Munksjöns västra strand.

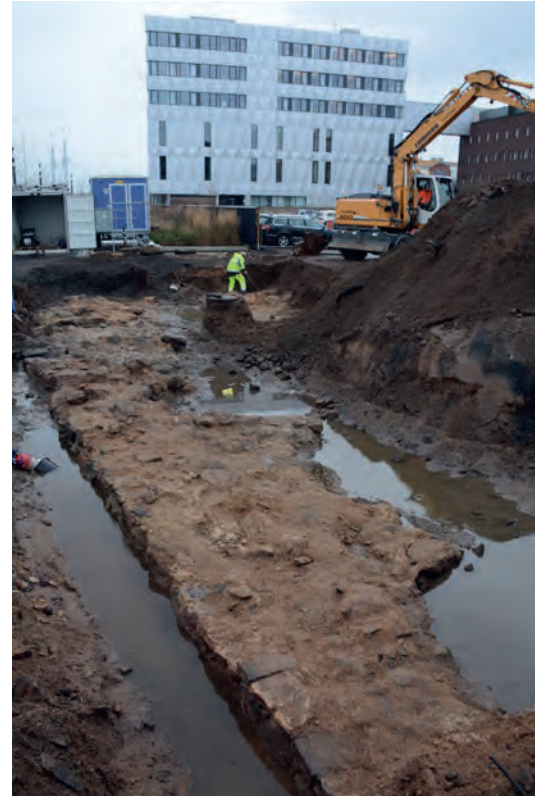
FIGUR 235. Östra fasen på bastion Carolus frilagd senhösten 2014, projekt JLM A190/14.

ruinens exakta läge och tillstånd. Kunde man hitta någon lösning som minimerade eller förhindrade ingrepp i 1600-talets murverk? Därför frilades under 1,5 vecka ett 22 meter långt parti av bastionens östra fas, inklusive tre kanonnischer och den bakomliggande förbindelsekorridoren. Trots att undersökningen får betraktas som begränsad till sin omfattning inhämtades viktig kompletterande information om bastionens byggnadshistoria och plan samtidigt som den primära uppgiften löstes. Ruinkomplexet lokaliserades exakt i plan och nivå, vilket föranledde en lösning med snett borrade och injektionsgjutna jordankare (Pettersson 2016a). De arkeologiska resultaten kunde bakas in i planerna för den kommande Bastionsparkens detaljutformning.

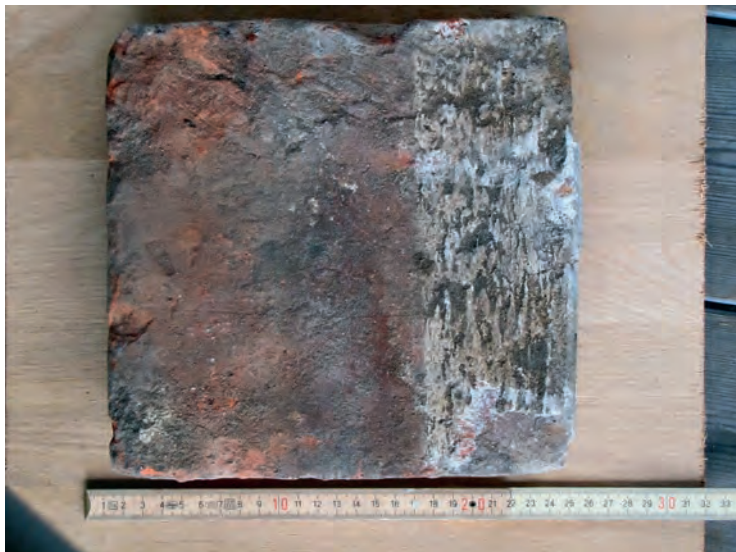
Ordinärt murtegel med mejselhuggen avfasning. Att det är långsidan som är avfasad, inte kortsidan, är ovanligt men visar att det med stor sannolikhet handlar om en enkel sockel, förmodligen exteriört. Bilden nedan visar Tensta kyrka i Uppland, byggd i början av 1300-talet.

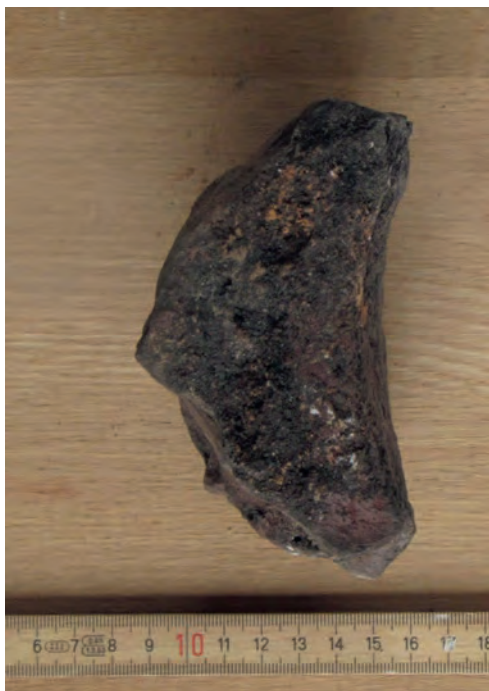
4.

Svårt skadat tegel med konkav sida. Troligen har det varit del av en portal. Typen finns i mitten av 1200-talet i Sko klosterkyrka (Thordeman fig. 24; jfr nr 1) och omkring 1400 i Hälsingborgs Mariakyrka.

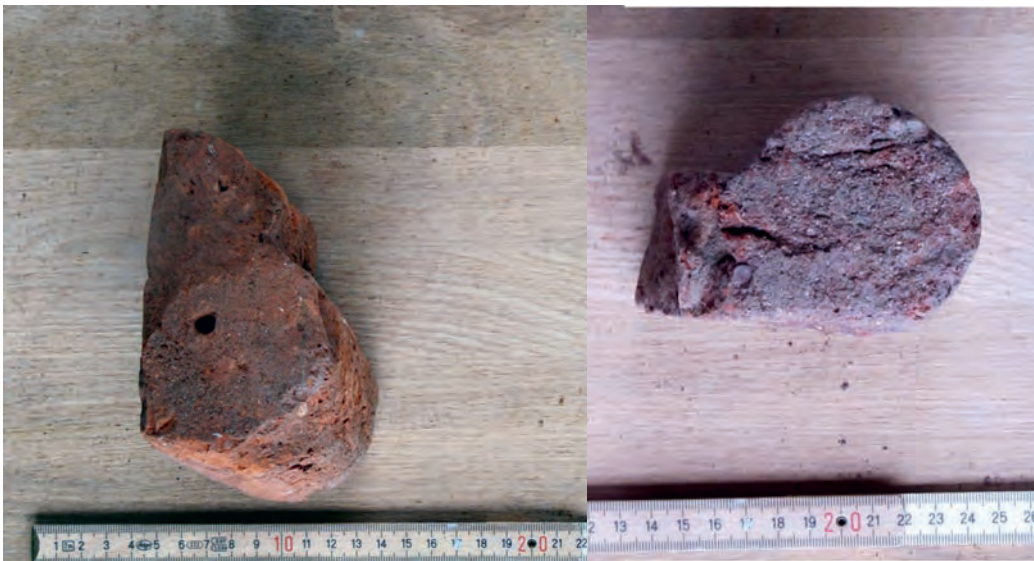
8.

Två portal- eller fönstertegel av en mycket användbar typ, helt enkelt en rundvulst med skaft. Att den ena har hål efter mallen men den andra inte tyder på att de tillverkats vid olika tider, men de har samma mått. Återigen finns motsvarigheten till ett Jönköpingstegel i Sko klostervästportal.

Typen användes under hela medeltiden.

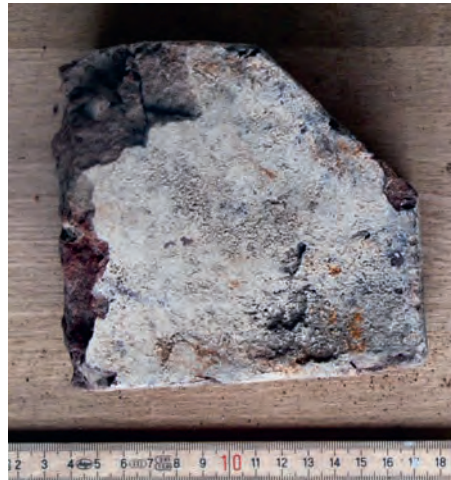
## 9.

Två murtegel med avfasat hörn. En förnyad granskning av det vänstra skulle behövas för att avgöra om avfasningen är gjord före eller efter bränningen. De två är inte identiska, men de kan behandlas samfällt.

Typen förekom under hela medeltiden, i portaler, fönster och gesimser. Den användes redan i Sigtunas dominikankyrka i mitten av 1200-talet (Thordeman fig. 23).

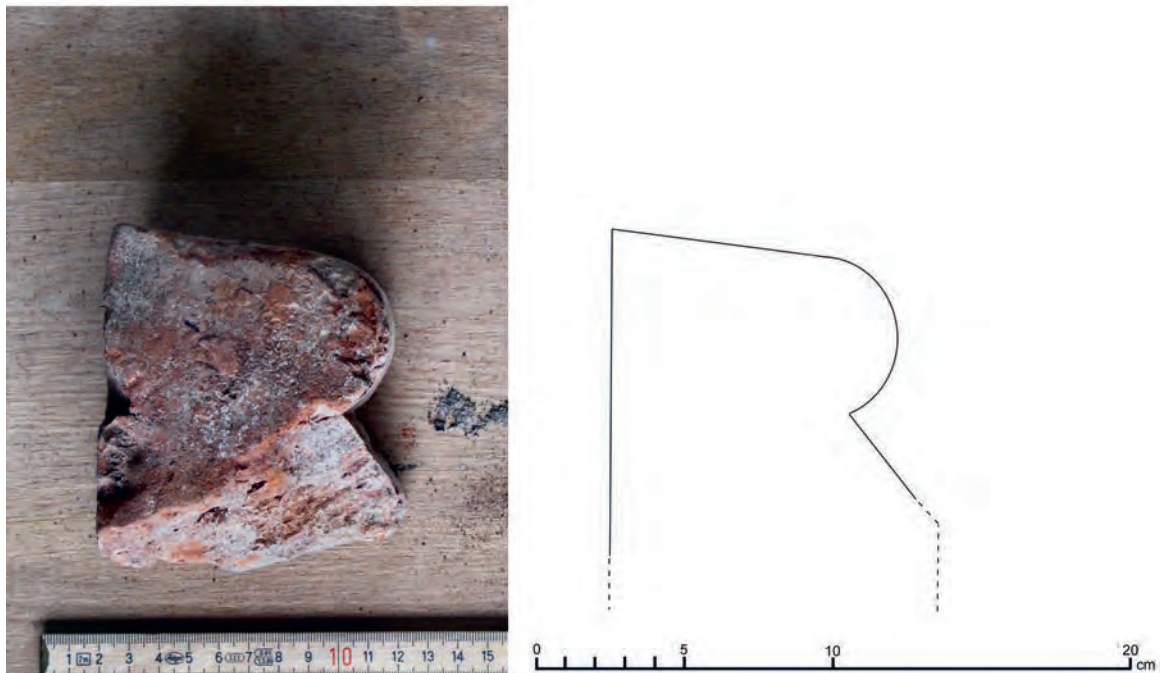
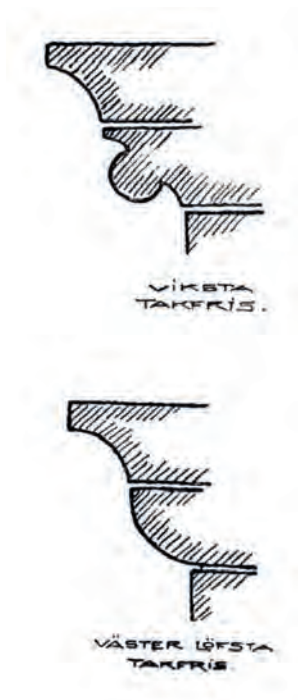
10.

Detta tegel saknar motsvarigheter i anlitad litteratur. Formen är klar: en vulst bredvid en rak inskärning. Men hörnet uppe till vänster i bild är inte 90°, och vulsten är asymmetrisk. Teglet har inte kunnat användas i en portal med skiften lagda vinkelrätt mot varandra. Det gör att det sannolikt har hört till en gesims eller fris, här exemplifierad i ett par senmedeltida Upplandskyrkor (Boëthius fig. 7). Inget dateringsunderlag finns.

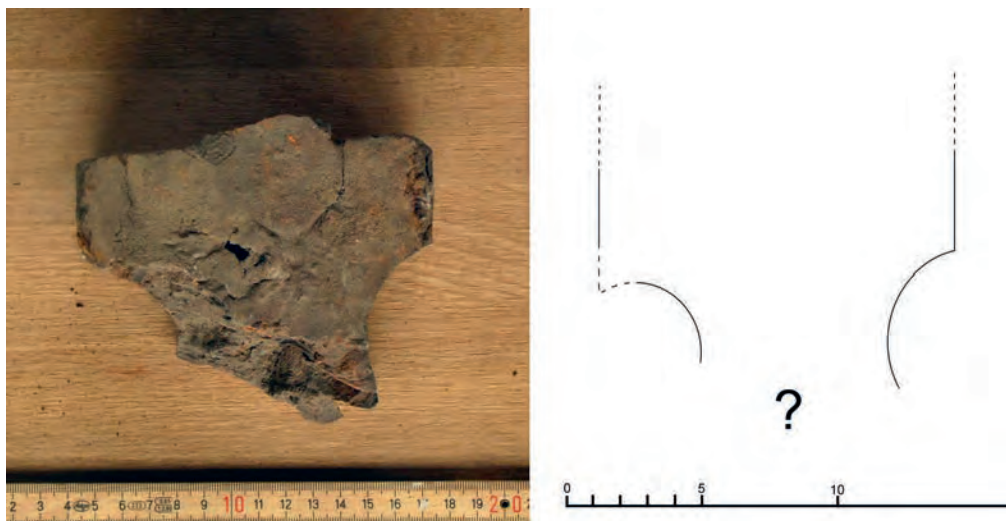
## 11.

Murtegel med två runda inskärningar. Inskärningarna har olika diameter. Trots det fragmentariska tillståndet går teglet att identifiera: det har suttit i en utvändig ytdekoration bestående av ornamentala försänkningar. Troligen har bottnarna varit vitputsade. Ett exempel finns på Åbo domkyrkas högkor från andra hälften av 1300-talet (Drake fig. 121; sektion till vänster).

Den nästan kakelartade dekorationstypen finns framför allt söder om Östersjön, och det är möjligt att en granskning skulle kunna påvisa direkta paralleller till Jönköpingsteglet.

Detta tegel visar hög ambitionsnivå.

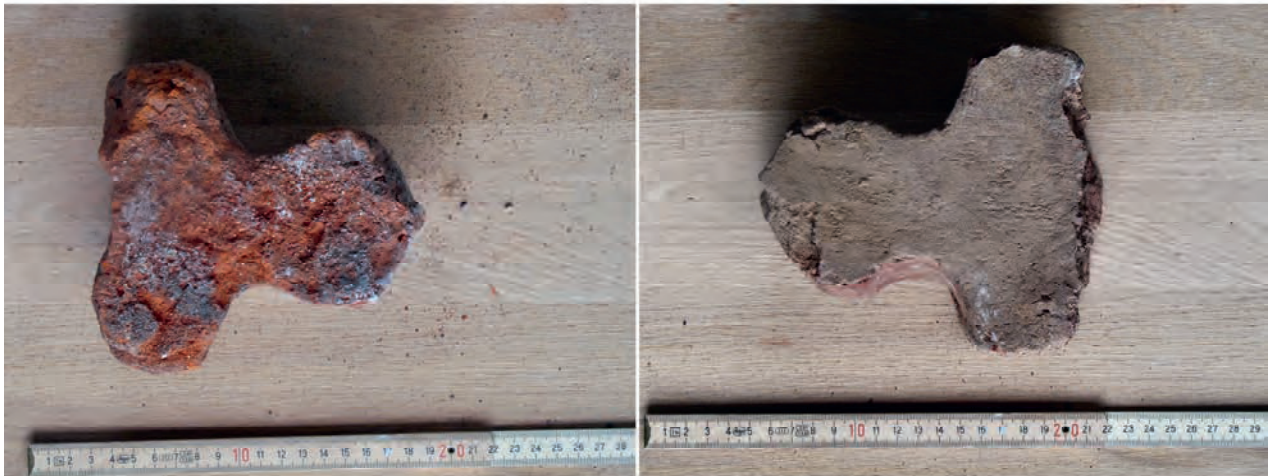
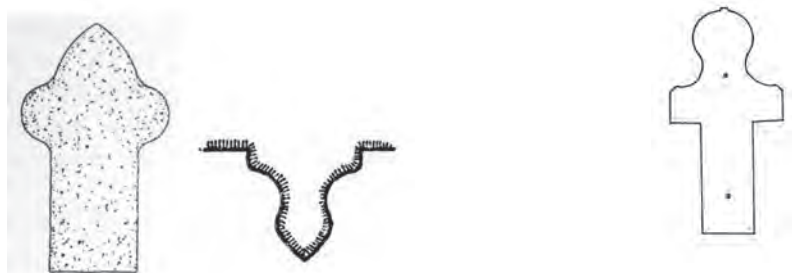
1.

Två exemplar av treklöverformad valtribba med näsa på mittvulsten.

Grundformen var mycket frekvent och fanns i en rad varianter. Vanligast var att låta vulsterna möta varandra i spetsig vinkel, och i franciskansammanhang finns den formen i Riddarholmskyrkan i Stockholm omkring 1300 liksom i två odaterade exempel från Ystads franciskankonvent (Olsson fig. 38; Roland fig. 9). I Riddarholmskyrkan ingår denna typ även i korets väggpelare.

Jönköpingsteglens mjuka möten mellan vulsterna finns antydd i Alsnöpalatset från 1270-talet och utbildad i Hälsingborgs Mariakyrka från 1400-talet (Thordeman fig. 11; Mårtensson fig. 168). I Vadstena klosternorra länga, i murverk från tidigast slutet av 1300-talet, finns en liknande typ som även har näsa (Anderson pl. 45).

Någon exakt motsvarighet till Jönköpingsteglen har inte påträffats inom undersökningen, men likheterna med Vadstenateglet skulle ge en senmedeltida datering. Den tämligen djupa profileringen tyder på höga ambitioner.

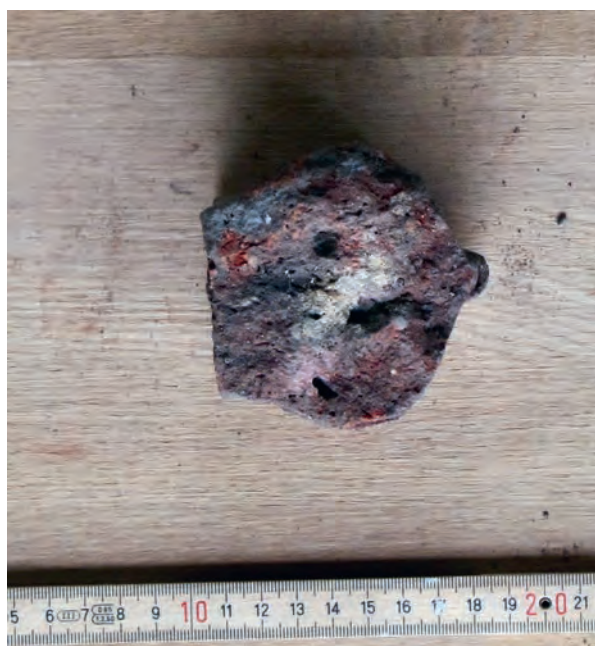
## 2.

Denna vulst med näsa kommer från ett tegel med samma form som ovanstående – att sidorna börjar svänga ut strax innan brottytan visar att det hade liknande mjukt insvängda anslutningar mellan vulsterna. Formerna är emellertid inte identiska, och det är 10% mindre, en skillnad som inte var acceptabel i en valribba. Det kommer därför från ett annat välvt utrymme. Placeringen av nr 1–3 diskuteras nedan under nr 6.

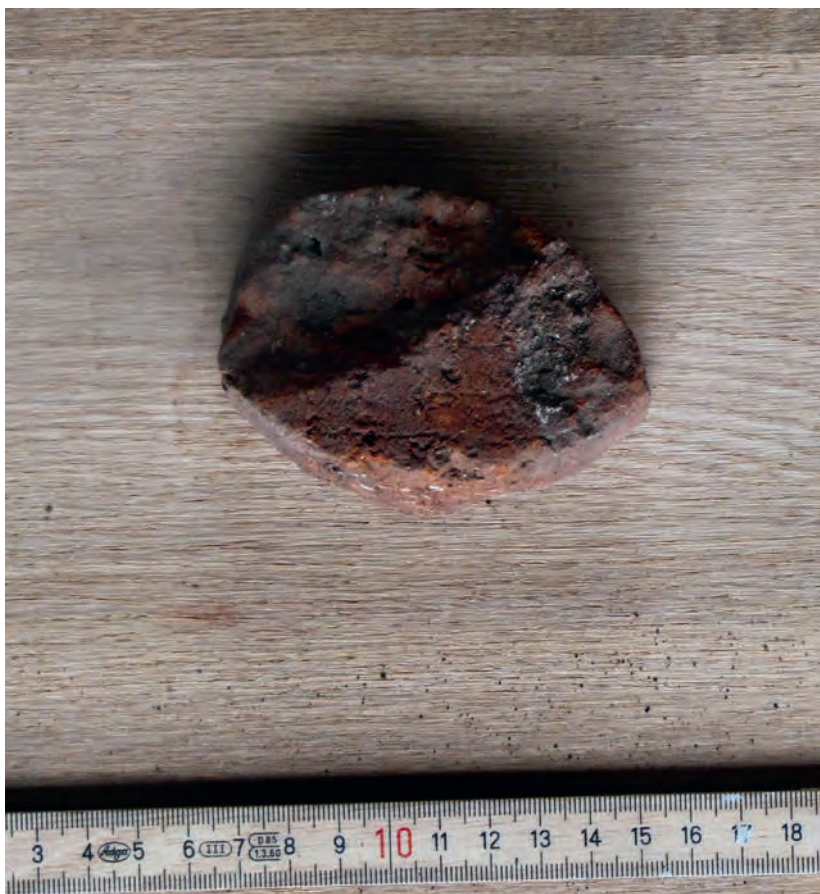
4.

Spetsoval vulst, säkerligen från en treklöverribba. Antydning till hål efter mallen syns, vilket gör det troligt att detta är mittvulsten. Formen är den samma som i nr 5 nedan, men måtten är betydligt mindre. Det kan inte uteslutas att den utgjorde mittvulst i nr 3.

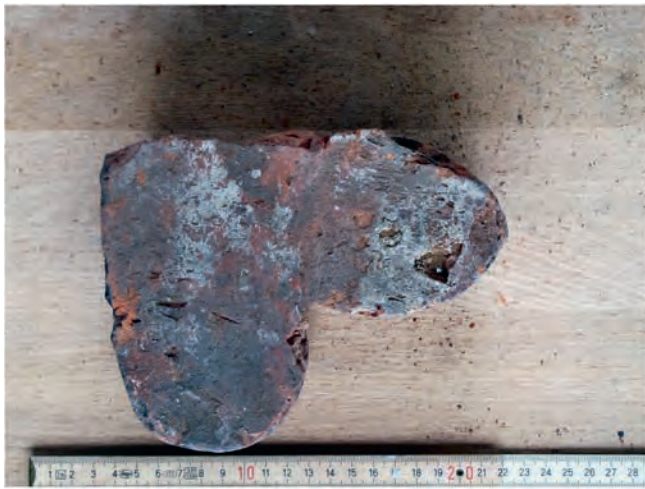
6.

Detta tegel har haft samma stora mått som nr 5. Brottytorna skulle behöva granskas på nytt, men det förefaller ha haft den treklöverform som utvisas till höger. Anslutningen mellan vulsterna bildar en spetsig innervinkel, till skillnad från den rundade inskärningen hos nr 2. Skillnaderna mellan de stora ribbteglarna diskuteras nedan under nr 7.

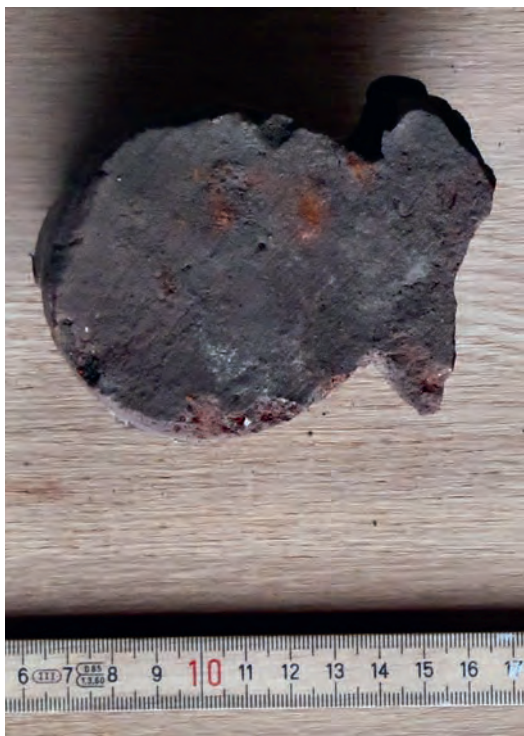
8.

Denna vulst kommer troligen från en treklöverformad valv- eller knektribba eller från en stavpost i ett fönster. Den kan inte ha utgjort mittvulst i ovanstående nr 3, eftersom sidovulsterna inte rundas på samma sätt.

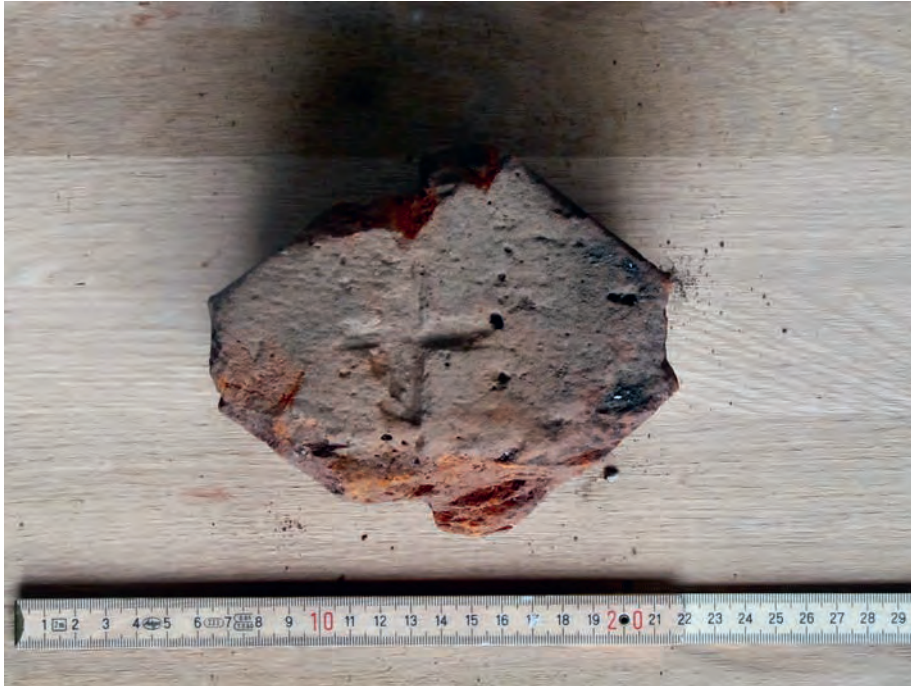
1.

Tegel av svårbestämd typ med korsmärke intryckt i den våta leran. Korsmärkta tegel från slutet av 1200-talet finns från Riddarholmskyrkan (Olsson fig. 38) men är även belagda från senmedeltiden (meddelat av Tanja Ratilainen).

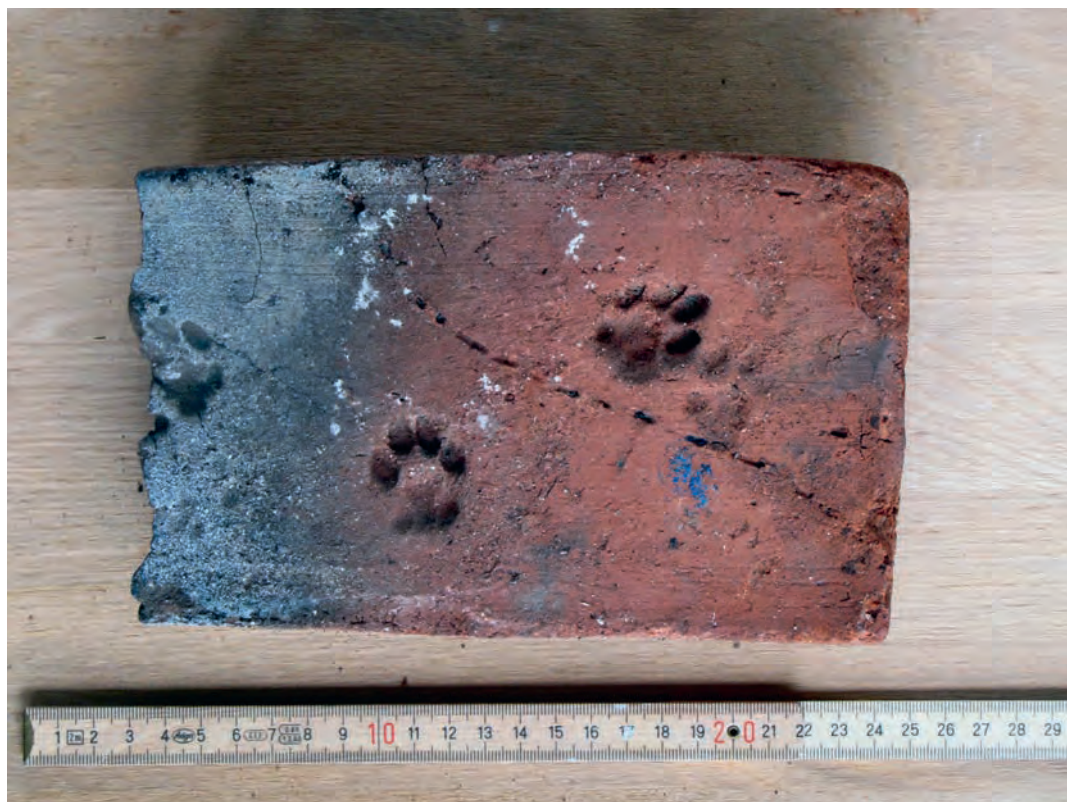
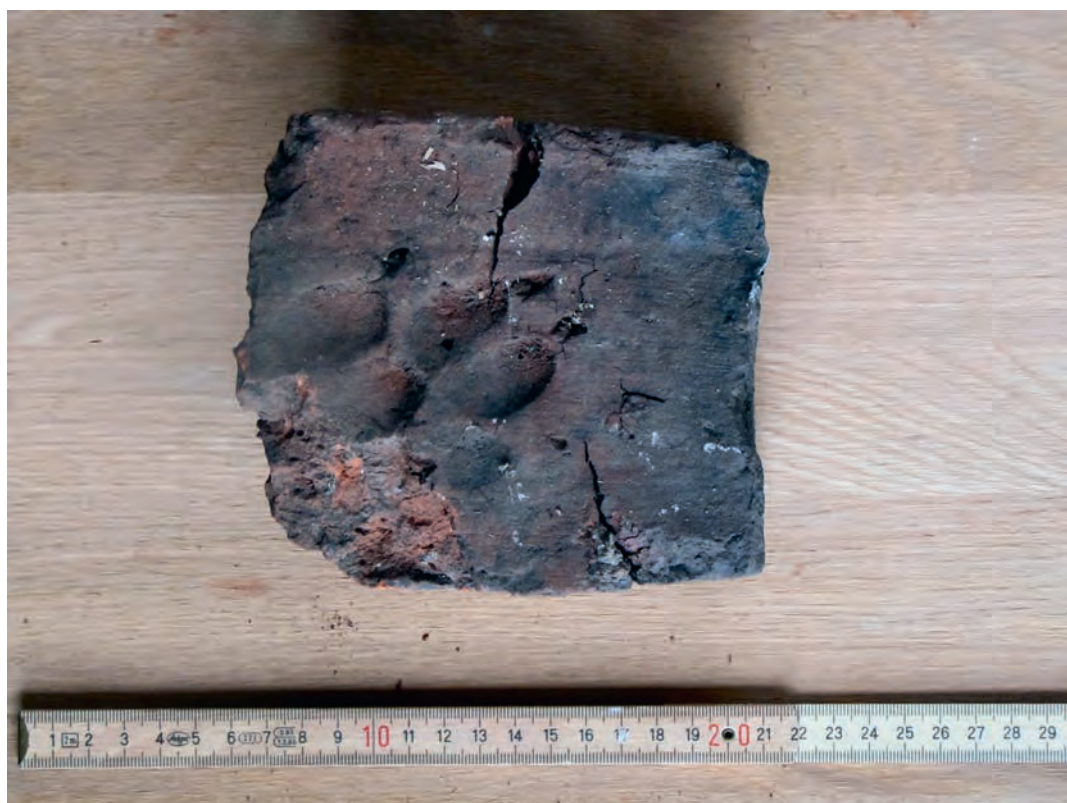
2–3.

Två murtegel med tassavtryck från torkningen. Djuravtryck är inte ovanliga i medetida tegel.

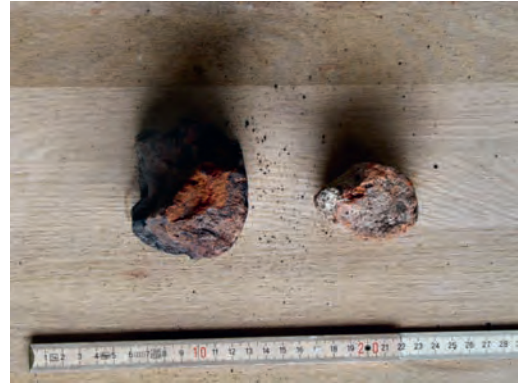
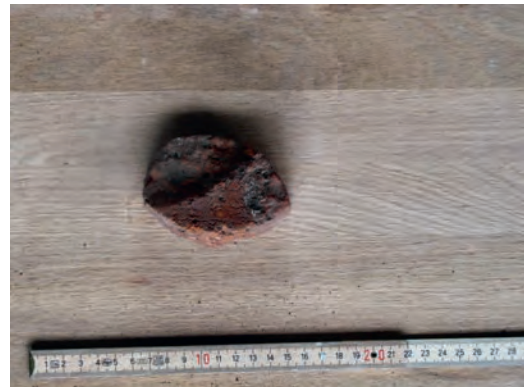
4.

Diverse fragment av formtegel, främst vulster. En granskning av diametern skulle göra att flertalet kunde identifieras som troliga fragment av någon av de ovanstående typerna. Om något av dem skulle avvika i måtten betyder det att ytterligare en typ funnits i Jönköping, men det skulle inte gå att avgöra formen med hjälp av enbart en lös vulst.

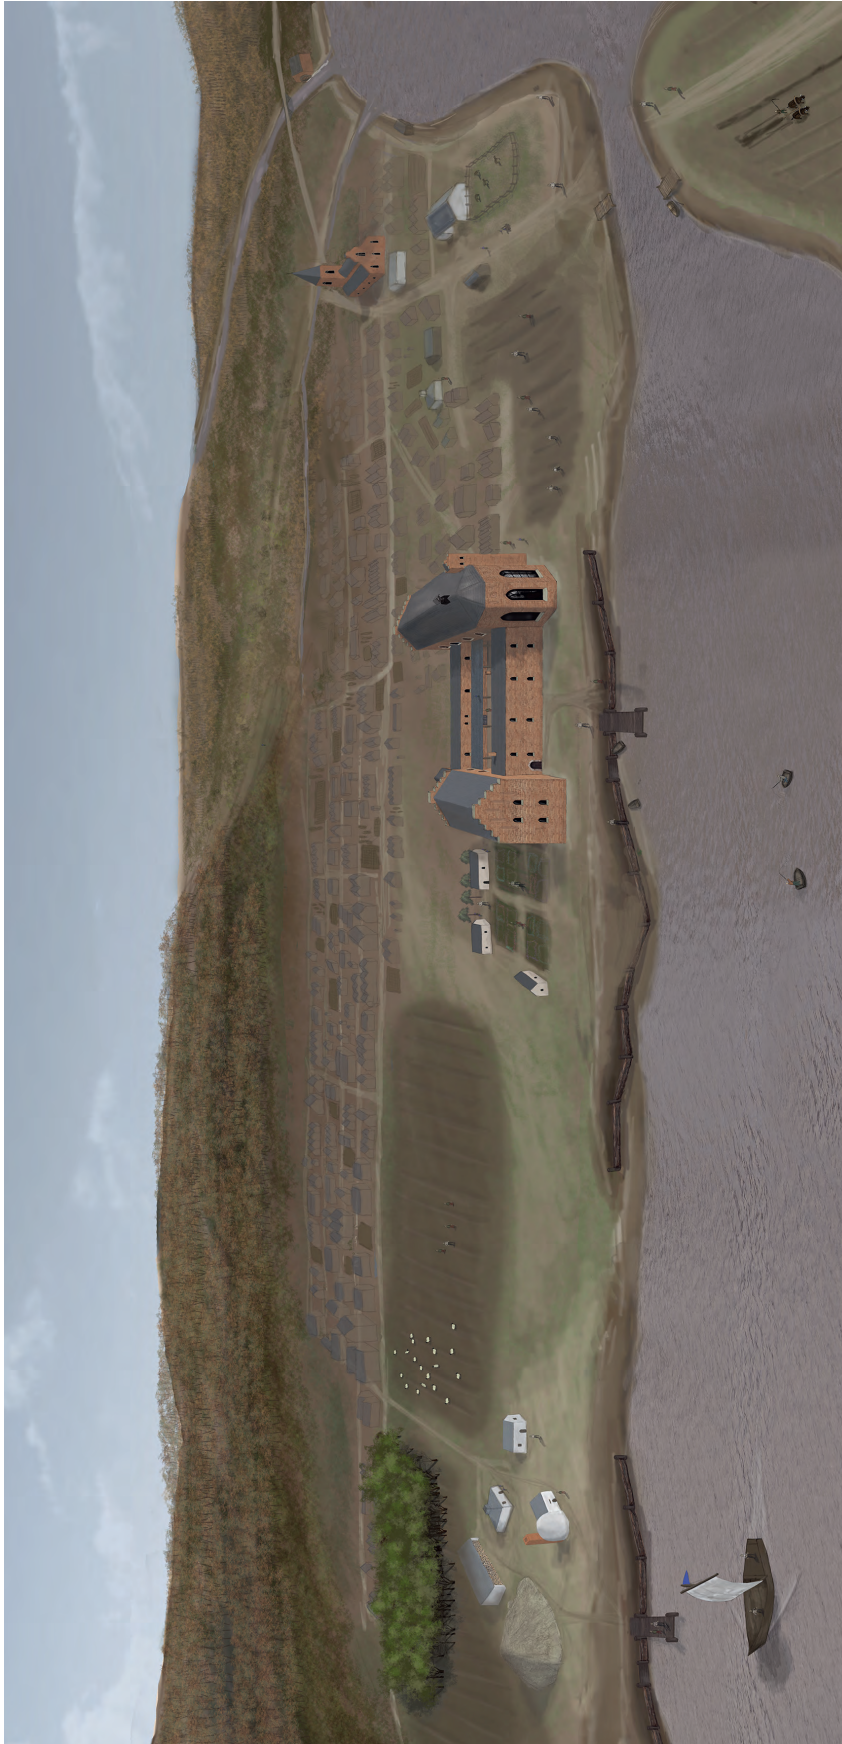
Jönköpings franciskanerkloster ca 1450. Rekonstruktion utförd av Rich Potter, Göteborgs Universitet 2012.
