# JÖNKÖPINGS SLOTT

## – bastion Carolus, sjömuren och stranden

Arkeologiska för- och slutundersökningar inom RAÄ-nr Jönköping 49:1, 50:1 och 137:1, Jönköpings slott, år 2012–2013 inför bostadsbyggnation och ny lokalgata inom kvarteret Väster 1:1 och Götaland 5, Jönköpings stad och kommun, Jönköpings län.

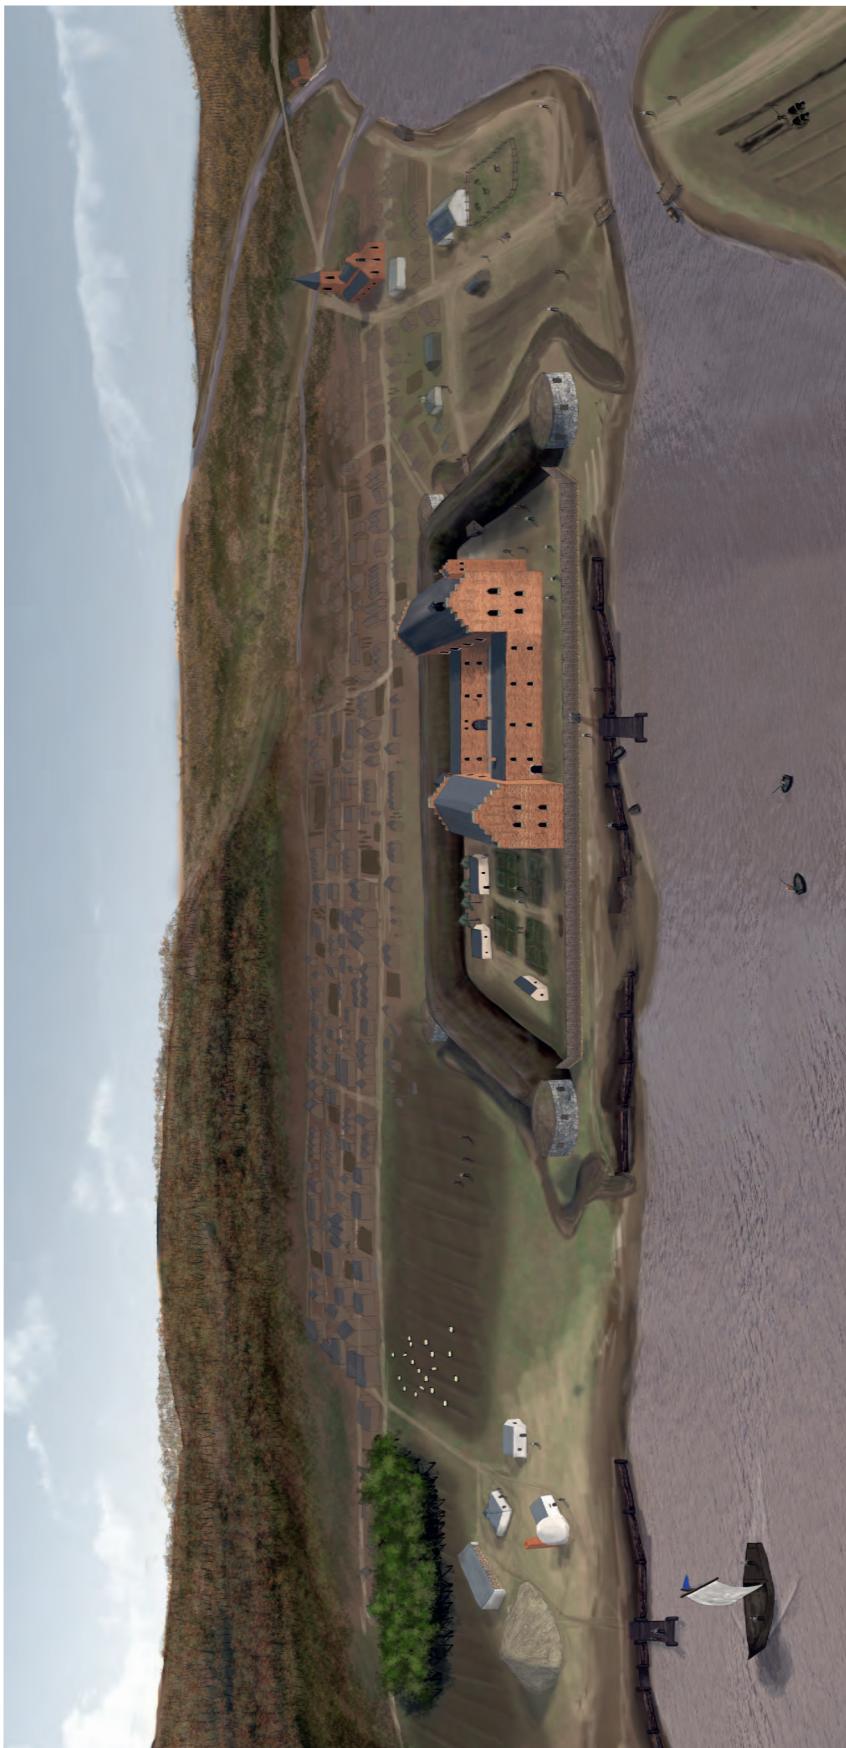
Gustav Vasas befästa slott  
ca 1560. Rekonstruktion  
utförd av Rich Potter, Gö-  
teborgs Universitet 2012.

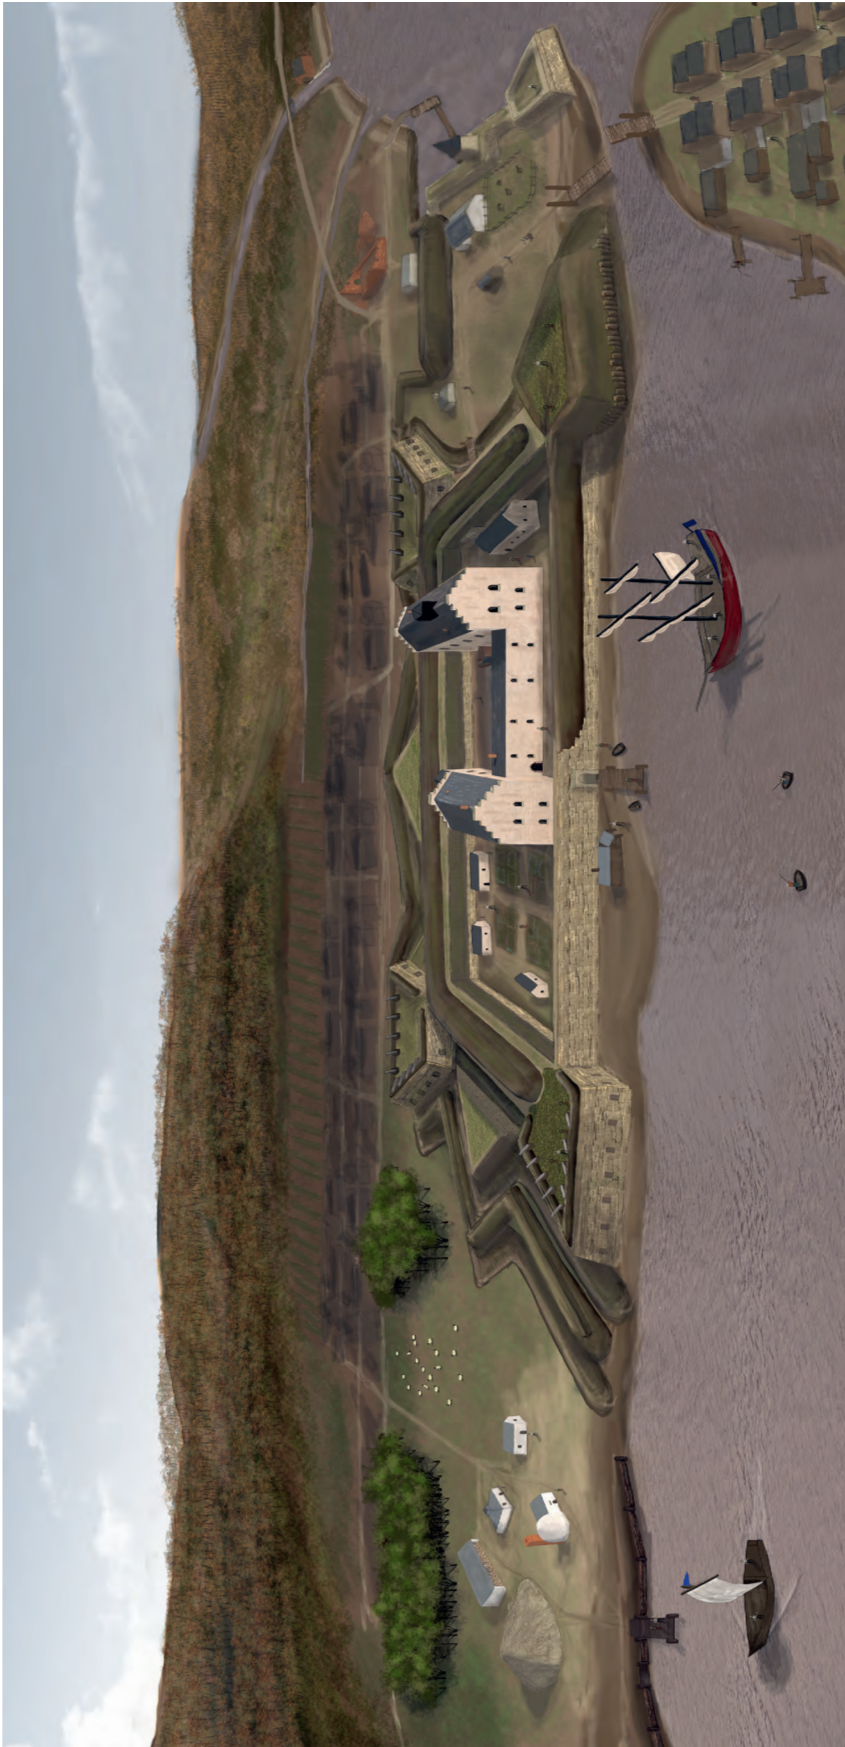
Riksfästningen Jönköpings slott ca 1650. Rekonstruktion utförd av Rich Potter, Göteborgs Universitet 2012.
