# Hjärtlandas väg

*Kulturhistorisk förstudie inför ombyggnation av väg 761  
genom riksintresse för kulturmiljövård, nr 17, Jönköpings  
län.*

*Hjärtlanda socken i Sävsjö kommun  
Jönköpings län*

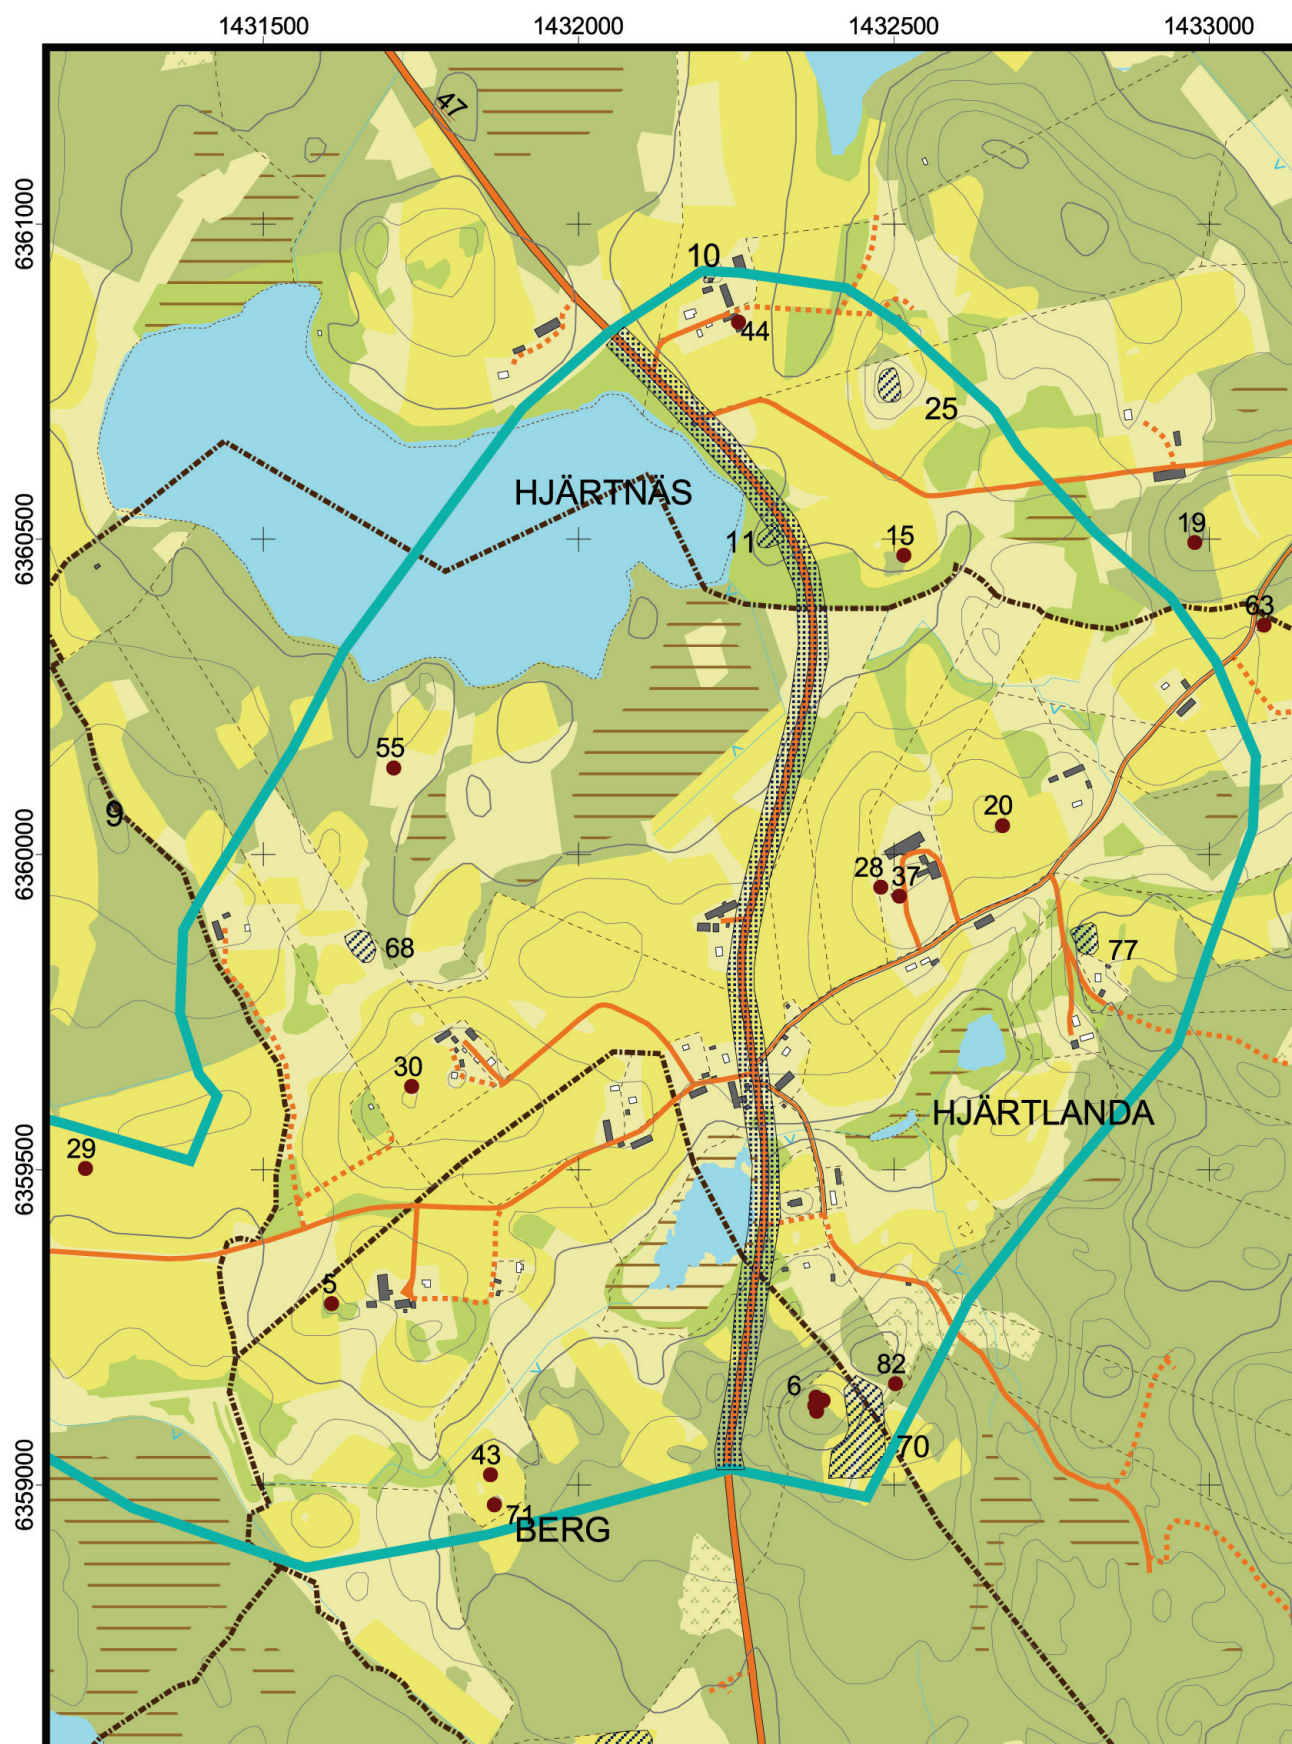
FIGUR 1. Utdrag ur ekonomiska kartans blad 6E 2g, 6E 1g. Skala 1:12 000. Rikssintresset nr 17 är markerad med blå ram. Planområdet är markerad med skraffering.

TABELL 1. Fornlämningar och andra kulturhistoriska lämningar i anslutning till planområdet och inom Riksintresse nr 17, Hjärtlanda. Från söder mot norr (FIGUR 1). Med färg redovisas en tolkning av fornlämningarnas ålder. För vissa borttagna gravar är det svårt att avgöra ålder, samt för gravfält med blandade gravformer. Periodangivelserna är således ungefärliga (se under tabellen).

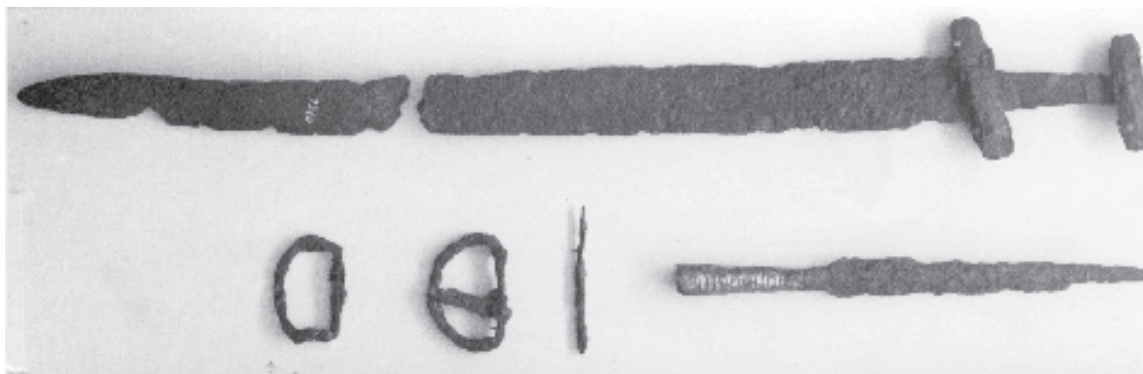
FIGUR 2. Fynd från en plundrad grav, troligen en hög med kärnröse, i Hjärtlanda, RAÄ nr 28. Fyndet har inv nr 7320 i Jönköpings läns museums samlingar. Den vikingatida spjutspetsen har ett rombiskt mönster av inlagd silver på holken. Foto: Jönköpings läns museum.

järnålder är belägna på Hjärtnäs ägor inom riksintressets norra del. RAÄ nr 28 är i detta sammanhang intressant. Uppgifterna om en borttagen ensamliggande grav under ett ”större stenrör” gav först associationer till bronsålder eller äldre järnålder, men fynden, ett svärd och en spjutspets med silvertauschering förefaller datera graven till yngre järnålder. Spjutspetsen eller lansspetsen har en silvertauschering med ett mönster av liggande romber uppför holken (FIGUR 2). Bladet har en rombisk karaktär och dateras utifrån liknande fynd till vikingatid. Möjligen kan man utifrån spjutspetsens form datera det mer nöjaktigt till 900-tal men eftersom resten av fyndet (”åtskillige spännen och hyskor..” se RAÄ nr 28 i tabellen ovan) saknas är en mer noggrann datering svår att göra (Thunmark-Nylen et al, 1981:251, Rud, 1973:304-305, Burenhult 1999:387, figur 285, s 402, figur 287a-b). Möjligen har den borttagna graven varit en hög och inte ett röse. Att det i beskrivningen sägs ha rört sig om ett ”större stenrör” syftar måhända till ett kärnröse.

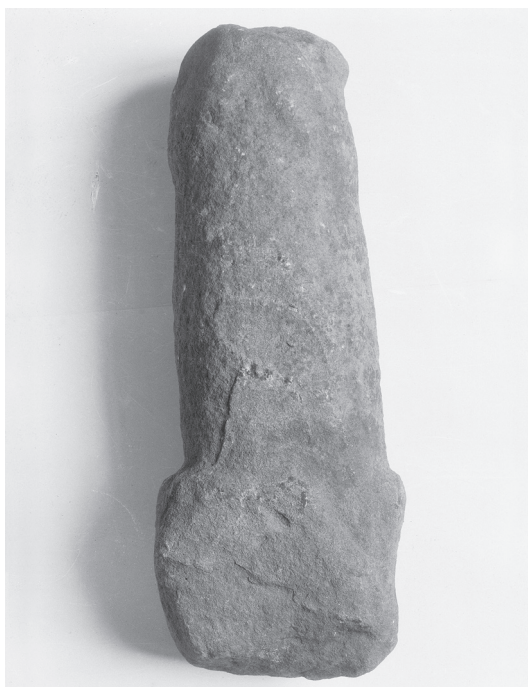
FIGUR 3. Fallosstenen som "hittades i början av 1900-talet i kyrkogården". Skulpturen kan vara tillverkad under 1100-talet av en stenarbetare vid Hjärtlanda kyrka. Stenen gavs senare som gåva av församlingen till Statens Historiska Museum. Foto: ATA.

skulpturen är gjord i sandsten är det givetvis inte omöjligt att skulpturen gjorts av någon stenarbetare från den hytta som byggde Hjärtlanda kyrka.

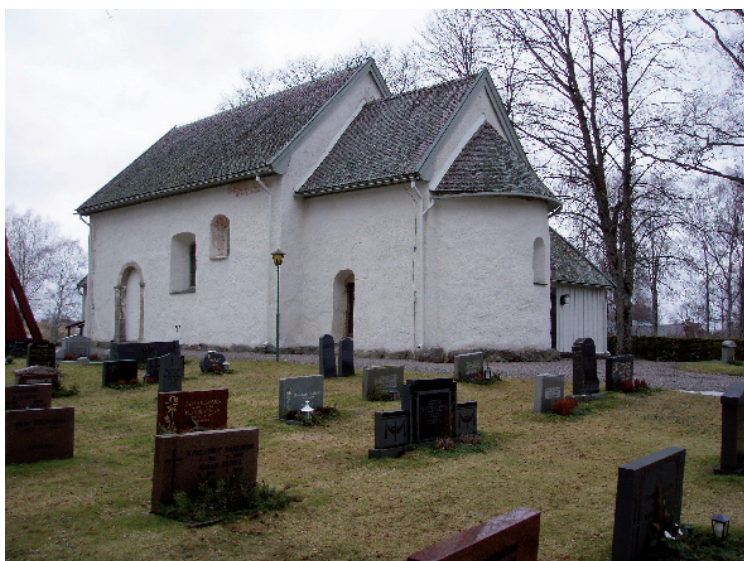
FIGUR 4. Hjärtlanda kyrka från sydöst. Hjärtlanda och Vallsjö kyrka är de minsta av njudungskyrkorna. Vallsjö socken är tillika en av länets minsta socknar. Socken återgår troligen på ett medeltida godscomplex med huvudgård och underlydande gårdar. Foto: Ådel V. Franzén.

Av de ca 12 ursprungliga absidkyrkorna finns ett flertal kvar som ruiner, men det går ändå att få ett bra grepp om deras ursprungliga form. Den lilla kyrkan i Hjärtlanda har med största sannolikhet varit en patronatskyrka upprättad på eget initiativ av en storman/kvinna (FIGUR 4). Ur den yngre järnålderns stormannaätter kom en frälseklass att utkristalliseras under tidigmedeltid. Under medeltid fanns en huvudgård i socknen där Cecilia Elofsdotter (gift med riddaren Magnus Karlsson (Lejonbalk)) år 1278 utfärdade ett testamente (Hansson 2001:246). En hypotes är att Hjärtlanda socken ursprungligen bestod av ett storgårdskomplex med rötter i förhistorisk tid. I samband med kyrkobyggande och sockenbildning kom det tidigare storgårdens domäner att fortleva in i medeltid som ett huvudgårdskomplex med huvudgård och underlydande gårdar under det tidigmedeltida småländska frälset.

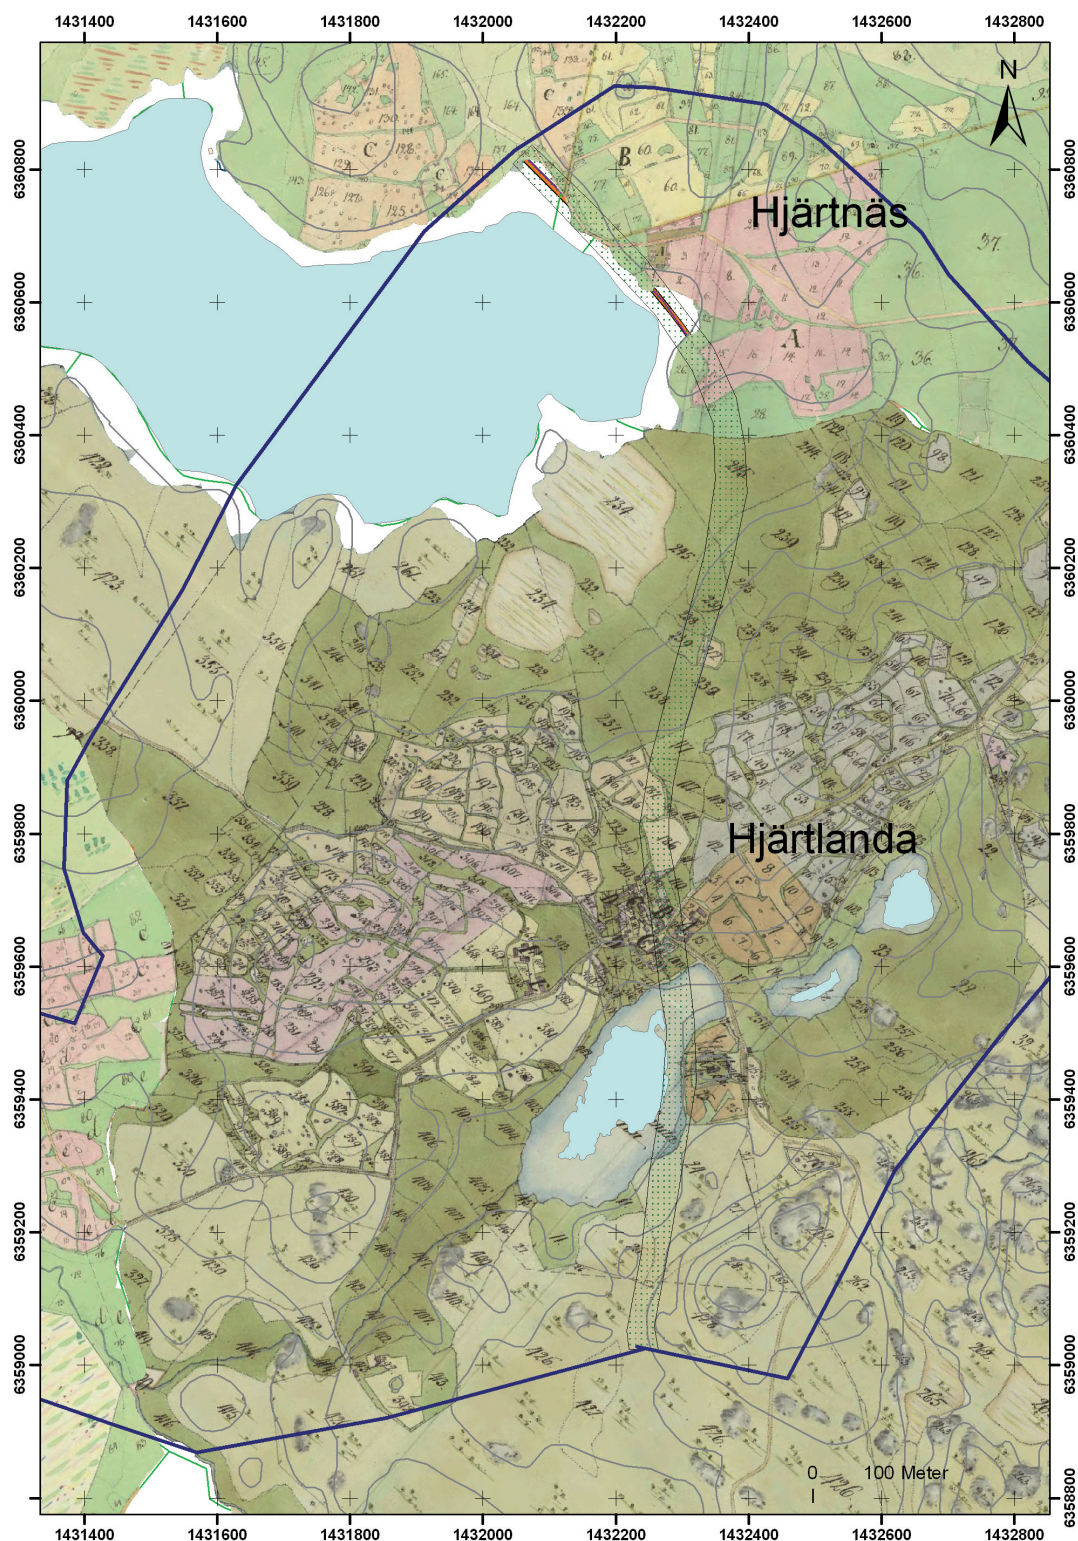
FIGUR 5. Sjösenkningens påvekan på landskapsbilden framgår tydligt genom jämförelser mellan storskifteskartorna från byarna Hjärtlanda och Hjärtnäs och dagens ekonomiska karta. Även bebyggelsestruktur och vägnätets dragning har ändrats fullständigt på 200 år. Vid Hjärtnäs skymtar dagens vägsträckning utanför storskifteskartans kant på mark som tidigare var sjöbotten eller strandkant. Planområdet är markerat med tjock prickad linje, riksintressets avgränsning med blå heldragen linje.

Hjärtnäs bebyggelse låg kring 1800-talets början mera spridd och bestod av tre gårdstomter en bit ifrån varanda belägna intill Hjärtländssjöns strand (FIGUR 5). Även här har sjösänkningen och anläggandet av en väg i det område som tidigare var sjöbotten förorsakat ett brott i landskapets tidigare organisation och vi kan i dag svårigen känna igen och förstå strukturerna i det tidiga 1800-talets landskap som kanske även var medeltidens landskap. De gårdslägen som fanns vid storskiftet är idag övergivna och Hjärtnäs nuvarande bebyggelse ligger i uppdragna lägen. De gamla gårdslägena för den sydligaste gården är i dag övergiven och utgör således en fast fornlämning. Den nuvarande vägen passerar dikt intill och möjligen kan en breddning medföra att fornlämningen berörs.

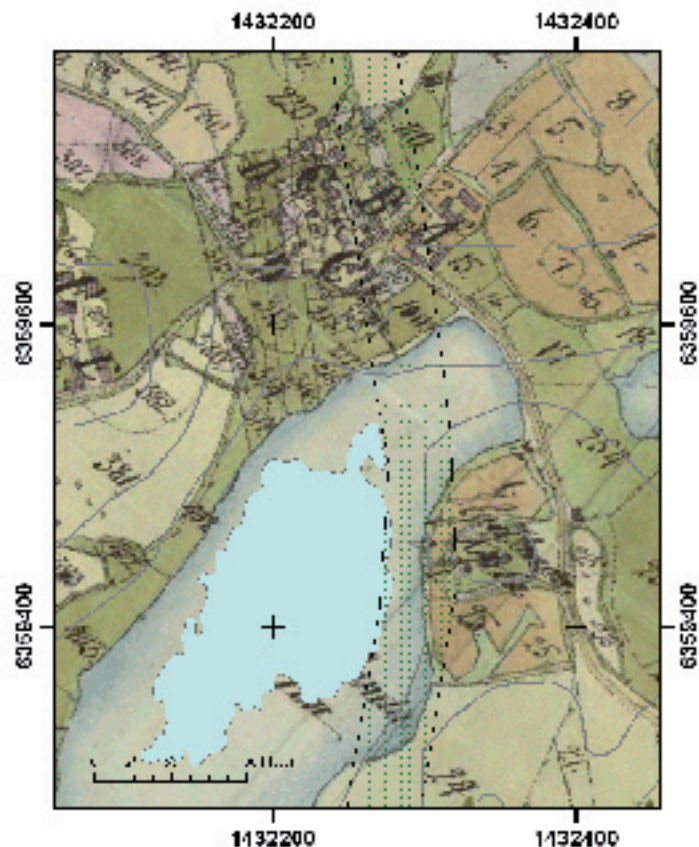
FIGUR 6. Hjärtländas bytomt på storskifteskartan från 1806. Med prickad linje markeras nuvarande väg samt det aktuella planområdet. Vägen och planområdet skär genom Hjärtländas bytomts östra del. Den väg som anlades på 1930-talet bryter helt av mot det närmast öst-västligt riktade vägnät som fanns vid 1800-talets början.

Den mest framträdande landskapsförändringen skedde i samband med sjösänkningarna. Troligen har Hjärtlandasjön varit tämligen grund vilket gör att sjösänkningen i höjdskillnad räknat inte varit betydande, men tillandningen har blivit desto kraftigare. Inom den zon som tillkom i samband med sänkningen passerar väg 761. Den gamla vägsträckningen, som vi idag kan studera i de äldre kartorna, passerade ursprungligen förbi kyrkan på dess östra sida innan vägen fortsatte i en båge förbi sjöns norra ände och inte mot Hjärtlanda by. Den nuvarande vägen går således över gammal sjöbotten som frilades vid sänkningen av sjön (FIGUR 6).

en bytomt med ett gytter av hus. I samband med storskiftet skulle dock detta komma att ändras. På kartan ser man hur nya tomter i solskiftade rader från norr till söder har lagts ut i syfte att strukturera upp de olika gårdarnas tomter och fördela husen inom dessa. Tomtskiftena fortsätter som ängsmark ner mot sjön. Breddningen av den nuvarande vägen sker således i ett område som kan betecknas som *bytomt* vilket betraktas som fast fornlämning (FIGUR 6).

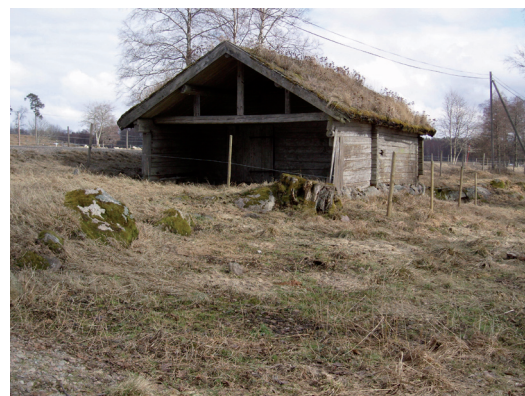
FIGUR 7. Äldre välbevarad linbastu på västra sidan om nuvarande väg 761 mellan Hjärtlanda och Hjärtnäs. Foto: Ådel V. Franzén.

Hjärtlanda finns med i länsmuseumets "Kulturhistorisk utredning, Sävsjö kommun" från 1989. Här betonas de landskapsförändringar som skedde vid Laga skiftet samt den äldre bebyggelsens utseende (EX FIGUR 7). De två tidigare sammanhållna byarna Hjärtlanda och Hjärtnäs har kommit att få en allt mer utglesad bebyggelsebild, medan Älgabäck kom att ersättas med en gård med herrgårdsliknande karaktär (Börjesson, 1989:66-69). Mangårdsbyggnaderna i området består av enkel- och parstugor, salsbyggnader och enstaka villor, i huvudsak byggda under 1800-talet och 1900-talets början. Bebyggelsen präglas av typiska inslag som faluröda fasader av träpanel och vita snickerier samt tegelklädda sadeltak (Ibid).

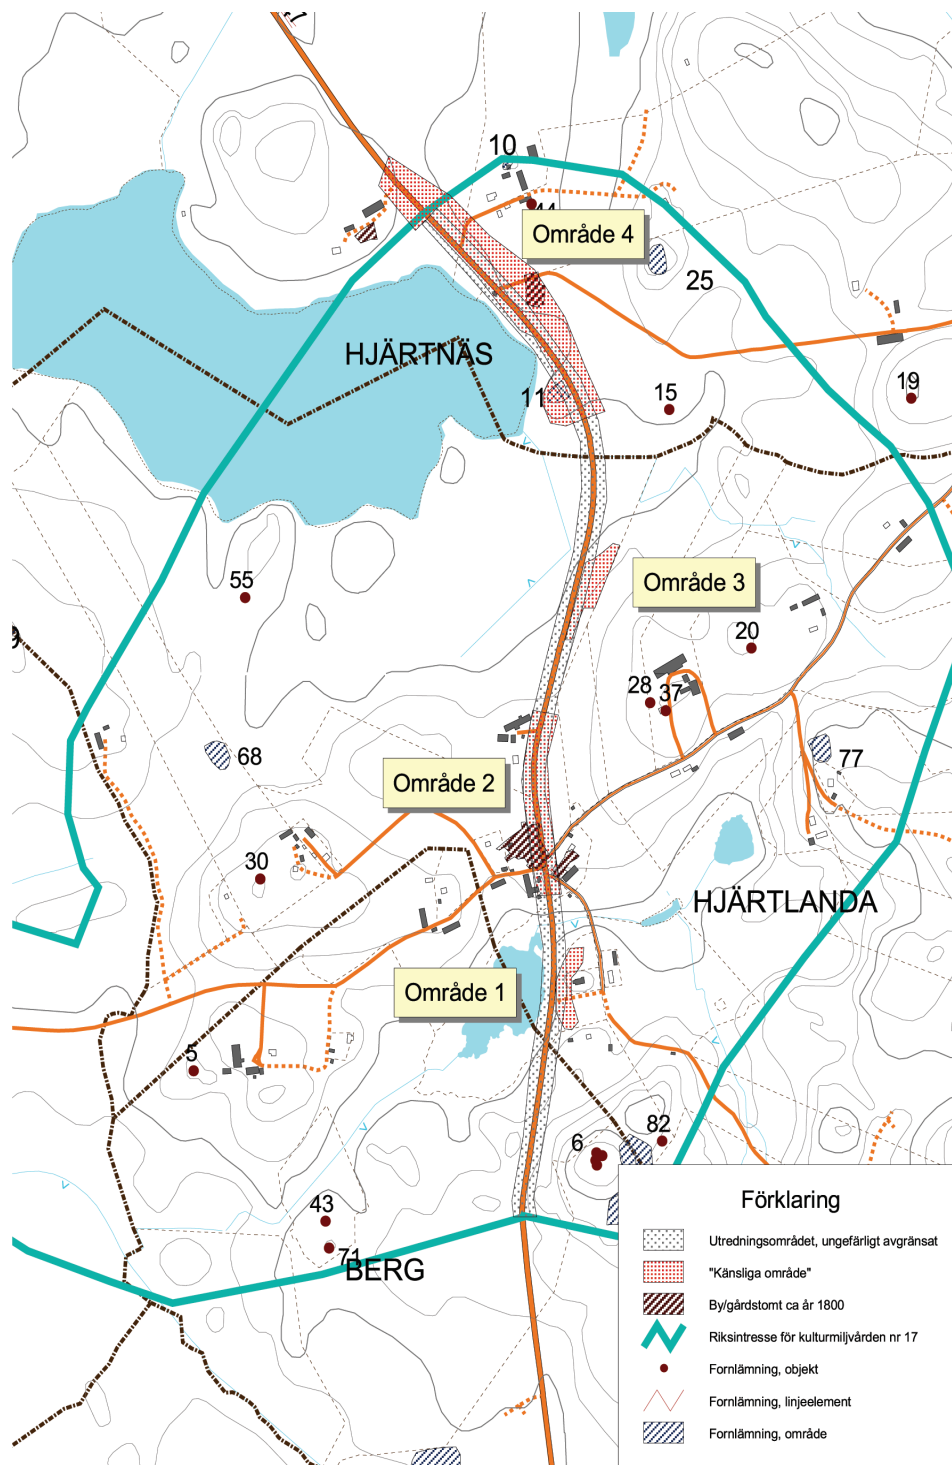
FIGUR 8. Områden där fornlämningar utan synlig markering ovan mark kan framkomma eller där nyupptäckta lämningar har hittats vid förstudien.

Längs den aktuella vägsträckningen har ett område om ca 10 m åt vardera håll granskats översiktligt i fält. Den planerade vägbreddningen samt anläggandet av en GC-väg sker inom ett område med höga kulturhistoriska värden i form av redan kända fornlämningar eller områden där icke synliga fornlämningar kan förväntas framkomma. På vissa ställen längs med vägen bildas "flaskhalsar", där man kan befara att fornlämningar med eller utan synlig markering ovan mark kan påträffas vid en framtida arkeologisk utredning. Speciellt fyra områden kan betecknas som känsliga passager (FIGUR 8).

*Område 1.* Slänten väster om kyrkan. Nedanför slänten fanns fram till sjösänkningen under sent 1800-tal Hjärtlandasjöns strand. Området kan ha varit attraktivt för stenåldersbosättning. Slänten nedanför kyrkogårdsmuren kan även innehålla lämningar i form av utkastat avfall från förhistorisk eller historisk tid.

*Område 2.* Hjärtlandas gamla bytomt låg samlad inom ett område där väg 761 i dag går. På ömse sidor om vägen kan lämningar efter medeltida bytomt befaras. Norr om bytomtens område kan lämningar finnas av förhistorisk bebyggelse.

*Område 3.* I backen öster om vägen hittades vid fältbesiktning nya fornlämningar i form av resterna av en stensättning samt ytterligare en bevarad stensättning (den senare osäker). I området finns fossil åkermark i form av röjningsrösen och åkerterrasser.

*Område 4.* I området finns gravfältet RAÄ nr 11 samt lämningar efter en av Hjärtnäs gårdar som finns med på storskifteskartan. En välbevarad linbastu finns väster om vägen mitt emot gårdslämningen. Åt norr finns sentida lämningar efter stenmurar och vägbankar, men även här kan lämningar utan synlig markering ovan mark befaras.
