# Gryteryds kyrkogård

Antikvarisk medverkan i samband med  
ny askgravlund  
Gryteryds socken i Gislaveds kommun,  
Jönköpings län, Växjö stift

Byggnadsvårdsrapport 2014:7  
JÖNKÖPINGS LÄNS MUSEUM

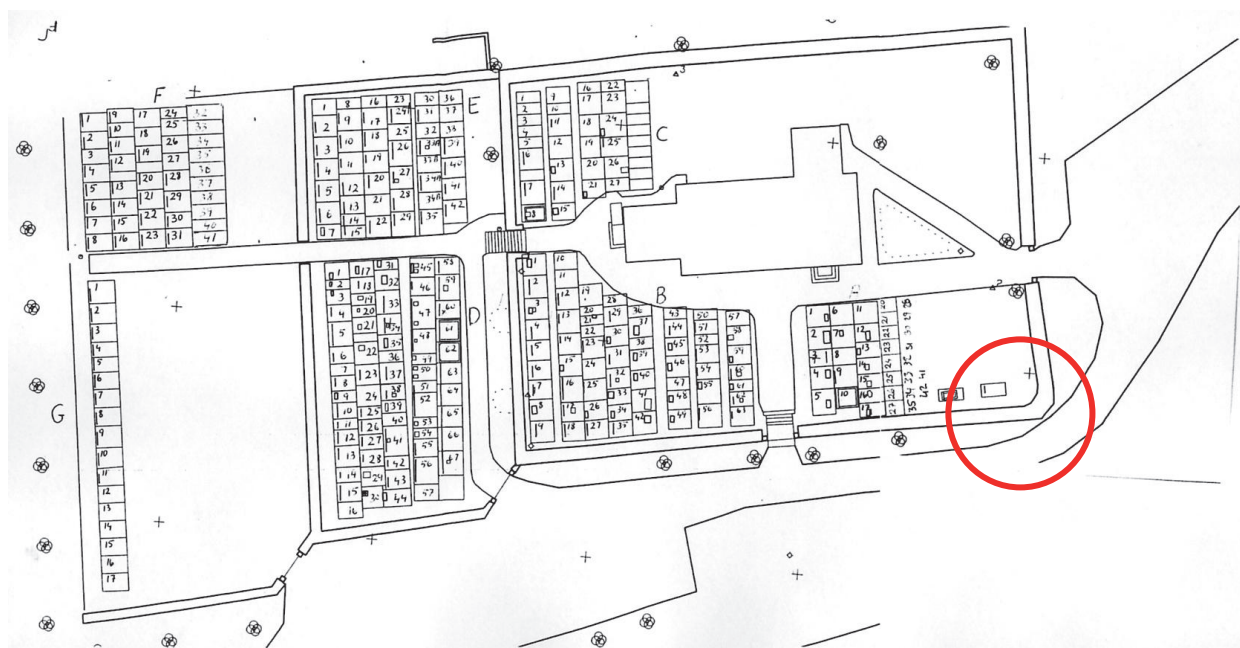
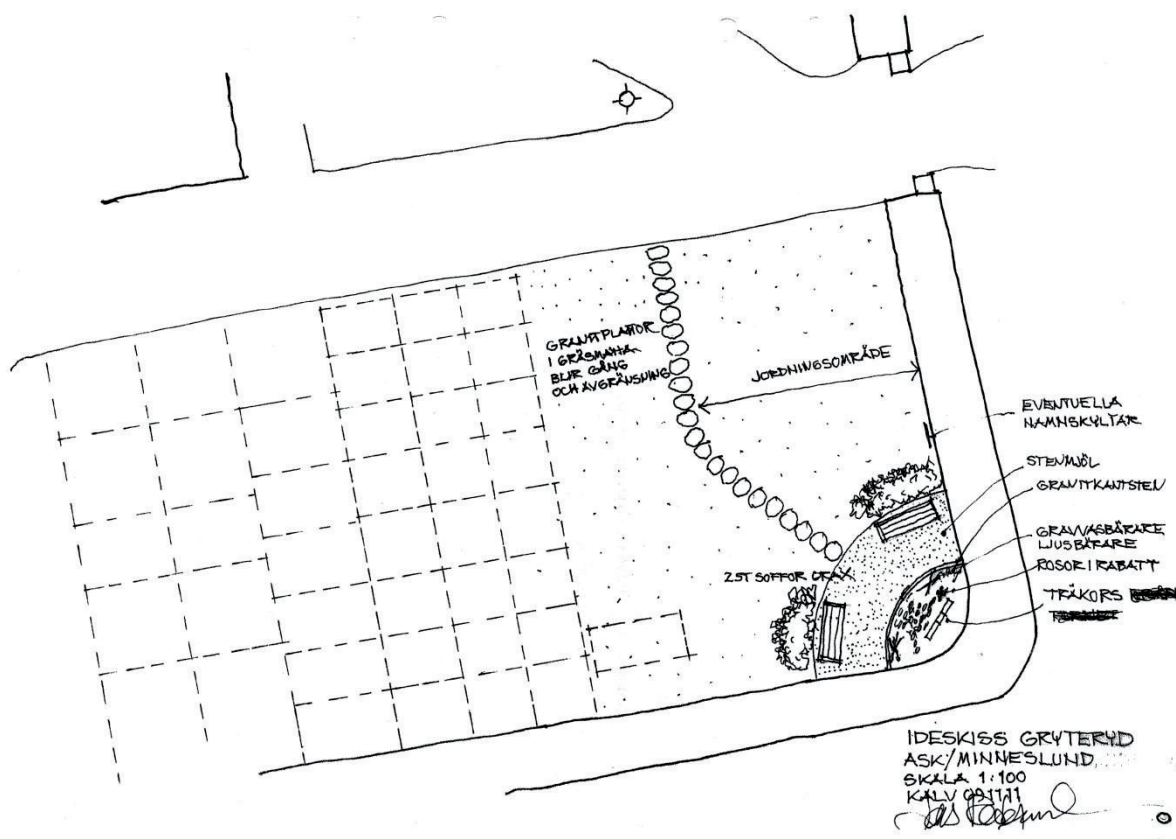
**BILAGA 1. Kartöversikt (aktuell kyrkogårdskarta) och ritningsförslag, Lars Redegård 2009-12-27**

| Period/år | Arkitekt | Entreprenör/Hantverkare | Byggherre |
|---|---|---|---|
| Den ursprungliga kyrkogårdens sydöstra hörn (se karta i bilaga 1). | Den äldre kyrkogården i Gryteryd har bevarat karaktären från förra sekelskiftet med stående äldre gravvårdar. Tyvärr har dock uttrycket slätats ut genom rationaliseringar med igenlagda grusgravar och asfalterat gångsystem. Kyrkogården omgärdas av en bogårdsmur i kallmurad fältsten. Det sydvästra kvarteret har kistgravvårdar av blandad ålder, orienterade i nord-sydlig riktning. Den östra hälften av kvarteret är idag outnyttjat bortsett från några enstaka urngravar i söder. Längs kyrkogårdsmuren i öster finns ett antal <i>snöbärsbuskar</i> . | Den nya askgravlundan anlades i kyrkogård sydöstra hörn, varpå kyrkogårdsmuren att ge plastbildningen dess bakre avgränsning. Den gestaltades enligt ritningsförslag upprättat av arkitekt Lars Redegard, Kalv, daterat 2009-11-11 (se bilaga 1). En rabatt med ellipsisk planform anlades innerst i hörnet. Ett träkors fanns initialt med som blickfång med slopades för att ge platsen en ur religiös synpunkt mer neutral funktion (framtoning). Rabatten avgränsades med kantsten av råkilad granit i enmeterslängder. Kring rabatten anlades en grusbelagd yta, med två gjutjärnsbänkar av modell 5900, Norrahammars bruk AB. Marken hårdgjordes här med stenmjöl samt belades med singel. Denna yta utökades något jämfört med förslaget för att skapa en öppnare och rymligare plats. Detta förstärktes ytterligare genom att bänkarna vinklades ut något mer från muren än vad förslaget angav. Bakom bänkarna planterade en häck av ädelthuja, för att skapa avskildhet.<br><br>Från befintlig öst-västlig gång, anläggs en ny gång med glest placerade oregelbundna granitplattor. Arkitektens avsikt har här varit att | |

| | | <p>ge besökaren en tydlig anvisning till askgravlunden samtidigt som platsen ges en egen karaktär som urskiljer sig från övriga jordningsområdet. Granit av samma gråa kulör valdes till såväl kantsten som gångplattor (leverantör S:t Eriks AB).</p> <p>Rabatten planterades med röd slottsros, krypen och gulbärgig pelarlönn. Här placerades även en vas- och ljusbärare av modell Limhamn (Gravlyktan AB, Asarum).</p> <p>Kvartersytan öster om den nya granitgången kom att fungera som jordningsområde till askgravlunden. Befintliga buskar intill muren togs bort för att lämna utrymme för framtida namnskyltar. Den idag närliggande urngraven, strax väster om askgravlunden togs bort.</p> |

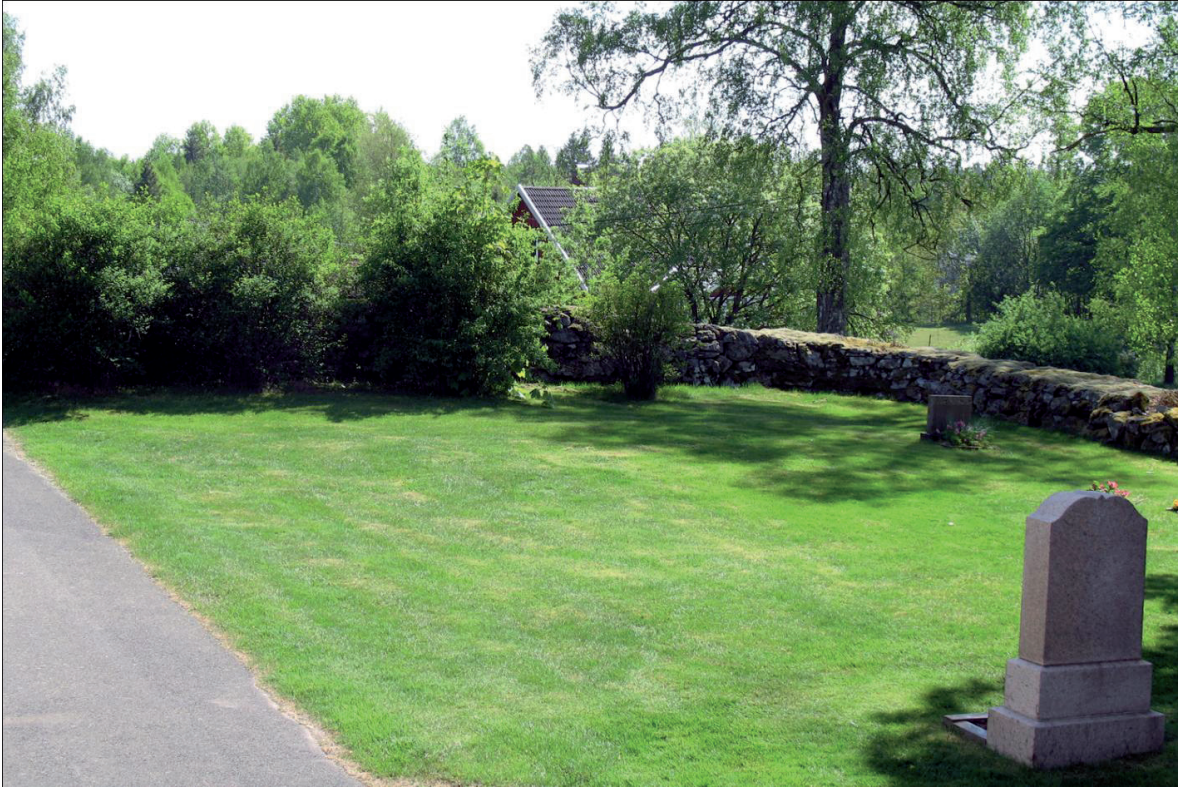
Platsen för den tänkta askgravlunden inför arbetena. Foto: J. Haas.

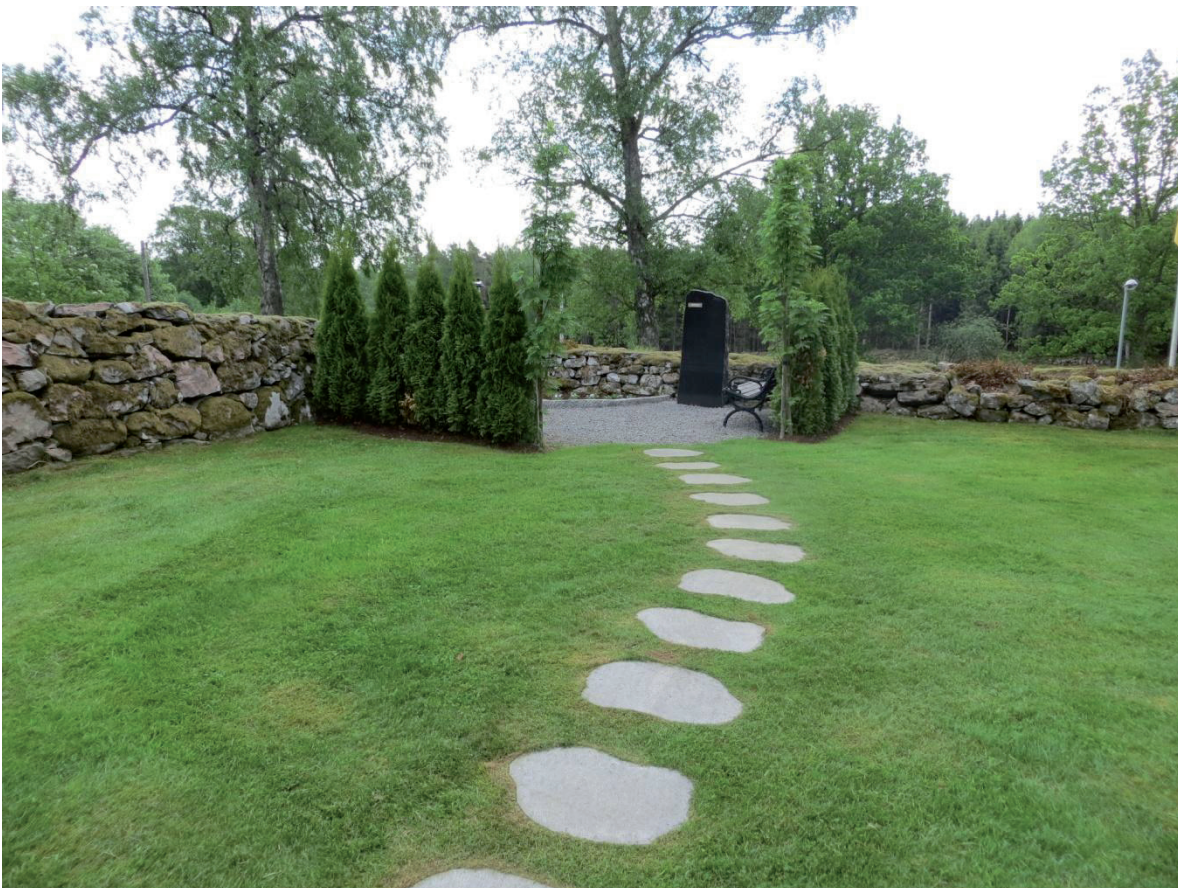
Den nya askgravlunden vid slutbesiktningen.

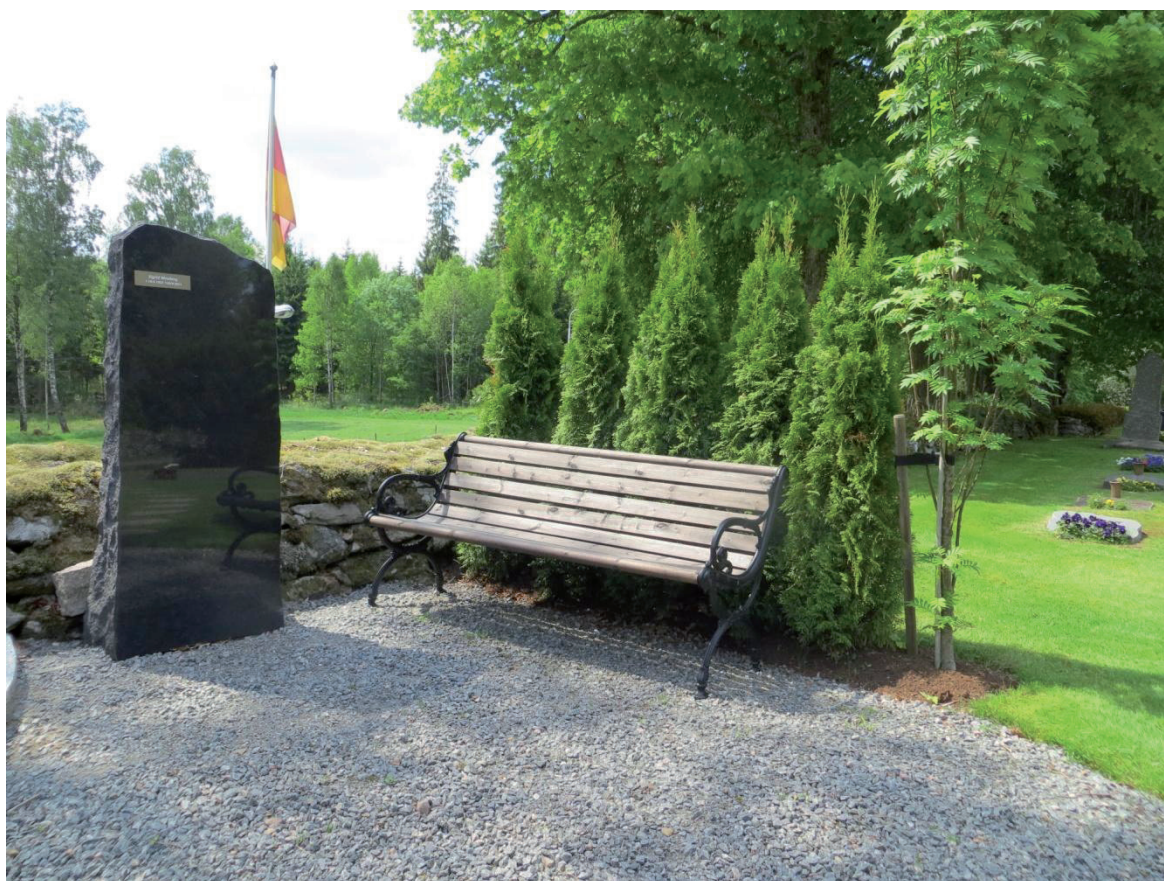
Den nya askgravlunden med namnstenen vid slutbesiktningen.
