# Örserums skola

Antikvarisk medverkan i samband med  
byte av yttertak och takavvattningssystem

*Gränna socken i Jönköpings kommun,  
Jönköpings län.*

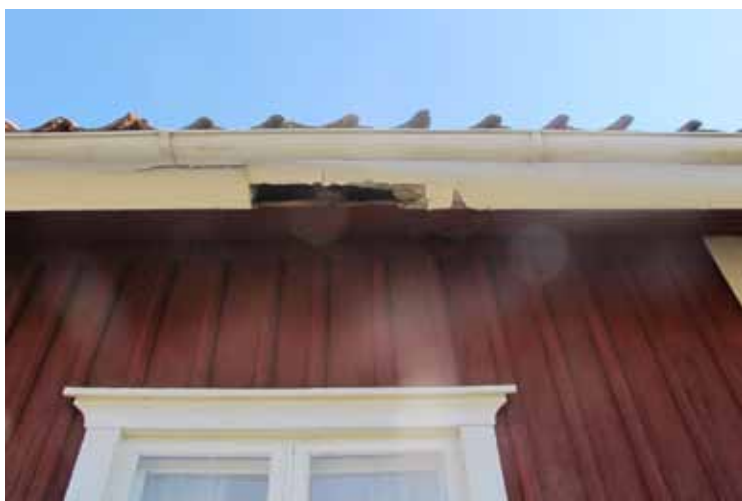
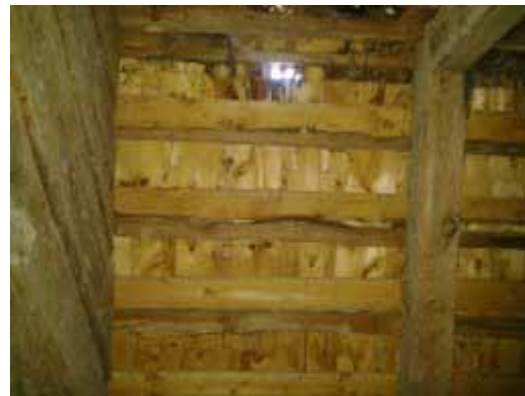
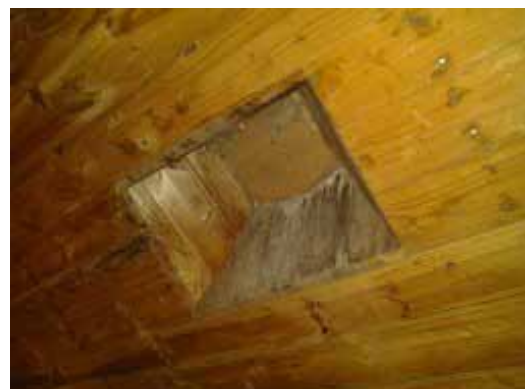
Tegelpannorna hade tidigare tätats med kalkbruk underifrån och haft enstaka glaspannor för att få ljus in på vinden. När det underliggande brädorna tillkom gjordes ljusgluggar i panelen, därav dessa dageröppningar mot yttertaket.

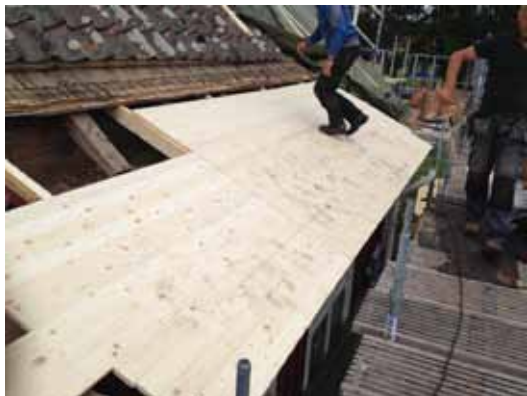
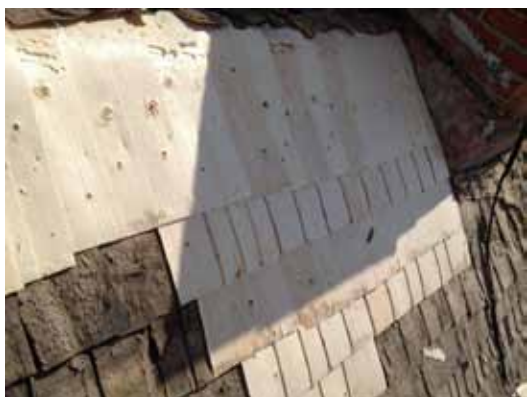
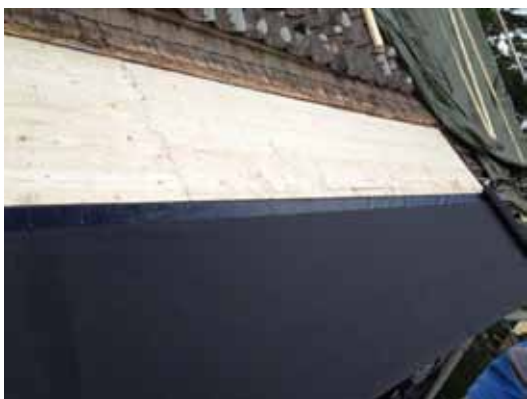
Takfotens brädor var kraftigt rötskadade och byttes, likaså var det behov att byta ut en del av undertaket med råspont. Ett nytt tätskikt lades på stickorna (Diviroll).

Alla tegelpannor har varsamt demonterats, rötskadade delar av takbotten och skadade stickor har bytts ut till lika befintligt material. Ett nytt tätskikt (Diviroll) har lagts på stickorna. Ny ströläkt har anlagts och därefter har tegelpannorna återmonterats. Pannorna har kompletterats med äldre handslagna tegelpannor. Äldre modell avnockpannor har anskaffats och monterats.

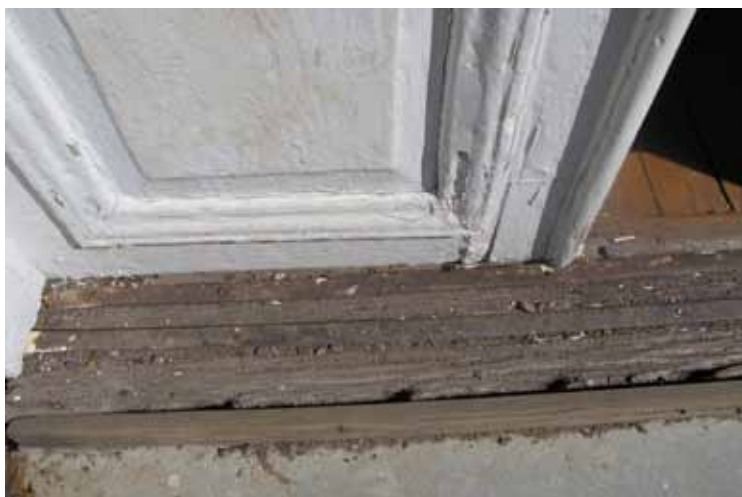
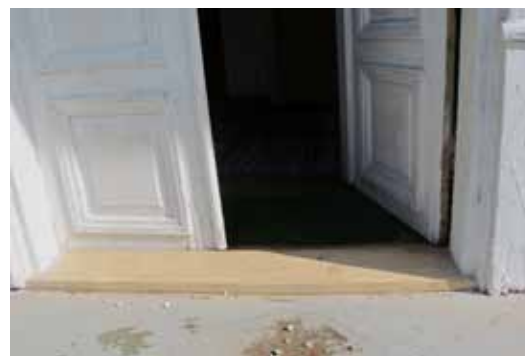
Tröskeln till huvudentrén var helt upprutten och byttes ut mot en ny tröskel av ek i ett stycke, 15 cm bred och 8 cm hög. Tröskeln har sågats ur för dörrbladsanslutning. Nedtill var dörrkarmarna ruttna till cirka 20 cm, de ruttna delarna har bytts ut och ersatts, spacklats och vitmålat.

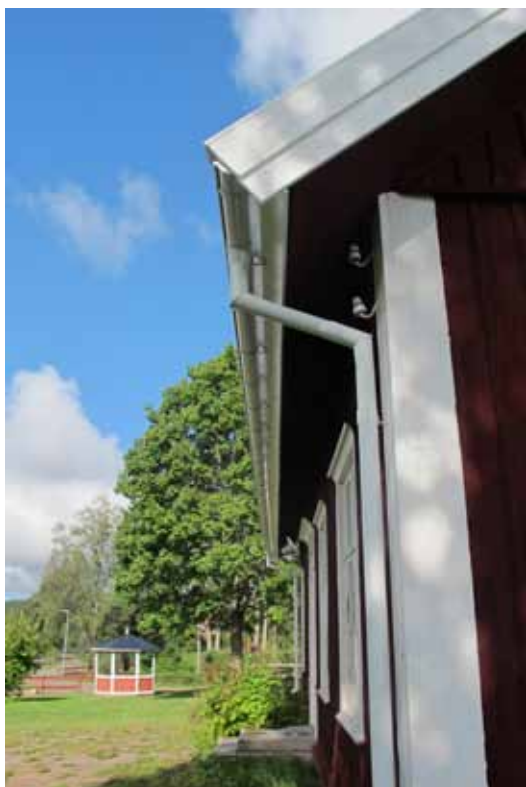
Överkanten på de nya fotbrädorna kopierads från de gamla så att uttagen för pannorna återskapades. Fotbrädorna placerades på en tydlig distans från takbotten så att inträngande vatten och smuts in skulle fastna och rötskada stickorna.

Fotbrädorna har bytts ut mot tätvuxna, hyvlade furubrädor med urtag för pannornas rundning.

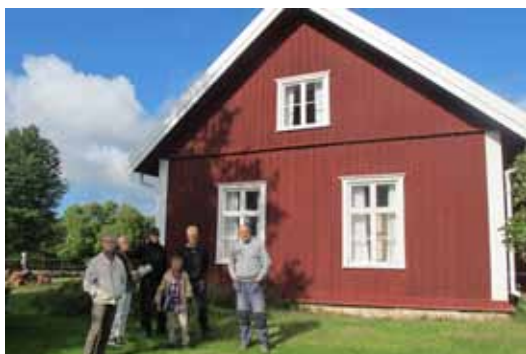
Slutbesiktning skedde den 26 augusti.
