# Kristine kyrka

Antikvarisk medverkan i samband med  
ombyggnad av kororgel.

*Kristina-Ljungarums församling i Jönköpings stad,  
Jönköpings kommun, Växjö stift*

## ANTIKVARISK MEDVERKAN

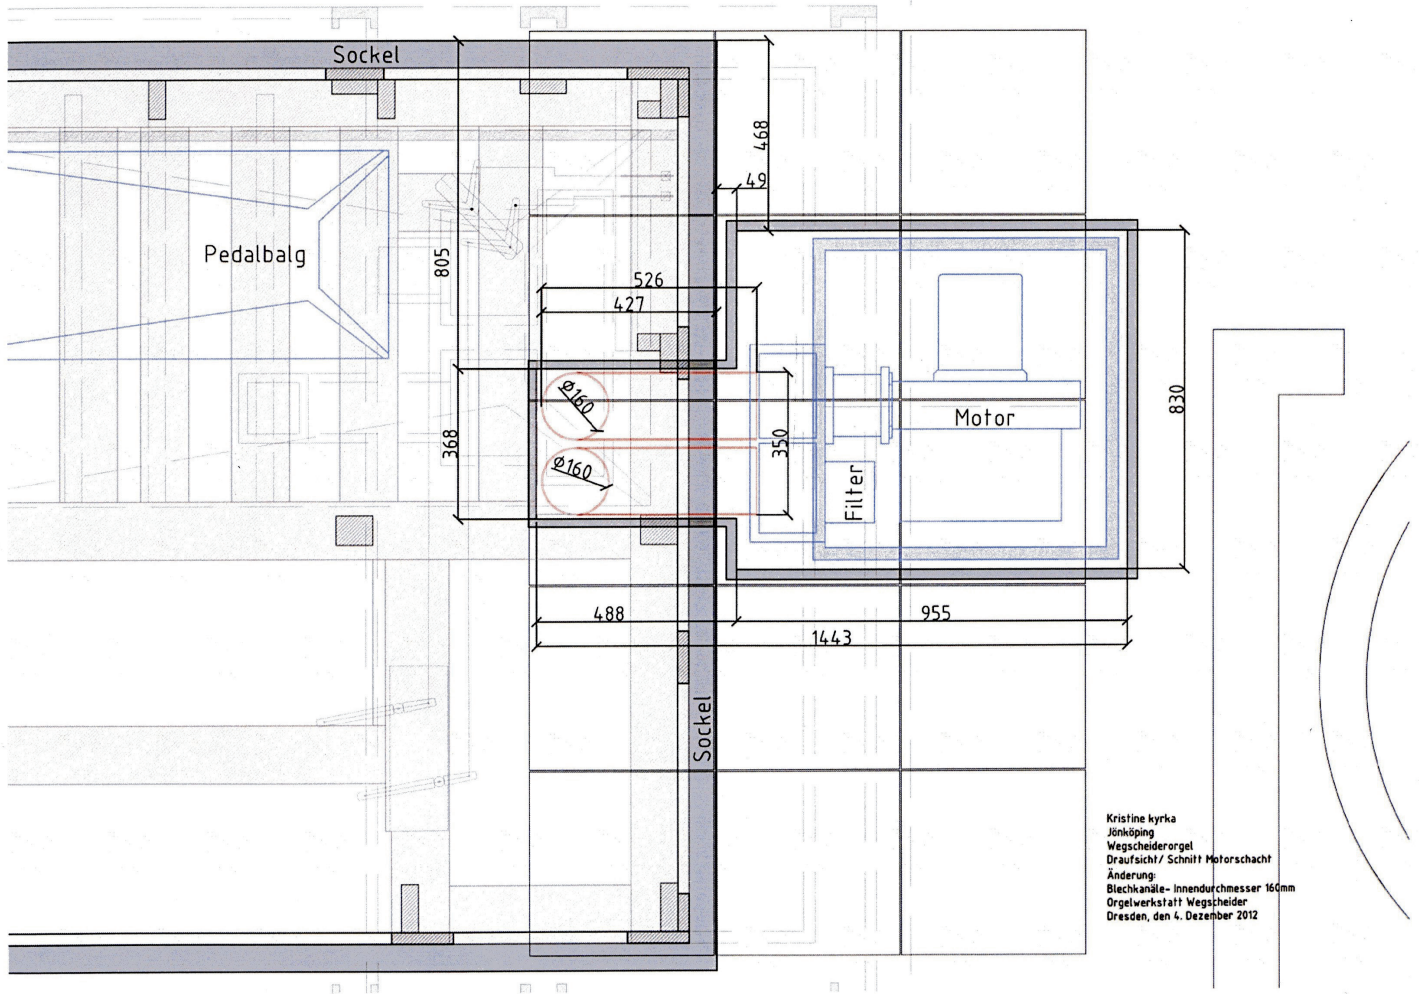
Stratigrafin i schaktet för fläktmotorn:

Upptagningen av schaktet för lådan skedde under arkeologisk schaktövervakning den 17 april 2013. Följande iakttagelser gjordes av stratigrafen:

\*Kalksten 1972-73

\*25 cm betongblandad leca 1972-73

\*Betong 1877-78 (underlag till bänkgolv)

\*Fyllning (innehållande sand, småsten, sandsten, tegel, handslagna tegelpannor och tjärpapp, sten- och tegelmaterialet delvis brandskadat) efter stadsbrand 1790.

\*På 60 cm djup ett sotlager efter 1790 års stadsbrand. Golvsnivån i 1600-talets kyrkorum.

\*Sand med inslag av tegel (från 1600-talets utfyllning?)

Fynd: eventuell sylsten för bjälklag, sotig.

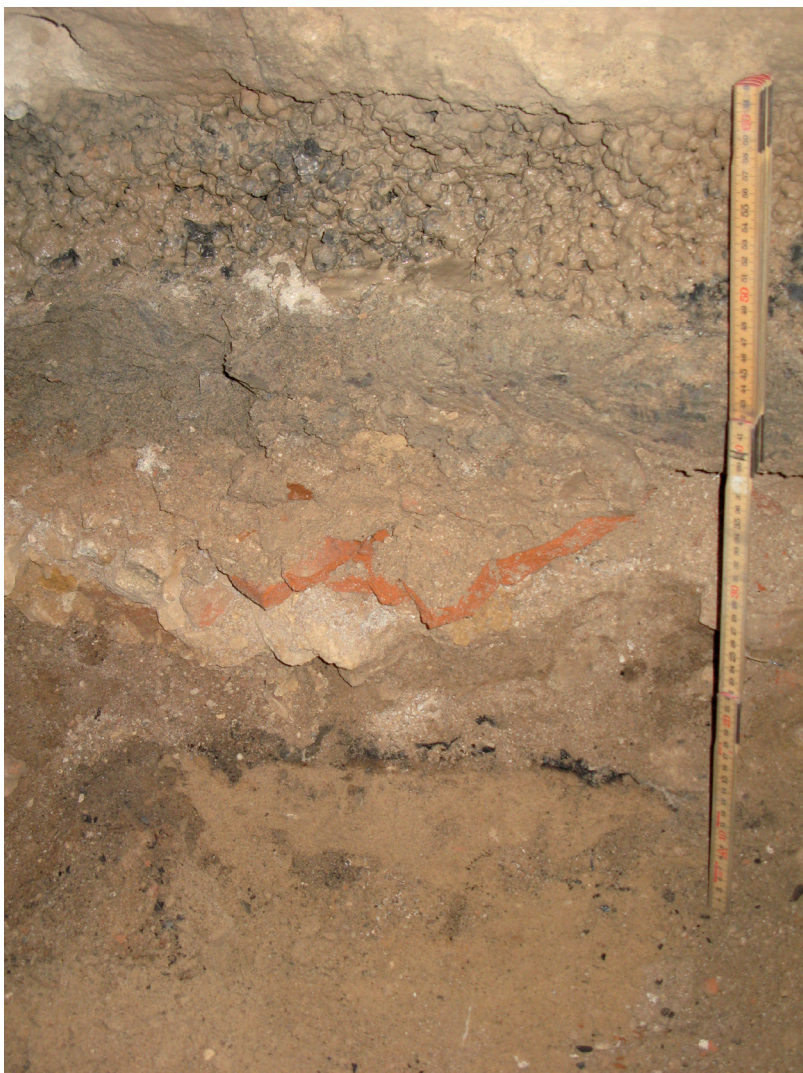
\*Kalksten 1972-73

\*25 cm betongblandad leca 1972-73

\*Betong 1877-78 (underlag till bänkgolv)

\*Fyllning (innehållande sand, småsten, sandsten, tegel, handslagna tegelpannor och tjärpapp, sten- och tegelmaterialet delvis brandskadat) efter stadsbrand 1790.

\*På 60 cm djup ett sotlager efter 1790 års stadsbrand. Golvnivån i 1600-talets kyrkorum.

\*Sand med inslag av tegel (från 1600-talets utfyllning?)

| Period/år | Orgelbyggare | Målarmästare | Byggherre |
|---|---|---|---|
| Kororgel och korgolv | För orgeln, se ovan.<br><br>Aktuell golvyta utgörs av en utvidgning av korgolvet gjord 1972-73 genom borttagning av bänkrader och komplettering med ny kalksten. | Fläktnmotorn flyttades till en i golvet nedsänkt låda vid orgelns västra sida, 830 x 955 mm i plan, 850 mm i djup. Den isolerade lådan är förbunden med orgelns fläktar via ett smalt schakt som går in under orgeln, 488 mm långt, 368 mm brett och 160 mm djupt. | |

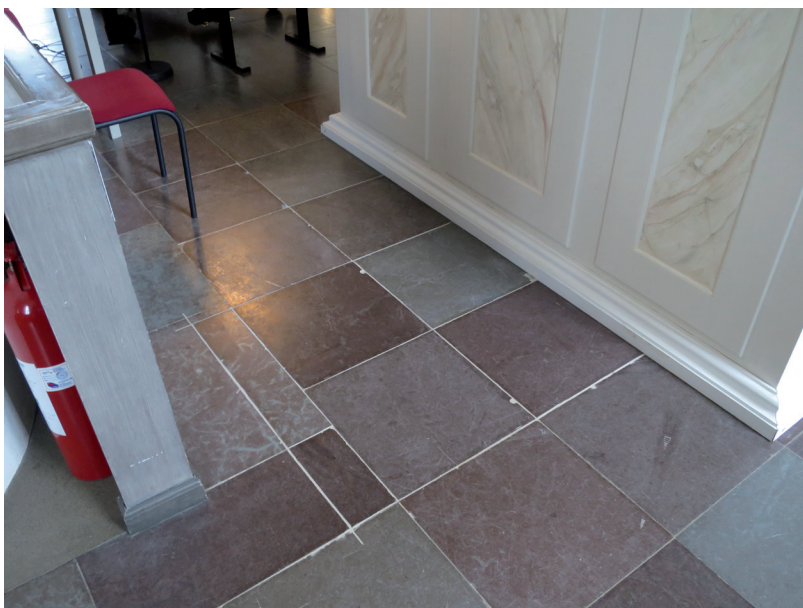
Den återställda golvytan efter avslutad installation.
