# Hults kyrkogård

Kulturhistorisk inventering och förslag till bevarandeplan  
Hults socken i Eksjö kommun, Jönköpings län, Linköpings stift

Jönköpings läns museums dnr: 368/2017

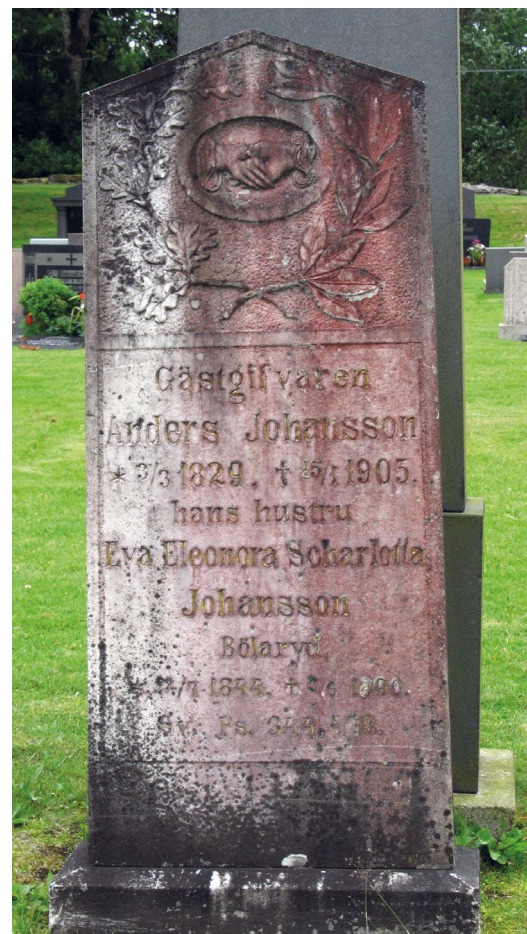
Biologisk påväxt, troligen rödalger, på en gravvård på Villstads kyrkogård i Gislaveds kommun.

En annan orsak är nederbörd och biologisk påväxt av lavar, alger och mossor. Dessa gynnas av att en sten står skuggigt och fuktigt. Liggande hållar och stående vårdar av mjuk bergart som kalk- och sandsten är särskilt känsliga för vådrets makter. På vintern tränger fukt in i sprickor och vidgar dessa och spränger till slut bort stenmaterial. Detta kan på sikt helt radera ut en inskription eller relief. Därför är det viktigt att hålla till exempel hållar rena från löv och grenar. Känsliga vårdar och hållar av hög ålder kan med fördel ges en skyddsklädsel eller täckning permanent eller under vinterhalvåret för att motverka frostsprängning.

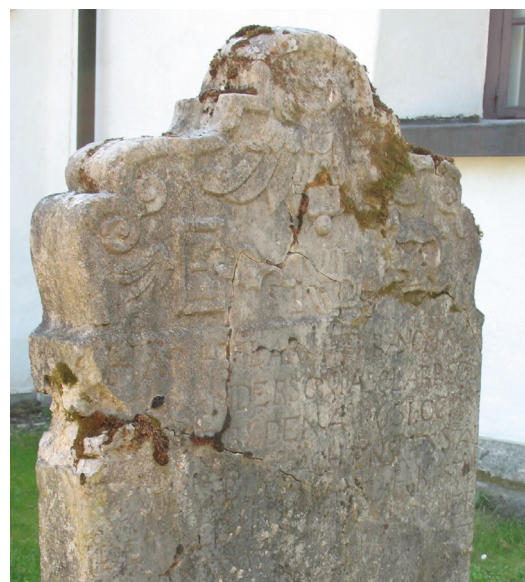
Kalksten har en förmåga att spjälka sig och spricka. Denna sten på Forserums kyrkogård i Nässjö kommun kräver insatser av en stenkonservator.

Vid rengöring och reparation av vårdar av mjukare bergarter (kalk- och sandsten) och järn som är över 100 år gamla bör konservator för sten respektive metall kontaktas för rådgivning eller åtgärd.

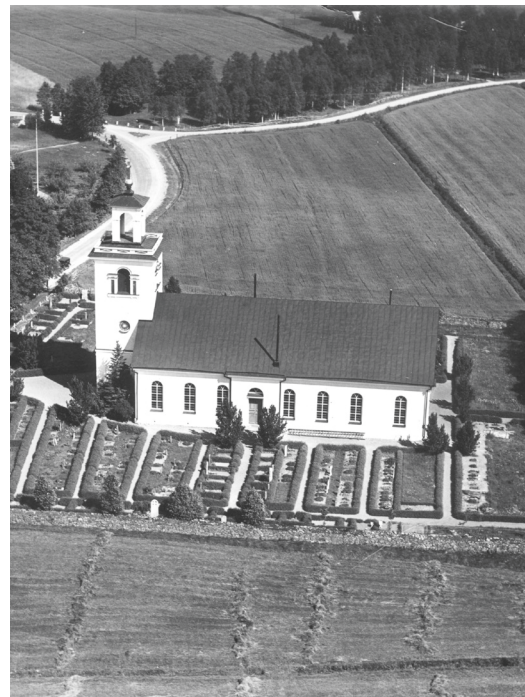
Grusgravar och häckomgärdade kvarter präglade kyrkogården, det välbevarade allmänna linjekvarteret i kyrkogårdens sydvästra kvarter har påbörjats. Fotografi 1936, Jönköpings läns museum.

Ett flygfoto från 1930-talet bekräftar den beskrivna bilden i artikeln. Fotografiet visar den västra delen av kyrkogården med små kvarter för allmänna linjen inramade av ligusterhäckar och i söder finns två större kvarter som nästan är helt outnyttjade. Varje mindre kvarter omgärdas dessutom av grusgångar, varav flera idag har såtts igen med gräs.

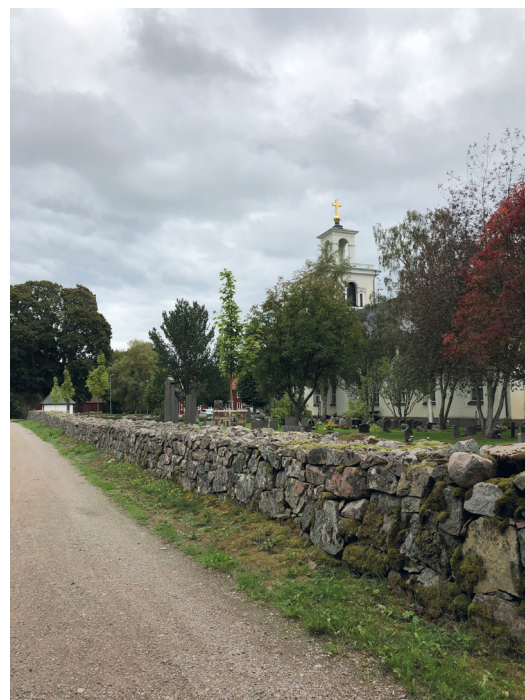
Den kallmurade kyrkogårdsmuren sedd från väster.

Kyrkogården omgärdas av en enhetlig stenmur som troligen är samtida med kyrkan. Muren är kallmurad och består av tuktad granit och är ett föredömligt exempel på den stenhuggarskicklighet som fanns i socknen. Muren är jämnhög och jämbred och murad med väldigt smala fogar. På sina ställen har den troligen lagts om efter skador och kvaliteten på murningen skiljer sig där tydligt från övriga ursprungliga delar.

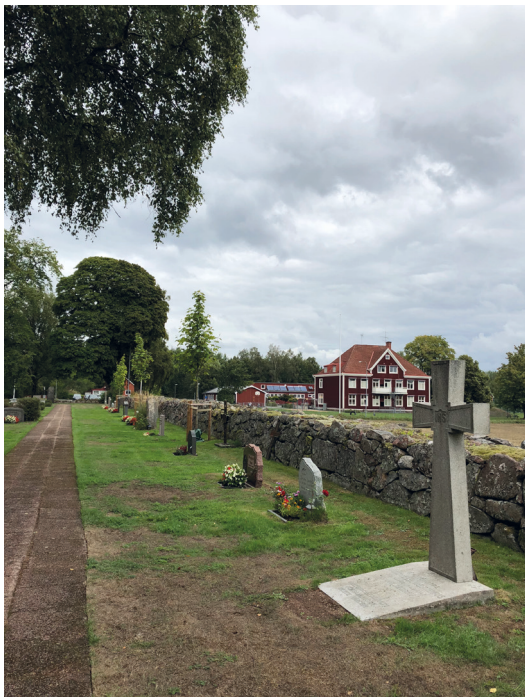
Grusgångarna har ersatts av sjöstensplattor och gångar inom kvarteren är idag gräsbevuxna.

Det nuvarande gångsystemet följer i stort sett det som visas på flygfoto från 1930-talet, bortsett från att de gångar som gick mellan gravraderna nu är så gott som igensådda med gräs. Från kyrkogårdens huvudentré i norr går gångarna runt kyrkobyggnaden samt längs med kyrkogårdsmurens gravar. Gravkvarteren på ömse sidor om kyrkan är därtill indelade i tre kvarter genom vardera två gångar, bland annat från kyrkans sidoentréer. Gångarna är lagda med sjöstensplattor, grus förekommer överhuvudtaget inte. Jämfört med många andra kyrkogårdar har man relativt många gångar kvar, vilket skapar en naturlig kvartersindelning och därpå följande rumskänsla på kyrkogården. Inne i kvarteren har gångarna mellan gravraderna förstärkts med utlagda sjöstensplattor men gräset har snabbt tagit överhand och döljer nu de flesta av dessa plattor. En bild från 1966 visar att kyrkogårdens gångar är gruslagda förutom gången fram till kyrkans huvudentré som är lagd med kalkstensplattor. Nuvarande sjöstensplattor saknar kulturhistorisk hävd.

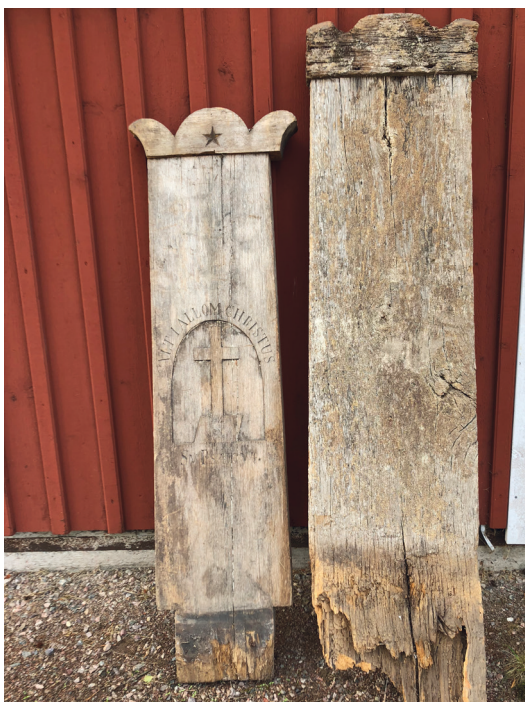
Några äldre trävårdar av den typ som tidigare präglade kyrkogårdarna finns idag bevarade inne i kyrkogårdens maskinhall. Vårdarna är i varierande skick, och bör bevaras samt noteras i kyrkans inventarieförteckning.

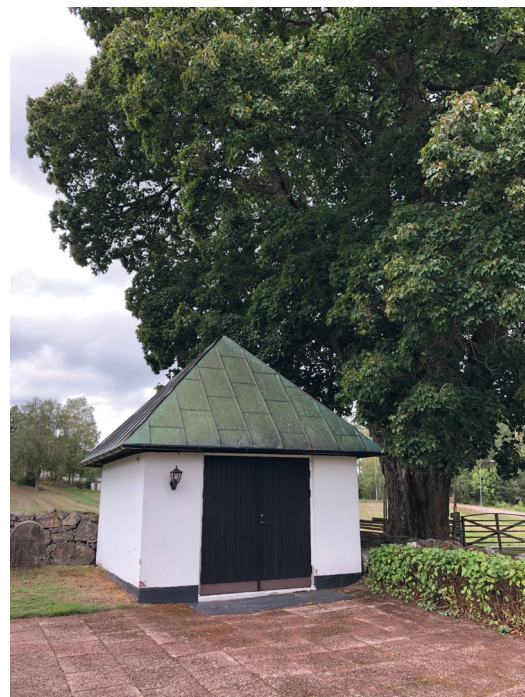
Bårhuset i kyrkogårdens nordvästra hörn med vitputsad fasad är uppfört efter ritningar av länsarkitekten Malte Erichs.

På flygfotot är det nordvästra hörnet inte taget i anspråk, vilket det dock skulle göras senare på 1940-talet. 1948 uppfördes ett bårhus efter ritningar av länsarkitekt Malte Erichs. Några andra säkra årtal för större händelser på kyrkogården saknas. Bårhuset uppfördes med ett tjärat spåntak, idag ligger istället ett koppartak.

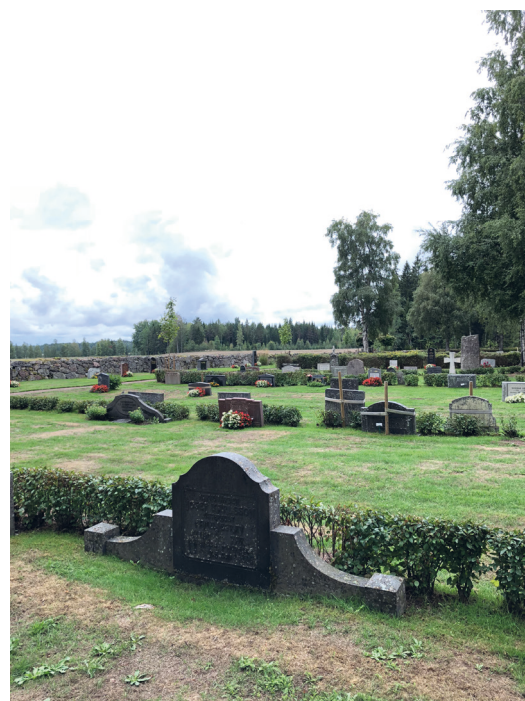
Kyrkogårdens nordöstra kvarter, med låga Cotoneasterhäckar och f.d. grusgravar där enbart gavelvården är bevarad.

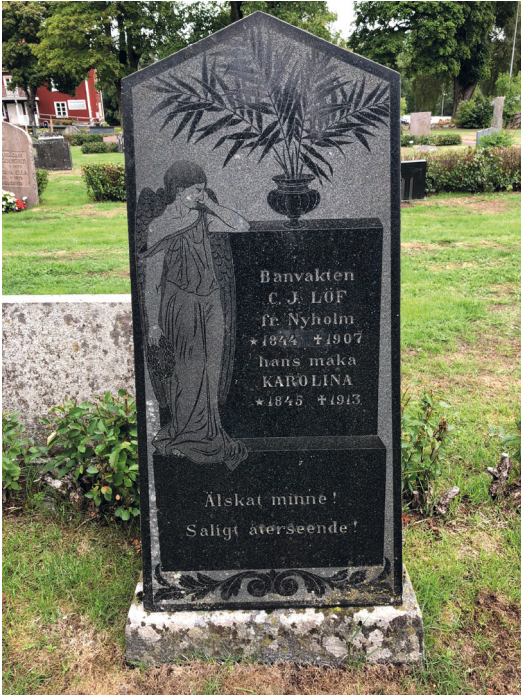
På Hults kyrkogård finns flera vårdar med anknytning till järnvägen Nässjö-Oskarshamn som uppfördes 1872–1873. Vården över banvaktern LÖF har en ovanlig klassicerande dekor som förekommer med ett fåtal exempel på kyrkogårdar i Södra Vedbo.

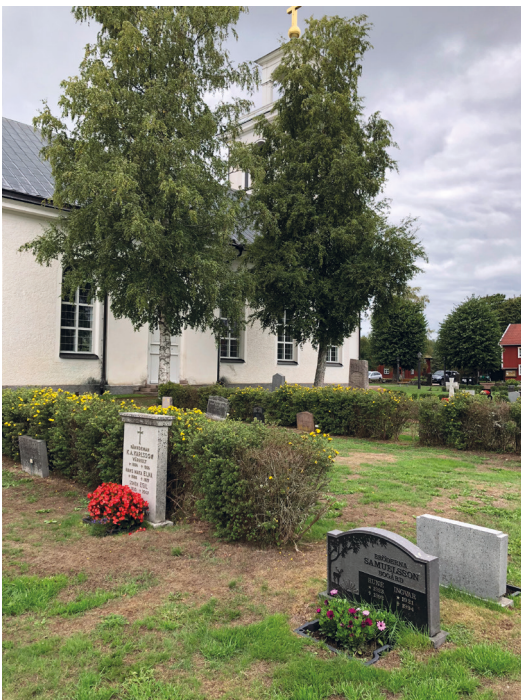
Kyrkogårdens östra mittenparti har två rader med ölandstok som rygghäck.

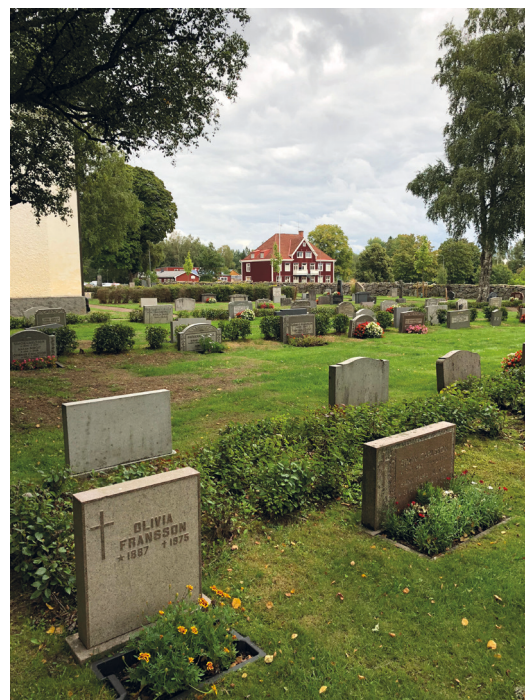
Kyrkogårdens sydöstra kvarter med tidstypiska enhetliga vårdar från 1957 – 1980.

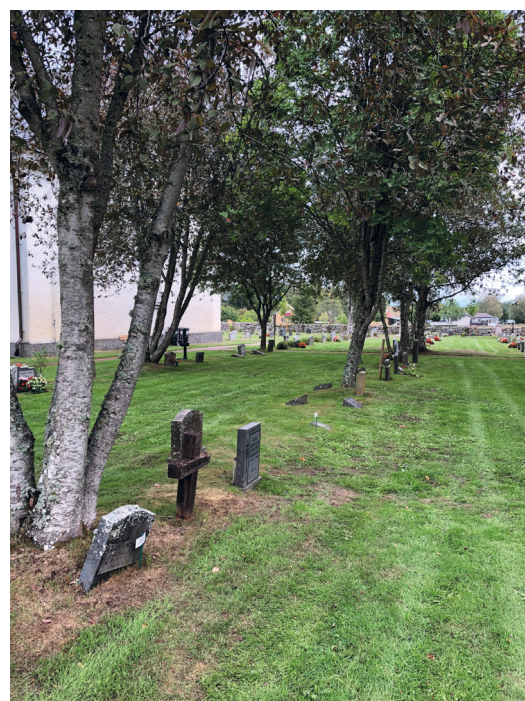
Kyrkogårdens sydvästra kvarter är ett samlat kvarter med allmänna linjevårdar, här finns bland annat vårdarna över Predikar-Ida och Blinde Johan.

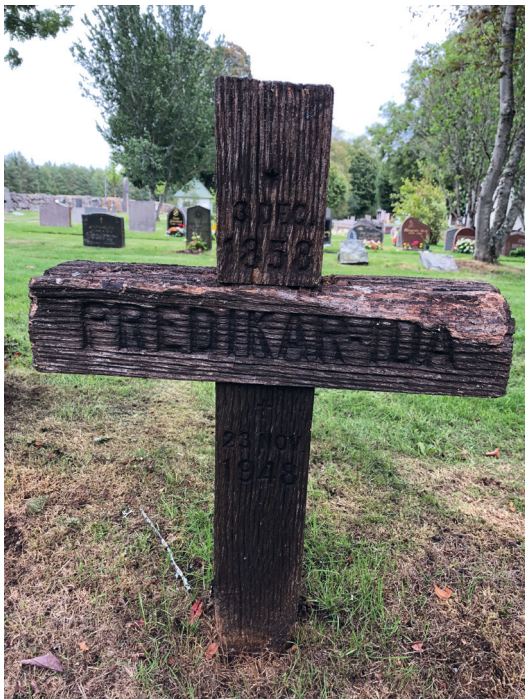
Predikar-Idas vård i allmänna linjen är den enda äldre trävården som idag finns på kyrkogården.

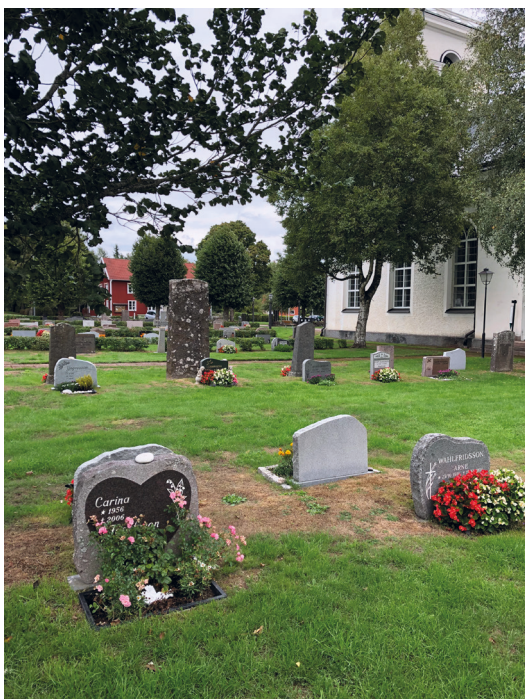
Högresta vårdar är placerade längs gången vid kyrkans västra entré, lägre vårdar är placerade i kvarterets inre delar.

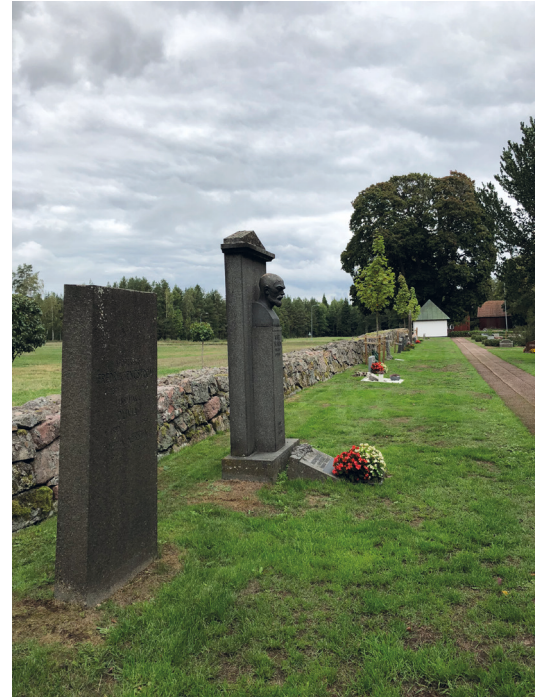
Kvarteret längs med muren hör till de påkostade på kyrkogårdarna. Längs den västra muren i Hult ligger såväl Albert Enströms föräldrar som han själv, båda gravarna med påkostade högresta vårdar.

Kvarteret har en tydlig struktur med påkostade gravvårdar längs med muren, till skillnad från de flesta andra kvarter inne på kyrkogården. Syftet har varit att de större vårdarna utmed muren ska fungera som fond för de lägre vårdarna i kyrkogårdens mitt. Det kulturhistoriska värdet ligger i denna tydlighet, liksom i enskilda vårdar som följer denna struktur. Framförallt kan nämnas Albert Engströms gravvård som har stort kulturhistoriskt värde även ur ett nationellt perspektiv. Av stort historiskt intresse är även de två gjutjärnsvårdarna vid östra muren. Vid nordöstra hörnet står en vacker vård från 1931 i typisk och elegant funkisstil. Flera vårdar har höga konstnärliga värden, och likaså ger många vårdar med titlar en bild av Hults sockens samhälleliga och sociala historia. Vården med runinskrift och romerska siffror är av särskilt intresse som ett exempel på 1800-talets historicism.

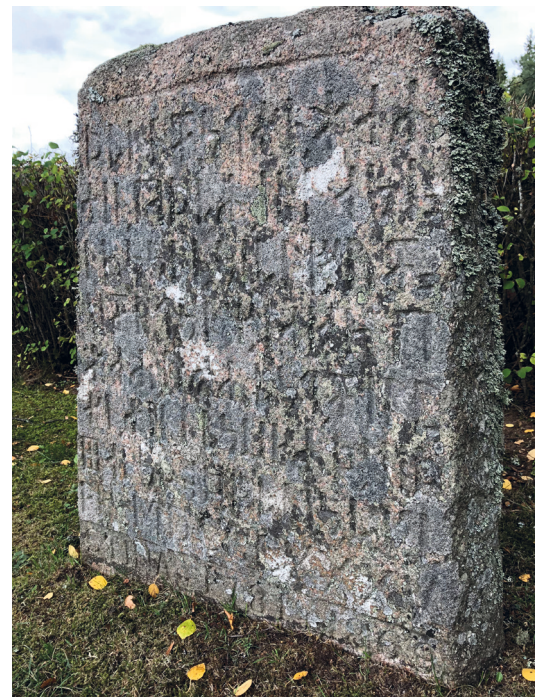
Runskriftsvården med en blandning av de olika runskriftssystemen och vissa nyuppfunna tecken över Jonas Jonsson (d. 1835) samt Stina (d. 1869).

| 827-828 | Vård med runskrift och romerska siffror.<br><br>Runskrift tolkad av Magnus Källström, Runverket, RAÄ. | denna . sten . har min . fader . ionas ionsson . sielf . utvalt . som . iak . nu har . uprest . till en . minnesvård . vid . hans död den . 1. sep . i . år MDCCCXXV . (1835)<br>STINA *1781 †1869 | Klass 1<br>Sentida vård med runor, romerska siffror, ovanligt inslag. Runorna utgörs av en blandning av olika epoker, med inslag av tecken som inte hör till runalfabetet. | |

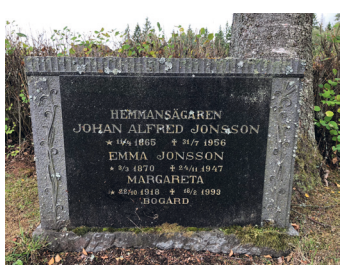
| 815 | Mellanhög vård i<br>svart granit. | HEMMANSÄGAREN<br>JOHAN ALFRED JONSSON<br>*1865 †1956<br>EMMA JONSSON<br>*1870 †1947<br>MARGARETA<br>*1918 †1993<br>BOGÅRD | Klass 1<br>Tidstypisk vård. Titel,<br>hemvist. | |
