# Höreda kyrkogård

Kulturhistorisk inventering och förslag till bevarandeplan  
Höreda socken i Eksjö kommun, Jönköpings län, Linköpings stift

Jönköpings läns museums dnr: 371/2017

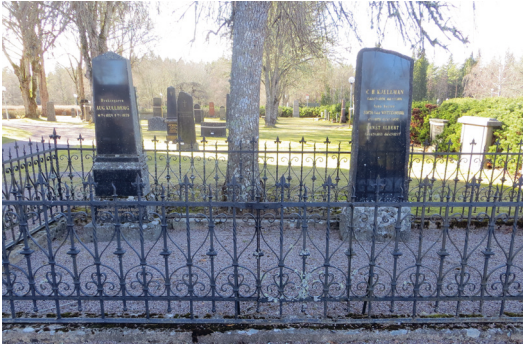
På de mer påkostade köpegravarna var både gravvård och inhägnad omsorgsfullt utformade. Här ett exempel från Norra Solberga kyrkogård i Nässjö kommun.

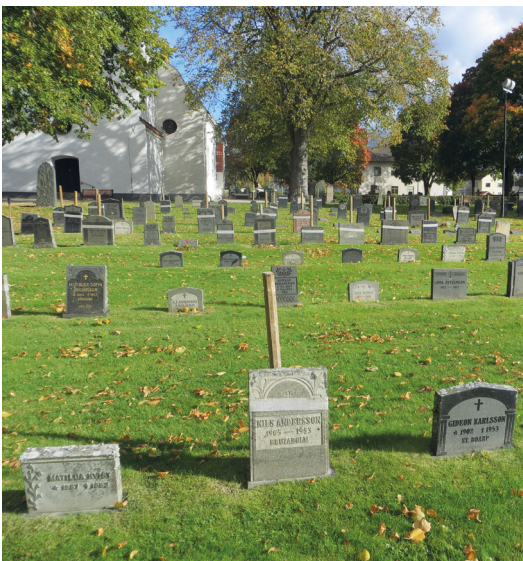
På kyrkogården i Ingatorp (Eksjö kommun) kan man uppleva den allmänna linjens gravområde med små anspråkslösa vårdar tämligen intakt.

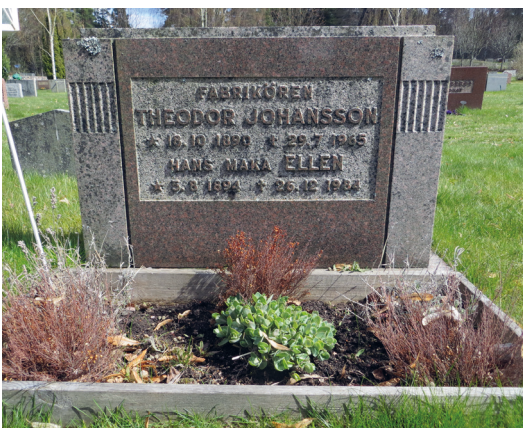
Ett exempel på en gravvård från 1960-talet på begravningsplatsen i Aneby.

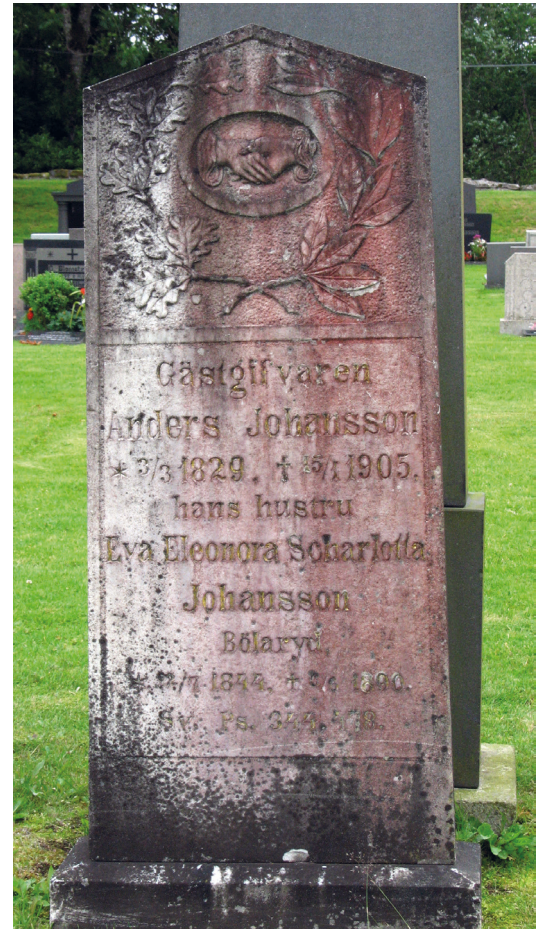
Biologisk påväxt, troligen rödalger, på en gravvård på Villstads kyrkogård i Gislaveds kommun.

En annan orsak är nederbörd och biologisk påväxt av lavar, alger och mossor. Dessa gynnas av att en sten står skuggigt och fuktigt. Liggande hållar och stående vårdar av mjuk bergart som kalk- och sandsten är särskilt känsliga för vådrets makter. På vintern tränger fukt in i sprickor och vidgar dessa och spränger till slut bort stenmaterial. Detta kan på sikt helt radera ut en inskription eller relief. Därför är det viktigt att hålla till exempel hållar rena från löv och grenar. Känsliga vårdar och hållar av hög ålder kan med fördel ges en skyddsklädsel eller täckning permanent eller under vinterhalvåret för att motverka frostsprängning.

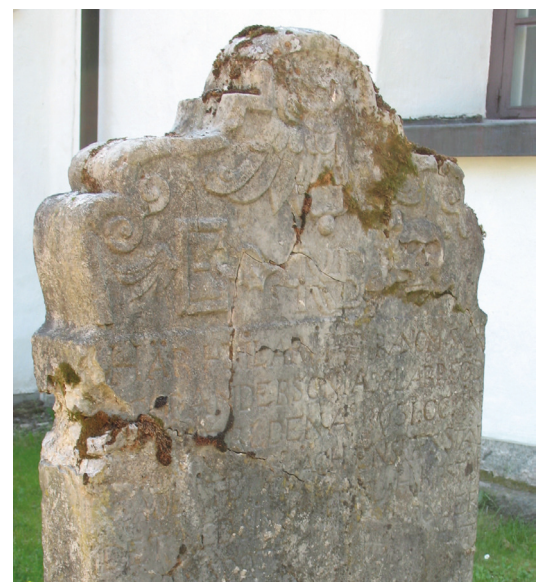
Kalksten har en förmåga att spjälka sig och spricka. Denna sten på Forserums kyrkogård i Nässjö kommun kräver insatser av en stenkonservator.

Vid rengöring och reparation av vårdar av mjukare bergarter (kalk- och sandsten) och järn som är över 100 år gamla bör konservator för sten respektive metall kontaktas för rådgivning eller åtgärd.

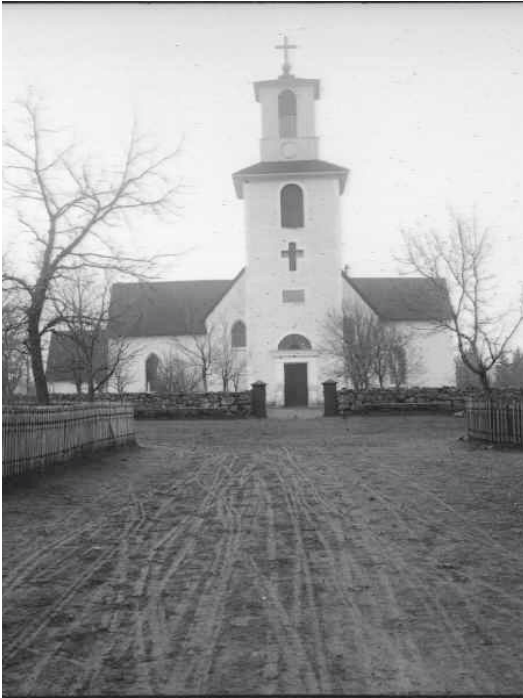
Kyrkan med kyrkogårdsmur sedd från norr, år 1894. ATA/Jönköpings läns museum.

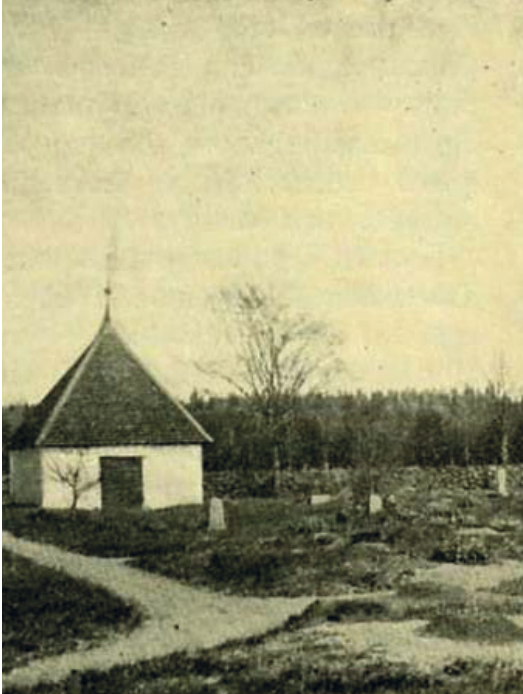
Höreda kyrkogårds södra del med det Duseska koret och enkla allmänna linje kvarter. *Våra kyrkor och griftegårdar i ord och bild*, 1925.

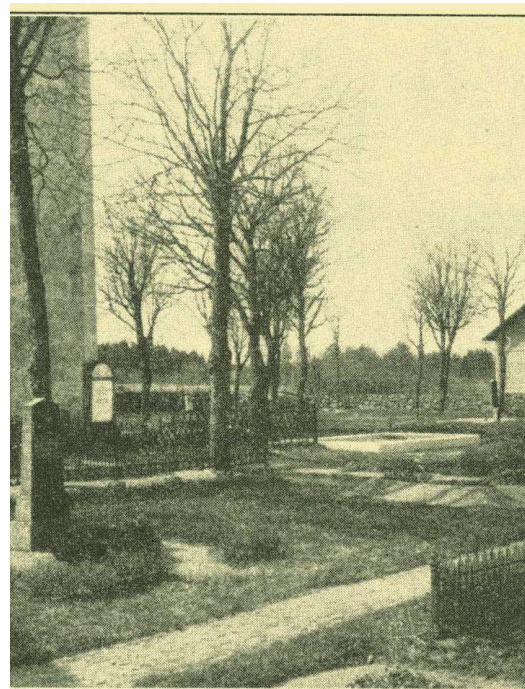
Höreda kyrkogårds norra köpegravskvarter med högresta vårdar och järnstaket.

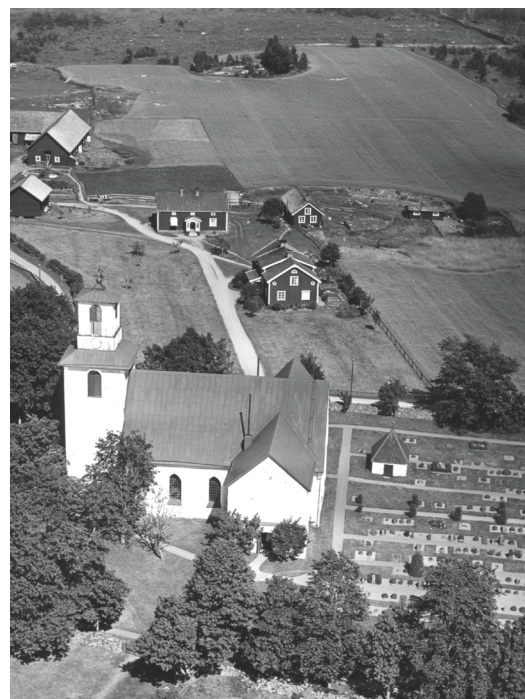
Kyrkan och kyrkogården sedda från väster, år 1936. ATA/Jönköpings läns museum.

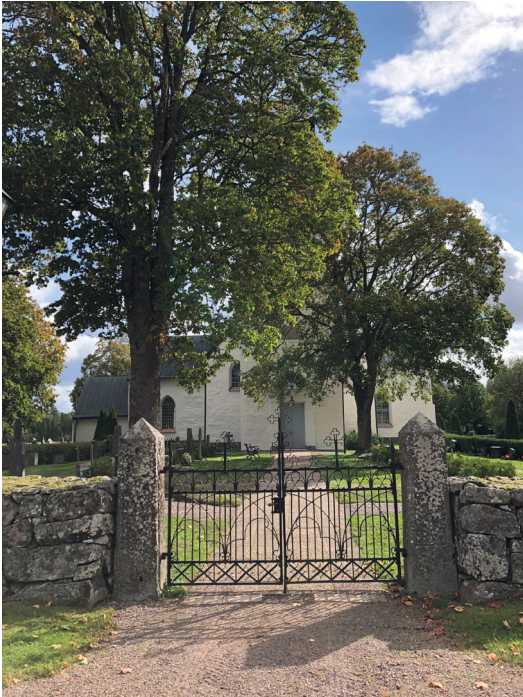
Norra ingången med grusgång och pargrind.

Kyrkogården har tre ingångar, en huvudingång i norr mitt för kyrkans tornport, en i väster som ansluter till den västra porten samt en i sydöstra hörnet. Norra ingången har en smidd pargrind från 1908, med rik nygotisk artikulering. De kanthuggna, toppiga granitstolparna är samtida. Ingången i väst och sydost har smidda pargrindar från 1900-talets mitt med samtida granitstolpar.

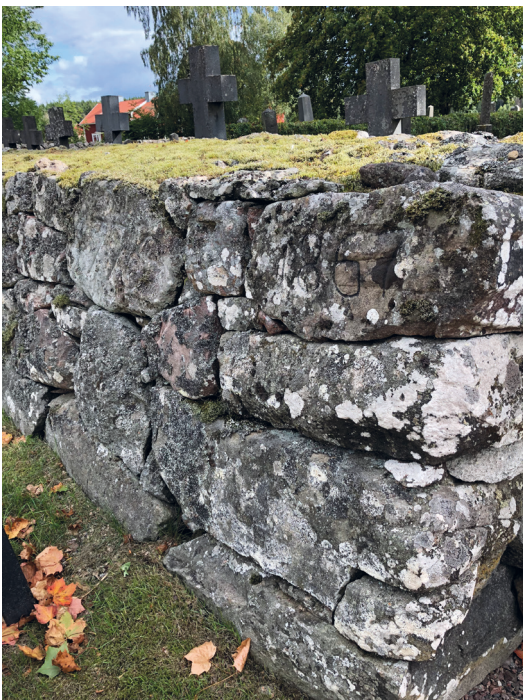
Årtalen 1775 och 1867 är inhuggna på stenar i kyrkogårdsmuren till vänster om den norra ingången.

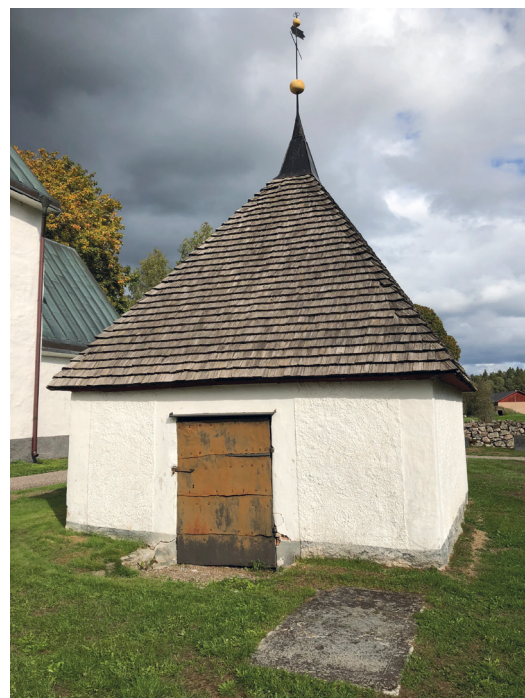
Det Duseska gravkoret från 1665 är beläget på kyrkogårdens södra del, invid koret ligger även en gravhäll i kalksten.

Duseska gravkoret uppfördes 1665 av överste Johan Bourdon, ägare till Torsjö säteri. Det är ett ovanligt tidigt exempel på fristående gravkor, viket annars hör 1700-talet till. Orsaken till detta var att det var billigare att bygga fristående än ta hål på kyrkomuren. Byggnaden har en kvadratisk plan, vitkalkade murar med spritputs som går ända ned till marken samt slätputsade omfattningar. En grå "sockel" har målats längst ned. I väster är en ursprunglig plankport med järnbeklädnad. Byggnaden bär ett tälttak med täckning av klucket spån och kröns med en smidd spira. Från ingången leder fyra trappsteg ned i en krypta med vitkalkat tunnvalv, glugg i öster och sentida trätrallar på golvet. De fyra välbevarade träkistorna rymmer medlemmar av släkten Bourdon och Duse. Dessa är sedan 1988 placerade inuti trälårar.

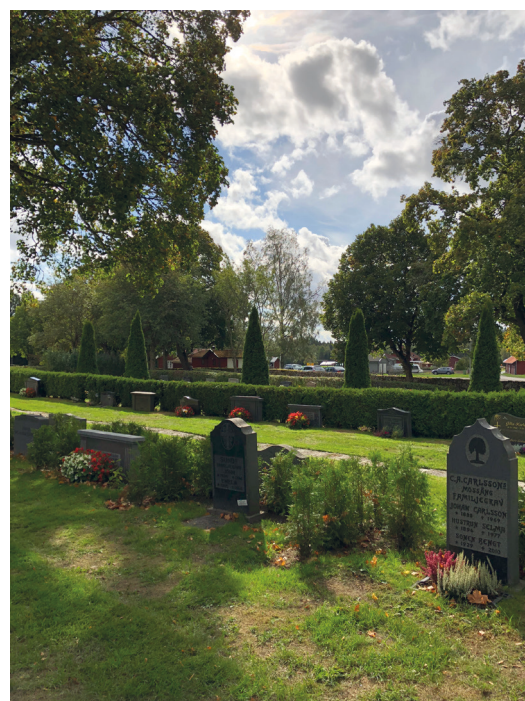
Den något ovanliga båsformade rygghäcken återfinns på ett fåtal rader inom Höreda kyrkogård; här i kvarter A.

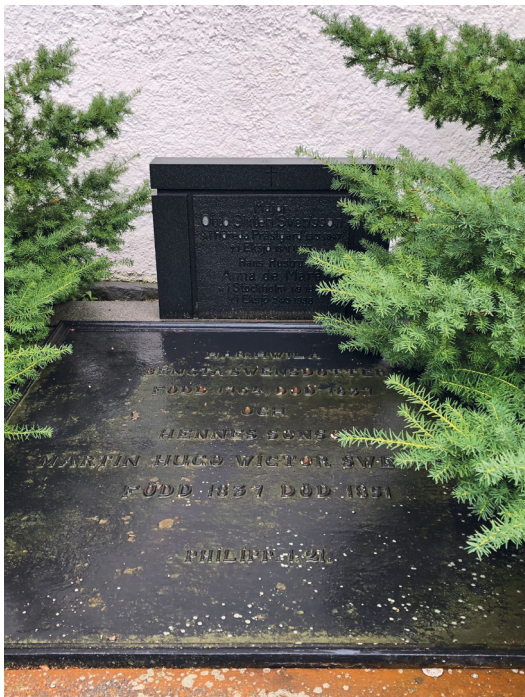
Gjutjärnshällen över Bengta Svensdotter och sonen Hugo Martin Svensson, sannolikt utförd 1851 på kyrkans västra sida omges av yvig idegran.

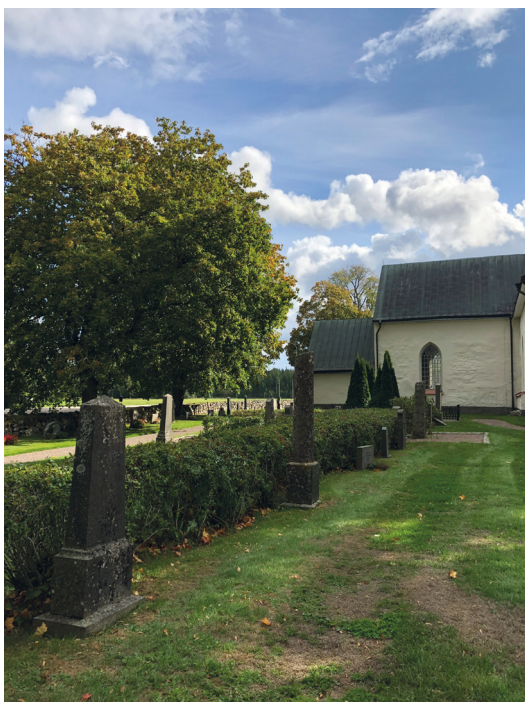
Kvarter B har ett större antal resliga vårdar, främst i svart granit vilket ger ett tydligt intryck av köpegravskvarter.

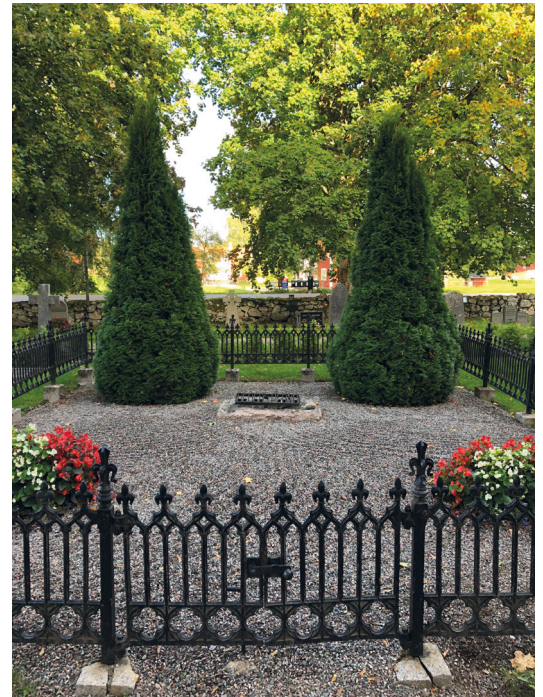
Kvarter B har även en handfull bevarade grusbäddar, varav ett med gjutjärnsstaket. Den Hederstiernaska gravarna har även en ovanligt utformad vård i gjutjärn.

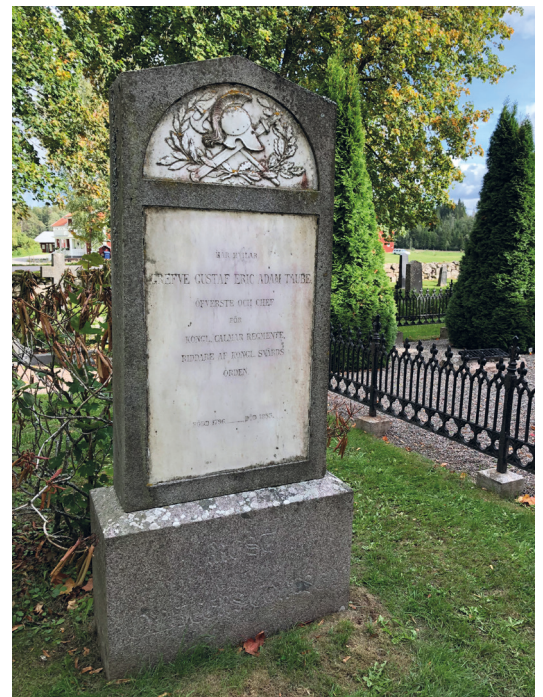
Vården över G.E.A. Taube med infälld marmorreliéf och inskriptionsfält är den mest framträdande av familjen Taubes vårdar på Höreda kyrkogård.

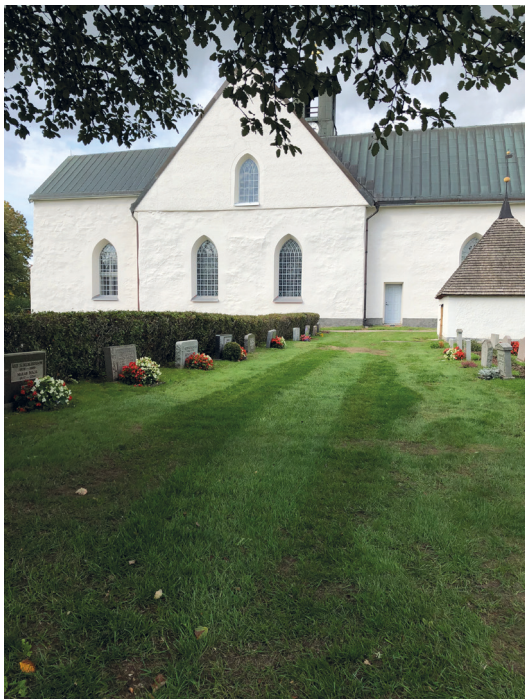
Kvarter C och D med sina raka rygghäckar har ett tydligt efterkrigstida uttryck.

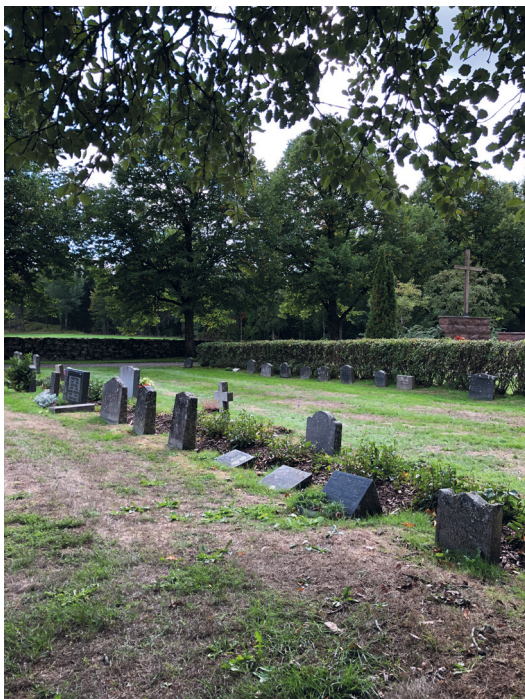
Intakta rader av vårdar från allmänna linjen visar på tidstypiska och likartade drag i utformningen.

efter folk avled, varför linjerna är helt kronologiska. Det medförde även att makar sällan fick ligga bredvid varann. Under senare årtionden har de allmänna linjerna allt mer tagits i anspråk för nya gravläggningar. Först skedde detta i den nordvästra delen under 1960- och 70-talen, i den östra från omkring 1980 till idag. I sistnämnda fall är de oftast insprängda bland de äldre vårdarna. De borttagna vårdarna återfinns nu utanför kyrkogårdsmurens sydvästra del. Det finns ett antal områden med obrutna linjer av allmänna gravar, talrikast i D och dess södra del. I samband med markarbeten under mitten av 1900-talet kom vissa vårdar att återplaceras på fel positioner, vilket innebär att den kronologiska ordningen är rubbad inom de sydöstra raderna.

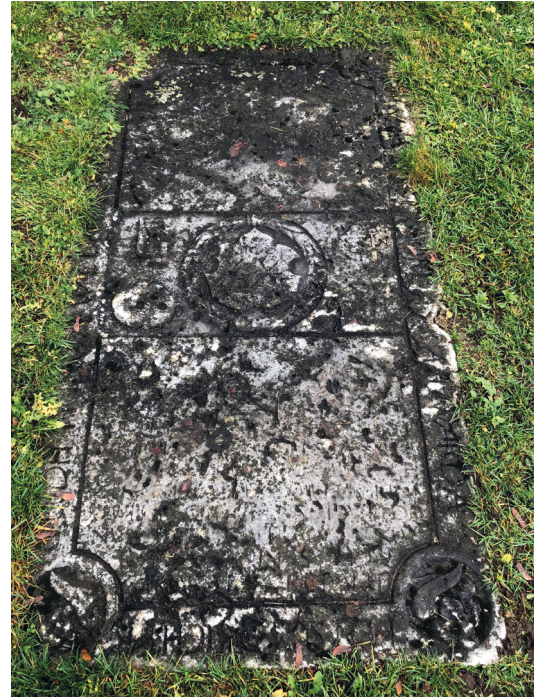
Gravhällen och det Duseska koret utgör kyrkogårdens äldsta inslag.

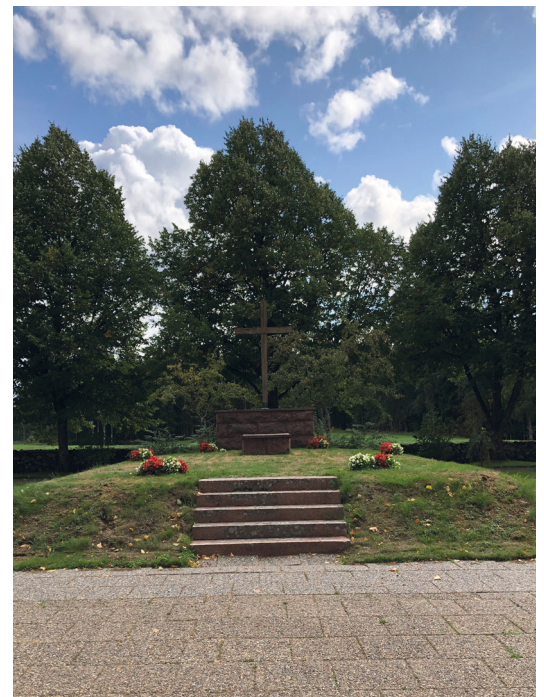
Ceremoniplatsen med bisättningskällare har en modernistisk komposition som tydligt avviker från det äldre inslagen.

Ceremoniplatsen utgörs av en rektangulär platå som döljer bisättningskällaren. Anläggningen utfördes 1956 efter ritningar av ingenjör Erik Persson vid Johannes Dahls arkitektfirma, Tranås. Platån är grästäckt med granittrappa i norr och råbrutna kalkstensplattor på de skrånande sidorna. Vid gaveln i söder är en granittrappa ned till bisättningskällaren och dess panelklädda pardörrar med dörringar i smide. Ovan entrén reser sig en kraftig mur av kvaderhuggen röd granit med råa ytor. Krönet är avtäckt med slipade granitskivor och från dess mitt reser sig ett stort, tjärat furukors. Mur och trappa flankeras av prydnadsbuskar. Framför korset står en katafalk i samma utförande som muren. Framför ceremoniplatsen är en öppen yta med bänkar av trä och granit från vilken en rak gång leder mot kyrkans västport. Hela arrangemanget andas symmetri och harmoniskt lugn, vilket understryks av omgivande cypressrader och rygghäckar. Framför källartrappan är en större grusyta.

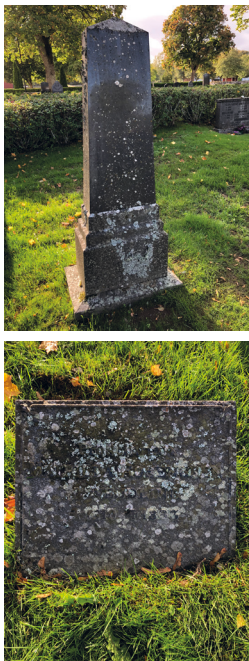
| 480-481 | Hög vård samt håll i svart granit. Sannolikt har de två vårdarna ursprungligen varit placerade i en grusgrav. | KONTRAKTSPROSTEN<br>C.P. GUSTAFSON<br>*1831 †1905<br>HANS MAKAS<br>KLARA<br>FÖDD ROSENGREN<br>*1845 †1925<br>JOH. EV. 14 KAP. SV. PS.486<br><br>PROSTINNAN<br>MATHILDA ROSENGREN<br>F. WEJDLING<br>*1810 †1883 | Klass 1<br>Karaktärsskapande<br>högre vård samt<br>mindre håll.<br>Titlar, bibel- samt<br>psalmboksreferens.<br>Vård med anknytning<br>till församlingen. | |
