# Hagshults kyrkogård

Kulturhistorisk inventering och förslag till bevarandeplan  
Hagshults socken i Vaggeryds kommun, Jönköpings län, Växjö  
stift

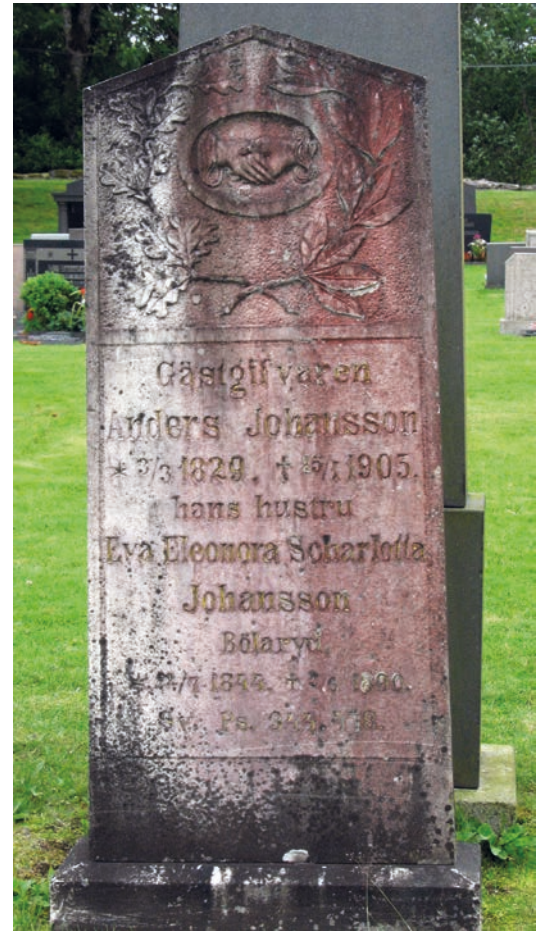
Biologisk påväxt, troligen rödalger, på en gravvård på Villstads kyrkogård i Gislaveds kommun.

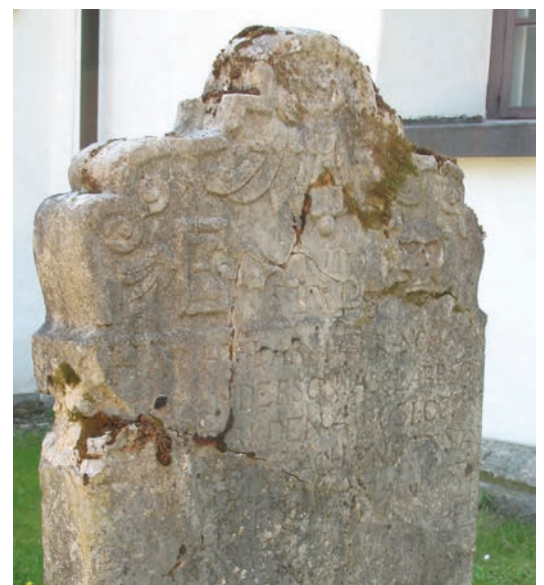
Kalksten har en förmåga att spjälka sig och spricka. Denna sten på Forserums kyrkogård i Nässjö kommun kräver insatser av en stenkonservator.

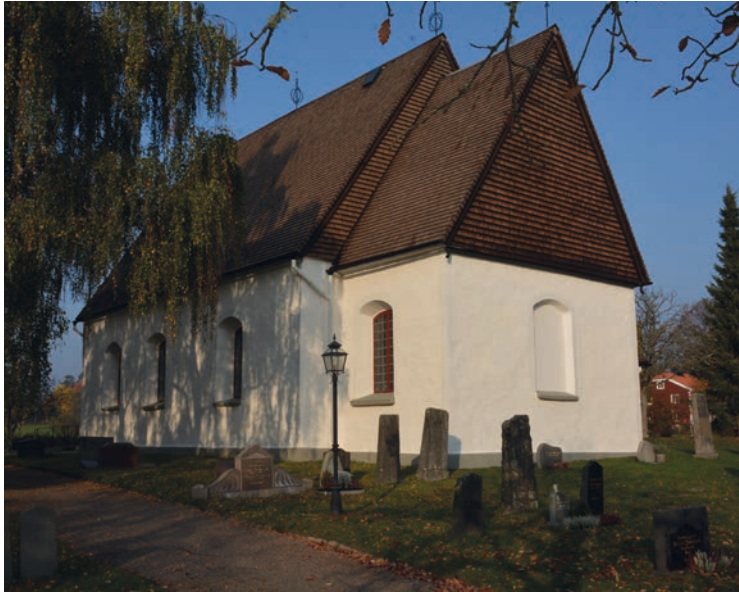
Den medeltida kyrkan i Hagshult med sitt rakslutna kor från 1752-53.

Hagshults kyrka är uppförd av gråsten under tidig medeltid, sannolikt 1200-talet. 1752–53 tillkom ett nytt rakslutet kor i öster och 1780 en ny sakristia i norr. Därmed gavs kyrkan ett nyklassicistiskt drag. Särpräglad är sakristians fasade hörn. Ett sedermera reveterat vapenhus uppfördes i väster på 1880-talet i samband med en stor renovering. Kyrkans fasader är spritputsade och vitkalkade. De genombryts av stickbågiga fönsteröppningar. Gavelröstena är timrade och klädda med kluven, tjärad furuspån. Denna klädsel har även de branta sadeltaken. En handikappramp tillkom 2005 vid vapenhuset. Interiören präglas av de muralmålningar som framtog vid arkitekt Göran Paulis genomgripande restaurering 1940.

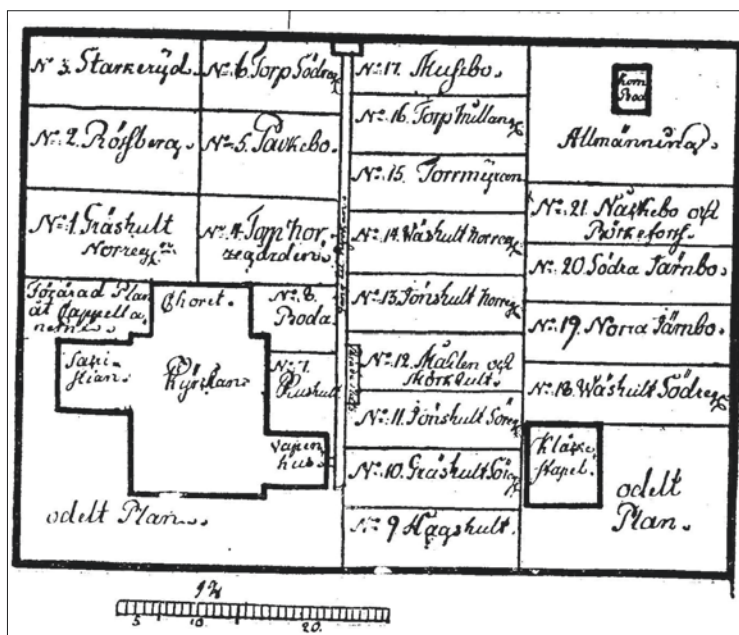
Grifteplan över kyrkogården från 1782. Varje hemman hade sin bestämda plats för begravingar. I sydost fanns en "allmänning" med en kornbod.

Hagshults kyrkogård har liksom kyrkan medeltida ursprung. Från denna tid återstår inget ovan mark. 1782 upprättades en plan över kyrkogården, där ytan fördelades mellan hemmanen. Varje hemman fick en rektangulär "grift-plan". Det fanns 21 sådana planer samt en allmänning i sydöstra hörnet, där också en kornbod (sockenmagasin) stod. Vinkeln mellan kor och sakristia var förbehållen "Capellanerna" medan ytan väster om kyrkan och sydväst om klockstapeln förblev odelad. Den nuvarande ingången var försedd med en "slapperlucka", en stiglucka av trä. 1829 års inventering

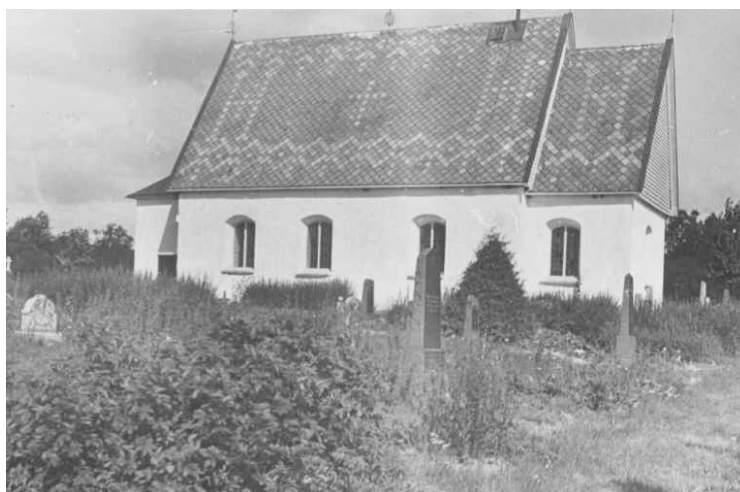
Hagshults kyrkogård 1934. Skötsel av kyrkogården hade sina brister vilket gav ett vildvuxet intryck. Detta trots att gångar och planterade häckramar hade anlagts vid denna tid. Erik Lundberg. ATA.

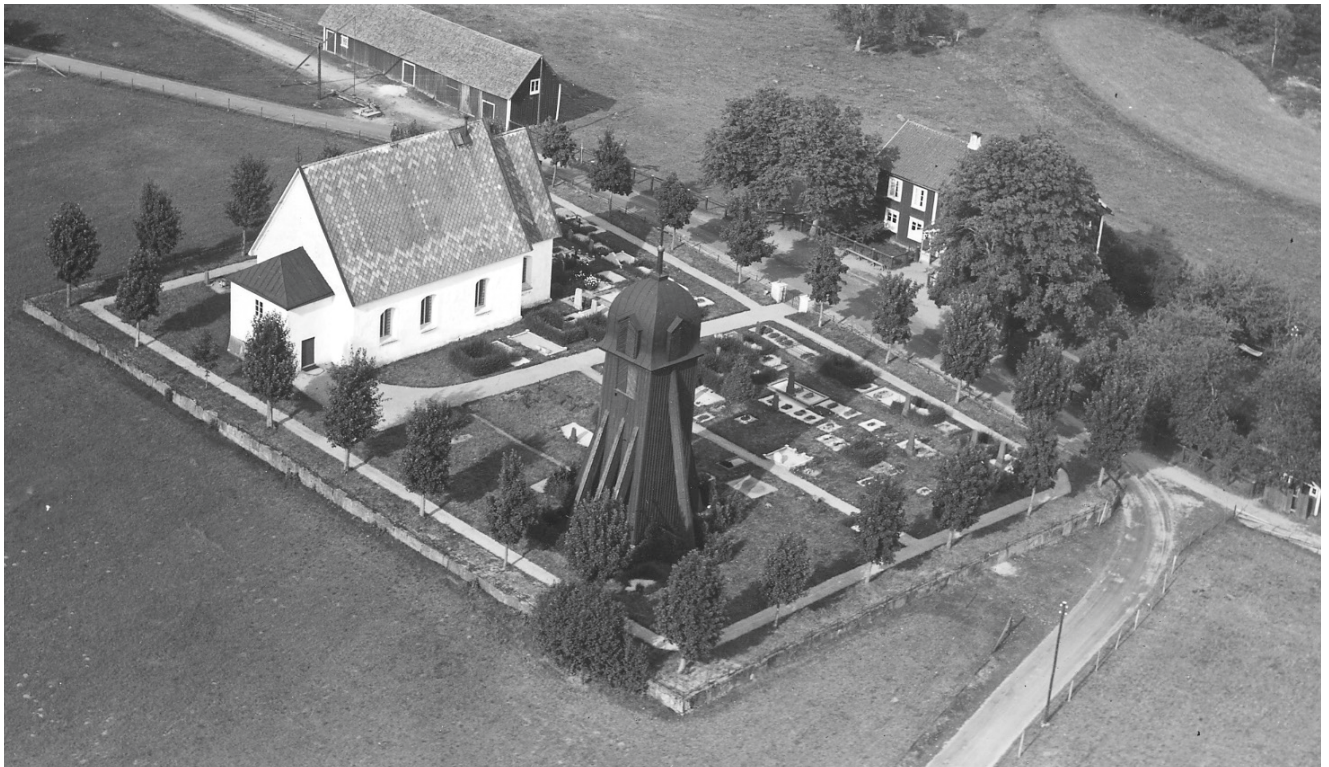
Flygfoto över Hagshults kyrkby 1942. Kyrkogården hade vid denna tidpunkt en välskött och stram plan, indelad i tre kvarter. Sannolikt lades denna struktur ut 1888 samtidigt med den nya kyrkogårdshägnaden. Systemet av gångar känns igen med kransgång längs ringmuren. Korsgången blev däremot inte fullt utbildad med hänsyn till kyrkans läge. I de två östliga kvarteren ligger familjegravarna med häck- eller stenomgärdade grusbäddar. Det sydvästra kvarteret står ännu till synes relativt outnyttjat. Möjligen fanns här rader med enkla träkors, vilket i så fall indikerar att det avsatts för allmänna gravar.

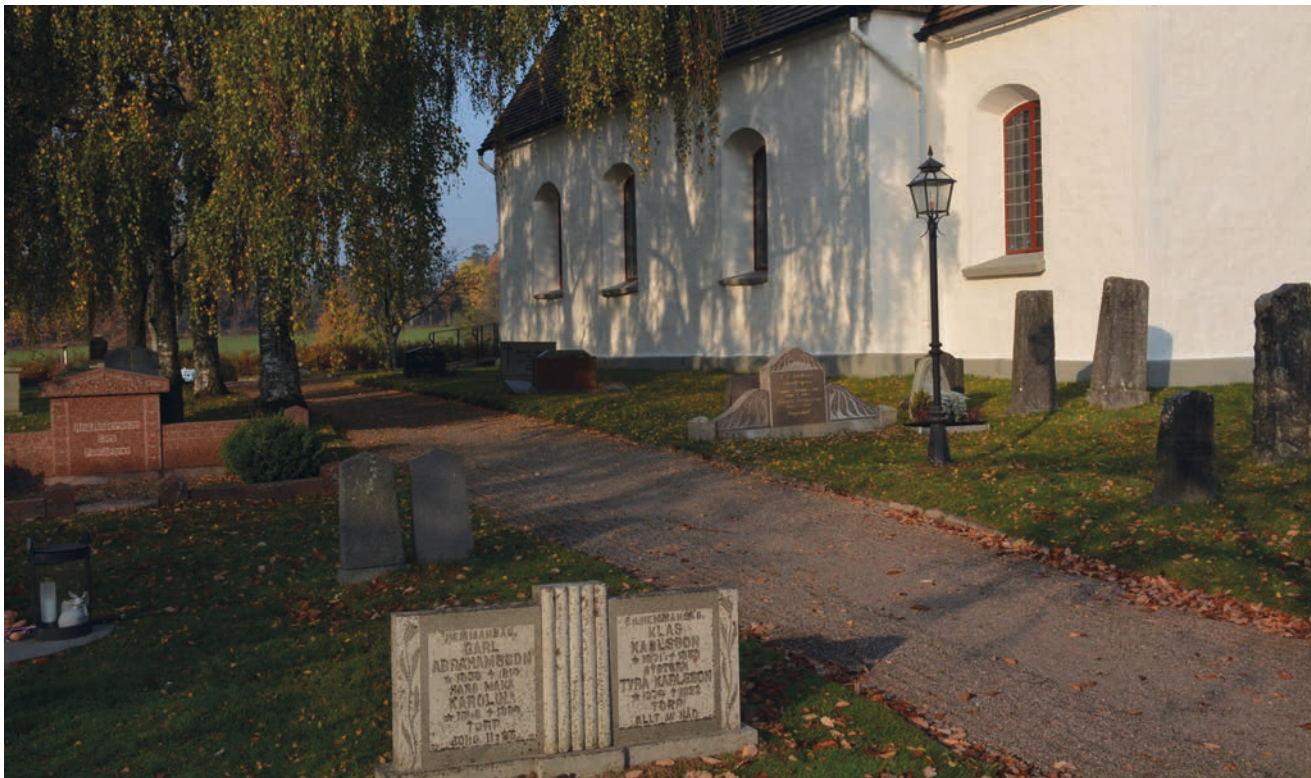
Kyrkogården har kvar något av den karaktär den fick efter 1888 då den anlades med en mer gestaltad form. Eftersom den utvidgades så sent som 1970 är uppbladningen med mellan- och efterkrigstida gravar påtaglig. Rationaliseringar med igenläggning av grusbäddar sedan 1960-talet har liksom en allén med björkar längs huvudgången även förändrat karaktären.

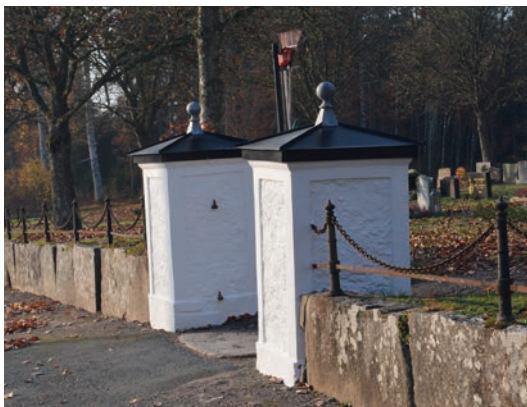
Huvudgrinden är från 1888 med putsade grindstolpar. Krönen täcks av svartmålad galvad plåt med krönklot, vilka är sentid. Före 2007 var dessa stället av kopparplåt i en annan tappning. Smidesgrindarna är här borttagna för vinterförvaring.

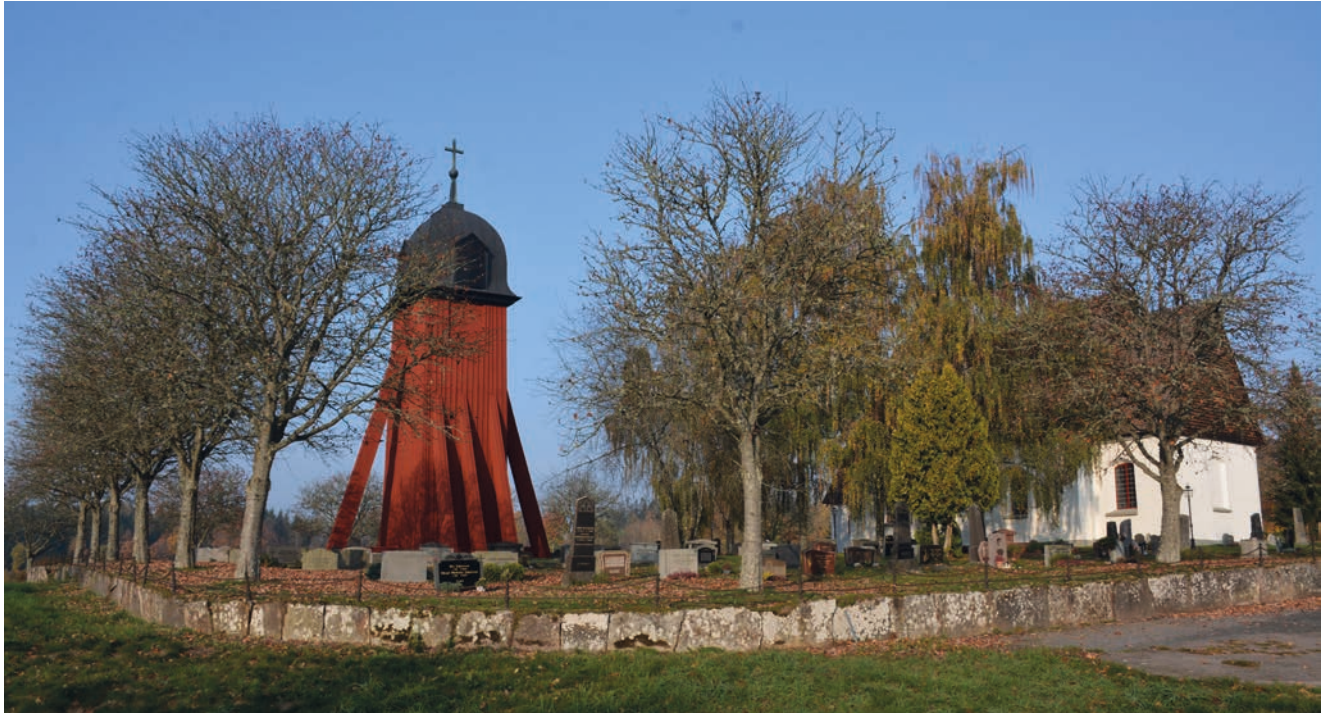
Kyrkogårdens trädkrans av oxel är relativt ung. Kyrkogårdsmur av stora kilade stenblock och smäckt gjutjärnsstaket är sannolikt från 1888. Sydöstra hörnet följer vägens tidigare svängda sträckning.

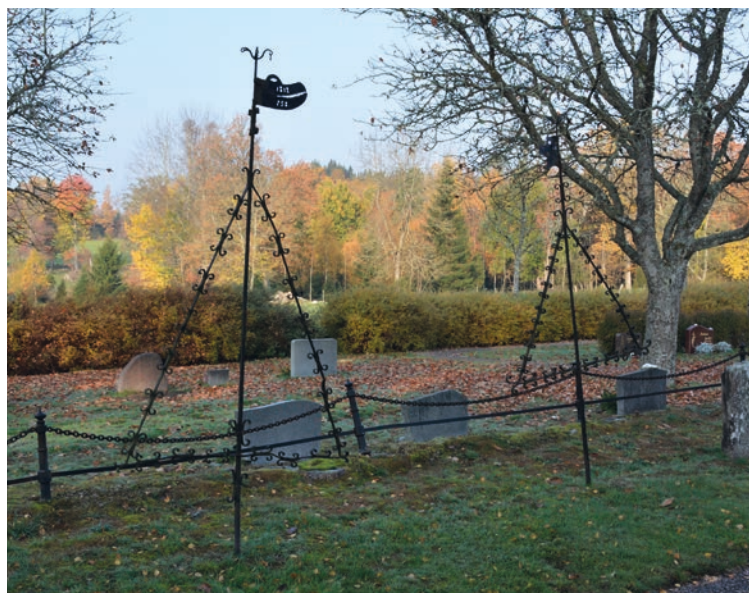
De båda smideskorsen från början av 1800-talet är av en triangelformad typ som förekommer i Östbo och Västbo härad i anslutning till järnbruken Häryd och Åminne. Korsen i Hagshult är osedvanligt stora, närmare 3,25 m höga.

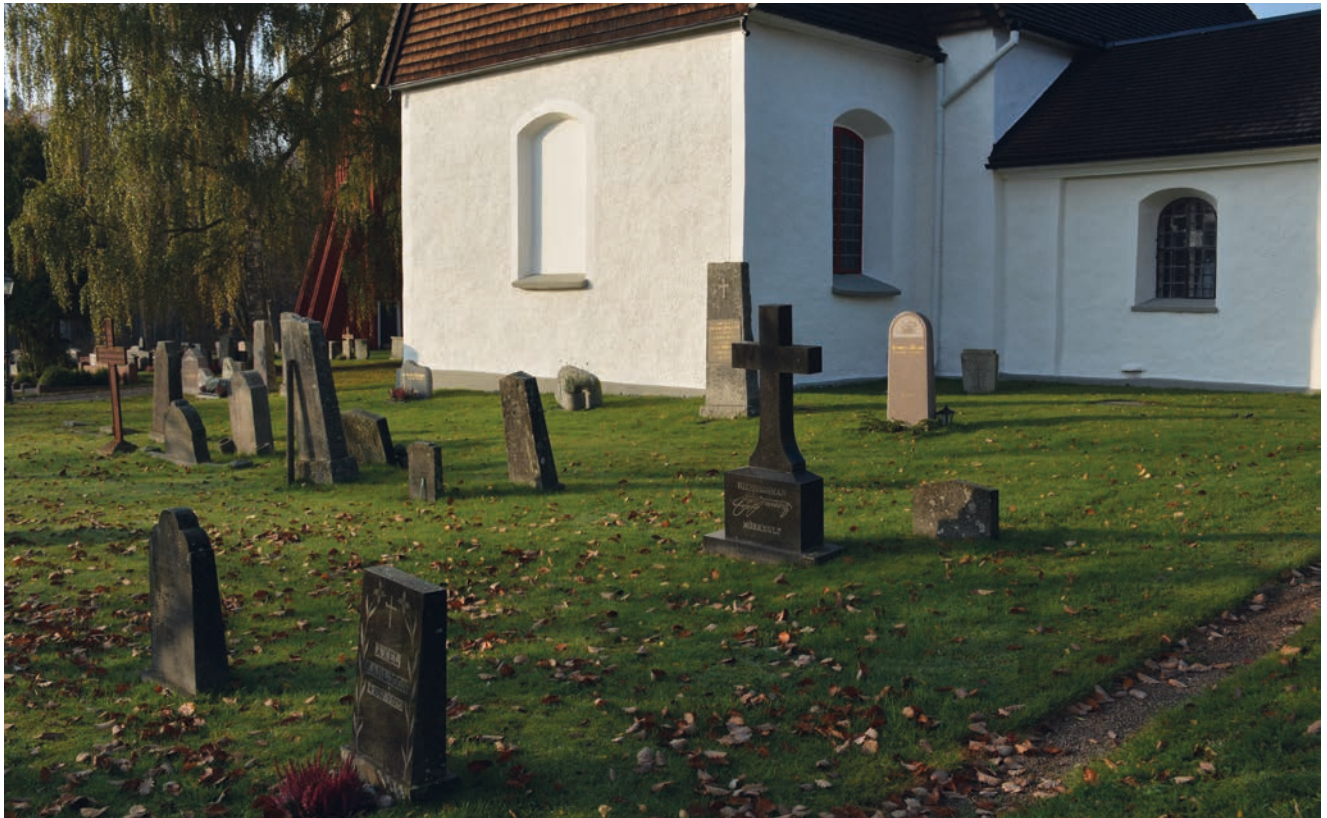
Kvarteret öster om kyrkan har en stor andel mer påkostade gravvårdar. Här har några av socknens mer framstående personer valt sin gravplats. Bland titlarna hittar vi komminister, nämndeman och riksdagsman. Den äldre sedvänjan där en gravplats nära koret var eftertraktad har här levat kvar in på 1900-talet.

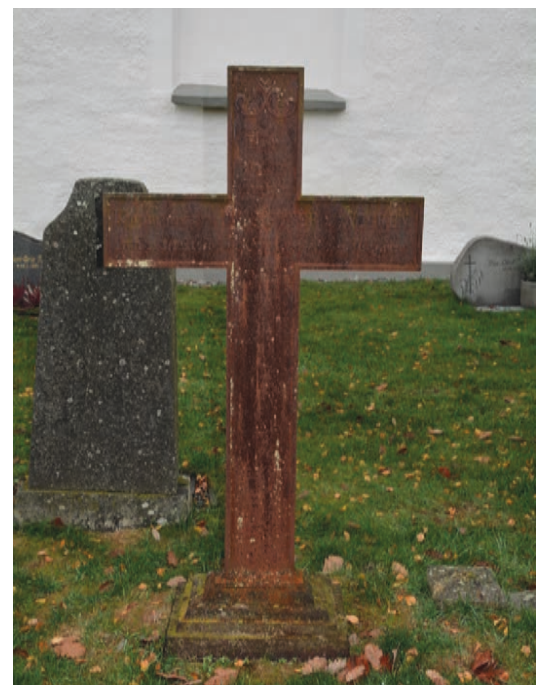
Mitt framför altarfönstret står komminister N.P. Landgrens gravvård från 1874, ett slätt gjutjärnskors tillverkat vid Häryds järnbruk söder om Gnosjö.

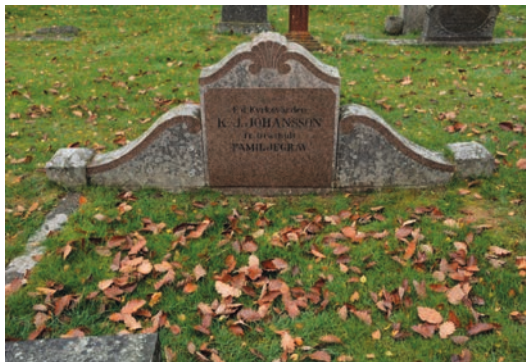
I norra kvarterets finns några mellankrigstida gravar av hög konstnärlig kvalitet. Här K J Johanssons grav med stenram och bred vård som fondgavel i ljus granit. Helhetskaraktären skulle vinna på om grusytan återställdes.

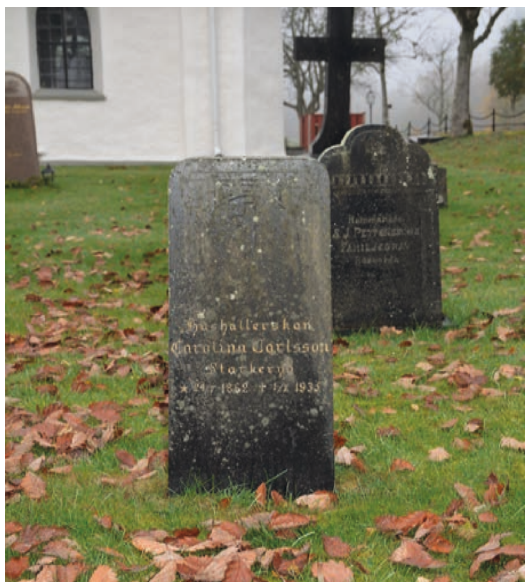
En tillsynes enkel garvvården över Carolina Carlsson från 1935, är intressant eftersom den ligger inom Starkeryds område enligt 1752-års grifteplan. Dessutom är titeln hushållerska av intresse ur ett socialhistoriskt perspektiv.

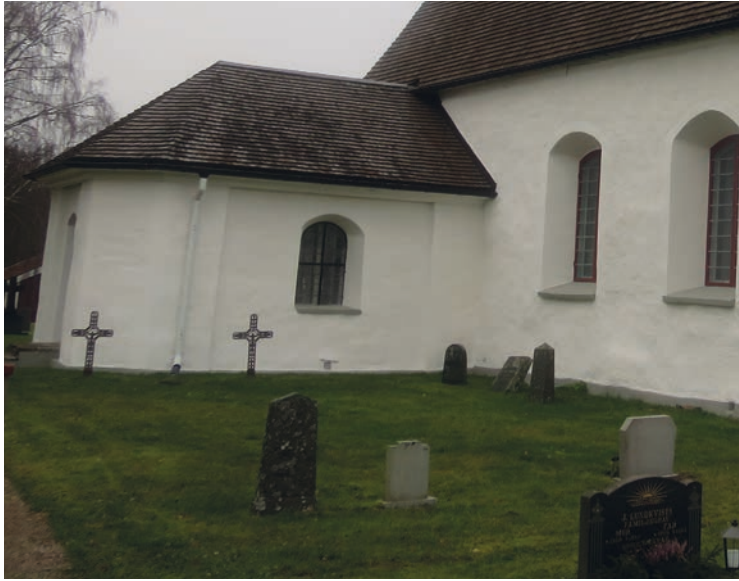
Norr om kyrkan finns få gravar. Istället har platsen nyttjats för uppställning av gravvårdar som tagits ur bruk.

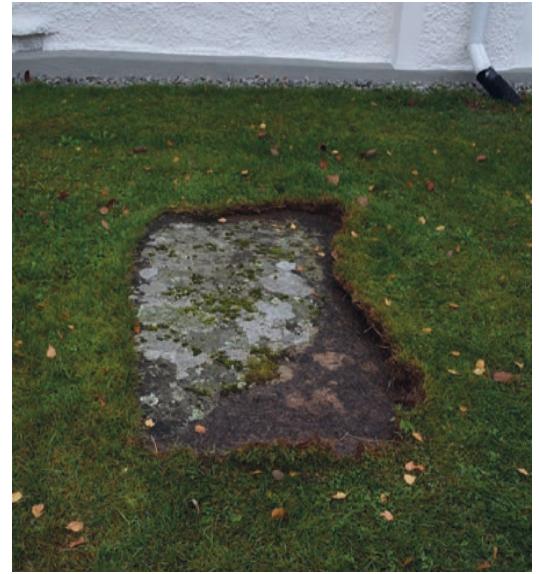
En anonym numera otydbar förindustriell gravhäll i gnejs eller granit ligger öster om sakristian. Den ligger inom det område som enligt 1782-års grifteplan var avsett för kyrkans kaplaner.

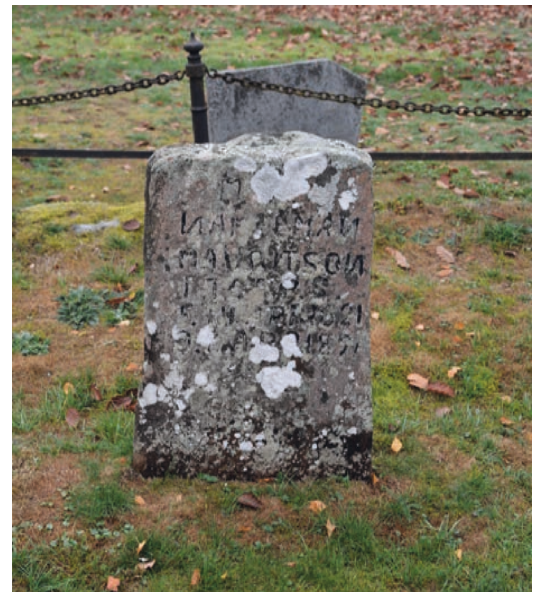
När nämndemannen Bengt Johan Mauritson från Torp dog 1871 lät man resa denna vård i handhuggen rödgrå gnejs. Vården är numera uppställd i samlingen av museala vårda nordväst om kyrkan.

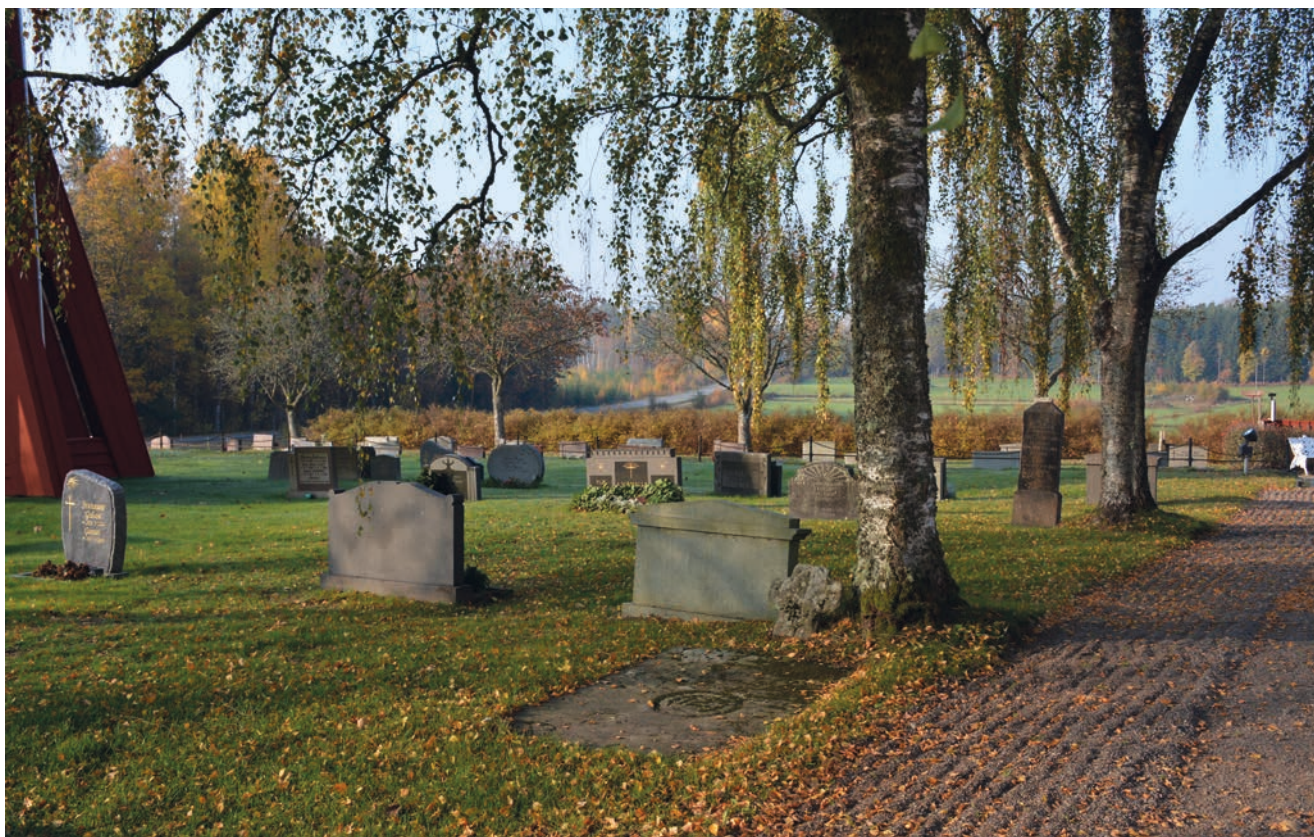
Södra kvarteret dominans av mellan- och efterkrigstida gravvårdar i dubbla rader. Kyrkogårdens äldsta grav utgör en gravhäll strax söder om medeltidskyrkans kor, sannolikt Anna Persdotters grav från 1666. Hällen har en centralt placerad medaljong med Kristusmonogrammet IHS samt ett stående granitkors vid huvudändan.

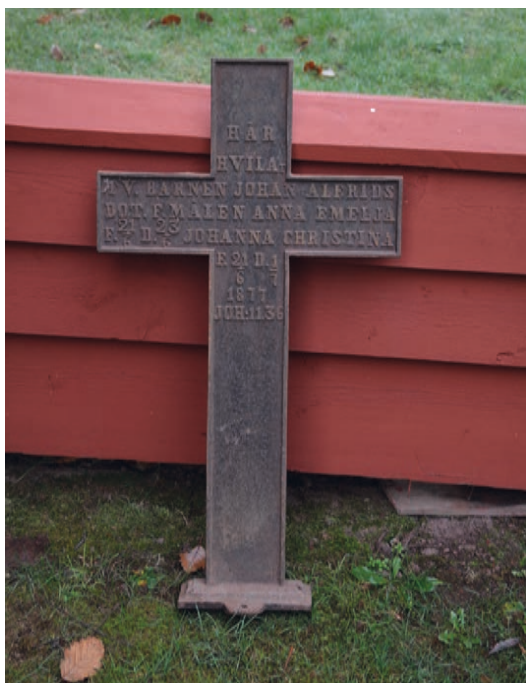
Gjutjärnskors från 1877 som förvaras i klockstapeln. Gravvården är över Johan Alfredssons tvillingdöttrar som båda dog i späda ålder.

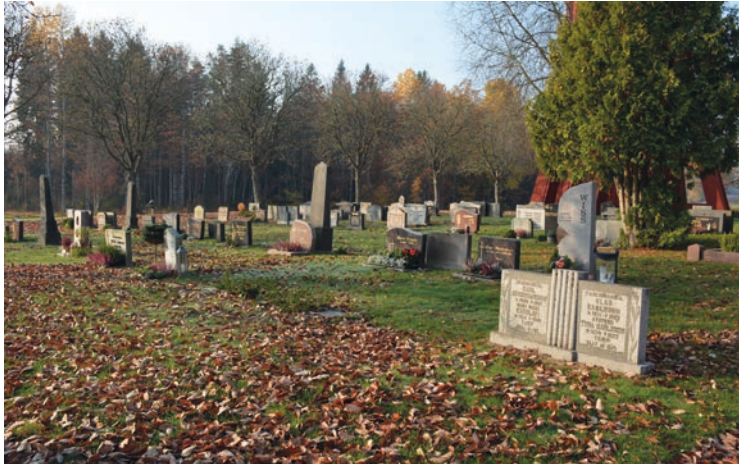
De resliga gravvårdarna i polerad svart granit är samlade i de båda östligaste gravraderna. Här finns även några vårdar från 2000- och 2010-talen som bryter mot karaktären med en mer anspråksfull utformning.

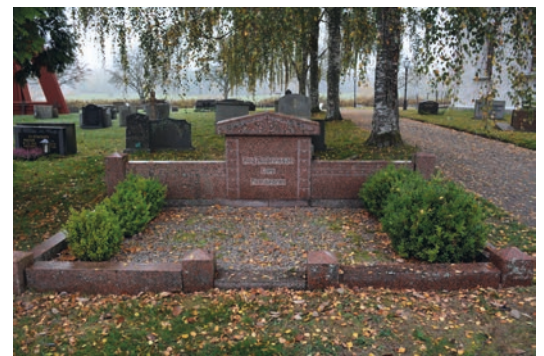
Kyrkogårdens enda bevarade grusgrav är den påkostade graven över August Andersson från Torp i röd Tranåsgranit. Graven har en framträdande placering intill huvudgången.

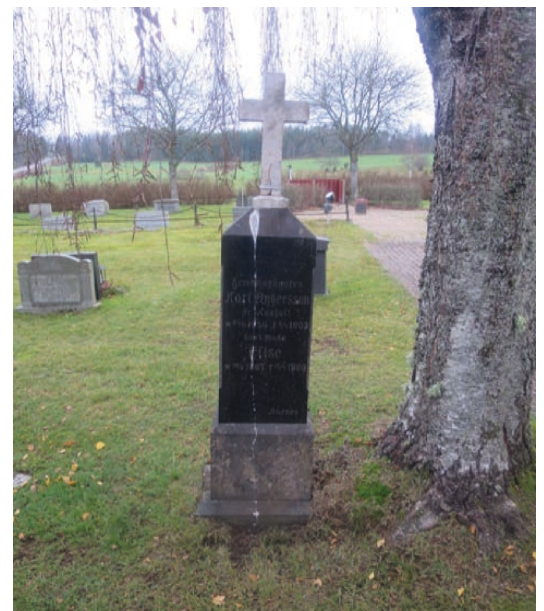
Ovanligt exempel på en tidigindustriell gravvård från 1905, i grå och svart granit med krönkors av marmor.

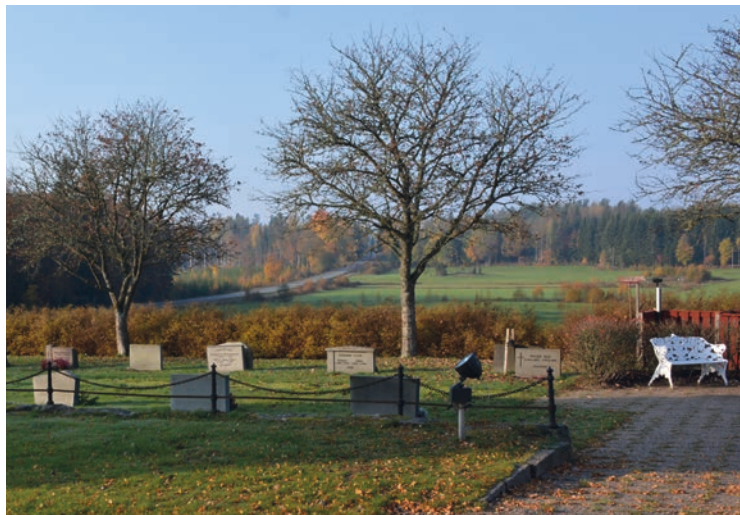
Den västra kyrkogårdsutvidgningen är något nedsänkt och enhetligt utformad med stram plan och likformade sentida låga gravvårdar.

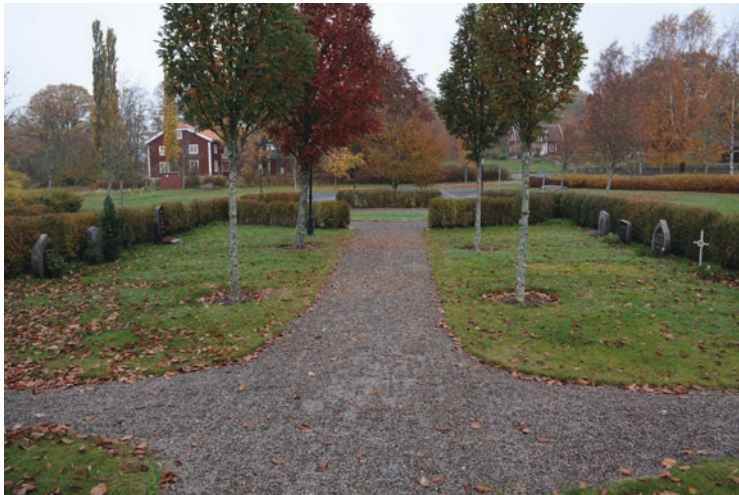
Norra utvidgningen från 1994 är grupperad kring en mittaxel med rätvinkligt utlöpande små grusgångar längs områdets sidor. Längst i norr möts gångarna kring en gräsrundel och omsluts av måbärshäckar, vilka har utskjutande rygghäckar åt två gravrader i söder. Mittaxeln kantas upp till rundeln av rönnar. Ytan har ännu bara nyttjats till liten del, på ömse sidor om mittaxeln och en rad i väster, med rygghäck.

Norra kyrkogården som anlades 1994 har mer ambitiös utformning med symmetrisk men mjukt formad plan och ett system av rumsbildande häckar.

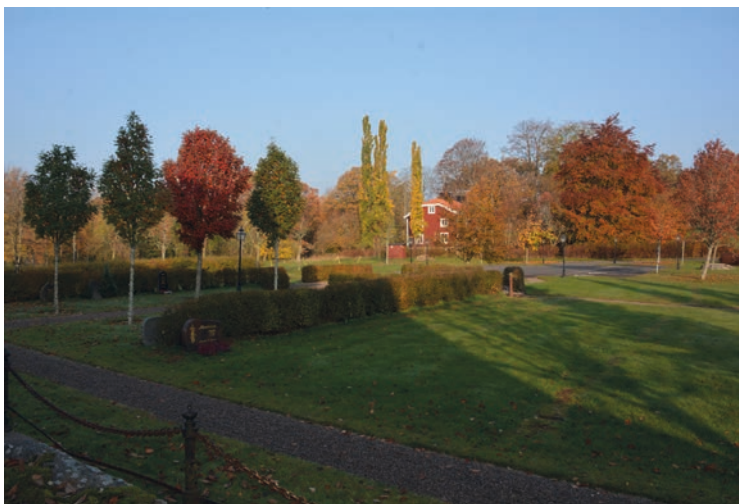
Norra kyrkogården är ännu till stora delar outnyttjad.

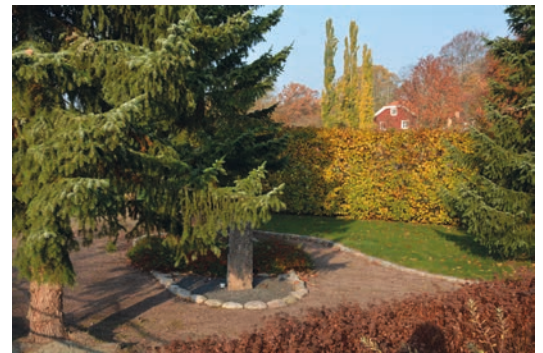
Minneslunden där några äldre granar skapar en stämningfull inramning och en grindstolpe i granit från trakten använts som allmän minnessten.

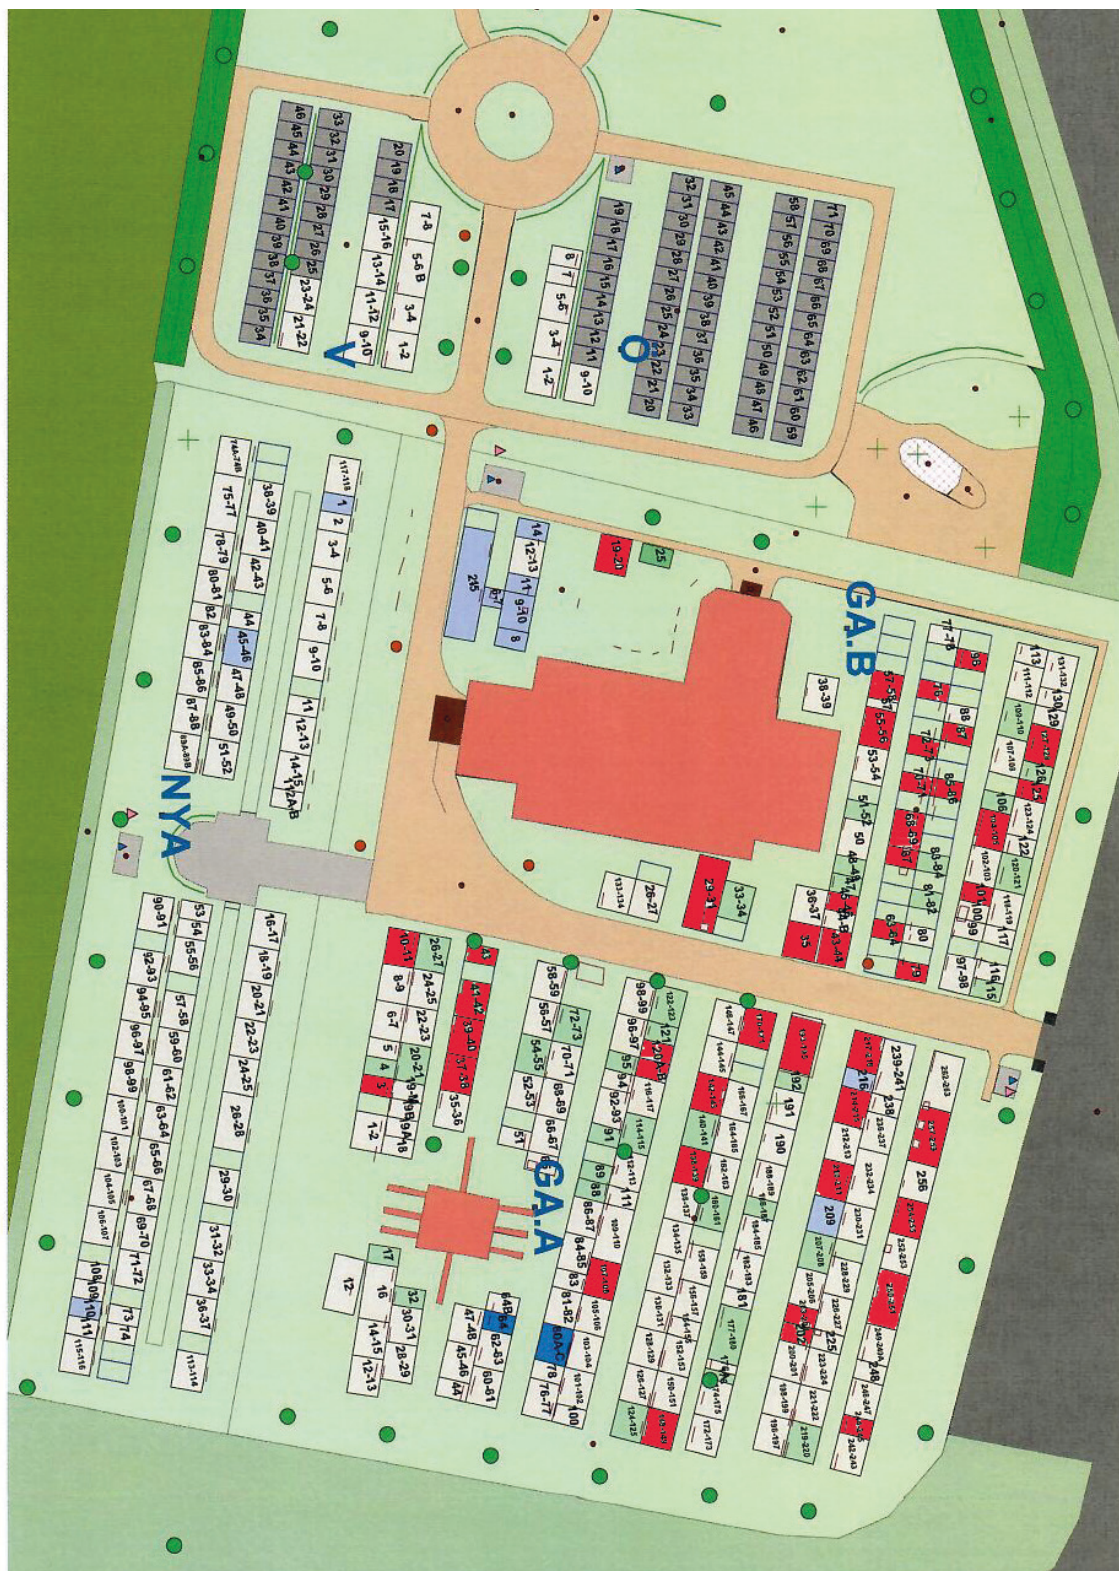
## Gravkarta

Samtliga gravplatser med gravvårdar m.m. som bedömts tillhöra klass 1 eller 2 är rödmarkerade.

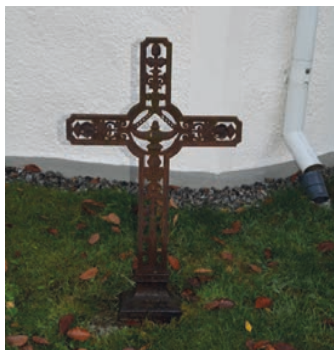
| Gravnr. | Beskrivning/år | Inskription | Antikvarisk bedömning/urval | Fotografi |
|---|---|---|---|---|
| Ur bruk.<br>Museal uppställning | Gjutjärnskors med genombruten dekor, oljelampa och stiliserade blomrankor. Profilerad bas. Platta för inskription saknas. | | Klass 1.<br>Tidig industriell vård.<br><br>Förs upp på kyrkans inventarieförteckning.<br><br>I behov av rostskydd och målning. | |

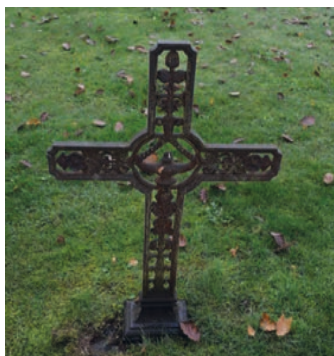
| Gravnr. | Beskrivning/år | Inskription | Antikvarisk bedömning/urval | Fotografi |
|---|---|---|---|---|
| Ur bruk.<br>Museal uppställning | Gjutjärnskors med genombruten dekor, oljelampa och stiliserade blomrankor. Profilerad bas. Platta för inskription saknas. | | Klass 1.<br>Tidig industriell vård.<br><br>Förs upp på kyrkans inventarieförteckning.<br><br>I behov av rostskydd och målning. | |

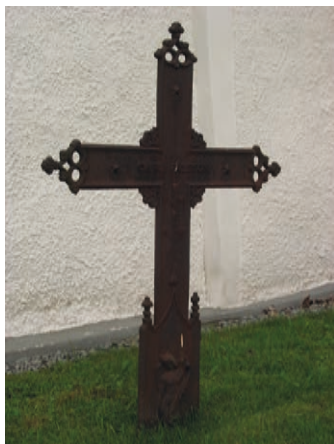
| Gravnr. | Beskrivning/år | Inskription | Antikvarisk bedömning/urval | Fotografi |
|---|---|---|---|---|
| Ur bruk.<br>Museal uppställning | Gjutjärnskors i nygotisk stil, med genombruten trepass vid ändarna och gotisk gavel med dödsängeln vid basen. 1905 | Carl Pålsson<br>*1817<br>+1905 | Klass 1.<br>Tidig industriell vård.<br><br>Återföres till kyrkogården efter lagning.<br><br>Förs upp på kyrkans inventarieförteckning.<br><br>I behov av rostskydd och målning. | |

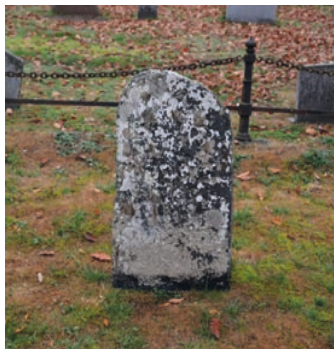
| Gravnr. | Beskrivning/år | Inskription | Antikvarisk bedömning/urval | Fotografi |
|---|---|---|---|---|
| Ur bruk.<br>Museal uppställning | Småskalig äldre handhuggen vård i ljus gnejs. Natursten med slätbearbetad framsida. | A W L<br>F. 1728<br>D. 1802<br>K.M.L. ST<br>F 1733<br>D. 1810 | Klass 1.<br>Förindustriell lokalt tillverkad vård.<br><br>Förs upp på kyrkans inventarieförteckning. | |

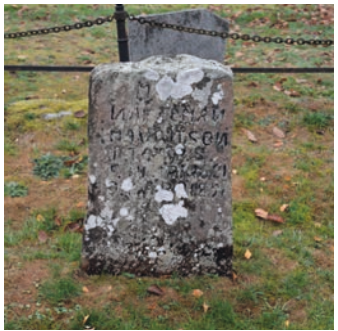
| Ur bruk.<br>Museal<br>upp-<br>ställning | Småskalig äldre handhuggen vård i ljusröd gnejs. Natursten med slätbearbetad framsida. | B.J.<br>NÄMDEMAN<br>MAURITSON<br>I TORP. S.<br>F. 14 APR 1821<br>D. APR 1871 | Klass 1.<br>Förindustriell lokalt tillverkad vård med titel. Vård över Bengt Johan Maritson.<br><br>Förs upp på kyrkans inventarieförteckning | |

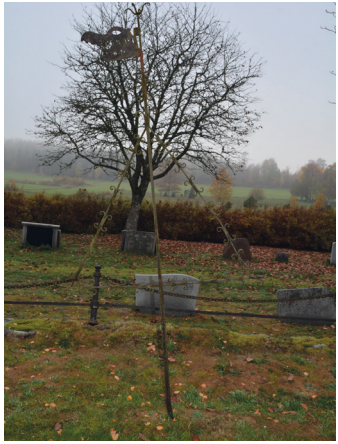
| Ur bruk.<br>Museal<br>upp-<br>ställning | Smideskors med triangelform, plattjärn med sirlig banddekor, kröndekor med krona med hängen i formen av öglor, drakhuvudsformad vimpel med genombruten inskription. | <i>Vimpel:</i><br>DEA 1811 DVB.<br>1804. PSD<br><br>Lös inskriptionsplatta:<br>INS F 1735 D 1804<br>GBD 1742 D 1804<br>DERAS SON MAGISTER<br>G ENGSTRAND F 1770<br>D 1797<br>FRÅN TORP NORREGÅR-<br>DEN | Klass 1.<br>Förindustriell lokalt tillverkad vård över bemärkt person. G. Engstrand var magister.<br><br>Vård i behov av konservering.<br><br>Förs upp på kyrkans inventarieförteckning. Inskriptionsplatta förvaras i kyrkan. | |

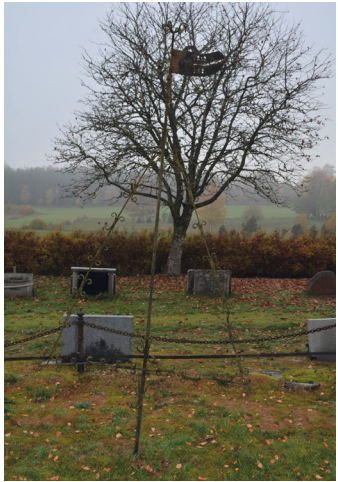
| Ur bruk.<br>Museal<br>upp-<br>ställning | Smideskors med triangelform, plattjärn med sirlig banddekor, kröndekor med krona med hängen i formen av öglor, drakhuvudsformad vimpel med genombruten inskription. | <i>Vimpel:</i><br>1812<br>PSB<br><br><i>Lös inskriptionsplatta:</i><br>PET- GS<br>I TORP<br>FÖDD 1750<br>DÖD 1812 | Klass 1.<br>Förindustriell lokalt tillverkad vård. Vård över Peter Gustafson i Torp.<br><br>Vård i behov av konservering.<br><br>Förs upp på kyrkans inventarieförteckning. Inskriptionsplatta förvaras i kyrkan. | |

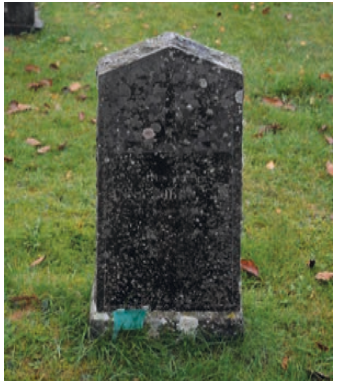
| 19-20 | Småskalig vård i polerad /grovhuggen svart granit. 1929 | Hustrun<br>Anna Johansson<br>1871-1929<br>Rosberga | Klass 2.<br>Tidstypisk vård. | |

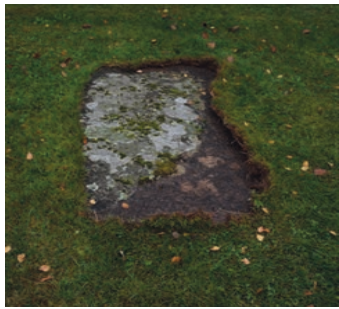
| Nummer saknas | Häll i röd granit, delvis övervuxen med gräs, oregelbunden rektangulär form lagd i öst-västlig riktning. Utan synliga spår av inskription. | | Klass 1.<br>Förindustriell anonym gravhäll, inom område reserverat för kaplaner enligt 1758 års grifteplan. | |

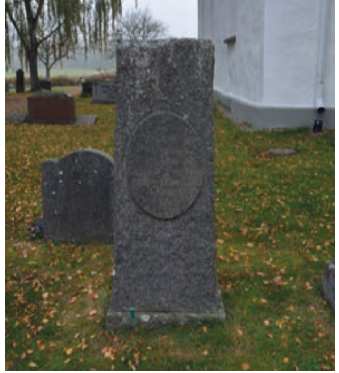
| 45-46 | Högrest nationalromantisk vård i grå granit, grovhuggen med slät medaljong. | F.d. Nämndemannen<br>J.G. Svensson<br>1831-1920<br>Kristina Svensson<br>1837-1920<br>Starkeryd<br>Job:22:14 | Klass 1.<br>Karaktärsskapande vård med titel. | |

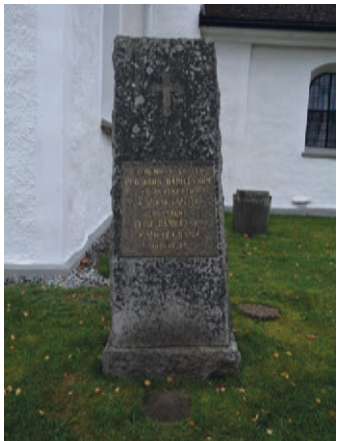
| 55-56 | Bautasten i ljus granit med krysshamrad framsida och kors i relief. Sekundärsten. | F. d. Hemmansägaren<br>Per Aron Danielsson<br>Fr. Starkeryd<br>*1846 +1923<br>Hustrun<br>Elise Danielsson<br>*1849 +1924<br>Job. 19:25 | Klass 1.<br>Karaktärsskapande vård med framträdande läge. | |

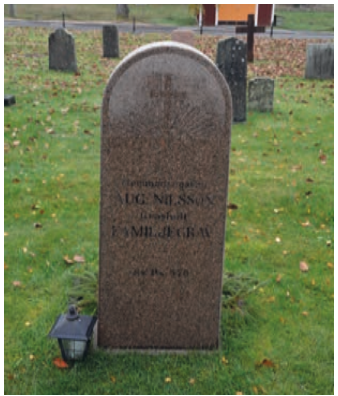
| 57-58 | Rundbågig vård i polerad ljusröd granit med grynigsmotiv. Omhuggen och vänd. | Hemmansägaren<br>Aug. Nilsson<br>Gråshult<br>Familjegrav<br>Sv. Ps. 578 | Klass 2.<br>Vård vars hemvist har kontinuitet från äldre grifteplan. | |

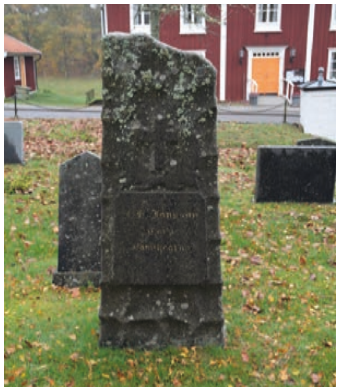
| 63-64 | Högrest nationalromantisk vård i grå granit med murverksmönster och kors-kransmotiv. | J. K. Jonsson<br>Torp<br>Familjegrav | Klass 1.<br>Karaktärsskapande vård. | |

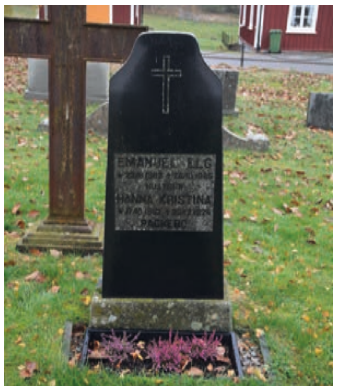
| 68-69 | Modernistisk vård i grovhuggen /polerad svart granit. 1924. | Emanuel Elg<br>*1882 +1965<br>Hustrun<br>Hanna Kristina<br>*1882 +1924<br>Packebo | Klass 1.<br>Vård vars hemvist har kontinuitet från äldre grifteplan. | |

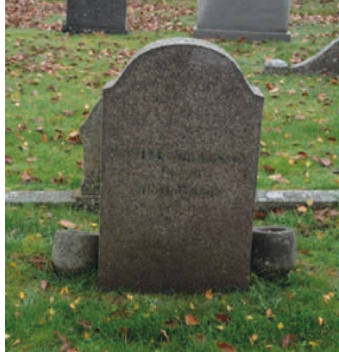
| 70-71 | F d grusgrav med stenram och integrerad i finhuggen/polerad ljus granit, med volutkrön omgiven av urnor. Vårdens flyglar och hörnstenar saknas. | Gustaf Johansson<br>Våshult<br>Familjegrav | Klass 2.<br>Konstnärligt påkostad grav. Ger ett stympat intryck eftersom flyglar och hörnstenar saknas. | |

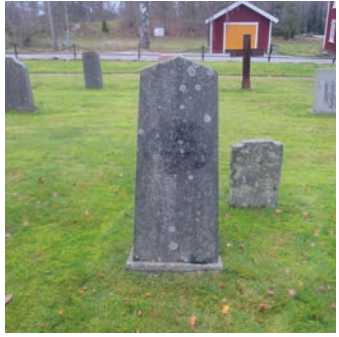
| 76 | Vård med vinkelbrutet krön i finhuggen/polerad svart granit, utan dekor. | And. Joh.<br>Petterssons<br>Familjegrav | Klass 2.<br>Tidstypisk vård | |

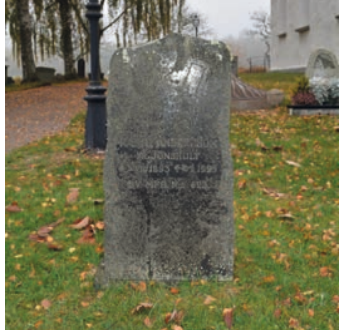
| 79 | Småskalig vård i grovhuggen/polerad svart granit med kors- och ekbladsmotiv. | Nanny Andersson<br>Fr. Jonshult<br>*1893 +1925,<br>Sv. MFB. N.o. 623. | Klass 1.<br>Tidstypisk vård med referens till frikyrkorörelsen. | |

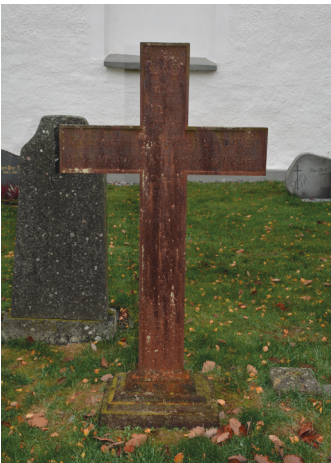
| Saknar nummer | Stort gjutjärnskors, slätt med upphöjd kant, profilerad bas och sirlig dekor med hjärta och kors vid krönet. Gjuten vid Häryds bruk enligt märkning på baksidan. | Här under<br>hvilat<br>Komministern NILS PETER LANDGREN.<br>fr. Hagshult född 1815 död 1874<br>Cor. 4:5.<br><br>Baksidan:<br>Sv. Ps. 480. | Klass 1.<br>Komministergrav med tidig industriell vård, tillverkad vid järnbruk i Västbo härad. Monumental storlek och placering i linje med altaret. | |

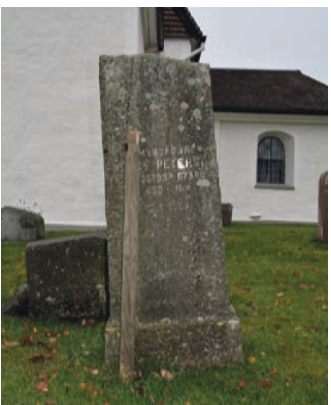
| 87 | Bautasten i grovhuggen/ krysshamrad ljus granit. | Hemmansägaren<br>Anders Peterson<br>Fr. Stödorp Byarum<br>*1838 +1929<br>Ps. 119:5 | Klass 1.<br>Karaktärsskapande vård med titel | |

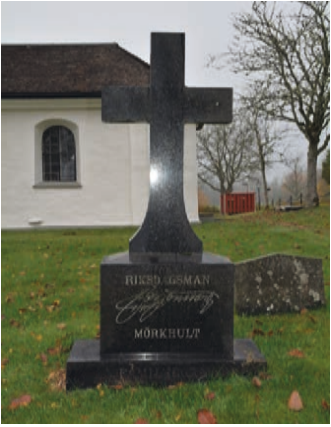
| 96 | Modernistiskt kors på postament av polerad diabas. 1939. | Riksdagsman<br>C J Jonssons<br>Mörkhult<br>Familjegrav | Klass 1<br>Karaktärsskapande monumetal vård över bemärkt person. Carl Johan Jonsson 1855-1939 - var riksdagsman, häradsdomare i Östbo, ordf. o kommunalnämnden, landstingsman och huvudman i sparbanken m. m. | |

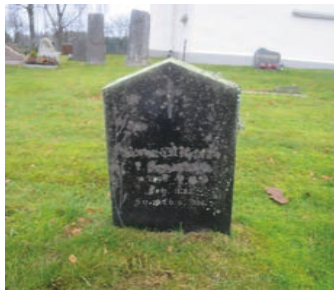
| 101 | Småskalig vinkelbruten vård i svart polerad granit med kors och blomrankor. | Linnéa Nilsson f. Sandström<br>*1906 +1934<br>Joh. 11:23<br>Sv. Mfb:s. 306. | Klass 1.<br>Vård med referens till frikyrkorörelsen. | |

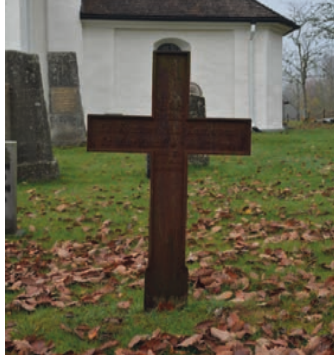
| 127-128 | Gjutjärnskors, slätt med upphöjd kant. 1895 | Här<br>hvilar<br>f.d. Kyrkov. A.J. Karlsson<br>fr. Mörkhult *1841 +1895.<br>Joh. Ev.<br>3:14.15.<br>Sv. Ps. 468:13. | Klass 1.<br>Tidig industriell vård.<br><br>I behov av rotskydd och målning. | |

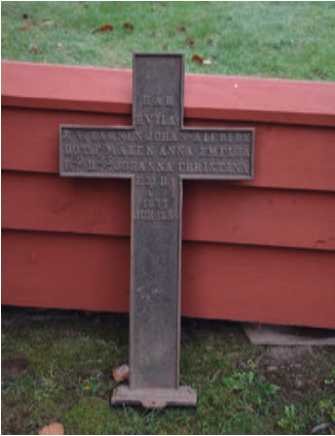
| Gravnr. | Beskrivning/år | Inskription | Antikvarisk bedömning/urval | Fotografi |
|---|---|---|---|---|
| Ur bruk. Förvaras i klockstapeln. | Gjutjärnskors, slätt med upphöjd kant. Gjutet vid Törås metallgjuteri utanför Anderstorp, Gislaved kommun, enligt märkning på baksidan. | HÄR<br>HVILAr<br>TV. BARNEN JOHAN ALFRIDS<br>DOT. F. MÅLEN ANNA EMELJA<br>F 21/6 D23/6 JOHANNA CHRISTINA<br>F. 21/6 D 1/7<br>1877<br>Joh:11:36 | Klass 1.<br>Tidig industriell vård<br>tillverkad vid järnbruk<br>i Västbo härad.<br><br>Förs upp på kyrkans<br>inventarieförteckning. | |

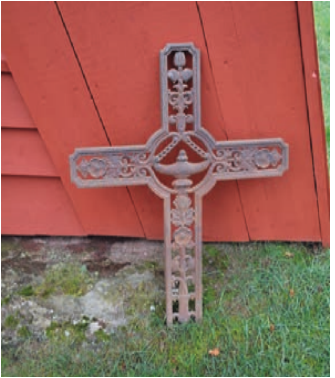
| Gravnr. | Beskrivning/år | Inskription | Antikvarisk bedömning/urval | Fotografi |
|---|---|---|---|---|
| Ur bruk. Förvaras i klockstapeln. | Gjutjärnskors med genombruten dekor, oljelampa och stiliserade blomrankor. Profilerad bas. Platta för inskription saknas.<br><br>Avbrutet. | | Klass 1.<br>Tidig industriell vård.<br><br>Förs upp på kyrkans<br>inventarieförteckning. | |

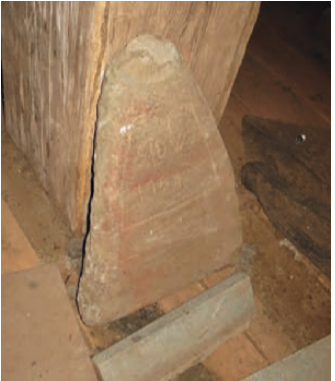
| Gravnr. | Beskrivning/år | Inskription | Antikvarisk bedömning/urval | Fotografi |
|---|---|---|---|---|
| Ur bruk. Förvaras i klockstapeln. | Småskalig äldre handhuggen vård i ljus gnejs. Trapetsformad natursten med slätbearbetad framsida. Ristad inskription med dubbelt bågformad ram. | S I D W<br>1763 | Klass 1.<br>Förindustriell lokalt<br>tillverkad vård.<br><br>Förs upp på kyrkans<br>inventarieförteckning.<br><br>Placeras vid museal<br>uppställning av<br>vårdar. | |

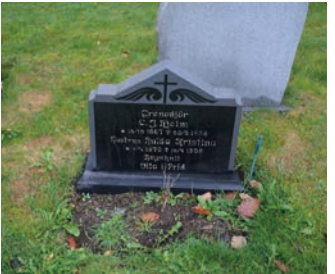
| Gravnr. | Beskrivning/år | Inskription | Antikvarisk bedömning/urval | Fotografi |
|---|---|---|---|---|
| 3 | Småskalig efterkrigstida vård i svart polerad granit | Grenadjär<br>C. H. Hjelm<br>*1867 +1938<br>hustrun<br>Hulda Kristina<br>*1870 +1938<br>Hagshult<br>Vila i frid. | Klass 1.<br>Tidstypisk vård. Titel<br>med koppling till<br>militären. | |

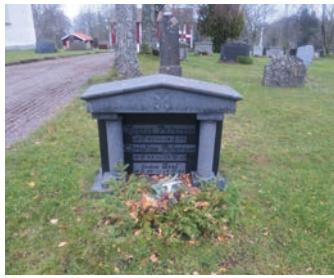
| 10-11 | Tidig modernistisk vård i svart polerad granit med tempelgavel och kolonner. 1937. | Magnus Peterson<br>*1841 +1937<br>Christina Peterson<br>*1855 +1937<br>sonen Axel<br>*1892 +1966 | Klass 2.<br>Tidstypisk vård. | |

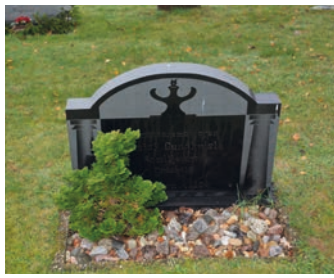
| 37-38 | Modernistisk vård i svart polerad granit. | Skräddarmästaren<br>Gustav Lundkvist<br>Familjegrav<br>Gräshult<br>Dottern<br>Alice | Klass 2.<br>Vård med titel. | |

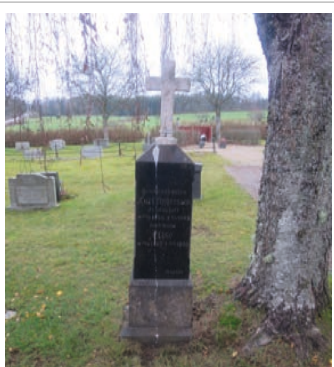
| 43 | Obeliskformad vård i svart polerad granit med krönbård i marmor (saknas), tidstypiska karvsnitt i hörnen. 1903. | Hemmansägaren<br>Karl Thoresson<br>Fr. Kushult<br>*1856 +1903<br>hans maka<br>Elise<br>*1867 +1900<br><br>Barnen | Klass 1.<br>Tidstypisk äldre vård med påkostad utformning och framträdande läge. | |

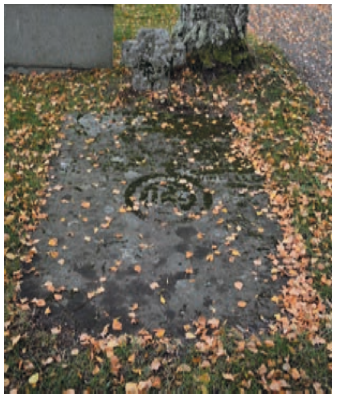
| Gravnr. saknas. Söder om kyrkan tidigare syd-ingång. | Gravhäll i sandsten med huggen kraftigt sliten inskription och dekor. Kantram och två hjulkors i nedre hörnen, Kristusmonogram; IHS inskrivet i en medaljong, mitt på hällen. Rest krönkors med hjulkorsform, avbrutet. | Inskription oläslig. | Klass 1.<br>Gravhäll sannolikt över hustrun Anna Persdotter död 1666. Finns upptagen på 1782- års grifteplan, vilket indikerar att den ligger på ursprunglig plats.<br><br>Bör rengöras från lavar och mossor av konservator. | |
