# Hagshults kyrkogård

Kulturhistorisk inventering och förslag till bevarandeplan  
Hagshults socken i Vaggeryds kommun, Jönköpings län, Växjö  
stift

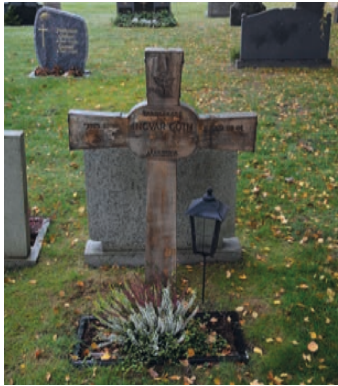
| 120 | Sentida slätt träkors med heliga duvan. | Tandläkare<br>Ingvar Göth<br>Järnboda<br>*1925 +2001 | Klass 2.<br>Vård med säregen utformning som anspelar på äldre traditionellt gravskick. Titel. | |

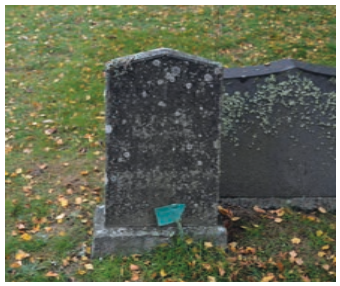
| Nummer saknas | Småskalig vinkelbruten vård i polerad svart granit. 1908. | A Nilsson<br>Fr. Torrmyra<br>*1872 +1908<br>Saliga äro de renhjärtiga<br>Ty de skola se Gud | Klass 1.<br>Tidstypisk äldre vård. | |

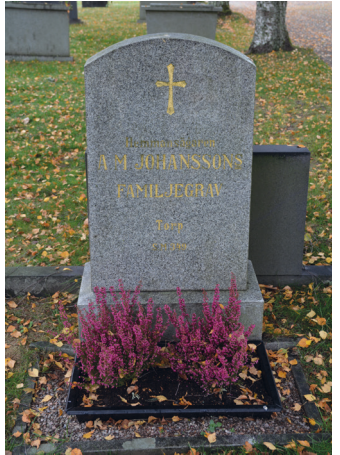
| 170-171 | Stram, stickbågig vård i polerad/finhuggen ljus granit | Hemmansägaren<br>A.M. Johanssons<br>Familjegrav<br>Torp<br>S.M. 349 | Klass 1.<br>Vård med konstnärlig<br>påkostad utformning<br>och framträdande<br>läge. Referens till<br>frikyrkorörelsen. | |

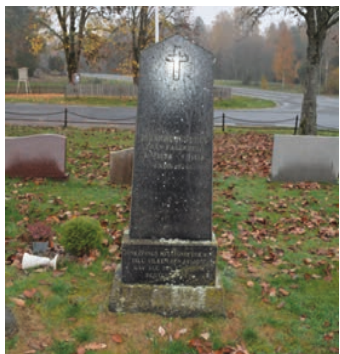
| 202 | Högröst vård i svart polerad granit med vinkelbrutet krön och korsmotiv. 1918. | Johan August Elg<br>Från Fagerhult<br>*1838 +1918<br>1 kor. 15.42<br>Jönköpings Missionsförening<br>till vilken den avlidne<br>gav all sin egendom<br>reste värden | Klass 1.<br>Karaktärsskapande<br>vård med referens till<br>frikyrkorörelsen. | |

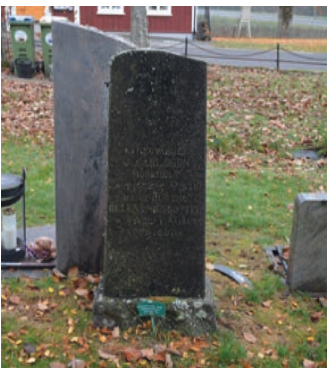
| 214-215 | Nationalromantisk vård i grovhuggen/polerad svart granit. | Kyrkovärden<br>J. Carlsson<br>Mörkhult<br>*1822 +1876<br>Hans hustru<br>Helena Nilsdotter<br>*1832 +1905<br>Uppb: 22:14. | Klass 1.<br>Tidstypisk vård med titel. | |

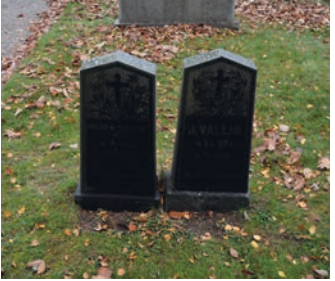
| 217-218 | Två småskaliga vinkelbrutna vårdar i finhuggen/polerad svart granit. | <i>Vänstra:</i><br>Hedvid Wallin<br>Torp<br>*1828 +1917<br>Vad hon kunde det gjorde hon.<br><br><i>Högra:</i><br>J. Vallin<br>*1826, 1912<br>Älskad Saknad | Klass 2.<br>Tidstypiska vårdar. | |

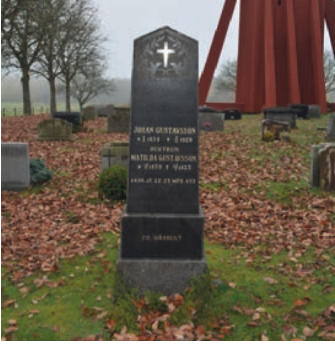
| 244-245 | Högrest vård i polerad svart granit med vinkelbrutet krön och kors- och kransmotiv. 1929. | Johan Gustavsson<br>*1854 +1929<br>Hustrun<br>Matilda Gustavsson<br>*1859 +1923<br>1 Kor. 15.22.23 MFB. 653<br>Fr. Wäshult | Klass 1.<br>Karaktärsskapande vård med referens till frikyrkorörelsen. | |

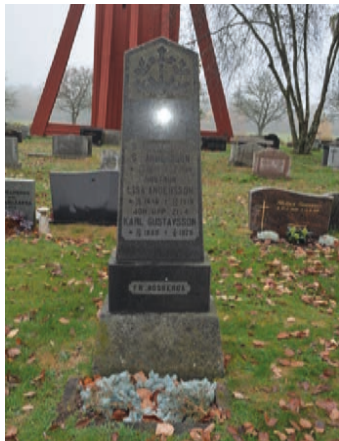
| 250-251 | Högrest vinkelbruten vård i polerad svart granit med nygotisk kors- och kransmotiv. 1916 | F. D hemmansägaren<br>G. Andersson<br>*1841 +1916<br>Hustrun<br>Lisa Andersson<br>*1846 +1915<br>Joh. Upp:21:4<br>Karl Gustavsson<br>*1890 +1975<br>Fr Röseberga | Klass 1<br>Karaktärskapande vård med titel. | |
