# Lannaskede-Myresjö kyrkogård

Kulturhistorisk inventering och förslag till bevarandeplan  
Lannaskede och Myresjö socknar i Vetlanda kommun,  
Jönköpings län, Växjö stift

Jönköpings läns museums dnr: 2019-214

Rapport: Margareta Olsson  
Foto: Karin Hörnstein Calderwood, Vetlanda pastorat  
Grafisk mall: Anna Stålhammar  
Tryck: Arkitektkopia, Jönköping

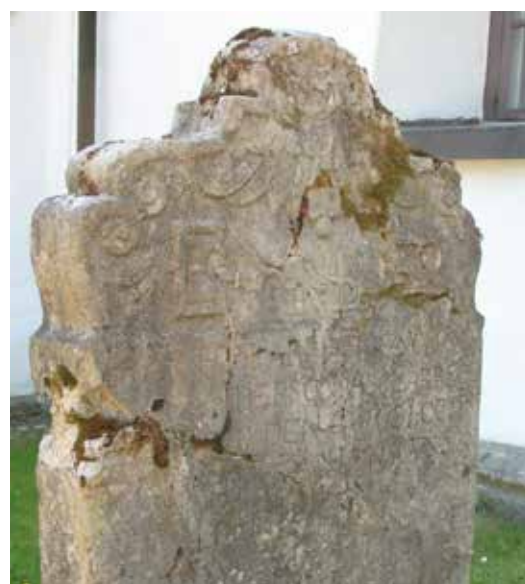
Kalksten har en förmåga att spjälka sig och spricka. Denna sten på Forserums kyrkogård i Nässjö kommun kräver insatser av en stenkonservator.

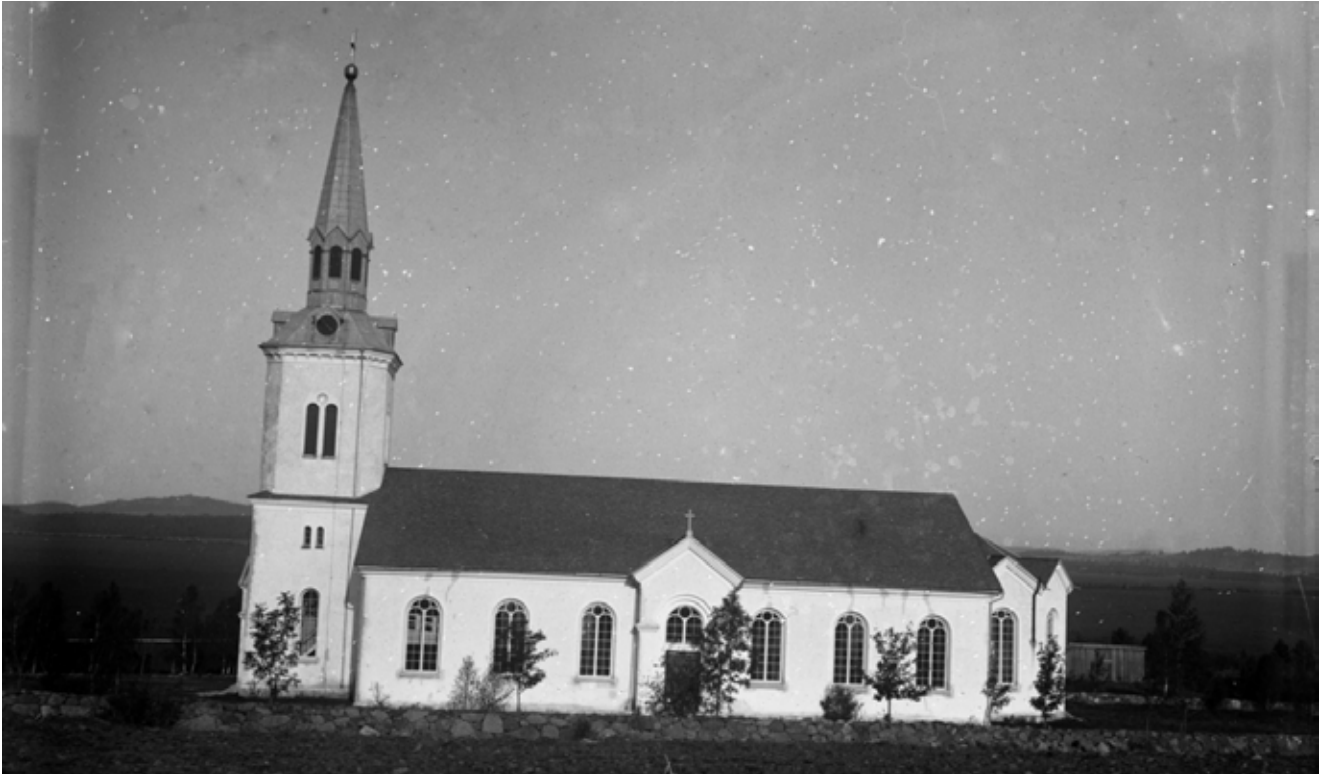
Lannaskede-Myresjö kyrka 1902 i vyn från söder. Trädkransen som sannolikt planterades när kyrkogården anlades 1878 har ett ungt trädbestånd. Vid denna tidpunkt verkade kyrkogården ännu sakna en mer ordnad struktur och hade enbart ett fåtal gravvårdar.

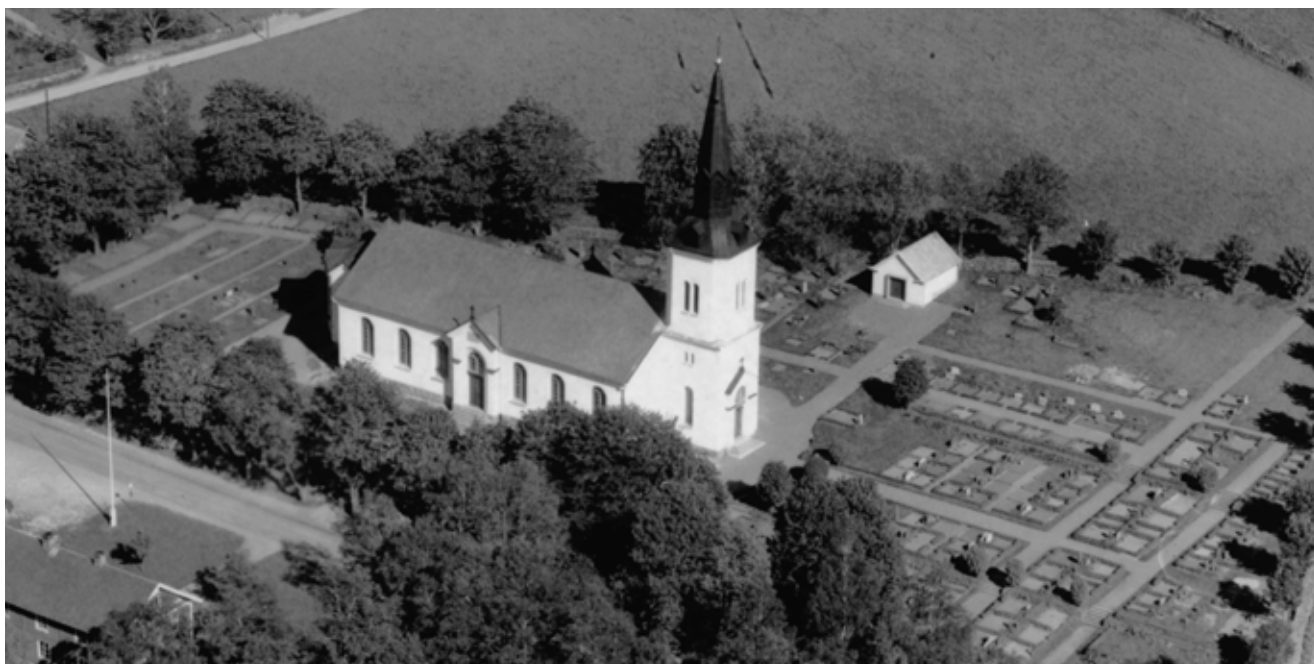
Flygfoto över kyrka och kyrkogård 1947. Kvarteren väster om kyrkan har tagits i anspråk, enligt planen från 1935, med häckomgärdade grusgravar. Öster om kyrkan finns allmänna linjengravar i fyra rader.

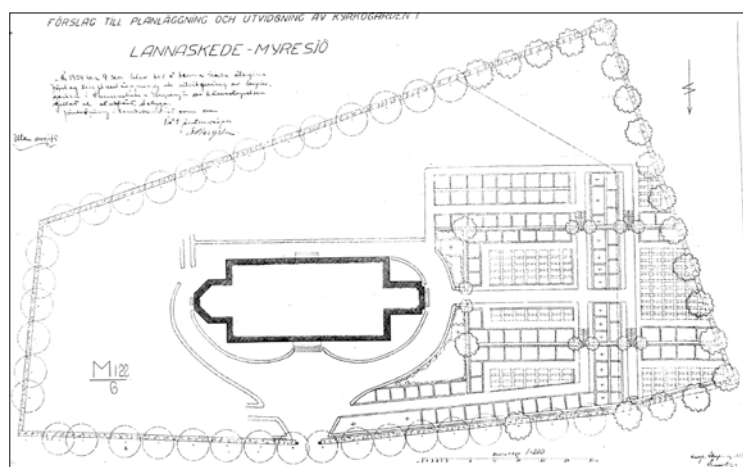
Förslag till planläggning och utvidgning av gamla kyrkogårdens västra del upprättat 1934 av Gunnar Berge, Alnarp. Förslaget omarbetades så att enskilda gravar enbart kom att förläggas till den västra utvidgade delen.

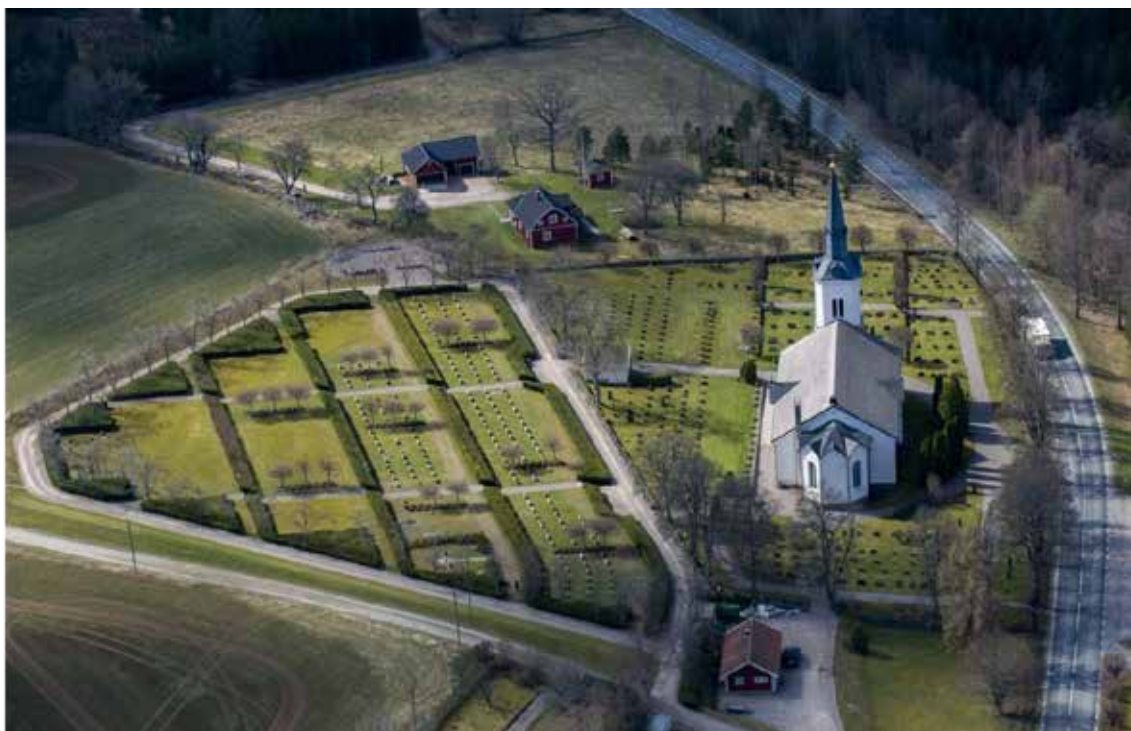
Kyrkogården präglas idag av stora sammanhängande gräsytor samt avsaknaden av rygghäckar.

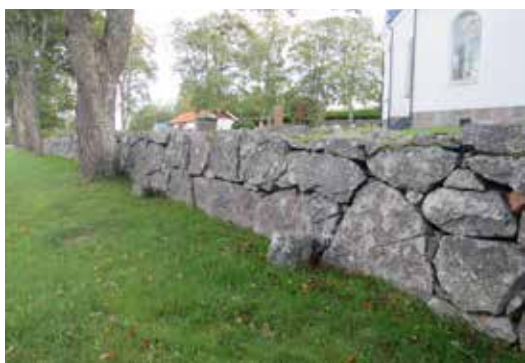
Framför kyrkogårdsmuren åt norr finns upplagen till bänkar kvar. Här samlades församlingen förr inför gudstjänsten varje söndag.

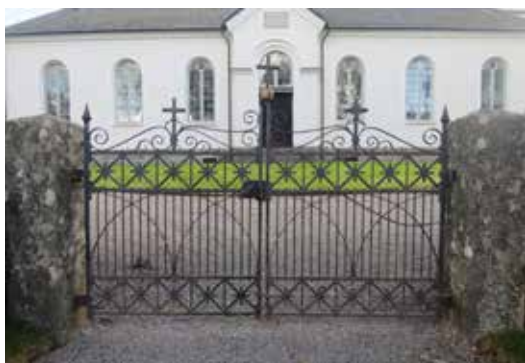
Grinden vid huvudentrén har en rik och tidstypisk utformning. Utförandet tyder på att den är tillverkad vid någon mekanisk verkstad.

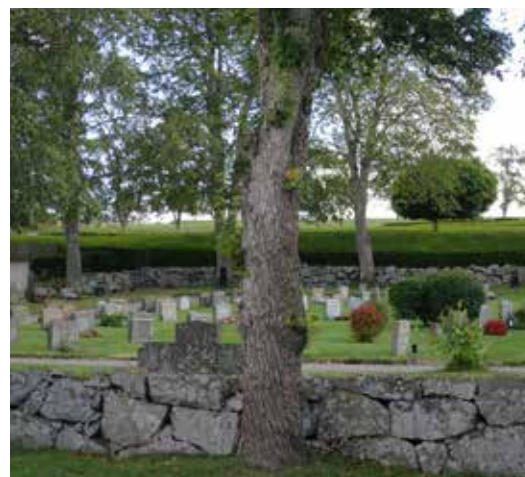
Kyrkogårdsmuren anlagd av kilad sten 1878 med bevarad trädkrans av lönn på norra och östra sidorna.

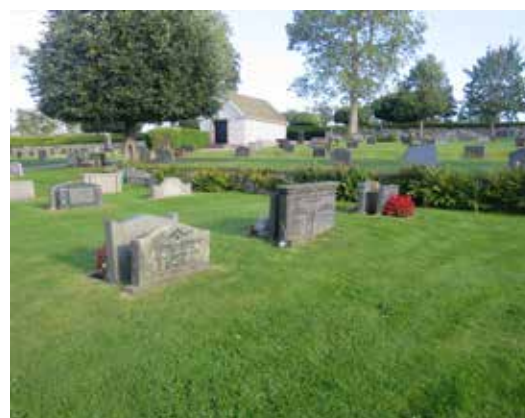
Väster om kyrkan finns ett enhetligt bestånd av mellan- och efterkrigstida vårdar.

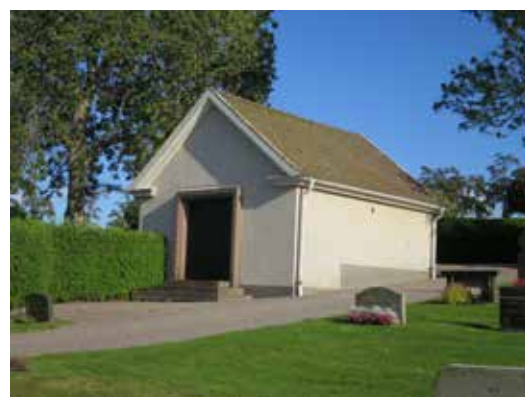
Bårhuset från 1953 är utformat i stram modernism med drag av nyklassicism.

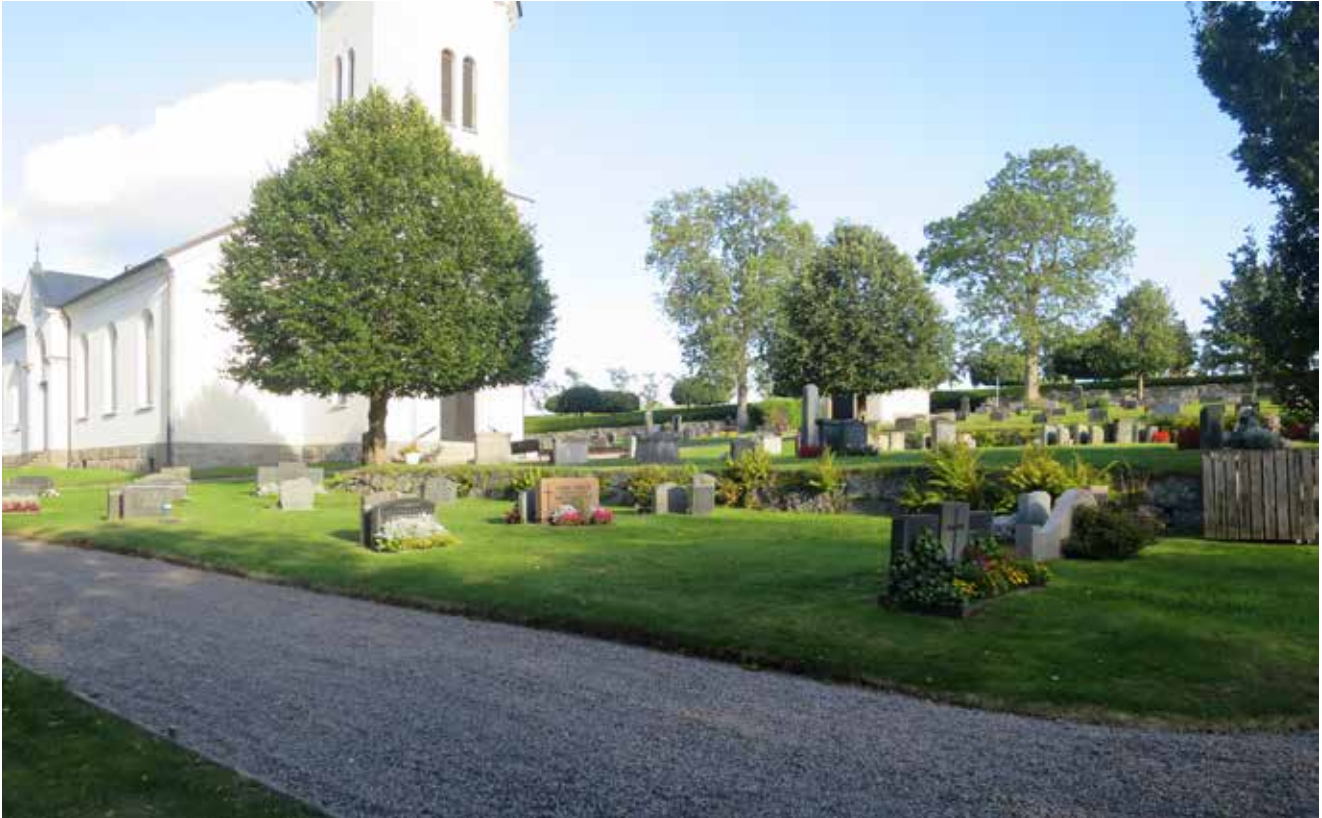
1935 utvidgades kyrkogården åt väster. Den enhetliga karaktären är resultatet av trädgårdskonsulent Gunnar Berges plan för hela kyrkogårdsdelen väster om kyrkan.

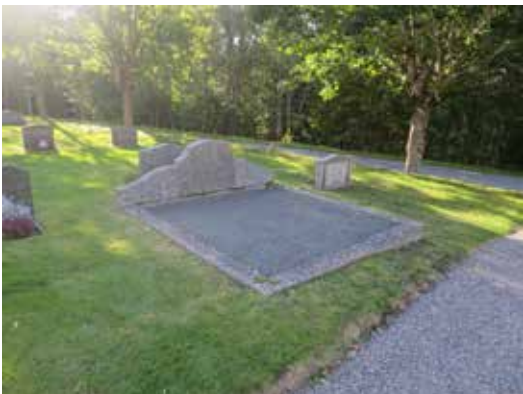
En typisk familjegrav från 1930-talet är P J Zeilons grusgrav med gavelvård och stenram i integrerad utformning. Bestämmelser om maxhöjd på gravvårdar drev fram de låga breda formerna.

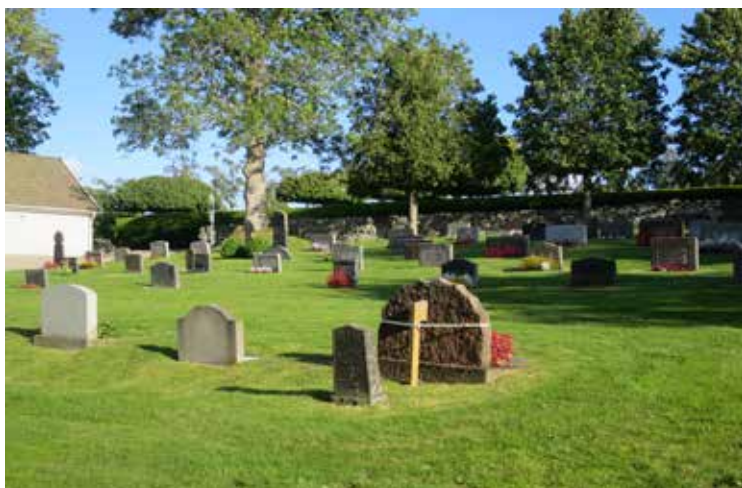
Den södra delen av kvarter A har tagits i anspråk först under 1900-talets senare hälft.

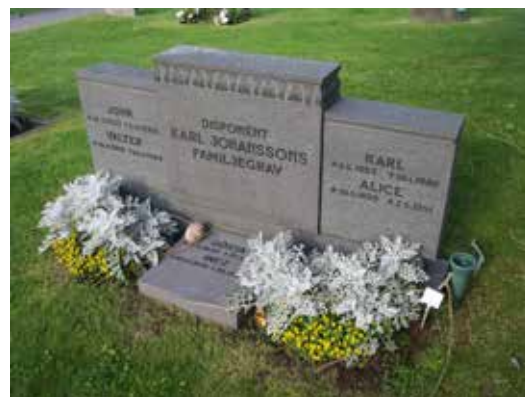
Disponenten Karl Johanssons familjegrav är ett exempel på efterkrigstidens gravvårdskonst.

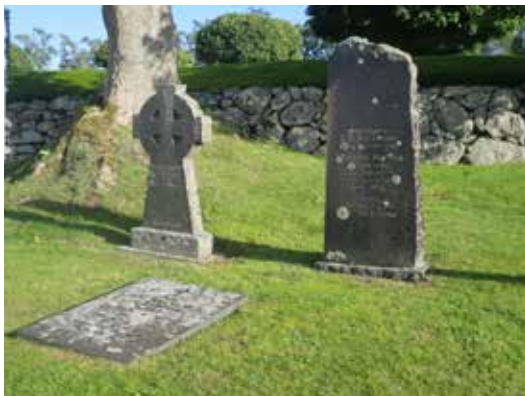
Familjegraven över orgelbyggaren C A Johansson och komministern Josef Carler har höga personhistoriska värden.

Anders Gustav Rundblad, står kvar med avvikande placeringen i kvarter B. I en samlad grupp i närheten av bårhuset står gravvårdarna efter den välrenommerade orgelbyggaren C A Johansson och sonen Josef Carler som var komminister i församlingen. Ytterligare en hjulkorsformad vård från tidigt 1900-tal är den över C F Johansson.

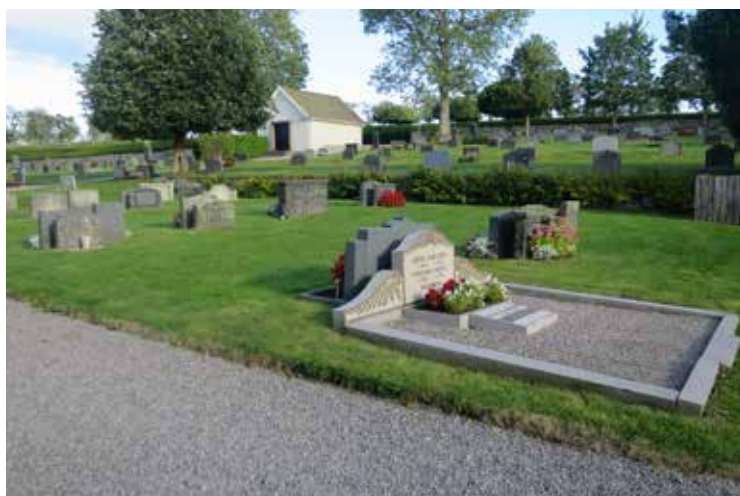
Sektion med enhetligt gravbestånd söder om mittgången i kvarter B.

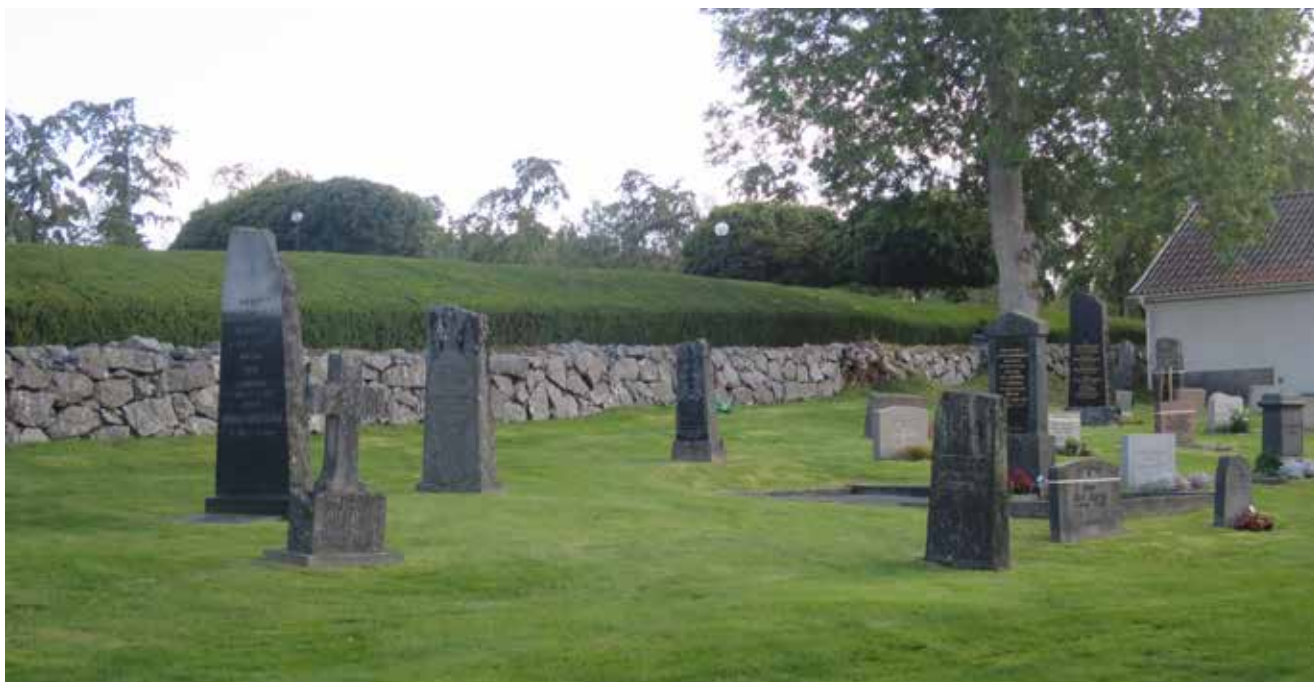
Trots en omläggning av vissa delar i senare tid kvarstår karaktären av högreståndskvarter med flertalet resliga och påkostade vårdar från förra sekelskiftet.

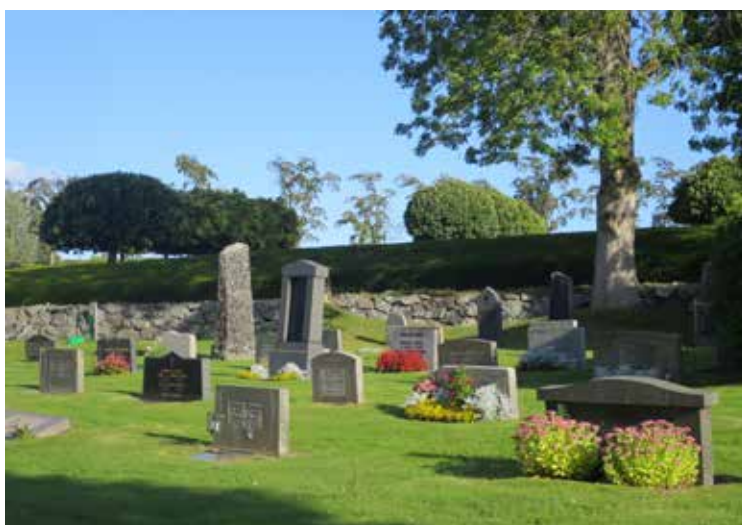
I den nordvästra delen av kvarteret är gravbeståndet mer uppblandat.

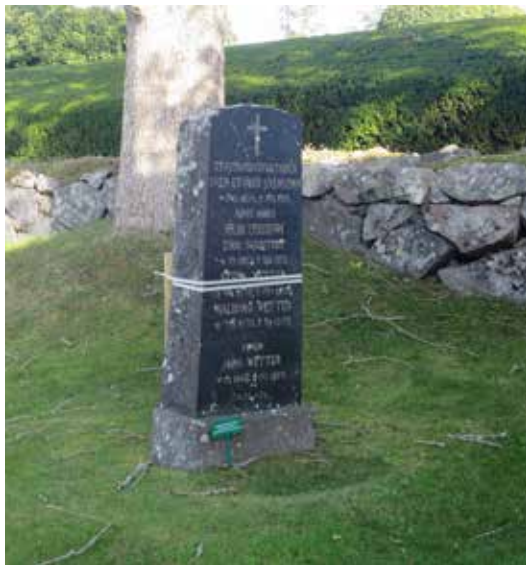
Vården vid stationsinspektör Sven Edvard Svenssons familjegrav är en av flera stenblocksformade vårdar i svart granit i samma kvarter.

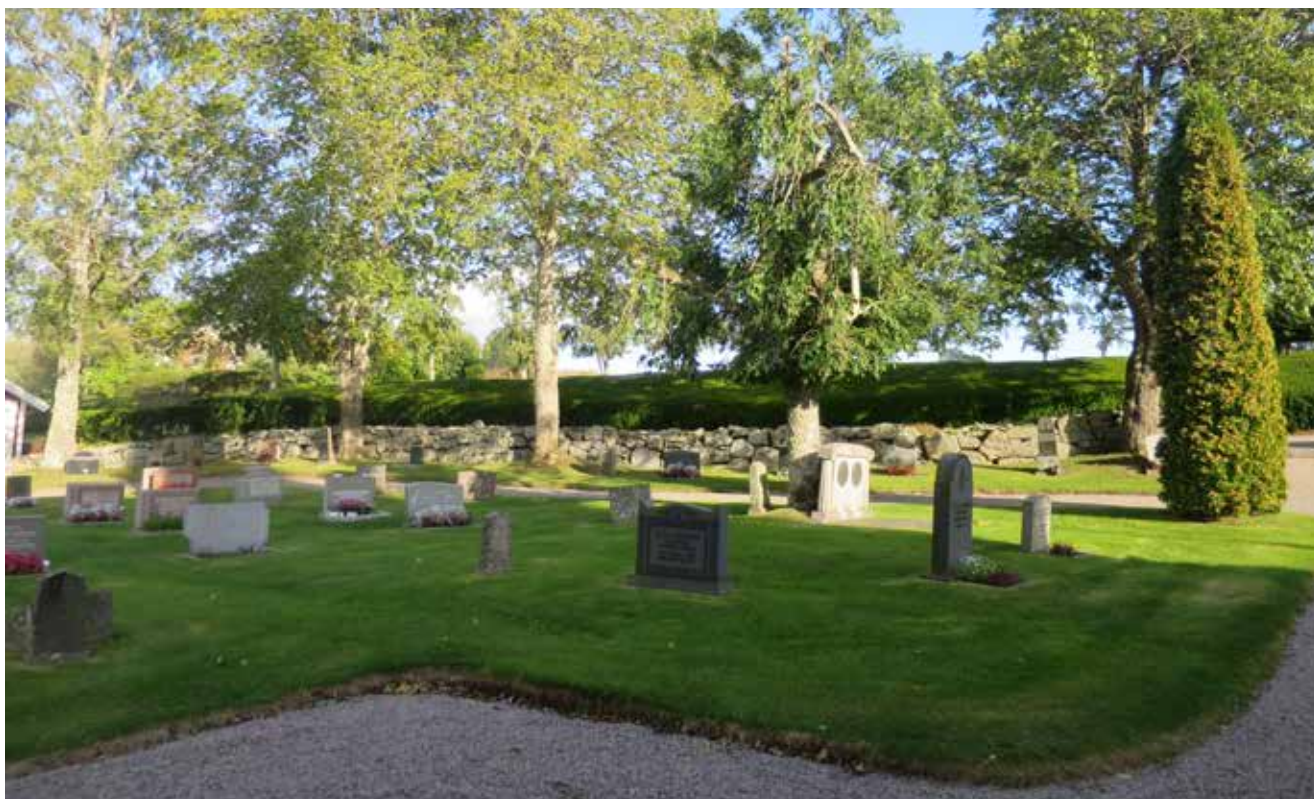
Mittkvarteret öster om kyrkan har en indelning typisk för allmänna gravkvarter med familjegravar mot grusgången i väster. Den typiska karaktären med tätt placerade enkla gravvårdar i de inre delarna har dock gått förlorad.

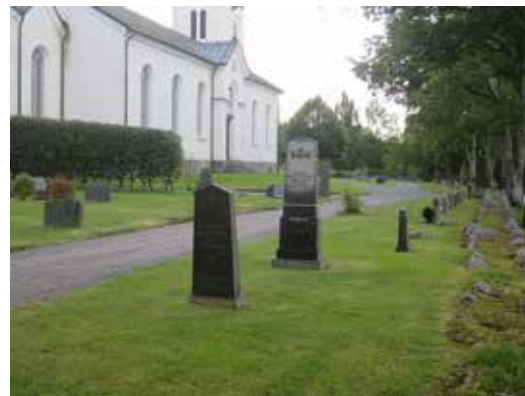
Familjegravar med påkostade vårdar från förra sekelskiftet i anslutning till kyrkogårdsentrén i nordost.

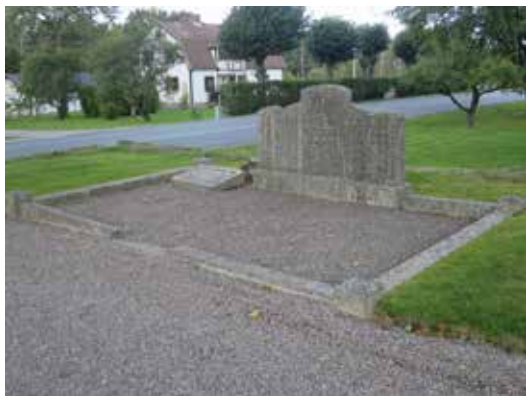
Godsägare F P Svenssons grusgrav har en sammanhållen utformning i 1910-talets stadiga nyklassicism.

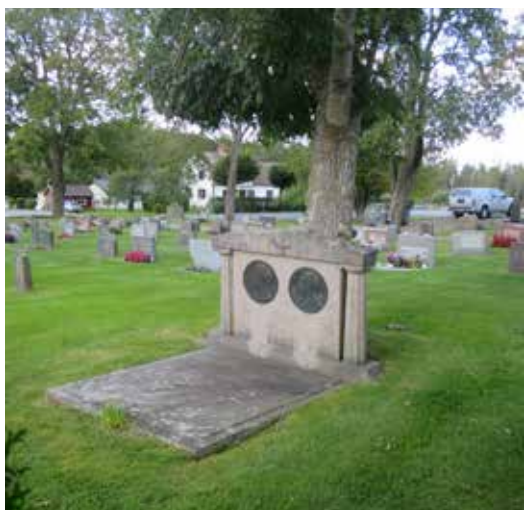
Direktören vid Kosta glasbruk C G Fogelbergs grav har en monumental utformning i 1920-talsklassicism.

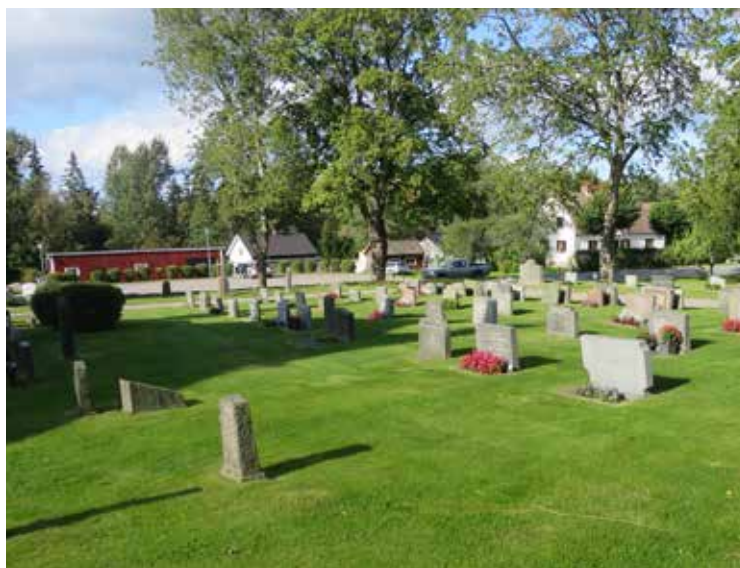
I mittkvarteret öster om kyrkan finns endast enstaka allmänna linjengravvårdar kvar.

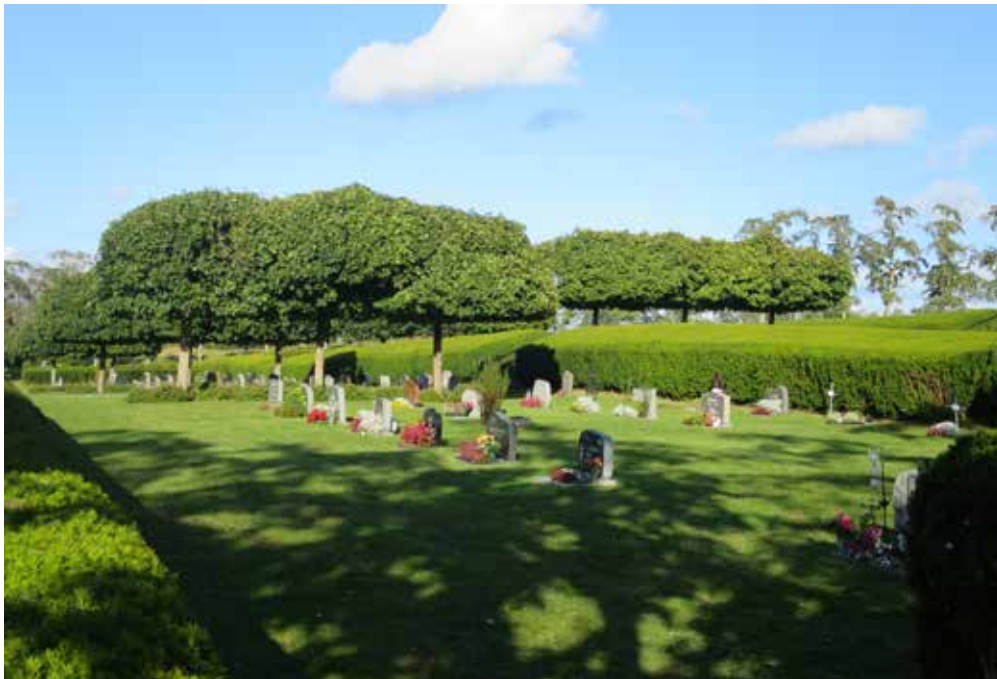
På nya kyrkogården bildar de djupa häckarna en tydlig rumslighet

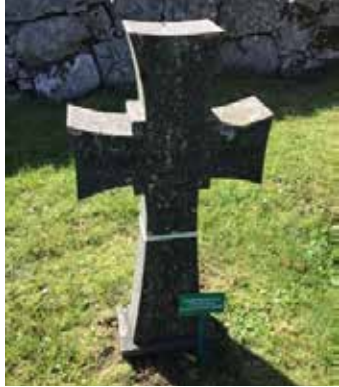
| Gravnr. | Beskrivning/år | Inskription | Antikvarisk bedömning/urval | Fotografi |
|---|---|---|---|---|
| A:2 | Modernistiskt kors i finhuggen svart granit. | VILHELMINA FREID<br>*1861<br>+1950 | Klass 2.<br>Tidstypisk vård vid enskild grav. | |

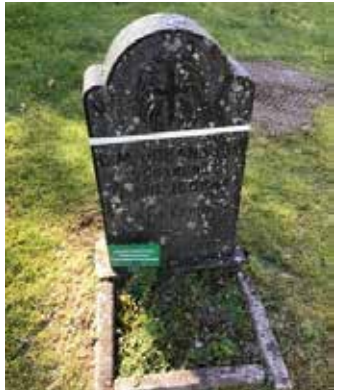
| Gravnr. | Beskrivning/år | Inskription | Antikvarisk bedömning/urval | Fotografi |
|---|---|---|---|---|
| A:23 | Vård i svart finsågad granit med krysshämrad framsida samt polerad text och motiv av kors. 1933 | C.M. JOHANSSON<br>HÖGABERG<br>FAMILJEGRÄV<br>VILA I FRID | Klass 2.<br>Tidstypisk vård vid enklare familjegrav. | |

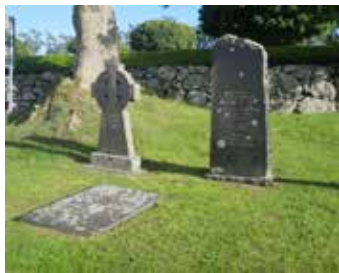
| Gravnr. | Beskrivning/år | Inskription | Antikvarisk bedömning/urval | Fotografi |
|---|---|---|---|---|
| A:37 | Familjegrav med tre vårdar ursprungligen vid nord-sydligt anlagd grusgrav. Äldsta vårdan blockformad i svart granit med polerad framsida. 1899. Hjulskorsformad vård i krysshämrad svart granit. 1942. Större gravhäll i finsågad svart granit. Sekundärt vända 90 gr. | <i>Blockvården:</i><br>Orgelbyggaren<br>C. A. Johansson<br>*19/4 1824 +22/5 1899<br>Mariana Carolina<br>Johansson<br>född Björngren<br>*6/10 1833 + 12/3 1899<br>PSV. 467.13<br>Dottern<br>Selma CARLER<br>*14/2 1869 +22/11 1919<br><br><i>Hjulskorsvården:</i><br>KOMMINISTER<br>J.C.A. CARLER<br>*1866 +1942<br><br><i>Hällen:</i><br>SYSTRARNA CARLER<br>LANNASKEDE<br>FANNY<br>*22/11 1873 +4/4 1950<br>OLGA<br>*15/12 1872 +9/12 1958<br>ELISABETH<br>*11/10 1875 +17/2 1964<br>SV.PS.579 | Klass 1.<br>Vårdar med konstnärligt påkostad utformning över bemärkt familj. C A Johansson var en välrenommerad och produktiv orgelbyggare med verkstad i Broaryd och är upphovsman till drygt 40 kyrkoorglar i Småland och på Öland. Sonen Josef Carler var komminister i Lannaskede-Myresjö församling 1894–1942. | |

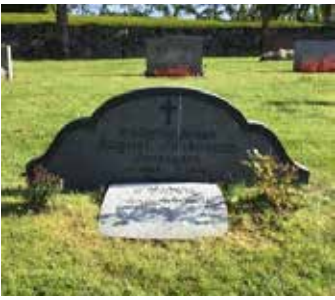
| A:56 | Gavelformad vård med volutformat krön i finhuggen och krysshamrad svart granit. Motiv av kors. Sekundärsten. | F.d. Kyrkovärden<br>August Johansson<br>Jonasgård<br>*1868 +1942<br>Dav.ps.23 | Klass 2.<br>Tidstypisk vård med titel. | |

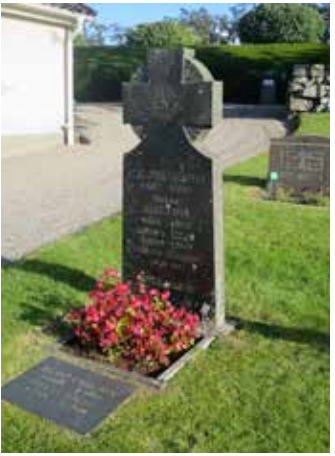
| A:58 | Hjulkorsformad vård i svar polerad granit, med etsad morgonstjärna. 1905. Grav sekundärt vänd till öst-västlig riktning. Sekundärsten. | C.F. JOHANSSON<br>*1857 +1905<br>Makan<br>JOSEFINA<br>*1861 +1933<br>Dottern ELIN<br>*1890 +1969<br>fr. Broby Hökagård<br>SV. PS. 347<br>FAMILJEGRAV | Klass 1.<br>Tidstypisk vård med konstnärligt påkostad utformning. | |

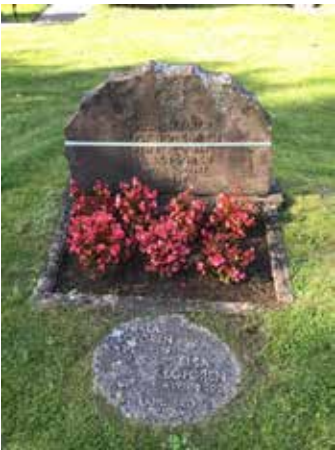
| A:81 | Råhuggen vård i Ölandskalksten. Rundbågigt krön med vågmönster. Krysshamrad framsida. Sekundärsten. | SMEDMÄSTAREN<br>ELOF BERGGREN<br>*1872 +1954<br>IDA BERGGREN<br>*1871 +1953<br>LANDSBRO<br><br>Sekundärsten<br>NIKLAS<br>LÖFGREN<br>*1905 +1991<br>ELSA<br>LÖFGREN<br>*1911 +2008<br>LANDSBRO | Klass 1.<br>Vård med påkostad konstnärlig utformning. Titel med koppling till järnhanteringen i trakten. | |

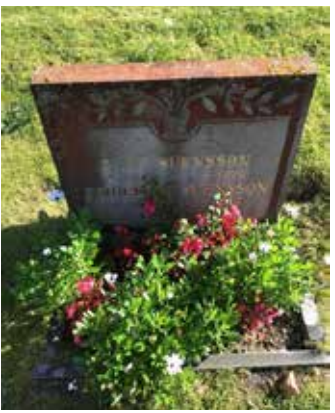
| A:95 | Vård i grå kalksten, delvis krysshamrad. Motiv med blomsterurna. Förgylld text. | OLOF SVENSSON<br>*1908 +1979<br>FRIDEBORG SVENSSON<br>*1904 +1952<br>LANDSBRO | Klass 2.<br>Tidstypisk vård i ovanligt material. | |

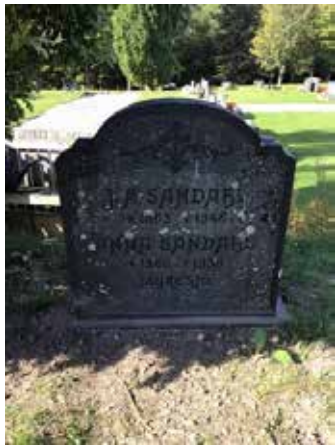
| A:102 | Finsågad vård i svart granit, med volutkrön och krysshamrad framsida. | J.A. SANDAHL<br>*1863 +1946<br>ANNA SANDAHL<br>*1866 +1938<br>MYRESJÖ | Klass 2.<br>Tidstypisk vård vid enklare familjegrav. | |

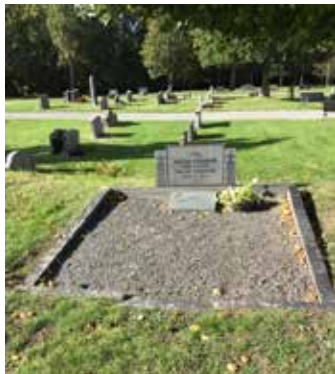
| A:109 | Grusgrav med vård och stenram i finsågad svart granit. Motiv på vård gryningssol och kolonner. 1949. Sekundärsten. | GUSTAV FRANZÉN<br>1883 —1969<br>HULDA FRANZÉN<br>1879 —1949<br><br>Sekundärsten<br>Siv<br>1919 —1986 | Klass 1.<br>Tidtypisk grusgrav. | |

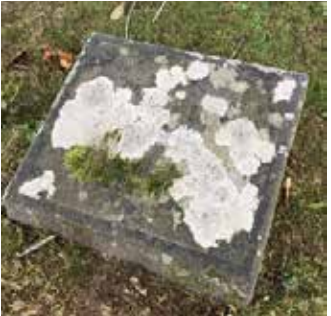
| Gravnr. | Beskrivning/år | Inskription | Antikvarisk bedömning/urval | Fotografi |
|---|---|---|---|---|
| B:6 | Liggare i råhuggen och krysshämrad svart granit. | ERIK KARLSSON<br>L:A MÅLA<br>*1902 +1945<br>SV.PS. 584 | Klass 1.<br>Tidstypisk vård inom område avsatt 1935 för enkelgravar. | |

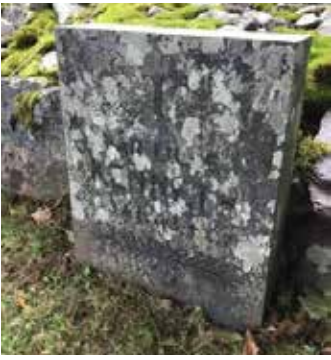
| Gravnr. | Beskrivning/år | Inskription | Antikvarisk bedömning/urval | Fotografi |
|---|---|---|---|---|
| B:8 | Småskalig vård i råhuggen och krysshämrad svart granit. Motiv av solar. | VÅR LILLE<br>KENNETH<br>4.3 *1943+6.7 | Klass 1.<br>Tidstypisk vård inom område avsatt 1935 för enkelgravar.<br>Barngrav. | |

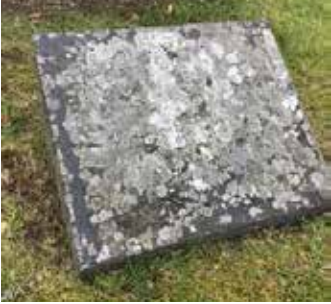
| Gravnr. | Beskrivning/år | Inskription | Antikvarisk bedömning/urval | Fotografi |
|---|---|---|---|---|
| B:21 | Liggare i råhuggen och krysshämrad svart granit. | EMMA GUSTAVSSON<br>MÅLEN<br>*1854 +1943<br>JOH. 11:25 | Klass 1.<br>Tidstypisk vård inom område avsatt 1935 för enkelgravar. | |

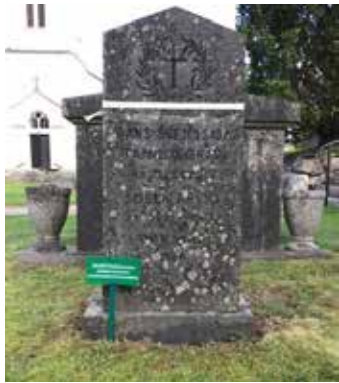
| B:51 | Vinkelbruten vård i finsågad svart granit. Motiv av ett kors samt kvistar. | FRANS SVENSSONS<br>FAMILJEGRÄV<br>HÄSLEBERG<br>SONEN ARVID<br>*1909 +1941<br>JOH. 3:16 | Klass 2.<br>Tidstypisk vård. | |

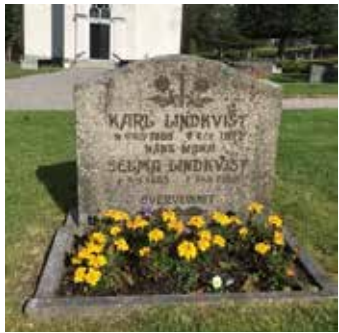
| B:54 | Låg vinkelbruten vård i råhuggen och krysshamrad ljus granit. Motiv av kors och blommor. | KARL LINDKVIST<br>*28/7 1888 +2/7 1972<br>HANS MAKAS<br>SELMA LINDKVIST<br>*11/5 1883 +24/5 1938<br>ÖVERVUNNIT | Klass 2.<br>Tidstypisk vård. | |

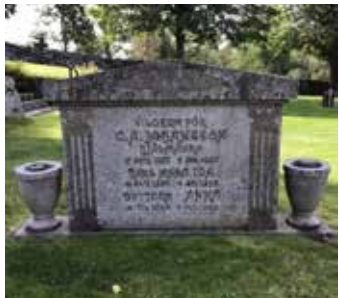
| B:55 | Vård i finhuggen och polerad ljus granit. Tempelgavel med stiliserad kvist samt kors. Blomsterurnor flankerar våarden. 1932. | VILORUM FÖR<br>C.A. JOHANSSON<br>HJÄLMÅKRA<br>*22/12 1857 +10/9 1937<br>HANS MAKAS IDA<br>*22/3 1854 +3/11 1932<br>DOTTERN ANNA<br>*7/4 1884 +14/1 1980 | Klass 1.<br>Tidstypisk vård med konstnärligt påkostad utformning. | |

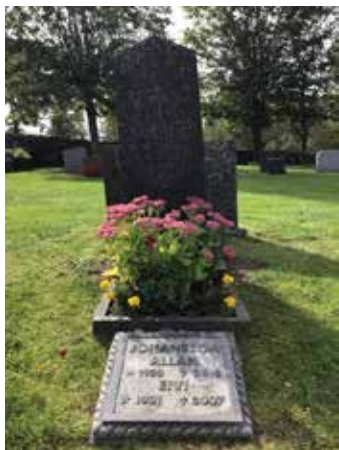
| B:56 | Högrest vinkelbruten Vård i svart finsågad granit. Motiv av ett kors. 1932. Sekundärsten. | J.P. JONASSONS<br>HJÄLMHESTER<br>FAMILJEGRÄV<br>VILA I FRID | Klass 2.<br>Tidstypisk vård. | |

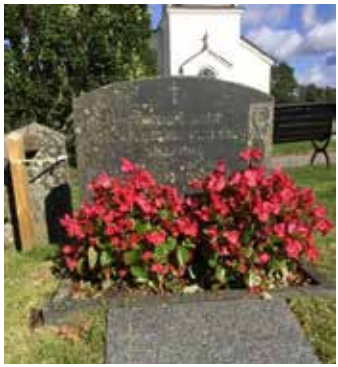
| B:61 | Segmentbågig vård i finsågad svart granit. Motiv med bladverk och kors. 1936 Sekundärsten. | HEMMANSÄGAREN<br>CLAUS HERMAN CLAUSSEN<br>KÄLLEBORG<br>*9/9 1872 +20/11 1936<br>HANS MAKAS ANNA-SOFIA LOVISA<br>*9/11 1876 +8/7 1939<br>SONEN CLAUS HARRY VILHELM<br>*16/5 1903 +14/5 1938<br>JOH. 3-16 | Klass 2.<br>Tidstypisk vård. | |

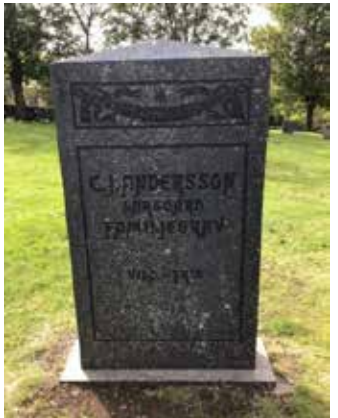
| B:62 | Vård i finsågad med krysshämrad svart granit. Motiv av festong. 1931. | C.J. ANDERSSON<br>LARSGÅRD<br>FAMILJEGRAV<br>VILA I FRID | Klass 2.<br>Tidstypisk vård. | |

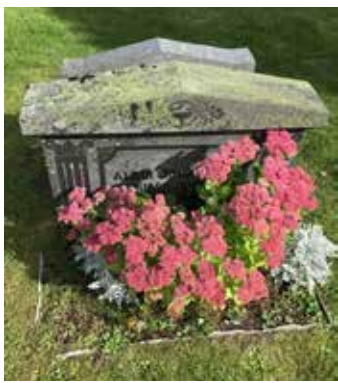
| B:68 | Låg vård i krysshämrad svart granit med tempelgavelmotiv. | ALBIN JOHANSSON<br>*1886 +1954<br>ELFRIDA JOHANSSON<br>*1884 +1941<br>HJÄLMHESTER | Klass 2.<br>Tidstypisk vård. | |

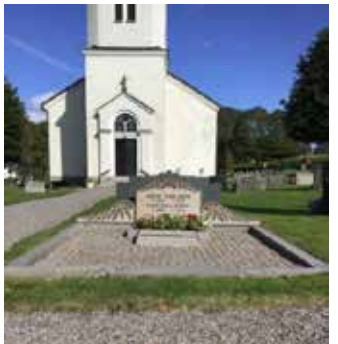
| B:69 | Grusgrav med stenram och låg gavelvård i finsågad och krysshämrad ljus granit. Vård med volutformat krön och kvist- och musselmotiv. | ARVID CARLSSON<br>*1895 +1939<br>HANS MAKAS MARIA<br>*1900 +1974<br>HJÄLMÅKRA | Klass 1.<br>Tidstypisk grusgrav med sammanhållen gestaltning. | |

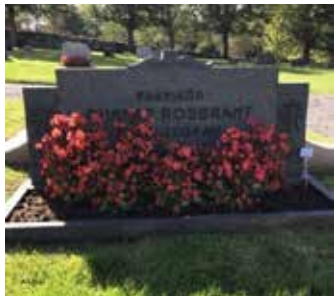
| B:73 | Modernistisk vård i finsågad och krysshämrad svart granit. Symmetrisk dekor med festonger i huggen relief. 1943. | FABRIKÖR<br>GUNNAR ROSBRANT<br>FAMILJEGRÄV<br>W. PS. 481 | Klass 1.<br>Vård med konstnärligt påkostad utformning över person av lokalhistorisk betydelse. Gunnar Rosbrant var delägare i Bröd. Johanssons Möbelindustri, kyrkovård och ordf. i Lannaskede hälsovårdsnämnd. | |

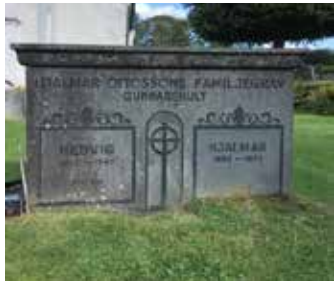
| B:75 | Storskalig vård i finsågad och krysshämrad svart granit, med arkitrav och processionskors. | HJALMAR OTTOSSONS FAMILJEGRÄV<br>GUNNARSHULT<br>HEDVIG<br>1890 —1947<br>JOH. 11.25<br>HJALMAR<br>1885 —1972 | Klass 1.<br>Tidstypisk vård med konstnärligt påkostad utformning. | |

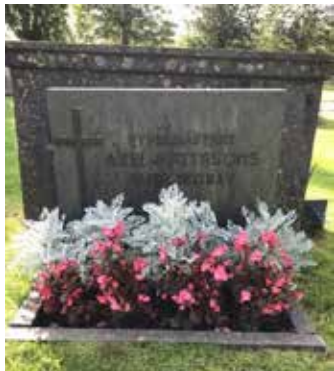
| B:79 | Modernistisk vård i finsågad och krysshämrad svart granit. Motiv av ett kors. | HYVELMÄSTARE<br>AXEL MATTSSONS<br>FAMILJEGRÄV<br><br>AXEL<br>1893–1967<br>NANNY<br>1889–1948 | Klass 1.<br>Tidstypisk vård. Titel med koppling till träindustrin i trakten. | |

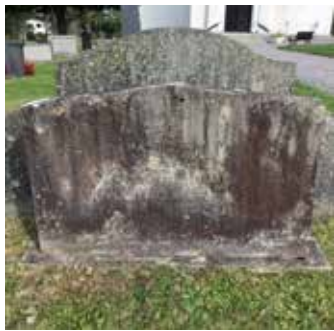
| B:96 | Modernistisk kalkstensvård, krysshämrad kalkstensvård med malteserkors. | NÄMNDEMAN<br>C. A. GREK<br>*1864 +1938<br>HANS MAKÅ MARIA<br>F. HENRIKSSON<br>*1858 +1936 | Klass 1.<br>Vård i ovanligt material med titel. | |

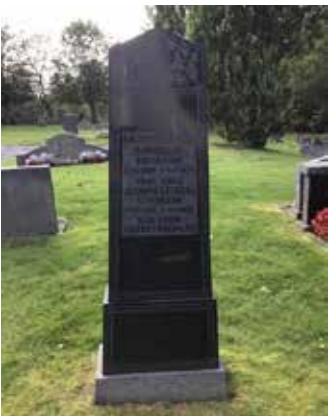
| IM | Högrest vinkelbruten vård i finsågad och polerad svart diabas. Polerad framsida med stiliserade ekblad och kors. Minnessten. | ANDERS GUSTAV<br>RUNDBLAD<br>ÅRYDSTRÖM<br>*9/3 1826 + 13/6 1904<br>HANS MAKÅ<br>JOHANNA KATARINA<br>f. PERSSON<br>*21/7 1830 +18/11 1892<br>BÅDA FÖDDA<br>I SKEDE FÖRSAMLING | Klass 1.<br>Äldre vård med påkostad konstnärlig utformning över person av lokalhistorisk betydelse. Anders Gustav Rundblad ägde och drev Årydströms kvar och såg. | |

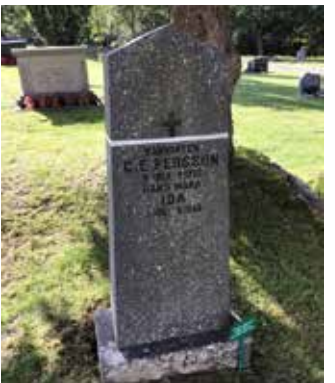
| B:116 | Kryssharnad vård i svart granit med vinkelbrutet krön. | BANVAKTEN<br>C.E. PERSSON<br>*1868 + 1930<br>HANS MAKÅ<br>IDA<br>*1861 +1948 | Klass 1.<br>Tidstypisk vård, Titel med koppling till stationssamhället. | |

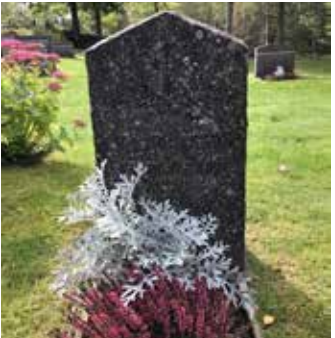
| B:149 | Vård i svart granit med vinkelbrutet krön. Råhuggen med finsågad framsida. Motiv av kors med kvistar. 1931. | J.E.L. JONASSONS<br>FAMILJEGRÄV | Klass 2.<br>Tidstypisk vård vid familjegrav. | |

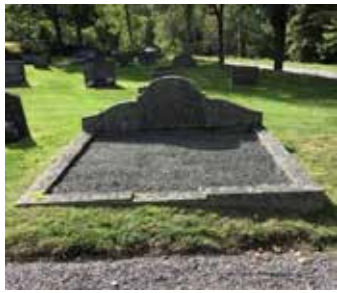
| B:150 | Grusgrav med gavelvård och stenram i krysshamrad och råhuggen rödgrå granit. Vården med volutformat krön. Korsmotiv. | HANDLANDEN<br>P. J. ZEILON<br>1867 – 1931<br>HANS MAK<br>LISA MARIA<br>1863 – 1938 | Klass 1.<br>Tidstypisk grav med sammanhållen och intakt utformning. Titel med koppling till stationssamhället. | |

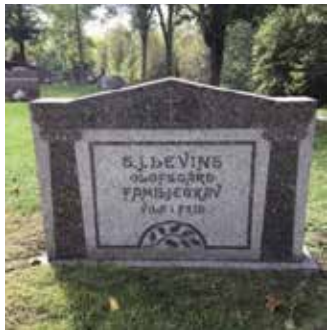
| B:151 | Vård i finhuggen och polerad ljus granit. Tempelgavel med stiliserad kvist samt kors. 1933. | S. J. LEVINS<br>OLOFSGÅRD<br>FAMILJEGRÄV<br>VILA I FRID | Klass 2.<br>Tidstypisk vård. | |

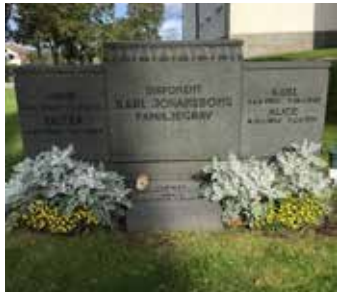
| B:170 | Tredelad modernistisk finsågad vård i finsågad och krysshamrad svart granit. Arkitrav med stiliserad bladfris i relief. Sekundärsten. | DISPONENT<br>KARL JOHANSSONS<br>FAMILJEGRÄV<br>JOHN<br>*26.3.1930 + 6.12.2008<br>VALTER<br>*30.11.1928 + 29.7.1948<br>KARL<br>*6.5.1903 + 20.1.1980<br>ALICE<br>*28.9.1899 + 2.5.1951 | Klass 1.<br>Vård med påkostad konstnärlig utformning över person av lokalhistorisk betydelse. Karl J V Johansson var delägare i Bröderna Johanssons Möbelindustri i Landsbro samt ledamot i skolstyrelsen. | |

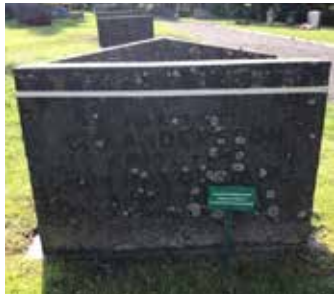
| B:175 | Modernistisk vård i finsågad svart granit. | F.D. KUSKEN<br>C.O.ANDERSSON<br>*1860 + 1940<br>HANS MAK GUSTAVA<br>*1861 + 1950<br>LANDSBRO | Klass 2.<br>Vård med titel. | |

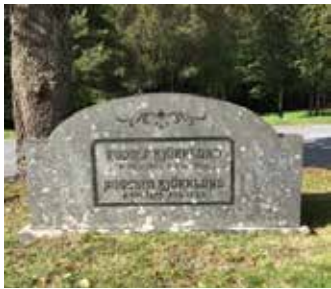
| B:194 | Låg segmentbågig vård i finsågad i svart granit med polerad text. 1935. | RUDOLF BJÖRKLUND<br>*26/12 1905 +5/10 1948<br>AUGUSTA BJÖRKLUND<br>*28/7 1873 +3/8 1935 | Klass 2.<br>Tidstypisk vård samtida med omläggningen av denna del 1935. | |

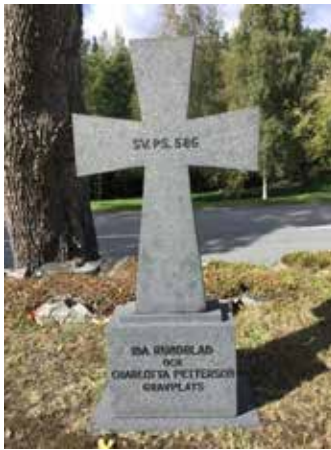
| B199 | Vård i svart granit i formen av ett kors. Finsågad med krysshamrad framsida. 1944. | SV. PS. 586<br>IDA RUNDBLAD<br>OCH<br>CHARLOTTA PETTERSON<br>GRAVPLATS | Klass 2.<br>Tidstypisk vård. | |

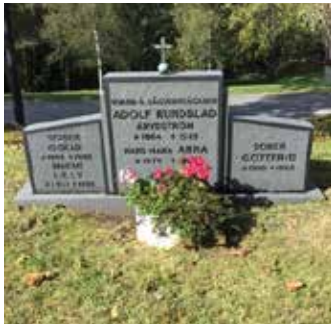
| B200 | Livsten med två flygelstenar i polerad och krysshamrad svart granit. Krönkors i koppar. | KVARN-Å. SÅGVERKSÅGAREN<br>ADOLF RUNDBLAD<br>ÅRYDSTRÖM<br>*1864 +1949<br>HANS MAKAN ANNA<br>*1870 +1945<br>SONEN<br>OSKAR<br>*1909 +1992<br>MAKAN<br>LILLY<br>*1911 +1992<br>SONEN<br>GOTTFRID<br>*1900 +1923. | Klass 1.<br>Tidstypisk vård med påkostad konstnärlig utformning. Titel med koppling till sågverksindustrin i trakten. | |

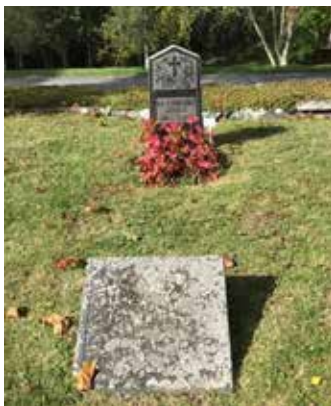
| B:202 | Småskalig vård i svart granit med vinkelbrutet krön. Motiv av kors samt bladkrans. 1924. Sekundärsten. | C.A JOHANSSON<br>MOGÄRDE<br>FAMILJEGRÄV<br><br>Sekundärsten<br>ASTRID JOHANSSON<br>*12/9 1908 + 2/1 1942<br>SOVI RO | Klass 2.<br>Tidstypisk vård vid enklare familjegrav. | |

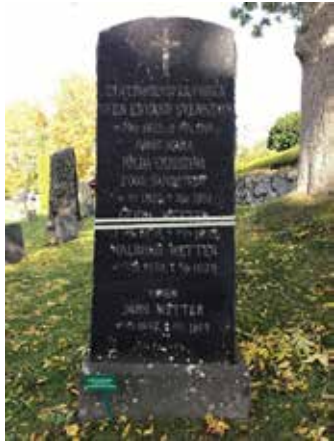
| Gravnr. | Beskrivning/år | Inskription | Antikvarisk bedömning/urval | Fotografi |
|---|---|---|---|---|
| C:1 | Råhuggen bautasten i svart granit. Polerad framsida. 1918 | STATIONSINSPEKTÖREN<br>SVEN EDVARD SVENSSON<br>*25/2 1854 +18/4 1918<br>HANS MAKÅ<br>HILDA CHRISTINA<br>FÖDD SANDSTEDT<br>*1/7 1853 +11/6 1931<br>GERDA WETTER<br>*12/6 1876 +27/7 1938<br>WALBORG WETTER<br>*29/9 1879 +4/9 1939<br>SONEN<br>JOHN WETTER<br>*1/3 1887 +18/5 1903<br>Sv. Ps. 484 | Klass 1.<br>Karaktärsskapande äldre vård. Titel med koppling till stationssamhället. | |

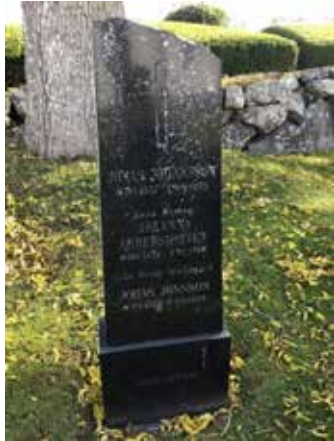
| Gravnr. | Beskrivning/år | Inskription | Antikvarisk bedömning/urval | Fotografi |
|---|---|---|---|---|
| C:2 | Stenblockformad vård i svart granit med polerad framsida. 1925. | JONAS JOHANSSON<br>*14/9 1837 +10/9 1899<br>hans hustru<br>JOHANNA<br>ANDERSDOTTER<br>*19/6 1832 +9/7 1925<br>från Broby Trullagård<br>JOHAN JONSSON<br>*1/1 1868 +10/9 1944<br>FAMILJEGRÅV | Klass 1.<br>Karaktärsskapande äldre vård. | |

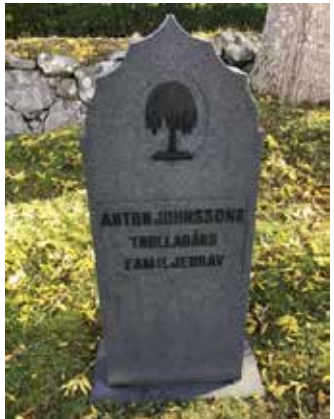
| Gravnr. | Beskrivning/år | Inskription | Antikvarisk bedömning/urval | Fotografi |
|---|---|---|---|---|
| C:3 | Vård i svart finsågad granit. Motiv av sorgeträd. 1929. | ANTON JOHNSSENS<br>TRULLAGÅRD<br>FAMILJEGRÅV | Klass 2.<br>Tidstypisk vård. | |

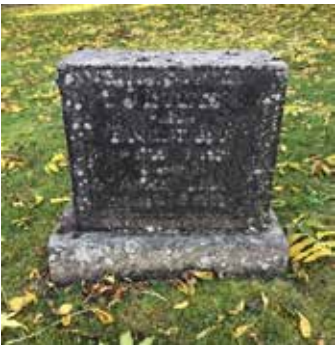
| C:6 | Låg vård i svart granit. Polerad framsida. 1905. | C O HULTBERG<br>Pukås<br>FAMILJEGRAF<br>*1835 +1919<br>Hustrun<br>ANNA-LISA<br>*1841 +1905 | Klass 2.<br>Tidstypisk vård vid<br>enklare familjegravar. | |

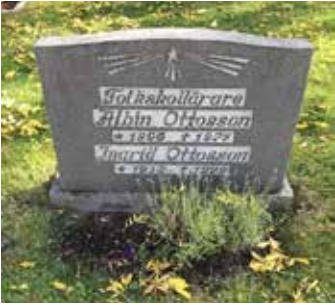
| C:13 | Sentida vård i ljus granit med matt polerad framsida. Motiv av strålande stjärna. | Folkskollärare<br>Albin Ottosson<br>*1896 +1975<br>Ingrid Ottosson<br>*1912 +1999 | Klass 2<br>Vård med titel. | |

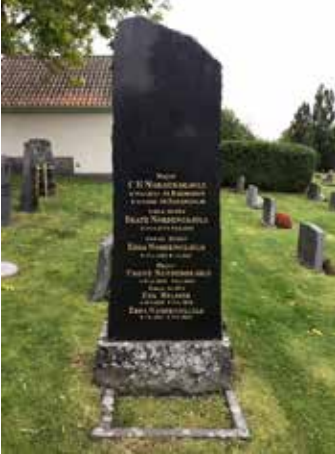
| C:15 | Bautasten i monumental storlek i svart granit med polerad framsida och förgylld inskription. Sockel i ljus granit. 1882. | Major<br>C. H. NORDENSKJÖLD<br>*15/10 1830 PÅ BJÄDESJÖ<br>+16/5 1916 PÅ ROSENHOLM<br>hans maka<br>BEATE NORDENSKJÖLD<br>28/9 1835 +8/4 1882<br>deras dotter<br>EBBA NORDENSKJÖLD<br>*13/9 1863 +1/3 1930<br>Major<br>YNGVE NORDENSKJÖLD<br>28/12 1884 +6/11 1964<br>hans maka<br>EVA HOLMER<br>*28/5 1889 +13/9 1972<br>EBBA NORDENSKJÖLD<br>*7/6 1917 + 27/4 2007 | Klass 1.<br>Karaktärsskapande<br>vård över familj<br>av lokalhistorisk<br>betydelse. C H<br>Nordenskiöld var<br>major och ägare av<br>Rosenholms säteri i<br>Lannaskede socken. | |

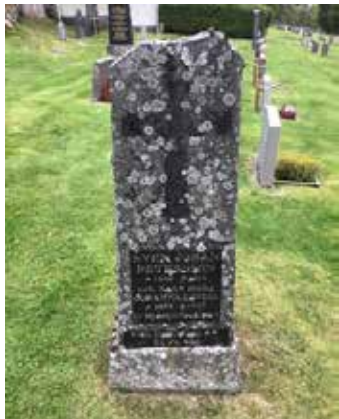
| C:22 | Blockformad vård i svart granit med delvis polerad framsida. Motiv: kors på postament. 1914. | SVEN JOHAN PETERSSON<br>*1836 +1914<br>och hans maka<br>JOHANNA LOVISA<br>*1832 +1903<br>fr. Myresjö Karlsgård<br><br>JOH. Uppb. 22 kap. 14 v.<br>SV. Ps. 480. | Klass 1.<br>Karaktärsskapande vård. | |

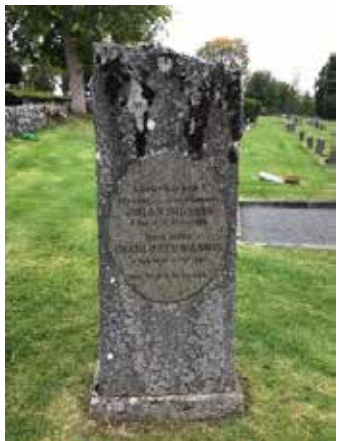
| C:24 | Stenblocksformad vård i rödgrå granit. Råhuggen med krysshamrad framsida samt polerad oval inskriptionstavla. | Kyrkoherden i Myresjö o. Lannaskede<br>JOHAN NILSSON<br>*25/1 1836 +23/2 1924<br>Hans maka<br>CHARLOTTE NILSSON<br>*13/4 1833 +23/3 1919<br>Dav. Ps. 103. SV. Ps. 484. | Klass 1.<br>Kyrkoherdegrav med karaktärsskapande konstnärligt påkostad vård. | |

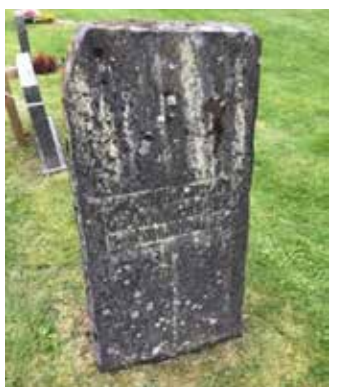
| C:26 | Stenblocksformad vård i svart granit med krysshamrad framsida. 1886. | KYRKOHERDE<br>J.P.W. ERICSSON<br>FAMILJEGRAF | Klass 1.<br>Kyrkoherdegrav med tidig industriell vård. | |

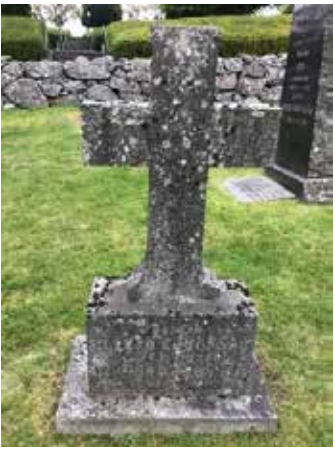
| C:27 | Modernistiskt kors på postament i krysshämrad rödgrå granit. Text på postament. | PROSTEN<br>ALFRED CARLSSON<br>*1873 +1968<br>H.h ELIN CARLSSON<br>*1883 +1940 | Klass 1.<br>Karaktärsskapande vård över prost. | |

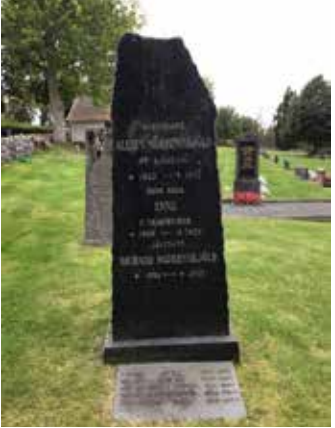
| C:30 | Bautasten i svart granit med polerad framsida. Tidigare förgylld text. 1907. Sekundärsten | GODSEGARE<br>ALEXIS NORDENSKJÖLD<br>PÅ BJÄDESJÖ<br>*1843–+1907<br>HANS MAKAS<br>ANNA<br>f. CHARPENTIER<br>*1850 — +1939<br>LÖJTNANT<br>RICHARD NORDENSKJÖLD<br>*1881 — +1905 | Klass 1.<br>Karaktärsskapande vård över familj av lokalhistorisk betydelse. Alexis Nordenskjöld var ägare av Bjädesjö säteri i Myresjö socken. | |

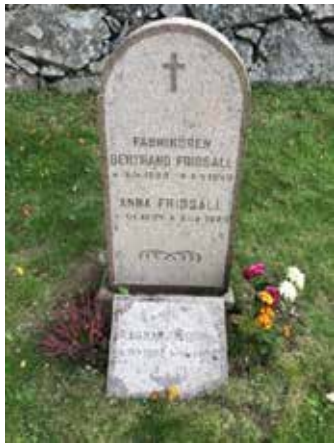
| C:32 | Rundbågig vård i krysshamrad röd granit med motiv av kors.<br>Sekundärsten. | FABRIKÖREN<br>BERTRAND FRIDSÄLL<br>*18/4 1888 +6/1 1949<br>ANNA FRIDSÄLL<br>*1/1 1894 +2/12 1927 | Klass 1.<br>Vård med person av lokalhistorisk betydelse. Bröderna Bertrand och Viktor Fridsäll drev företag med tillverkning av inredning och byggnadssnickerier. | |

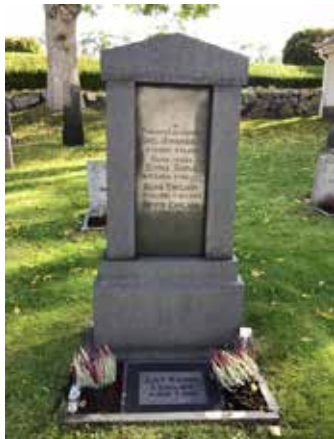
| C:37 | Monumental vård, högrest tempelgavel, i finhuggen svart granit. Polerad inskriptionstavla. 1915.<br>Sekundärsten. | TRÄVARUHANDLANDEN<br>EMIL JOHANSSON<br>*7/4 1855 +7/4 1915<br>Hans maka<br>EMMA SOFIA<br>*27/4 1861 +10/2 1919<br>ELNA EMILSON<br>*17/8 1902 +14/7 1909<br>ARVID EMILSON<br>*4/2 1893 +15/9 1894<br>LENNART EMILSON<br>*14/5 1901 +19/10 1901 | Klass 1.<br>Karaktärsskapande vård med påkostad konstnärlig form. Vård över familje av lokalhistorisk betydelse. Emilj Johansson var grundare till Landsbro Trävarubolag som senare blev Borohus. | |
