# Lannaskede-Myresjö kyrkogård

Kulturhistorisk inventering och förslag till bevarandeplan  
Lannaskede och Myresjö socknar i Vetlanda kommun,  
Jönköpings län, Växjö stift

Jönköpings läns museums dnr: 2019-214

Rapport: Margareta Olsson  
Foto: Karin Hörnstein Calderwood, Vetlanda pastorat  
Grafisk mall: Anna Stålhammar  
Tryck: Arkitektkopia, Jönköping

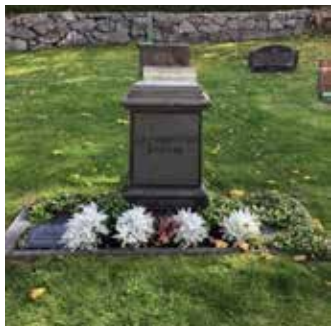
| C:53 | Krigstida vård i formen av ett postament med fyra liggare. Samtliga i svart krysshamrad och polerad granit. 1940. | J.A. JOHANSSON<br>NEDERBY<br>FAMILJEGRÄV.<br><br><i>Liggare</i><br>HENRIK<br>*1883 +1919<br>JANNE<br>*1885 +1940<br>GERTRUD<br>*1890 +1949<br>FAR<br>*1857 +1938 | Klass 1.<br>Vård med konstnärligt påkostad form. | |

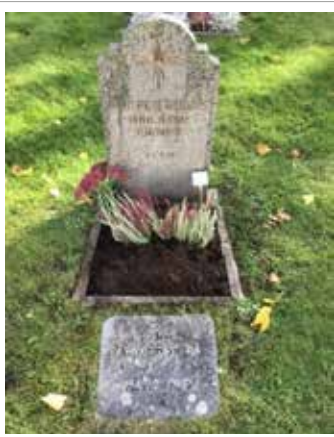
| C:66 | Småskalig vård med volutkrön i finsågad ljus granit. Förgylld text och motiv morgonstjärna. 1921.<br>Sekundärsten. | A J PETERSSONS<br>FAMILJEGRÄV<br>HJÄLTARYD<br>J:s 3:16 | Klass 2.<br>Tidstypisk vård. | |

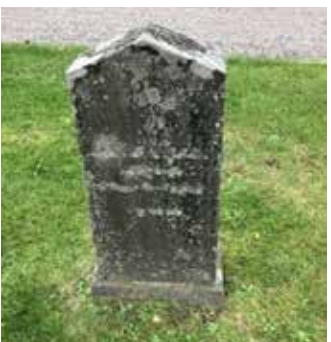
| C:MI | Småskalig vinkelbruten vård (minnessten) i råhuggen, krysshamrade och polerad svart granit. 1908. | J.A. JOHANSSON<br>Källeholm<br>*22/10 1855 + 8/11 1908<br>Uppb. 21. 7. | Klass 1.<br>Äldre vård typisk för enklare allmänna gravar. | |

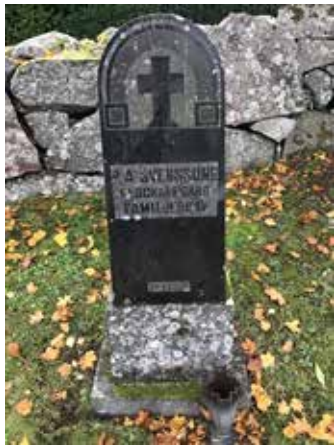
| Gravnr. | Beskrivning/år | Inskription | Antikvarisk bedömning/urval | Fotografi |
|---|---|---|---|---|
| D:2 | Rundbågig vård i polerad svart granit på sockel av ljus granit. 1927 | P.A. SVENSSONS<br>KLOCKAREGÅRD<br>FAMILJEGRAV<br>SV. PS. 655 | Klass 2.<br>Tidstypisk vård vid enklare familjegravar. | |

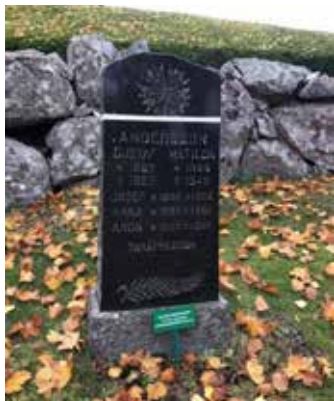
| Gravnr. | Beskrivning/år | Inskription | Antikvarisk bedömning/urval | Fotografi |
|---|---|---|---|---|
| D:4 | Vård i svart granit. Råhuggen med polerad framsida. Motiv med strålsol. 1928. | ANDERSSON<br>GUSTAF<br>*1862<br>+1952<br>MATILDA<br>*1866<br>+1949<br>JOSEF *1896 +1928<br>ANNA *1899 +1991<br>ARON *1905 +1996<br>SKRÄPPEBODA | Klass 2.<br>Tidstypisk vård vid enklare familjegravar. | |

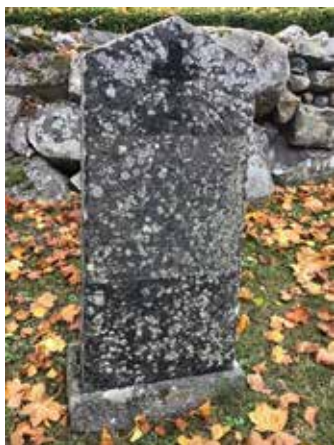
| Gravnr. | Beskrivning/år | Inskription | Antikvarisk bedömning/urval | Fotografi |
|---|---|---|---|---|
| D:6 | Småskalig vinkelbruten vård i grovhuggen svart granit med delvis polerad framsida. Motiv av ett kors. 1917. | Smedmästare<br>GUSTAV BACKMAN<br>*15/8 1856 +30/11 1927<br>Hans maka<br>IDA<br>*31/3 1857 +16/6 1917 | Klass 1.<br>Tidstypisk vård vid enklare familjegravar. Titel med koppling till järnhanteringen i trakten. | |

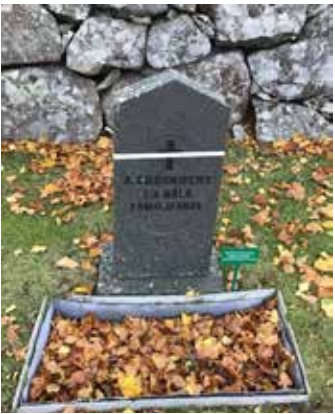
| D:8 | Småskalig vinkelbruten vård i finsågad svart granit. 1924. | A.ROSANDERS<br>L:A MÅLA<br>FAMILJEGRAV | Klass 2.<br>Tidstypisk vård vid<br>enkla familjegravar. | |

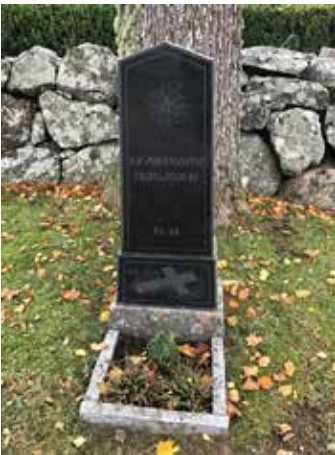
| D:9 | Vinkelbruten vård i krysshamrad och polerad svart granit. Motiv med strålsol. 1922. | A.P. JOHANSSONS<br>FAMILJEGRAV.<br>PS. 23 | Klass 1.<br>Tidstypisk och<br>karaktärsskapande<br>vård. Titel. | |

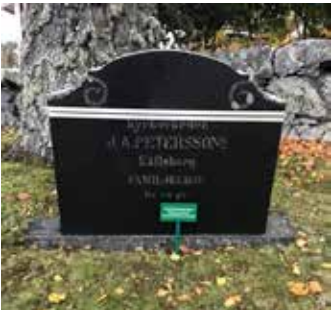
| D:12 | Låg vård med volutformat krön i svart polerad granit. 1922. | Kyrkovärden<br>J.A. PETERSSONS<br>Källeborg<br>FAMILJEGRAV<br>Ds.23 ps. | Klass 1.<br>Tidstypisk vård med<br>konstnärligt påkostad<br>utformning. Titel. | |

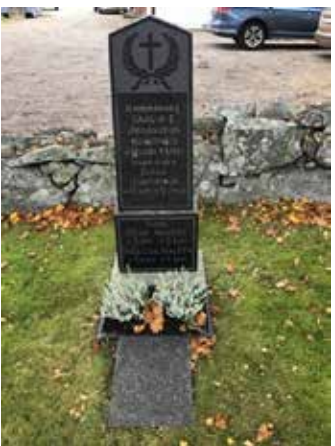
| D:14 | Vinkelbruten vård i polerad svart granit. Motiv med kors och krans. Sekundärsten. 1922. | Hemmansäg.<br>CARL. O. E.<br>JOHANSSON<br>HJÄLTARYD<br>*25/12 1886 +1/4 1921.<br>hans maka<br>GERDA<br>JOHANSSON<br>*29/7 1891 +27/3 1924.<br>Sonen<br>OLOF MALKÉN<br>*15/1 1917 +18/4 2007<br>INGA-LISA MALKÉN<br>*11/2 1920 +4/1 2010 | Klass 1.<br>Tidstypisk och<br>karaktärsskapande<br>vård. Titel. | |

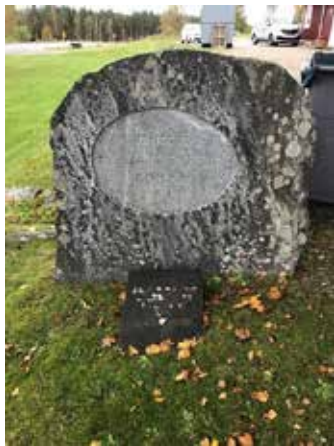
| D:16 | Liggare i svart polerad granit. 1920. Naturstensblock i grå granit med polerad oval inskriptionstavla. | FAMILJEGRÄV<br>BRÖDERNA JOHANSSON<br>KLACKA<br><br>Liggare<br>HEMMANSÄG: ÄNKAN<br>ANNA LOVISA<br>JOHANSSON<br>KLACKA<br>*11/12 1831 +18/2 1920 | Klass 1.<br>Tidstypisk vård från 1920 samt sentida vård med säregen utformning. | |

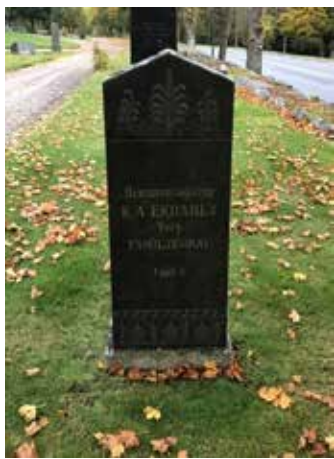
| D:27 | Vinkelbruten vård i polerad svart granit. Delvis förgylld text. | Hemmansägaren<br>K.A. EKDAHLs<br>-Torp-<br>FAMILJEGRÄV<br>Uppb. 7. | Klass 1.<br>Tidstypisk och karaktärsskapande vård. Titel. | |

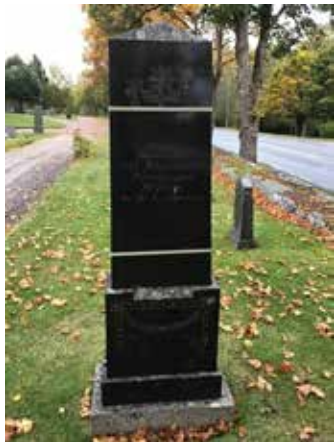
| D:28 | Obelisk i polerad svart granit: Motiv med festonger och kors. | HANDLANDEN<br>Johs Anderssons<br>Familjegrav<br>Myresjö<br>Sv. Ps. 5. 3 Johs 14 1-3 | Klass 1.<br>Karaktärsskapande vård med tidstypisk och konstnärligt påkostad utformning. Titel med koppling till stationssamhället. | |

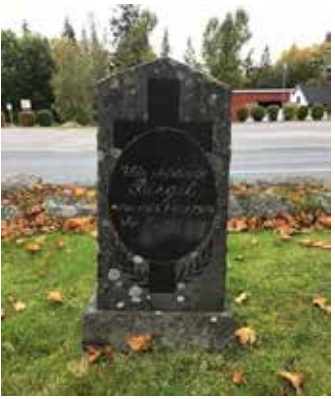
| D:29 | Småskalig vinkelbruten vård i polerad och finhuggen svart granit. Motiv av kors och inskriptionstavla. 1918. | Vår älskade<br>Birgit<br>*15/4 1918 +1/12 1918<br>SV. Ps. 385 1-3 | Klass 1.<br>Tidstypisk vård vid barngrav. | |

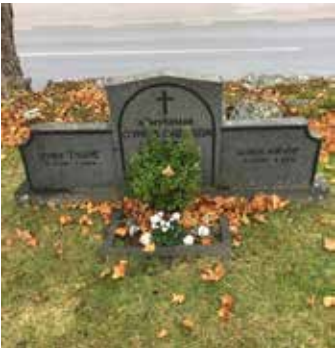
| D:31 | Modernistisk tredelad gavelvård i finsågad svart granit med krysshamrad framsida. | NÄMNDEMAN<br>CONRAD CARLSSON<br>NORRBY<br>*1868 +1946<br>HANS MAKÅ<br>AUGUSTA<br>*1866 +1952<br>SONEN THURE<br>*1898 +1964<br>SONEN ARVID<br>*1900 +1918 | Klass 1.<br>Tidstypisk vård med konstnärligt påkostad utformning. Vård över person av lokalhistorisk betydelse. Conrad Carlsson var ledamot av kommunfullmäktige, ordförande i kommunstyrelsen och nämndeman i Myresjö. | |

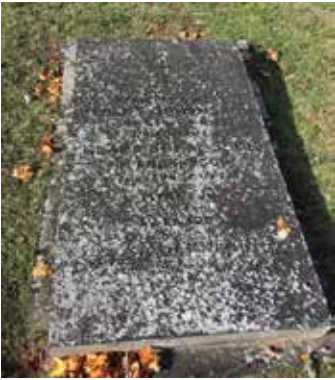
| D:35A | Liggande större häll i svart krysshamrad granit. 1952. | NÄMNDEMANNEN<br>ALBERT JOHANSSON<br>*27/9 1884 +30/5 1959<br>HANS MAKÅ<br>CLARA JOHANSSON<br>F. ANDERSSON<br>*3/12 1884 +1/8 1959<br>MYRESJÖ<br>Sv. Ps. 400:11<br>ELSA JÄRNLAND<br>*17/12 1916 +18/6 2006 | Klass 1.<br>Tidstypisk vård med konstnärligt påkostad utformning. Vård över person av lokalhistorisk betydelse. Albert Johansson var grundare till Myresjöhus. | |

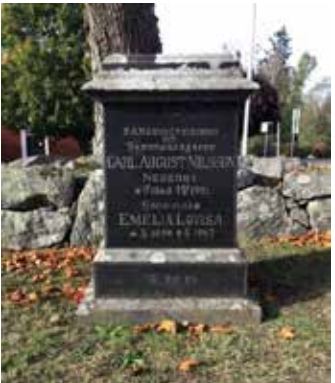
| D:36 | Vård i formen av ett postament i polerad svart granit. 1921. | F.d. Nämndemannen och hemmansägaren<br>CARL AUGUST NILSSON<br>NEDERBY<br>*12 1 1860 +20 9 1921.<br>hans maka<br>EMELIA LOVISA<br>*4 12 1859 +2 3 1947<br>D. PS. 23. | Klass 1.<br>Tidstypisk vård med konstnärligt påkostad utformning. Titel. | |

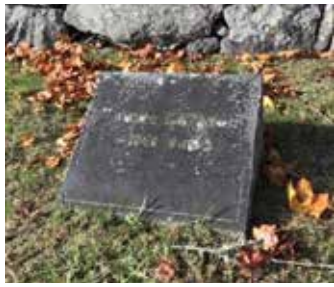
| D:37 | Liggare i svart polerad granit. 1923. | Lovisa Löfgren<br>*1846 +1923 | Klass 2.<br>Tidstypisk vård. | |

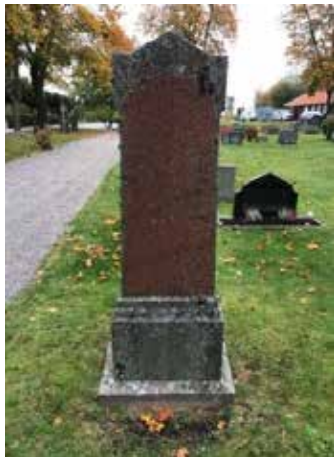
| D:38 | Högre vård i polerad röd Tranåsgranit med historiserande krön och postament. | ERIC NILSSON<br>*1885 NEDERBY +1925<br>FAMILJEGRÄV<br>HANS MAKÅ<br>*1888 HILDA +1948<br>Matt.5:9 | Klass 1.<br>Karaktärsskapande vård med tidstypisk och konstnärligt påkostad utformning. Framträdande placering. | |

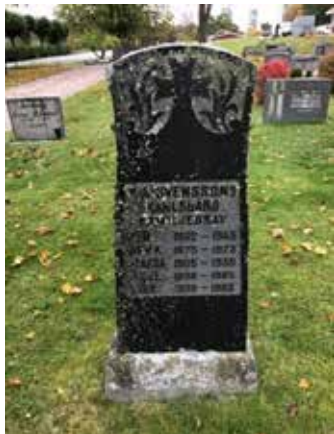
| D:44 | Segmentbågig vård i svart finhuggen och polerad granit. Motiv med kors och stiliserade kvistar. 1930. | P. A. SVENSSONS<br>KARLSGÅRD<br>FAMILJEGRÄV<br>PER 1862 - 1945<br>ANNA 1875 - 1973<br>MARIA 1905 - 1930<br>AXEL 1896 - 1985<br>ERIK 1909 - 1993 | Klass 2.<br>Karaktärsskapande och tidstypisk vård vid tidigare grusgrav. | |

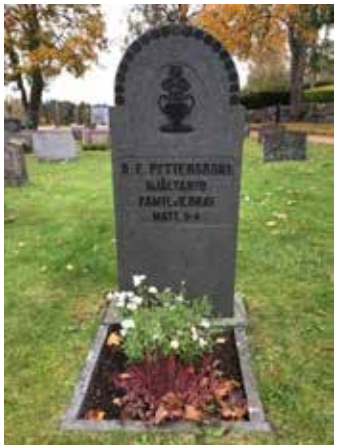
| D:46 | Rundbågig vård i finsågad svart granit med prickfris vid krönet och stiliserad blomsterurna. | G.F. PETTERSSONS<br>HJÄLTARYD<br>FAMILJEGRAV<br>MATT. 5-6 | Klass 1.<br>Tidstypisk vård med konstnärligt påkostad utformning. | |

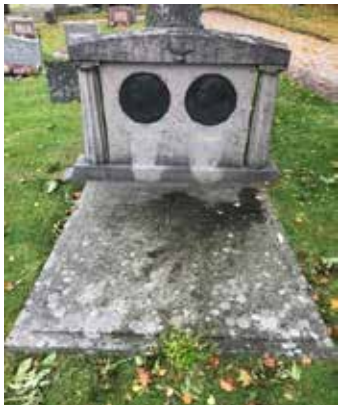
| D:47 | Vård i ljusröd granit. Livsten med porträttmedaljonger i koppar och förgyllda signaturer omgiven av tempelgavel med joniska kolonner. Större håll med inskription. 1926. Med tillhörande sorgeträd. | ANNA FOGELBERG<br>född GRANQUIST<br>*5-11 1874 +1-8 1922<br>R.V.O.<br>CARL GOTTW. FOGELBERG<br>*7-5 1868 +19-8 1926<br>Direktör vid Kosta glasbruk<br>Makan MARGARETHA<br>Född SILFVERHIELM<br>*13-10 1907 +20-9 2002<br>Överstelöjtnant<br>THORSTEN R. FOGELBERG<br>*18-3 1899 +29-12 1952 | Klass 1.<br>Gravvård med en unik och konstnärlig påkostad utformning och med sorgeträd. Vård över familj av regionalhistorisk betydelse. Carl Gottwald Fogelberg var direktör vid Kosta glasbruk 1918-22, disponent vid Hammars glasbruk 1922-26 och teknisk ledare vid Webbs Crysall glass, London. | |

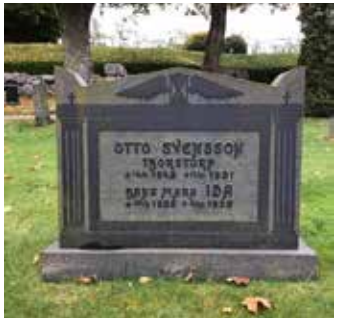
| D:49 | Vård i finsågad svart granit. Motiv av kolonner, timglas och änglavingar. 1931. | OTTO SVENSSON<br>THORSTORP<br>*18/4 1849 +11/11 1931<br>HANS MAKÅIDA<br>*20/6 1855 +6/10 1935 | Klass 2.<br>Tidstypisk vård. | |

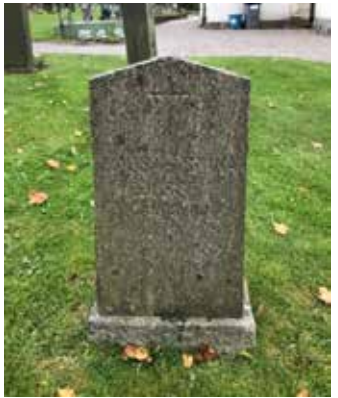
| D:53 | Småskalig vård med vinkelbrutet krön i ljus polerad granit. 1933. | KAJSA-STINA<br>OHLSSON<br>LANDSBRO<br>*3/4 1871 +5/9 1933 | Klass 1.<br>Tidstypisk allmänna linjen vård. | |

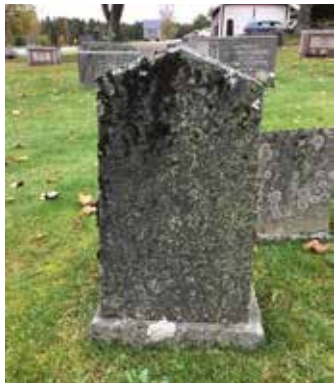
| D:54 | Småskalig vård i grå granit med vinkelbrutet krön. | RAGNAR KARLSSON<br>L:a MÅLA<br>30/4 1907 +13/1 1934<br>JOH 6:68. | Klass 1.<br>Tidstypisk allmänna<br>linjenvård. | |

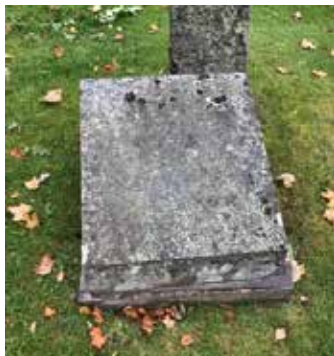
| D:64 | Liggare i finsågad och polerad svart granit. 1932. | Småskollärarinnan<br>MALVINA SKOGMAN<br>*17/12 1856 +13/7 1932<br>Kämpa trons goda kamp<br>1.Tim: 6. 12 | Klass 1.<br>Tidstypisk allmänna<br>linjenvård. Titel. | |

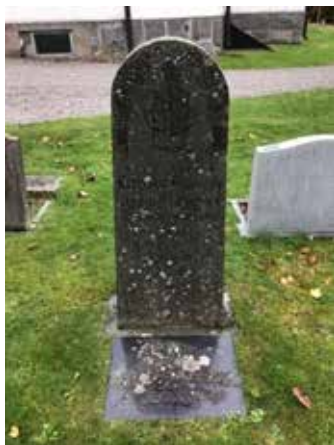
| D:67 | Rundbågig vård i polerad svart granit med stiliserad dekor. Sekundärsten | Kristina Carlsson<br>Bygget Landsbro<br>*9/4 1853 +20/7 1930<br>Sov i ro<br>lilla Mor | Klass 1.<br>Tidstypisk allmänna<br>linjenvård. | |

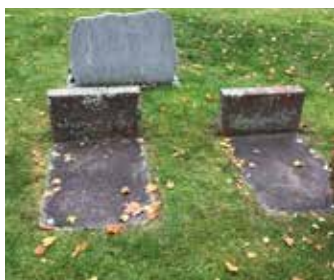
| D:69 | Två ideniska vårdar med småskaliga livstenar och liggande hållar i röd polerad granit. Hållarna saknar inskriptioner. 1928. | J.A. JOHANSSON<br>*4-3-1854 +16-9-1928<br>KULLEBO<br><br>MATHILDA JOHANSSON<br>*26-11-1874 +10-4-1927<br>KULLEBO | Klass 1.<br>Tidstypiska allmänna<br>linjenvårdar där makar<br>tillåtits gravsättas intill<br>varandra. | |

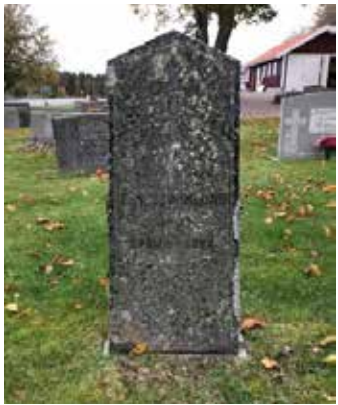
| D:75 | Småskalig vinkelbruten vård i svart polerad granit. Motiv med nygotiskt kors. 1923. | BYGGMÄSTAREN<br>E.H. BJÖRKLUND<br>LANDSBRO<br>1880 – 1923 | Klass 1.<br>Tidstypisk allmänna linjenvård. Titel. | |

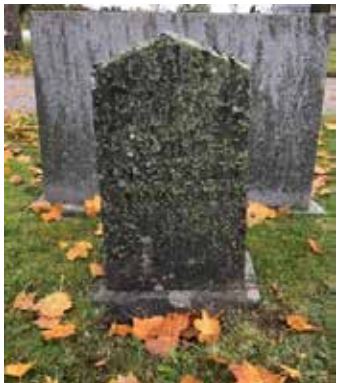
| D:116 | Småskalig vinkelbruten vård i svart polerad granit. 1916. | EMILIA<br>ANDERSSON<br>*1878 +1916 | Klass 1.<br>Tidstypisk allmänna linjenvård. Titel. | |

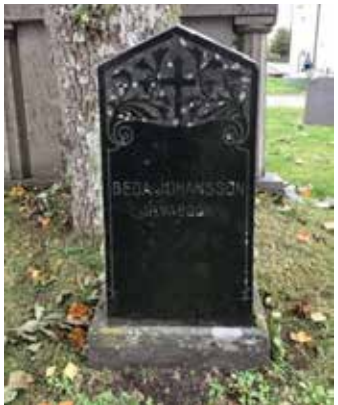
| D:IM | Småskalig vård i svart polerad granit med vinkelbrutet krön. Stiliserad dekor med kors och bladrankor. | BEDA JOHANSSON<br>ULVABODA | Klass 1.<br>Tidstypisk allmänna linjenvård. Titel. | |

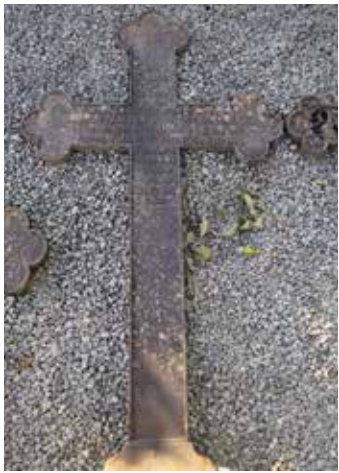
| Gravnr. | Beskrivning/år | Inskription | Antikvarisk bedömning/urval | Fotografi |
|---|---|---|---|---|
| Ur bruk. | Slätt gjutjärnkors med klöverformade armar. Spår av svart oljefärg. 1900. | HÄR<br>HVILAR<br>VÅR<br>ÄLSKADE<br>GOSSE<br>AXEL LINUS GOTTFRID KRANTZ<br>FÖDD I DE KALB ILLINOIS NORRA AMERIKA<br>DEN 3 DEC 1897 DÖD I NÄSSJÖ DEN 11 JAN<br>1900<br>UNDER FÖRÄLDRARNES VISTELSE I<br>SVERIGE<br>FÖR ALLTID<br>GÖMD MEN<br>ALDRIG<br>GLÖMD<br>SV. Ps. 493<br>1 Vers | Klass 1.<br>Tidigt industriellt gjutjärnskors med referens till amerikaemigrationen.<br><br>Förs upp på kyrkans inventarieförteckning.<br><br>I behov av restaurering och permanent upprest uppställning. | |

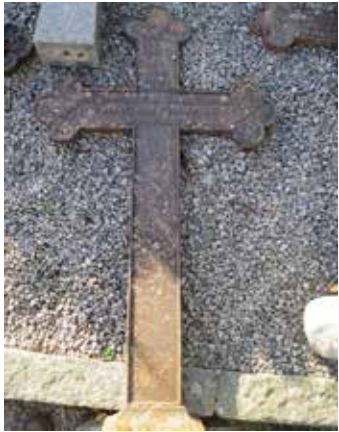
| Gravnr. | Beskrivning/år | Inskription | Antikvarisk bedömning/urval | Fotografi |
|---|---|---|---|---|
| Ur bruk. | Slätt gjutjärnkors med klöverformade armar. Spår av svart oljefärg. Dekor med kors och ankare i relief på korsändar. 1904. | HÄR<br>HVILAR<br>SNICKAREN<br>J. P. JOHANSON FRÅN NYDALA TORSTORP<br>*DEN 6/11 1822 +DEN 20/9 1904<br>DAVIDS PSALM 121. | Klass 1.<br>Tidigt industriellt gjutjärnskors. Titel med koppling till träförädlingen i trakten.<br><br>Förs upp på kyrkans inventarieförteckning.<br><br>I behov av restaurering och permanent upprest uppställning. | |

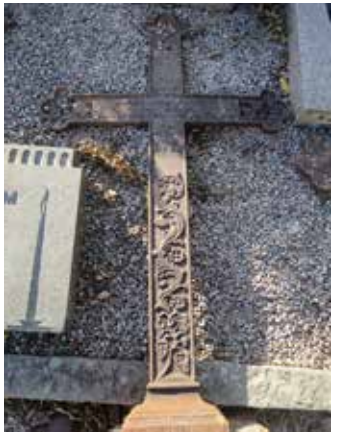
| Gravnr. | Beskrivning/år | Inskription | Antikvarisk bedömning/urval | Fotografi |
|---|---|---|---|---|
| Ur bruk. | Gjutjärnskors med klöverbladformade armar med genombruten blomdekor. Stam dekorerad med blomsterranka. 1893. Ett av två identiska kors över makarna vid en gård i Kullebo. | HÄR<br>HVILAR<br>HUSTRUN<br>JOHANNA HELENA JONSDOTTER<br>FRÅN KULLEBO<br>FÖDD DEN 28/7 1823 DÖD DEN 22/11 1893<br>JOBS<br>14.V. 1-2<br>SV. PS<br>476 V. 3 | Klass 1.<br>Tidigt industriellt gjutjärnskors.<br><br>Förs upp på kyrkans inventarieförteckning.<br><br>I behov av restaurering och permanent upprest uppställning. | |

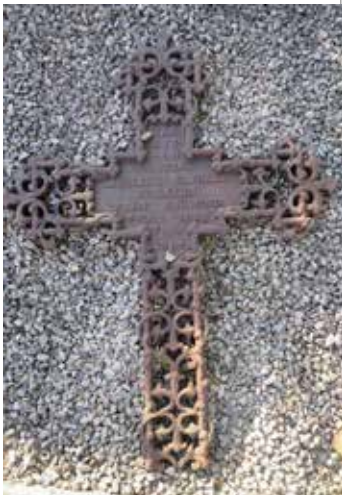
| Ur bruk. | Småskaligt helt genombrutet gjutjärnskors med sirlig utformning. Avbruten nedre del. 1883. | HÄR<br>HVI-<br>LAR<br>MARTINA<br>KAROLINA ELISABET<br>FRANZÉN<br>FRÅN SJÖLUND<br>*18/12 1883<br>+19/3<br>1907<br>Baksida:<br>FAR<br>VÅL<br>MIN<br>KÄRA MOR OCH<br>FAR FARVÅL NI SYSKON<br>KÄRA MITT LIDANDE<br>ETT SLUT NU HAR<br>GUD VARE PRIS<br>OCH<br>ÅRA | Klass 1.<br>Tidigt industriellt gjutjärnskors.<br><br>Förs upp på kyrkans inventarieförteckning.<br><br>I behov av restaurering och permanent upprest uppställning. | |

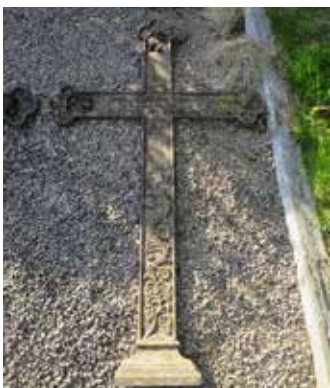
| Ur bruk. | Gjutjärnskors med klöverbladformade armar med genombruten blomdekoration. Stam dekorerad med blomsterranka. 1899. Ett av två identiska kors över makarna vid en gård i Kullebo. | HÄR<br>UNDER<br>HVILAR<br>HEMMANSEGAREN JOHs DANIELSSON<br>FRÅN KULLEBO<br>FÖDD. 4/2 1823 DÖD. 25/3 1899<br>Sv. Ps.<br>N: 484 | Klass 1.<br>Tidigt industriellt gjutjärnskors.<br><br>Förs upp på kyrkans inventarieförteckning.<br><br>I behov av restaurering och permanent upprest uppställning. | |

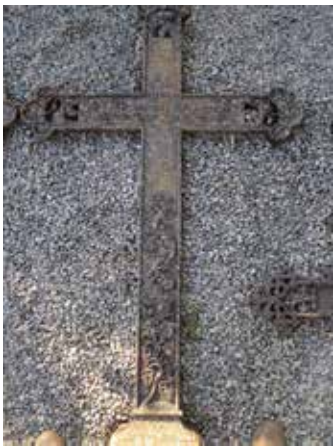
| Ur bruk | Gjutjärnskors med klöverformade armar med genombruten bladdekoration. Motiv med blomsterranka och palmblad, ängel i relief på stammen. 1892. | HÄR<br>UNDER<br>HVILAR<br>F. D. RUSTHÅLLAREN J.P. KARLSSON<br>FÖDD DEN 12/4 1818 DÖD DEN 20/4 1892 | Klass 1.<br>Tidigt industriellt gjutjärnskors.<br><br>Förs upp på kyrkans inventarieförteckning.<br><br>I behov av restaurering och permanent upprest uppställning. | |

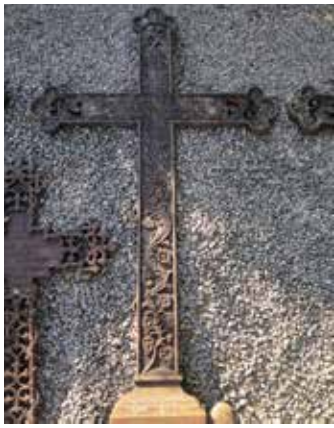
| Ur bruk | Gjutjärnskors med klöverformade armar med genombruten bladdekor. Stam dekorerad med blomsterranka. 1891. | HÄR<br>UNDER<br>HVILAR<br>F.D. KYRKOVÄRDEN A.M. JOHNSON<br>HJELTARYD RAGELSGÅRD<br>FÖDD DEN 12/11 1828 DÖD DEN 28/12 1891<br>SV. PS.<br>No 409<br>V 2 & 3 | Klass 1.<br>Tidigt industriellt<br>gjutjärnskors.<br><br>Förs upp på kyrkans<br>inventarieförteckning.<br><br>I behov av<br>restaurering och<br>permanent upprest<br>uppställning. | |

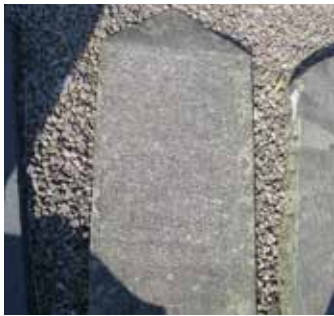
| Ur bruk. | Småskalig vård med spetskrön i finsågad grå granit. 1896. | Här hvilar<br>Amanda Augusta<br>Johansson<br>Fr: Torp<br>*13/7 1872 +27/2 1896<br>Sv. Ps. 477 v. 8 | Klass 1.<br>Tidig industriell<br>stenvård. | |

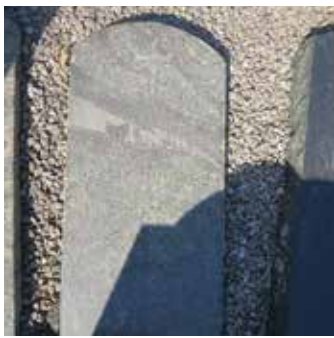
| Ur bruk. | Segmentbågig vård i finhuggen och polerad grå granit. | Hustrun<br>Lovisa Johansson<br>*2/11 1831 +19/2 1899<br>SV. Ps. 473 | Klass 1.<br>Tidig industriell<br>stenvård. | |

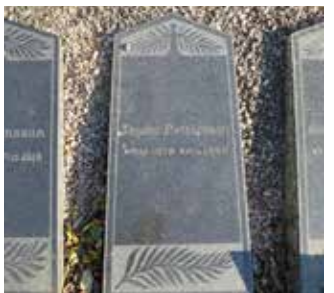
| Ur bruk | Vård i svart polerad granit med vinkelbrutet krön och motiv av palmblad | Teodor Pettersson<br>*13/12 1873 +13/4 1896 | Klass 1.<br>Tidig industriell<br>stenvård. | |

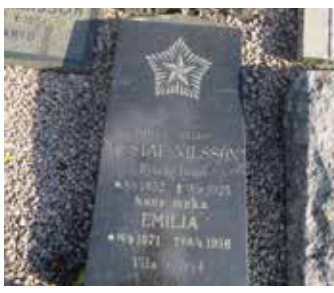
| Ur bruk | Vård i svart polerad granit med spetskrön. Motiv med morgonstjärna. | Här vilar<br>GUSTAF NILSSON<br>Björkelund<br>*1852 +1925<br>hans maka<br>EMILIA<br>*1871 +1956<br>Vila i frid | Klass 1.<br>Vård över person<br>av lokalhistorisk<br>betydelse. Gustaf<br>Nilsson var känd i<br>trakten bland annat<br>som en skicklig<br>jägare och fiskare.<br>Han kallades "Jösse<br>Skytt" och har fått<br>en gata i Myresjö<br>uppkallad efter sig. | |
