# Gnosjö kyrkogård

Kulturhistorisk inventering och förslag till bevarandeplan  
Gnosjö socken i Gnosjö kommun, Jönköpings län, Växjö stift

Jönköpings läns museums dnr: 2020-053

Rapport och foto: Charlotte Mårland

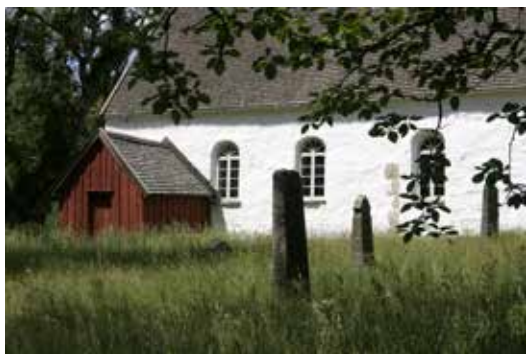
Den förindustriella kyrkogården var en ängsmark med endast få vårdar av beständigt material. Här har karaktären blivit bevarad på Ornunga gamla kyrkogård, Vårgårda kommun.

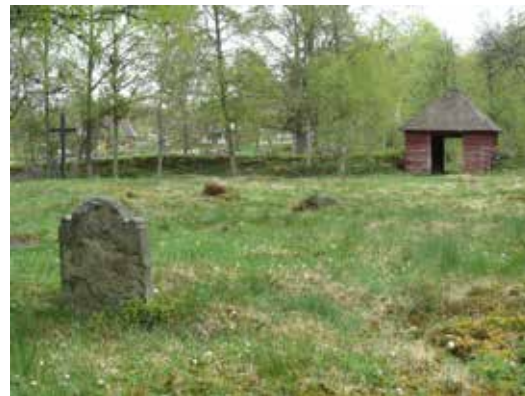
Åsenhöga ödekyrkogård (Gnosjö kommun). På denna kyrkogård är mycket av den ålderdomliga, ängsliknande karaktär, som varit vanlig i äldre tid bevarad.

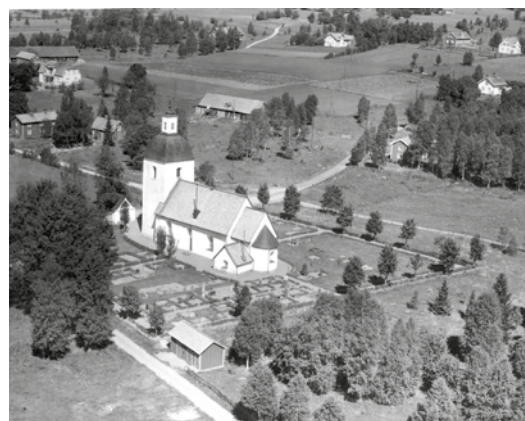
Det var i regel mer attraktivt att begravas på den södra delen av kyrkogården än den norra, som upplevdes vara olycksbringande. Ofta är kyrkan därför placerad med dragning mot norr för att skapa större ytor på den södra sidan. Detta flygfoto från 1940-talets slut visar att den södra delen av kyrkogården i Hylletofta var mer ianspråktagen än den norra, till höger. Foto JLM.

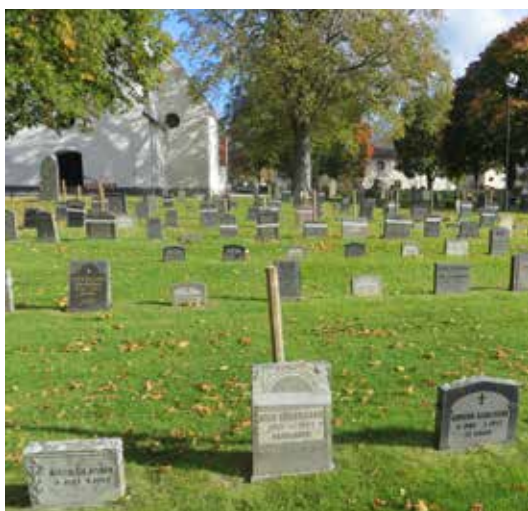
Ovan: På kyrkogården i Ingatorp (Eksjö kommun) kan man uppleva den allmänna linjens gravområde med små anspråkslösa vårdar tämligen intakt. Nedan: Ett exempel på en gravvård från 1960-talet på begravningsplatsen i Aneby.

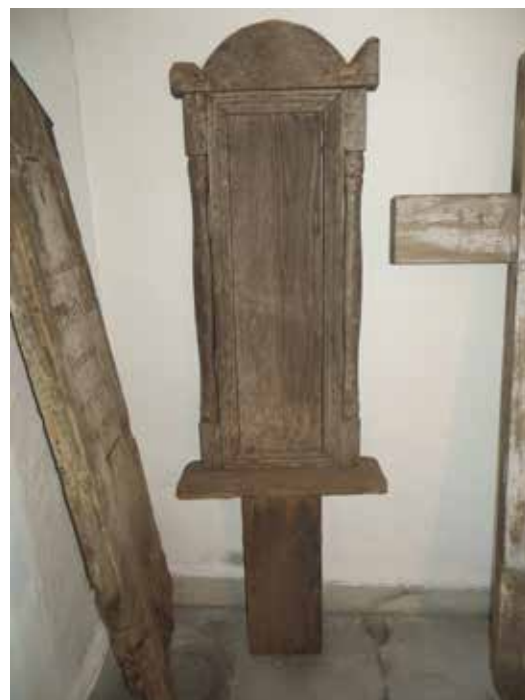
En del gravvårdar som inte är i bruk och förvaras i kyrkan kan ha ett kulturhistoriskt värde. I så fall kan det vara aktuellt att föra in dem i kyrkans inventarieförteckning. Gravbrädor från Askeryds kyrkogård.

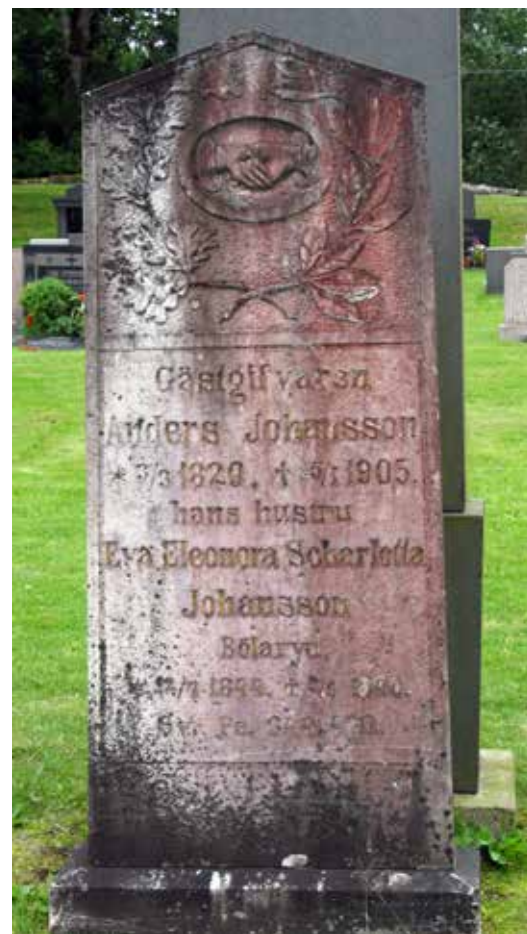
Biologisk påväxt, troligen rödalger, på en gravvård på Villstads kyrkogård i Gislaveds kommun.

En annan orsak är nederbörd och biologisk påväxt av lavar, alger och mossor. Dessa gynnas av att en sten står skuggigt och fuktigt. Liggande hållar och stående vårdar av mjuk bergart som kalk- och sandsten är särskilt känsliga för vådrets makter. På vintern tränger fukt in i sprickor och vidgar dessa och spränger till slut bort stenmaterial. Detta kan på sikt helt radera ut en inskription eller relief. Därför är det viktigt att hålla till exempel hållar rena från löv och grenar. Känsliga vårdar och hållar av hög ålder kan med fördel ges en skyddsklädsel eller täckning permanent eller under vinterhalvåret för att motverka frostsprängning.

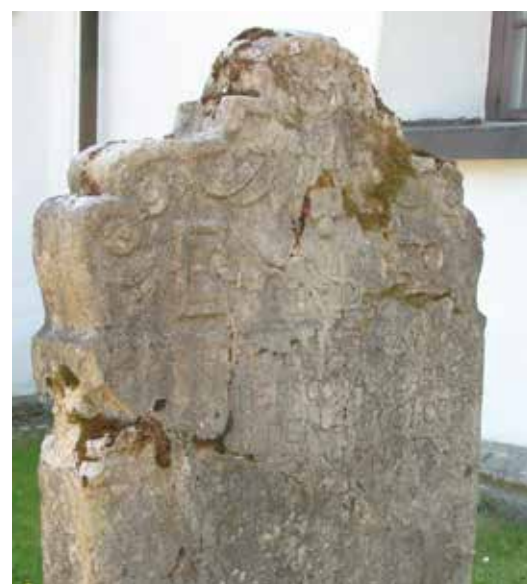
Kalksten har en förmåga att spjälka sig och spricka. Denna sten på Forserums kyrkogård i Nässjö kommun kräver insatser av en stenkonservator.

Vid rengöring och reparation av vårdar av mjukare bergarter (kalk- och sandsten) och järn som är över 100 år gamla bör konservator för sten respektive metall kontaktas för rådgivning eller åtgärd.

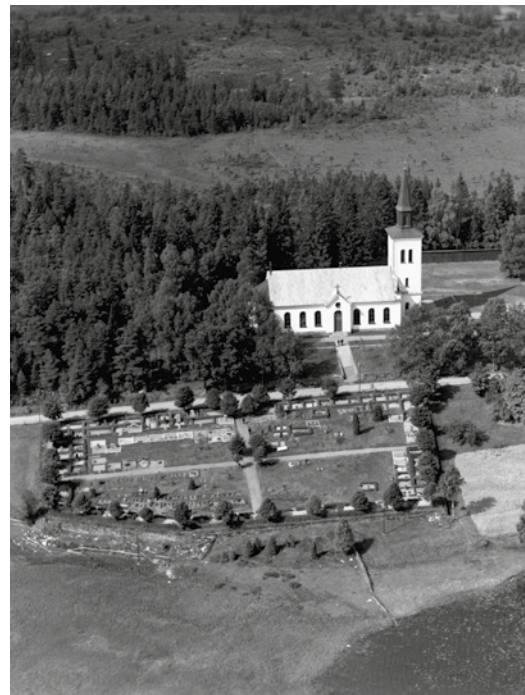
Flygfotografi 1935, JLM.

Kyrkogården före utvidgningen med fyra kvarter, de två närmast sjön har små gravvårdar rån allmänna linjen.

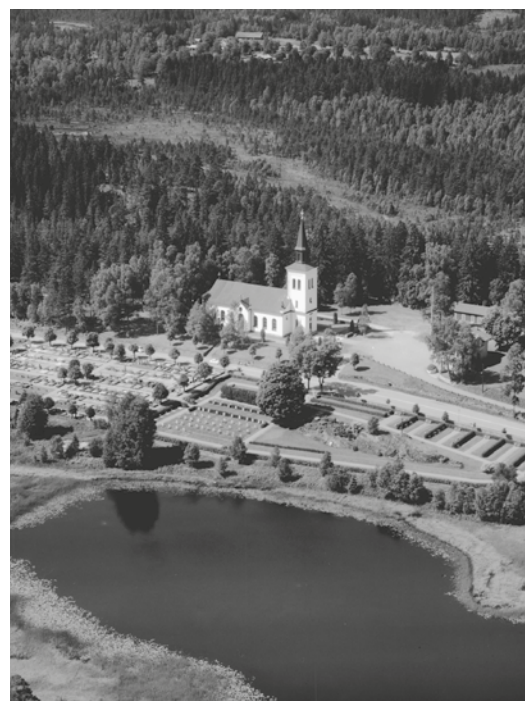
Flygfotografi 1964, JLM.

Kyrkogården efter utvidgningen med den kilformade mellersta kyrkogården. Den gamla kyrkogården täcktes vid mitten av 1960-talet av grusgravar.

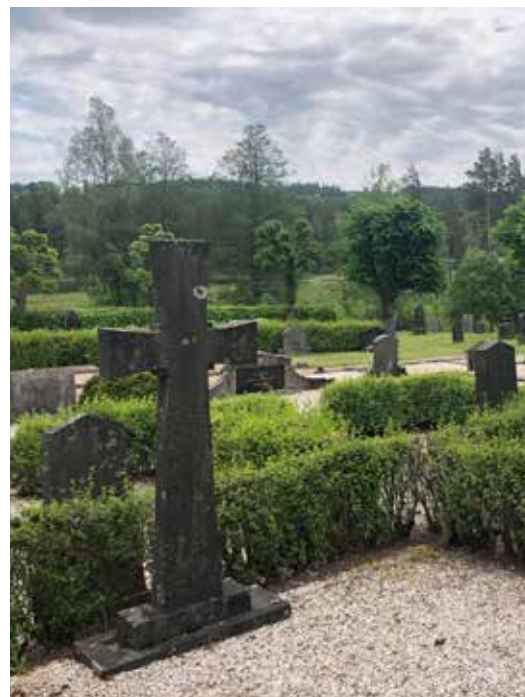
Den äldsta delen av kyrkogården präglas av köpegravarna med häckomgärdade grusgravar. Vårdarna har varierande utförande och avspeglar de rådande idealen.

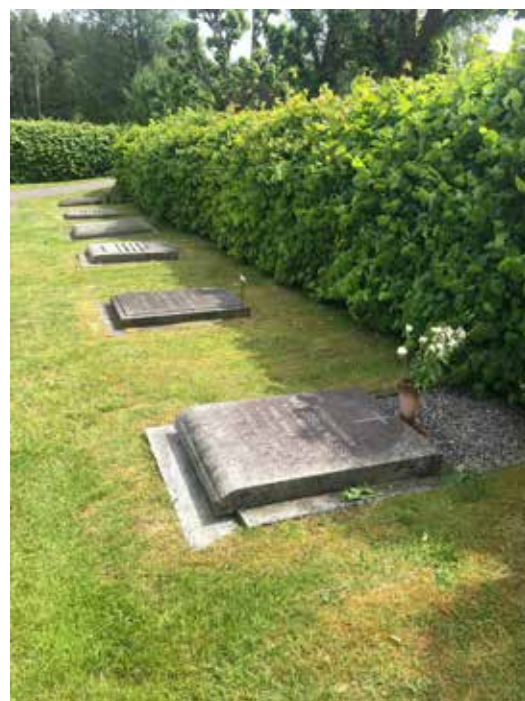
Den mellersta kyrkogården från 1950-talet har ett stramt och likartat uttryck, där olika områden har en given gestaltning med hällar eller resta vårdar i ett visst format.

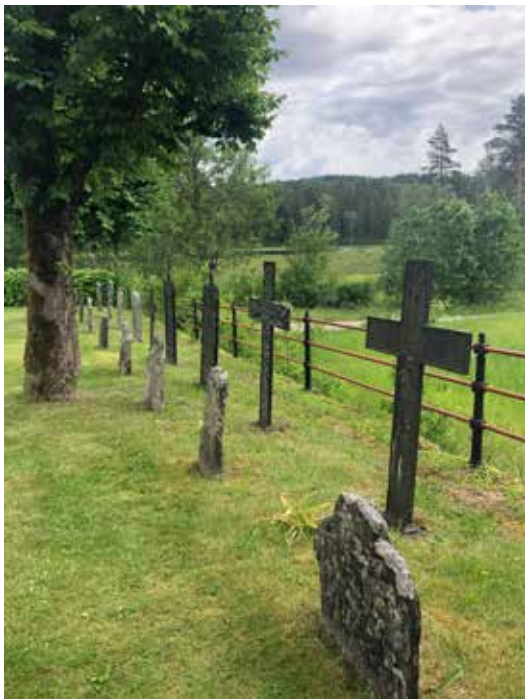
De äldsta vårdarna är flyttade till den gamla kyrkogårdens östra del. Här finns enkla handhuggna granitflisor så väl som parstenar i sandsten med längre inskriptioner och lokalt tillverkade gjutjärnsvårdar.

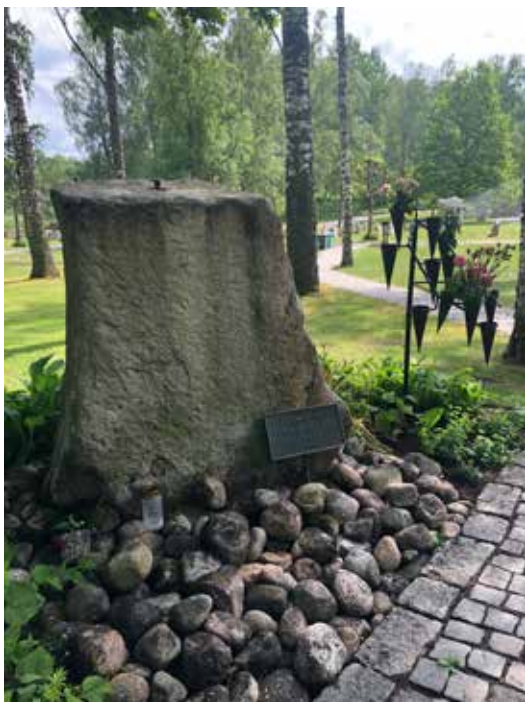
Den södra utvidgningen från 1974 rymmer det samtida gravskickets olika former, här finns bland annat minneslunden och det multikulturella kvarteret med buddistiska och muslimska gravar.

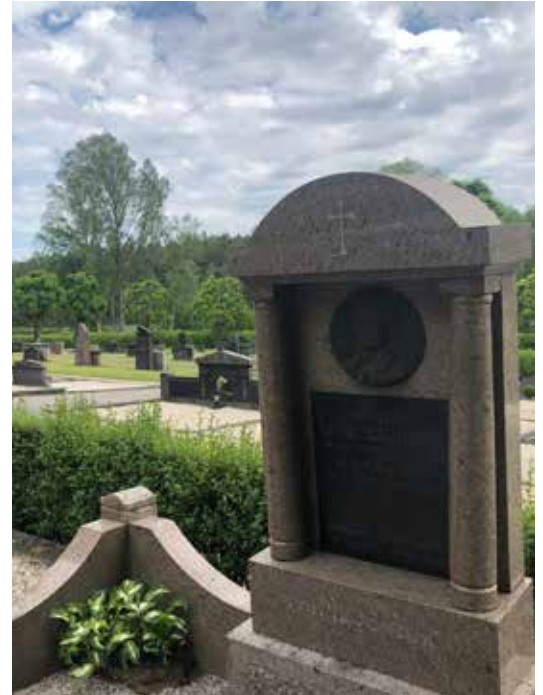
Köpggravarna dominerar den gamla kyrkogårdens södra kvarter i anslutning till vägen.

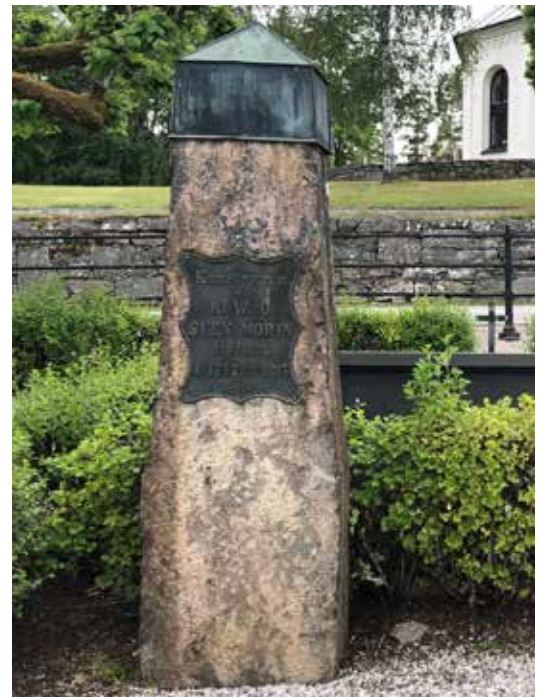
Vården över konstnären Sven Morin är både reslig och har en ovanlig utformning med kopparhuv.

| Kv 2, 12 | Grusgrav med infattningshäck, en hög vård med infälld inskription krönt av täckplåt, en hög vård av gjutjärn. | KONSTNÄREN<br>OCH R.W.O.<br>SVEN MORIN<br>HYLTÉN<br>*1747 †1813<br>REST 1894<br><br>ARVID ZAKRISSON FR. SUNNEBO<br>FÖDD 1790 DÖD 1880. SALIGE ÅRO DE<br>SOM I HERRANOM DÖ, HÄREFTER, JA<br>ANDEN SÄGER ATT DE SKOLA HVILA SIG<br>IFRÅN SITT ARBETE TY DERAS GERNINGAR<br>FÖLJA DEM EFTER.<br>UPPEB. 14:13<br>WÄNNER RESTE KORSET. | Klass 1<br>Karaktärsskapande gravanläggning med två högre äldre vårdar. Stenvård i originell utformning, titel och hemvist. Gjutjärnsvård av lokal tidigindustriell framställning, hemvist och bibelcitat. | |

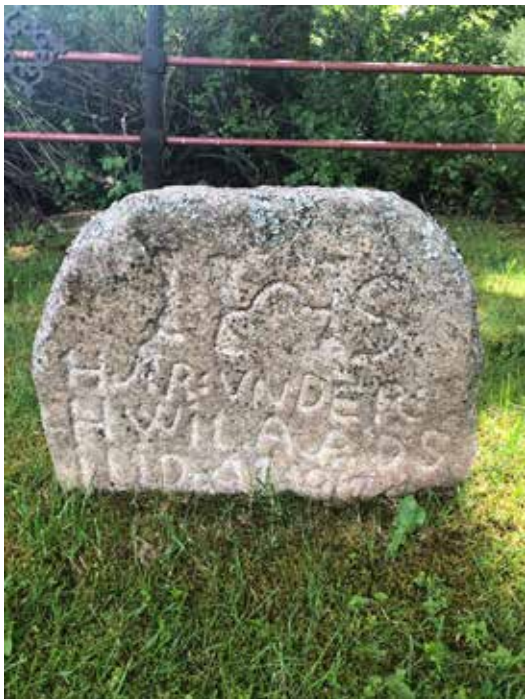
I öster finns de äldsta gravvårdarna uppställda i ett musealt kvarter.

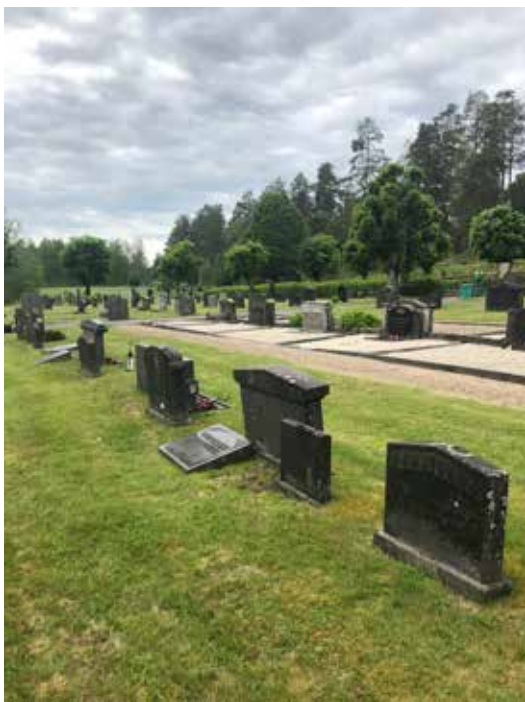
Rester av allmänna linjen kan än idag ses på de två norra kvartererna närmast sjön.

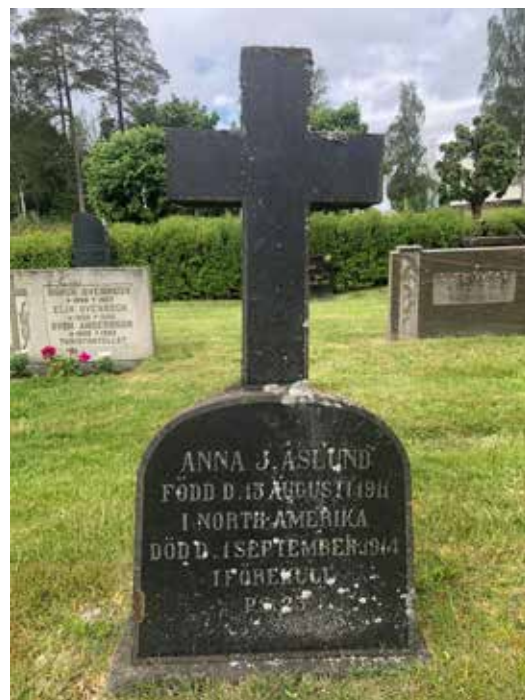
Utvandringen och återvändandet skildras i den lilla korskrönta gravvården i svart granit.

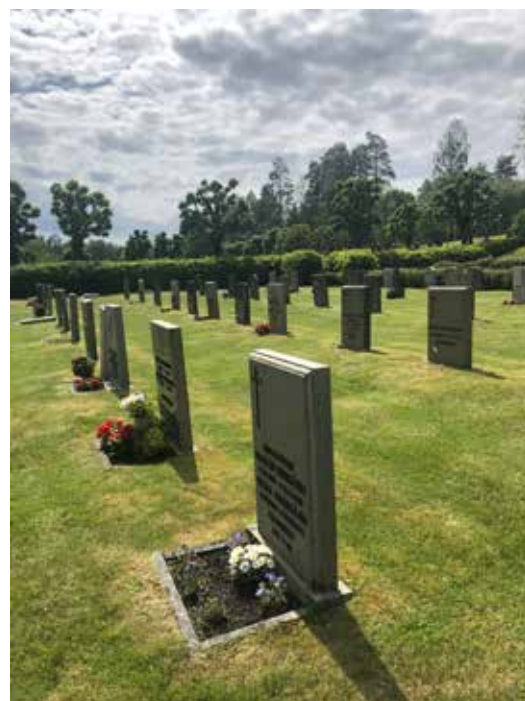
Kyrkogårdens utvidgning från 1951 har en tidstypisk gestaltning med likartade kvarter där vårdarnas utformning var tydligt reglerad.

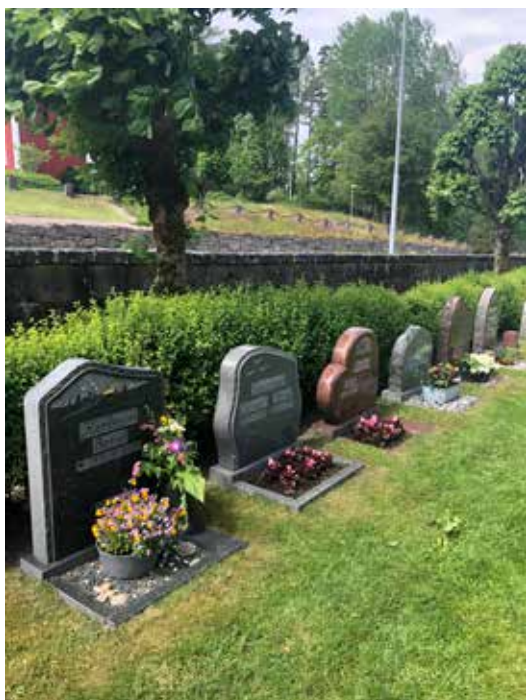
Urngravarna i kvarter 9 har en högre variation i former och material.

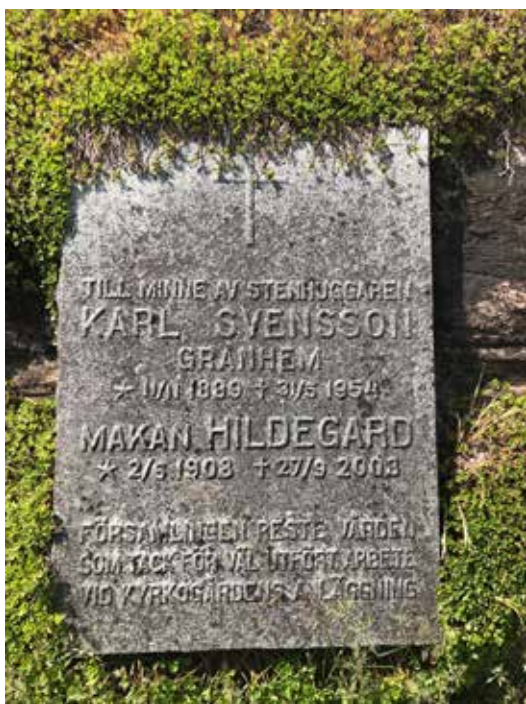
Vården över Karl Svensson som var delaktig i anläggandet av kyrkogårdens utvidgning har placerats på berget i motsättning till de strama gravraderna som präglar kvarteren.

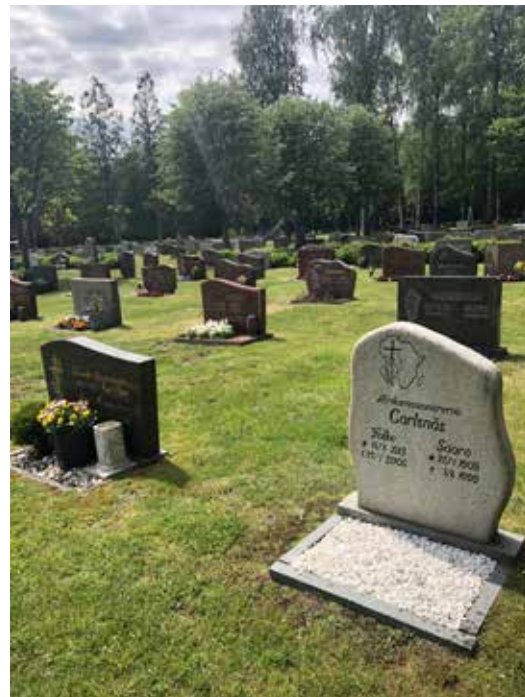
Den västra utvidgningen från 1974 har en modern gestaltning med hög variation i vårdarnas utformning.

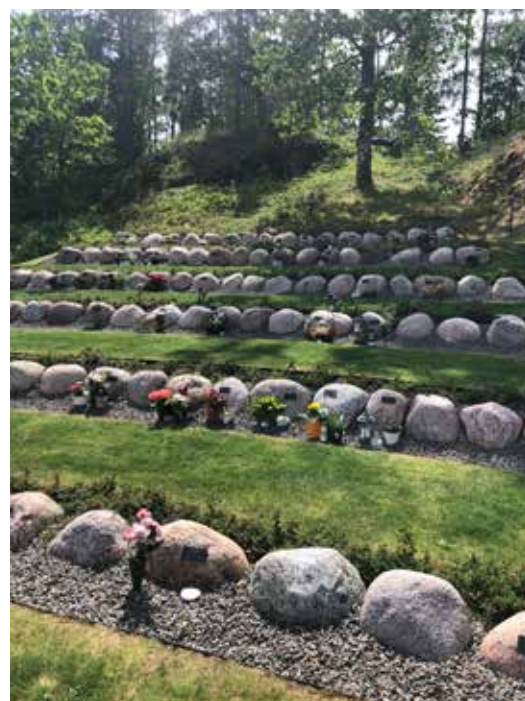
Askgravplatsen har inrättats i en sluttning med naturstenar och terrasser.
