# Bredestads kyrkogård

Kulturhistorisk inventering och förslag till bevarandeplan  
Bredestads socken i Aneby kommun, Jönköpings län, Linköpings stift

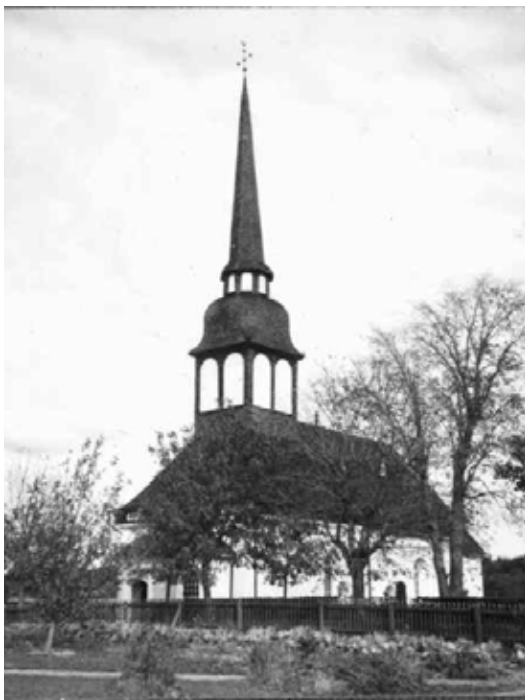
Den varierade trädkransen i Bredestad avspeglas även i äldre fotografier. Trästaketet har sedemera ersatts av ett stålörstaket. Egil Lönnberg, 1936. ATA/Jönköpings läns museum.

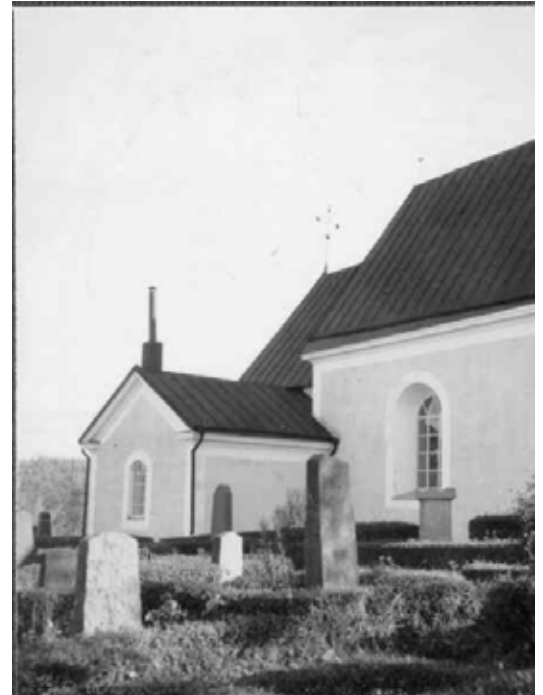
De häckomgärdade grusgravarna har präglat kyrkogården, idag är de ersatta av öppna gräsytor. Egil Lönnberg, 1936. ATA/Jönköpings läns museum.

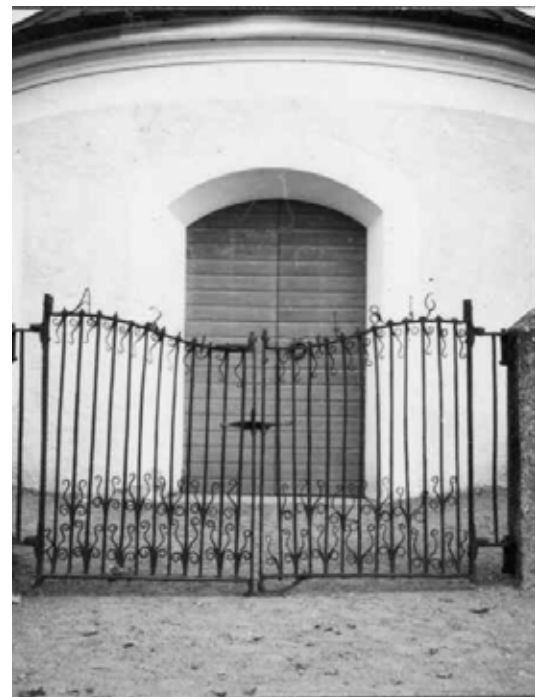
Den västra entrén med grindar har en bibehållen karaktär. Egil Lönnberg, 1936. ATA/Jönköpings läns museum.

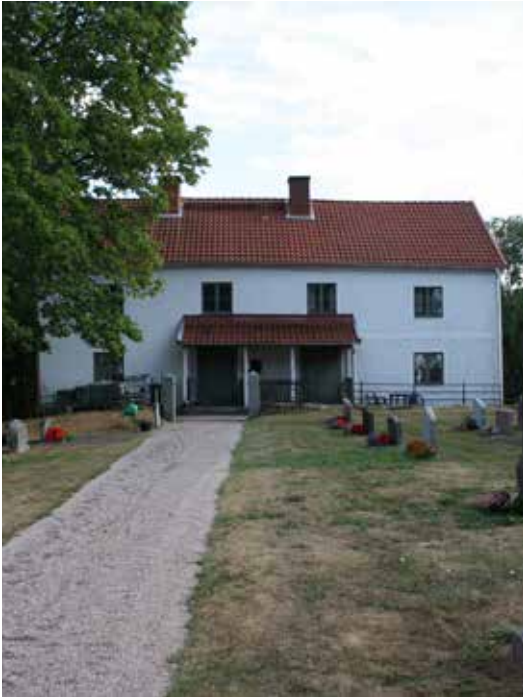
Bevarade gångar med grus löper längs kyrkan och mellan kvarteren.

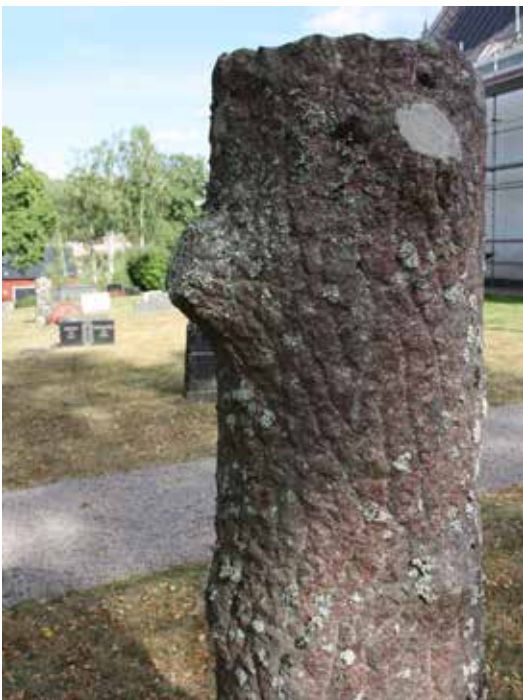
Skulpturalt utformade vårdar präglar Bredestads kyrkogård, här en vård i tranåsgranit i naturromantisk gestaltning i form av en avbruten trädstam.

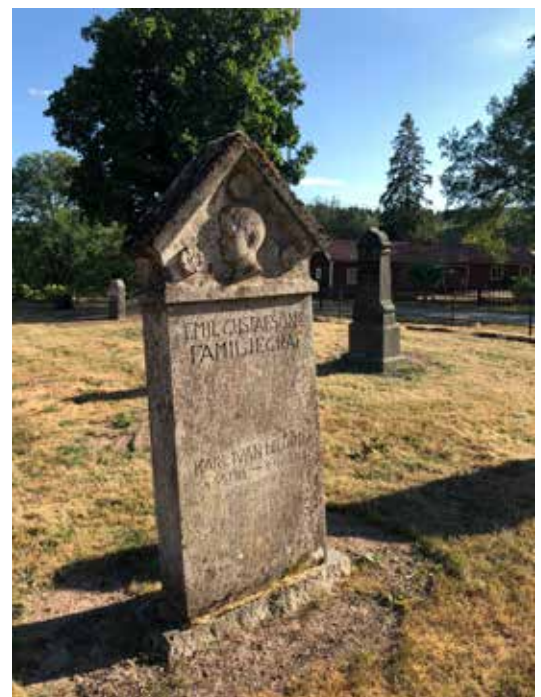
Skulptör Sandin i Aneby står bakom två av de konstnärligt utformade vårdarna på Bredestads kyrkogård.

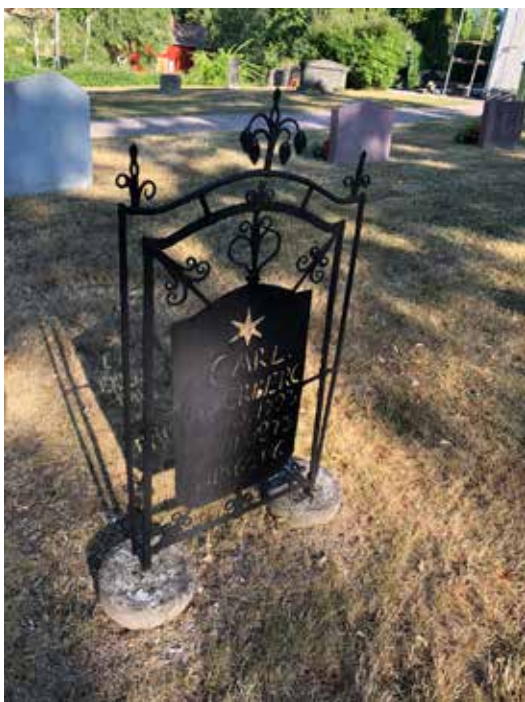
Konstnärligt utformad smidesvård med krön och hängen från 1873.

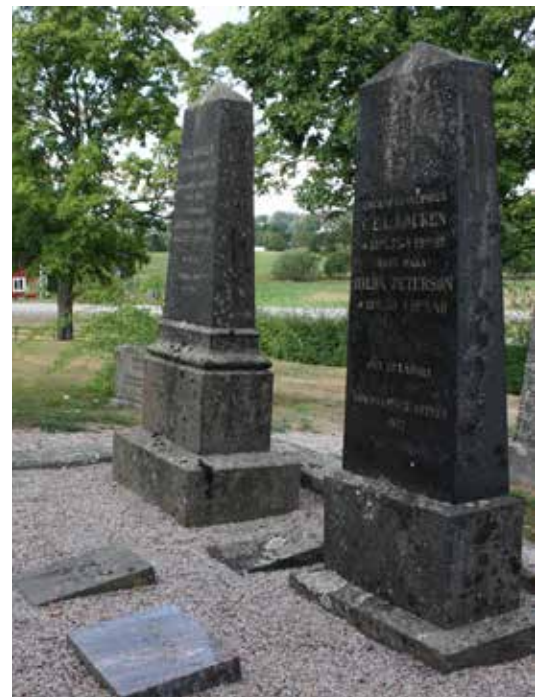
Kyrkogårdens enda bevarade grusgrav med dubbla vårdar i svart granit ger karaktär åt kvarter D.

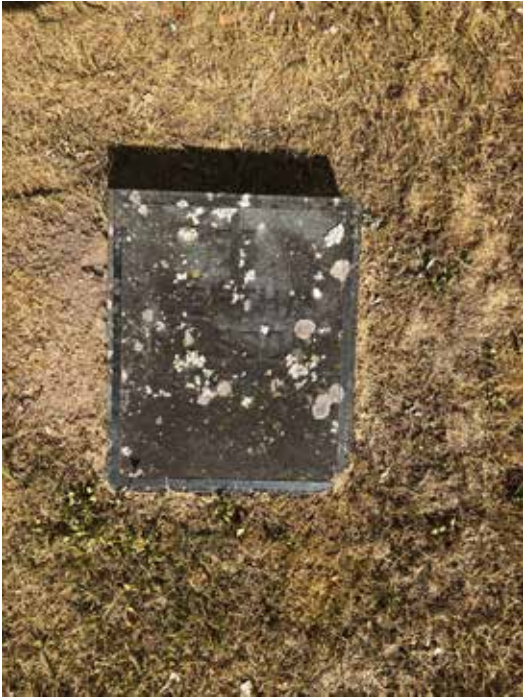
Enkel gravhäll i svart granit av allmänlinjekaraktär inom kvarter D. De enklare vårdarna är placerade över hela kyrkogården, och ger Bredestads kyrkogård en särprägel.

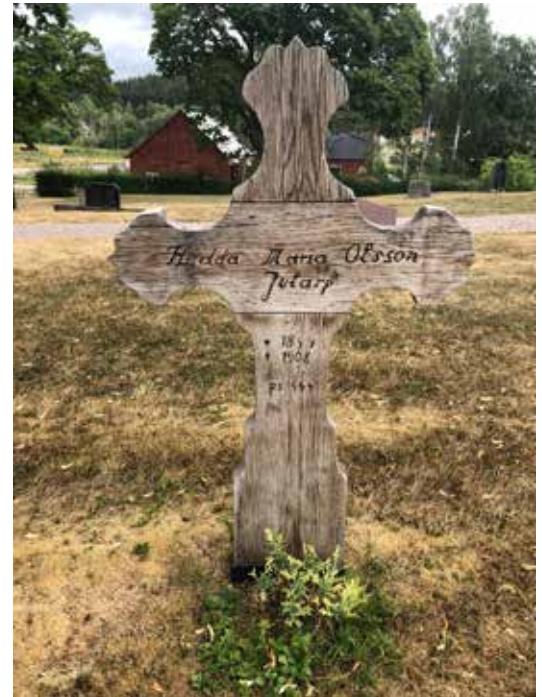
Ett bevarat träkors från 1908 med högt kulturhistoriskt värde är ett exempel på de enskilda gravvårdar som finns på Bredestads kyrkogård.
