# Lommaryd kyrkogård

Kulturhistorisk inventering och förslag till bevarandeplan  
Lommaryds socken i Aneby kommun, Jönköpings län, Linköpings stift

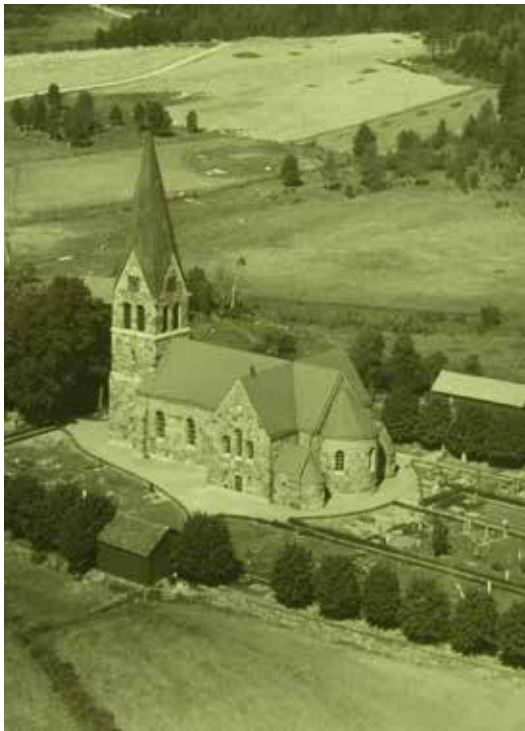
Grusgravar och häckar runt gravkvarteren präglade ursprungligen kyrkogårdens gestaltning. Flygfoto, 1935.

På ett flygfoto från 1935 syns också att kyrkogården hade samma utsträckning som idag, kyrkogården var omgärdad av en tät och jämn trädkrans. Från västra entrén till kyrkan stod fyra höga almar på ömse sidor om mittgången. Inga rygghäckar syns till, men kvarteren var omgärdade av täta och klippta häckar. Dessa häckar saknas på ett fotografi från 1931 varför de bör ha tillkommit någon gång mellan dessa år. Innanför häckarna var kvarteren gräsbevuxna och till stor del präglade av grusgravar. Innanför varje häckomgärdat kvarter fanns dock inga grusgångar. Samtliga gravvårdar längs norra kyrkogårdsmuren öster om kyrkan var grusgravar. Högre gravvårdar dominerade annars i alla kvarter på kyrkogården, men längst ut på östra delen fanns en del mindre gravvårdar utan grus. Kyrkan synes också vara helt omgiven av grus in till väggarna.

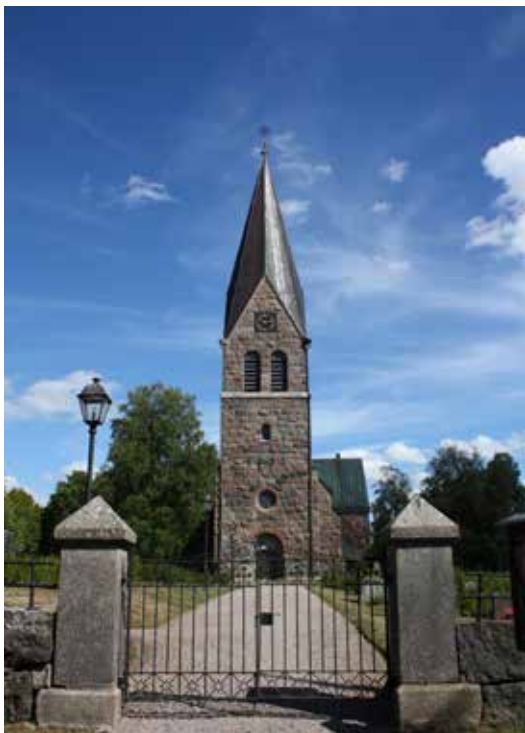
Den västra ingången med bred grusgång binder samman sockenstugan och kyrkan. Sockenstugan fungerar idag som församlingshem.

Samtliga gångar inom respektive kvarter är bevuxna med gräs. Från kyrkogårdens västra entré går en grusgång fram till kyrkan. Marken omkring kyrkan är gruslagd och vidgar sig söder och norr om kyrkans korsarmar till grusplaner. På östra delen av kyrkogården går grusgången runt längs med yttermuren. De inre grusgångar som enligt flygfoto från 1935 har funnits inom kvarteren är nu igensådda med gräs.

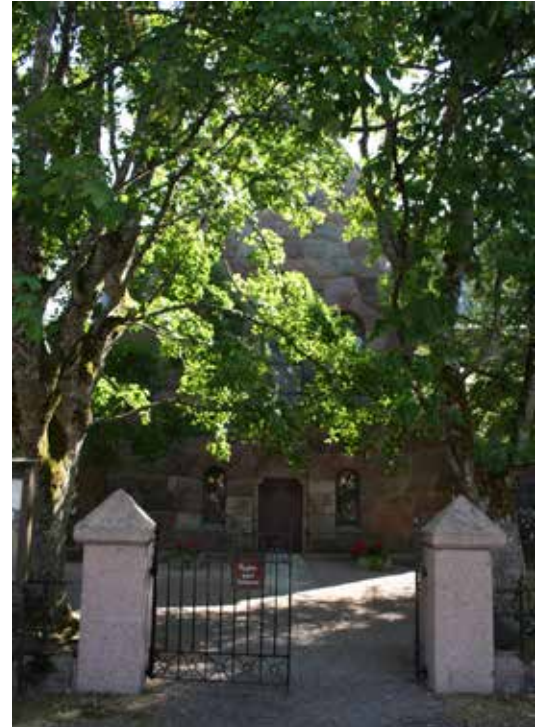
Den norra ingången längs landsvägen.

Kyrkogården har två ingångar, i norr och i väster. I båda fallen utgörs ingången av två firsidiga granitstolpar med konisk friliggande topp. Grinden är smidd av järn, med svängt överstycke och korssymboler i gallerverket. Ingången i norr flankeras av två lönnar och vid den västra entrén har åtminstone på ena sidan tidigare stått en stor kastanj. Minneslunden nås antingen via en öppning i stenmuren från den övriga kyrkogården i öster, eller en grusad gång med körbredd direkt från gatan i norr.

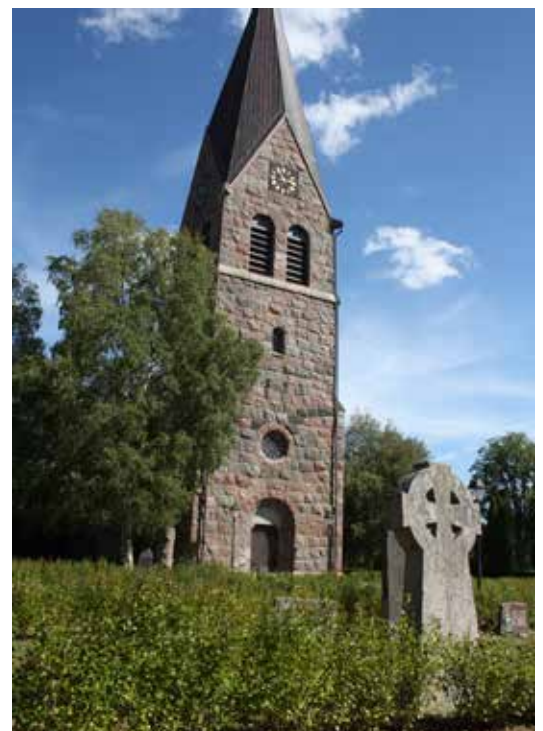
Rygghäckar inom kvarteren, enbart de höga vårdarna reser sig över häckarna.

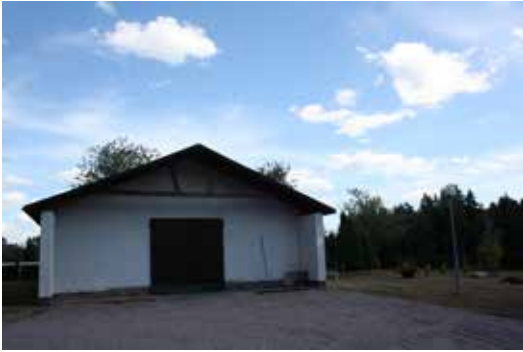
Bisättningskapellet uppfört 1972, efter ritningar av arkitekterna Lundberg och Södersten.

På östra delen vid minneslunden finns ett bisättningskapell från 1972. Kapellet har vita sprutputsade fasader, ett öppet gavelparti med entré och träkors i gavelnocken. Mellan kvarter B och C finns utmed södra kyrkogårdsmuren en f.d. likbod, knuttimrad och klädd med rödfärgad locklistpanel. Boden är i två våningar och hitflyttad någon gång under mitten av 1900-talet som ersättning för en annan på samma plats. Boden har årtal 1815 inristat i en av bjälkarna och där bredvid årtal 1919 i blyerts – det senare är ett möjligt årtal för hitflytten. Idag används boden som verkstad mm och på vinden förvaras en del av kyrkans äldre inredning.

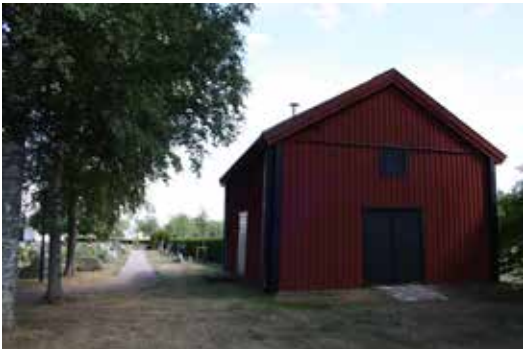
F.d. likbod, flyttad till Lommaryds kyrkogård år 1919.

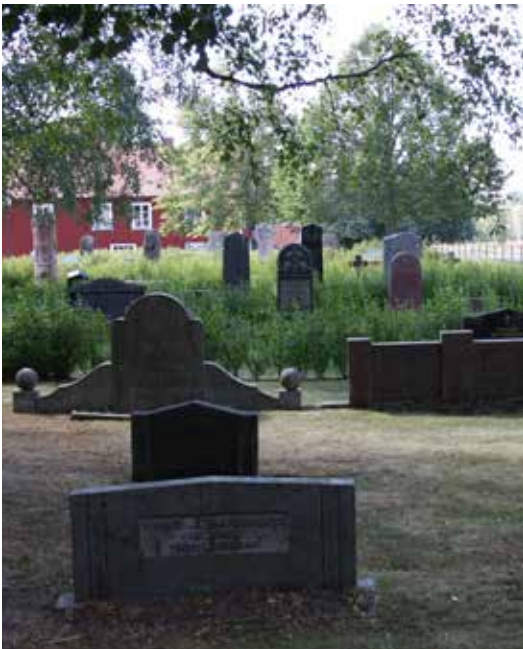
Kvarter A med karaktärsgivande högresta vårdar spridda i kvarteret.

Kvarteret omfattar gravplats 1–250 och utgör nordvästra hörnet av kyrkogården. Kvarteret har flera äldre högresta gravvårdar, varav idag endast fem har kvar sin ursprungliga grustäckning. Kvarteret A har sin symmetriska motsvarighet söder om mittgången, men ligger på en högre höjd än detta. Gravvårdarna är större och mer påkostade än vad som är genomsnittligt på övriga kyrkogården, speciellt de i östra delen nära kyrkans norra ingång. Gravar och gångsystem inom kvarteret är gräslagda utom fem omgärdade grusgravar som finns kvar och som ännu medverkar till det mer påkostade intrycket som kännetecknar kvarteret. Gravlinjerna är planterade med rygghäckar i nord-sydlig orientering av måbär, vilka ger kvarteret dess struktur. Mot väster och norr omgärdas kvarteret av kyrkogårdens stenmur och i öster och söder avgränsas kyrkogårdens grusgångar. På grund av markens sluttning ligger kvarteret högre än kvarter B på andra sidan mittgången.

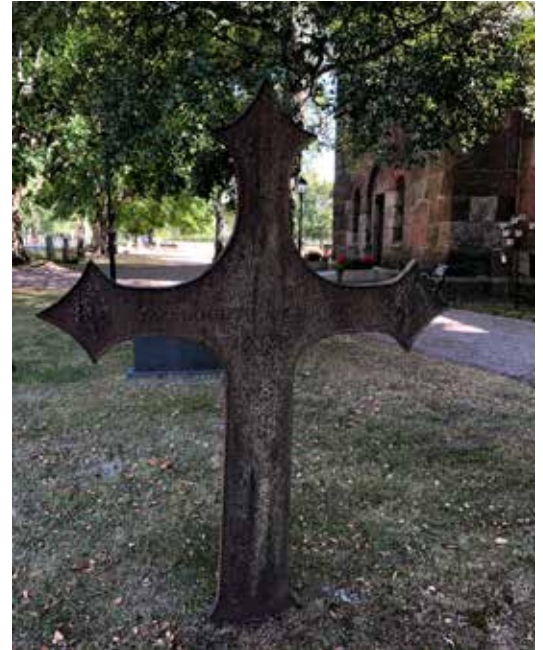
Gjutjärnskors från 1843, rest över kyrkoherden Johan Magnus Cedergren. Baksidan har inskriptionen tacksamhet och hopp.

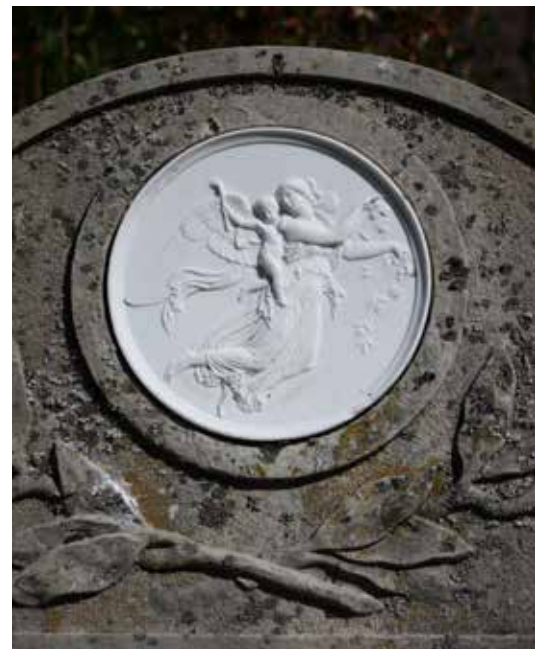
Biskviporslin med motivet "Dagen" kröner en barnvård uppförd över tre systrar år 1893.

| Gravnr. | Beskrivning/år | Inskription | Antikvarisk bedömning/urval | Fotografi |
|---|---|---|---|---|
| A:37 | Mellanhög sandstensvård med biskviporslin. | HÄR HVILA TILL UPPSTÅNDELSSENS<br>MORGON<br>ASTRID N.K.<br>F. 1879 D. 1893<br>ALFHILD E.A.<br>F. 1888 D. 1893<br>ELIN A.M.<br>F. D. 1893<br>EINAR ÄRNSTRÖM<br>*1887 HÖG. W. 6:1 †1931<br>OUTSÄGLIGT ÄLSKADE I LIVET<br>INNERLIGT SAKNADE I DÖDEN. | Klass 1<br>Konstnärligt utformad vård med biskviporslin, motivet "Dagen". De tre systrarna dog under samma sommar, varav två i diferi. Bibelreferens, vers. | |

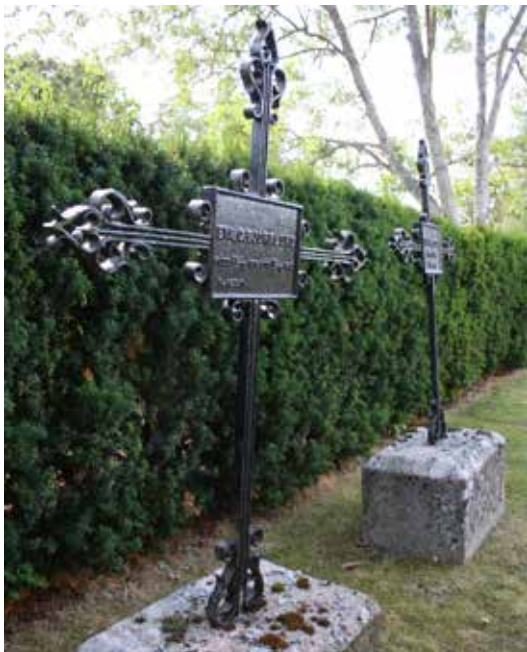
Gjutjärnsvårdar med sekundär placering längs den södra murens idegranshäck.

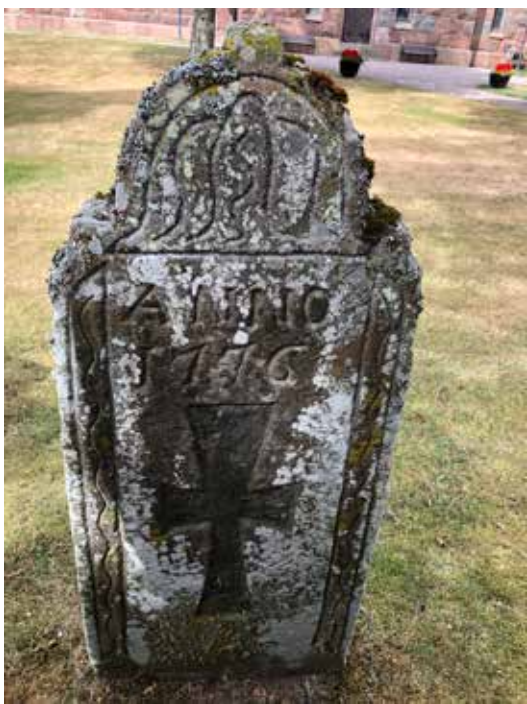
Sandstensvård, ryggtavlan bär inskriptionen ANNO 1776.

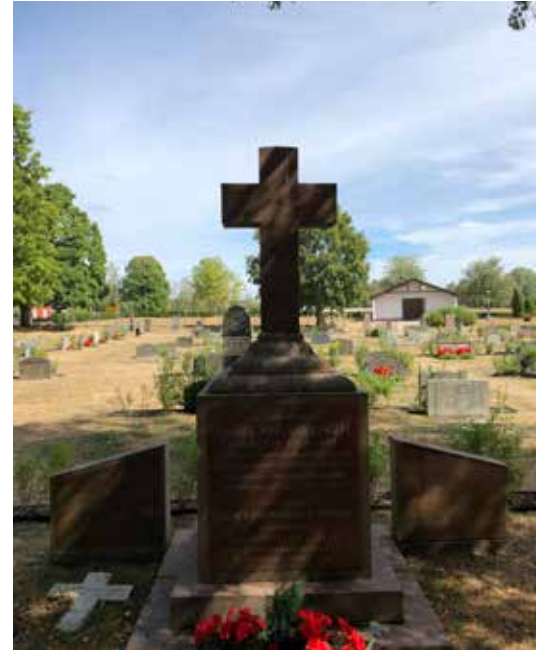
Den dominanta vården nära koret över kyrkoherden Daniel Aug. Årnström med två symmetriska sidovårdar som bildar en enhet.

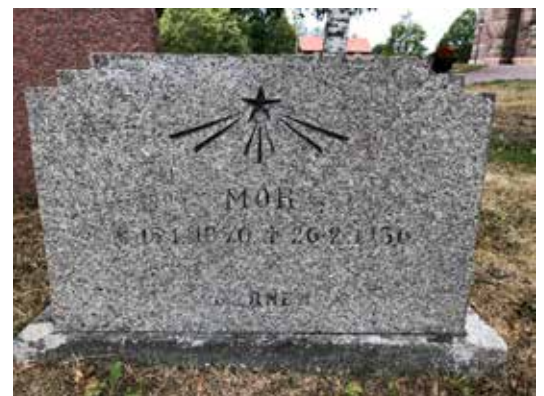
Anspråkslös och anonym vård, rest över *mor*. Vårdar utan namn och titel var tidigt relativt vanligt förekommande men är idag en sällsynt företeelse på landets kyrkogårdar.

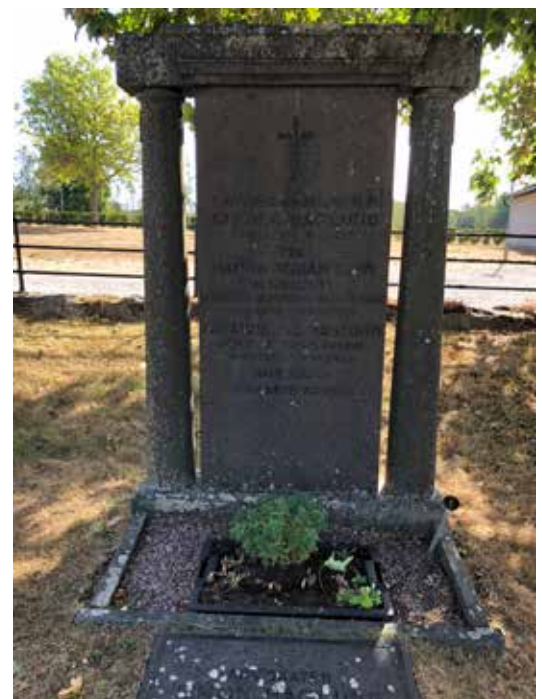
Bland vårdar med titel finns ett fåtal kvinnliga exempel, här fru Hanna Johansson barnmorska i Lommaryds socken.

| Gravnr. | Beskrivning/år | Inskription | Antikvarisk bedömning/urval | Fotografi |
|---|---|---|---|---|
| C:15-17 | Hög vård med pelare. Sekundärsten. | LÄROVERKSADJUNKTEN<br>ALFRED HAGLUND<br>*1873 †1943<br>FRU<br>HANNA JOHANSSON<br>F. HAGLUND<br>BARNMORSKA I LOMMARYD M.F.L. S:NAR<br>*1846 †1927<br>FRU ANNA CH. HAGLUND<br>FÖDD ZETTERSTRAND<br>*1883 †1955<br>MATT. 11:28-30<br>HULLARYD NORRG. | Klass 1<br>Karaktärsskapande<br>vård.<br>Titlar, bibelreferens,<br>hemvist. | |

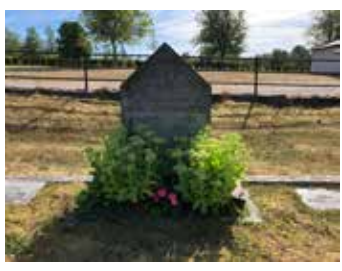
| Gravnr. | Beskrivning/år | Inskription | Antikvarisk bedömning/urval | Fotografi |
|---|---|---|---|---|
| C:12-14 | Stenram med markerade hörnstenar, grå granit. Sekundärsten. | HANDLANDEN<br>KARL G. BJÖRBLUND<br>*1858 †1928<br>HANS MAKÅ<br>KRISTINA CHARLOTTA<br>*1872 †1942<br>SV. PS. 492 | Klass 2<br>Delvis bevarad<br>grusgrav.<br>Titel,<br>psalmboksreferens. | |
