# Burseryds kyrkogård

Kulturhistorisk inventering och förslag till bevarandeplan  
Burseryds socken i Gislaveds kommun, Jönköpings län, Växjö stift

Jönköpings läns museums dnr: 2019-038

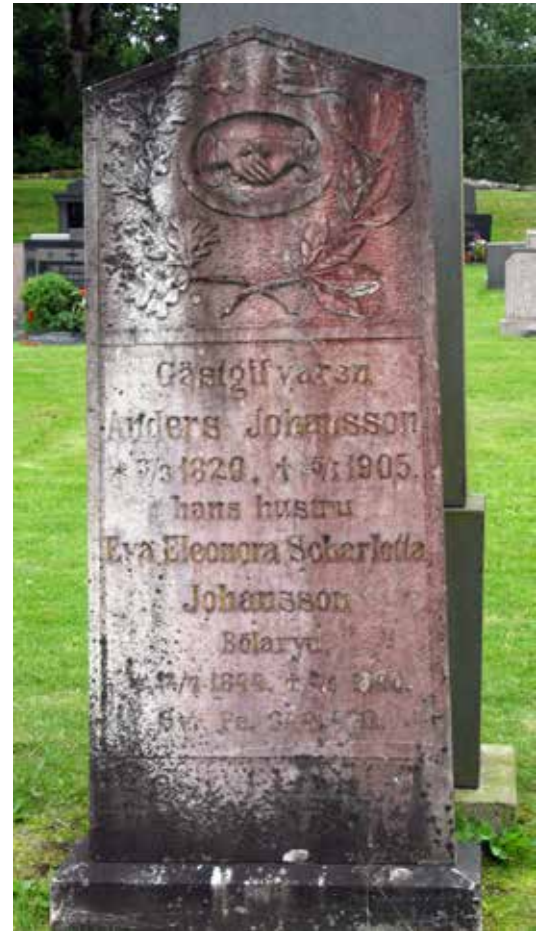
Biologisk påväxt, troligen rödalger, på en gravvård på Villstads kyrkogård i Gislaveds kommun.

En annan orsak är nederbörd och biologisk påväxt av lavar, alger och mossor. Dessa gynnas av att en sten står skuggigt och fuktigt. Liggande hållar och stående vårdar av mjuk bergart som kalk- och sandsten är särskilt känsliga för vådrets makter. På vintern tränger fukt in i sprickor och vidgar dessa och spränger till slut bort stenmaterial. Detta kan på sikt helt radera ut en inskription eller relief. Därför är det viktigt att hålla till exempel hållar rena från löv och grenar. Känsliga vårdar och hållar av hög ålder kan med fördel ges en skyddsklädsel eller täckning permanent eller under vinterhalvåret för att motverka frostsprängning.

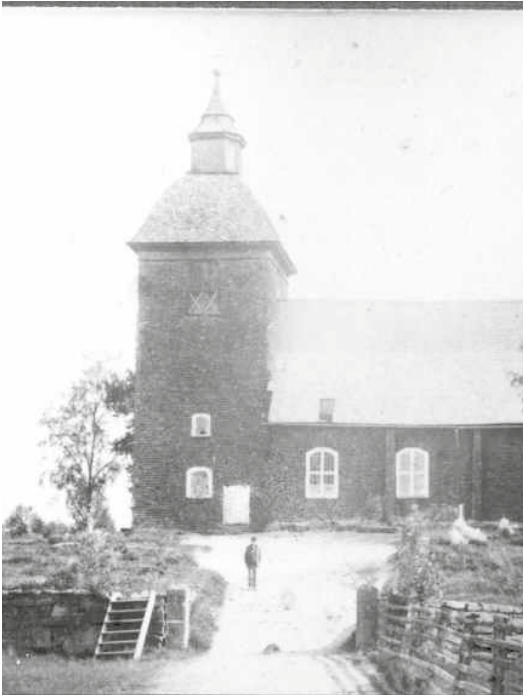
Burseryds kyrka och kyrkogård i ett odaterat fotografi taget före 1892 visar en tidstypisk kyrkogård med ängslig karaktär.

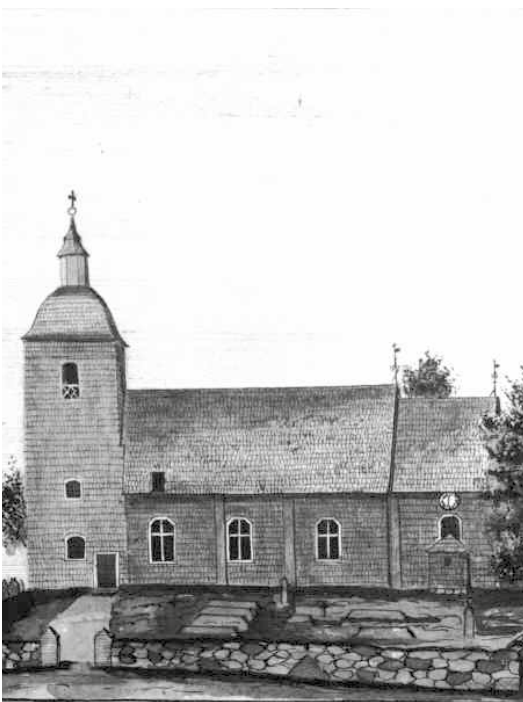
Ihrfors teckning av Burseryds kyrkogård från 1880-talet visar tydligt gravkullarna, endast ett fåtal gravar markerades med gravvårdar.

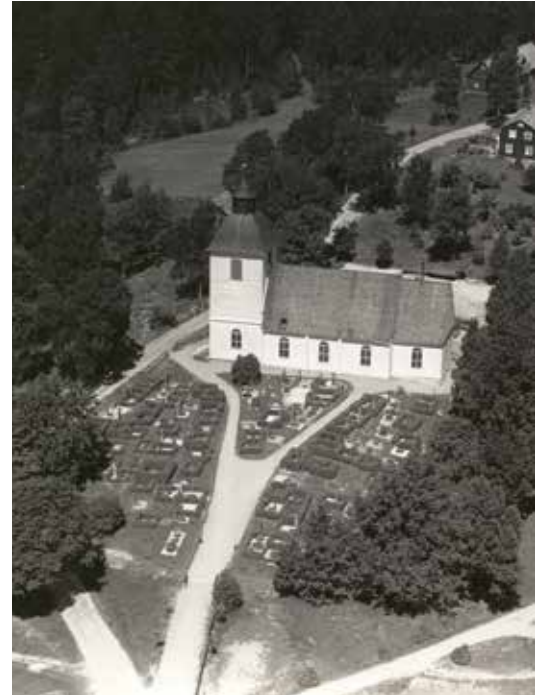
Kyrkogårdens äldre del präglades vid mitten av 1900-talet av häckomgärdade grusgravar utan separerade grusgångar. Flygfotografi, 1941. (JLM)

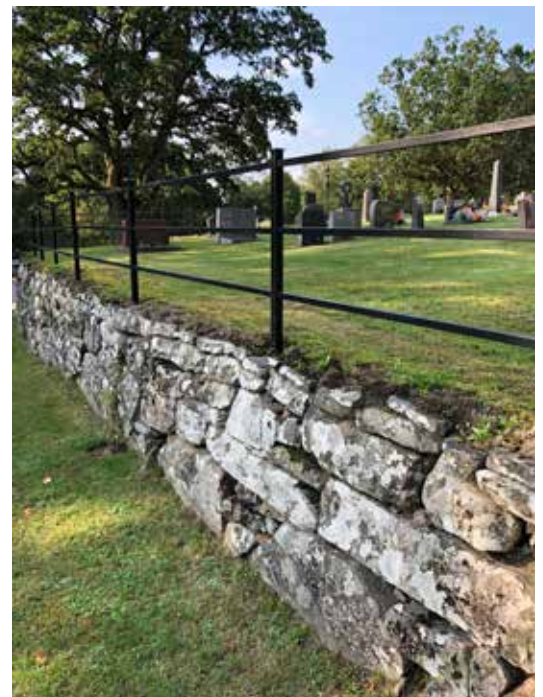
Gamla kyrkogården omges av kallmurar av marksten, till stor del från 1866 och 1899. Kring kyrkogårdens södra del och längs hela östra sidan är de stödmurar av omkring en meters höjd. Stenarna är beväxta med mossor, sedum och ormbunkar. På murkrönen i södra hälften och östra muren sitter av säkerhetsskäl svartmålade järnstaket som tillkom under mitten av 1990-talet, det är oklart om tillståndets sökts för ändringen. Staketet är tillverkat och monterat av smeden Stig Larsson från Lida, Burseryd. Kring 1907 års

Den gamla kyrkogården omgärdas av kallmurar som under mitten av 1990-talet kompletterats med ett smidesstaket.

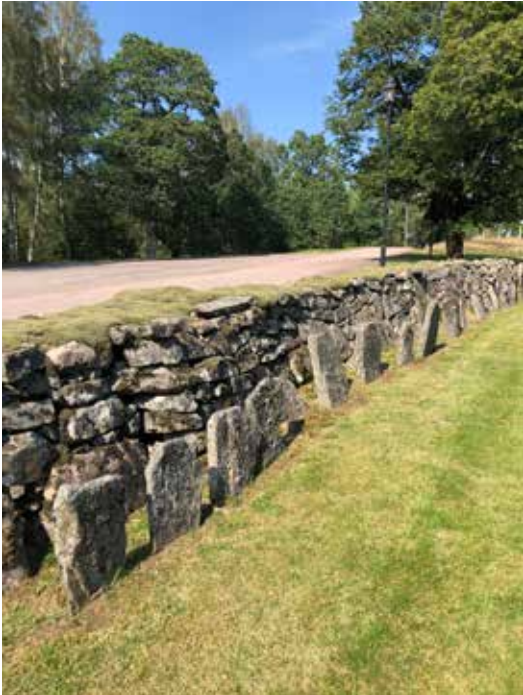
Majoriteten av de äldsta vårdarna är placerade i den gamla kyrkogårdens nordvästra hörn där de står uppradade längs muren.

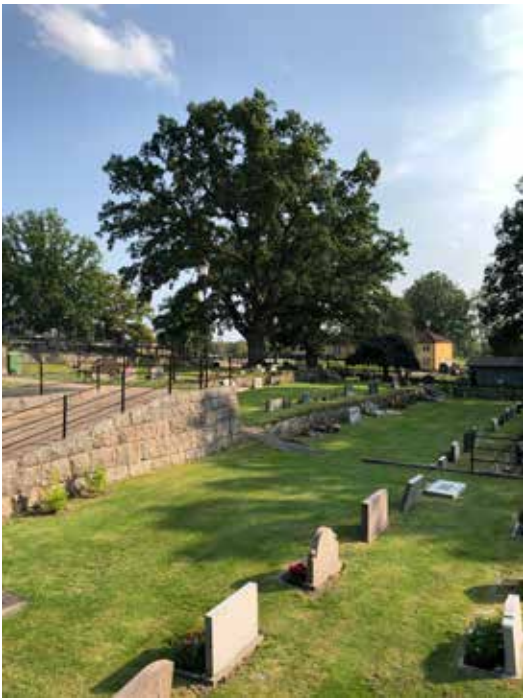
Utvidgningen från 1961 har kraftiga murar och tidstypiska eftrekrigstida vårdar. Landskapsarkitekten Sylvia Gibson som ritade utvidgningen hör till de centrala gestalterna inom svensk modernistisk landskapsarkitektur.

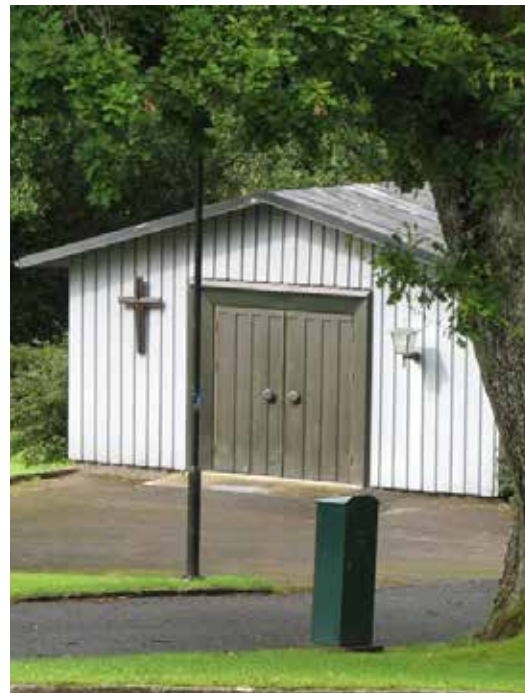
Bårhuset från 1964 är uppfört av lättbetong med ljusgrå lockpanel. Östra kortsidans pardörrar är klädda med kopparplåt. Det flacka sadeltaket täcks av svartmålad skivtäckning. I västgaveln sitter en fönsterslits.

Bårhuset ligger strax söder om 1907 års utvidgning och har en stramt utformad fasad.

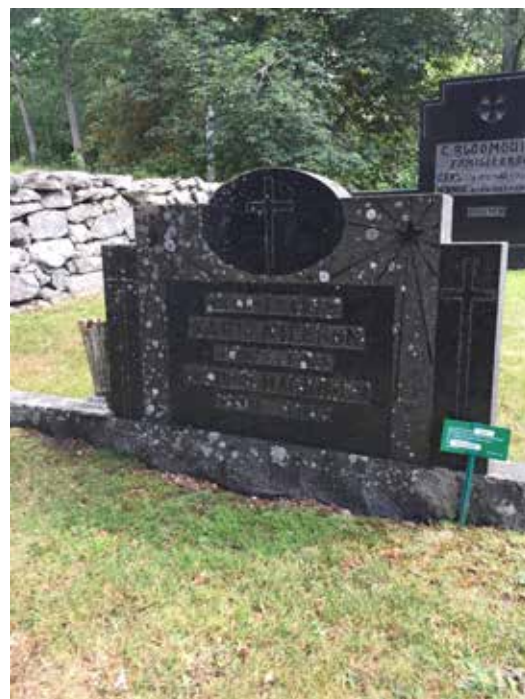
Kvarter A har ett begränsat vårdbestånd från 1930 – 50-talen med tidstypisk låg profil. Den ursprungliga karaktären med grusbäddar och inhägnader är idag borta, varför endast ett par vårdar med titel och en mer storskalig vård har ett kulturhistoriskt värde. Ett nytt område med urngravar speglar vår tids gravsed. Ett gestaltningsmässigt värde finns i kvarterets avgränsande stödmurar med trappa.

Kvarter A har ursprungligen bestått av grusgravar, idag är enbart gavelstenen intakt på vissa av gravarna och markerar därigenom kvarterets tidigare gestaltning.

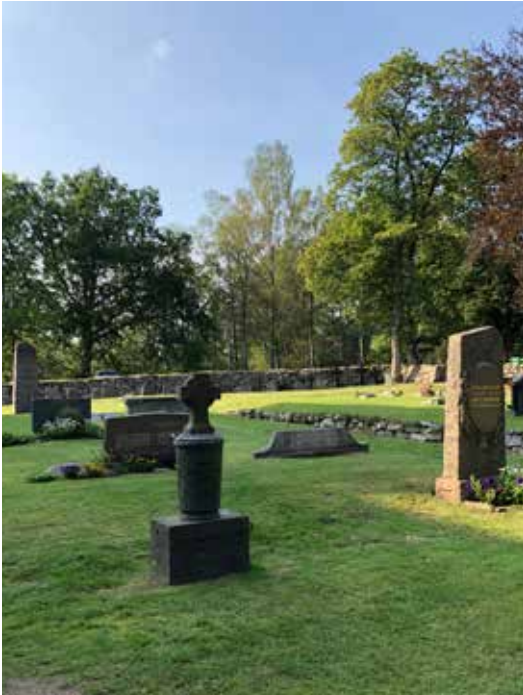
Kvarter B har likhet med kvarter A haft grusgravar, enskilda gavelstenar och grupper med gravhällar berättar om den tidigare utformningen.

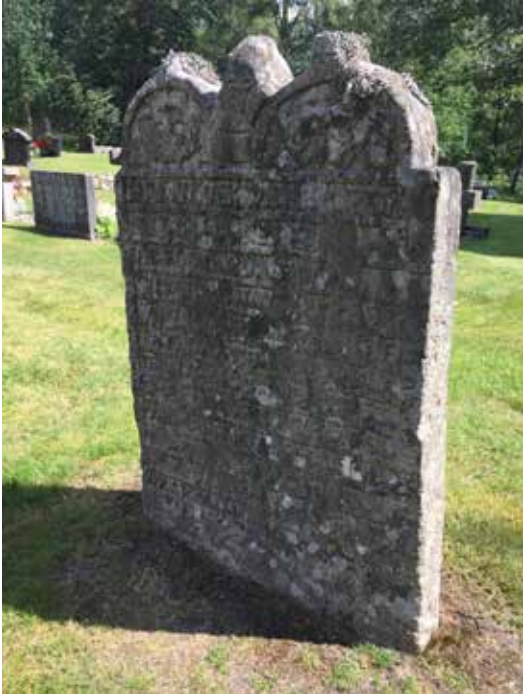
Den äldsta vårdan är rest över prosten Gaslander och står troligen på ursprunglig plats strax norr om kyrkan.

Gravvårdbeståndet är blandat såväl till ålder som form. Äldst är en handhuggen parsten i sandsten från 1793 över prosten Johannes Gaslander, vilken troligen är kyrkogårdens äldsta vård på ursprunglig plats. Från omkring 1900 märks två mycket högresta gravvårdar, en bautasten respektive ett hjulkors, båda i ljus granit. I övrigt är det vårdar med låg profil från 1900-talets förra hälft och mitt. Ovanlig i sin form är en urna på sockel. Ursprungligen har de flesta gravarna haft grusbädd och inhägnad. Idag återstår bara en grusgrav från 1934 i oförändrat skick. Flertalet vårdar bär titel: hemmansägare, lärarinna, fanjunkare, kyrkovärd, landsfiskal, häradsskrivare, kronolänsman, kantor och folksskollärare, läraoverksadjunkt, småskollärarinna.

Kvarter B har ett blandat gravvårdsbestånd med höga kulturhistoriska värden. Den äldsta vårdan över prosten Gaslander är en handhuggen 1700-talssten som troligen står på ursprunglig plats. Denna speglar den lokala gravkonsten innan industrialismen. Högresta vårdar från förra sekelskiftet ger ett dynamiskt intryck av kvarteret. Av det tidigare allena rådande gravskicket med grusbäddar kvarstår idag endast en, vilken har ett pedagogiskt värde. De många vårdarna med titel visar att kvarteret haft en viss status och de förmedlar även person- och lokalhistoria.

| B 12 | Dubbelsten i<br>sandsten med text<br>i relief. | HÄR UNDER WILAR FÖR<br>DETTA JOHANNES GASLANDER<br>FÖD D. 25 AUGUS:<br>1718 STUDENT 1738 PRÄST<br>1744 MAGISTER 1748 GIFT<br>1758 KYRKOHERDE I BURSERY<br>1758 HÄRADSPROST<br>ÖFVER WÄSTBO 1780<br>DÖD D. 11 MAJ 1793 OCH DES<br>HUSTRU ANNA CHRISTINA<br>ALMQVIST FÖD D. 8 MARS<br>1734 DÖD D. 1 ? 1817 | Klass 1<br>Förindustriell vård. Titel,<br>levnadsbeskrivning,<br>hemvist. Verksam vid<br>Burseryds kyrka.<br><br>Spjälkningar och<br>sprickor förekommer,<br>vården bör åtgärdas av<br>stenkonserverator. | |

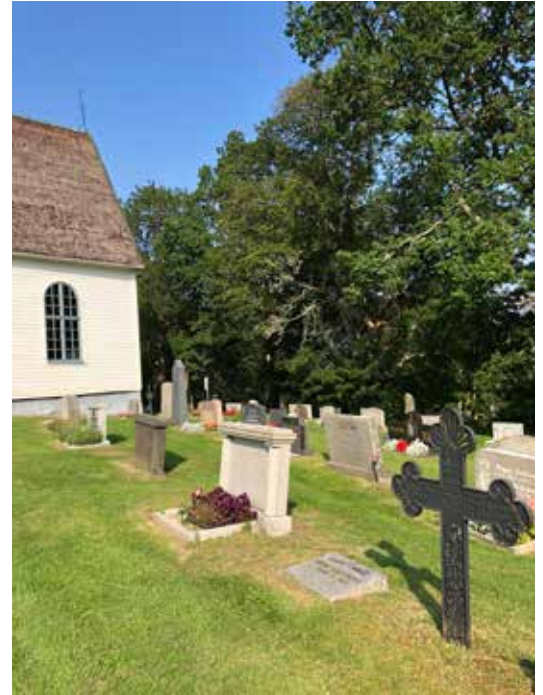
Kvarter C – E har genom borttagning av grusbäddar, häckar och många äldre vårdar en idag utslätad karaktär. Låga mellan- och efterkrigstida vårdar dominerar intrycket. En kontrast mot dessa utgör den handfull högresta granitvårdar från förra sekelskiftet som signalerar sin tids ståndssamhälle. De få kvarvarande grusbäddarna har ett värde som vittnesbörd om ett tidigare allenarådande gravskick. Några gjutjärnskors speglar den första industriella gravkonstproduktionen, knuten till bygdens järnbruk. De kulturhistoriska värdena ligger i de äldre vårdar som finns kvar, de står för historiskt djup och dynamik. Vårdar med titlar berättar om socknens historia. Omistliga är de korsristade hällar som sannolikt är medeltida.

Kvarter C utgör kyrkogårdens östra kvarter och har idag en blandad karaktär med vårdar från olika epoker.

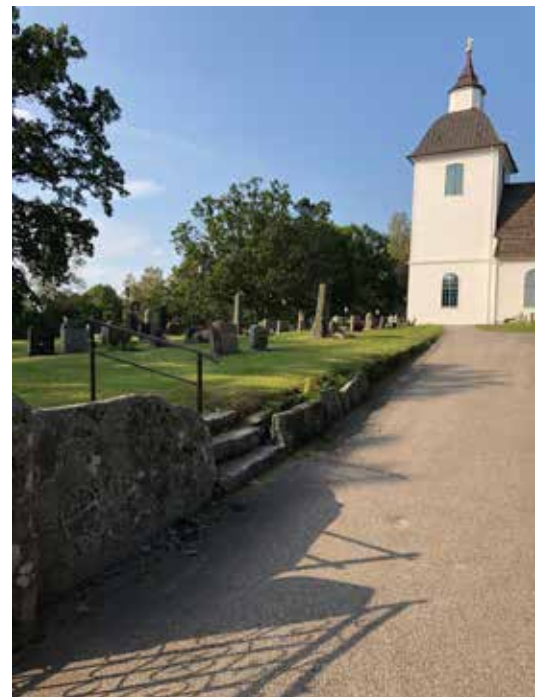
Längs gången som separerar kvarter C och E är nio gråstenshällar placerade vilka sannolikt är medeltida gravvårdar som pryds av kors, ringkors eller inskriptioner. Stenarna kan med fördel flyttas då placeringen medför en risk för skador vid exempelvis snöröjning.

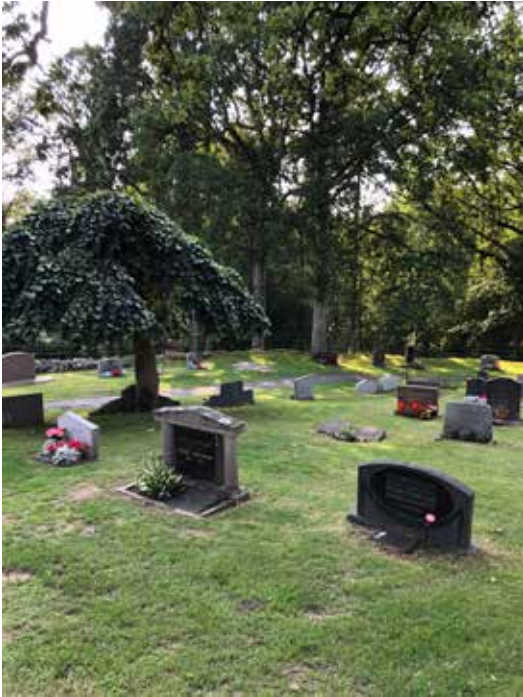
Utvidgningen från 1907 består av kvarter F – K och ligger öster om den gamla kyrkogården.

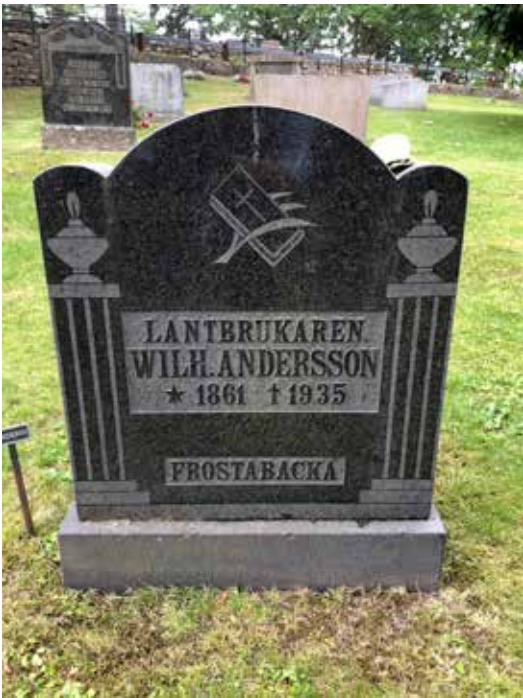
Tidstypiska vårdar från perioden har ofta en slipad dekor, flera berättar även om yrkestitlar och hemvist.

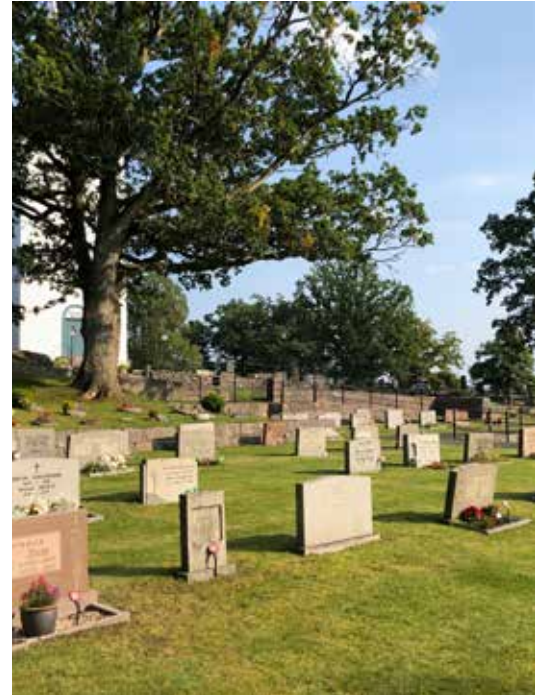
Det kulturhistoriska värdet på 1961 års kyrkogård är främst kopplat till de gestaltningsmässiga kvaliteter som de kallmurade terrasserna står för med ett stramt modernistiskt ideal. Den enhetliga, låga profilen på vårdarna speglar folkhemmets kollektivistiska kyrkogårdsideal.

Utvidgningen från 1961 består av kvarter L – O och har en tidstypisk utformning med kraftiga stramt utformade murar.

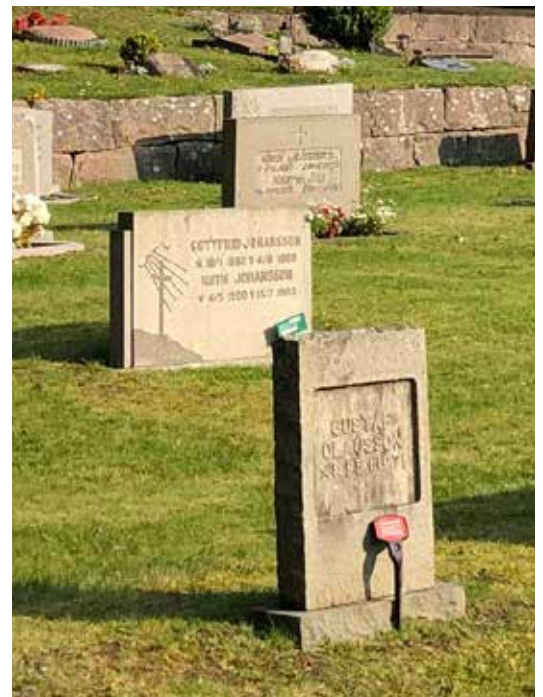
Vårdarna är tidstypiska och håller alla samma höjd, ofta i en avskalad formgivning utan dekor.
