# Gryteryds kyrkogård

Kulturhistorisk inventering och förslag till bevarandeplan  
Gryteryds socken i Gislaveds kommun, Jönköpings län, Växjö stift

Jönköpings läns museums dnr: 2019-039

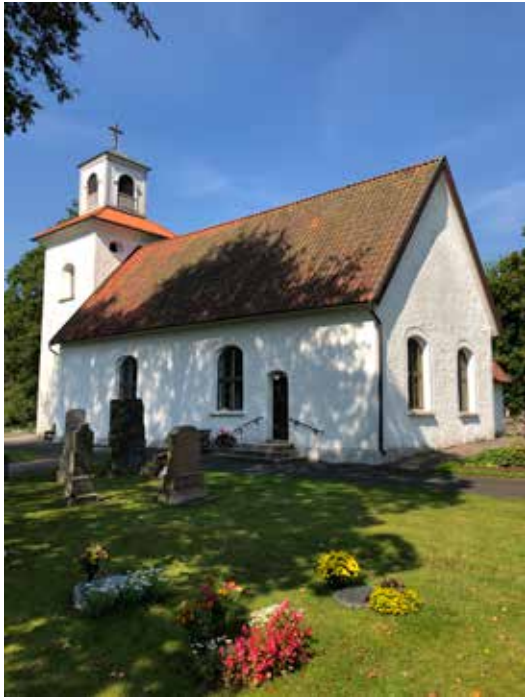
Gryteryds kyrka och den gamla kyrkogården ligger på en platå ovanför landsvägen.

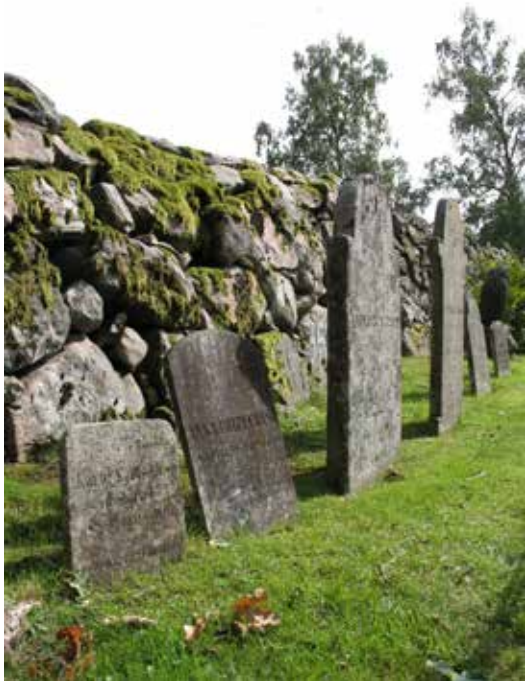
Ett fåtal äldre vårdar har placerats på den gamla kyrkogårdens östra del.

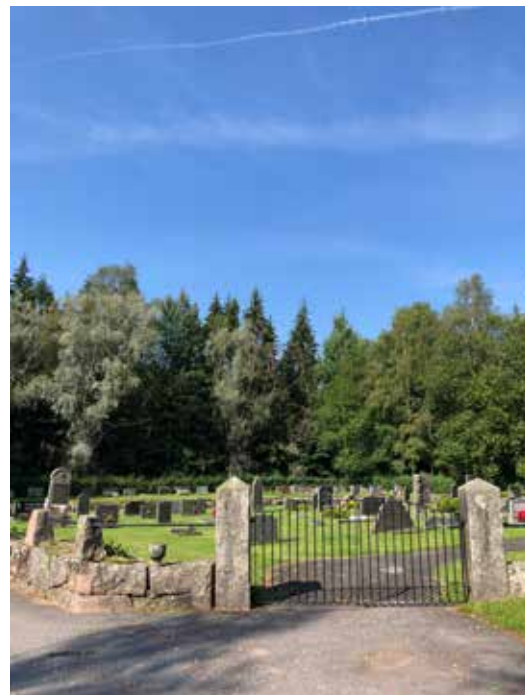
Kyrkogårdens utvidgning ligger i nivå med landsvägen och ansluter till den gamla kyrkogården uppe på platån genom en trappa.

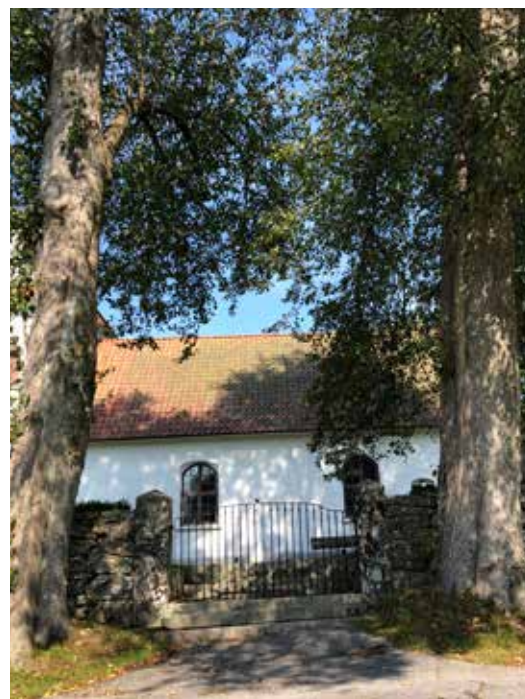
Den gamla kyrkogårdens södra entré markeras av två äldre lindar.

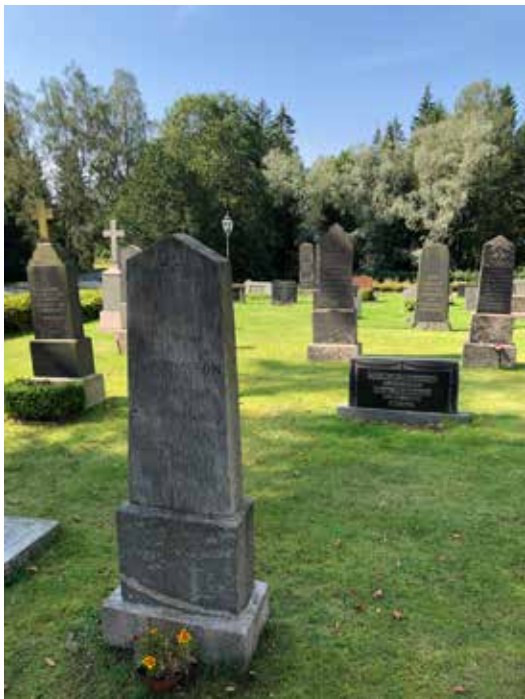
Den gamla kyrkogårdens sydvästra kvarter domineras av högresta vårdar som vittnar om det tidiga 1900-talets gravvårdsideal.

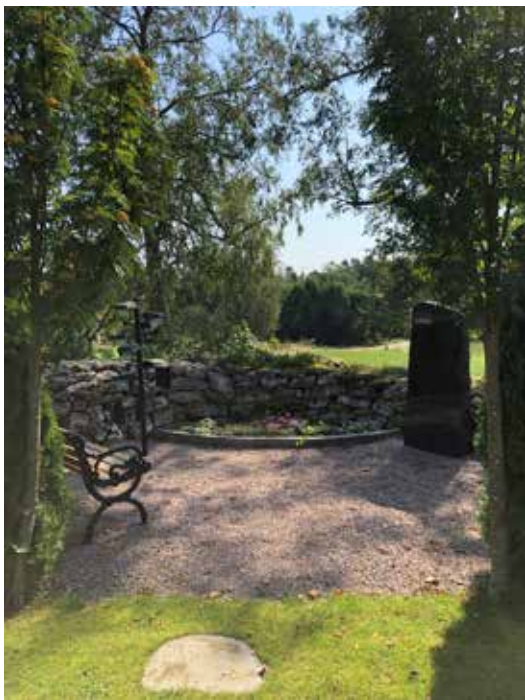
Askgravlunden i kyrkogårdens sydöstra hör vittnar om de samtida begravningskicken.

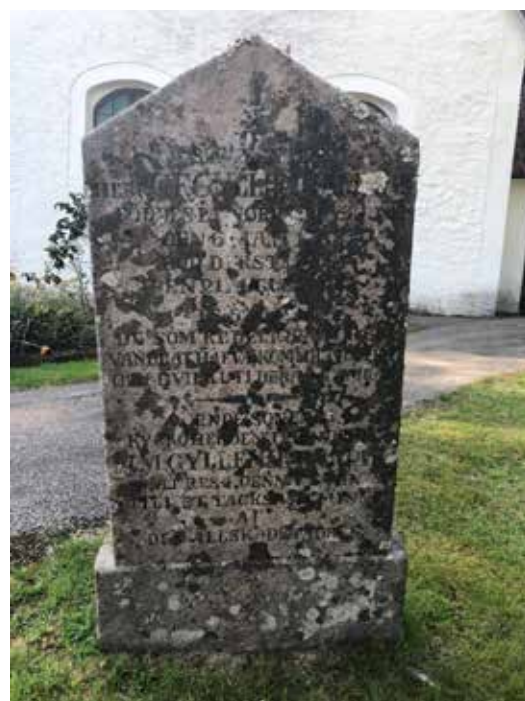
C.F. Gyllenhammars gravvård står ensam öster om kyrkans kor och står troligen på ursprunglig plats.

| C - | Hög vård i kalksten med brutet krön. | SERGEANTEN<br>HERR C.F. GYLLENHAMMAR<br>FÖDDES PÅ NORRA BÖLJERYD<br>DEN 6 MAJ 1748<br>DÖD DÄRSTÄDES<br>DEN 21 AUGUSTI 1812<br>ES. 57. C. 2.V.<br>DE SOM REDELIGEN FÖR SIG VANDRAT<br>HAFVA KOMMA TILL FRID OCH HVILA UTI<br>DERAS KAMRAR<br>ENDE SONEN<br>KYRKOHERDEN I SÖNDERUM<br>J.M. GYLLENHAMMAR<br>LÄT RESA DENNA STEN TILL TACKSAMT<br>MINNE AF DEN ÄLSKADE FADEREN. | Klass 1<br>Karaktärsskapande<br>äldre vård, titel,<br>hemvist, bibelcitat. | |

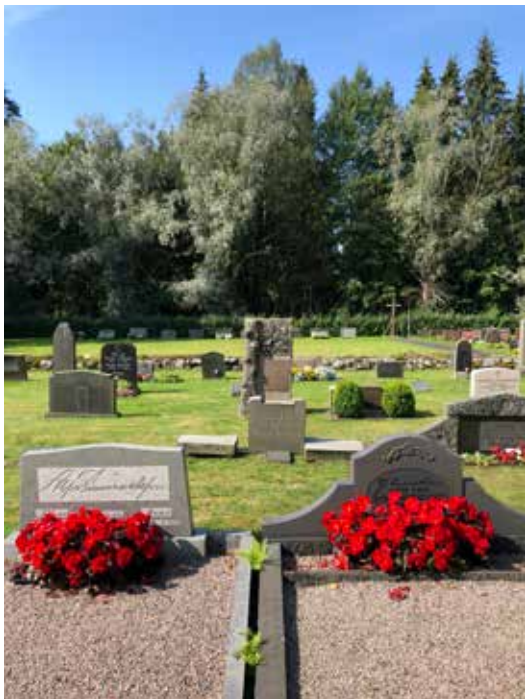
Utvidgningen från 1910 omfattar kvarter D och E. Ett fåtal högre vårdar finns inom kvarteret, majoriteten av vårdarna representerar dock de ideal som kom att dominera mellan- och efterkrigstiden med breda mellanhöga vårdar.

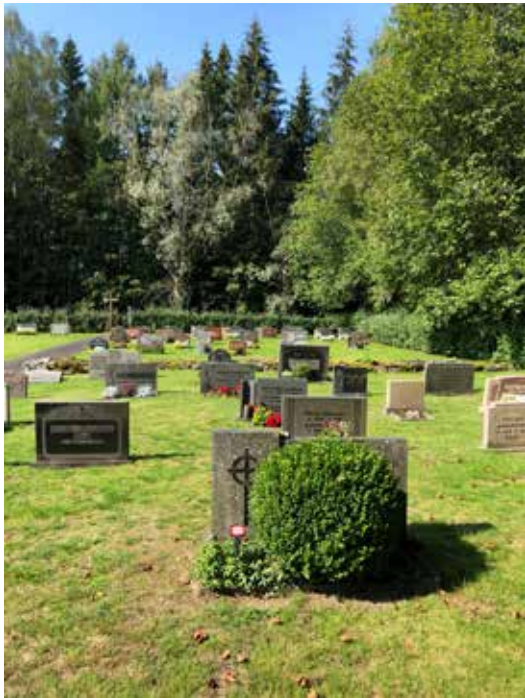
Utvidgningen från 1972 består av kvarter F och G. de äldre vårdarna i kvarteret har en enklare stram utformning, medan de sentida varierar mer i form och stenmaterial.
